# 伊勢国府跡 3

2001年 3月

鈴鹿市教育委員会

1. 本書は、国庫・県費補助事業として鈴鹿市教育委員会が2000（平成12）年度に実施した長者屋敷遺跡ほか発掘調査等事業のうち伊勢国府跡（長者屋敷遺跡・第12次）の調査概要をまとめたものである。

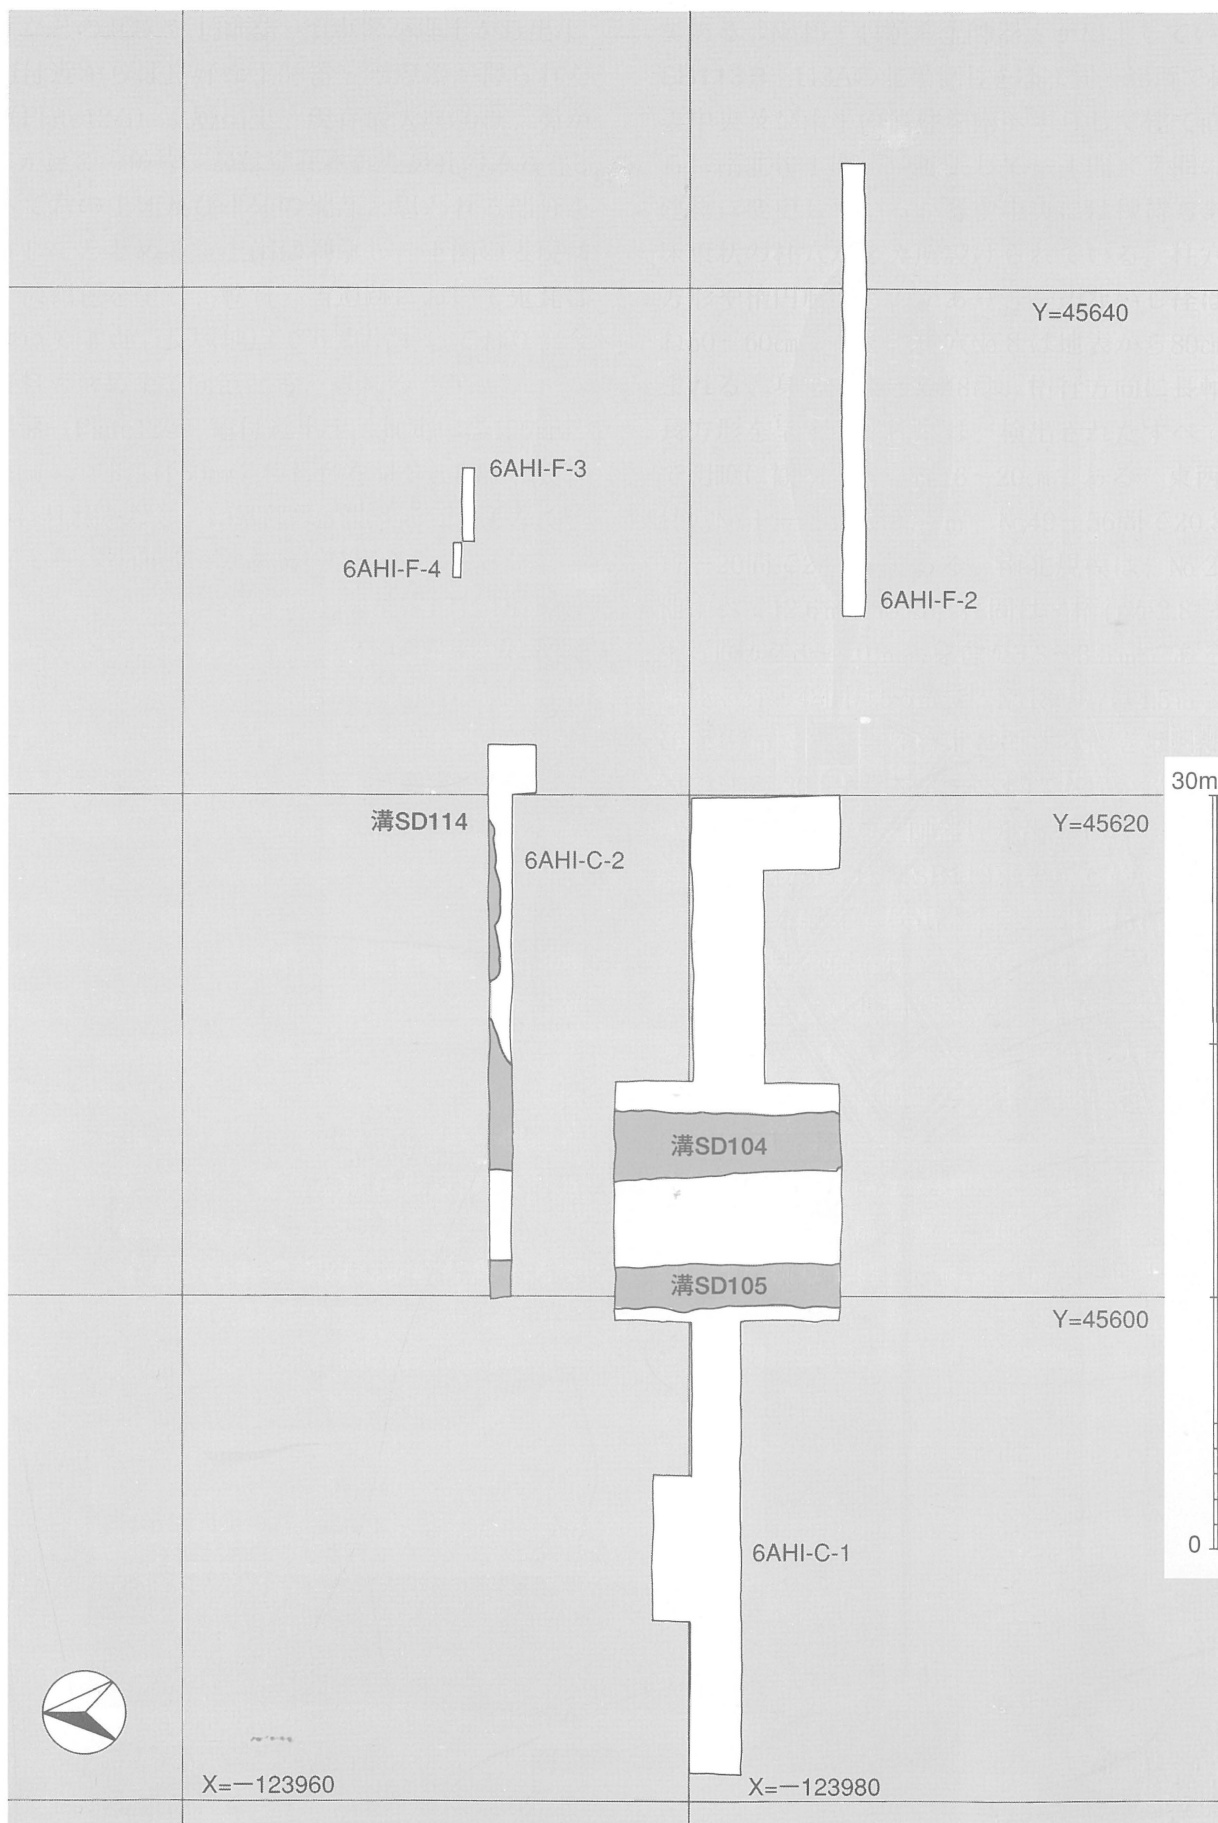
6AHI-C·F区 平面图 (1:300)

南北溝SD104・105とSD104に連続する東西溝SD114が検出された。SD104・105については南北9mほどを完掘し、SD114を含む6AHI-C-2区では遺構検出面における平面観察のみにとどめた。6AHI-F-2区では遺構は全く確認されず、同じくF-3・4区では遺構の有無が確認できなかった。

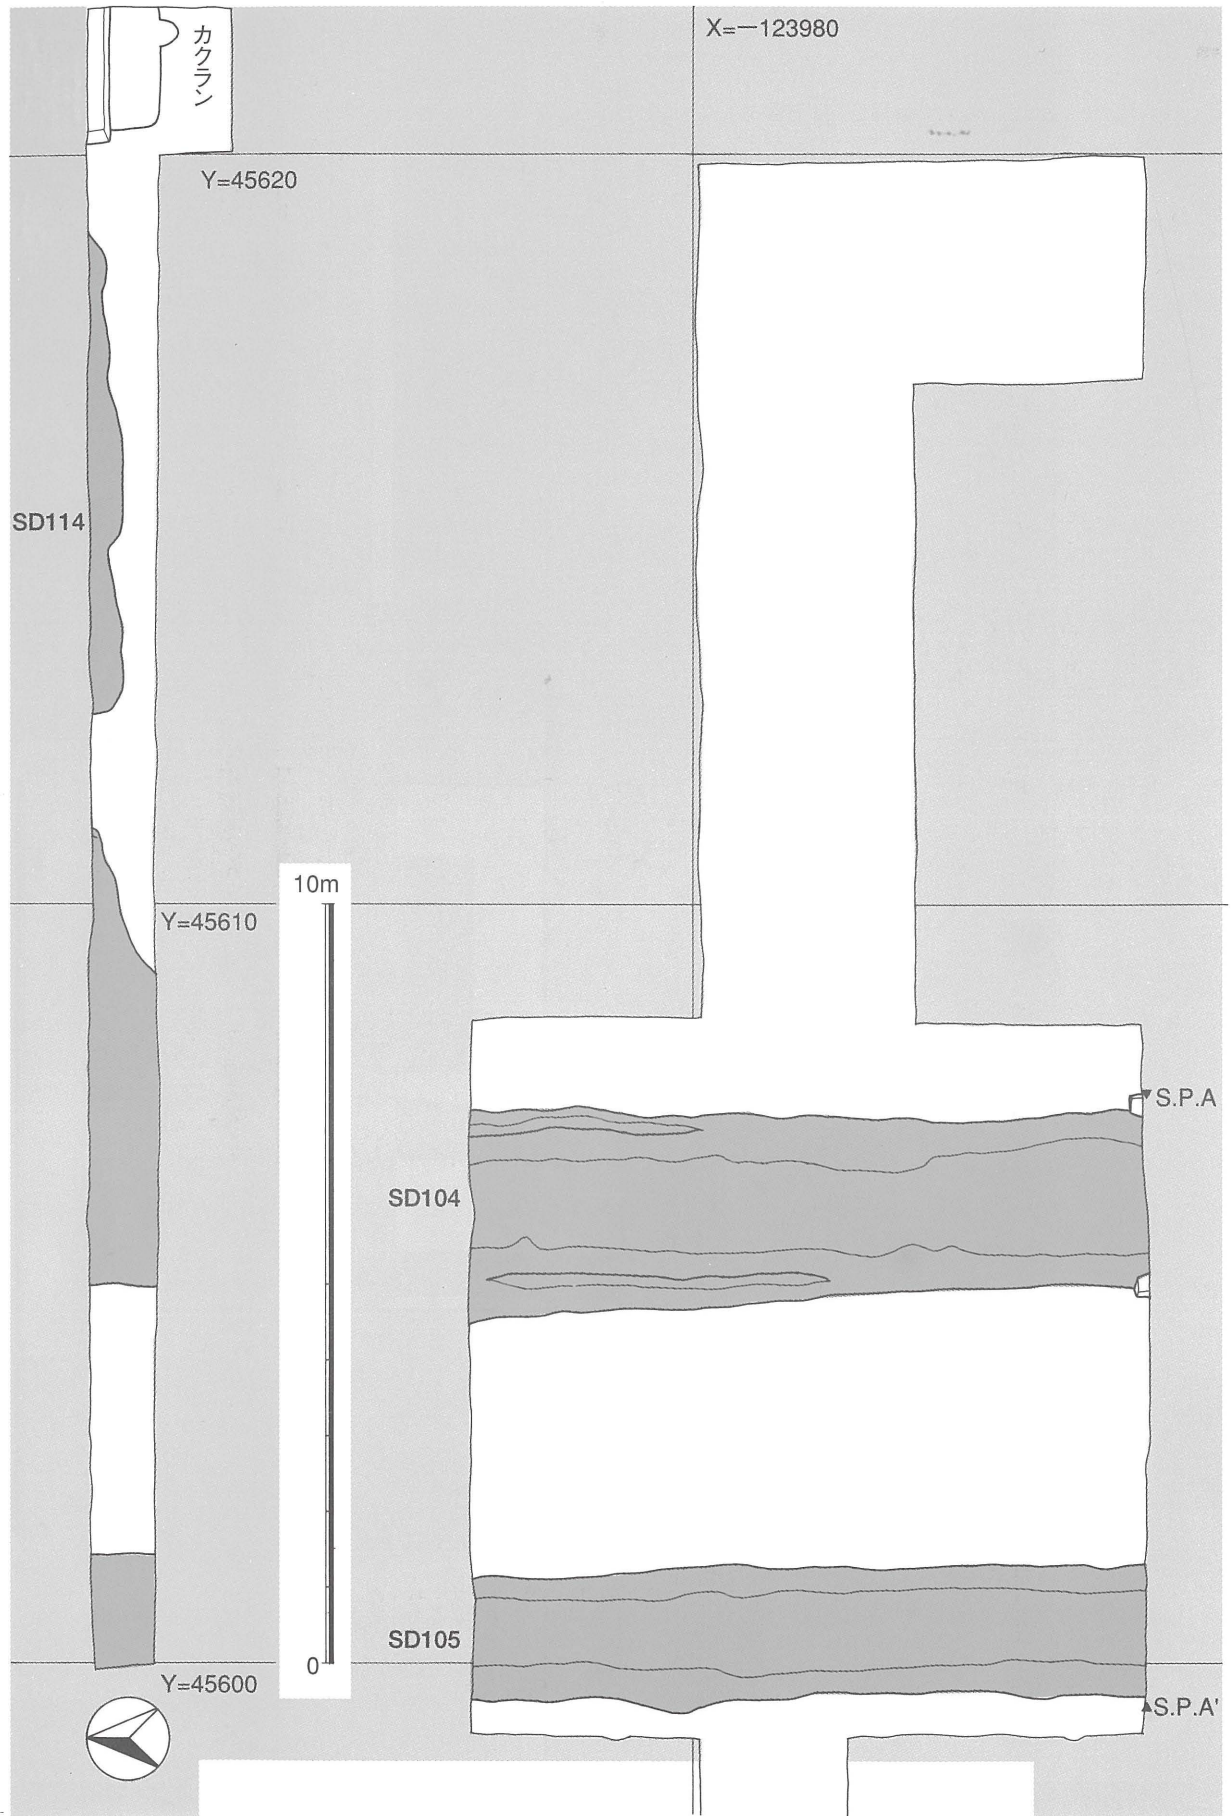
溝 SD104・105・114 平面図 (1 : 100)

**溝SD104** (Plate 5) 検出面での幅2.2~2.8m, 地表面からの深さ75cm。直線的に掘られた南北溝で、深さはほぼ一定する。埋土はクロボクを主体とする。最上層はしまりのない暗褐色土, 続く上層はしまりのあるクロボク土, 中層は西から流れ込む黄褐色土, 下層はクロボクからなる (Plate 6)。最上層・中層の下面に不連続な境界が認められる。

**溝SD105** (Plate 5) 検出面での幅1.6~1.9m, 地表面からの深さ80cm。SD104の西約3.6m離れて平行する南北溝。埋土の特徴はSD104に酷似し, 中位の黄褐色土は東側から流れ込む。

**溝SD114** (Plate 4) SD104に連続する東西溝。遺構のごく一部のみが検出された。

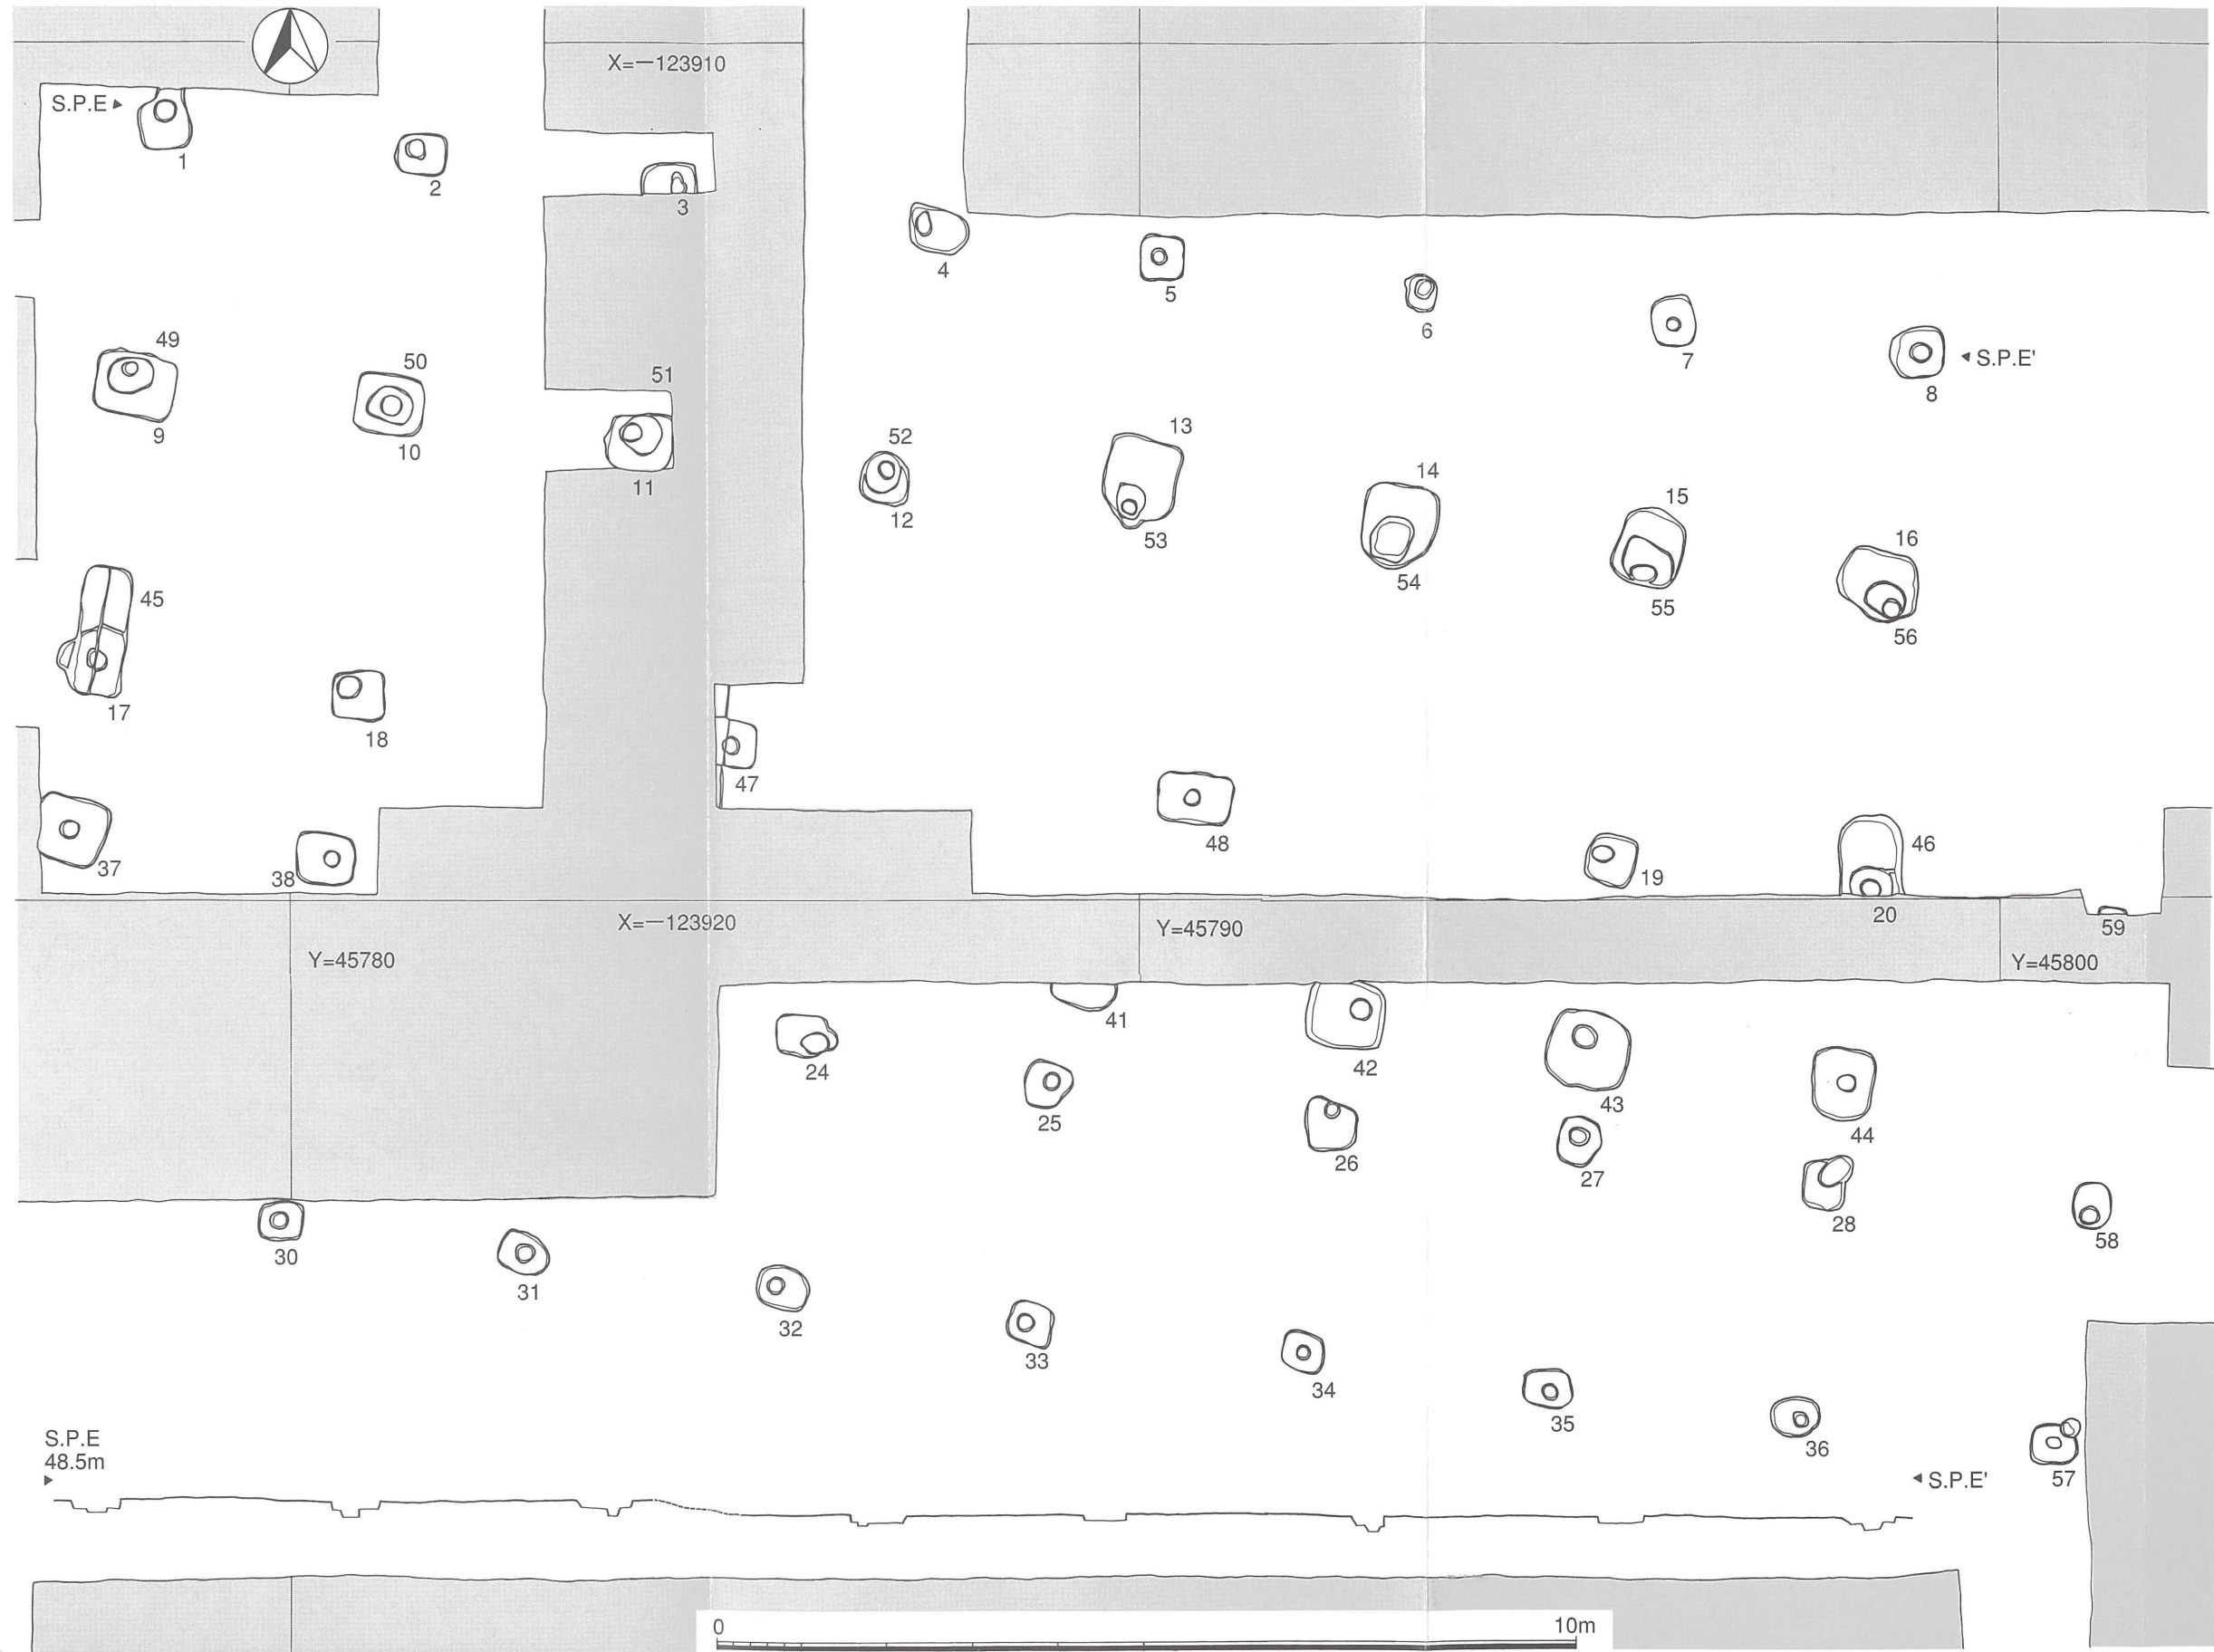
掘立柱建物SB113A・B・115 平面図・断面図 (1:80)

**SB113A** 竪穴住居ST106の南約13mに位置する梁行2間・桁行7間の東西棟建物である。柱穴は方形を呈し、一辺90cm前後のものが多い。柱穴No44で地表から約1m掘り込まれている。柱痕はNo37・38・42・43・44で確認され、径は18~24cm程度である。立て替え後の柱穴に切られるNo.9~16・45・46では柱痕の確認に至らなかった。南北方向の裁ち割りを実施したNo45では、柱の抜き取りによると見られる掘り込みが断面観察された。東西規模はNo37-44間で20.9m、南北は約5.7mである。柱間は梁行が2.7~2.8m程と思われ、桁行はNo37-38間及び43-44間が3.1m、42-43間が2.6mである。南平No37-44間から導き出される座標北に対する傾きはN8°16'E

**SB113B** 113Aの北平側柱をほぼ同一場所で据え直し、妻中央及び南平の側柱を南へずらして建て直し、さらに南北に1間ずつ拡張して、4間×7間の四面庇建物に変更している。身舎中央には棟持ちあるいは床束状の柱穴が2カ所設けられている。柱穴は隅丸方形や楕円形のものがあり、一辺ないし径はおおむね50~60cmである。柱穴No.8は地表から80cm掘り込まれる。身舎中央のNo48は、桁行方向に長軸を取る長方形を呈する。柱痕は、検出されたすべての柱穴で明瞭に観察され、径16~20cmである。東西規模は、柱穴No.1-8間で20.7m、No49-56間で20.8m、No.17-20間で20.9mである。南北規模は、No.2-30間他すべて12.6mである。柱間は、桁行が2.8~3.2m、梁行庇が2.8~3.0m、身舎が3.3~3.5mである。棟持ち柱No47-48間は5.5mで、No18-47は4.5m、No48-19は4.7mである。座標北に対する傾きは、No.17-20間でN7°26'E、No.1-8間でN7°56'Eである。柱穴No47柱痕から土師器片が出土した。

**掘立柱建物SB115** SB113東妻から約3m離れ、ほぼ柱通りを揃えて検出された。SB113に付加されたものか、別の構造物であるのか不明である。柱穴は隅丸方形または長円形を呈し、長軸で54cmを測り、地表から53cm掘り込まれる。柱痕径は17~21cmである。柱穴No57-58間は2.7mで、座標北に対する傾きはN9°11'Eである。

掘立柱建物SB113A・Bは、東西規模で20mを超える大型のものである。柱間は、SB113Aが桁行・梁行ともに10尺等間と考えられ、SB113B桁行と庇梁行が10尺、身舎梁行が11尺で計画されたものと思わ

SB113A・Bは、ともに柱間が10尺または11尺であるのにもかかわらず、柱痕が小さいことや、建物内部に棟持ちあるいは床束状の柱を有するなど顕著な特徴を有している。このような建物は嶋根郡衙関連あるいは居宅と想定されている芝原遺跡(島根県松江市)の例や上人ヶ平遺跡(京都府相楽郡木津町)の瓦製作工房とされる建物に類例を見いだすことができる。芝原遺跡では、桁行方向に並んで検出されており、棟持ち柱と想定されている(松江市教育委員会1986)。上人ヶ平遺跡の例では、床束説と棟持ち柱説について検討が加えられ、建物規模に対する柱の貧弱さから大棟の直下に設けられた補助柱とされ、後者の説が支持されている(石井・伊賀他1991)。長者屋敷遺跡における今回の事例も、柱間及び柱痕の特徴や身舎中央を桁行方向にほぼ等分する柱穴のありかた、さらには梁行方向の柱筋には一致しないことなどから大棟の加重を分散させるための棟持ち柱であると見なしたい。

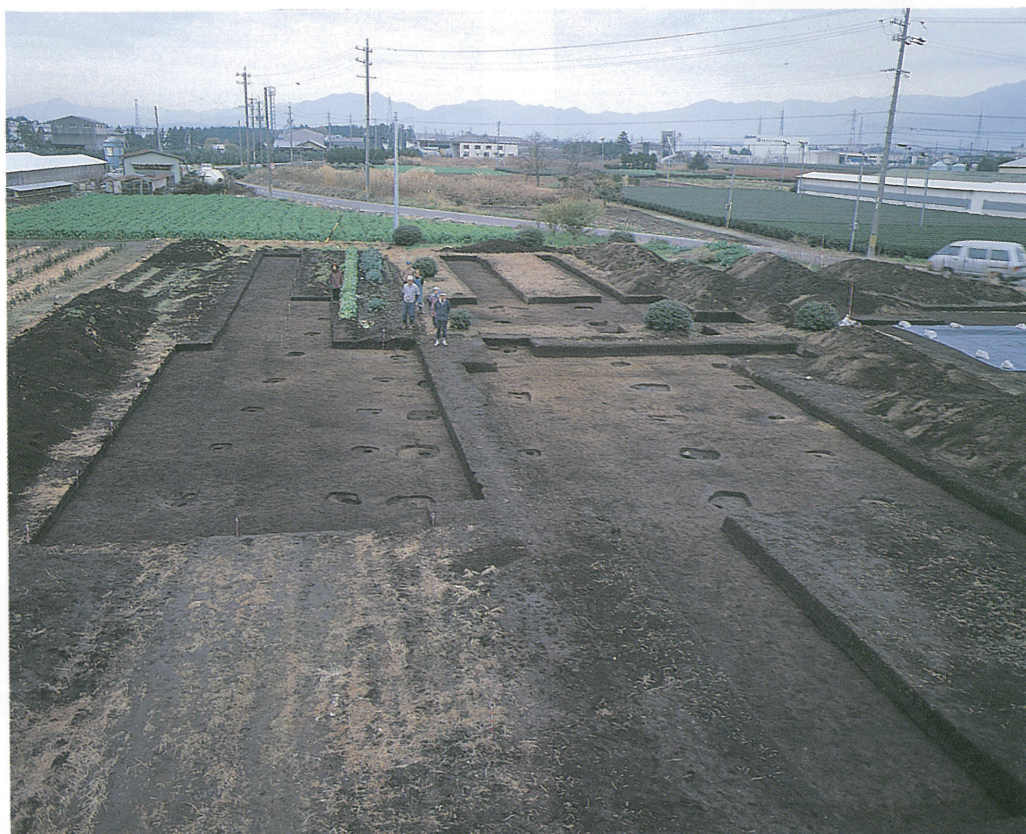
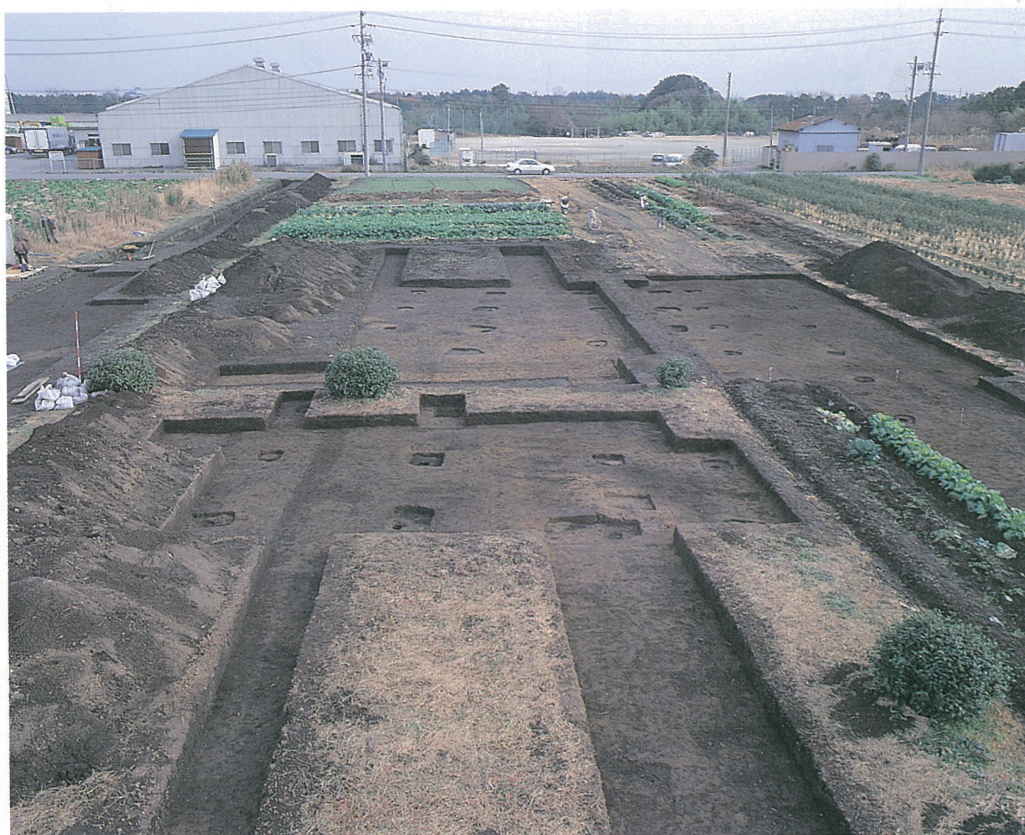
1. 掘立柱建物 SB113 東から

**掘立柱建物SB113** (Plate10・6頁Fig.2) 竪穴住居ST106の南から検出された。柱穴の切り合い関係により、同一場所での立て替えと見られるSB113AからSB113Bへの変遷が窺える。
