# 伊勢国府跡 6

2004年3月

鈴鹿市教育委員会

1. 本書は、国庫・県費補助事業として鈴鹿市教育委員会が2003（平成15）年度に実施した史伊勢国府跡ほか発掘調査等事業のうち伊勢国府跡（長者屋敷遺跡）第18次調査の概要をまとめたものである。

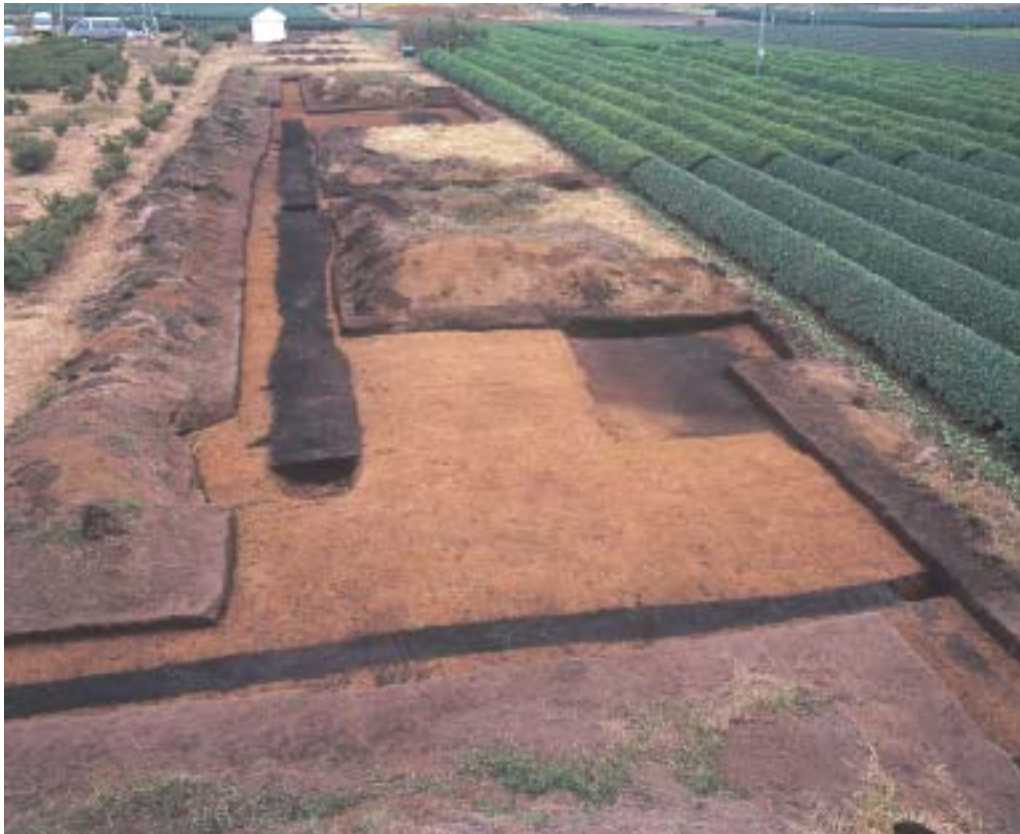
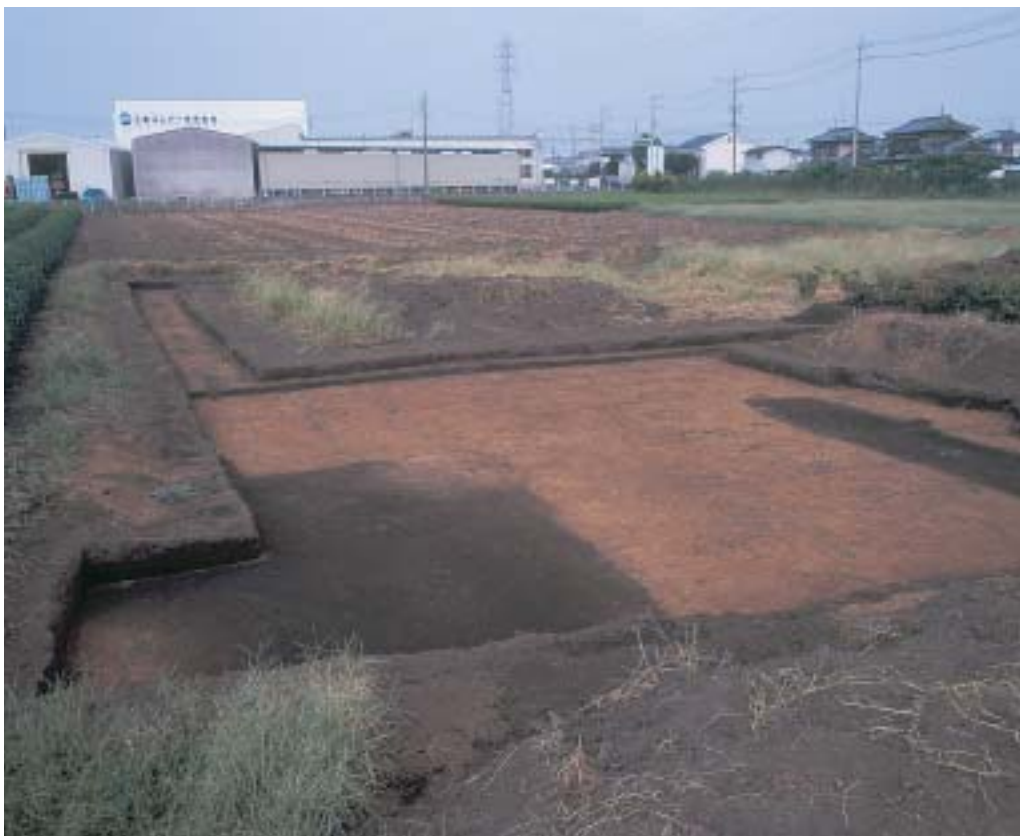
仲土居南地区北西隅(西から)

仲土居南地区北西隅(南東から)

ところで、南区画の北西隅では、内溝SD258が直角に曲がる一条の溝であるのに対し、外溝SD257が

隅まで延びず約2.8mの間隙があいている。同様のあり方は政庁の北西隅でも認められ、政庁西外溝SD04は北限溝SD11に直接繋がらず、おおよそ3mほどの陸橋状の隙間があることが推定されている（新田1996）。いずれも、位置的に門などの存在は想定しづらく、間隔の距離がほぼ同じであるため、構造上の類似性を指定できるが、それがいかなる要因に基づくものであるかは明確ではない。〈註〉

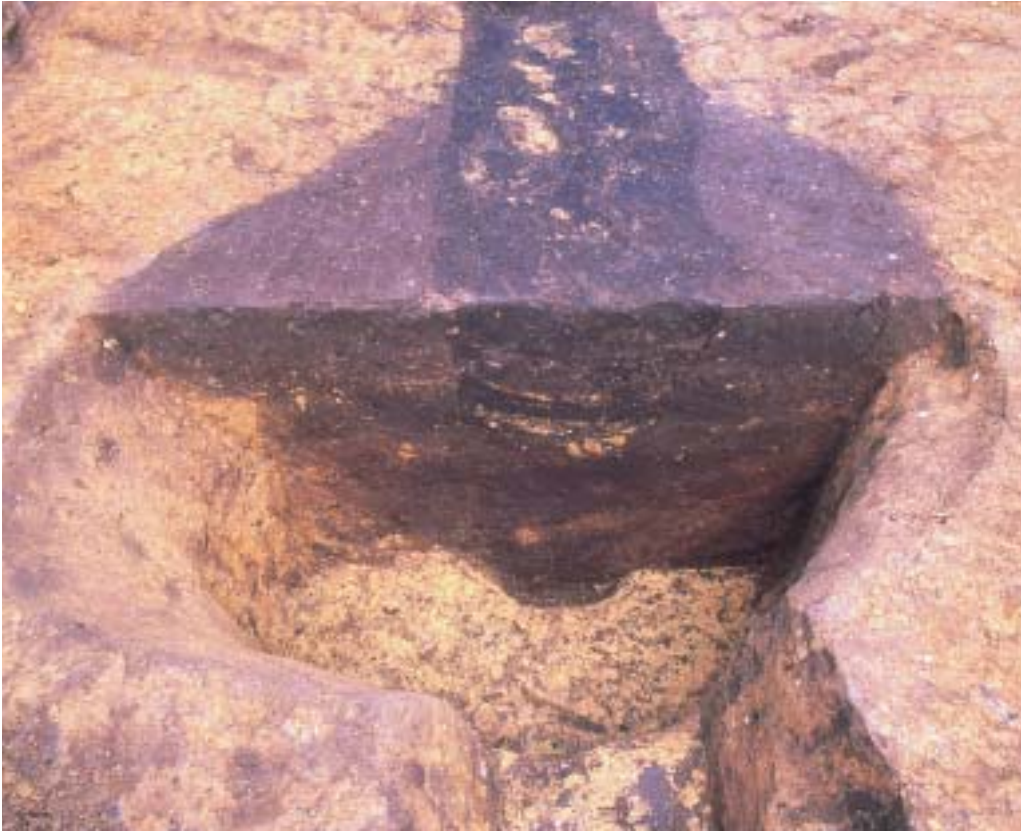
SK259・SD255土層(南から)

**SK259** 調査区中央西側で検出された柱穴状の遺構。重複関係からSD255よりも古いことが判っている。平面形は、ややいびつな隅丸方形を呈し、底面中央に円形の柱痕がある。規模は、検出面では1.8×1.2m、底面では1.1×0.85m、検出面からの深さ0.6mである。柱痕は、直径0.2cmで、深さは柱掘方底面から約0.3mである。埋土は、地山粒を含む黒色土から成るが、柱痕部分の下層は、地山類似土である。

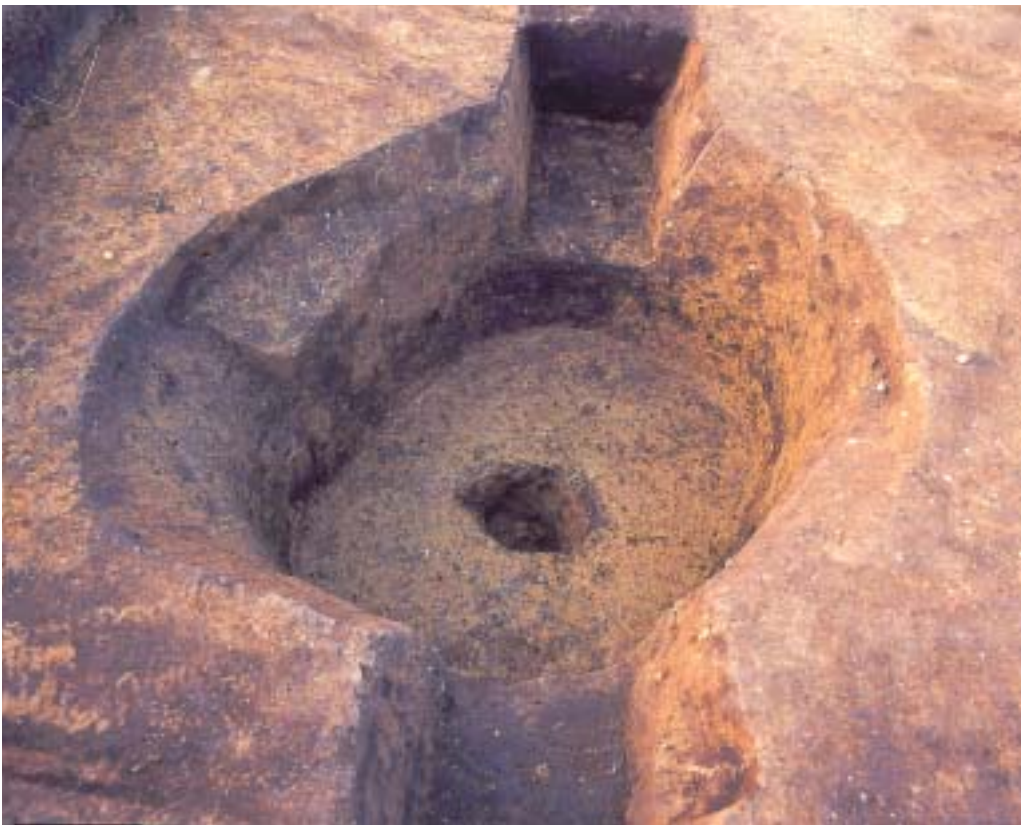
SK259・SD255(南から)

最後に、このSD255と重複して検出された土坑SK259の性格について考えておきたい。SK259は遺物が1点も出土しなかったため時期を決めづらく、SD255と関係のある遺構とする直接的な証拠はない。しかし、周辺で他時期の遺構がまったく見つからないことや、溝の中軸線の直下に柱痕があるという位置関係からは、全く無関係であるとは考えにくい。埋土の状態から見て、SK259については、当初立てられていた直径20cm程の丸い柱が抜き取られて埋められた後、SD255が掘削されたという順序を想定できる。区画溝と関連するこのような土坑は、伊勢国府跡では今回がはじめての発見であり、今のところ斎宮跡や平城京・平安京など、規則的な区画のある遺跡の中にも類例を見出すことができない。したがって、どのような性格を持つのか軽々に断定できないが、方格地割の西限である可能性の高い区画溝の中心線の真下で、南北区画間のほぼ真中にあたることなどからすれば、方格地割を設定するときの基準のようなものではないかとの推測も可能である。

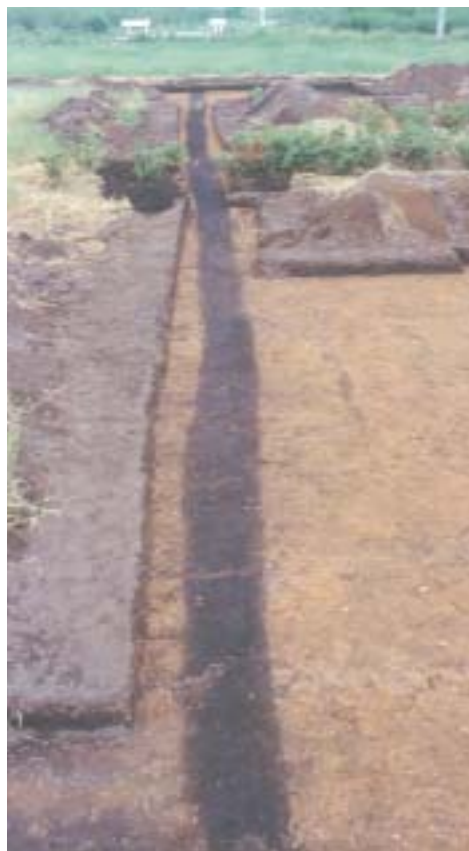
SD255(北から)

り、同規模・同形であることから同一の溝と考えられる。重複関係からSK259よりも新しいことが判っている。3箇所にて設けたサブトレンチと、SK259と重複する付近についてのみ埋土を掘削した。平面形は、4～5m単位で僅かに蛇行しているが、巨視的にはほぼ一直線に伸びている。調査区北壁での断面規模は、検出幅0.55m、底面幅0.45m、深さ0.3mであり、南壁での規模は、検出幅0.45m、底面幅0.25m、深さ0.35mである。底面の高さは北壁で標高50.53m、南壁で標高50.25mであり、延長約28mで約28cmの落差がある。埋土は、基本的に下から①しまりの悪い黒色土、②地山ブロックを多く含む黒色土、③黒色土であり、その上に地山と黒色土が混じる締りの良い土が乗っている部分もある。
