# 史跡斎宮跡

平成20年度発掘調査概報

斎 宮 歴 史 博 物 館

- 1 本書は、斎宮歴史博物館が平成20年度に国庫補助金を受けて実施した史跡斎宮跡発掘 調査(第157·158·160次調査)の概要をまとめたものである。第159次調査については、 平成21年度も継続して調査を行ったため、次年度の概報にて報告を行う。
- 2 明和町が、国庫補助金の交付を受け、調査主体となって実施した史跡現状変更等に伴う緊急発掘調査の第161次調査報告書は、別途明和町が刊行している。

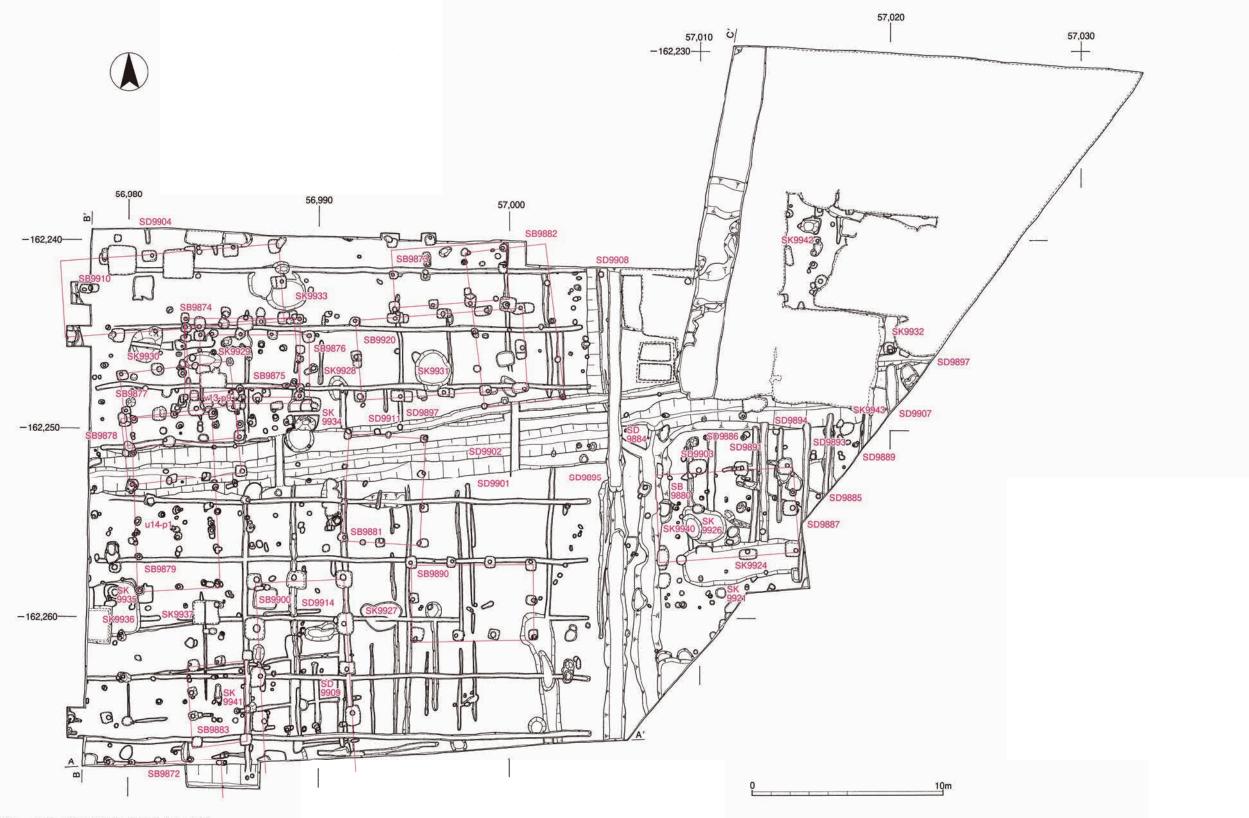
第Ⅱ-2図 第157次調査 遺構図 (1:200)

この調査では、掘立柱建物16棟および溝31条、土坑21基を確認した。調査区の北東部では近世以降の土取りのため、遺構は一部で柱穴や土坑が確認されたものの、大部分で削平を受けていた。方格地割の区画道路南側溝についても、調査区北東部で確認で

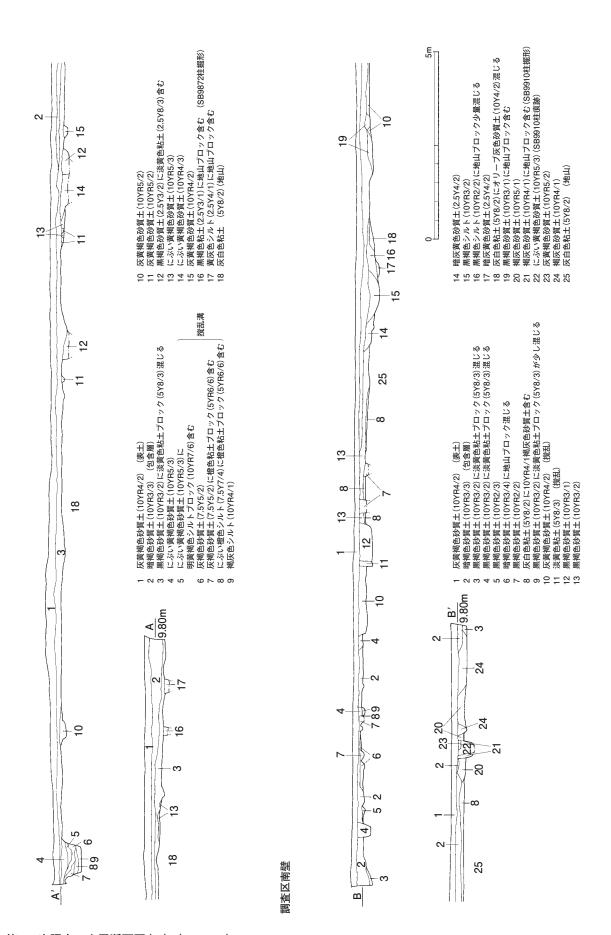
第Ⅱ-4図 第157次調査 土層断面図(1)(1:100)

基本層位は、灰黄褐色砂質土の表土下に黒褐色や暗褐色砂質土が堆積しており、表土下0.2~0.3mほどで灰白色粘土の地山面を確認した。また、調査区北東部は、土取りによる削平が広範囲で認められたため、調査区中央北部にトレンチを設定して土層を確認した。

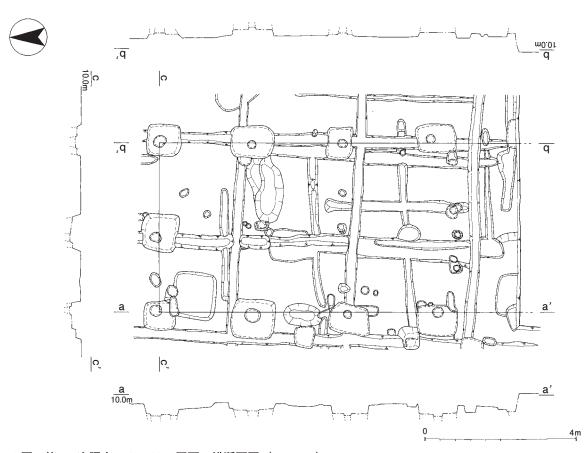
第I-6図 第157次調査 SB9900平面・横断面図 (1:100)

SB 9900 調査区南西部に位置する掘立柱建物で、桁行 4 間以上×梁行 2 間の南北棟である。棟方位はN  $3^{\circ}$ Wで、柱間は桁行・梁行とも2.4mを測る。柱掘形は一辺 $0.7 \sim 1.1$ mの方形もしくは長方形を呈する大型のもので、柱痕跡は直径 $0.2 \sim 0.4$ mである。 4 基の柱掘形には、建物内側の隅部分に長径 $0.4 \sim 0.6$ m×短径0.2m程度の細長い小ピットが確認でき、床束に伴う遺構である可能性も考えられるが、柱掘形の南側や北側に存在するなど位置が揃っていないことや東西で対応する柱掘形で確認できなかったことから、積極的に床束であるとは判断できなかった。柱掘形から土師器杯(10)・皿(11)が出土しており、1-4期の遺構と考えられる。

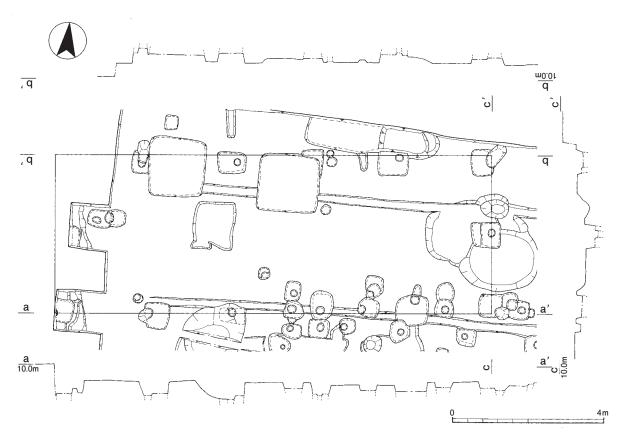
第Ⅱ-7図 第157次調査 SB9910平面・横断面図(1:100)

SB9910 調査区北西部に位置する掘立柱建物で、桁行5間×梁行2間の東西棟である。棟方向はN4°Wで、柱間は桁行2.3m、梁行2.0mを測る。柱掘形は一辺0.6~0.8mの方形もしくは長方形を呈し、柱痕跡は0.2m程度である。4箇所の柱掘形で柱抜き取り痕を確認している。重複関係より、SK9930に先行する。

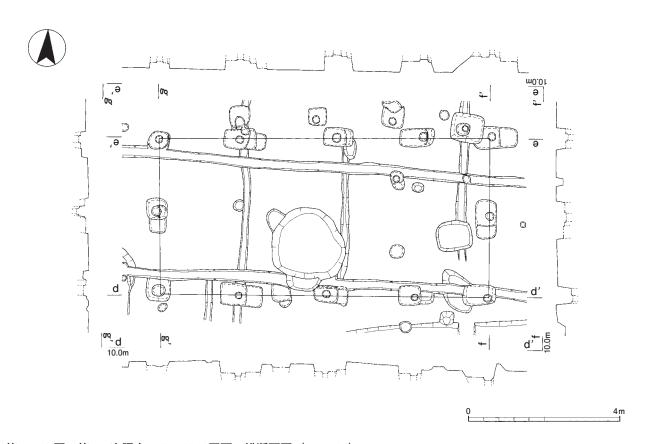
第I-8図 第157次調査 SB9920平面・横断面図 (1:100)

SB9920 調査区中央北部に位置し、桁行4間× 梁行2間の東西棟の掘立柱建物で、棟方位はN4° W。柱間は桁行2.2m、梁行2.1mを測る。柱掘形は ほとんどのものが、長辺1m前後×短辺0.5m前後 の長方形を呈している。梁行中央の棟持柱掘形が桁 行と異なり南北に長いことから、長方形の柱掘形を 持つ1棟の建物と判断した。ただ、建て替えによっ て方形の柱掘形が重複し、長方形を呈している可能 性も考えられる。出土遺物は、土師器や土錘が僅か に出土したのみであり、時期決定は出来なかった が、西側に位置するSB9875と北面をほぼ揃えてい ることから、並存していた可能性が考えられる。

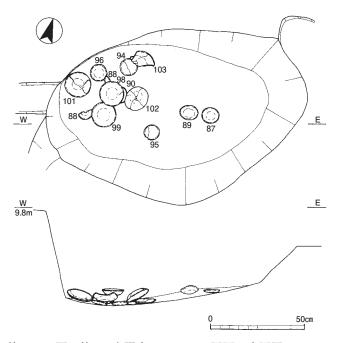
第I-9図 第157次調査 SK9940平面・立面図 (1:20)

S K9940 調査区東端中央部に位置する土坑で、S K9926の底部で確認された遺構である。長径1.5 m×短径0.9mの楕円形を呈する。深さは0.3mで、底部より土師器小皿( $87\sim95$ )・杯( $98\sim103$ )、ロクロ土師器小皿( $96\cdot97$ )・椀(104)がまとまって出土している。 $\Pi-2$ 期のものである。

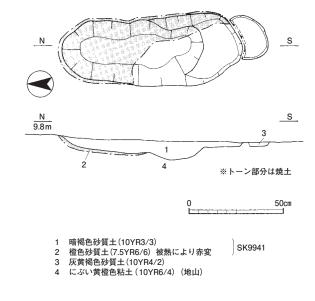
第Ⅱ-10図 第157次調査 S K 9941平面・断面図 (1:20)

土器椀(4)が出土しており、I-4期と考えられる。 **S K 9941** 調査区南西部に位置する土坑で、長径  $1 \text{ m} \times 220.35 \text{ m}$ の細長い楕円形を呈する。深さは  $0.07 \sim 0.1 \text{ m}$ で中央部がやや深くなり、南部は浅い。底面の北半から東半部が火を受けて赤変しており、遺構埋土には焼土片や炭片が混じっていることから、小規模な炉跡の可能性が考えられる。前述した S B 9883に伴う遺構である可能性が高く、I-4期の遺構と考えられる。

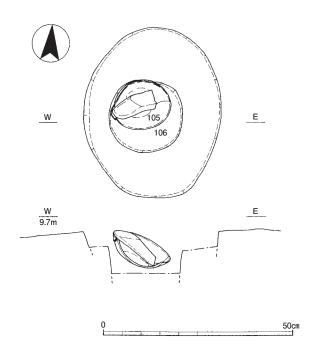
第Ⅱ-11図 第157次調査 S B 9879 (u14p1) 平面・ 立面図 (1:10)

SB9879 調査区西部に位置する掘立柱建物で、 桁行5間×梁行2間の掘立柱建物である。棟方位は N2°Wで、柱間は桁行1.85m、梁行2.1mを測る。 柱痕上部より、砥石(106)を土師器椀(105)に納めた状態で確認されており、建物廃絶後に祭祀行為 が行われたと考えられる。

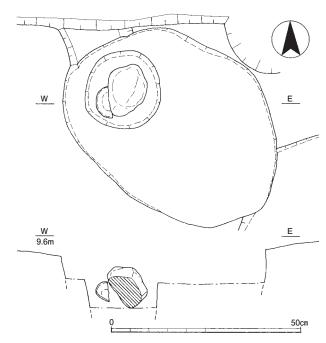
第Ⅱ-12図 第157次調査 S B 9875(v13p9)平面・ 立面図(1:10)

S B 9875 調査区北西部に位置する掘立柱建物 で、SB9874・9876と重複する。桁行3間×梁行2 間の東西棟で、棟方位はN4°Wである。柱間は桁 行1.9m、梁行1.8mを測る。土師器皿・甕、灰釉陶 器椀 (80)、青磁椀 (81) 等が出土しており、Ⅱ-4~Ⅲ-1期のものと考えられる。柱掘形の1つで は、柱痕跡上部で礫と土師器椀が重なった状態で出 土しており、建物廃絶後に祭祀行為が行われた可能 性がある。SB9874・9875・9876の前後関係につい ては、出土遺物や重複関係より、SB9876→SB 9874→SB9875の順であったと考えられる。

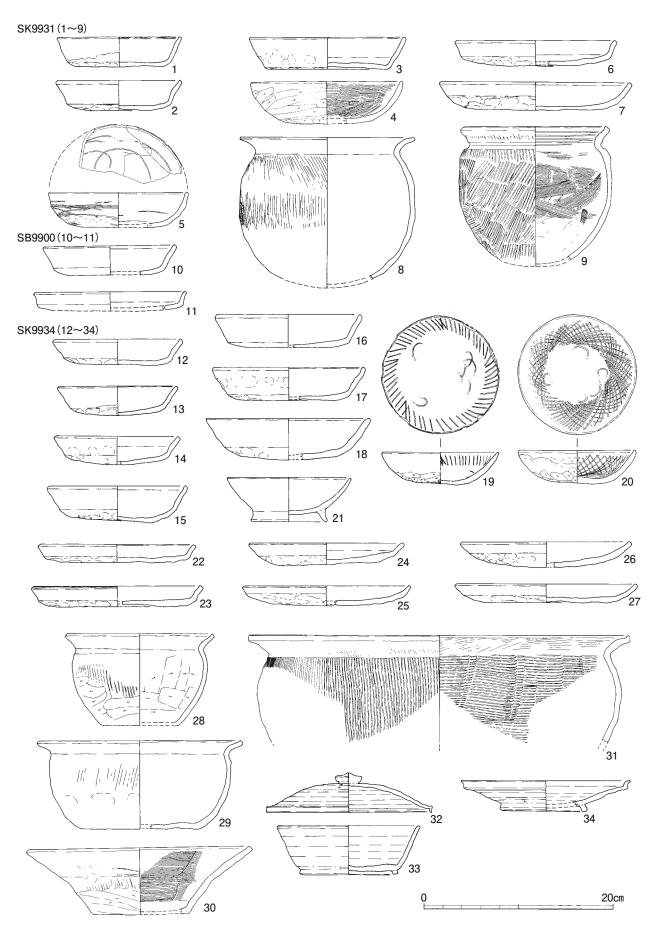
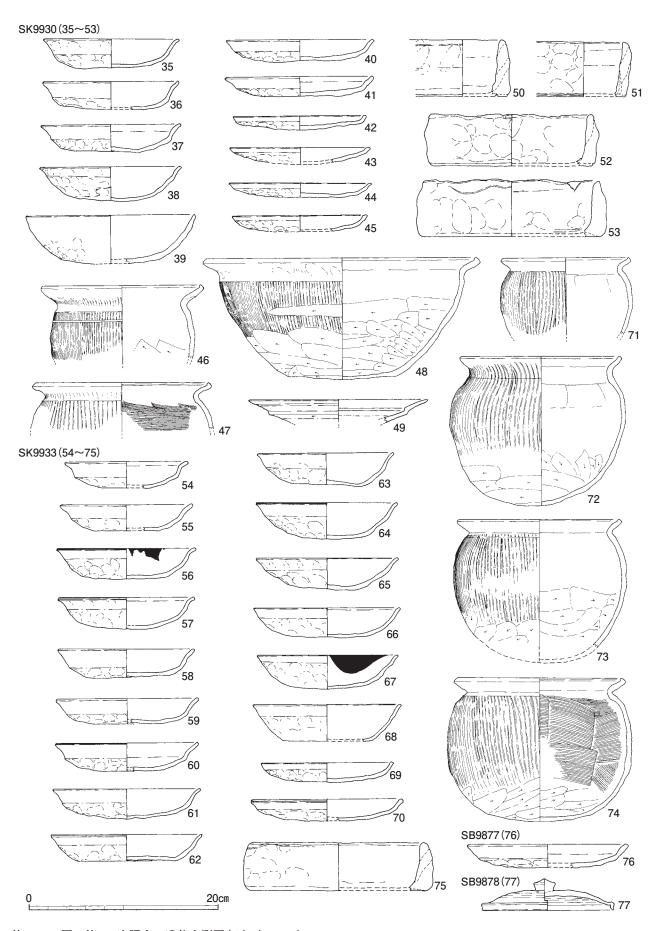
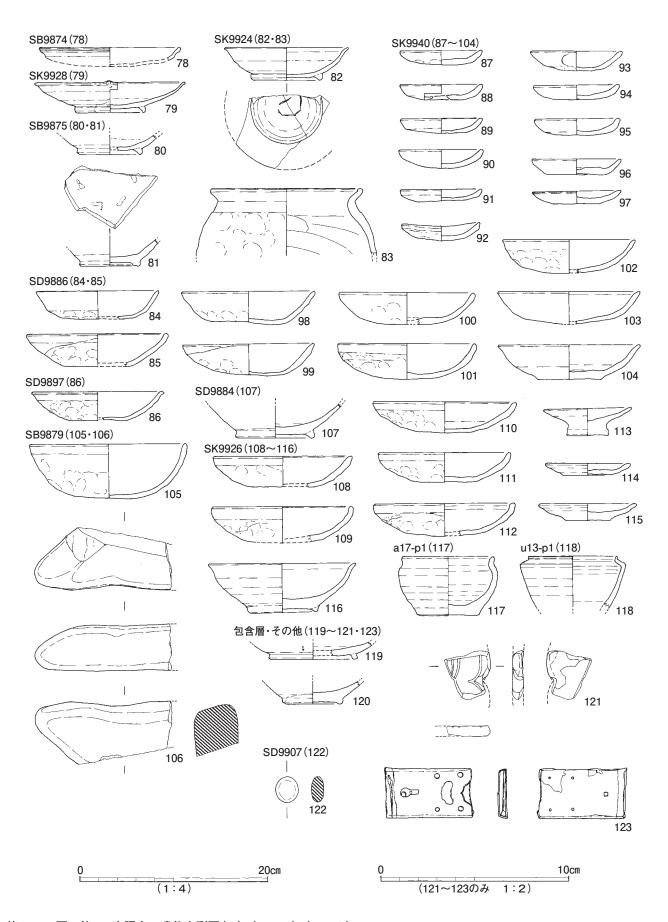
SB9900出土遺物  $(10\cdot 11)$  土師器杯Aと皿Aがある。杯A (10) は平坦な底部から、口縁部が直線的に延びる。皿A (11) は、口径15.7cmで、口縁部は外反する。

SK9931出土遺物(1~9) 出土遺物の大半が土師器で、杯A・椀A・皿A・甕Aがあるほか、黒色土器椀がある。土師器の杯・椀・皿類はすべて底部をナデ調整する。杯Aは口縁部がまっすぐ立ち上がる(1・3)と、口縁部が強く外反する(2)がある。椀A(5)は内面に螺旋暗文を施し、外面をヘラミガキする。底部外面に墨書されるが、判読できない。皿Aは、口縁部が外反する(6)と内弯する(7)がある。甕A(8)は、半球形の胴部に外反し大きく開く口縁部がつく。甕(9)は、胴部外面に粗いハケ調整を施す。黒色土器(4)は、内面のみ黒色化するA類で、内面をヘラミガキ、外面をヘラケズリする。

S K9934出土遺物 (12 ~ 34) 土師器には杯 A・ 椀 A・椀 B・皿 A・甕・盤・鍋がある。杯 A (12 ~17) は、口径12.3 ~ 13.1cmの小型品 (12 ~ 14) と14.3 ~ 15.6cmの大型品がある。椀 A (18 ~ 20) のうち、(19) は放射暗文と螺旋暗文を、(20) は斜 格子状暗文と螺旋暗文を内面に施し、外面をヘラケ ズリする。皿A  $(22 \sim 27)$  は、口縁部が外反する  $(22 \sim 25)$  と弓なりにひろがる  $(26 \cdot 27)$  がある。 甕  $(28 \cdot 29)$  は平底で、胴部下半をヘラケズリする。 鉢 (30) は器壁が厚く、平坦な底部から口縁部が大きく開く。鍋 (31) は、口径39.6cmの大型品である。

土師器には、杯A・椀A・皿A・甕Aがある。杯A( $35\sim37$ )は口径 $14.0\sim14.4$ cmである。口縁部は明瞭に外反する。椀A( $38\cdot39$ )は小型品で杯Aとの区別がつきにくい(38)と大型品の(39)がある。皿Aは、口縁部が弱く外反し外側に面をもつ( $40\cdot41$ )と、器高が浅く断面が弧状になる( $42\sim45$ )がある。甕A( $46\cdot47$ )は口縁部が内弯気味にのび、端部を上方につまみあげる。鉢(48)は平坦な底部をもち、口縁部は大きく開く。胴部外面下半と内面をヘラケズリする。

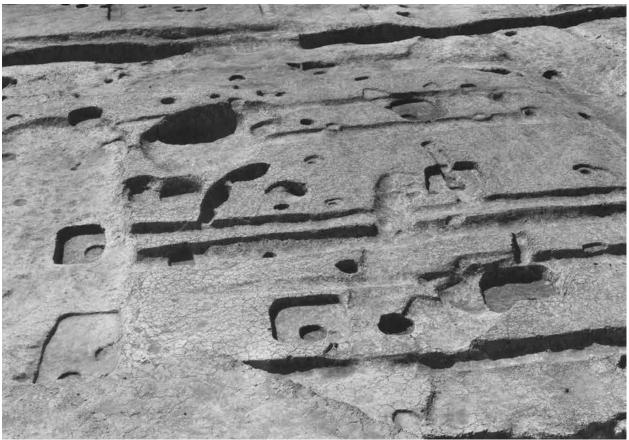
SB9880 (東から)

が、SB9910と南側の側柱通りをほぼ揃えて建てられていることから、並存していたものと考えられる。 SB9880 調査区中央東端部に位置する掘立柱建物で、桁行3間×梁行2間の東西棟である。棟方位はN3°Wで、柱間は桁行2.4m、梁行2.3mを測る。 柱掘形は一辺 $0.7\sim1$  mの方形もしくは長方形を呈し、柱痕跡は $0.2\sim0.3$ mである。建物の南面とSB9900の北面がほぼ揃い、建物の西面同士の間隔が70小尺(1小尺=約29.6cm)である。

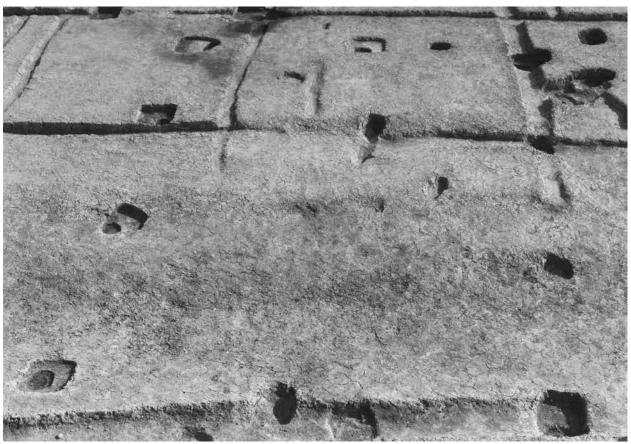
SB9890(東から)

**SB9890** 調査区中央南部に位置する掘立柱建物で、桁行3間×梁行2間の東西棟である。棟方位はN0°で、柱間は桁行2.1m、梁行2.0mを測る。柱掘形は一辺0.5~0.7mの方形を呈し、柱痕跡は直径0.2~0.3mである。土師器杯・甕、須恵器杯が出土しており、 $\Pi-1$ ~2期のものと考えられる。

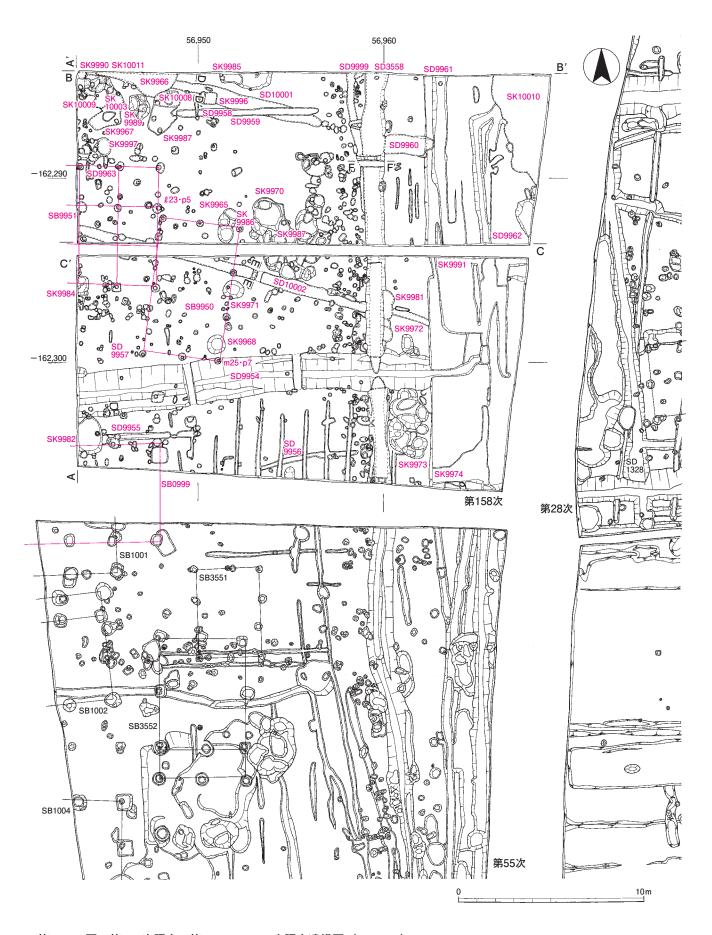
第 II - 1 図 第158次調査 第158・28・55次調査遺構図 (1:200)

SB0999 調査区南西隅で掘立柱建物の柱掘形2個を検出したもので、第55次調査区では建物南半部が確認されている。桁行5間×梁行2間の東西棟で、棟方位はN0°。柱間は桁行2.4m、梁行2.6mを測る。柱掘形は一辺0.5m程度の隅丸方形を呈し、直径0.2~0.3mの柱痕跡も確認している。出土遺物はいずれも小片であり時期は決定できないが、第55次調査の出土遺物よりⅡ-2期頃と考えられる。建物の東側柱通りの北の延長線上には、一辺0.6m程度の隅丸方形を呈する柱掘形があり、北面庇を持つ可能性もある。その場合、庇の出は約2.4mである。

古代伊勢道は、南北側溝間の芯々距離が8.85m 前後であることから、道路が25大尺(1大尺=約 35.5cm)の規格でつくられていたことが窺える。

南北区画道路について、溝SD3558は、第28次調査で確認されている溝SD1328の西12m程の位置にあり、それぞれ南北区画道路の側溝を踏襲する溝と考えられる。また、SD3558の西側では多数のピット群が確認されている。これらのピットは、楕円形や方形、不定形など様々であり、建物や柵列になるような規格性もないことから、道路に沿って区画内に植えられた植栽痕跡の可能性が高いと考えられる。ピット内からは、主にⅡ~Ⅲ期の土器片が出土しており、長期間植栽が行われていたものと考えられよう。 (新名 強)

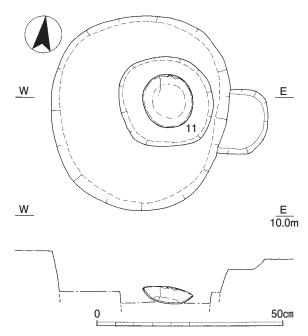
第Ⅲ-4図 第158次調査 S B 9951 (£23p5) 平面・ 立面図(1:10)

柱あるいは北面庇付建物になるものと考えられる。 棟方位はN1°Eで、柱間は桁行・梁行ともに2.1 mを測る。土師器杯(11)・椀・甕、須恵器甕などが出土している。このうちⅡ-4期に比定される(11)は、柱痕跡直上から正位で出土しており、建物廃絶に伴う祭祀に使用され、SB9951はⅡ-4期以前に建てられたと考えられる(図Ⅲ-4)。なお、北西隅の柱掘形からはⅢ期の遺物がまとまって出土しているが、他の柱掘形と比べて遺物の出土量が著しく多いことや土師器杯(11)の出土状況から考えて、北西隅の柱掘形はこの建物に伴うものではなく、後世のものが重複すると判断した。

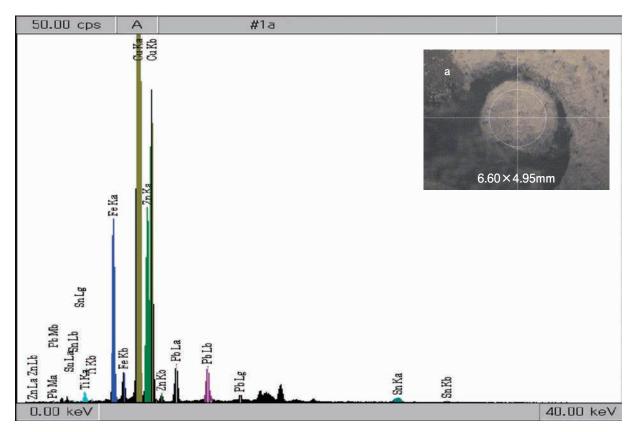
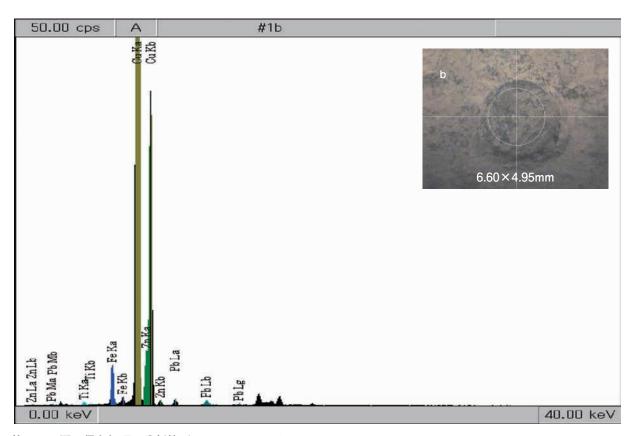
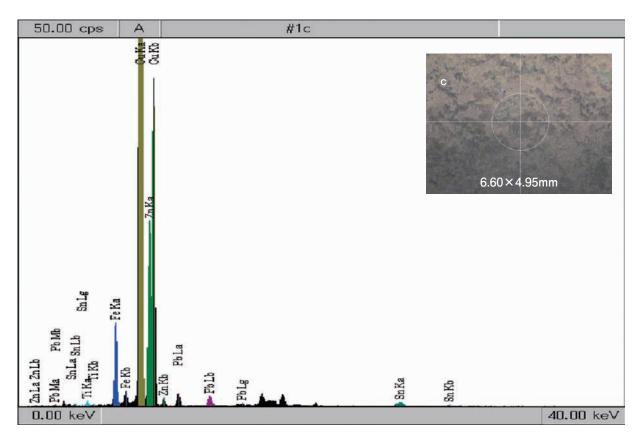
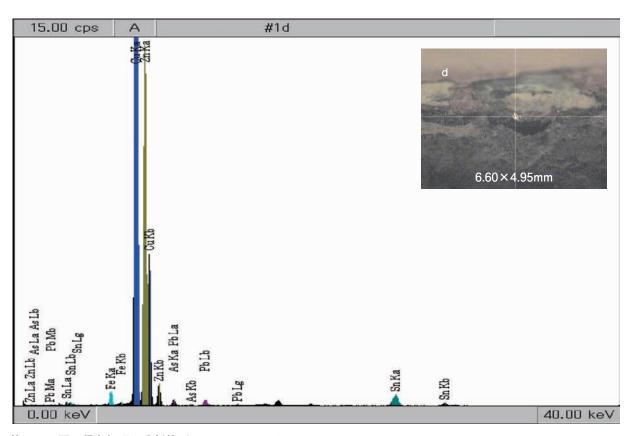
- 鍵穴状部分の円形物体aと地の部分cからは、銅、 亜鉛、スズ、鉛を(第V-3図、第V-5図)、 鋲部分bからは銅、亜鉛、鉛を(第V-4図)検 出した(大気中で管電圧45kV、コリメータ径φ 1.8mmにより300秒間測定)。
- ・ 以上のことから、この金属製品は黄銅(真鍮) 製であると考えられる。
