栗原市文化財調査報告書第7集

伊治城跡

－平成19年度：第35次発掘調査報告書－

宮城県栗原市教育委員会

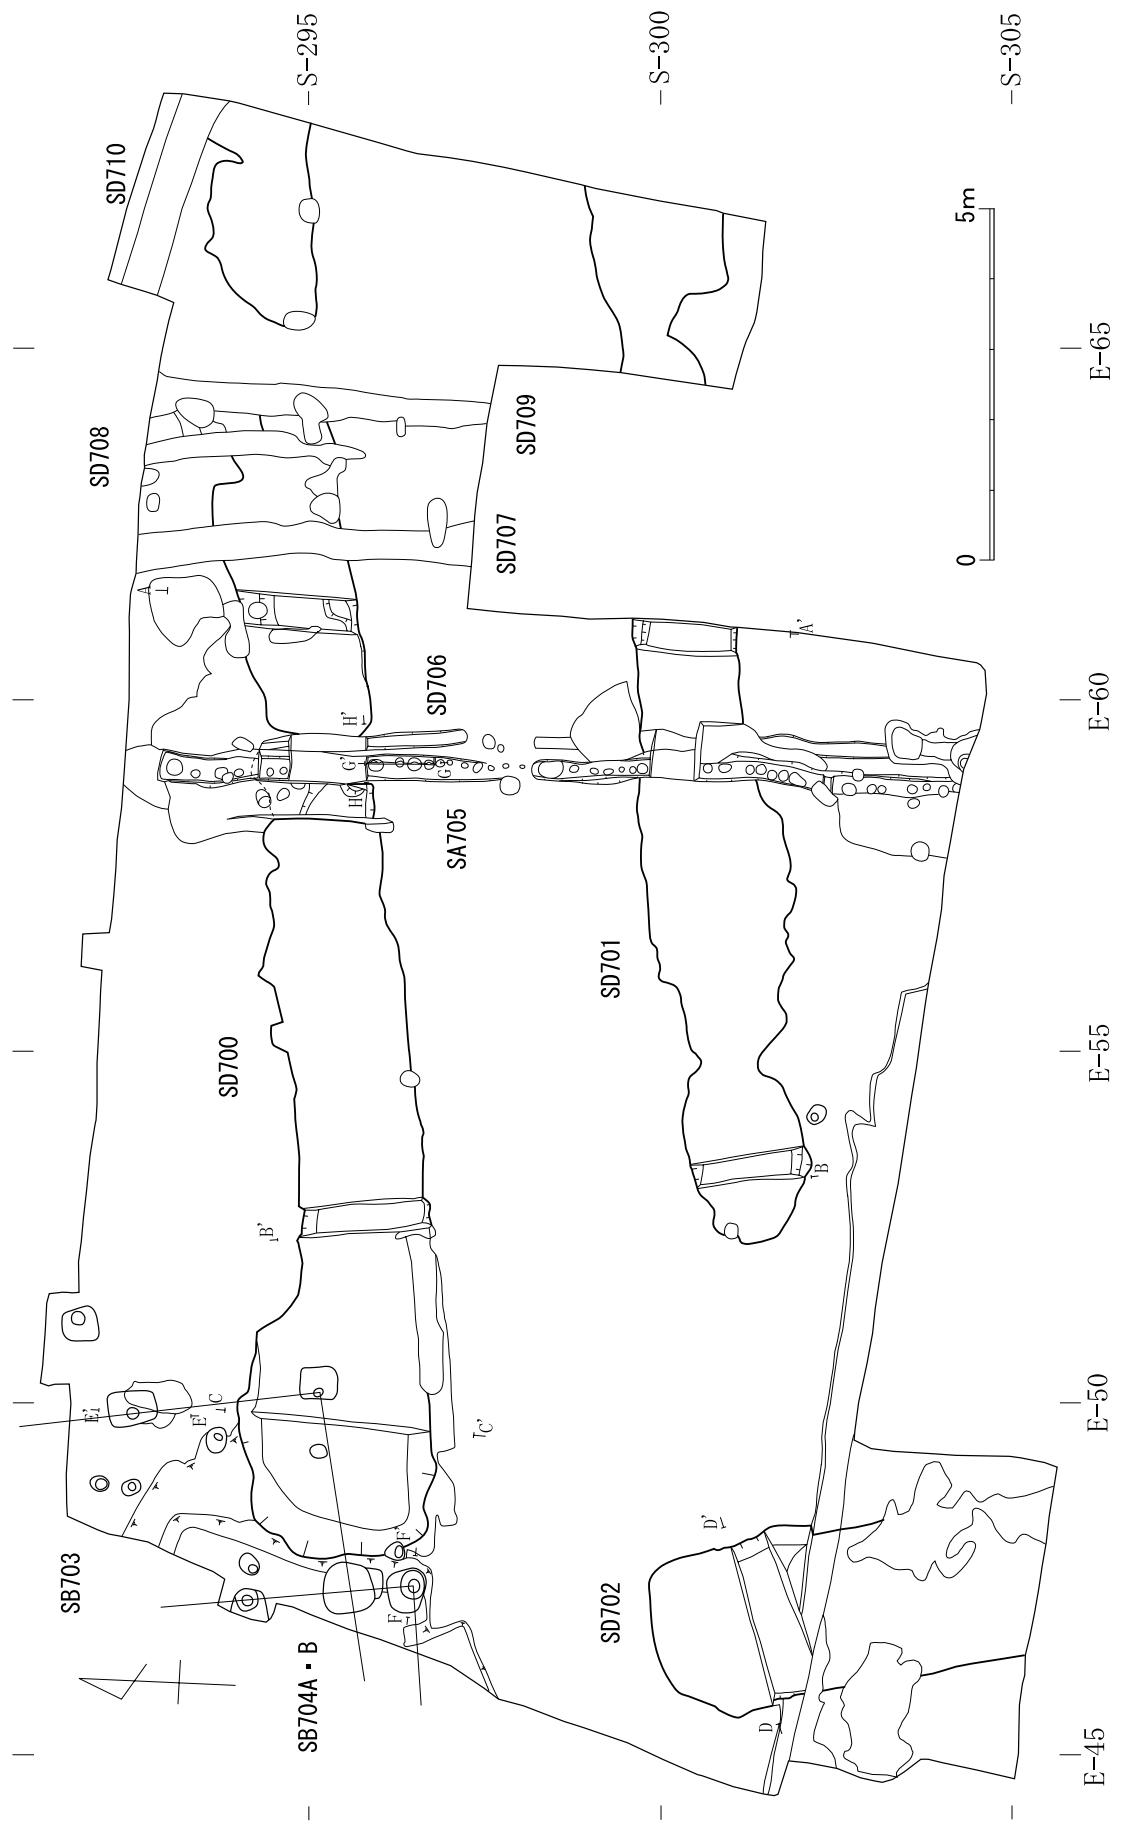
第4図 第35次調査区遺構配置図

今回の調査で検出した遺構は、溝跡8条、掘立柱建物跡2棟、材木列壙跡1条である。遺物は、ほとんどが表土から出土した。土師器、須恵器、平瓦がある。また、遺構からは土師器、須恵器、かわらけの破片が若干出土した。出土した総数は整理用コンテナで1箱である。

調査区の北側に位置する。地山面で検出した東西方向の溝跡である。SB703・704A・B、SA705、SD706・707・708・709・710より古い。長さは20m以上で、上幅は1.2～2.7m、深さ約0.34mである。方向は南辺で測るとE-7°-Nである。溝の南側の上端は直線的に掘り揃えられているのに対し、北側は出入りがあり不揃いである。東側は調査区外にのび、西側ではカクランで壊されており西側にのびるかは不明である。壁は南側がやや急に、北側はゆるやかに立ち上り、底面は凹凸がある。堆積層は2層に大別され、底面付近が黒色粘土質シルトに地山ブロックを多く含み、焼土および炭化物が含まれ、人為的に埋め戻されている。上層は黒色粘土質シルトに地山粒および炭化物粒をまばらに含む自然堆積である。

調査区の南側に位置する。地山面で確認した東西方向の溝跡である。SA705、SD706より古い。長さは15m以上で、上幅0.8～1.8m、深さ約0.38mである。方向は北辺で測るとE-7°-Nである。溝の上端は両側で出入りがあり不揃いである。調査区の中央付近からはじまり、東側は調査区外にのびる。壁は北側がやや急に、南側はゆるやかに立ち上り、底面は凹凸がある。堆積層は2層に大別され、底面付近が黒色粘土質シルトに地山ブロックを多く含み、焼土および炭化物を含み人為的に埋め戻されている。上層は黒色粘土質シルトで地山粒および炭化物粒をまばらに含む自然堆積である。

調査区の南西側に位置する。地山面で確認した南北方向の溝跡である。長さ5.8m以上で、上幅2.3m、深さ約0.36mである。方向は西辺で測るとN-10°-Wである。溝の上端は直線的に掘り込まれ

調査区中央部に位置する。地山面で確認した南北方向の溝跡である。SD700、701より新しく、SA705より古い。長さ8.9m以上で、上幅0.27m、深さ約0.12mである。方向は西辺で測るとN-2°-Eである。北側はカクランとSA705により破壊されており、南側はカクランに破壊されているが、調査区外にのびると考えられる。壁はやや急に立ち上がり、底はほぼ平坦である。堆積土は黒褐色粘土質シルトで細かい地山粒を多く含む。

調査区の北西側に位置する。桁行1間以上、梁行1間以上の建物である。調査区外にのびる。地山面及びSD700の堆積土上面で検出した。SD700より新しい。柱穴は3ヶ所で検出し、2ヶ所で柱痕跡を検出した。平面規模は、東側柱列で総長2.80m以上、南側柱列で総長2.7m以上である。方向は東側柱列で測るとN-9°-Wである。柱穴は一边0.45~0.70mの隅丸長方形で、断ち割りを行った柱穴の深さは0.40mである。埋土は地山ブロックを多く含む暗褐色シルトである。柱痕跡は径0.15~0.18mである。

調査区北西地区に位置する。地山面で確認した1間以上の建物である。調査区外にのびる。A建物跡からB建物跡へ建替えられている。

調査区中央部に位置する。地山面、SD700・701・706堆積土上面で確認された布掘りの掘り方に丸柱材を並べた南北方向の材木列塙跡である。SD700・701・706より新しい。調査区内で11.4mを確認し、調査区の南側と北側に続くとみられる。方向は西辺で測るとN-1°-Wである。壁は下部の掘り方でほぼ垂直に立ち上がり、上部で緩やかに立ち上がる。確認面での上幅は0.5mであり、掘り方の幅0.35mである。掘り方埋土は地山ブロックを主体として、黒色粘土ブロックを多く含む、人為堆積と考えられる。掘り方上面で径0.1~0.2mの柱痕跡が密集して確認された。掘り方上部には柱痕跡と同質の黒褐色粘土質シルトが堆積しており、炭化物粒が含まれている。柱抜き取り痕跡と考えられるもので、自然堆積と考えられる。

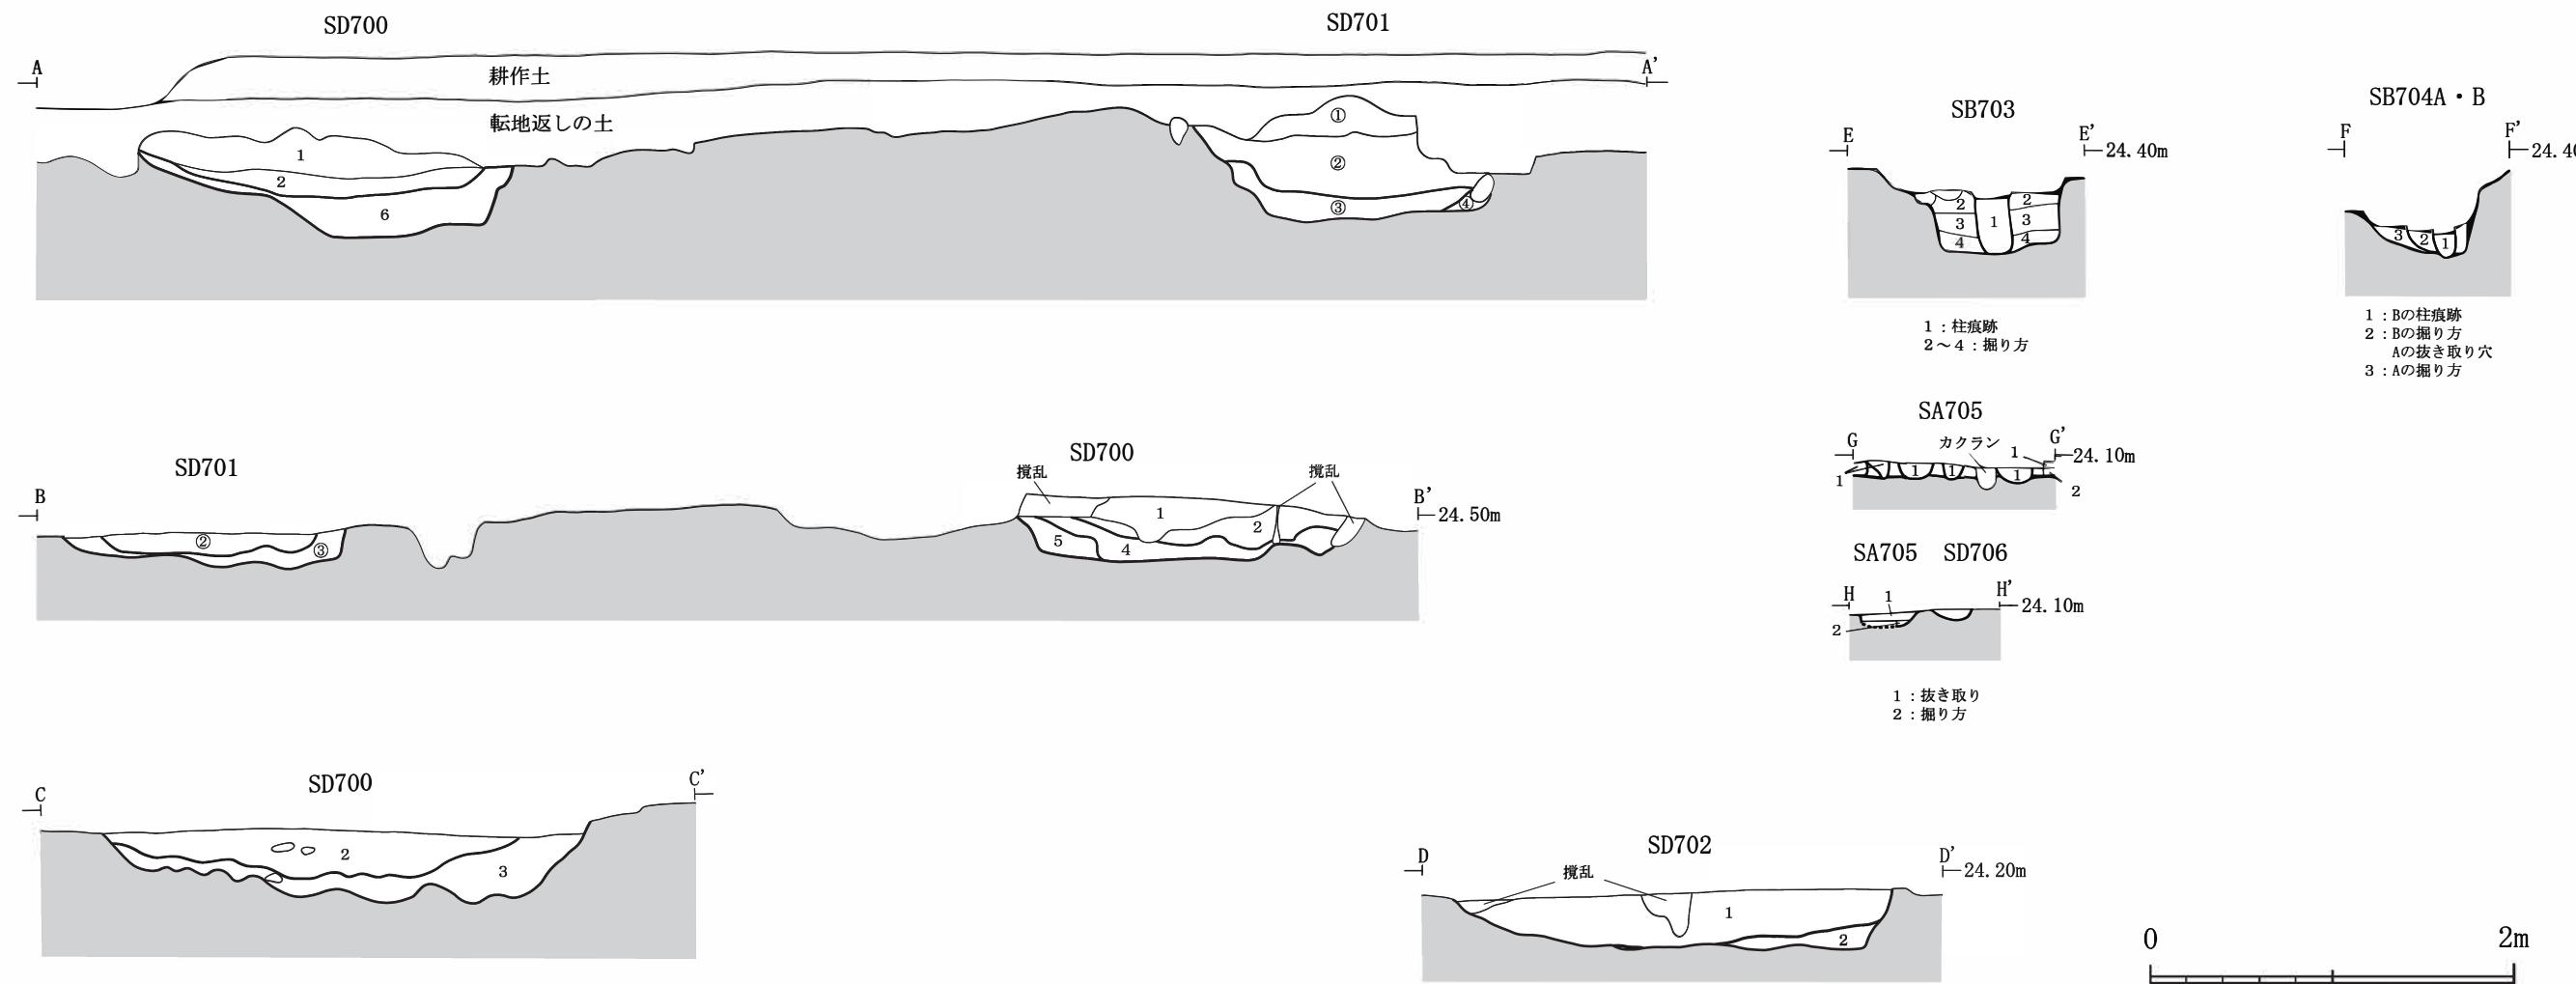
第5図 溝跡、建物跡、材木列壙跡遺構断面図

No.	土色	土性	特徴	備考
1	黒褐色 10YR2/1	粘土質シルト	径1cm以下の細かい地山粒や径1cmの大さの地山ブロックをまばらに含む。また、1cm以下の炭化物粒をまばらに含む。	自然堆積
2	黒色 10YR2/1	粘土質シルト	径1cm以下の細かい地山粒をまばらに含む。また、1cm以下の炭化物粒や2~3cmの大さの炭化物をまばらに含む。	
3	黒色 10YR2/1	粘土質シルト	径0.5~3cmの大さの地山ブロックと細かい地山粒をやや多く含む。焼土(壁)出土。細かい炭化物粒を微量含む。	人為堆積
4	黒色 10YR2/1	粘土質シルト	径1~5cmの大さの地山ブロックを多く含む。径1cmの大さの炭化物粒をまばらに含む。	
5	明黄褐色 10YR7/6	粘土質シルト	地山ブロックを主体とし、径1~2cmの大さの黒色粘土質シルトブロックを多く含む。	
6	黒褐色 10YR3/1	粘土質シルト	径2~5cmの大さの地山ブロックを多く含む。

No.	土色	土性	特徴	備考
1	黒色 10YR 2/ 1	粘土質シルト	径0.5~3cmの大さの炭化物片をまばらに含み、径1~2cmの大さの焼土小ブロックを微量に含む。また、径1~5cmの大さの地山ブロックを上部を中心とし、まばらに含む。	自然堆積
2	褐灰色 10YR4/1	粘土	径1cm以下の地山ブロック、黒色(10YR2/1)粘土ブロックを多く含む。

No.	土色	土性	特徴	備考
①	黒褐色 10YR 3/2	粘土質シルト	径0.5mmの細かい地山粒を若干含む。	自然堆積
②	黒色 10YR2/ 1	粘土質シルト	径1cmの大さの地山粒を若干含む。径1mmの大さの炭化物粒をまばらに、焼土粒をごく微量含む。	
③	黒色 10YR2/1	粘土質シルト	径3cmの大さの地山ブロックを多く含む。	人為堆積
④	黒色 10YR2/1	粘土質シルト	径1~5cmの大さの地山ブロックを多く含む。径1cmの大さの炭化物粒をまばらに含む。

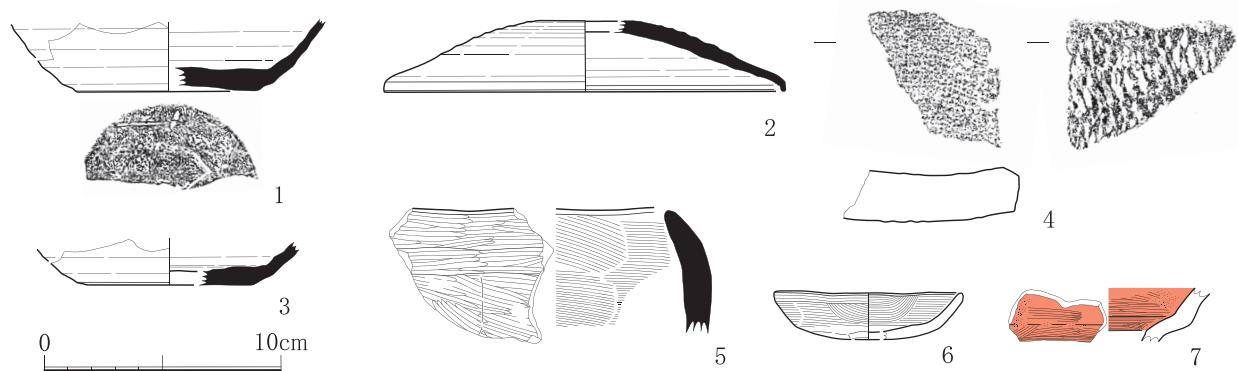
第6図 第35次調査出土遺物

No.	種類	出土層遺構名	特徴	登録
1	須恵器坏	SD700上 搅乱	残存：体～底部破片。器高：2.9cm残存。底径：7.6cm。外面：ロクロナデ、灰10Y4/1～暗褐N3/。底面：切り離し不明の後、ナデ。ヘラ記号口。内面：ロクロナデ、灰5Y6/1。	R005
2	須恵器坏蓋	表土	残存：1/2。器高：3.0cm残存。口径：16.8cm。外面：ロクロナデ、灰10Y5/1、口縁部付近は暗褐N3/。内面：ロクロナデ、灰N6/。口縁部の色調の変化は重ね焼きの痕跡。	R003
3	須恵器坏	表土	残存：体～底部破片。器高：2.0cm残存。底径：7.2cm。外面：ロクロナデ、灰白2.5Y8/1。底面：切り離し不明の後、ナデ。内面：ロクロナデ、灰白2.5Y8/2。火だすき。	R001
4	平瓦	表土	残存：体部破片。厚さ：2.1cm。凹面：布目痕の後ナデ、灰白10Y4/1。側面：ケズリ。凸面：縄タタキ、灰N4/。	R002
5	須恵器鉢	搅乱	残存：口縁部破片。外：ヘラケズリ？の後ヘラミガキ、浅黄橙10YR8/3。内：ヘラナデ、浅黄橙10YR8/3。金属器模倣か。	R004
6	手づくねか わらけ皿	SA705 抜き取り	残存：1/3。器高：推定2.0cm。口径：7.8cm。外面：ナデ、浅黄2.5Y7/3～黄灰2.5Y5/1。内面横ナデ、灰黄2.5Y6/2。	R006
7	土師器甕	SB704A南東隅 柱の柱穴掘方	残存：頸部破片。外面：ヘラミガキ、朱彩、赤10R4/8。内面：ヘラミガキ、朱彩、赤10R4/8。胎土は浅黄橙10YR8/3。	R007

遺物は断ち割りを行った柱穴の掘り方より内外面ともに朱彩された土師器壺頸部破片が出土している。器形や調整から古墳時代前期の二重口縁壺と考えられる（第6図7）。

遺物は抜き取り痕とみられる黒褐土から手づくねかわらけ小皿が出土している。口縁部付近はナデ調整が行われる（第6図6）。

表土からは土師器鉢、須恵器壺、壺蓋（第6図2）、甕、瓦が出土した。土師器鉢体部破片は外面が口クロ調整、内面はヘラミガキ・黒色処理が行われる。須恵器壺は底部切り離しの後ケズリ調整が行われる（第6図3）。甕では外面が平行タタキ、内面が青海波紋の押さえ痕跡がある。瓦は平瓦の破片であり、凹面が布目のちナデ、凸面が繩タタキ、側面はヘラケズリが行われる（第6図4）。

搅乱からは須恵器壺、壺蓋、甕、鉢が出土している。須恵器壺は底部切り離しの後ケズリ調整が行われる。甕は外面が平行タタキ、内面に平行タタキ、無文の押さえ痕跡がある。須恵器質に焼成された鉢は口縁部の破片のため器形は判然としない。外面にヘラミガキが施されることから、金属器を模倣したものと考えられる（第6図5）。

SD700と重複する搅乱からは須恵器坏、坏蓋、甕が出土している。坏は底部切り離しの後ケズリ調整が行われ、底部にはヘラ記号がある（第6図1）。甕は外面が平行タタキ、内面に平行タタキの押さえ痕跡がある。

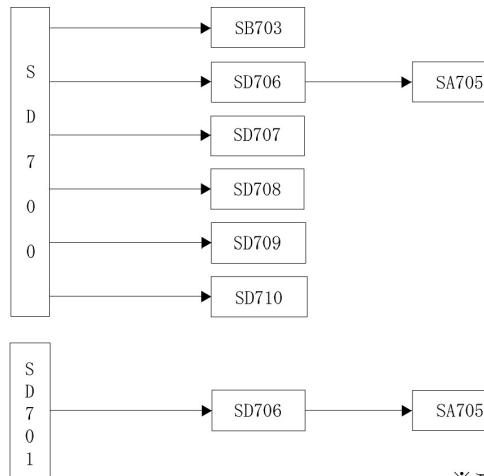
第 7 図 遺構の重複関係

調査の結果、溝跡 8 条、材木列塀 1 条、建物跡 2 棟が確認された。重複関係をまとめると次のようになる。

※このほか、重複のない遺構としてSD702、SB704ABがある。

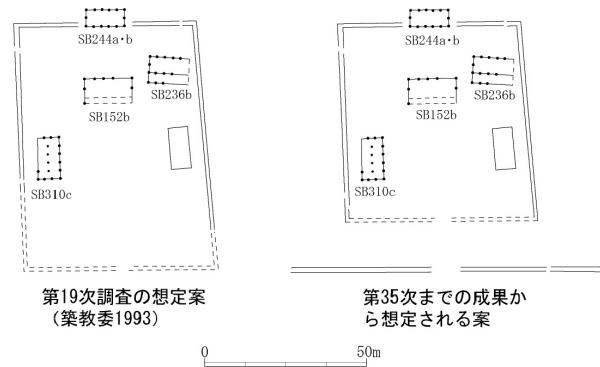
第8図 政府Ⅲ期模式図

政庁中軸線の西側で実施された第19、20次調査ではSD322溝跡が東西に約40m確認されている。SD322は南辺が直線的に掘りそろえられており、南側の壁が急に立ち上ることが、下部が人為堆積であること、堆積土に築地崩壊土が含まれることから、区画施設構築の土取り溝跡と考えられており、溝の南側に築地塀が存在していたと想定されている。SD700はSD322と同様の特徴を持つこと、SD322の東側延長線上に位置することから、SD322と同時に機能していたと想定される。

SD322は政庁Ⅲ期に位置づけられており、火災の後、政庁南辺が約20m南に拡張され、政庁域が東西約56m、南北約75mに拡大したと想定されていた（第19次）。しかし、その後の調査によりSD322は政庁西辺の南延長線上よりもさらに西に続いており、北側に折れ曲がり北に続くという状況は確認できないことも判明している（第20・21次）。SD700も政庁東辺の想定延長上で北には折れ曲がることなく、東側にさらに続く可能性が高いことが判明した（第8・14図）。政庁Ⅱ期の南門跡であるSB314bが火災の後同地点に再建されていないという重要な調査成果はあるが、政庁Ⅲ期の造営に際し、政庁南辺が約20m南側に拡張され、政庁域が東西約56m、南北約75mに拡大したと想定するには検討の余地があると考えられる。

ところで、SD701とSD702については政庁中軸線の西側で実施された第19・20次調査で対となるような遺構が確認されていない。SD700とSD701は平行に伸びること、SD700、SD701とSD702はほぼ直交する位置関係をもつこと、各溝跡内側の間隔が約3.7～4mと等間隔であることから、同一の基準のもとに造営されたと考えられる。SD322と同様にSD700の南側に築地塀跡を想定する場合、SD700とSD701の間に築地塀跡が存在することとなる。SD701とSD702はSD700と同様に堆積土に焼土、炭化物を含むことから政庁Ⅲ期以降に構築されたものと考えられるが、政庁中軸線の西側には対となる遺構が存在せず、性格や時期を明確に位置づけることは難しい。性格については内郭南東部に官衙ブロックが存在し、これを区画するための区画施設の可能性も想定される。今後、SD700とSD701、SD702が同時に存在していたのかどうか、SD702から約4m離れた東側に対になる溝が存在するかどうか、また、これらの東および南への延長を確認するとともに、内郭南東部に官衙ブロックがあり、これを区画するものであれば内部の具体的な施設を確認していく必要がある。

これらのことから、政庁Ⅲ期の構造については内郭南部の構造も含め、さらに検討が必要である。

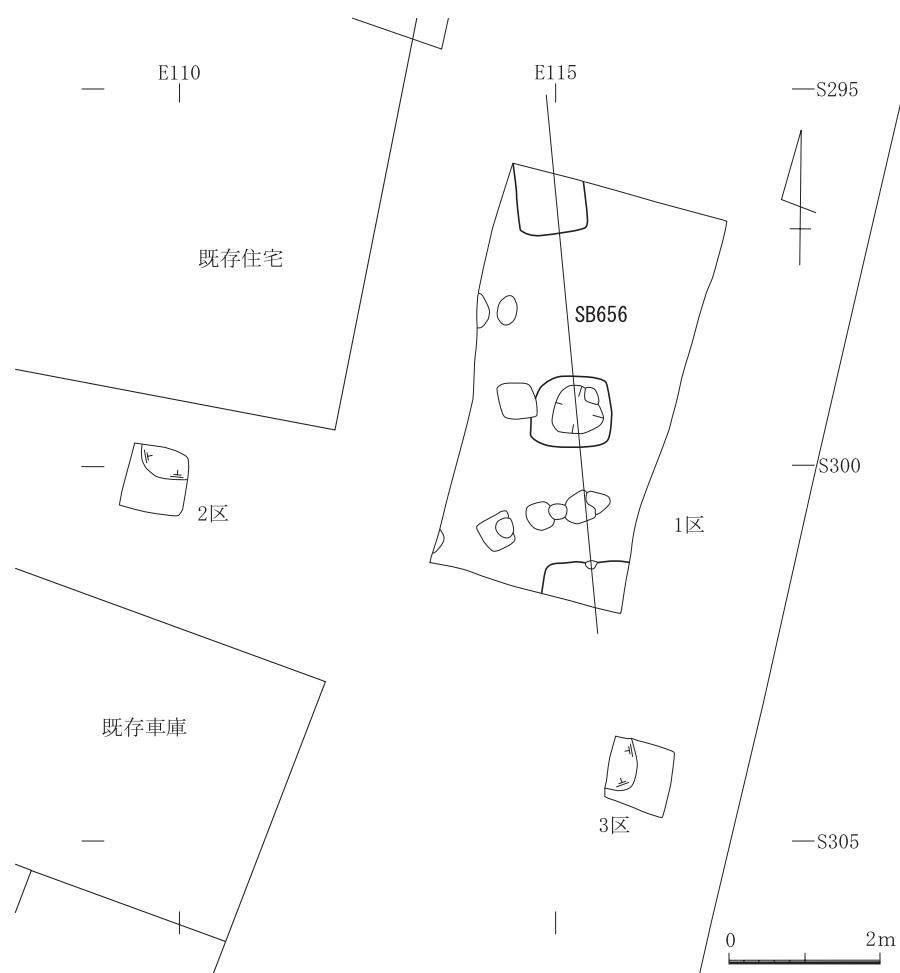
第10図 SB656建物跡

1区の地山面で確認した南北2間以上の柱列跡である。ピットより古い。柱穴は3個確認した。南側と西側に設けた調査区では柱穴を確認できないことから東側に展開する建物跡で、南端の柱穴は南西隅柱穴と考えられる。平面規模は、総長は5.4m以上、柱間寸法は柱穴の中心で計測すると南よりおよそ2.7m、2.7mである。方向はN-8° -Wである。

柱穴は一辺0.9~1.0mほどの方形で、深さは柱穴の掘り下げは行っておらず不明である。埋土は地山ブロックを含む暗褐色シルトである。精査を行った南から2番目の柱穴で柱抜き取り痕跡を確認した。堆積土は地山ブロックを含む黒褐色シルトである。

SB656建物跡は1m前後の柱穴を3個検出したもので柱穴の平面形や規模はこれまで伊治城跡で確認されている官衙を構成する建物と同規模である。また、確認した位置をみると政庁南面の内郭内に位置しており、建物の方向はこれまで東側で確認した内郭（第20次）及び外郭（第25次）の東辺区画施設とほぼ同一方向である。このことからSB656は伊治城が機能していた際の建物であると考えられる。

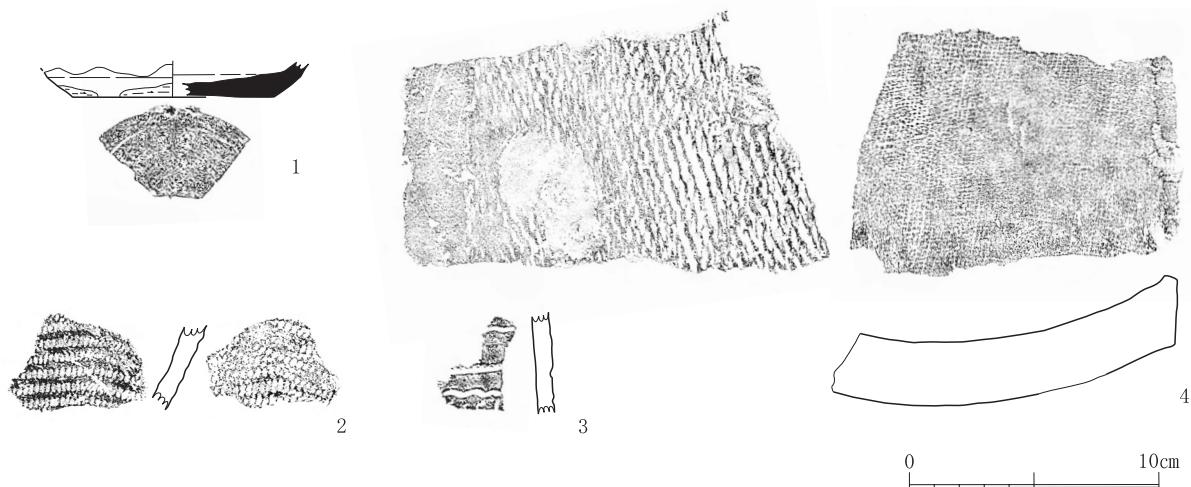
第11図 表土出土遺物

No.	地区	層位	種別	器種	特徴
1		廃土	須恵器	坏	底部破片。底径8.0cm。外面：口クロナデ、手持ちヘラケズリ、黒褐色10YR3/1。底部：切り離し不明の後ナデ。内面：口クロナデ、にぶい赤褐色2.5YR5/3。
2	I 区	I 層	縄文土器	深鉢	体部破片。外面：縄文（0段多条LR）、橙5YR6/6。内面：縄文（0段多条LR）、にぶい黄橙色10YR7/2。胎土に纖維含む。
3	I 区	II 層	縄文土器	深鉢	体部破片。外面：沈線文、沈線内に貝殻腹縁文、にぶい黄橙色10YR6/2。内面：ナデ、灰黄褐色10YR6/2。
4	I 区	I 層	瓦	平瓦	破片。厚さ2.5cm。凹面：布目、褐灰色10YR6/1。凸面：縄目、ヘラケズリ、褐灰色10YR4/1～5/1。側面：ヘラケズリ。

古代の遺物は土師器、須恵器、瓦がある。土師器には坏、甕などがある。坏は製作に口クロを用いない丸底のものや製作に口クロを用いるものがある。須恵器には坏、坏蓋、壺か甕がある。坏では底部切り離しがヘラ切りの後ケズリにより再調整されており、外面下側は手持ちヘラケズリが行われるもの（第11図1）や再調整により切り離しが不明なものがある。瓦は平瓦が1点あり、凹面は布目その後ナデ調整、凸面は縄タタキの後ナデ調整、側面はケズリが行われるものである（第11図4）。小片のため特徴のわかる部分が少ないが、伊治城が存続した時期のものと考えられる。

このほか、縄文土器深鉢の破片が2点ある。第11図2は胎土に纖維を含む表裏縄文である。梨木畑式、早期後半頃のものと考えられる。第11図3は外面に沈線文と沈線文内に貝殻腹縁文が確認できるもので、早期中葉の大寺下層式のものと考えられる。小片のため、文様構成や天地については不明である。このほか、剥片と磨石が少数出土している。

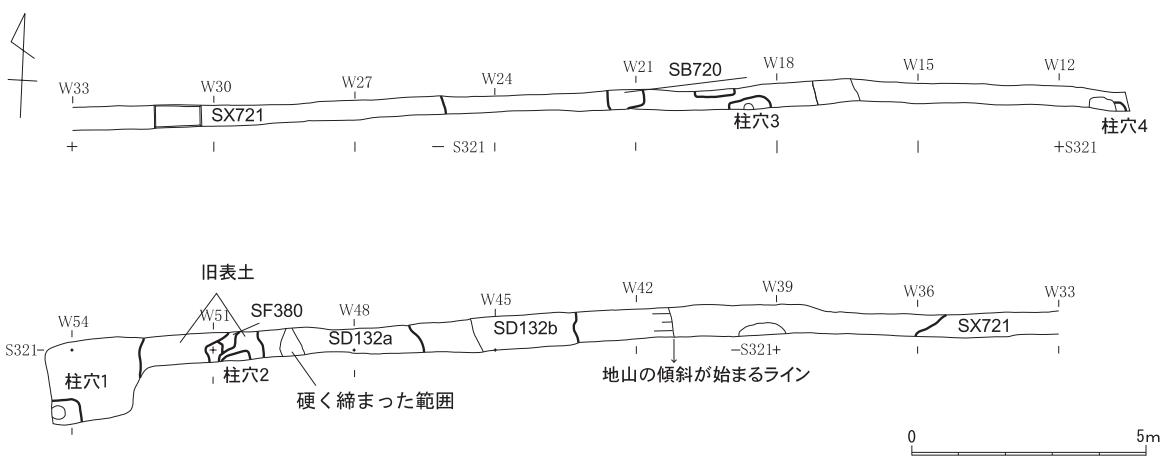
第12図 S D 132 a・b 土取り溝跡

調査区西側の地山面で確認した南北方向にのびる溝跡である。第11次・13次・20次調査で確認された。SD132の南側の延長線上にあたり、堆積土が類似することから同一の溝と考えられる。これまでの調査によりSD132は新旧2時期（a→b）の変遷が認められている。今回確認した地点でも平面確認のみで断ち割りは行っていないが堆積土の状況より132a、132bの2時期あるととらえられた。

SD132aはSF380と接しており、上幅約2.2mである。堆積土は褐色シルトを主体とし炭化物、レキが含まれる。部分的に硬くしまる範囲を確認した。

SD132bはSF380の3m東にあり、上幅3.2mである。堆積土は暗褐色シルトを主体とし焼土粒、炭化物が含まれる。

今回の調査区は、内郭西辺をまたぐように東西に長く設定されており、内郭区画施設に関連する遺構の確認が想定された。結果として、築地塀と考えられるSF380、区画施設内側の土取りの溝と考えられるSD132a・bのそれぞれ南側への延長を確認することができた。これにより西辺は北西隅から今回検出された地点まで約170m確認されたことになる。

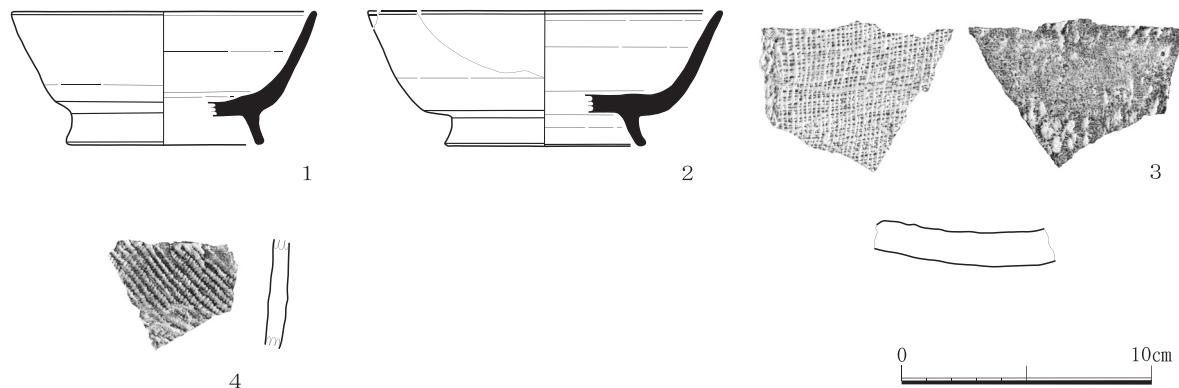
第13図 表土出土遺物

No.	層位	種類	器種	特徴
1	基I層	須恵器	高台付壺	残存: 1/4。器高: 5.4cm 残存。底径: 口径: 14.0cm。底径: 8.0cm。外面: ロクロナデ。底面: 切り離し不明→付高台。内面: ロクロナデ。
2	基III層	須恵器	高台付壺	残存: 1/3。器高: 5.3cm 残存。口径: 12.0cm。底径: 7.8cm。外面: ロクロナデ。底面: 切り離し不明→付高台。内面: ロクロナデ。
3	基I層	瓦	平瓦	残存: 体部破片。厚さ: 1.3cm。凹面: 布目痕。凸面: 縄タタキの後ナデ。
4	基I層	縄文土器		残存: 体部。外面: R L 縄文。内面: ヨコナデ。

古代の遺物は土師器、須恵器、瓦がある。土師器には壺、甕がある。小片のため詳細は不明である。須恵器には高台付壺、甕がある。高台付壺は再調整により底部切り離しが不明である。甕は外面に平行タタキが行われ、内面には押さえ痕がある。瓦は平瓦が1点あり、凹面は布目痕があり、凸面は縄タタキの後ナデ調整が行われている。

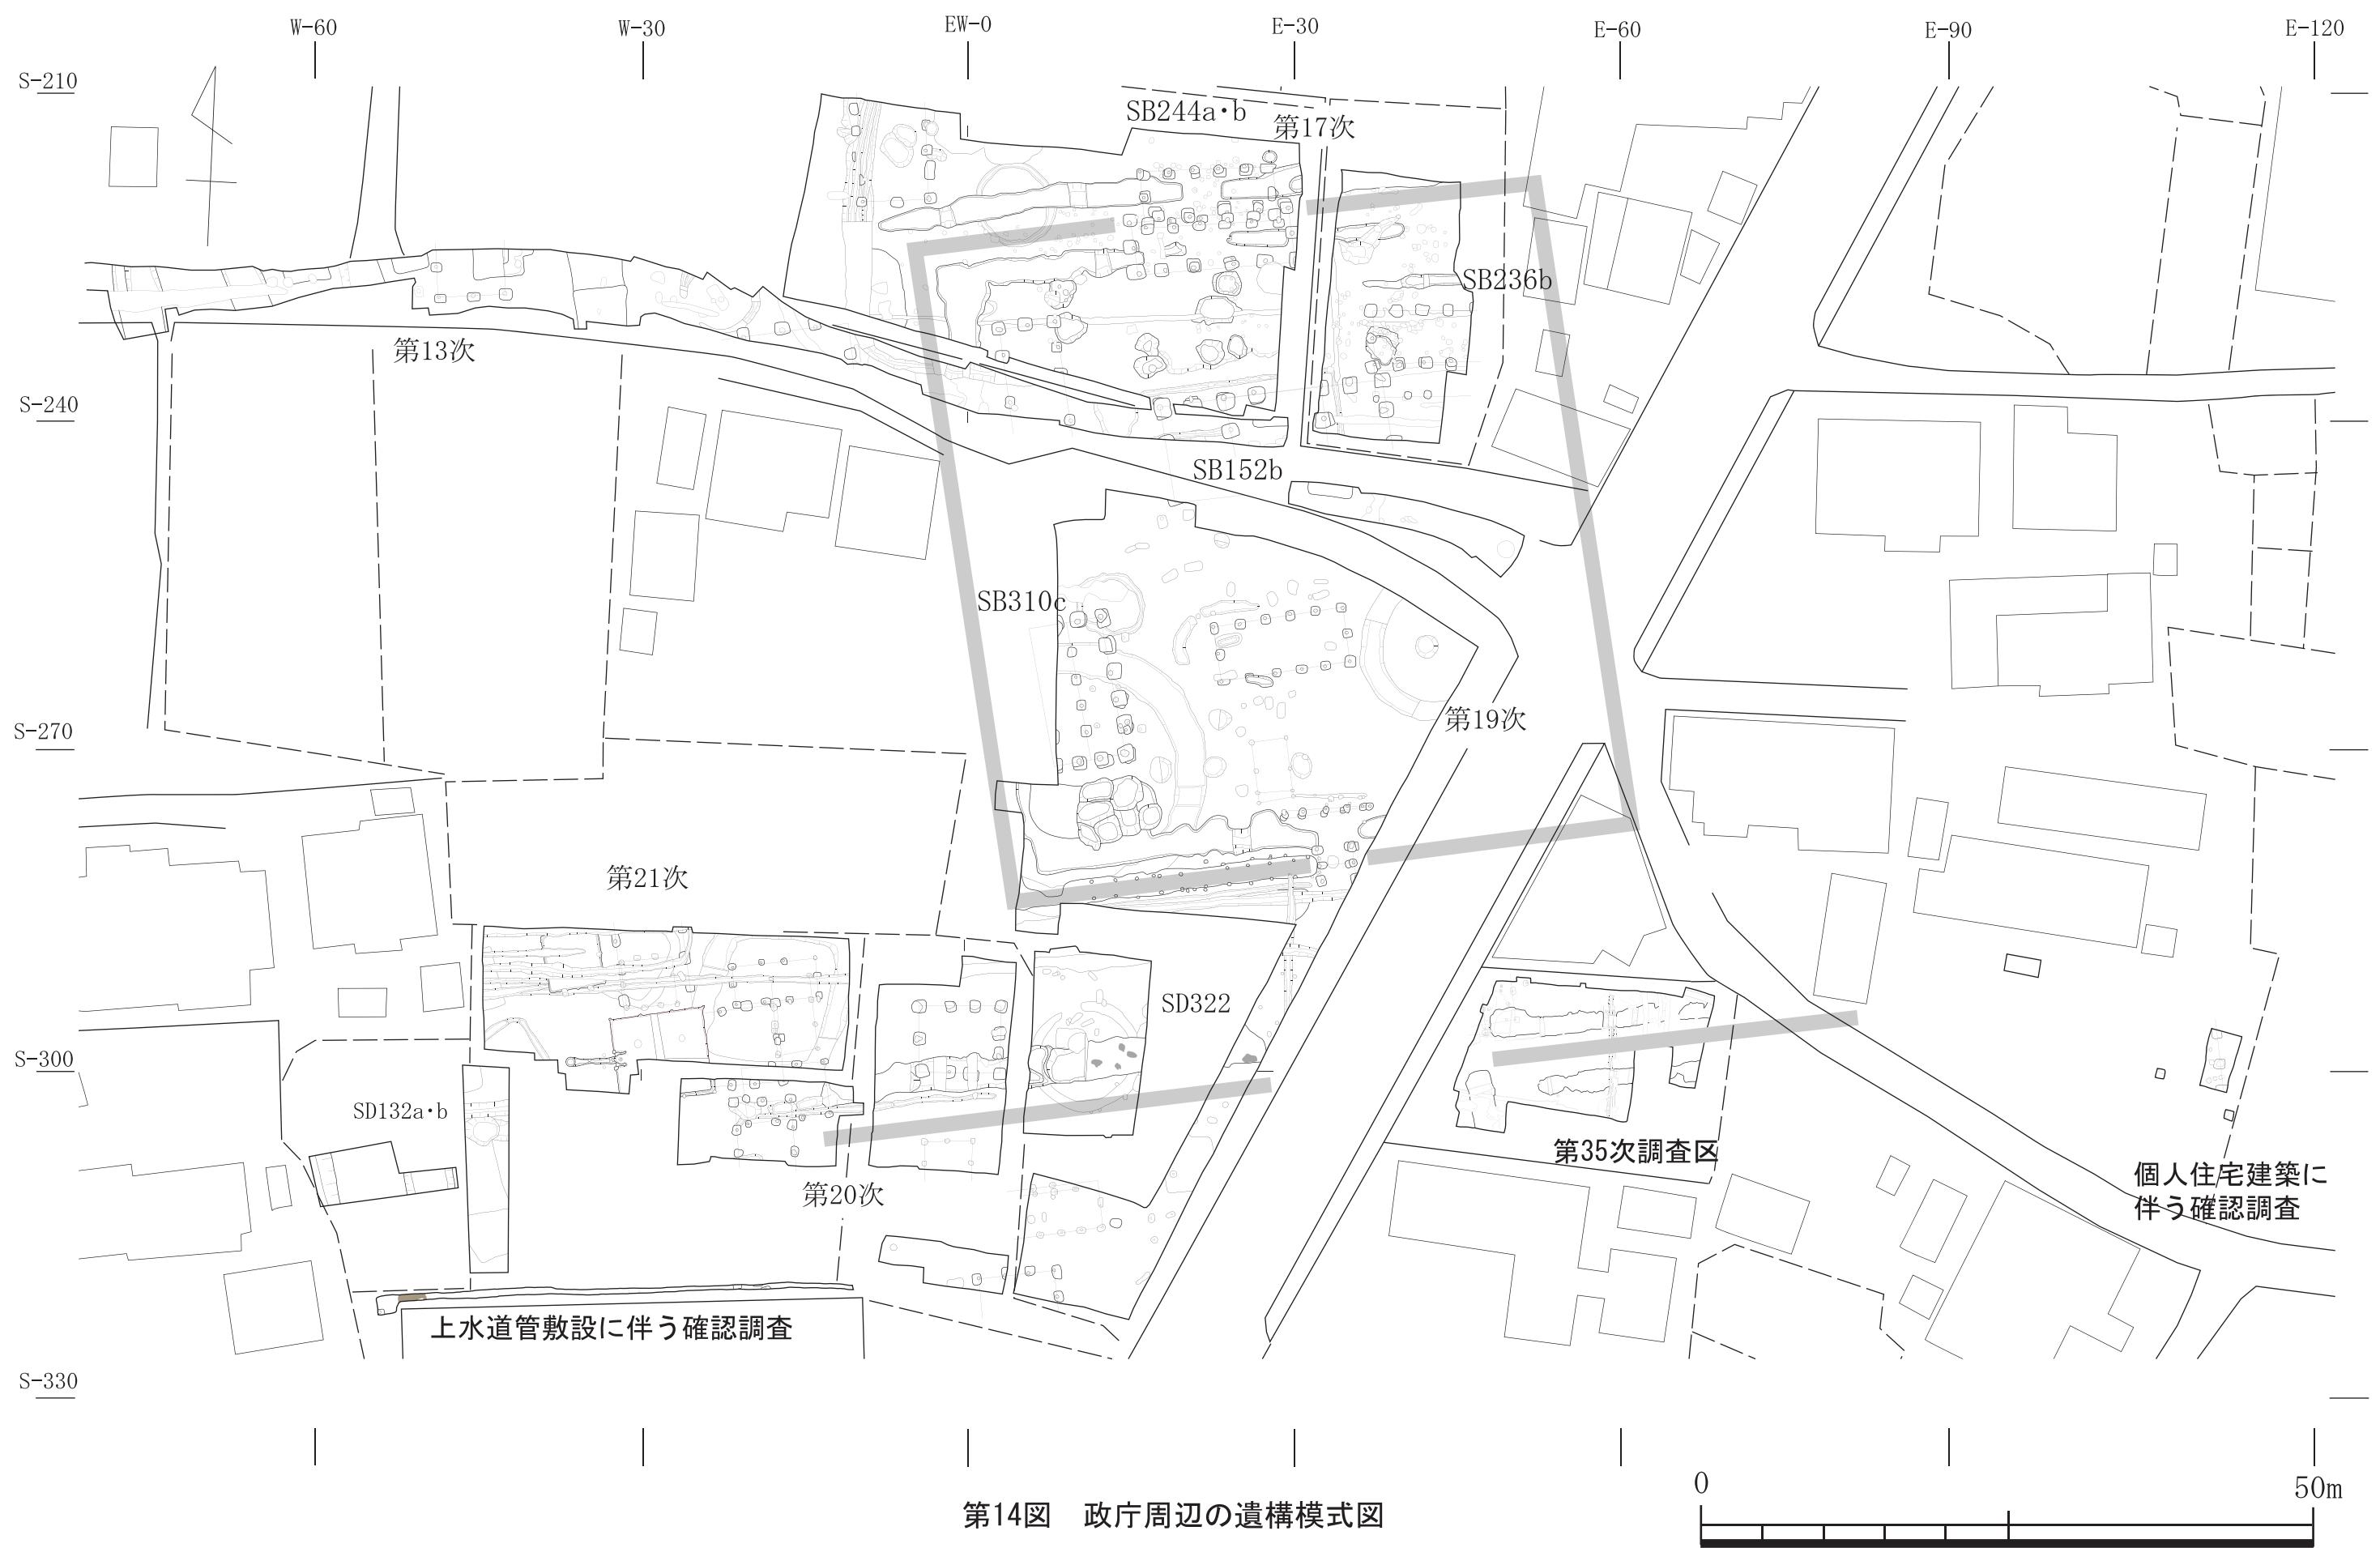
第14図 政府周辺の遺構模式図

確認できたSF380は、調査区の関係や築地塀本体が削平を受けていることから規模や寄せ柱の有無などは確認できなかった。また、これまで政庁、内郭域の西辺にみられる法面が築地基壇を反映するのではないかとの意見もあったが、今回確認されたSF380、SD132a・bの検出状況やその方向から必ずしも内郭西辺の位置を反映していないことが考えられる。

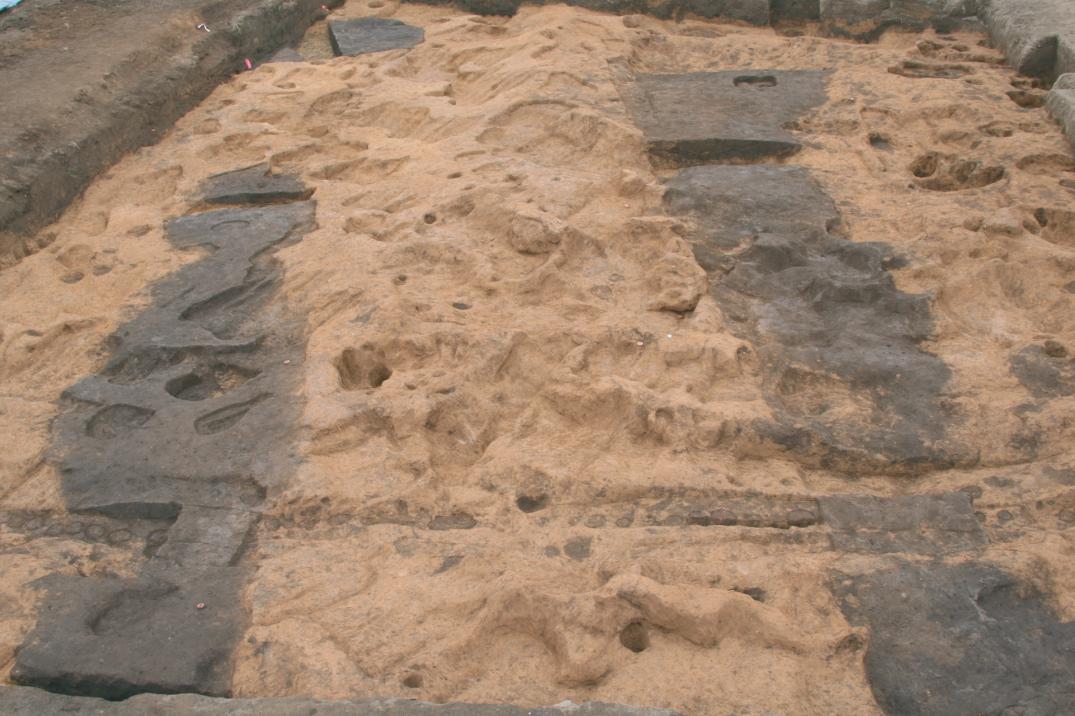
SD700, SD701溝跡
SA705材木列壙跡
(東から)

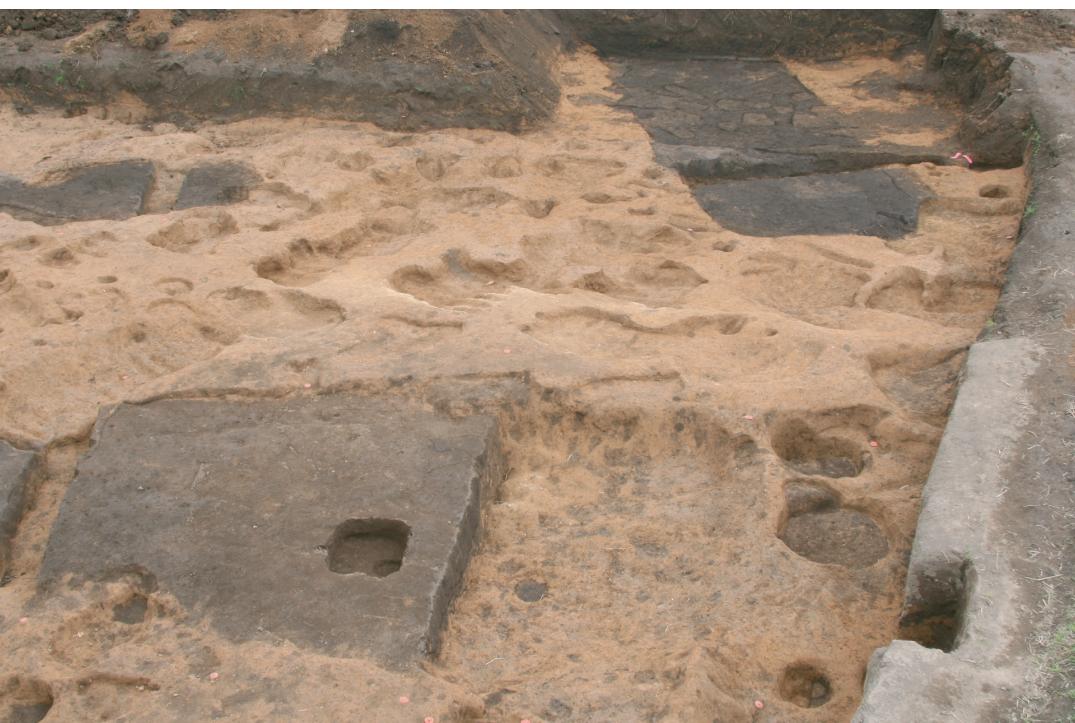
SD702溝跡
(北から)

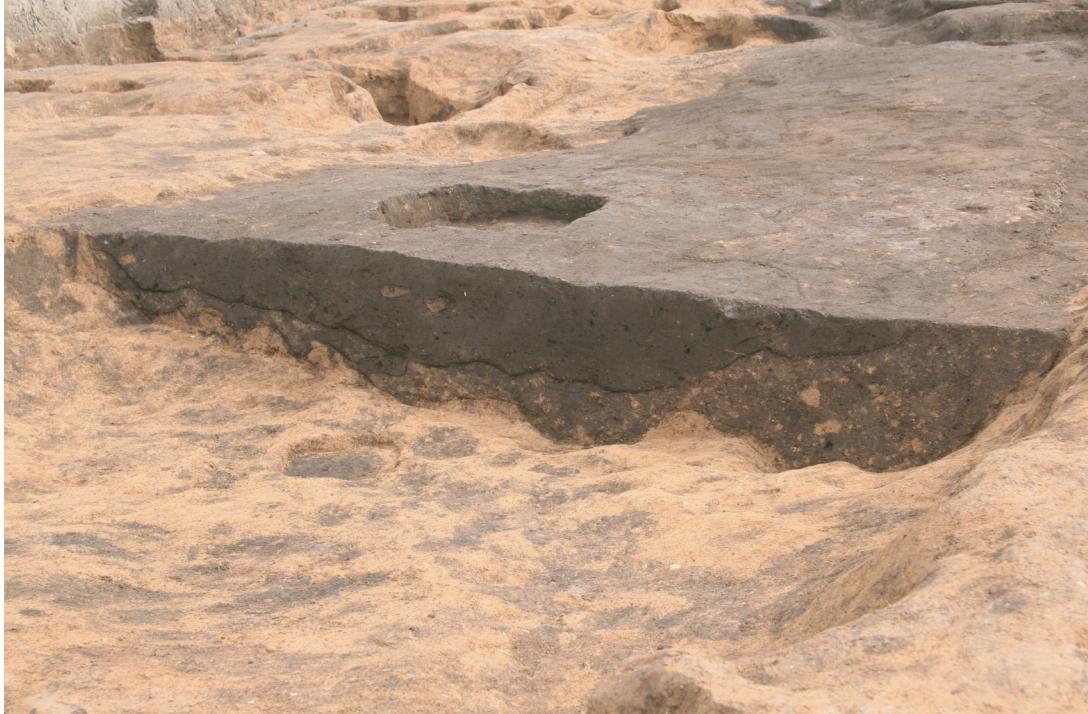
SD700溝跡中央断面
(東から)

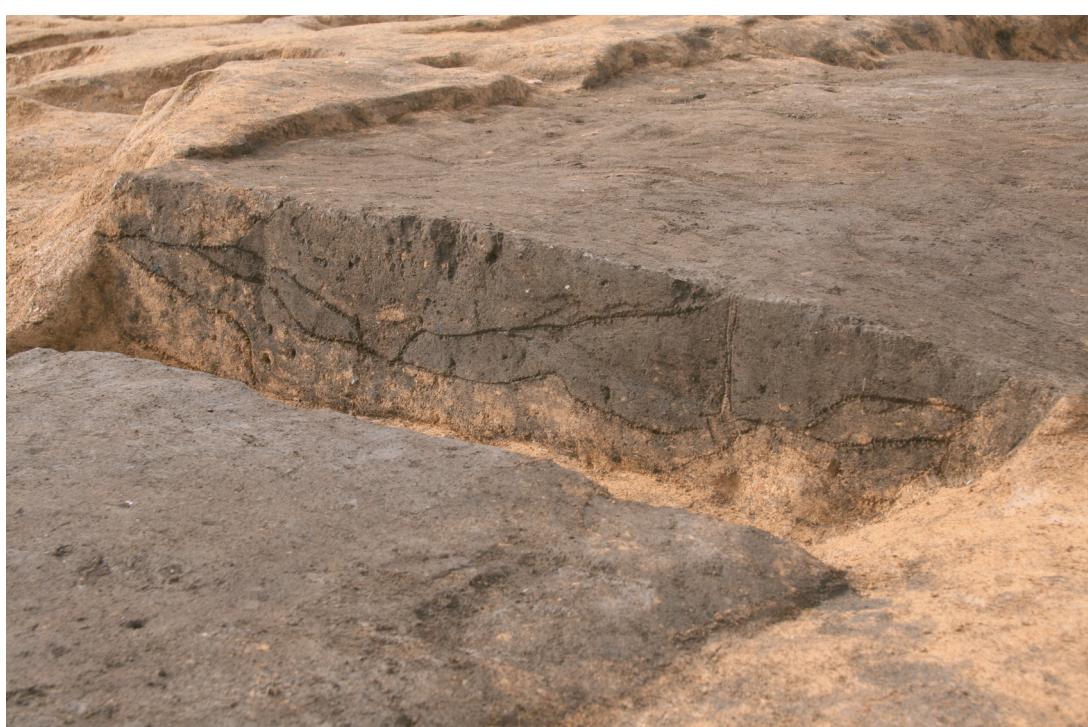
SD701溝跡西側断面
(東から)

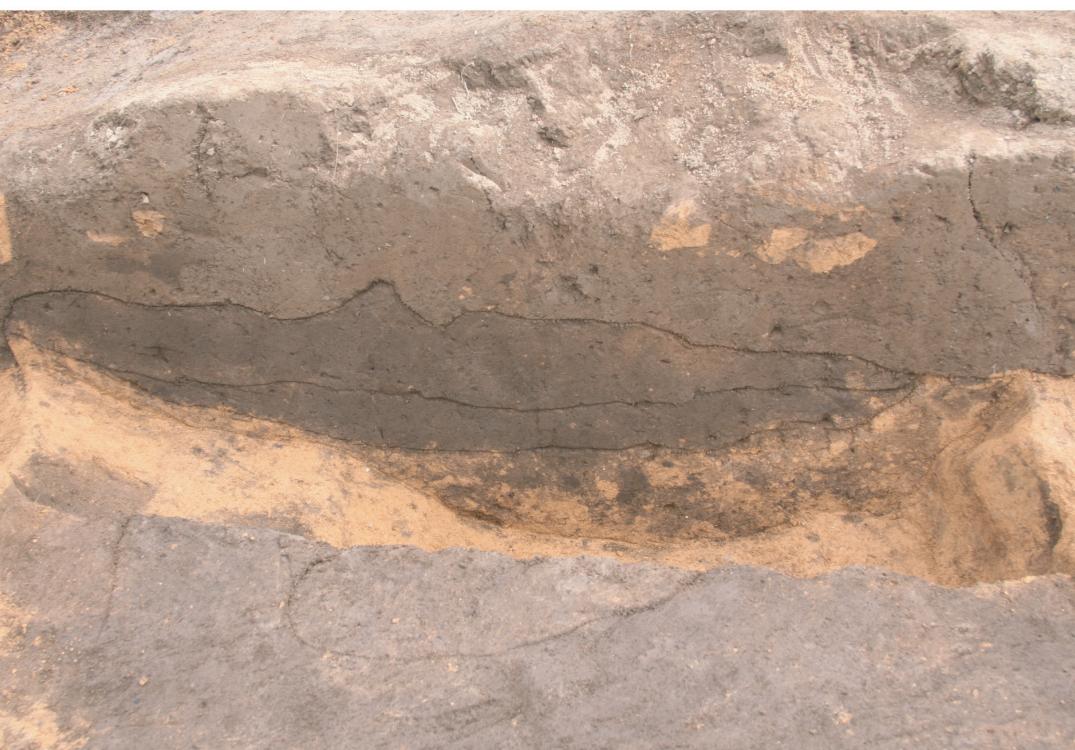
SD700溝跡東側断面
(西から)

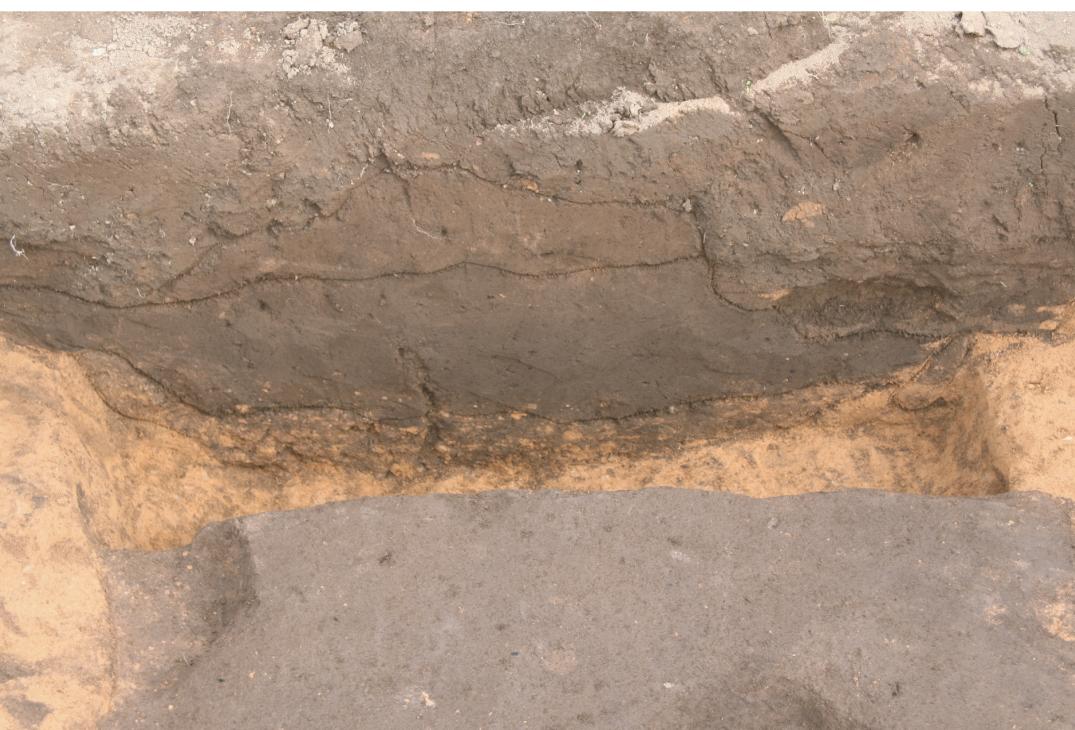
SD701溝跡東側断面
(西から)

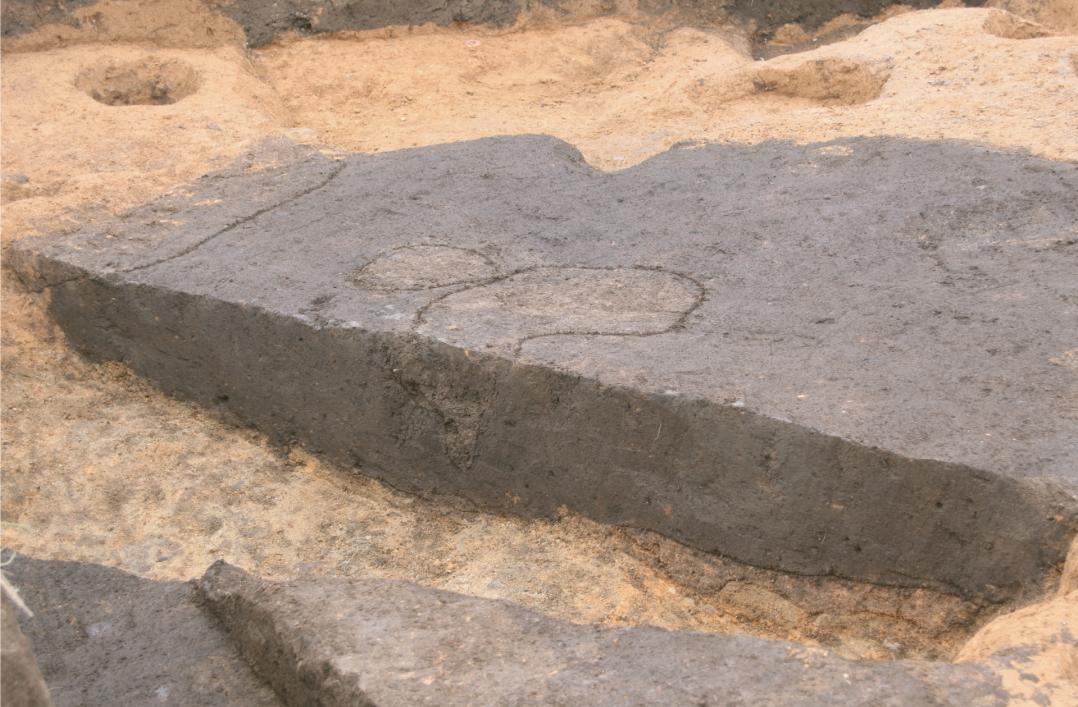
SB703柱穴断面
(東から)

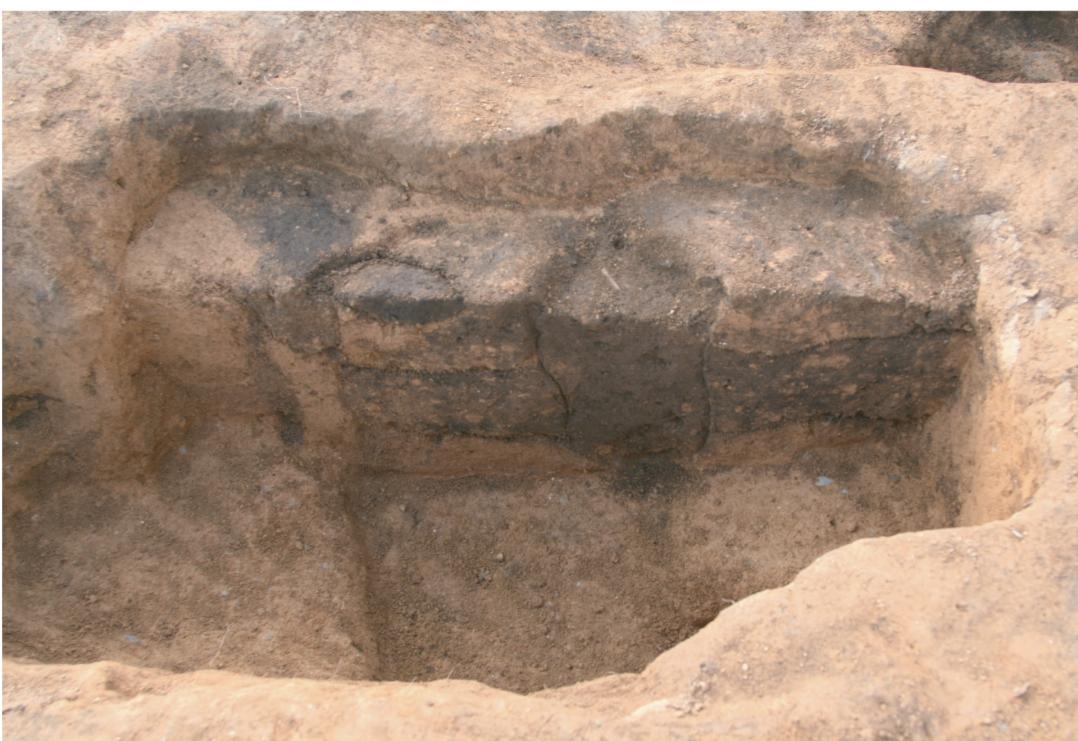
SB704A・B南東隅柱
断面 (南から)

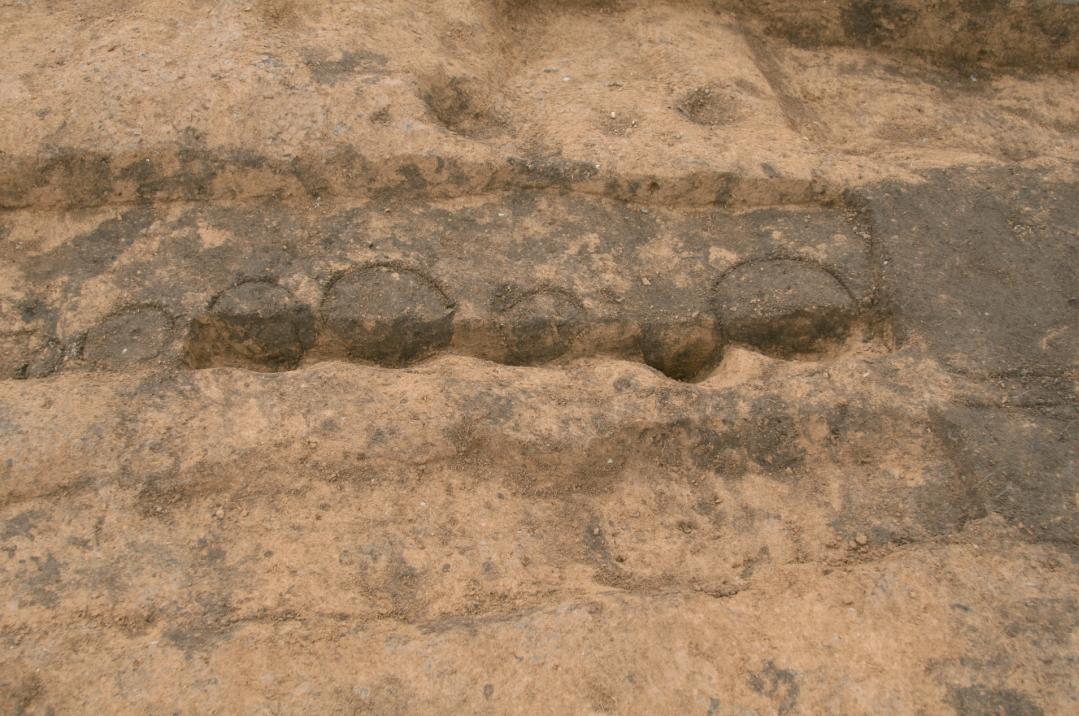
SA705材木列堀跡
(東から)

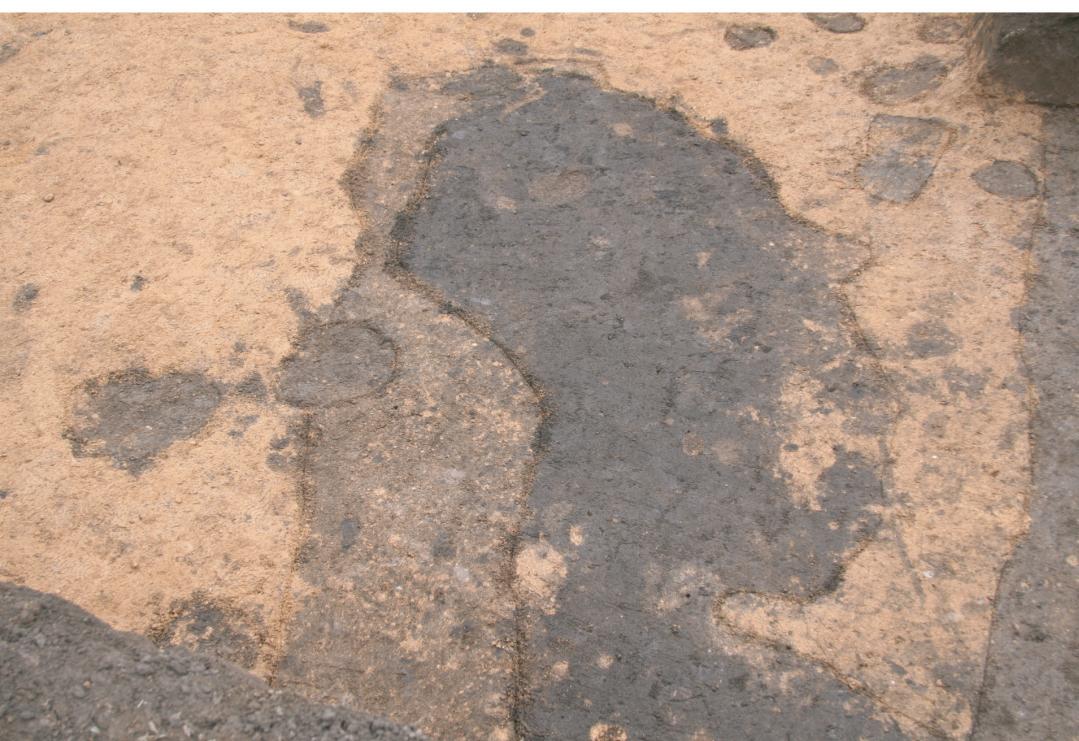
SD700溝跡東側拡張
部分遺構検出状況
(東から)

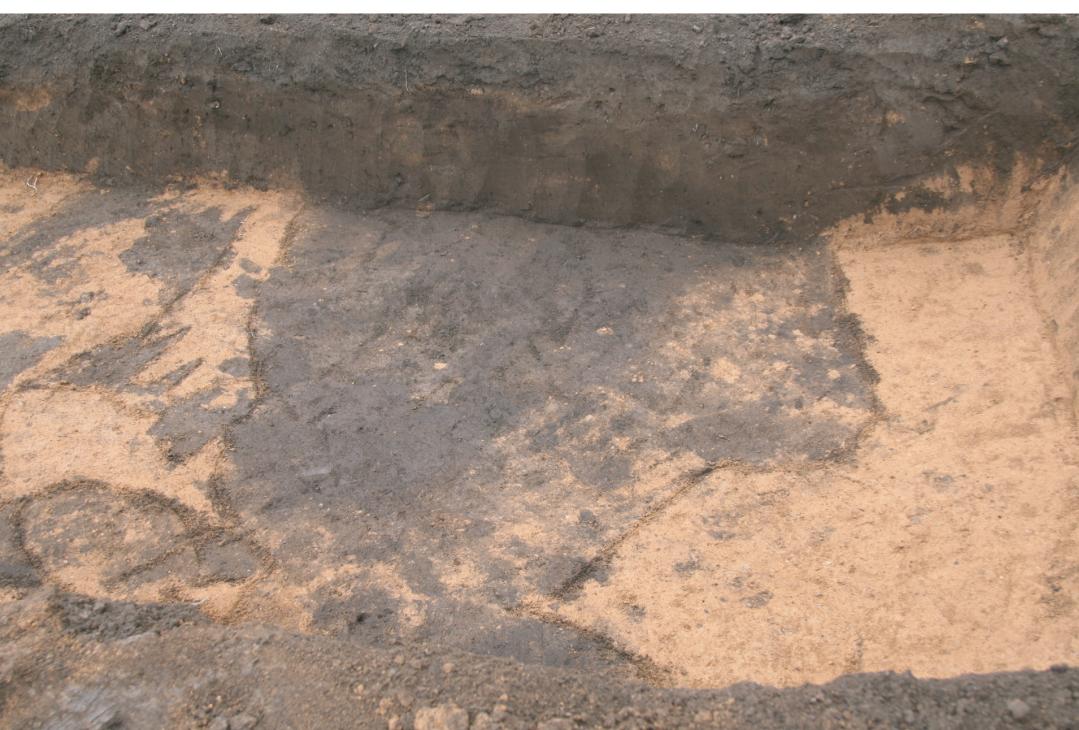
SD701溝跡東側拡張
部分遺構検出状況
(西から)
