栗原市文化財調査報告書第7集

伊治城跡

－平成19年度：第35次発掘調査報告書－

宮城県栗原市教育委員会

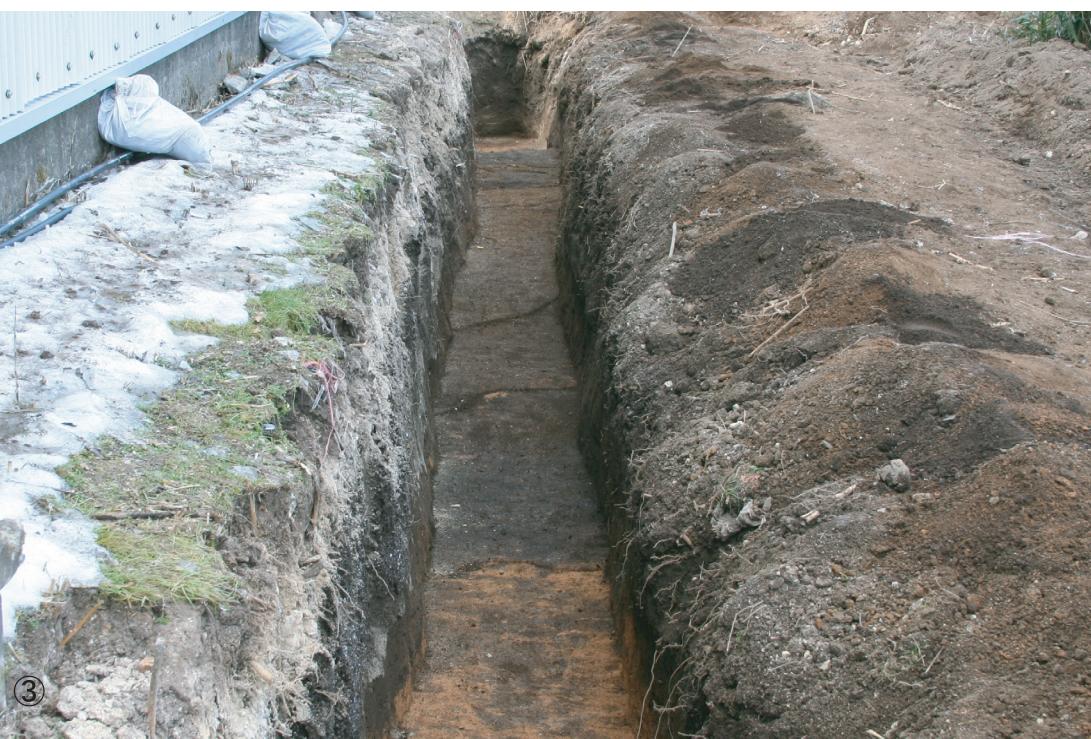
③ SD132a・b区画
溝跡
(東から)

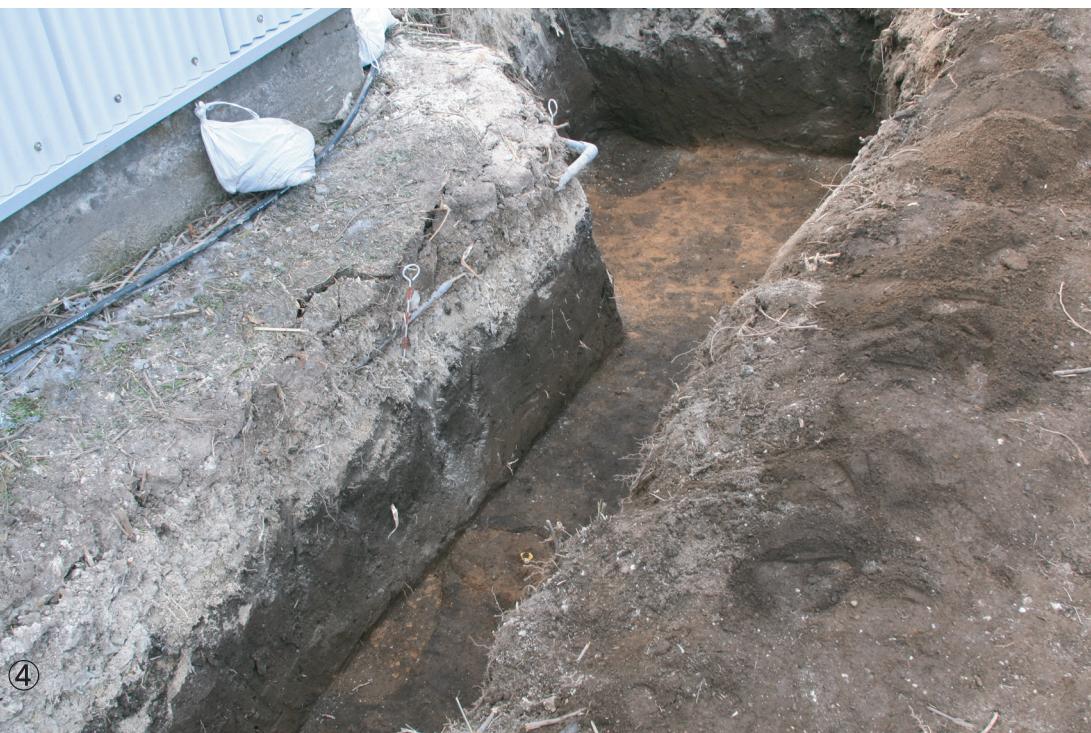
④ SF380築地壠跡
と柱穴1
(北東から)
