# **栢寺廃寺緊急発掘調査報告書**

1979. 3

岡山県教育委員会 文化 課

- 1. これは岡山県教育委員会が国庫補助を受けて実施した、総社市南溝手に所在する 栢寺廃寺についての緊急発掘調査の報告書である。なお、昭和52年度に県費で実施した調査の報告も併せて掲載している。
- 2. 発掘調査にあたっては加夜廃寺緊急発掘調査委員会を組織し、その指導・助言のもとに、文化課職員葛原克人、岡本寛久が担当・実施した。昭和52年度の発掘調査は同課職員河本 清、葛原克人、岡本寛久が担当した。調査中、文化課職員河本 清、正岡睦夫、山磨康平の援助を受けた。
- 3. 発掘調査中には、文化庁文化財保護部記念物課西 弘海氏の現地視察を得て、種々の教示を受けた。また、間壁忠彦、間壁葭子両氏にも現地で助言を得た。感謝の意を表します。
- 4. 実測にあたっては、山門と本堂との中間に任意に原点を設定し、ほぼ現在の門満寺の建物の方位に合わせて主軸を設定した。 $(N-8\,^\circ 05'30''-E)$  実測図中のポイント数値の単位はメートルである。
- 5. 発掘調査は昭和53年11月30日から昭和54年3月6日まで実施し、それ以後3月30日まで、岡山市西古松文化課分室において報告書作成作業を実施した。
- 6. この報告書の作成編集は葛原と岡本が担当した。執筆分担は各文末に示す。作成編集にあたって、遺物の実測については平井典子、古屋野桂子、山本悦世、拓本については細川早苗、坪井和江、浄写については平井典子、細川早苗の諸氏の手を煩せた。また文化課職員伊藤 晃・柳瀬昭彦・岡田 博・山磨康平の他、塩見康代・三宅靖子の諸氏にもお世話になった。併せて感謝します。
- 7. 高度値はすべて海抜高である。方位については第1図・第2図は真北,他は磁北である。
- 8. 出土した遺物および実測図・写真類は岡山市西古松文化課分室に保管している。

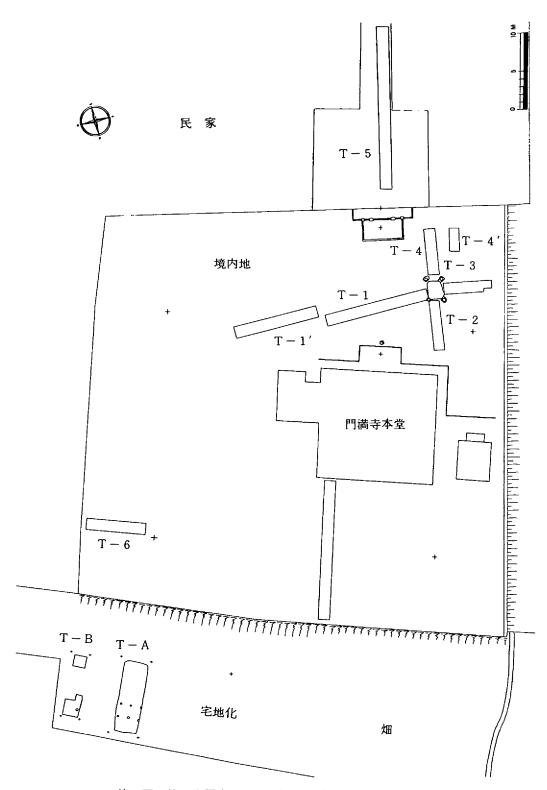
第5図 第1次調査トレンチ位置図 (S=1/500)

そこで,まず心礎を中心として,それぞれ東西南北へトレンチを設定し,心礎が原状を保ってい るか否かを見極めると同時に、塔基壇の規模を把握することが、以後の調査方針を決定すると考え、 作業に入ることとした。心礎を中心として、磁北にそって北方へ設定したトレンチをTー1とし、 そのさらに延長部をT-1′とした。 他のトレンチの設定個所とその呼称は第5 図に示したとおりで ある。T-1以外のトレンチでは、栢寺廃寺に伴う顕著な遺構はなく、後世なされた人為的な大小 の穴や著るしい整地改変層を看取しえたにすぎない。これらの断面観察の結果は、大きく二大別で きるが次の第2節において詳述する予定でそちらにゆずりたい。そこで,第一次調査中,もっとも 注目され,また多少意見の相違をも生じたT-1の東壁に対する所見を記すこととする。第6図を 参照されたい。第1層は灰茶色土の境内の表土である。第2層は厚さ10~15cmの茶褐色土で境内地 の整地面である。ついで第3層は,10cm程度の厚さをもつ黒褐色土で,黒色に研磨された現代瓦が ふくまれている。第2層および第3層から切り込まれた穴が,2~3個みられるがすべて新しい時 期の遺物,主として瓦を混入していた。問題は第4層と,それから下層についてである。第4層は 厚さ約50cmで、暗茶褐色粘質土を基調にした土層中に夥しい円礫がみとめられる。礫の大きさは、 長辺5cm大から15cm大とさまざまであるが,詳細に観察すると,各円礫が水平位置を維持している 事実と相まって、幅2cm程度の間層がみられる。間層は,灰色微砂混入土でこの層も水平堆積して いるのである。全体的にみてこうした層の形成は,奈良・川原寺の講堂址で看取されたように,基 壇の地下構造として人為的に築成されたものである(註 4 )。 通常, 旧地表面から上部にある版築層を 目にする場合が多いから、これをもって、栗石地業の可能性が強いと認識するまでにはかなりの時 間を要したのであった。この層は,心礎の端から北へ約9.2mのびている。その北端の同一レベル

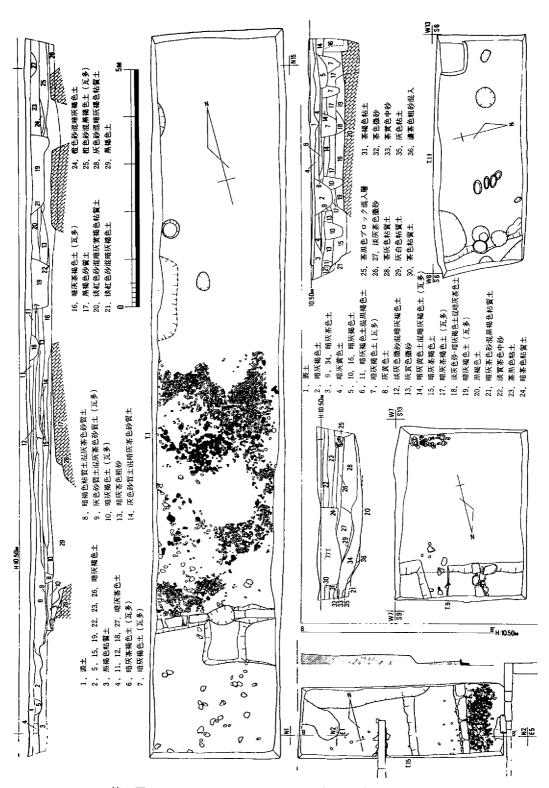
第9図 T.1, T.9, T.11, T.15実測図(S=1/80)

塔基壇は現在の門満寺境内の山門と本堂の間で検出された。第1・3トレンチで北端の延石列,第15トレンチで東端延石列を検出したが、南端については第2トレンチで地業に関係したとみられる粗雑な石列を検出したにとどまり、西端については第11・14トレンチで軽い段を確認したのみで、正確な規模は測れなかった。しかし第11トレンチでは延石とみられる石が一個やや動いた状態ではあったが残存していたことと、第9トレンチで基壇南西隅らしき高まりを検出したこと、また第1・3トレンチの基壇端で発見された柱穴と同様の柱穴が第11・14トレンチで検出されたことなどから、第11・14トレンチの段がほば基壇西端に近いと判断し、天平尺によって44尺または45尺の規模の塔基壇を復原した。延石列の存在を考慮すれば45尺の方がより適当かと考える。延石は自然の平石を加工したもので、上面の高さと、基壇に対して外側の面を揃えるように並べられていた。延石の個々の大きさは長さ50cm、幅20cm前後あり、石材は主に花崗岩であった。第15トレンチでは延石列の内側に瓦を立て並べているのが検出された(図版 6)。トレンチ北半でも抜取穴が検出され、第15トレンチの基壇東端部分では本来延石の内側に瓦を立て並べてあったものとみられた。しかし、第1・3トレンチではそのような状況は検出されなかった。第15トレンチでは延石列から1m程内側で段が検出されたが、第1・3トレンチではそのようなものは認められず、この段は山門の建築に伴うものではないかと推測している。

第1・3・15トレンチでは基壇の周辺に玉砂利が敷かれていた。砂利は多く径 5 cm内外の小さなもので、なかに20~30cmのものが混じるというかなり不規則なものであった。第1トレンチでは基壇端から5.5mの間に砂利が敷かれ,約3 m離れた所では瓦溜りがみられた。第1トレンチで砂利敷を断割してトレンチを入れたところ、雨落溝らしき落込みが検出され、溝中には瓦が包含されていた。このことから、玉砂利は塔の建立当初からあったのではなく、雨落溝を埋めた後に敷かれたものと判断される。

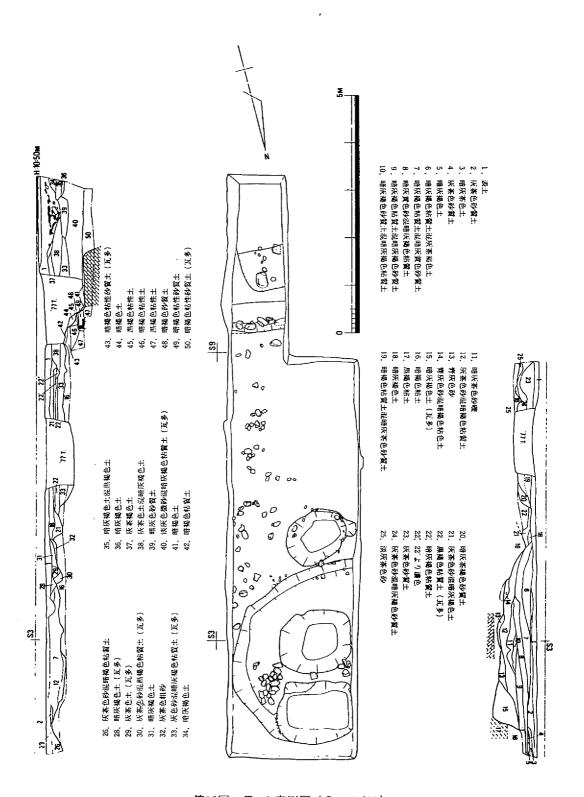
第10図 T.2実測図(S=1/80)

基壇の中央で長径4.8m, 短径3.5mの大形土拡が検出され、土拡内にはさらに二つの一段深い土 拡が穿たれていた。北側の土拡には瓦と円礫が充填されていた。土層観察の結果これは切合関係にある二つの土拡が重複していることがわかり、北側の一段深い土拡を大形土拡が切り、大形土址の中央が一段深くなっているというように理解された。大形土址中からは大量の花崗岩の割石と共に江戸時代の瓦が出土した。ちなみに、現在塔心礎の上に据えられている石造五重塔は1769年の建立であり、心礎はまっ二つに割られている。このことから大形土址は心礎抜取穴とみられ、北側の土址については、心礎が原位置にあった時、門満寺建立のための整地作業で出土した瓦礫を穴を掘って埋めたものと推定した。なお、大形土址の底部北東で検出された集石については、心礎を安定させるための根石ではないかとみられ、この上面に心礎底面を置けば、心礎上面は第8図の破線の高さに位置することになり、そこまでの高さで基壇高は約95cmを測る。大形土址中央の一段深い穴については、仏舎利埋納址という見解もあるが、何らそれを証明する資料は得られず、心礎を移動させるために穿ったとも考えられる。

た小トレンチにより石列を検出した。その方向からおそらく基壇の地業に関係したものと考えられるが、具体的な役割は不明である。この石列から40cm南で、基壇の掘込地業の掘形肩部とみられる線が検出された。その線からさらに南では方形の落込みがあり、3類の軒丸瓦等を包含している。どのような遺構になるのか、小範囲のため明らかでない。

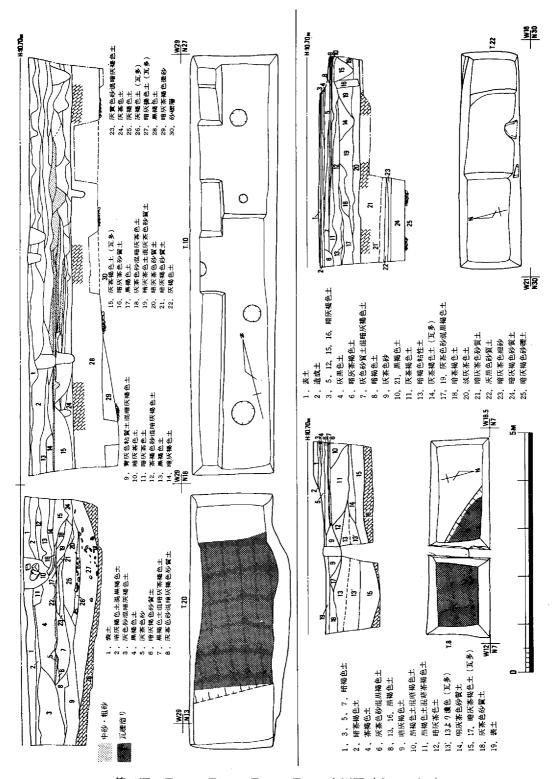
第11図 T.8, T.10, T.20, T.22 実測図(S=1/80)

塔基壇周辺以外のトレンチについては大きく二種の土層堆積状況がみられる。第8トレンチと第 22トレンチで代表させる。第8トレンチでは表土下40~60cmで瓦と礫を多量に含んだ層がみられ、そ の層の下30~40cmで再び瓦の堆積層がみられる。上方の瓦礫層は塔基壇西端から,第1・3・20・21 トレンチでも検出され,第4トレンチではその層の直下から大きな土址が2基掘られ,址内は瓦礫 で充塡されていた。この状況は基壇中央の土址と同じである。土址内の瓦はほぼ白鳳・奈良期のも ので占められるようで,江戸期の瓦はみられない。このことから,この瓦礫層は門満寺の創建に伴 う整地によって形成され,大形土址は瓦礫を廃棄するために掘ったものと考えた。下部の瓦堆積層 も礫と混入し合って,建物周辺にみられる瓦溜とは状態が異なっているが,明らかに門満寺以前に 形成されたものであり,栢寺廃寺存続中に形成された可能性もある。なお,この下部瓦堆積層から は1類から5類までの軒丸瓦各型式が出土している。もう一つの堆積状況は第22トレンチや第13ト レンチの状況がそうであり,第6トレンチから本堂裏そして境内地北部にみられる。地表下50~60 cmで,砂や黒色粘土の薄層が水平に認められ,その下40~50cmで廃寺の存在する微高地の自然堆積 層に達する。この基盤層の直上には淡灰茶色の微砂質のもろい土が載り,この層から江戸期の瓦片 が出土する。つまり,この土層堆積中では栢寺廃寺に関係した土はすべて削平によって消滅してい るわけである。中位にある砂または黒色粘土の薄層は,初期門満寺の境内旧地表部分にあたるもの と考えている。この2種の土層堆積の連絡については第10・20の南北トレンチで観察することがで きる(第11図)。第20トレンチでは溝状の落込みに瓦礫の堆積がみられた(図版12)けれど,建物に 伴う瓦溜とするような証拠は見出せなかった。

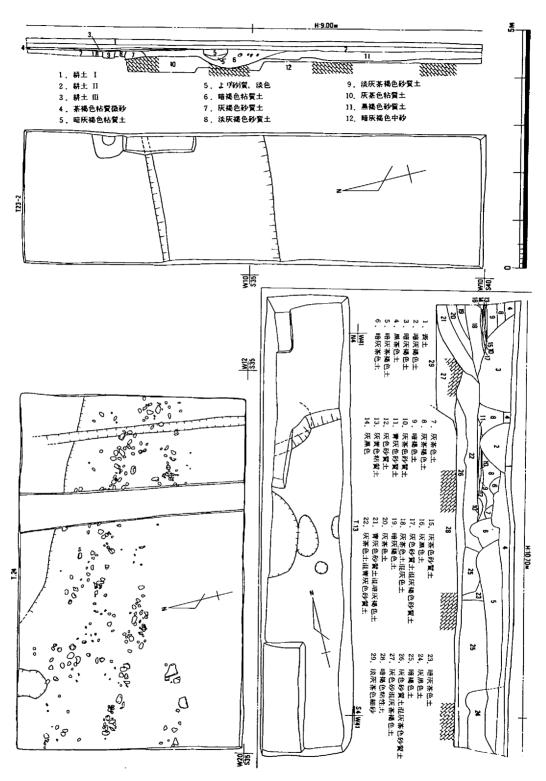
第12図 T.13, T.23-2, T.24 実測図 (S=1/80)

境内地のトレンチの状況はほぼ上述のようなものであった。寺の南の水田から溝状遺構が検出されたので概略しておく(第12図)。溝は東南東から西北西へほぼ直線的に延びる。溝の上面には礫が溝の走行と平行して並んでいる。溝中からは弥生中期以降の土器片や瓦片が出土した。第23-2トレンチの溝の北肩の土は均質な砂質土であるが、軒丸1類・4類の破片を包含していた。水田部分で廃寺に関係しそうな唯一の土であるが、その形成は廃寺創建よりかなり後のことではある。溝はさらにその後のものである。走行は門満寺と近い。門満寺に関係した遺構かもしれない。 検出された方形掘形の柱穴はその対となるべきものを検出しえなかったため、その性格は不明である。 (岡本)

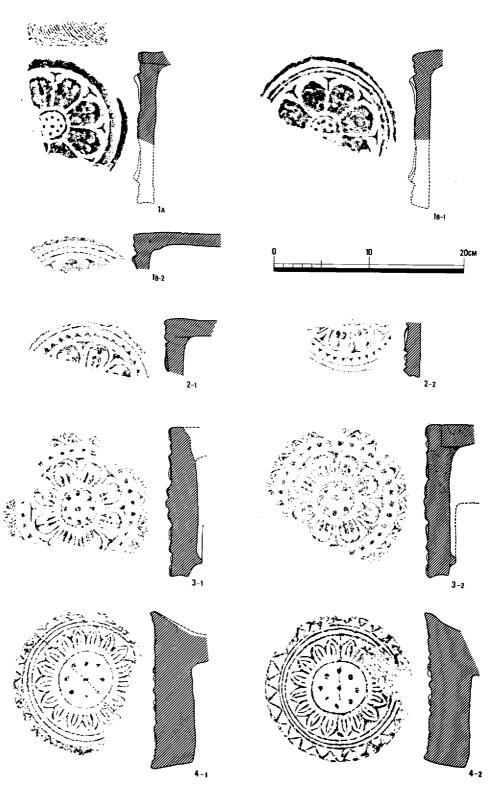
第13図 出土遺物(1) 軒丸瓦 (S=I/4)

第1類(第13図1 a・1 b)素弁8弁蓮華文である。現在までのところ、3点が出土している。厚さ15mm前後と薄手のつくりである。中房は径31mmと小さく、1+7のごく小さな蓮子を配す。花弁は幅広で中央が厚みを増す。弁端は高く反り返るが鋭さを欠く。弁端部分は稜線を認めるが、中房に近づくにつれ消失する。全体に鈍重な感じを受ける。間弁は明瞭な稜線をもち突出するが、花弁が幅広く、接触しあっているため、中房までは達しない。1類は外区に変異が認められ、2種に細分できる。外区は内縁と外縁の二段の平坦面からなるが、bは内縁に圏線文を一重もつ。aとbの相違はこれのみで、他の部分についてはまったく相似といっていい。丸瓦部には三本の凹線が接近して描かれる。瓦当部と丸瓦部の接合は、瓦当部上端を抉り、ハケ状工具で傷をつけた後、丸瓦先端を上に載せる形をとる。内面には粘土を若干付加する。外区外縁が接合前に形成されていたかどうかは明確でない。瓦当裏面はナデて調整するが、外区との境にかすかな凸部がある。胎土は砂

第2類(第13図2) いずれも断片であり、全形を復することはできなかった。複弁8弁連華文である。中房は欠失し明らかでない。花弁は先端が尖るが反転はしない。中央に鈍い稜をもち、子葉のある部分は凹む。子葉は上面平坦で丸味をほとんどもたない。間弁は高く突出するが稜は甘い。花弁間に深く食込むが、中房までは達しない。外区は内区より一段高い。外区内縁には凸鋸歯文をめぐらせ、その外に圏線文を一重めぐらせる。凸鋸歯文は三角錐状に中央が尖る。外縁は断面三角形の凸帯状を呈し、瓦当下半では、端面は瓦当面に対して鈍角となって傾斜している。瓦当部は薄く、15mm程度の厚さを測る。瓦当裏面はナデて調整している。瓦当部と丸瓦部の接合にあたっては、瓦当部円盤の上端に丸瓦の小口面を直接当て、接合部内面には厚く、外面には薄く粘土を付加する。したがって瓦当部上端はわずかに反りをもつ。胎土はかなり精選され、焼成は良好で堅く焼けしまる。一部には焼きの甘いものもある。色調は青灰色、灰白色を呈する。

第3類(第13図3) 第2類と同様の複弁8弁蓮華文である。今度の調査でもっとも多く出土したものである。中房は径42mmを測り、1+8の蓮子を対称形に配す。花弁は先端が尖り、反り気味に高く突出する。花弁中央には鈍い稜をもつ。子葉は2類と較べてはるかに長く、丸味をもち、断面半円形を呈する。間弁は大きく中房に達する。中央部が突出するが稜は鈍い。外区は平坦縁となる。内縁には連珠文を配し、外縁には二重凸鋸歯文をめぐらせ、鋸歯文間は三本の放射状凸線で埋めるという華麗な萎飾を施している。いわゆる「吉備寺式」の構成文様を取り入れたものであろう。珠文は16、鋸歯文は21を数えるように復原される。鋸歯文は不揃いで、厳密な幾可学的割付を行なっていない。3類の瓦当部は1・2類と比較してかなり厚く、25mm前後ある。瓦当部と丸瓦部の接合は2類と同様であるが、外面接合粘土はかなり厚い。また中には、瓦当部裏面上端に丸瓦を接合するための段をつくった例もある。3類は瓦当部裏面下半に突帯をもつことが形態上の大きな特徴となっている。胎土は石粒・砂粒を多量に含んだかなり粗雑なものである。焼成も一定せず、堅緻なものも、軟弱なものもあり、色調は暗灰色から灰白色までみられる。

第4類(第13図4) 平城宮6225式の亜式といわれるものである。本来は複弁8弁蓮華文であったものが、文様のくずれを生じて単弁16弁に変化している。中房は一重の圏線で囲まれた中に1+8の蓮子を置く。内区は花弁・子葉を外郭線で単純に表現している。外区には三重の圏線文をめぐらせ、その外の傾斜面に線鋸歯文を飾る。この瓦は瓦当面を半割する形で范の割れが凸線となって走り、同范関係を知る大きな手掛りとなっている。瓦当部は40mmときわめて厚手のつくりである。丸瓦部の接合にあたっては、瓦当の中央よりやや上方で溝をつけて、挿入して接合したとみられ、外面接合粘土はきわめて厚く、瓦当上端から丸瓦部へかけて大きな傾斜をなしている。胎土は石粒・砂粒を多く含み、再度火を受けたためか黒く変色し、軟化している。

相寺廃寺の発掘調査によって出土した軒瓦は、上述のとおり丸瓦5種、平瓦3種があった。次に、これらの編年的な位置づけを試みたい。丸瓦については1類がもっとも古いものと考えられる。 a と b の相違はきわめて微細なものであり、時期的な差はないものと考えてよい。1類の類例を調べ

てみると,広島県三次市に所在する寺町廃寺出土の「水切り瓦」SI式(註1)と 酷似しているこ とがあげられる(註2)。実見していないため断定的なことは言えないが、写真(註3)でみるかぎ り,中房の蓮子間の傷まで一致する。この瓦は寺町廃寺出土軒丸瓦のうちでは最古のもののようで あり、660年代前半と比定されている(註4)。2類と3類はともに白鳳期後半のものとみられるが、 2類が3類に先立つようである。その根拠としては,まず2類のつくりが1類同様薄手であるのに 対し、3類は後続する4類のようにかなり厚手になることがあげられる。また3類の連珠文が白鳳 期の中では新しい要素であることも考慮される。3類が外区外縁に採用している二重凸鋸歯文は、 備中一円を分布範囲とする「吉備寺式瓦(註5)の構成文様であり、内区の複弁文は2類と同様で ある。このことから,2類と「吉備寺式瓦」との融合によって3類が生み出された可能性が強いと みられる。以上のように、白鳳期のものとしては1~3類があるが、1類は白鳳前半、2類は白鳳 後葉,3類は白鳳末と考えたい。4類は平城宮6225式の亜式であることから年代比定ができよう。 6225式は奈良時代前半のものであり(註6),4類もこれに近いか,遅れても奈良時代中葉であろう。 5類はその技法上の特徴から平安時代のものである。平瓦については1類と2類が接近した時期で、 3類は上記の6225式の亜式の瓦とセットになるものと考えられるので,同時期と判断される。1類 と2類の差は薄手と厚手,小形と大形という対照的な関係から考えれば,丸瓦の2類と3類の対照 とよく合う。平瓦2類の胎土は丸瓦3類のものとよく類似している。平瓦2類は塔基壇北方の瓦溜 りから出土したが,この瓦溜りから出土した平瓦と軒平瓦2類は同じ胎土であり,また軒丸3類も この瓦溜りから出土している。このようなことから,軒平2類は軒丸3類とセットになる可能性が 高い。軒平1類は同2類に先立つとみられる。このようなことから、平瓦については1類が白鳳後 葉,2類は白鳳末,3類は奈良中葉と考える。塼については白鳳か奈良か難しいが,胎土・焼成か らすれば、軒丸3類と近接した時期とみられる。 (岡本)

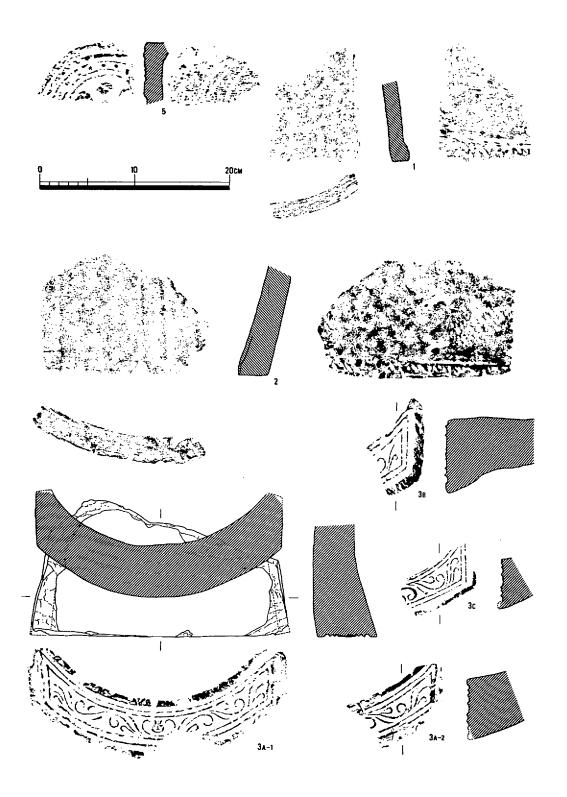
第14図 出土遺物 (2) 軒丸瓦・軒平瓦 (S=1/4)

第5類(第14図5) 53年度の調査で一片のみ出土した。比較的小形で薄手の瓦である。破片ではあるが、おそらくは8弁の蓮華文になるとみられる。内区は幅広の短い花弁の蓮華文を圏線で囲んでいる。外区は二重の圏線の間に小さな連珠文を配し、その外にさらに一重圏線文をめぐらせ、平坦縁で終わる。瓦当部の厚さは15mm程度である。瓦当裏面には布目圧痕が顕著に認められ、一本

第1類(第14図1) きわめて薄手の瓦である。平瓦部凸面を広く削り、段顎をつくっている。 顎の面には成形時の斜格子文叩目が残存して、一種の文様的効果をみせている。瓦当面は箆描き沈 線を一条引いただけの簡素なものである。胎土はわりに精選されたもので石粒はほとんど含まれな い。焼成は良好であるが若干甘い。色調は淡灰茶色を呈している。この瓦はそのつくりが非常に簡 素なため、一見軒平瓦とすることを躊躇させるが、顎の段がきわめて明瞭であり、残存する平瓦凸 面全面を削っていることから、段顎を意識したものとして軒平瓦の1つとみた。

第2類(第14図2) 1類と同様の手法で段顎を形成していることから、これも軒平瓦であると考えた。しかし、段は1類ほど明瞭ではなく、段のない部分もみられ、また平瓦部凸面の削りも浅いためか、斜格子文の叩目が一部に残存している。瓦当面は無文とみられ、箆削りによる砂粒の移動痕のみがある。1類よりははるかに厚く、また形も大きい。瓦当面は若干肥厚するようである。胎土には石粒・砂粒をかなり含む。焼成は甘く、色調は灰白色を呈する。

第3類(第14図3) 平城宮6663型式に類似した均整唐草文である。右半の第3単位の相違から3種に細分できる。aは瓦当面の完存したものが一点出土した。平城宮6663型式と比較するといくつかの相違点が指摘される。まず、図示したものは厳密には左右対称になっていない。左半の第3単位は主葉に支葉が3本もあり、右の支葉2本と異なる。また右半第2単位の第1支葉は右へ巻き込んでいる。図示したものは6663の中心飾と異なり、垂飾の中にもう1つ垂下する飾が入っている。顎の形状は曲線顎で、瓦当面はかなり肥厚する。平瓦部凸面には繩目文叩目が瓦当面から6cmの幅の無文帯を置いて全面にみられ、凹面には布目痕は認められない。胎土には石粒・砂粒を多量に含んでいる。焼成は良好で、堅くしまり、灰色を呈する。全面に無数のヒビ割れがみられる。bはaよりさらに厚手で大形である。第3単位の第2支葉が左へ巻き込む形をとる。平瓦部凹面には布目痕を残す。調整に箆削りが多用されている。胎土は緻密で、非常に堅緻に焼き上がって、青灰色を呈している。曲線顎である。cはやや小形品である。第3単位はあまり彎曲せず、主葉と支葉が密接して立つ。平瓦凸面には繩目文叩目を残す。胎土には砂粒をかなり含む。焼成は良好である。

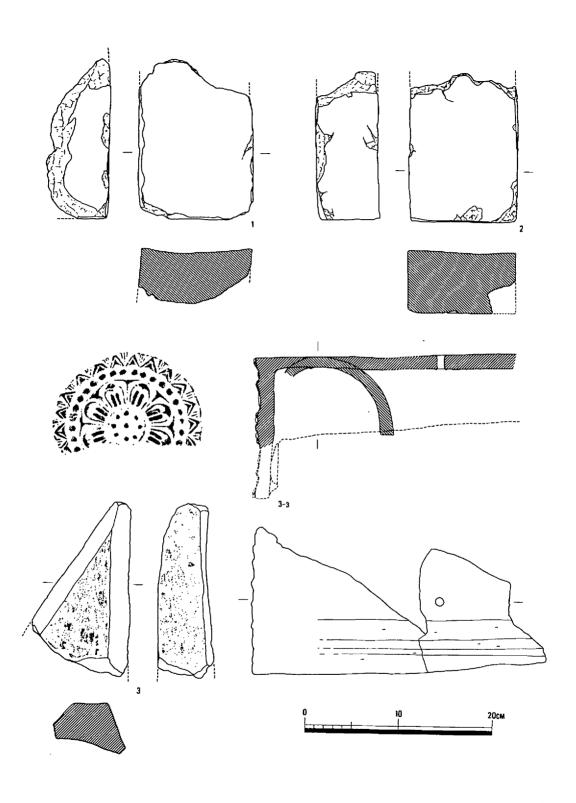
第15図 出土遺物 (3) 塼·軒丸瓦·隅切瓦 (S=1/4)

隅切瓦(第15図3) 隅切瓦が何点か出土している。図示したものは凸面と側面に繩目文叩目が みられる。丁寧に面取りが成されている。平瓦よりはかなり厚味がある。胎土には石粒・砂粒を多 量に含んでいる。

**塼**(第15図1・2,図版20) 塼が10点前後出土している。いずれも直方体を呈し,無文である。 数面に赤色顔料が塗布されている。完形品がないので全長は不明であるが,残存長160mm,幅110mm,厚さ65mmを計測する。ナデで調整されているが、各面ともあまり丁寧には整えられず,かなり凹凸がある。胎土には石粒・砂粒をかなり含む。焼成は良好で堅緻である。灰色,淡灰茶色を呈する。

塔の基壇化粧はまったく残存していなかったが、塼が10数片出土しており、横口面に赤色顔料を 塗布しているものがみられることを考えれば、塼積基壇であった可能性を考慮する必要があろう。

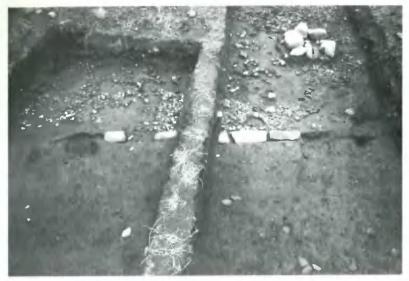
1. 塔基壇北端延石(北から)

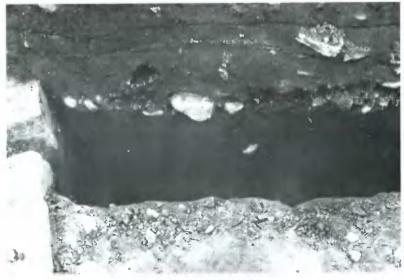
2. 雨落溝検出状況(東から)

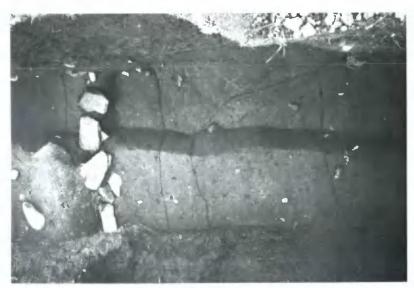
2. 塔基瓊南端石列 (南から)
