岡山県埋蔵文化財発掘調査報告 223

岡山後樂園

史跡等保存整備事業に伴う発掘調査

岡山県教育委員会

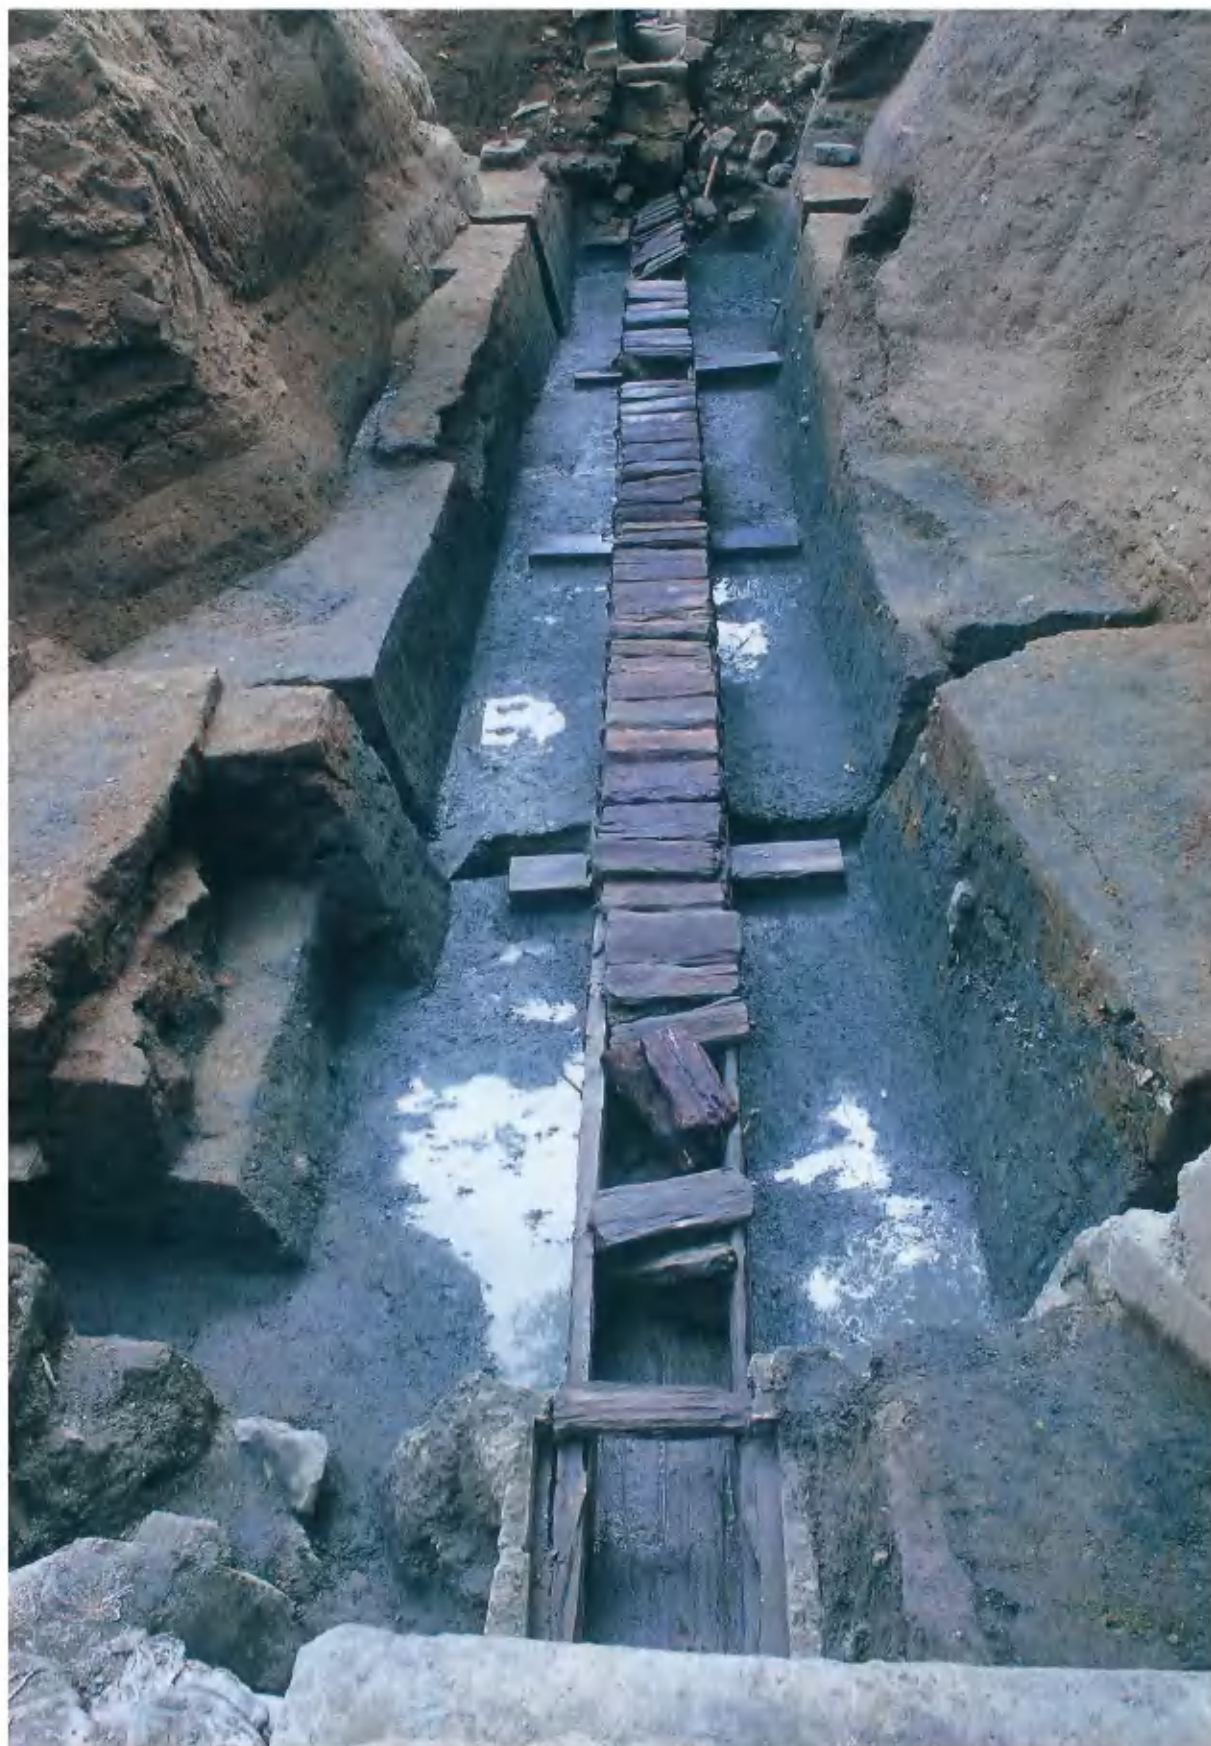
1 花交の池落樋木樋管全景（北から）

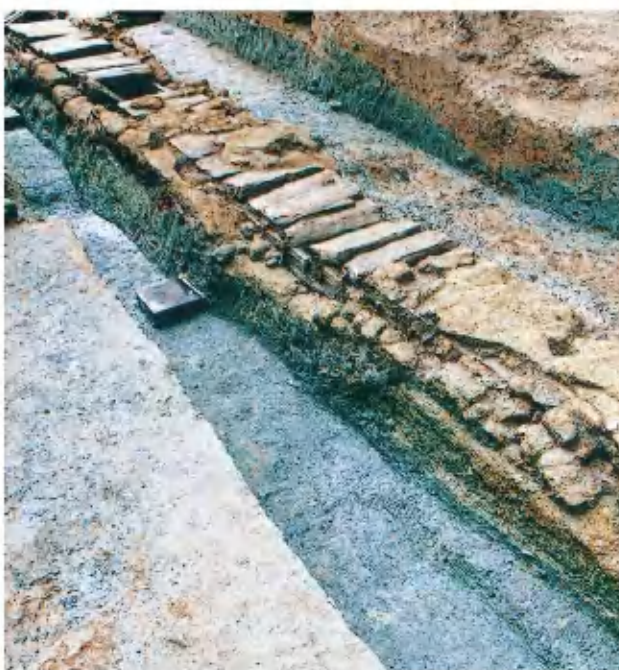
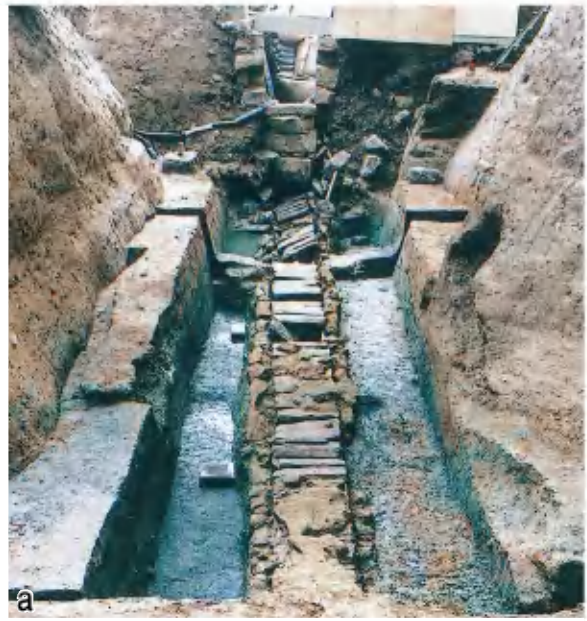
2 木樋管被覆粘土
残存状況
a:全景(北から)
b:中央部分
(北北東から)

た。しかし、木樋管の側面では巻頭図版4-2にみるようにほとんどの部分で残存していて、第2次確認調査において掘り方と誤認したのも理解できた。

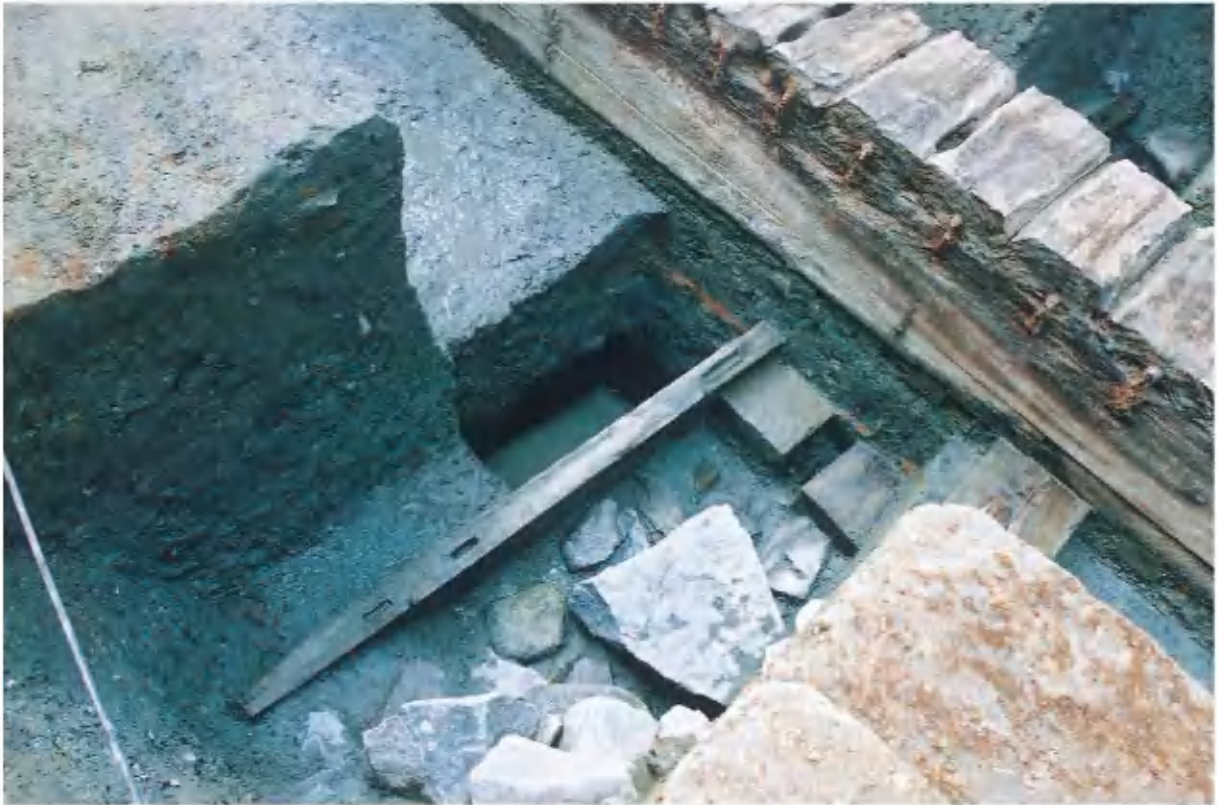
1 旧花交の池南端仕切板（水門基礎材？）検出状況（北東から）

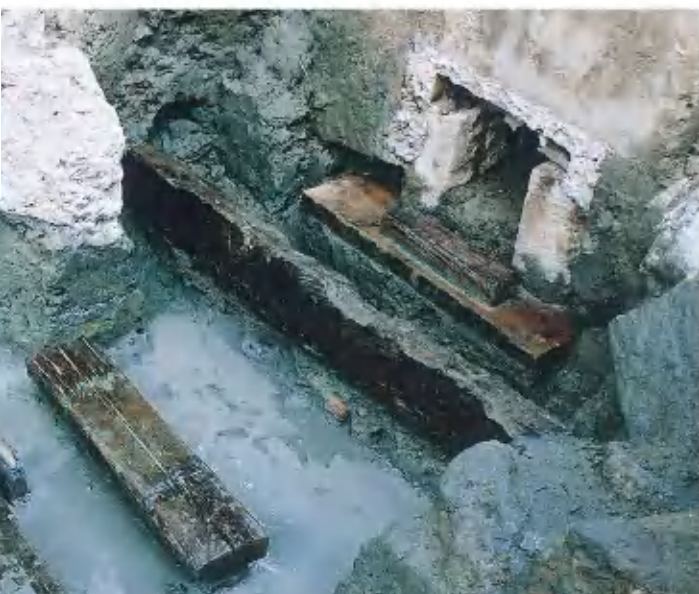
2 調査区北端樋門周辺

- a : 木樋管設置状況と基礎地業（南東から）
- b : 旧池部分基礎枕木・仕切板検出状況（南東から）
- c : 花交の池側樋門石組露出状況（南東から）

木樋管の取り上げが進行し、調査も終盤という段階で、発掘調査前の打ち合わせに手違いがあり、新しく設置する排水管の導入部分の構造物が、木樋管の接地面より20cm低くなるということが伝えられた。構造物は池側の樋門から約4 mまでの部分で、工事掘削は20cm以上深くなることから、基礎の枕木は破壊されることとなる。このため、この部分については全面を30cm程度掘り下げ、基礎枕木を取り上げることとなった（巻頭図版6-2）。3本の基礎枕木を取り上げたが、それぞれの枕木の下には2本の杭が支えとして打ち込まれていた。杭の先端には突起が削り出され、枕木の底面にあけられた穴に差し込み、さらにカスガイで杭と枕木を固定するという丁寧な細工がなされていた。杭は全体

また、樋門のすぐ内側には長大な仕切板が据えられ、木樋管の底がその上面に直接載っていたことがわかった（巻頭図版6-2）。仕切板の下にも杭が2本検出されたが、仕切板の底面には穴がなく、もとあった基礎枕木を除去し、仕切板を新たに設置したとみられ、この部分については樋管の改修がなされたものと考えられた。木樋管の取り上げが無事終了し、仕切板も取り上げ、これによって発掘調査は終了したが、池側の樋門については、コンクリートを工事で破壊することによってであったので、その際に立会調査を行うこととし、現場から撤収した。なお、取り上げた木樋管については、後楽園の南東部にある一般客立ち入り禁止の管理用作業基地近くに水槽を仮設し、保存処理が可能となるまで水漬けしておくこととなった。当初予定の1月末終了から1か月遅れとなった。

3月11日・12日に池側樋門のコンクリートを破壊し、樋門の石組みが露出した（巻頭図版6-2-c）。南半の石組みが最初の石組樋門のもので、両側の摺り柱石に樋板を落とす溝が穿たれ、この上には川側樋門と同じように樋板を通す穴をあけた笠石（第30図）が渡されていた。北半分は戦後間もないころになされたと思われる改修によって新たに造られた樋門で、池の新しい護岸石組みと一体になっている。古い摺り柱の前面に直方体の石を3段積み、その前に新しい摺り柱の石を立てる。古い樋門の基礎には3枚の礎板が敷かれ、一番南の礎板の下には仕切板と同様な長大な板材が据えられていた。礎板支持材と呼ぶ。一番南の礎板には木樋管の底板に取り付けた枕木が直接載り、側板は樋門の側石に直接当てられていた（巻頭図版6-2-a・b）。

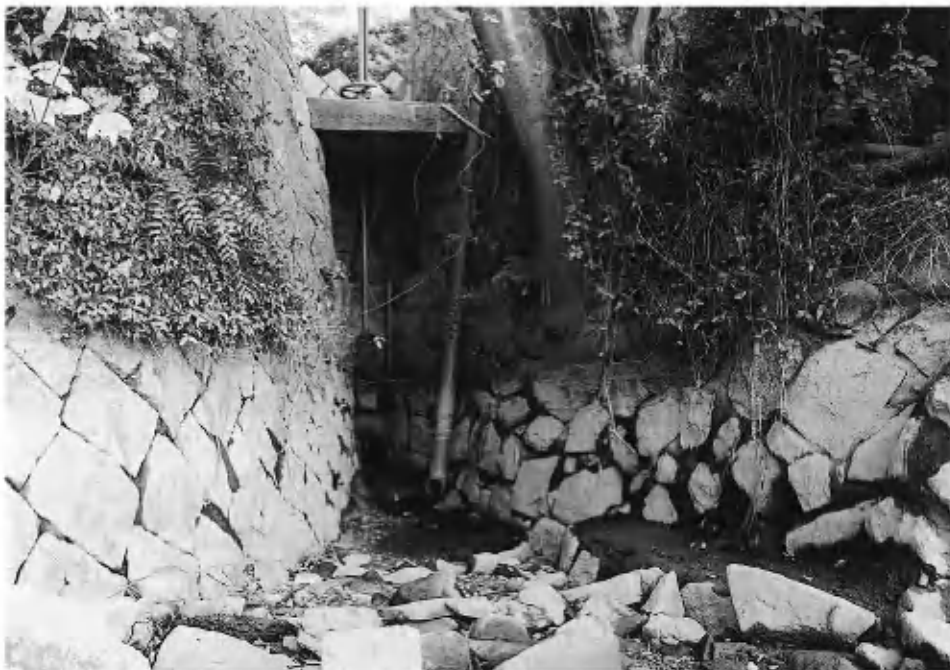
写真1 花交の池排水樋門（旭川側、南から）

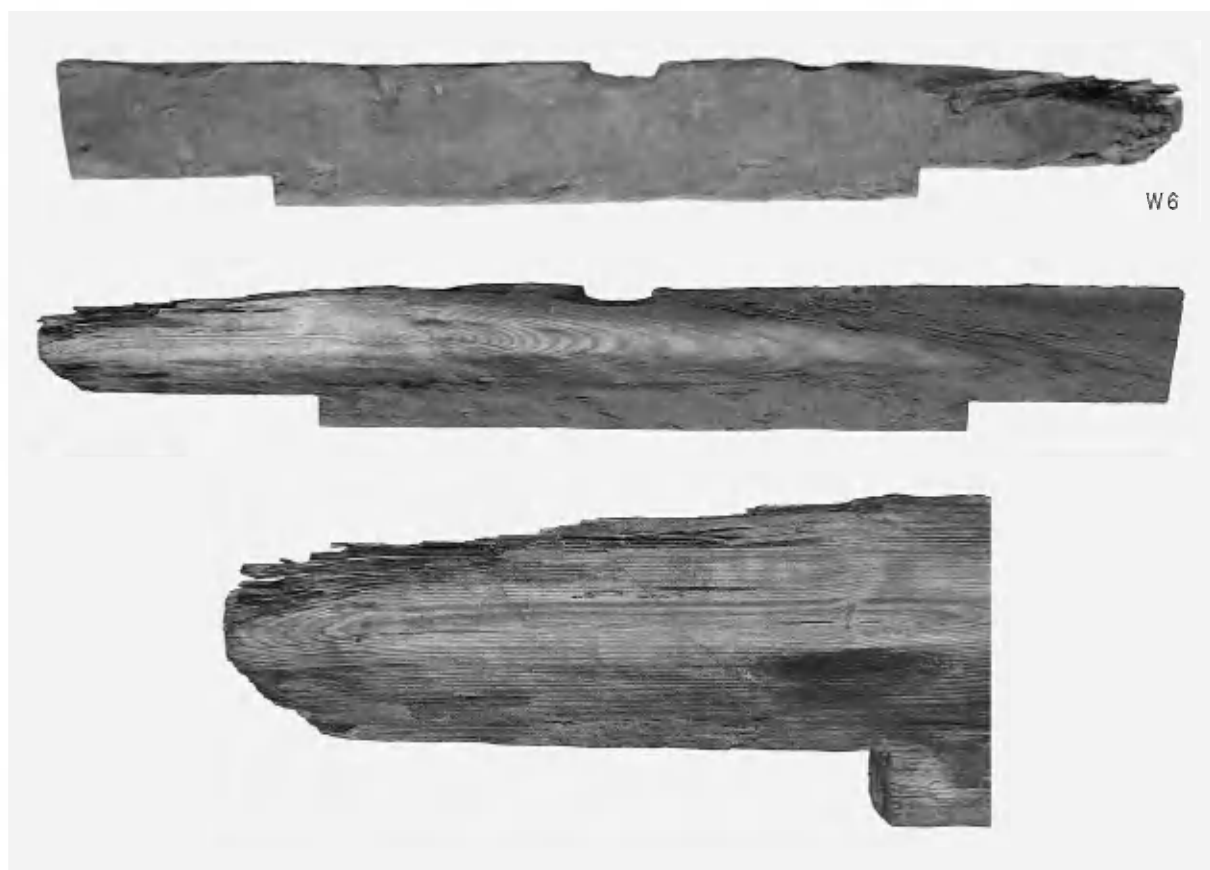
1 樋管基礎北端仕切板 (W6)
