一博多遺跡群第104次調査概報 — 福岡市埋蔵文化財発掘調査報告書第594集

一博多遺跡群第104次発掘調査概要 —

福岡市埋蔵文化財調査報告書第594集

- 1. 本書は、博多区上呉服町124地内における共同住宅建設に先立って、福岡市教育委員会が平成9年度(1997年度)に 実施した博多遺跡群第104次調査の発掘調査報告書である。
- 2. 本書の執筆・編集には大庭康時と協議のうえ本田浩二郎があたった。
- 3. 本書に使用した遺構実測図は大庭・本田・大浜菜緒が作成した。また、製図には本田・今村佳子があたった。
- 4. 本書の遺構実測図中に用いていてる方位は、すべて磁北である。
- 5. 本書に使用した遺物実測図は大庭・本田・森本朝子・井上涼子・上塘貴代子が作成し、本田・森本・井上・上塘が製図した。なお遺物実測図の縮尺は土器類を1/3,1/4に統一し、金属器・銅銭・その他の遺物を1/1,1/2で統一した。
- 6. 検出した遺構については、調査時に検出順に通し番号を付した。
- 7. 遺物番号は通し番号とした。なお挿図中の遺物番号と写真中の遺物番号は一致する。
- 8. 本調査で出土した銅銭は、大庭智子が錆落とし・判読し、拓本を作成した。
- 9. 本書で使用した写真は大庭・本田が撮影した。
- 10. 本調査に関わる記録・遺物類は報告終了後、福岡市埋蔵文化財センターにおいて収蔵・管理・公開される予定であるので、活用されたい。

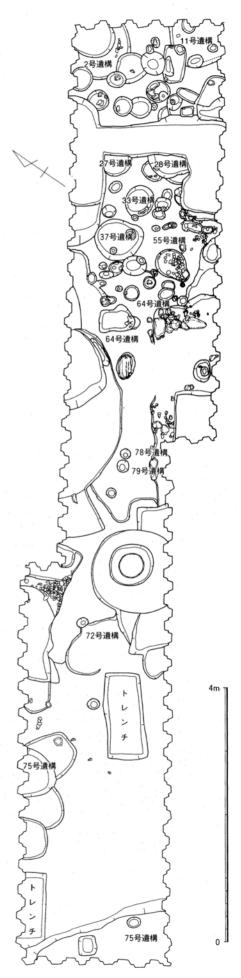
Fig. 3 第1面遺構全体図(S=1/120)

調査区北側において、標高5.50mから5.35m付近で黄褐色 粘質土の整地面が検出され、これを鍵層として第1面を設定 した。北側と中央部の一部が撹乱を受けていたが、遺構面は 比較的良好に遺存していた。

第1面では土坑・柱穴・石組遺構・近世の井戸などを検出 した。調査区北側では、黄褐色粘質土の整地層に遺構が掘り

込まれていたが、全容を知るものは少ない。 $007 \cdot 011 \cdot 022 \cdot 033 \cdot 048 \cdot 057 \cdot 069 \cdot 082$ 号遺構は遺物から近世に属する遺構と考えられる。 $002 \cdot 027$ 号遺構は出土遺物から15世紀から16世紀代の時代が当てることができる。調査区が約3 mと狭く、建物としてまとめられる土坑・柱穴はなかった。整地は暗褐色土、黒色土、黄褐色土等の整地土が交互に敷き詰められた状態で、各整地層の単位は薄い層で数cmで厚い層でも $10 \, \mathrm{cm}$ 程度であった。整地層の間には薄く焼土が数層にわたって挟まれており、遺構面の年代観からも比較的短期間の内に何層もの整地を行ったことが窺える。第 $1 \, \mathrm{m}$ の年代観としては、上部包含層と各遺構から $16 \, \mathrm{m}$ に対していてきょう。

第1面では主に16世紀から17世紀代の遺構を検出した。遺構面の時代観としては隣接する84次調査 地点の第1面から第2面に相当するものと考えられる。84次で検出された道路遺構に関連する遺構の存 在が予想されたが、検出はなかった。調査区中央部には白色粘土の整地面があったが、遺構・遺物の 検出はなかった。

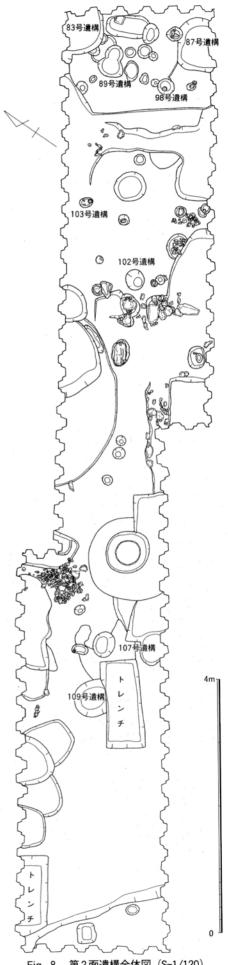
Fig. 8 第2面遺構全体図(S=1/120)

第1面の調査終了後、トレンチを設定し調査区北側におい て標高5.35m付近に、比較的厚く堆積する焼土混じりの整地 面を確認し、これを鍵層として第2面を設定した。暗黄褐色 粘土の整地面である。北側では、土坑・柱穴・石組遺構など を検出した。第1面と同じく北側と中央部の一部が撹乱され ていたが、遺構面の状態は良好であった。調査区中央部から 南側にかけては、鍵層となる整地面が部分的にしか検出され なかった為北側の高さに合わせて全体の掘り下げを行った。 084・087・109号遺構などは出土遺物から14世紀代前半頃に、 107号遺構は14世紀中頃から後半と考えられる遺構である。 また、柱穴の根締め石と思われる集石を持つ086・100号遺構 や、1.6m×1.7mの石敷遺構などが検出されたが、建物の規 模などは不明である。この面も第1面と同様に細かい整地が 丁寧になされており、連綿と居住地区として利用されていた ことがうかがえる。第2面の年代観として遺構・遺物から14 世紀代前半から中頃を考えて大過ないであろう。

第2面は主に14世紀前半から中頃の遺構を検出した。84次調査地点での第4面に相当する遺構面と考えられる。特に第4面検出の整地面は14世紀前半に位置付けられており、ほぼ時代差のない整地面と考えられる。

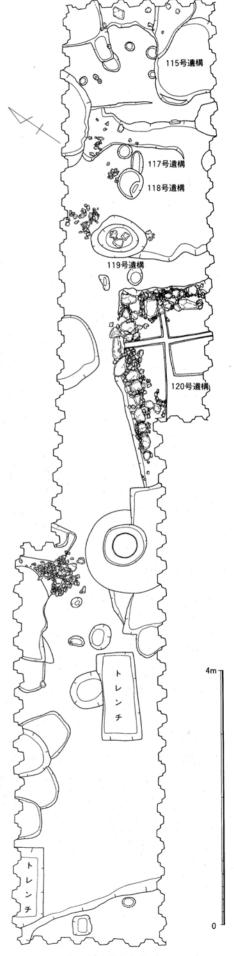
Fig.11 第3面遺構全体図(S=1/120)

標高4.90m付近で設定した遺構検出面である。第2面調査 終了後、トレンチ断面において下層の堆積状況を観察したと ころ数センチ単位の整地面が引き続き1m程堆積しているこ とが確認された。第3面はこの連続した整地面のなかで比較 的厚く堆積し、硬化している面に設定し調査を行った。鍵層 とした整地面は白色粘質土(一部黄褐色)で上面には炭化物 と焼土を多く含む暗褐色土が堆積していた。この整地面は調 **査区中央部まではその範囲を確認できたが、調査区南側にお** いては上面と同じく部分的にしか検出されなかった。よって 遺構検出は断念し、北側の高さに合わせて掘り下げを行い、 調査区南端に設定していたトレンチをさらに掘り下げて南側 の堆積状況を観察した。標高4m付近まで掘り下げた結果、 同一のしまりのない暗褐色土が堆積し遺構面として設定でき る層位は見られなかった。よって調査は中央部から北側にか けて重点をおいて行った。第1面・第2面と同じく撹乱され ている部分はあったが、遺構面としては良好な状態で保存さ れていた。

第3面の検出遺構は土坑・基礎状集石列と考えられる石組遺構などがある。113・115・119・120号遺 構は出土遺物から14世紀前半頃に位置付けられよう。第3面は第2面と比較して、ほとんど時期差がな いにもかかわらず、両遺構面の高低差が50cmもあること、遺構の密集度が減少していること、第2面か ら第3面までの間に数枚の焼土面を含む整地面が堆積していること、これらのことから本調査地点が 火災等の原因で短い間隔のうちに繰り返し整地され、次第に市街地化・密集化されていったことが想 定される。第3面は隣接する84次地点の第4面に対応しており、その成果からも14世紀代前半頃に比定 されよう。84次調査の第4面では規模の大きい建築物の存在が想定されてるが、これが蔵と考えられる 120号遺構とどのように関連するのかは分からない。

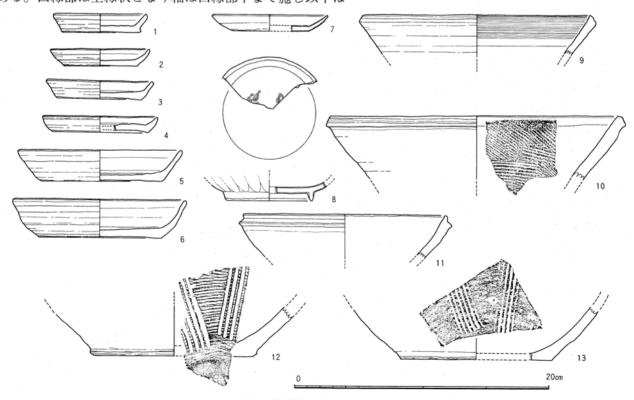
Fig. 15 119号遺構出土遺物実測図(S=1/3)

Fig.15・Fig.16・Fig.17に出土遺物を示した。

1~4は土師器の皿である。底部はすべて糸切り調整され ており、口径はそれぞれ7.6cm、8.0cm、8.6cm、9.2cmを測り 1と2は被熱して廃棄されている。5、6は土師器の坏であ る。底部はどちらも糸切り調整が施されている。口径はそれ

ぞれ13.0cm、13.8cmを測る。7は白磁の皿である。口縁部の釉を拭き取って口ハゲとする。口径9.2cm、底径6.0cmを測る。8は青磁の小鉢である。いわゆる龍泉窯系青磁で、畳付を露胎としている。見込み内にスタンプによる双魚文を施す。9~13は瓦質土器である。9、11は捏鉢で復元径はそれぞれ16.8cm、18.6cmを測る。9は内面に右斜め上方向へのハケメ調整を施し、11は横位のヘラナデ調整を密に施している。10、12、13は摺鉢である。いずれも摺り目はあまり摩滅しておらず、使用痕跡はあまり認められない。10は内器面にハケメを重複させ摺り目とする。12は横位のハケメを施したあとに三本の条線を縦位に施している。

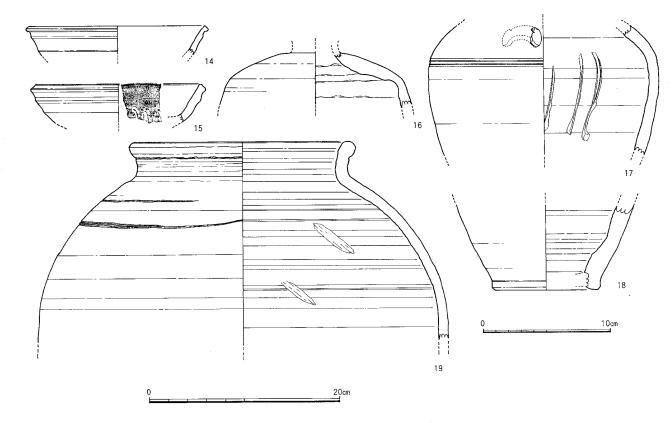
Fig.16 119号遺構出土遺物実測図(S=1/3、1/4)

Fig.16-14~18は古瀬戸である。14、15は卸皿である。ともに灰緑色の透明釉がうすくかかる。小片であり、使用痕は見られない。16は瓶子である。遺存状態は良くないが灰緑色の透明釉がかかる。17は四耳壷である。釉調は灰緑色で内面に工具突端部で条線が施されている。18は壷の底部片である。不透明な鉄釉で釉だれは黒色を呈し、その間は茶色を呈する。19は備前焼の甕である。釉調は口縁から肩部までが暗茶褐色を呈し、それ以下では濁った乳白色を呈する。

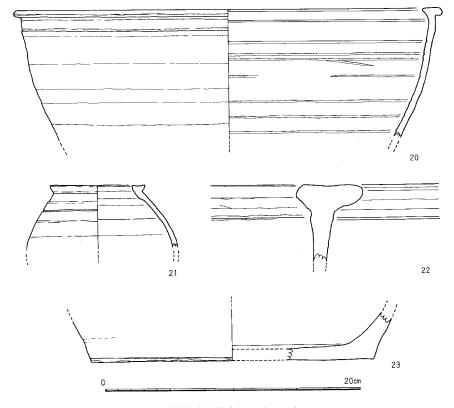
Fig. 17 119号遺構出土遺物実測図(S=1/3)

Fig.17-20~23は中国産の**陶器**である。20は黄釉の盤である。口縁部は玉縁状となり釉は口縁部下まで施し以下は

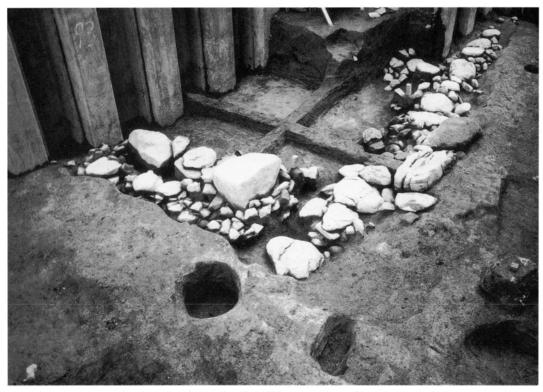
Ph.18 120号遺構検出状況(北から)

調査区中央部で検出した石組遺構である。石材の一部は第1面から確認されていたが、第3面において全体を検出した。現状では6.0m×2.5mの長方形の二辺のみが検出され、残りは調査区外へと展開するため全体の正確な規模は分からない。長辺の方向軸は47°程東偏している。石組は上下に分かれており、中間では石組の隙間に土が入るのではなく土の中に石が入っているような状況であった。使用されている礫も上下では大きさが異なり、上段では人頭大の石を使用し下段では拳大のものを並べている。掘り下げ時には建替えに伴う積み直しの可能性も考えられたが、石組の周囲には掘り込みはなく、土層の観察では整地と同時に石を組みあげるように構築しており、周辺の堆積状況から同一遺構の築告時の工程差として捉えた。石組長辺側の上段では最上段に扁平な石を等間隔に配置して石列としており、標高5.10m付近に並ぶことから、これらに柱をのせたと考えられる。短辺側にもほぼ

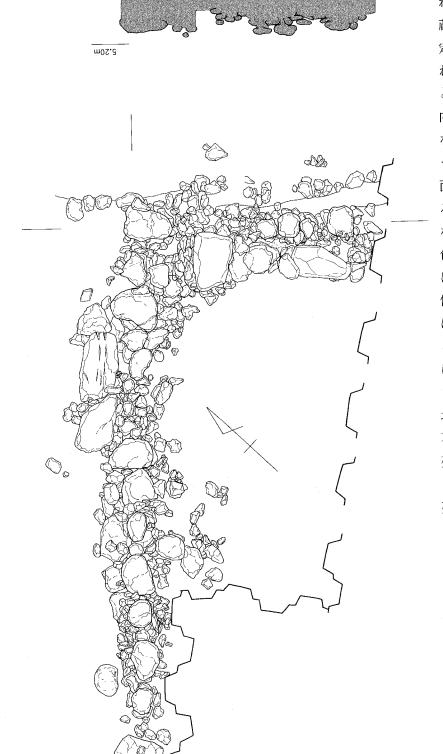
Fig. 18 120号遺構実測図(S=1/40)

同じ高さの石列が並び同様に柱がのるものと考えられる。短辺側には内側に一段高い石列が配されており、上部構造を推定すると柱よりも内側に位置することからその用途は不明である。屋根材・壁材を含めた上部構造の詳細は分からない。これまで博多遺跡群の調査で検出された基礎状集石列遺構では、集石列内側で柱穴などの痕跡が検出された例があり、上部構造を含めた全体構造の復元が想定さ

れ、このような遺構は土 蔵などの壁の地固めと推 定されている。本例もこ れに類する蔵の基礎遺構 と考えたわけだが遺構の 内側では柱穴等の検出は なく、石組に取り付くよ うに堆積する数枚の整地 面が観察されただけあ る。石組内側はしまりの ない白色粘質土上に赤褐 色の焼土層と炭層が交互 に堆積し、その間隔は外 側より薄く短い。これら は廃絶後に堆積したもの と考えられる。土間など に相当する硬化面は検出 されなかった。石列長辺 北側では突出する数個の 石材が置かれていた。石 列で使用されている石材 よりも大きく、上側が石 列と同じ高さの平坦面と なるように整地面上に組 まれ、蔵の入口であった と考えられる。石材の裏 には完形の天目茶碗が埋 設されていた。何らかの 祭祀であろうか。内外の 堆積状況、石組構造を考 え合わせると、本遺構が 蔵として使用されていた 時点では、内側が地表面 より低い半地下の構造で

あったことが推定される。

この他には、青白磁梅瓶・青白磁壷・青磁花瓶・白磁蓋・鉄釘・瓦・石鍋などが出土している。遺物のほとんどが、石列の内側・石列に取り付く整地層の掘り下げ時に出土したものである。瓦は数点が出土しているが、この遺構の上屋構造に使用された瓦としては絶対的に少ない出土量である。このことより瓦葺き以外の板葺きなどの上部構造であったことが想定される。蔵の基礎と考えられるこの遺構の年代は出土遺物から14世紀代前半をあてることができよう。

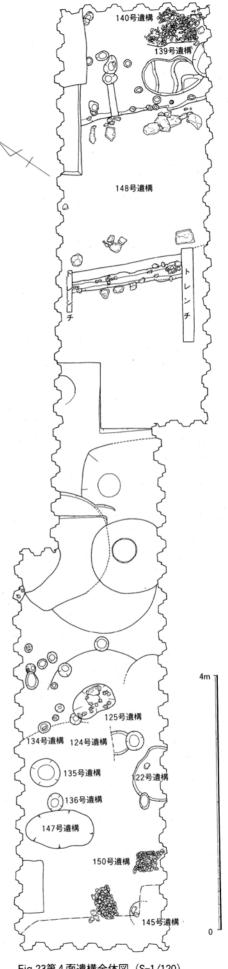
Fig.23第4面遺構全体図(S=1/120)

第3面調査中にトレンチ内の土層を観察したところ、引き 続き整地面が何層にも堆積している状況が確認され、各整地 面が第2面、第3面と近接した時期の遺構面であろうと判断 し、大幅に掘り下げを行った。土層断面を確認しながら整地 面がなくなる直前まで掘り下げを行い、標高4.40m付近で厚 く堆積する黄白色粘土の整地面を検出し、これを鍵層として 遺構面を設定した。第3面までと同じく調査区北側のみ整地 が確認されるが、南側では検出されなかった。遺構検出の結 果、石組遺構・土坑・道路状の整地・井戸の掘方の一部など を検出することができた。南側でも井戸等に一部破壊されて いるが石組遺構や土坑などが検出された。南側では南端トレ ンチをさらに掘り下げて土層の堆積を観察したが、何の変化 もなく暗褐色土の堆積だけが確認された。

検出された遺構の内にわずかではあるが、方向性をもって 構築されているものがあった。148号遺構・150号遺構がそれ である。詳細は後述するとして、148号遺構は48°程西偏し、 **150**号遺構は**120**号遺構と同じく47°程東偏する。これは**148**

号遺構にたいして120号遺構・150号遺構などが直交することを意識して構築されたことを示し、何からの区画が存在していたことが窺える。本調査地点は周辺の調査成果から近接する聖福寺の築地塀の推定ライン上に位置することから、148号遺構が聖福寺の築地塀である可能性も十分に考えられた。しかし、調査の結果からは築地塀の下部基礎構造と考えにくく、その痕跡も認められなかったことから、築地塀の基礎遺構とは異なる遺構と結論づけた。148号遺構・150号遺構はその出土遺物から13世紀代後半の年代を与えることができる。その他の検出遺構の出土遺物から第4面の年代は13世紀後半頃とすることができよう。

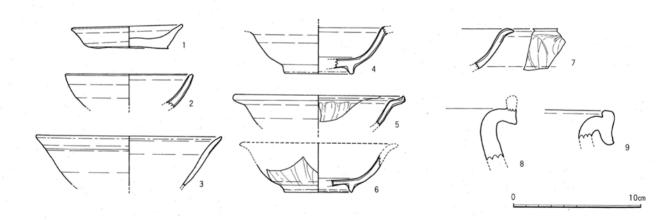
Fig. 27 140号遺構出土遺物実測図(S=1/3)

Fig.27に出土遺物を示す。1は土師器の皿である。底部は回転糸切り調整とし、うすく板目圧痕が残る。2、4~7は青磁である。2は小碗である。口径は10cmを測る。3は白磁の碗である。口縁部の釉を拭き取って口ハゲとする。釉調は淡灰色を呈する。4~7は小鉢である。いわゆる龍泉窯系青磁である。4は畳付のみ露胎とし、露胎部分は赤褐色となる。5は厚く施釉される。6も畳付のみ露胎とする。7は小片であり、法量などは不明である。体部外面に鎬連弁文を施す。8、9は常滑焼の甕の口縁部片である。釉調は8が灰褐色で9が暗褐色を呈する。

これらの遺物から13世紀後半頃の年代が考えられる。

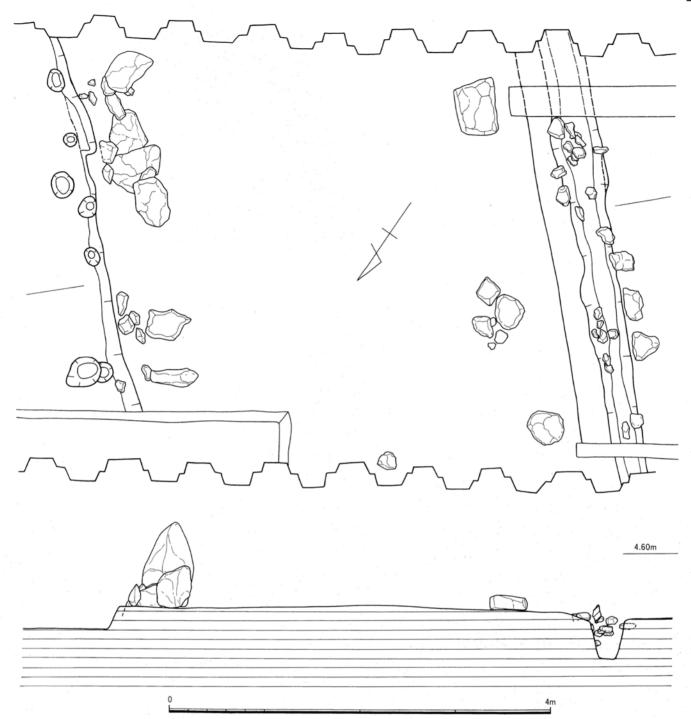
Fig. 28 148号遺構実測図 (S=1/40)

調査区北側で検出した遺構である。検出時は単に遺構を伴わない整地面とも考えられたが、黄白色 粘土の整地面がやや硬化していたこと、他の遺構が切り込んでいない等のことから道路状遺構と考え た。幅は約5 mを測り西側には溝、東側には段を有し周囲より一段高くなる。整地面の標高は4.04 m を測る。整地面上には両端に沿って柱をのせるような、やや大型の扁平な礫を並べ、西側の溝には礫 が落ち込む。東側では50~80cmの間隔で柱穴が、落ちの下段に沿って並ぶ。これらからこの遺構には 何らかの上屋構造が伴っていたことが想定できる。西側の溝は雨落溝であろうか。

遺構の性格としては道路というより廊に近い構造が考えられる。この遺構の主軸は48°程西へ偏り、調査地点に面する現在の道路より西へ振れる。この廊状遺構が示す先には何らかの建物施設が存在する可能性が考えられる。この廊状遺構が当時周辺に土地区画の制約となりえたことも想定される。なお、瓦は数点のみが出土しているが、全体に使用されているとは考えられず、120号遺構と同様に瓦葺き以外の上屋構造であったと考えられる。

点で確認された状況と同じく特殊な建物空間であったと言えよう。聖福寺の北東部はかつて蓮池と呼ばれた低湿地であったと推測される。また南東側は隣接して承天寺の寺域となり、南西側には前面に幹線道路が通され、子院を建てるほど空間は北西側に限定される。本調査で検出された148号遺構は、その構造から築地塀とは考えにくく、子院内の建物を結ぶ回廊として考えるのが妥当であろう。120・150号遺構はそれに付随する蔵と考えることができる。これらの遺構の検出は74次・84次調査地点と本調査地点を含めた御供所通り沿いに子院が展開していたことを示す資料として捉えることができよう。同様の性格・構造をもつと考えられる120号遺構・150号遺構の時期差は13世紀末から14世紀初頭にかけての道路整備にともなう、寺域拡大による建て替えの結果として理解することができる。

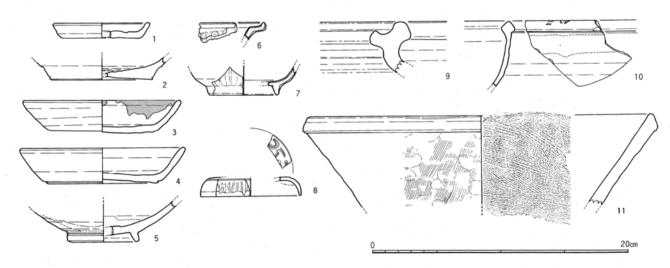
Fig. 33 150号遺構出土遺物実測図(S=1/3)

Fig.33-1~4は土師器である。1は糸切り調整された底部をもつ皿である。2、3、4は坏である。底部は糸切り調整とする。5は白磁の碗である。体部中程まで施釉するが、以下を露胎とする。6、7は青磁の鉢である。どちらも龍泉窯青磁である。8は青白磁の合子蓋の小片である。9、10は陶器である。9はY字口縁壷である。10は黄釉の盤である。口縁部内側は露胎で、目土が付着する。11は瓦質土器の捏鉢である。外面はハケメ調整され、その上に指頭圧痕が加えられる。遺物からこの遺構の年代は13世紀代後半頃と考えられる。

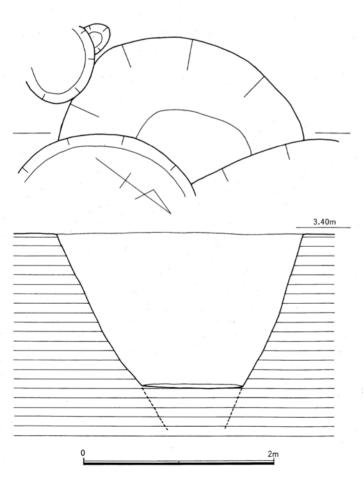
Fig. 58 219号遺構実測図(S=1/40)

調査区中央部南側で検出した井戸遺構で、082号遺構と217号遺構に切られ、全体の平面形は分から

ない。掘方として検出できたのは、直径2.6mの半円部分だけであった。周辺が崩壊する危険性があったため、完掘はしていない。標高1.6m付近まで掘り下げたが井側の検出はなかった。

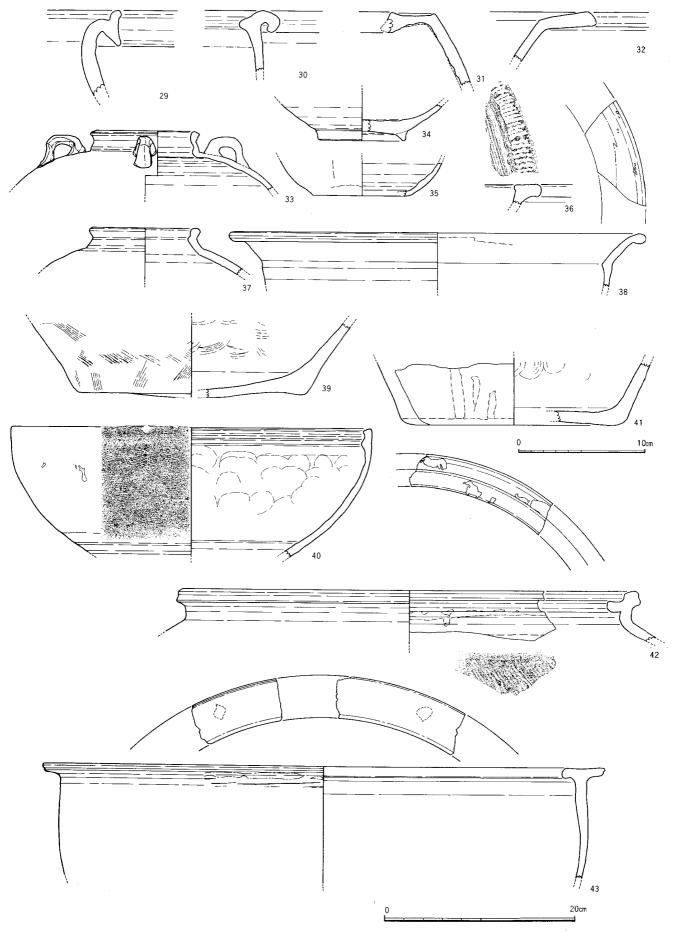
Fig.62 236号遺構出土遺物実測図 (S=1/3・1/4)

Fig.62-29は常滑焼の甕である。小片であるが、自然釉がかかる。34は灰釉陶器の椀である。いわゆる山茶椀である。ナデ成形された体部を糸切りし高台を貼り付ける。36は土師質土器の鍋である。口縁部上に縄目文様をめぐらす。30~33、35、37~43は輸入陶器である。30は黄釉盤である。体部内面を施釉する。31は甕の口縁部片である。叩き痕が残る。32は鉢の口縁部である。小片で全体の器形はよく分からない。33は無釉四耳壷である。自然釉が薄くかかる。35は瓶の底部片である。釉調は暗

褐色を呈する。37は壷の口縁部片である。焼成は不良である。38は黄釉の盤である。外面は口縁部下から露胎となる。39は甕の底部片である。内外面とも叩き痕がよく残る。底部の釉は掻き取られ薄い。40は捏ね鉢である。外面には叩きを施したあとナデ調整を加える。内面には丸い当て具の跡が全面に残る。41は甕の底部片である。内面に叩きの当て具痕が残る。42、43は甕の口縁部片である。

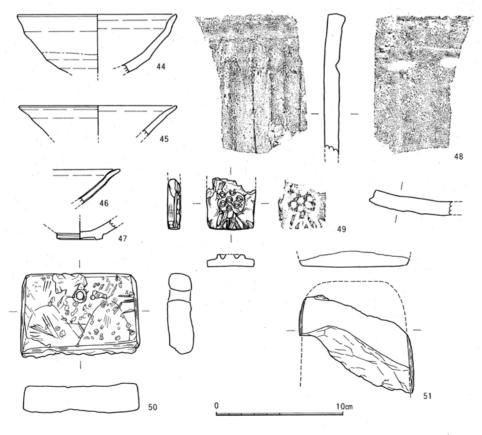
Fig. 63 236号遺構出土遺物実測図(S=1/3)

Fig.63-44~47は天目茶碗である。44は口径12.6cmを測り、外面中程から露胎とする。釉調は黒褐色から暗茶褐色を呈する。外面露胎部の色調は暗灰褐色を呈する。45は口径12.6cmを測る。釉調は刻褐色でわずかに禾目になる。46は口縁部の小片である。釉調はほぼ黒色で、口縁部のみ茶色となる。47は底部片である。削り高台は露胎となり、施釉された部位の釉は比較的薄く施される。48は瓦片である。平瓦の小片であり内面には布目が残る。色調は暗灰色から灰黒色を呈する。49、50は滑石製品である。49はスタンプの一部であるが、破片であり全体の文様は分からない。50は温石片である。全

体的に被熱し煤が付着し黒くなる。全面に工具の加工痕が明瞭に残る。51は石製品である。小片であり、全体の形状は把握できないが、硯の底部片と考えられる。破面は黒褐色で、加工面はよく研磨され暗赤褐色を呈する。

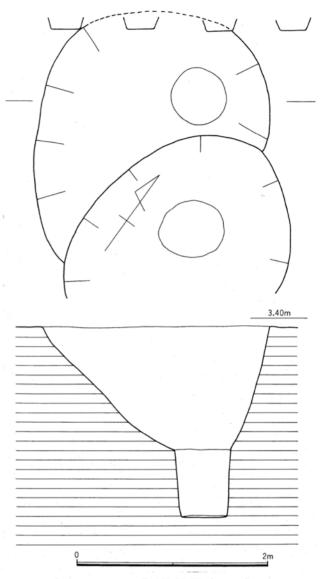
Fig.69 250号遺構実測図(S=1/40)

調査区南側で検出した井戸遺構である。長径 推定3 m、短径2.5 mの楕円形の井戸である。 北側が調査区外になり、南側は他の井戸に撹乱 されているため、正確な平面形は分からない。 井側は北側に片寄って据えられていたと考えら れる。井側にはおそらく桶が用いていられたと 考えられるが腐食していて遺存していない。

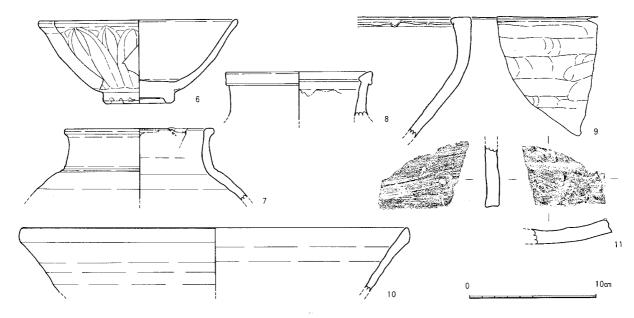
Fig.71 250号遺構出土遺物実測図(S=1/3)

1は土師器である。椀の体部片である。復元径 は15.4cmを測り、ナデ成形され内面には磨き痕 が観察されるが、単位・方向は分からない。色調 はにぶい褐色を呈し、焼成は不良である。2~ 5は白磁である。2は高台付皿である。高台部 は削りだしで露胎となる。見込みに細い沈線を 施す。3は碗である。口縁部の釉を拭き取っ た、いわゆる口ハゲ碗である。4は碗の底部片 である。外底部まで施釉している。5は皿であ る。口径は10.4cmを測り、体部下半部を露胎と する。6は龍泉窯系青磁の碗である。体部外面 には鎬蓮弁文を施し、外底部から高台内を露胎 とする。口径15.7cm、底径5.6cm、器高6.6cmを 測る。 7、8、9は輸入陶器である。7は壷の 口縁部片である。釉調は外面で緑がかった黒褐 色で、内面では濃オリーブ色を呈する。口径は 11.8cmを測る。8も壷の口縁部片である。口径 は11.6cmを測る。外面のみ施釉する。

9は鉢の体部片である。外面には指押さえの痕跡がよく残る。10は東播系須恵器の捏鉢である。復元径は30.8cmを測る。11は**瓦**である。平瓦の小片であり、紐状の布目が観察される。これらの遺物からこの井戸遺構の年代は13世紀代と考えることができる。

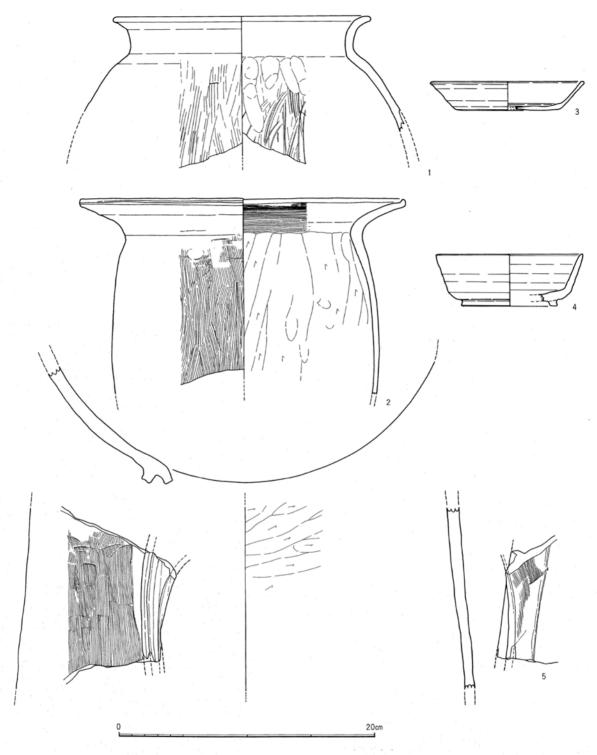
Fig.77 263号遺構出土遺物実測図(S=1/3)

た。焼砂はかたくしまっており、土坑内のみ検出され た。土師器の竃は立った状態で検出され、その内側に 甕と壷の破片が倒れ込んだ状態で検出された。Fig.77 に出土遺物を示す。1~3、5は**土師器**である。1は 壷の口縁部片である。復元径は20.4cmを測り外面には ハケメ調整とナデ調整、内面にはヘラ削りと指ナデ調 整を施す。器壁は厚く全体的に造りは粗い。 2 は甕で ある。復元径は27.8cmを測る。外面には口縁部から頚 部まで煤が厚く付着する。3は坏である。底部には板 目圧痕がみられ、復元径は12.2cmを測る。5は竃型土 器である。焼成は良好で造りは良く外面には縦位のハ

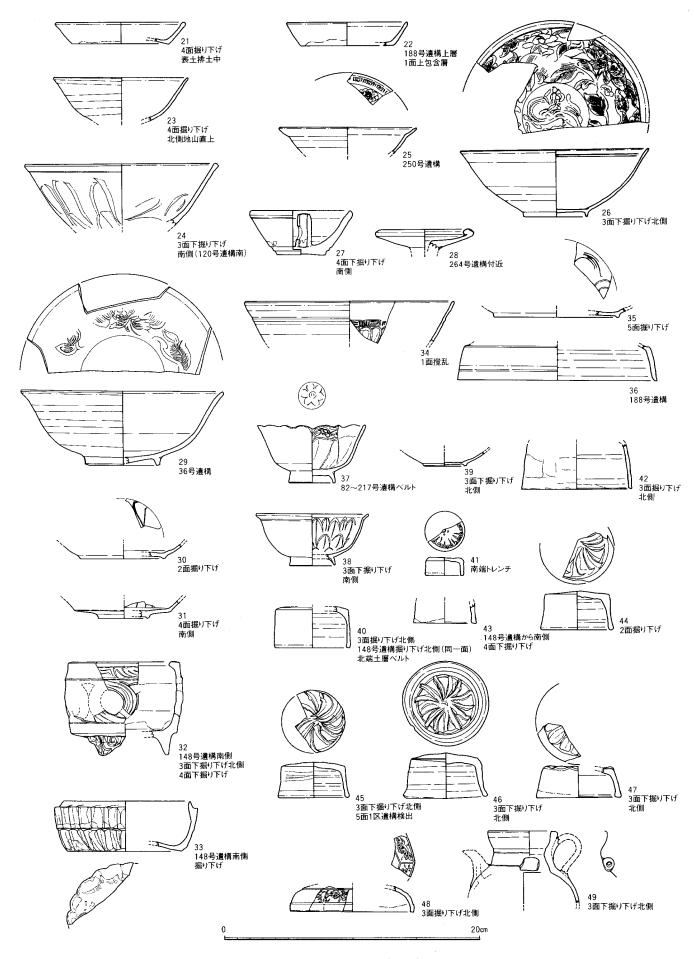
Fig.87 その他の出土遺物(S=1/3)

Fig.87-23~26、28~35、37~49、Fig.88-50は青白磁である。23、24は碗である。24は外面に連弁文、内面には蓮花唐草文を施す。25、26は口ハゲ碗である。内面に印花文を施す。28は灯火器である。29は口ハゲ碗である。30、35、39は皿の底部片である。31、34は印花菊花文鉢である。32は透彫文三足香炉である。足には獣面または浮文が施される。33は合子身である。37は花形坏である。38は印花文坏である。型造りで、牡丹文が陽印文で施される。40、43~47は梅瓶蓋である。41は小型の梅瓶蓋である。42は蓋である。48は印花八角合子蓋である。49は小型の水注である。50は梅瓶である。復元器高は28cmを測る。外面には唐子蓮花唐草文を施す。

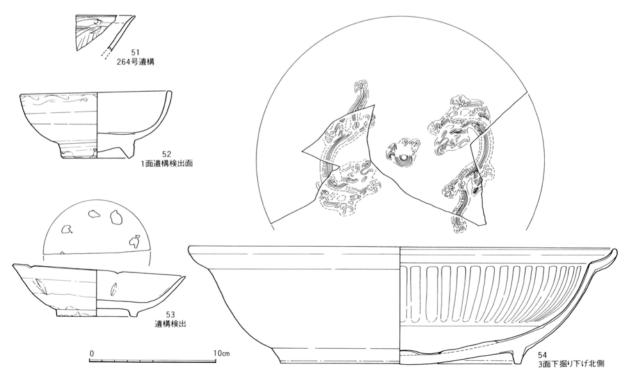
Fig.89 その他の出土遺物(S=1/3)

Fig.89-51~54は青磁である。51、52は碗である。51は口縁部片で外面に画花・刻花文を施している。53は越州窯青磁の皿である。口径13.7cm、底径6.3cm、器高3.7cmを測り、見込みには目土が付着している。畳付は釉を削り取り露胎でここにも目跡が残る。54は龍泉窯系青磁の盤である。体部内面には掻きおとしの連弁文を施し、見込みには中央に宝珠を配し、それを追う一対の龍がまわりに貼り付けられる。

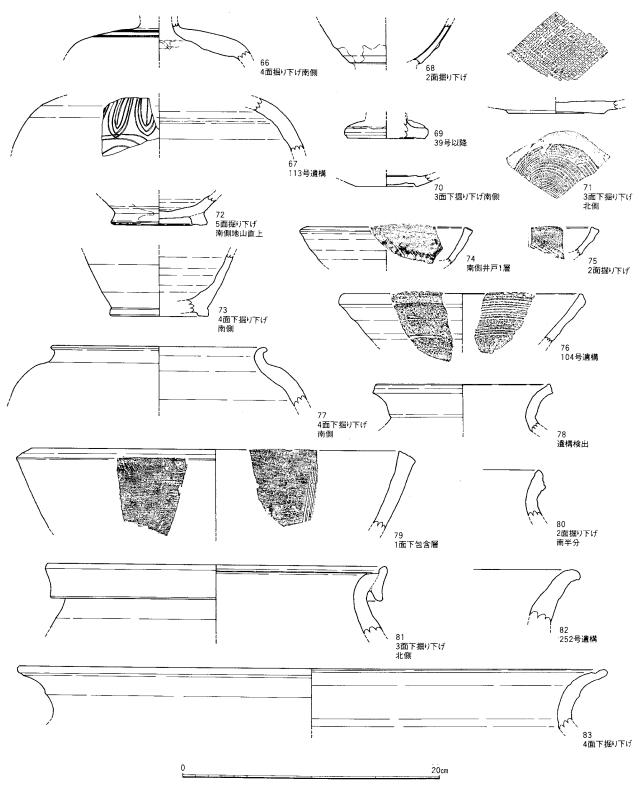
Fig.91 その他の出土遺物(S=1/3)

Fig. 91 - 76、80は**瓦質土器**である。76は鉢である。内面に掻目が残る。80は甕の口縁部片である。

Fig.91-77、78、79、82は**備前焼**である。**77、78**は壷の口縁部片である。**77**は復元径17.2cmを測り 色調は赤褐色から小豆色を呈する。**79**は擂鉢である。色調は明赤褐色で焼成はあまく焼きしまってい ない。**82**は甕の口縁部片である。

Fig.91-81、83は常滑焼である。81は壷の口縁部片である。復元径は27.2cmを測り、色調は暗赤褐色を呈する。焼成は良好でよく焼しまっている。83は甕の口縁部片である。

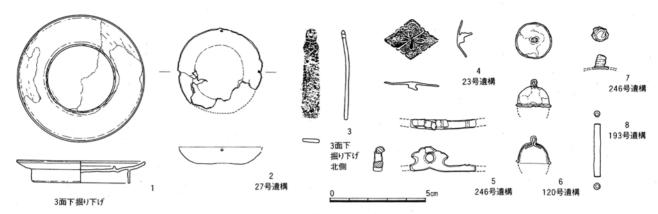
Fig.92 その他の出土遺物(S=1/2)

Fig.92-1 は銅製皿である。仏具と考えられる。口径6.8cm、底径5.2cm、器高1.15cmを測る。全体的に錆が付着する。 2 は銅製の天秤皿である。糸通しの穴が現状で3ケ所、復元では4ケ所に穿たれるものと考えられる。銅板を皿形に成形したもので銅は薄い。 3 は銅製品である。何らかの飾り具と考えられる。4 は銅製の飾り金具である。裏に止め具が付くが一部欠損している。 5 は銅製の釣手付鍋の把手金具である。鋳上がりは良好である。6 は銅製の鈴である。下部が欠失している。 7 はガラス製の摘みである。8 は石製の管玉である。穿孔は片側で中心からずれる。

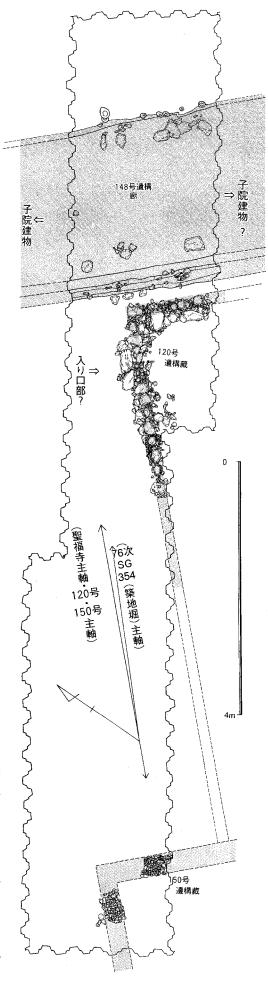
Fig. 96 推定復元図(S=1/120)

聖福寺には盛時においては38の子院があったと伝えられている。これらの子院はほとんど現存しておらず、その位置の推定も行なわれていない。本調査地点では13世紀後半とした第4面以後、度重ねて粘土を貼った丁寧な整地を行なっており、一般居住地として利用されたとは考えられず、同じく御供所通りに面する74・84次調査地
