一 飯氏二塚古墳第2次調査報告 一

福岡市教育委員会

- 1. 本書は平成14年11月15日から平成15年1月15日に福岡市教育委員会が行った、西区飯氏字鏡原792他所在の飯氏二塚古墳第2次発掘調査の報告書である。
- 2. 発掘調査は重要遺跡確認調査として行い、調査及び報告書作成には国庫補助を受けた。
- 3. 本書に使用した遺構実測図は、吉武 学が作製した。
- 4. 本書に使用した遺物実測図は、吉武、田中克子が作製した。
- 5. 本書に使用した写真は、吉武が撮影した。
- 6. 本書に使用した図の製図は田中、上塘貴代子、萩尾朱美、森 寿恵が行った。
- 7. 本書に使用した方位は全て磁北である。
- 8. 本書の執筆・編集は山崎純男の助言のもとに吉武が行った。
- 9. 本報告書に関する記録と遺物類は、整理後、福岡市埋蔵文化財センターに収蔵し、ここで管理する。

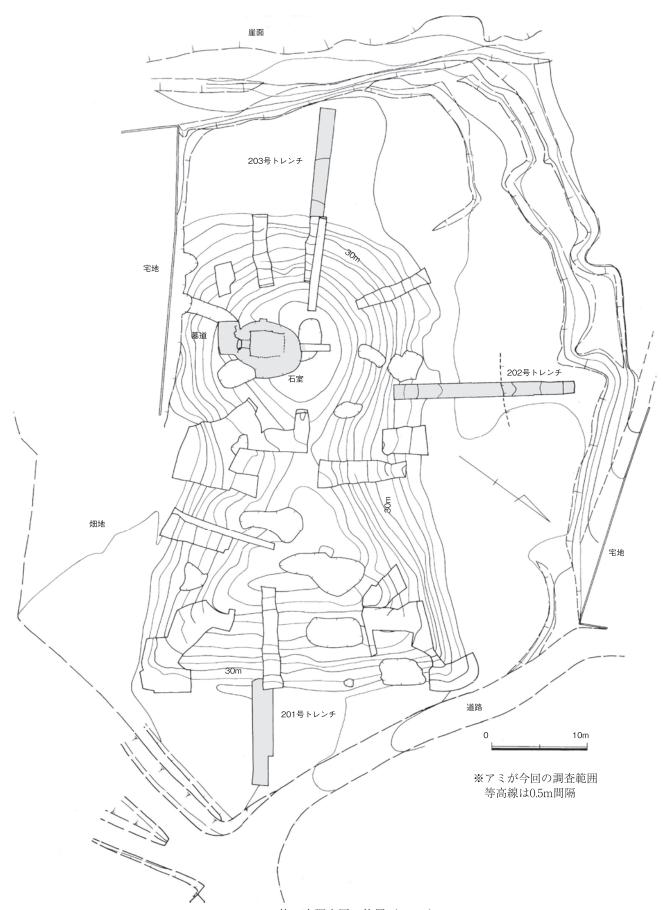
Fig. 3 第2次調査区の位置 (1/400)

古墳周囲の平坦地に周溝の存在が示唆されたため、南側を除く三方にトレンチを入れた。トレンチは古墳主軸に平行、又は直交するよう意図し、第1次調査トレンチとの整合性を考慮して設け、地形の許す限り極力長めに掘削した。東から順に201~203号トレンチと呼ぶ。201号トレンチでは、一部に地山整形による窪みも見られ、3本のうちでは比較的残りが良いが、古墳に関連する施設は確認できなかった。他はいずれも表土直下で花崗岩風化礫層となり、開墾などにより削平を受けていた。

次に、石室掘り方の確認のため、石室の両側壁(東・西)と奥壁(北)に幅80cm、高さ4m強のトレンチ計3本を設けた。破壊を最小限に留めるため、掘削は掘り方が確認できるまでとした。いずれのトレンチにおいても、石室床面より25~60cmほど高いレベルに古墳築造前の旧表土とみられる灰黒色土が現れ、これを掘り込んで石室を組んでいることが分かった。

墓道部分は樹木を避け3.5×2mの範囲で掘削を行った。第1次調査でも確認した閉塞石両側の石積みは、石室主軸と直交する方向に大きく開き、墓道側壁の貼り石となることが判明した。この前面(南側)の埋土は版築によって非常に堅く締められているが、貼り石を境にして墳丘側(北側)の版築とは状況が一変しており、墳丘築造より後に埋められた(貼り石で飾られた前庭部が開いていた一時期があった)ことが明らかである。さらに南壁の土層断面の観察により、掘削時に盗掘坑と考えて掘り下げた部分の下に、追埋葬の墓道と思われる溝状の窪みが一部存在することが分かった。この墓道の版築は貼り石前面ほど丁寧ではない。また、時期を示す遺物は出土していない。

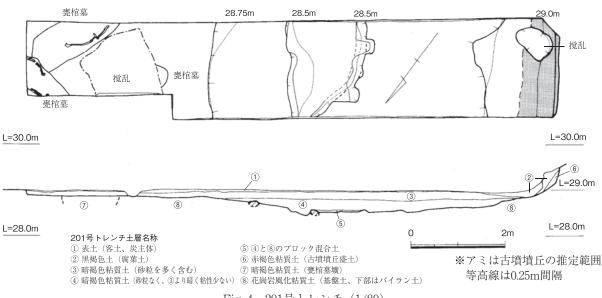
Fig. 4 201号トレンチ (1/80)

前方部前面に古墳長軸方向に設定した。第1次調査7号トレンチを延長する位置に設けたため、古 墳中軸線よりやや南に偏している。幅2.0mで、掘削可能な限り長めに設定したが、長さ11.3mに留ま り、東端は障害物(立て看板)のため一部が不整形を呈する。地表面の標高は29.0mで、0.2m弱の表 土直下は基盤土である花崗岩風化粘土・バイラン土となる。古墳墳端から幅6.6mの範囲に深さ約0.3 mの浅い落ち込みが認められた。古墳築造時の地山整形の一部と考えられる。落ち込み内の覆土は暗 褐色土で、自然に埋没した状況にある。また、東端付近で甕棺墓3基を検出したが、現状保存とした ため詳細は不明である。遺物は、表土層から須恵器小壺片(Fig. 6-1)が出土したほか、攪乱坑等か ら甕棺片(Fig.6-2~3)、弥生土器片が出土した。

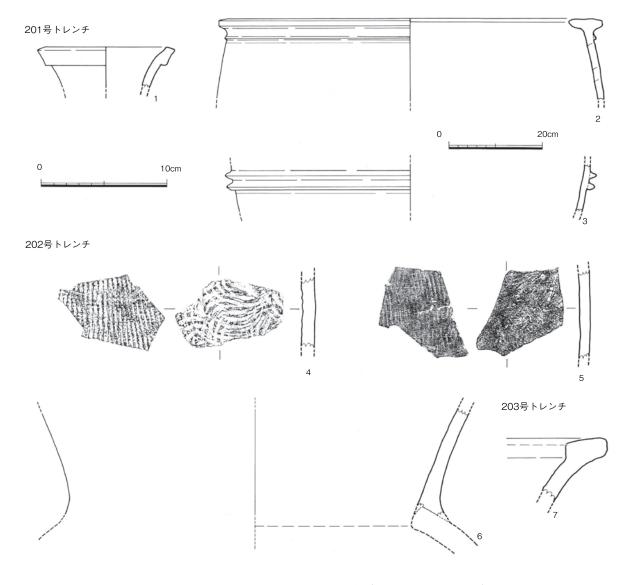
Fig. 6 201号~203号トレンチ出土遺物 (2・3は1/8、他は1/3)

1は須恵器小壺の口縁部片で、口唇部を肥厚させる。2、3は成人甕棺の破片で、接合しないが同一個体とみられる。T字形の口縁部直下に三角突帯をまわし、胴部下位には山形突帯を貼り付ける。4、5は須恵器甕の胴部片である。4は外面に擬格子目叩き、内面に青海波当て具痕がある。5は外面の平行叩き、内面の当て具痕をともに半スリ消し調整する。6は須恵器大甕の頸部片で、内面と屈曲部外面はヘラなで調整。7は成人甕棺の口縁部片で、口唇内面を肥厚させる。

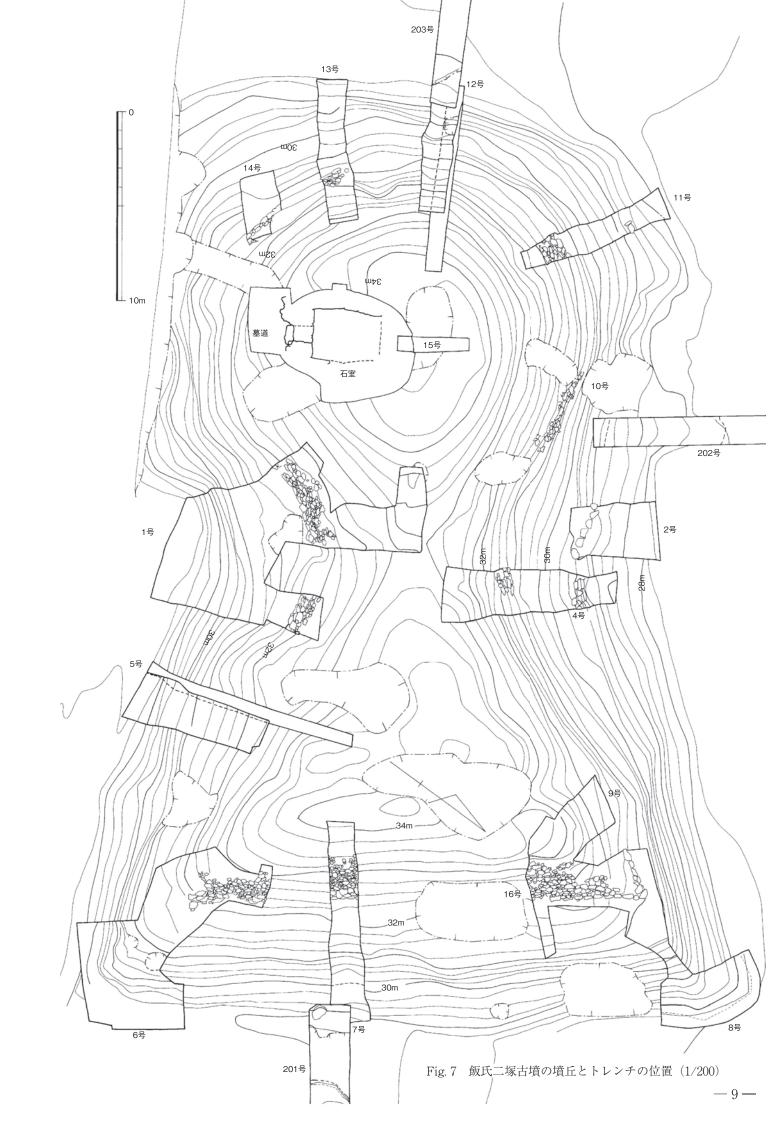
第1次調査報告書では、作図ミスのため墳丘に対するトレンチの位置が後円部側で1mほどズレている。今回それを補正したものを示した(Fig.7)。これにより、石室が後円部の中心をやや外れた位置にあり、かつ開口方向が長軸と直交しないこと、後円部形が正円を描くことが判明した(Fig.15)。なお、後円部の北西側と南西側の膨みは石室の石抜き等の際の残土、前方部前面中央の膨みは防空壕を掘った際の残土とみられる。また、第1次調査の所見から、前方部の両側面は開墾などによる破壊と土盛りによる地形改変が特に著しいことが判明している。

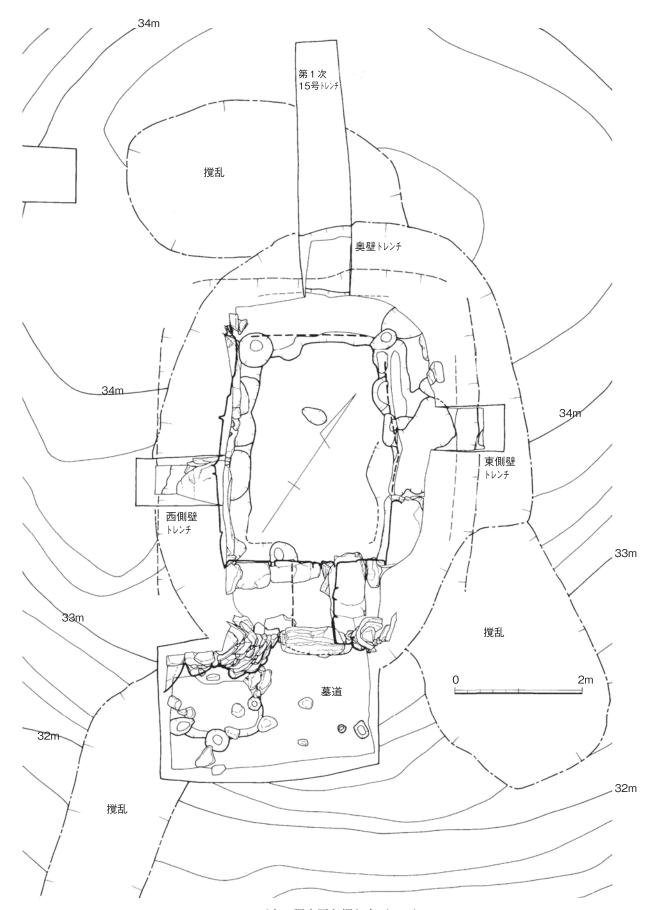
Fig. 8 石室の調査区と掘り方 (1/60)

石室の奥壁と両側壁方向に幅0.8mのトレンチを設け、墓壙掘り方が確認できるまで掘り進めた。その結果、3者ともに古墳築造前の旧表土(灰黒色粘質土)を認めることができ、これを掘り込んで墓壙が設けられていることを確認した。旧地表面のレベルは、奥壁では標高29.9m弱、石室床面からの高さ0.35m、同様に西側壁では標高29.7m、床面から0.2m、東側壁では標高30.1m、床面から0.6mの位置にある。掘り方の全容は不明だが、幅5.1m、奥行き6.1mほどの方形プランとなろうか。裏込めには土砂が充填されるが、礫は含まない。また、墳丘盛土は全て版築によるが、上層部には腐植土と考えられる帯状の黒色土層が複数枚認められる。遺物は、墳丘盛土から弥生土器片が出土した他、古墳築造前の旧表土に山陰系の古式土師器が含まれていた。

第1次調査の石室実測図に不備(下ばの記入漏れ)があったため補足した。石抜き跡の形状から、玄室床面は図に示したような胴張りのある長方形プランとなろう。法量は、玄室玄門側で幅2.6mを実計測できるが、他は推定で奥壁幅2.3m、玄室長3.6mとなり、長幅比3:2程度の玄室とみられる。玄室床面は地山土である花崗岩風化土が露呈するが、壁まわりは汚れた地山土で埋められており、石室基底部を構築する際の掘り込みを示すものであろう(Fig.8)。

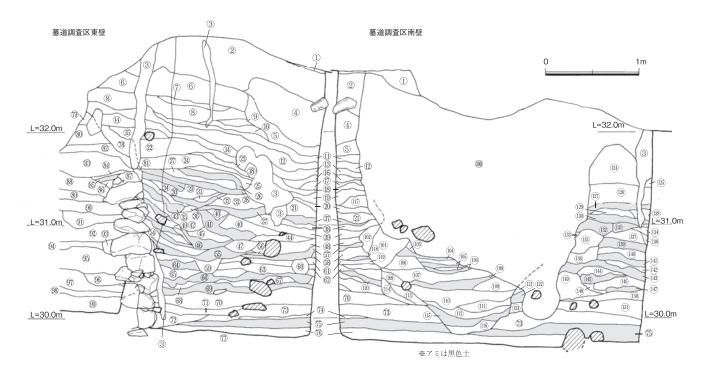
Fig. 11 墓道調査区の土層断面・ I (1/40)

結果として、第1次調査でも確認された閉塞石両側の石積みは、石室主軸と直交する方向に大きく開き、墓道側壁の貼り石となることが判明した。閉塞前面の埋土は版築によって非常に堅く締められているが、貼り石を境にして墳丘側の版築とは状況が異なっている。このことから、貼り石で飾られた前庭部が開いていた一時期が存在し、被葬者埋葬後に版築により墓道が閉じられたことが分かる。墓道床面は花崗岩風化土の上に旧表土層と見られる黒色系土層が堆積しており、地表面をそのまま墓道床面としていたようである。

掘削時の所見では、閉塞石天端付近までは盗掘坑によって攪乱を受けていた。しかし、閉塞石前面では溝状の墓道と見られる壁面の一部が検出できたため、半裁して掘削したが、攪乱坑により不明瞭であったため撮影のみに留めて掘り下げを継続した。掘削後、南壁の土層断面の観察により、これがやはり追葬時の墓道と思われる溝状の窪みであることが分かった。この墓道は幅1.4mほどで、閉塞石の横幅にあわせて掘られたものと推定され、長さ1.7mを確認した。やはり版築により閉じられている。

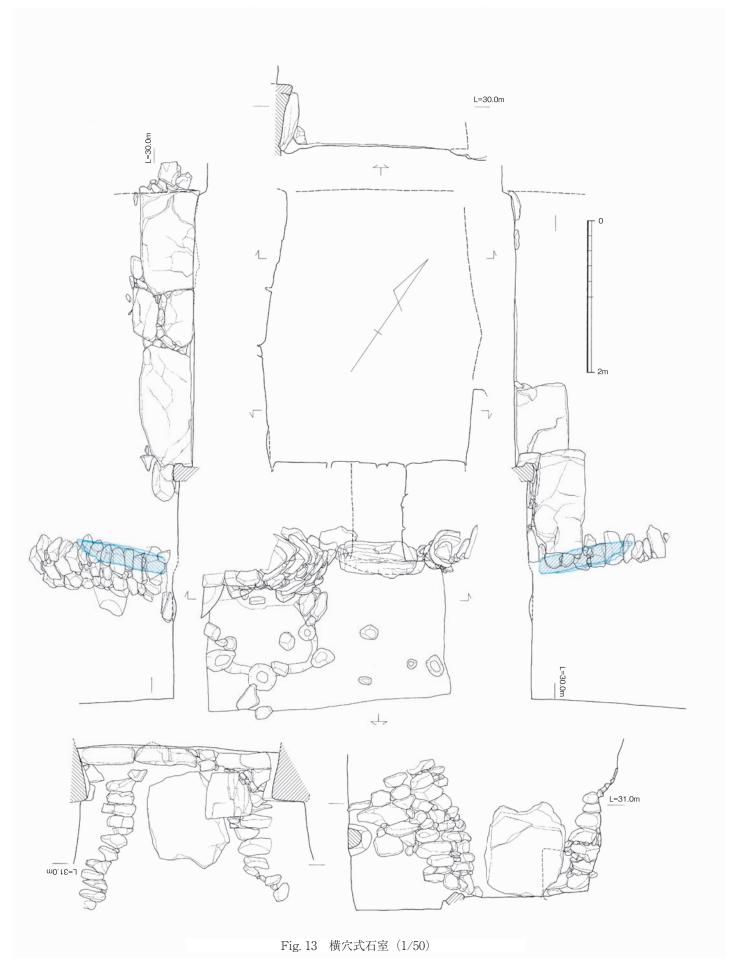
閉塞石は石材の抜き取りによりやや東に傾いた状態にある。床面には浅い段が認められた。羨道は 片側の袖石のみ残り、この袖石の小口面に板石を立てかけて閉塞としており、他方の袖石も同様の状

況にあったとすれば、羨門幅は0.7~0.8m程度と考えられる。

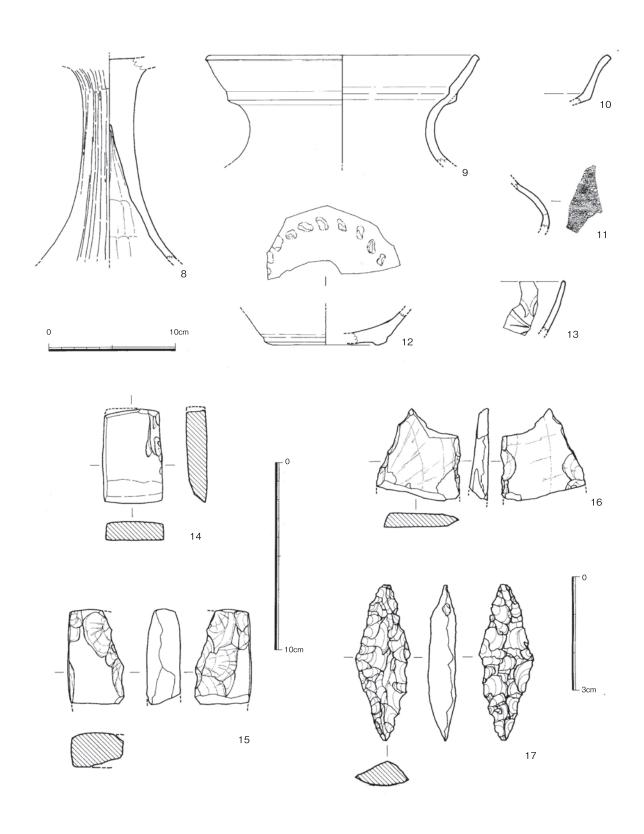
Fig. 14 墓道・石室調査区の出土遺物($14\sim16$ は1/2、17は1/1、他は1/3)

8は弥生土器高坏の脚部片で、外面は丹塗り磨研を施す。閉塞石のすぐ前面(追葬時の墓道内)で出土した。9、10は古式土師器の二重口縁壺である。9は石室の奥壁トレンチの旧表土層から出土しており、古墳築造前に当該期の遺構があったことを示す遺物である。11は須恵器腿の小片で、肩部に波状文を巡らす。墓道内より出土した。12は越州窯系青磁の碗、13は龍泉窯系青磁で、ともに盗掘坑より出土した。14は扁平片刃石斧で、基部を少し欠損する。15は柱状片刃石斧で、基部のみの残欠であるが、再加工を加えた痕跡がある。14、15ともに頁岩製。16は安山岩製の削器で、下半は欠損する。両平坦面から加工を加えて一側辺に刃部を作り出し、他側辺は刃潰し加工している。17は黒曜石製の

石槍である。剝片剝離技術からみて縄文時代早期に位置付けられよう。この他、黒曜石チップも少量 出土している。

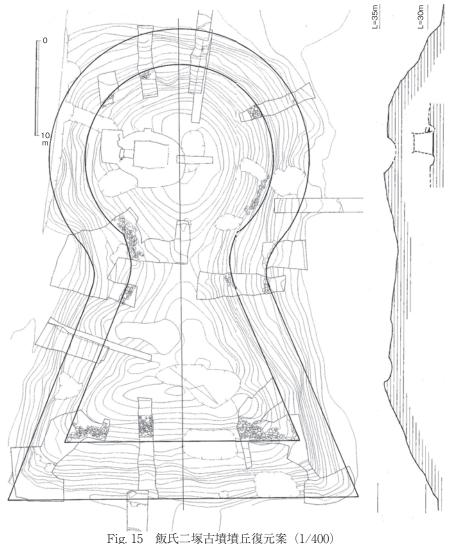
墳丘測量図に誤りがあったので、正しい図を示した。石室は後円部の中心をやや外れた位置に設けられており、開口方向は古墳長軸に直交せず、若干後円部方向に軸をとる。後円部は正円を描き、1・2段とも外形はほぼ確実な線を引くことができる。前方部は2段目の外形は確実だが、1段目は特に古墳の南側と北側で後世の改変が著しく、葺石がほとんど残っていないため不確定な部分を残しているが、第1・2次調査の所見から推定される墳丘復元図を示しておく(Fig.15)。この復元案が正しければ、古墳の規模は全長49.6m、後円部径27.3m、前方部幅36.9mとなり、第1次調査の所見より一回り大きな数値が得られる。また、長軸方位は磁北より約53度東偏する。
