米 子 市
教育文化事業団 3
文化財調査報告書

米子城跡 I

——米子市西町 36-1 地点——

米子市教育文化事業団

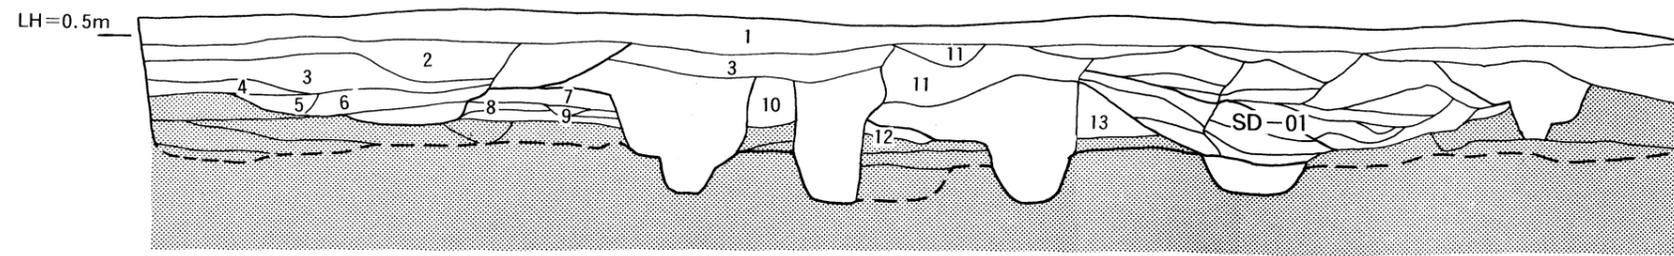
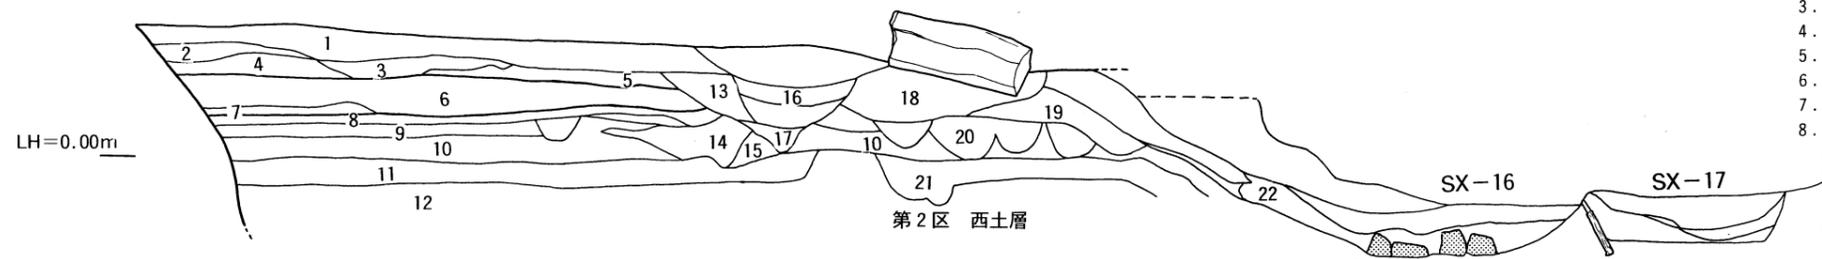
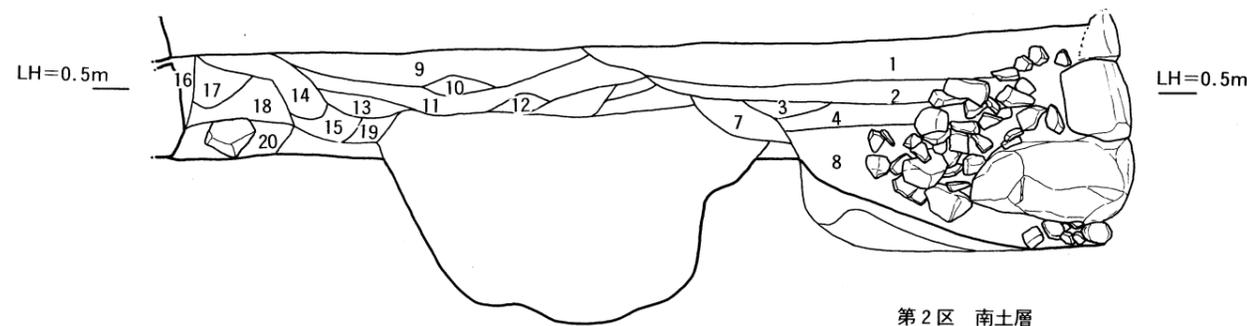
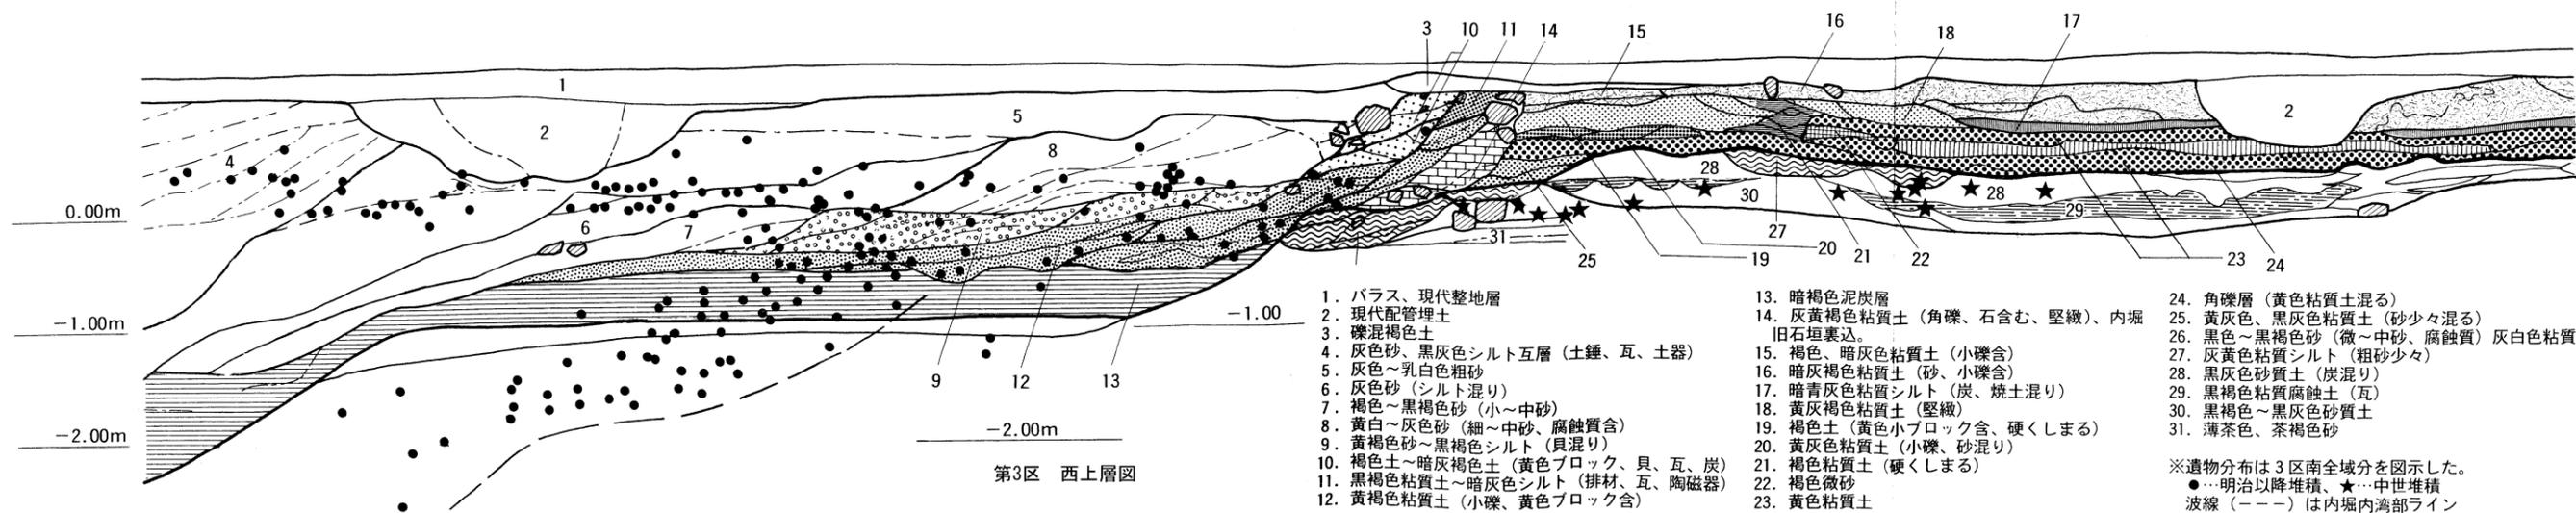
第4図 土層図

| 1. 表土 | 8. 暗灰褐色シルト (粗砂含) |

| 1. 暗褐色砂質シルト | 9. 白色小砂質土 (粗砂含) | 16. 暗灰色砂質シルト |

| 1. 茶褐色粘質土 (礫含) | 8. 角礫層 (瓦・伊万里含) | 15. 黒灰褐色砂質土 (小礫含) |

| 1. バラス、現代整地層 | 13. 暗褐色泥炭層 | 24. 角礫層 (黄色粘質土混る) |

※遺物分布は3区南全域分を图示した。
●...明治以降堆積、★...中世堆積
波線(---)は内堀内湾部ライン

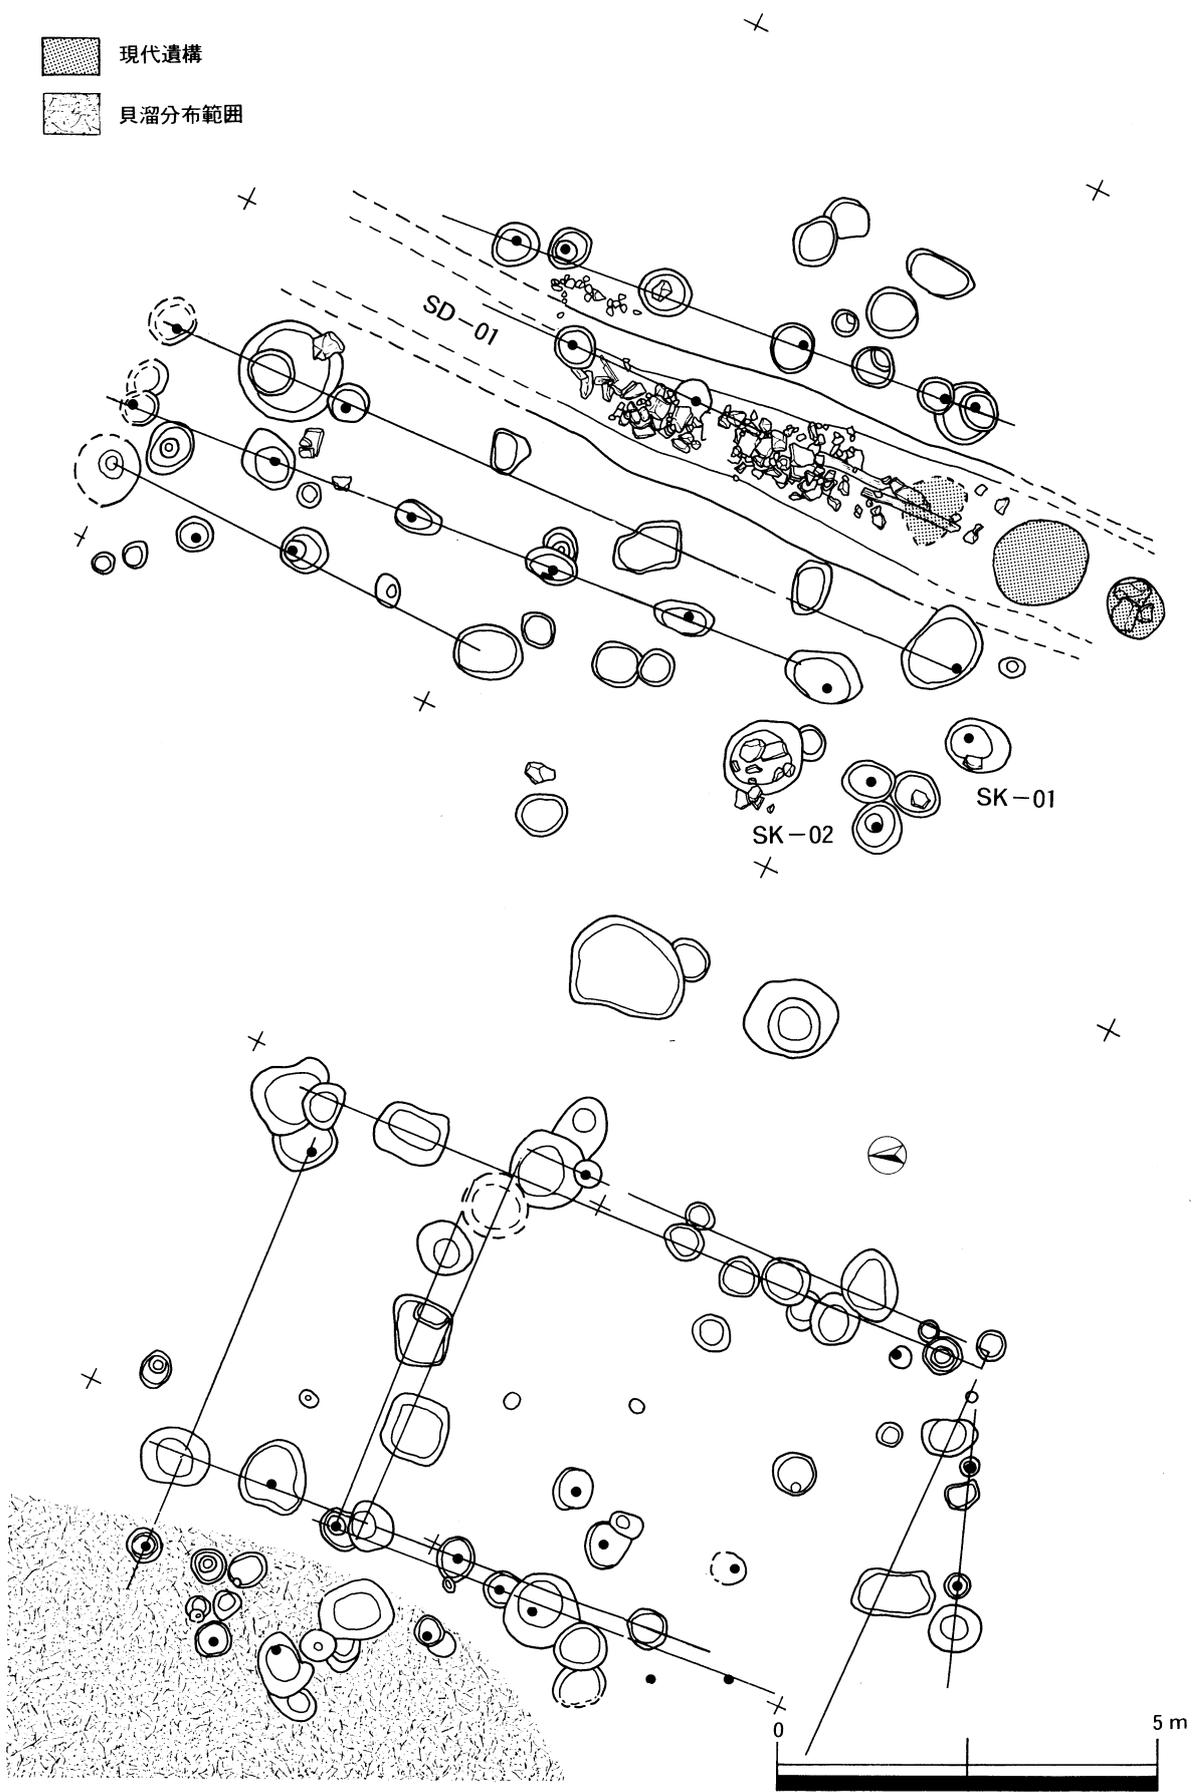
第5図 第1区遺構分布図

1区及び2区において多数のピットを検出したが、1・2区共に範囲が限られ、具体的に建物になるものはなかったが、1区においては幾つかピットが並んだ。これらはいずれもほぼ北北東を向き、現在の米子の町並みの方向と一致する。

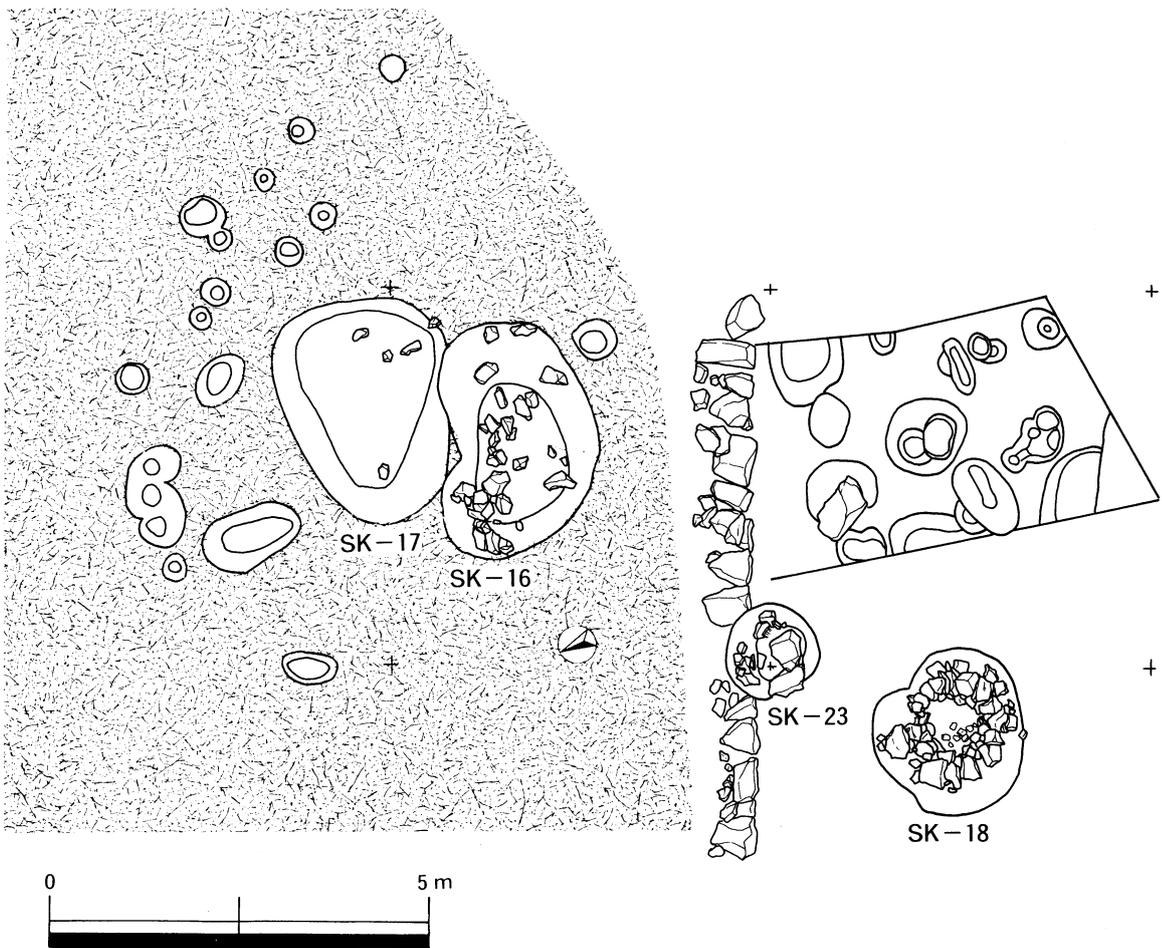
第7図 第2区西遺構分布図

この部分は現代建物の基礎によってかなり攪乱されているだろうと思われていたが、米子城関係絵図によると武家屋敷になっていることから、屋敷の境界等の確認の為にトレンチを入れたところ石垣の一部を確認した。調査の結果、12m×9.5mを石垣で囲み、南西角に石段を設けた屋敷の中の施設と思われた。ところが東西の石垣はさらに北に延び水路状になっていた。

水路石垣は、高さは東西共に1.8mである。石垣下位で海拔-1.00mを測る。石垣の下はいずれも径27cmの縦半分に割った松材を胴木にして基礎としている。下段に大きめの石を並べ、その上にそれよりやや小振りの石を3～4段積み上げている。積み方は打込みはぎに近い。裏込めは石を隙間を埋めるように入れ込んである。石段部分は2段になっており、高さ下段50cm、上段40cm、総高約90cm、幅3.5mである。石段の上面で海拔-20cmを測る。

この石垣がどこまで延びるのか、調査地外に掛かってしまったため明らかではない上、絵図等に一切記述がない為不明であるが、船着き場として利用されていたのではないかと考えられる。水路を塞いでいた石垣は、かなり新しい時期に造られたものと考えられ、高さ1.8m、幅12mで石の下には松材を井桁状に組んで基礎としていた。

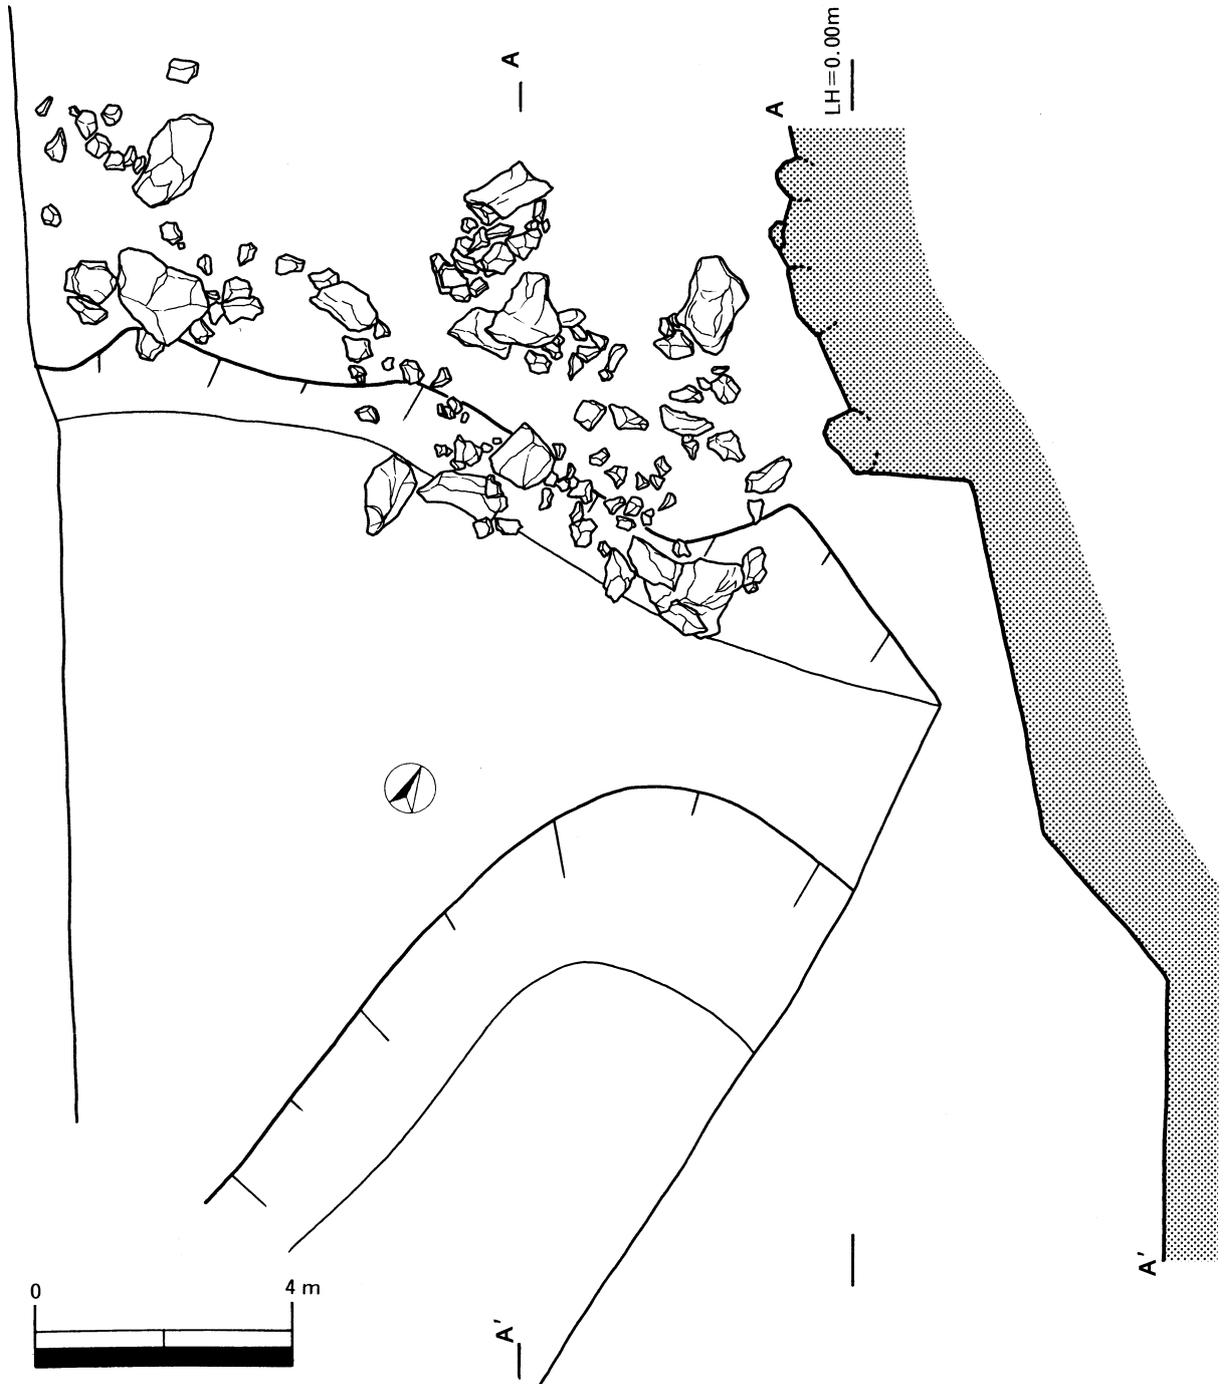
第9図 第3区内堀

絵図によると堀の石垣は汐止の先端より20間北に入ったで汐止に突き当たるように記載してある(県博Na994図)。この部分に当ると思われるところに、大小の石が点在していた(第9図)。かなり崩壊はしているが、これらの石は比較的直線的に並ぶことや、絵図記載の堀の石垣にあたる部分と重なることから、この部分が築造当初の石垣であったのではないかと考えられる。

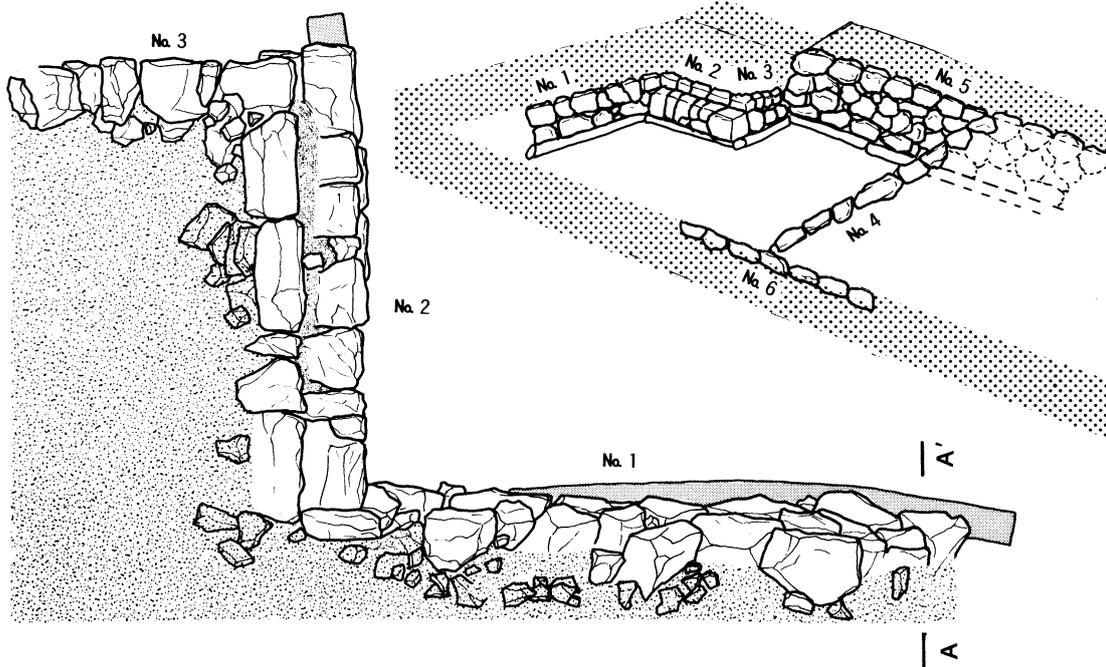
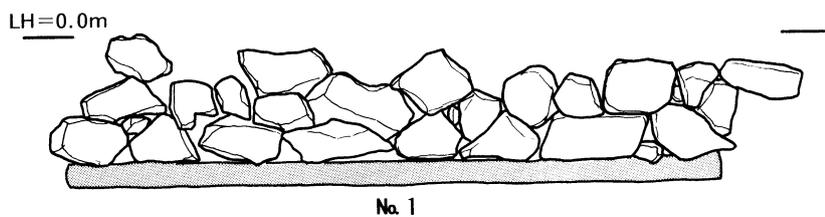
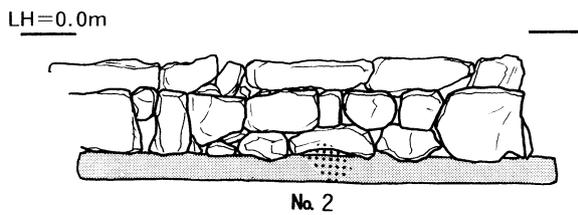
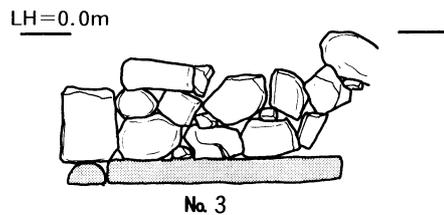
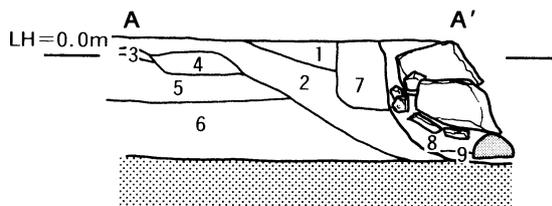
第10図 第2区西石垣

- 2区石垣No.1
1. 灰白色砂質土 (腐食土含む)
 2. 黄白色砂質土 (粗砂層混)
 3. 黒色シルト
 4. 黒色微砂質土
 5. 黄白色砂質土 (中~粗い砂・鉄分若干含む)
 6. 白色細砂質土
 7. 黒色シルト・泥
 8. 黒灰色泥
 9. 3と同じ

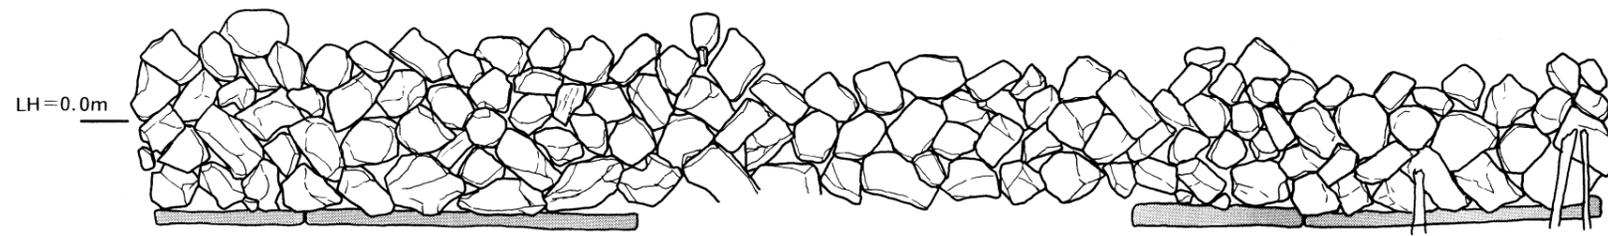
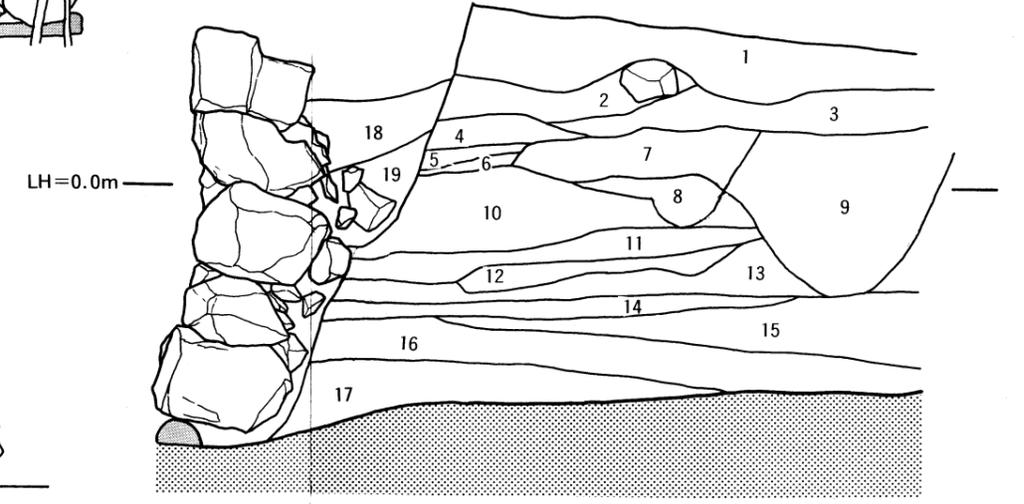
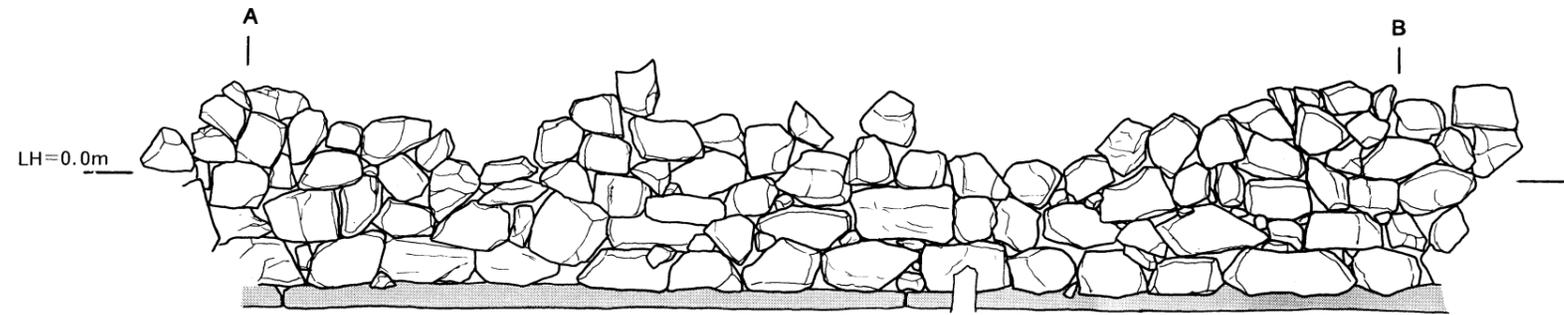
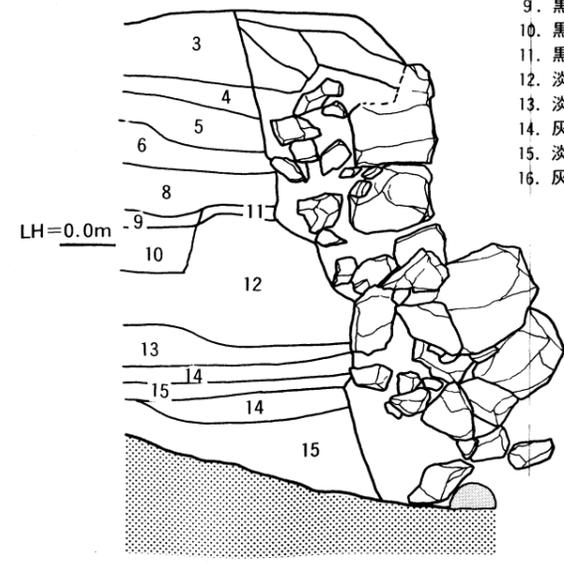
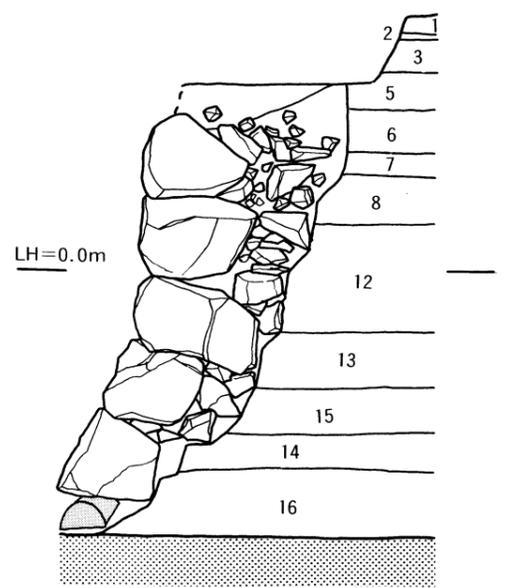
第11図 第2区石垣

- 2区東側
- 1. 黒青灰色粘質土 (炭・瓦含)
 - 2. 暗褐色粘質土
 - 3. 暗青灰色土 (黄色ブロック・粘土・砂粒混合・炭・瓦含)
 - 4. 黒褐色粘質土
 - 5. 黒灰色砂質土
 - 6. 反褐色砂質土
 - 7. 淡茶色砂質土・黒灰色土混合層
 - 8. 黒青灰色粘質土 (炭含)
 - 9. 暗灰色砂質土~黒灰色砂質土 (中・下部有機質含)
 - 10~15. 薄茶色砂質土・黒灰色土の互層 (細砂~中砂)
 - 16. 黒灰色粗砂 (有機質シルト含む)
 - 17. 薄茶色砂質土
 - 18. 黒褐色土 (礫含)
 - 19. 角礫層

- 2区掘割
- 1. 褐色土 (礫含)
 - 2. 黄色ブロック
 - 3. 淡暗褐色土
 - 4. 暗茶褐色砂質土 (黄褐色ブロック少量含)
 - 5. 暗茶褐色砂質土 (炭・黄褐色ブロック含)
 - 6. 黒褐色砂質土 (炭含)
 - 7. 黒色砂質土
 - 8. 黒褐色土
 - 9. 黒色粘質土
 - 10. 黒褐色砂質土
 - 11. 黒茶色砂質土
 - 12. 淡茶褐色砂質土
 - 13. 淡灰褐色砂質土
 - 14. 灰黒色シルト
 - 15. 淡茶灰白色砂質土
 - 16. 灰色シルト・砂互層

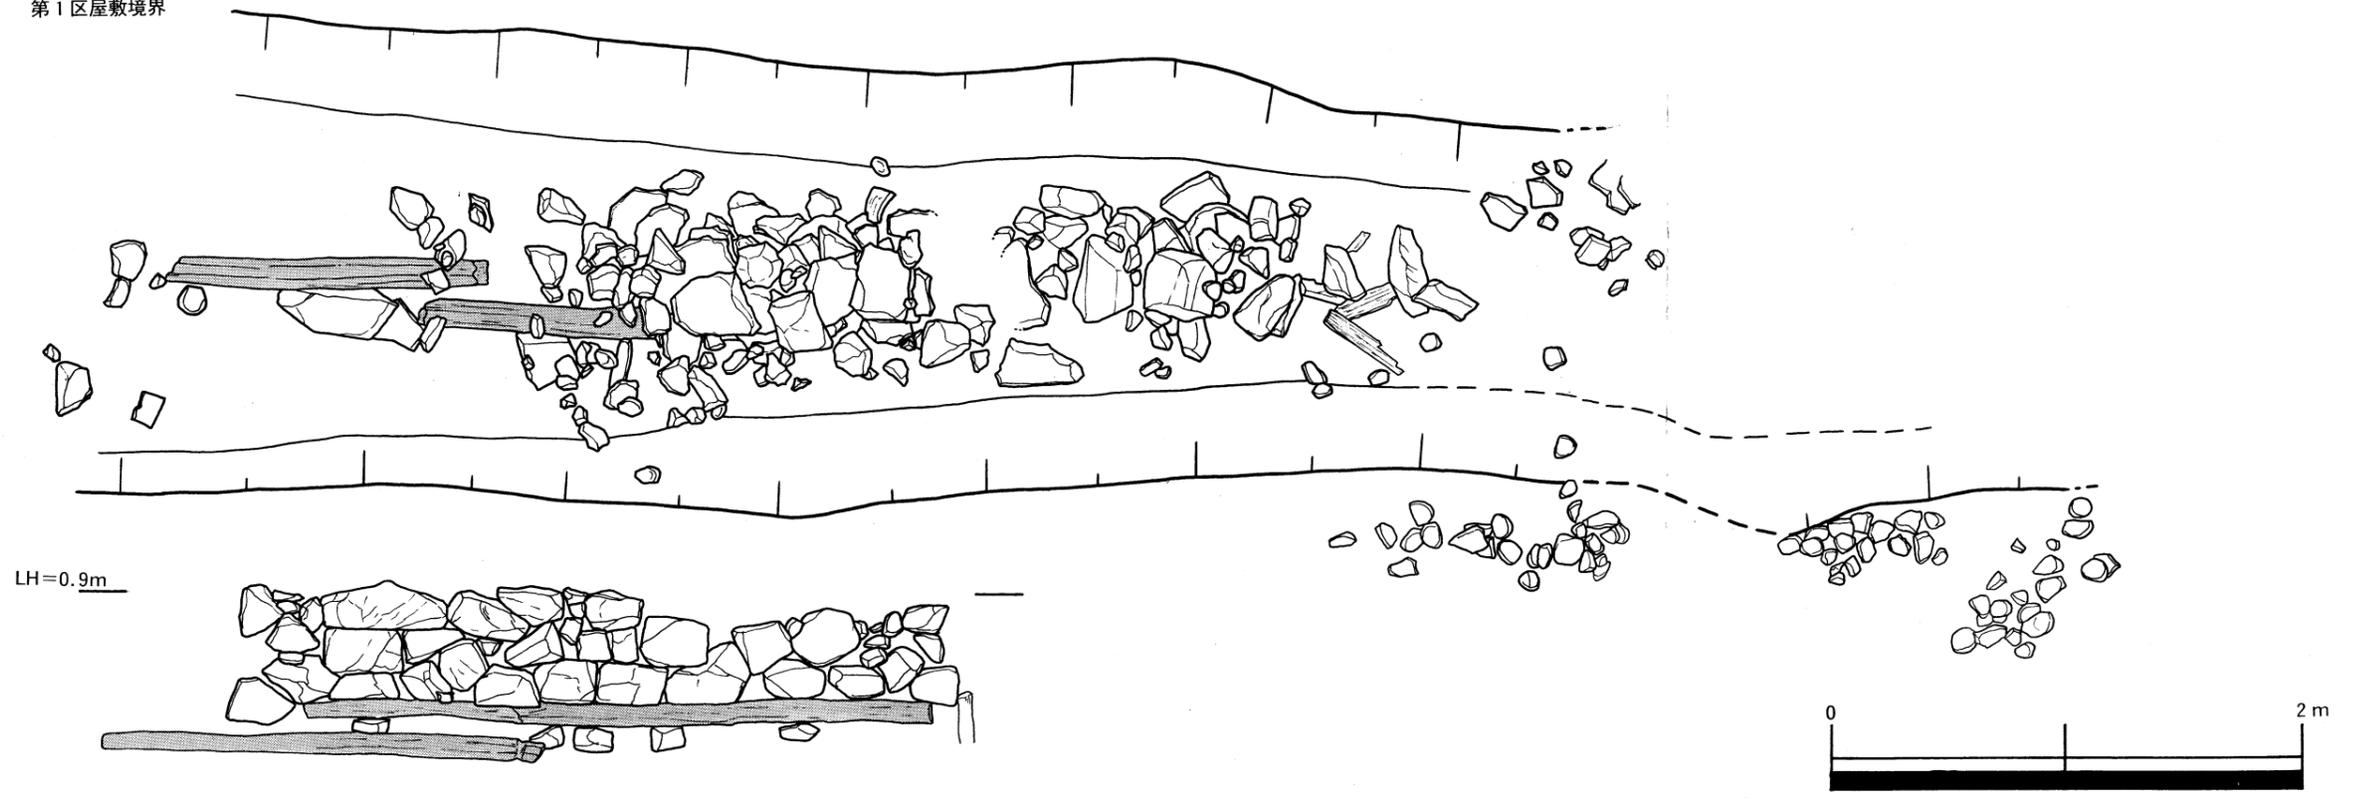
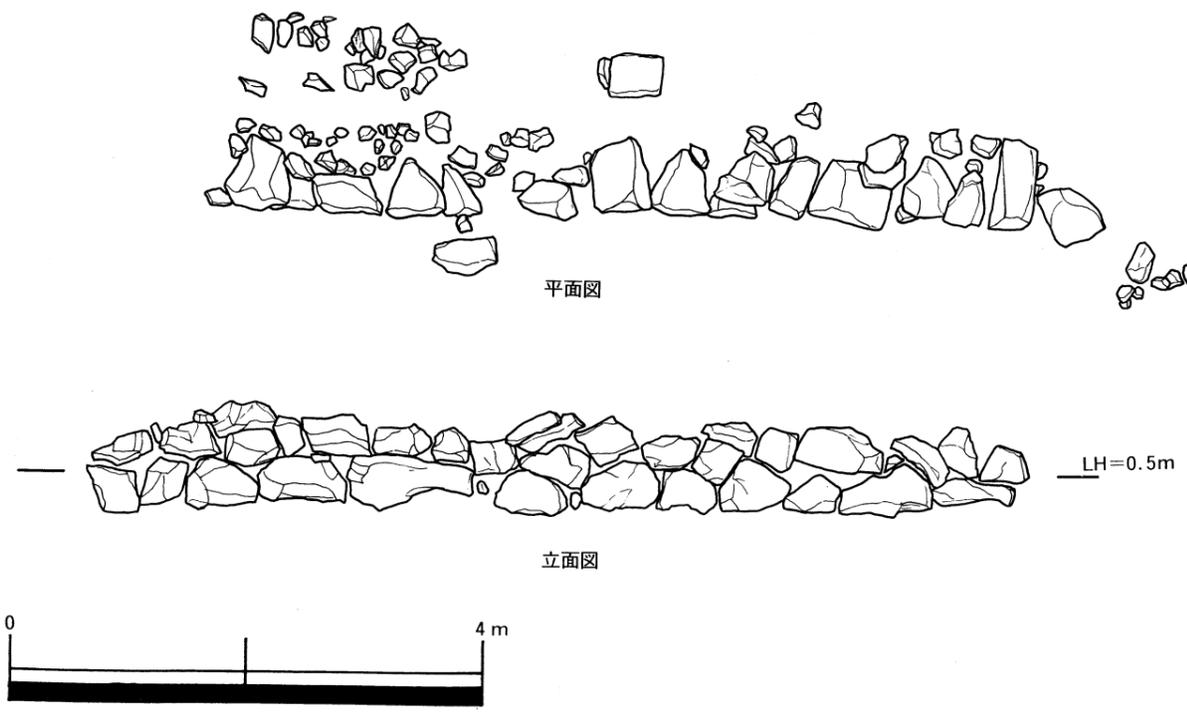
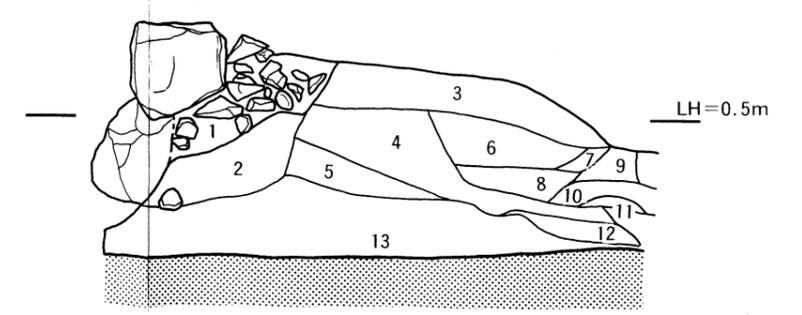
第12図 屋敷境界

- 2区屋敷境界
1. 黒黄色砂質土 (若干粘性)
 2. 暗黒黄色砂質土
 3. 黄褐色砂質土 (黄色ブロック含む)
 4. 淡黒褐色砂質土 (若干粘性)
 5. 淡黒褐色砂質土
 6. 黄褐色砂質土 (淡黒色砂質土含む)
 7. 淡黒褐色砂質土
 8. 淡黒色砂質土
 9. 暗黒褐色砂質土
 10. 暗黒灰色粘質土
 11. 淡黒色砂質土
 12. 黄黒色砂質土
 13. 淡灰白色砂質土

1区 検出全長約8mで、幅約0.6m、高さ約50cmの石組みである。柱材の転用と思われる

る木材を胴木として据え、その上に石を積上げています。この石積みはSD-01の中に積まれていた。この溝も屋敷境界となっていたと思われる。溝の肩には河原石が並んでいた。

2区西 検出全長約12m、高さ約0.8mの2段積みの石垣である。これは南側に面を成しているが、裏込めと思われる石が残っていることや、土層を見ると、この石垣の北側にも同じような石垣があり、この上に塀が建っていたと考えられるが、断定は出来ない。

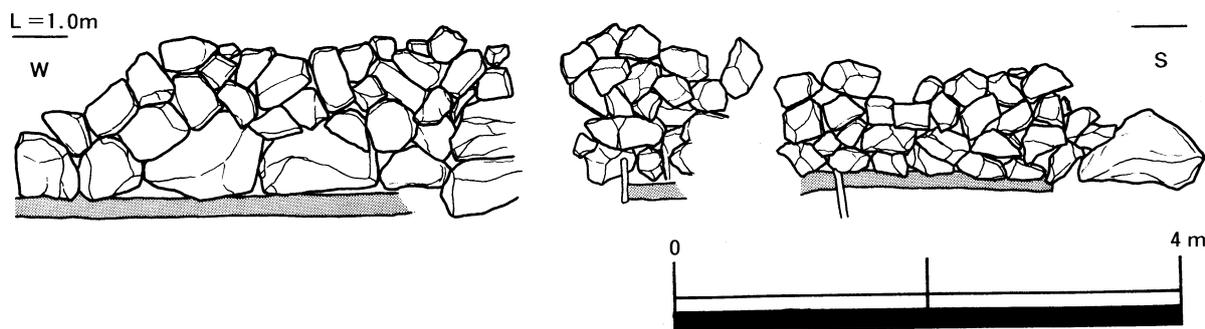
第13図 第2区南石垣

第2区南 (第13図) 東部分で弧を描くように曲がる高さ1.2mの石垣の一部を検出した。埋没土層を見ると、水路だったのではないかとと思われる。地下埋設によって一部しか検出できず利用法は不明であるが、3区の竹組水路に繋がる。この石垣もまた一切記述はないが、石の積み方や、出土遺物などからも比較的新しい時期のものであると考えられる。

なお、石垣の断面を見ると石積みの下に杭を打ち竹で組んだ水路の痕跡があった。このことよりこの石積水路を造る以前にも水路があり、断定は出来ないが絵図に記載のあった馬場の水路であったのではないかとと思われる。

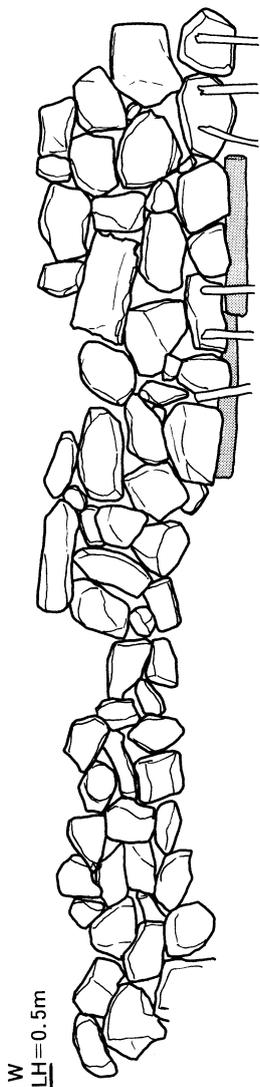
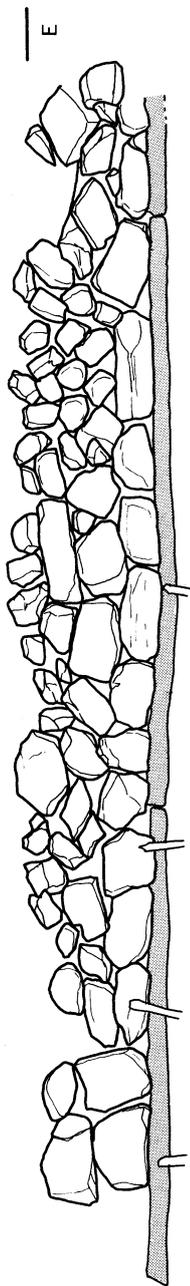
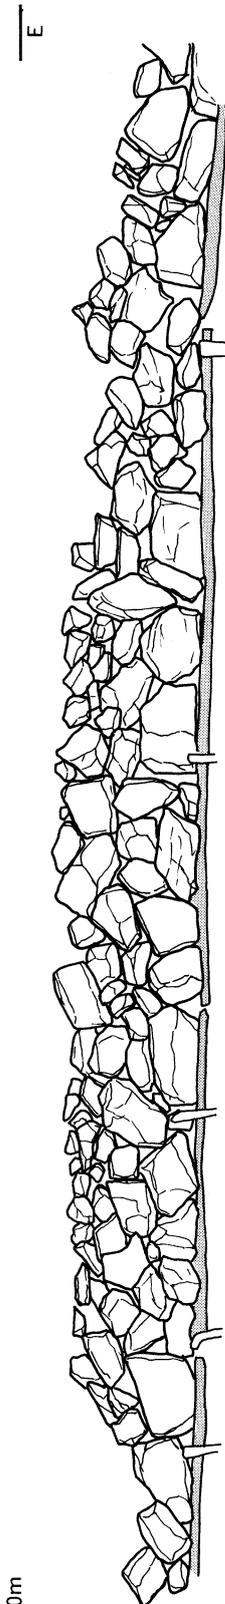
第14图 第3·4区石垣

地下埋設施設があったため、第3区と第4区と分けて調査を行った。第3区検出全長約22.5m、第4区全長12.5m、残存高1.5mを検出した。この石垣は1～3段を残し、石の下には径20cmの松材を胴木として敷き、さらにその前面に竹の杭を打つことにより基礎固めを行っている。石垣の2段目中央付近で海拔0mを測る。

石は多いところで4段残っているが、ほとんど上部を欠いている。石の積み方は打ち込みはぎに近いが、下段に比較的大きな石材を使って基礎としているが、その上は大小さまざまな石材を積み上げており、雑な積み方になっている。この石垣は絵図面等の記載と異なっていることや、遺物などからも近代になって堀を埋めた後に造り替えられたものであると考えられる。同時に汐止の位置を確認する為西側に拡張した結果、堀側に屈曲した幅3.5mの潮止の先端と思われる部分の石垣を確認した。これは明治の地籍図とほぼ一致し、石の積み方などからこれも近代になって造り替えられたものと見られる。

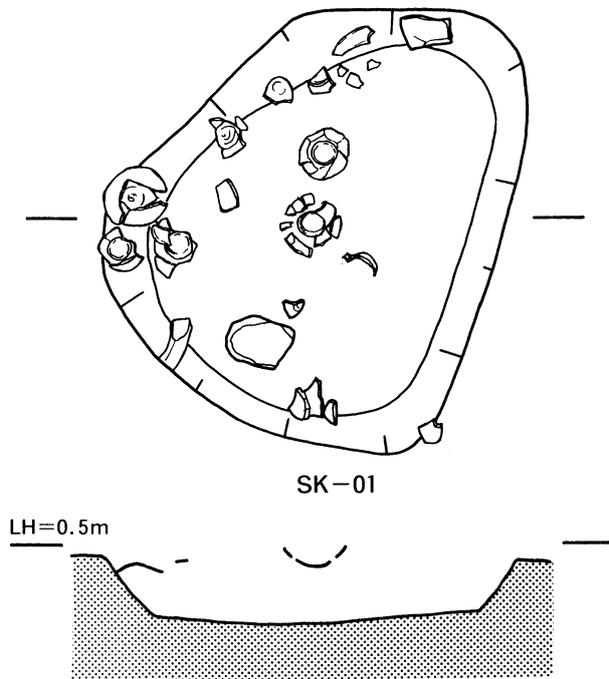
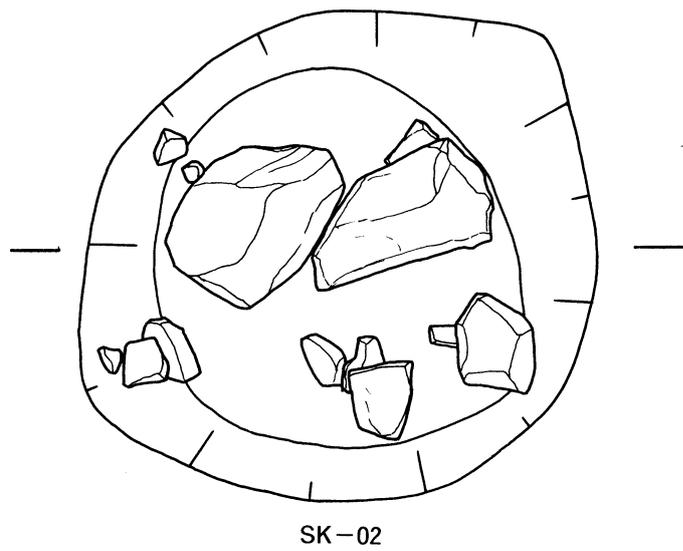
第15図 土層平面図

SK-02は第1区で検出した。径2.0mのほぼ円形で、深さ90cmである。中には70×50cm程度の大きめな石のほか、10cm程度の石も数個入っていたことから、井戸だった可能性もある。遺物は検出されなかったため時期は不明である。

1. 黄茶褐色土 (黄色ブロック多量に含む)
2. 黒黄褐色砂質土
3. 淡黒色砂質土 (貝殻多量に含む)
4. 淡黒灰色砂質土 (貝殻少量含む)
5. 淡黒色砂質土
6. 淡黒黄褐色砂質土

1. 黄褐色粘質土 (硬質)
2. 暗灰色砂質土 (黄・青色ブロック含む)
3. 暗灰色砂質土 (粘質)
4. 淡茶粘質土 (黒色砂含む)
5. 黒色砂質土 (腐食土含む)

SK-23は2区屋敷境界の石積みの下から検出した。径1.25mの円形で、深さ90cmの井戸である。底には井戸枠と思われる石が残っていた。SK-02同様中から後で放棄されたと思われる大小の石を検出し、青磁・白磁・備前等を検出していることから、15世紀から16世紀代のものと思われる。

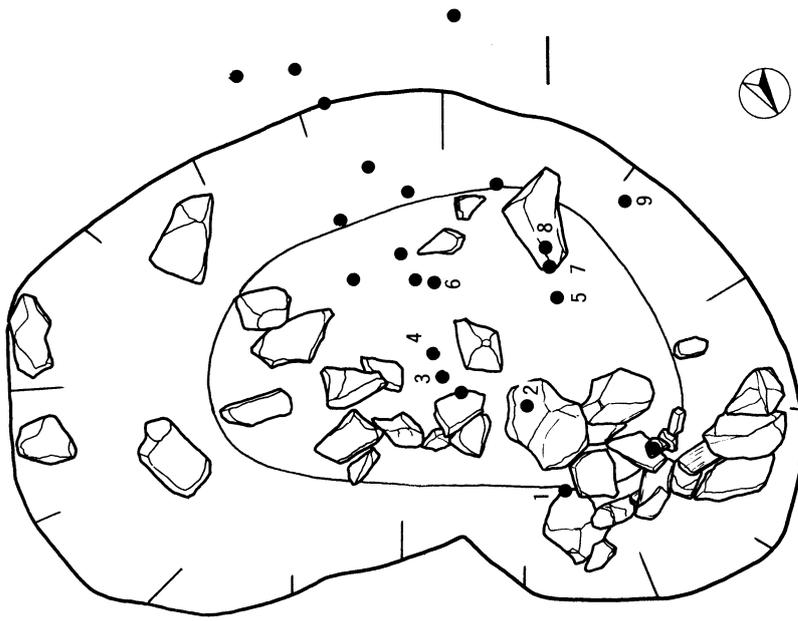
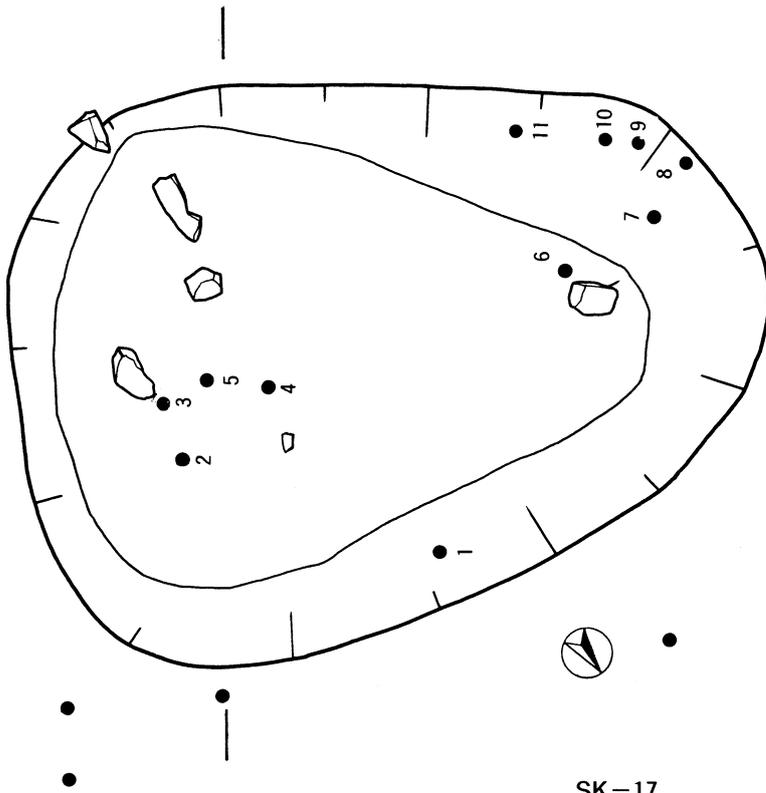
第16図 土壌平面図

SK-16は第2区西で検出した。3.1×2.0mの不整形な楕円形で、深さは42cmである。中からは30cm前後の石が多量に検出されたほか、遺物として備前・白磁・青磁・焼締陶器・宋銭・舟形木製品などを検出し、15世紀の後半から16世紀頃のものとする。

SK-17は第2区西で検出した。2.96×2.3mの隅丸三角形で、深さ30cmである。中からは備前・土師質土器・箸等を検出した。時期としては15世紀から16世紀と思われるが、SK-16

よりは古いものである。SK-16・17は共に埋土に多量の貝殻を含む土壌である。

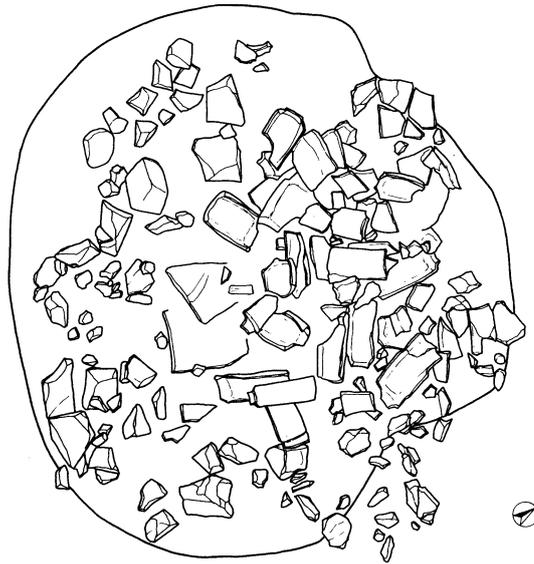
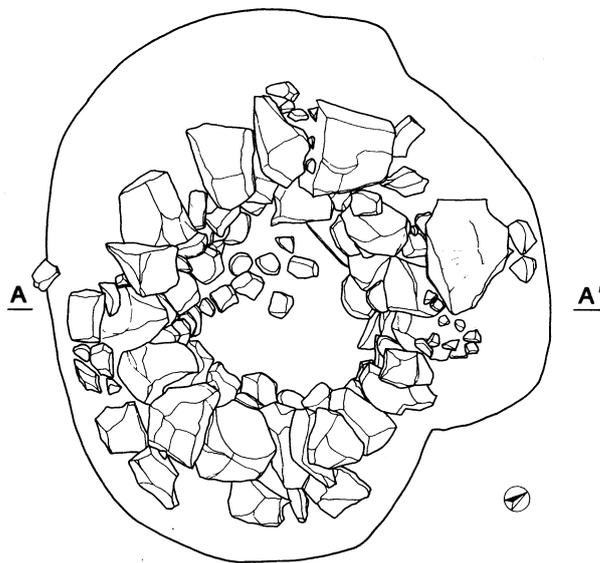
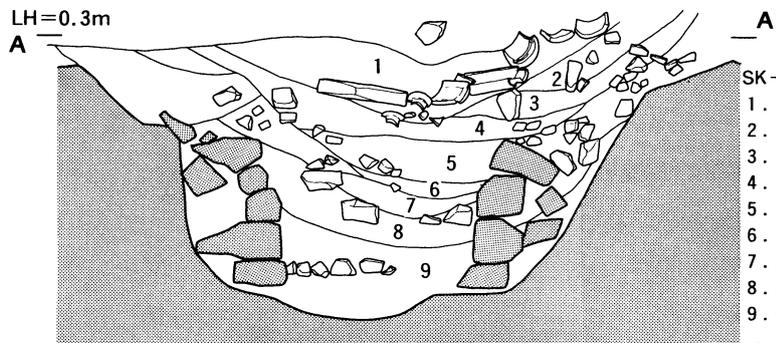
第17図 SK-18平面図

- SK-18
1. 黒色シルト (砂質)
 2. 褐色砂質土
 3. 黒色粘質シルト
 4. 褐色砂質土・黒色シルト交互層
 5. 褐色砂質土 (黒色シルト層混)
 6. 黒色粘質シルト (貝殻含む)
 7. 黒灰色砂質シルト (石含む)
 8. 黒灰色砂質土
 9. 褐色細砂質土 (粗砂混)

SK-18は第2区南で検出した。約2.0mの円形で深さ約75cmであった。中には4～5段の石積みの井戸が残り、底から備前播鉢 (No49) を検出したほか、中間で青磁・白磁・朝鮮陶器・北宋銭・備前・越前・瓦質摺鉢等を検出した。このことから15世紀末から16世紀前半のものとする。またこの井戸の上面では瓦が多量に検出され、これらは一度井戸が埋まった後、埋立時期に捨てられたものと思われる。褐釉陶器・古唐津なども検出されていることから、16世紀末から17世紀初頭に捨てられたものと考えられる。

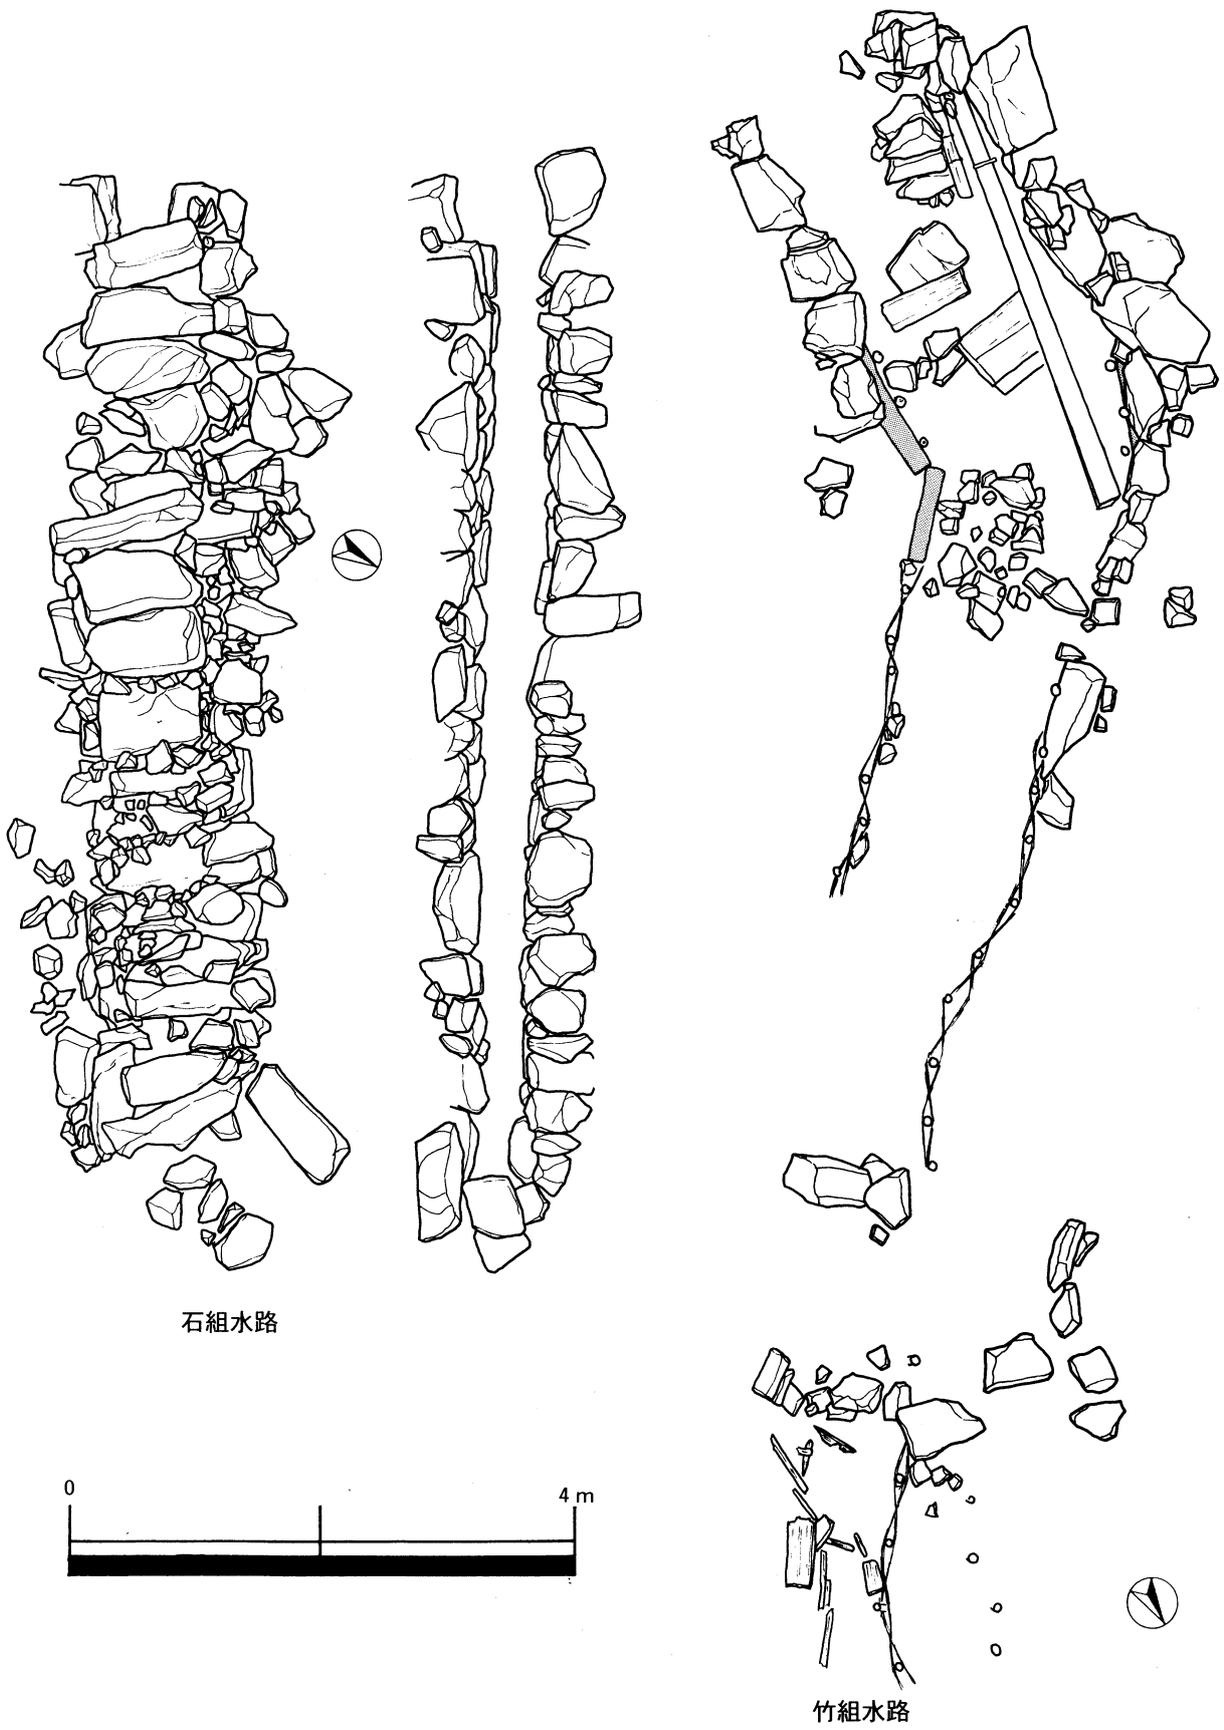
第18図 水路平面図

3区石組水路 (第18図) 全長8m、幅40cm、高さ60cmで石を2段に積上げ、石蓋をした暗渠水路である。堀の石垣に付随して堀へ流れ込むように造られていることから、明治以降のものであると考えられる。この水路には竹桶や箱型木桶の水路によって、その後も水を流していたようである。

3区竹組水路 (第18図) 現代建物によって一部しか検出出来なかったが、幅約1.2mの竹で組んだ水路である。水路の端が建築当時の石垣のあたりに繋がっていることから、近世には使用されていたと考えられる。一部二重に作られていることや、土層を見る限り、最低3回は造替えて使用していると見られ、石組暗渠に繋がっていることから、かなり長期に亘って使われていたようである。

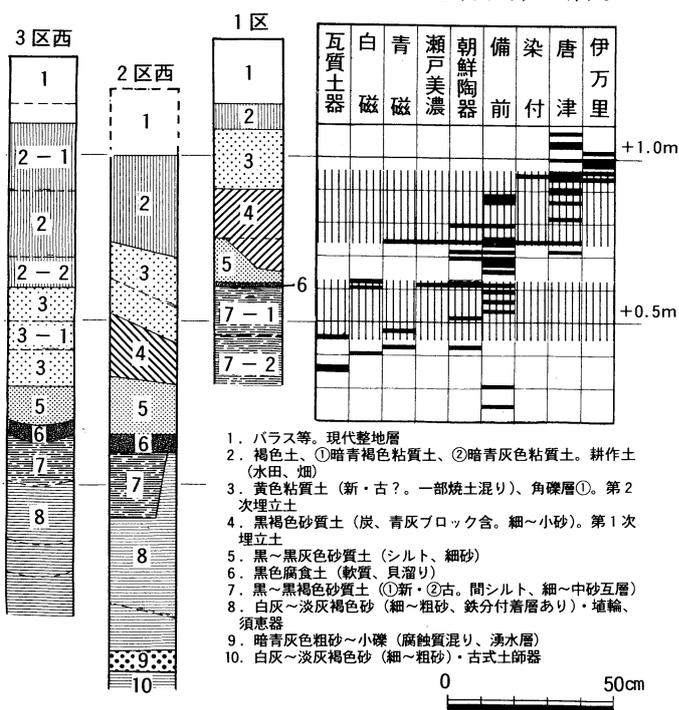
第24図 土層と遺物垂直分布

層位と地形 調査は深部で現地地表下約4m、全体的には1～2mを掘下げた。地区により土質や高低に多少の差異起伏はあるものの、一定のまとまりが見られる(第24図)。

第1層が現代整地面、第2層が近世～現代の耕作層、第3、4層が埋立整地層、第5層以下が自然堆積層である。

遺物と生活層 一区の遺物出土状態を見ると、標高0.95m、0.75m、0.6m、0.45mの辺りに集中層があり、それぞれ第4層上面、5層上面、6層～7層上面、7層に相当し、第7層以降数次の安定生活面を指摘できる(第24図)。

時期的には概ね、7-②層が回転糸切底須恵器、回転糸切底土師器、瓦質摺鉢等を主体とし、8世紀後半～15世紀前半代。8～9、10～13、14～15世紀代に細分される。7-①層が備前(IV A古)、青磁、白磁を主体とし、15世紀後半～16世紀前葉。5層が備前、瀬戸美濃、青磁、染付、朝鮮陶器等を主体とし、16世紀中葉～後葉。備前(V)、古唐津出現まで。4層が16世紀末～17世紀初頭。3層古が唐津を主体とし、17世紀初頭～前半期。3層新が伊万里出現以降、17世紀後半～18世紀後葉。2層が18世紀後半～19世紀前半期と思われる。

第3層は掘下げの過程で伊万里が消え唐津のみになる地点があり、前後二次に亘るものと思われる。第7層も場所により深浅があり、細分される可能性がある。第6層は黒砂層を第5層、7層に二分する腐蝕土層であり、1区南東側に池状低位地形、西側に南北に延びる溝状地形、1区西端から2区東、2区西にかけて幅約10mの西方に向かってのびる低湿地形を検出した。貝溜りはこの低湿地形に沿って分布する。

8層以下は流砂堆積層で、鉄分沈着層や若干の有機質層はあるものの安定した生活層はうかがえない。9層を挟んで、10層以下が古墳時代前期、8層が古墳時代後期に該当する。この時期における砂の盛んな堆積現象は久米第1遺跡(1988・米子市教育委員会)でも確認されている。
