野津原II遺跡(西区) 女夫岩西遺跡 城山遺跡

中国横断自動車道尾道松江線建設予定地内 埋蔵文化財発掘調査報告書 3

2000年3月

日本道路公団中国支社島根県教育委員会

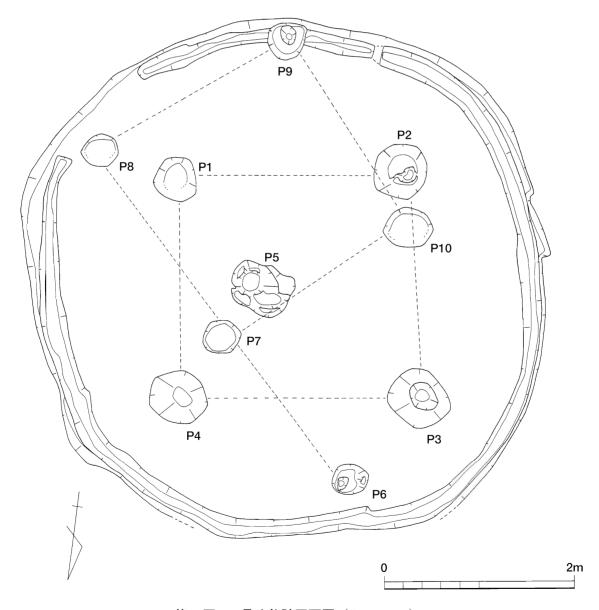
第12図 1号建物跡平面図(S=1:40)

第12図は、柱穴の位置関係を示したものである。P5は、竪穴建物跡の中央土壙と考えられる。その周囲には、 $P1 \sim P4$ が等間隔に配され、壁体溝を持つ 4 本柱の竪穴建物が復元できる。各柱穴の間隔は約2.4mである。竪穴建物跡の南東隅には、壁体溝が途切れる部分が見られるが、検出面が浅かった事による残存状態の問題であり、入り口などの機能は推定していない。

上記の竪穴建物跡には伴わないと考えられるのが、P6~ P10の柱穴である。西隅の1穴分が検

出できなかったと考えると、2 間 \times 1 間の掘建柱建物が復元できる。柱間は、桁行き梁行きとも約 2.3mを測る。

第11図の土層断面には切り合いが見られず、竪穴建物だけが埋没した事を示す土層になっており、 掘建柱建物跡の土層は見られない。また、P9が竪穴建物跡の壁体溝の中に位置しており、その切り合い関係からも、掘建柱建物跡が竪穴建物跡に先行するものであることが解る。

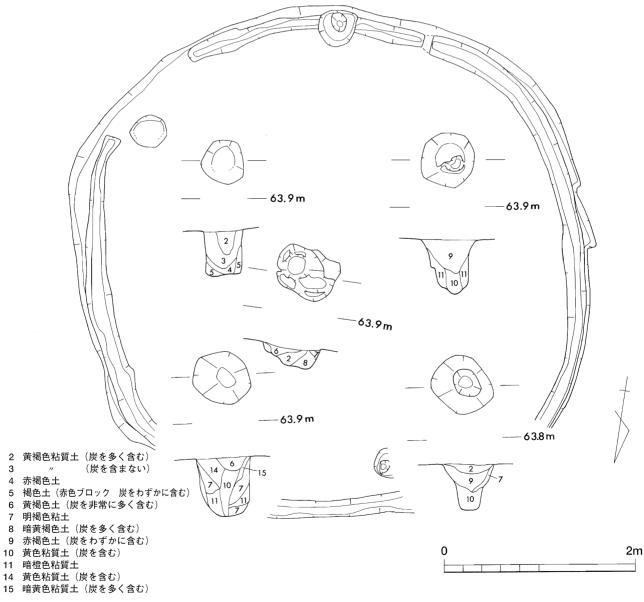
第13図 1号建物跡柱穴土層断面図(1) (S=1:40)

竪穴建物跡の部分について、柱穴の土層図を示したのが第13図である。中央土壙であるP5 は長径約60cm、短径約50cmの楕円形を呈している。断面形状には凹凸が見られる他、土層堆積状況からも、何度かの掘り直しが考えられる。埋土中に炭を含んでおり、火を使った施設と考えられる。P1~4 は柱穴と考えられ、P2 には柱根と思われる土層も見られる。P4 については、植物の根などによる攪乱の影響が考えられる他、P1の黄褐色粘質土も柱根ではない。P2の黄色粘質土を柱根と考えると、柱の直径は20cmに満たない細いものになり、柱穴に対して細い印象がある。柱根の周りの土層も特に厳重に行われている様子はなく、比較的軽い上屋構造が想像される。

この建物跡は、4 穴全ての柱穴について、最上面の土層が緩やかに落ち込んでいる点が注意される。柱根が残っていると考えられる P2 であっても、柱根が床面まで達しておらず、上層の土は柱穴内に緩やかに流れ込んでいる。特に P3 については、東側から掘り込んでいったように見える土層となっており、建物を放棄した段階で、柱を抜き取った(P2 については、中程で切断した)可能性があるのではないだろうか。

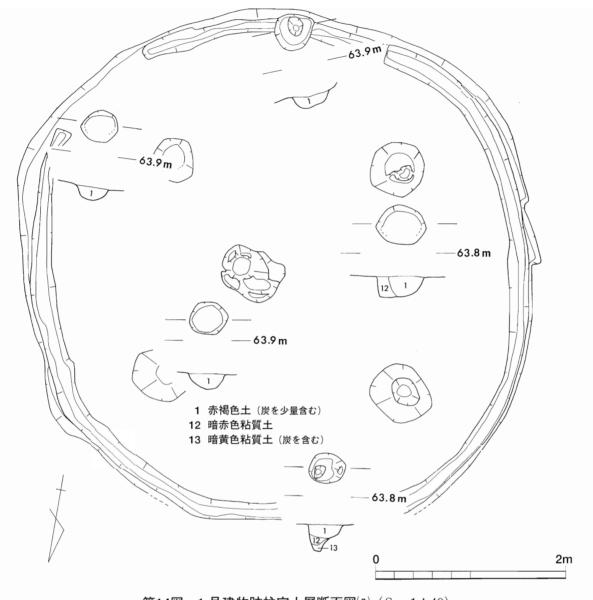
第14図 1 号建物跡柱穴土層断面図(2) (S=1:40)

第14図は、掘建柱建物跡に伴う柱穴の土層断面であるが、いずれも非常に浅く、柱根を残すものは見られない。2 間×1 間の掘建柱建物とした場合、西隅の1 穴分を欠く。他の柱穴の位置関係から竪穴建物跡の壁体溝より内側に位置するはずであるが、検出できなかった。他の柱穴も浅いことから、竪穴建物を作った時点で削られたものと思われる。ただし、 $P7\sim10$ と P6 では、明らかに埋土が異なっている上、P6 の位置が、他の柱穴の軸線に対し、僅かにずれているように感じる。

P6 について他の用途の穴と考えると、掘建柱建物跡は、 1×1 間の小規模なものであったと考えられる。

前述の通り、掘建柱建物跡は竪穴建物跡に先行すると考えられるが、竪穴建物跡の柱穴に比べ、 掘建柱建物跡の柱穴が極端に浅いことから、この建物跡の床面は、更に上方に位置し、竪穴建物を 作った際に深く削られたものと考えられる。

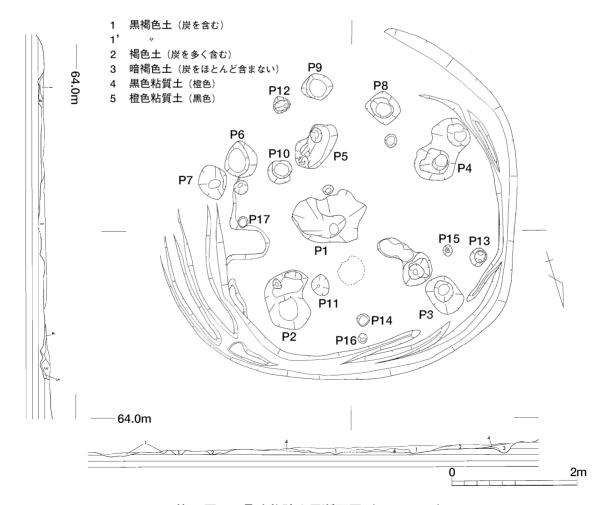
第20図 3 号建物跡土層断面図 (S=1:60)

3号建物跡の本体部分の最大幅は約5.6mで、壁体溝の様子から、円形のものと隅丸方形のものが重なっているものと思われる。土層図(第20図)に見える1黒褐色土は、この付近の基本堆積土であり、削平が及んでいたことが想像される。3条以上の壁体溝が見られ、北側の壁体溝の切り合い関係から、建て替え時に、必ずしも拡張していったわけではないことが解るが、ほとんど埋土が見

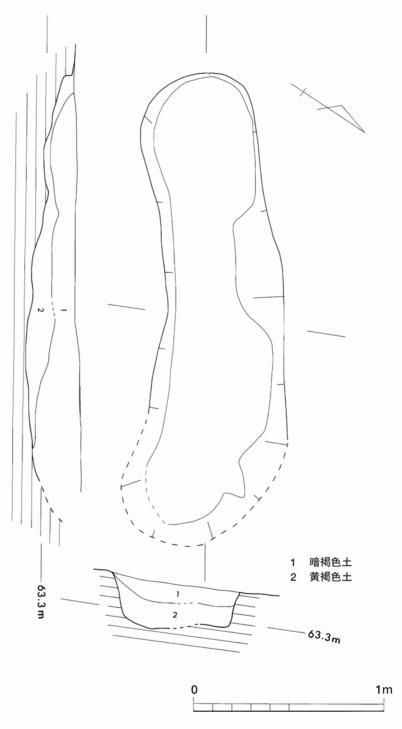
第31図 土壙 5 実測図 (S=1:20)

土壙 5 (第31図) は、調査 区東端に位置する、溝1・2を 切って東西方向に延びる長楕 円形の土壙である。南側に向 けて僅かに湾曲している。東 側で溝1と切り合っているた め肩が明瞭ではないが、土層 断面からは、長さ2.5mを測る。 中程から西側では幅約60cm、 深さ約20cmを測るが、東側で へ向かうとやや広く、深くな る。床面は平坦に近く南北の 壁は急傾斜で立ち上がるが、 東西の端部は、緩やかになっ ている。土壙全体の深さや、 西側の壁面の形状から、これ

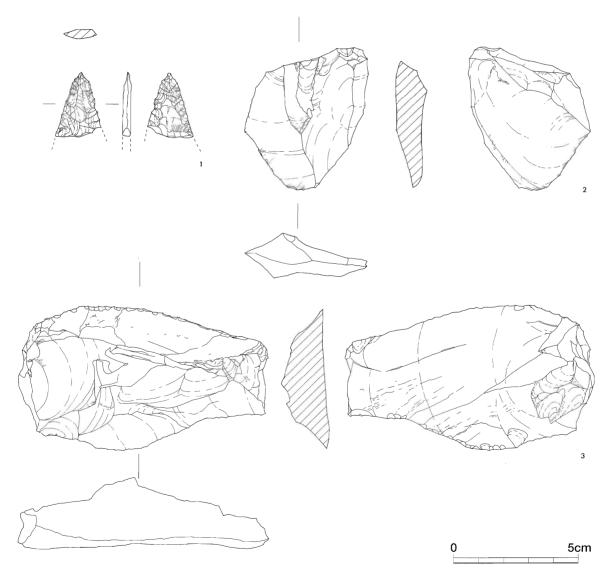
第33図 石器実測図 (S=2:3)

33-1は、黒曜石製の石鏃である。基部を欠くが、残存長27mm、厚さ3mmを測る。一部不規

則になっているが、面毎の剥離の順番が逆方 向になっている。

33-2は、スクレーパーと考えられるものである。褐色〜乳白色を呈す硬質の石材(玉随か)を使用している。刃部には、下端の大半を使用しており、使用による削痕が僅かに見える。各面で剥離方向が異なっており、計画的に取られた剥片ではない。

33-3も、33-2と同様の石材を使用した スクレーパーと考えられるものである。 ネガ

面上半は自然風化面をそのまま残しており、その端部には、刃潰し状に、小さな剥離が多く見られる。下端を刃部として使用しているが、使用痕は僅かしか見えない。ポジ面刃部の小さな剥離は、刃部を成形したと言うよりも、使用による剥落に見える。全体の剥離方向は一定せず、計画的に剥離されたものではない。

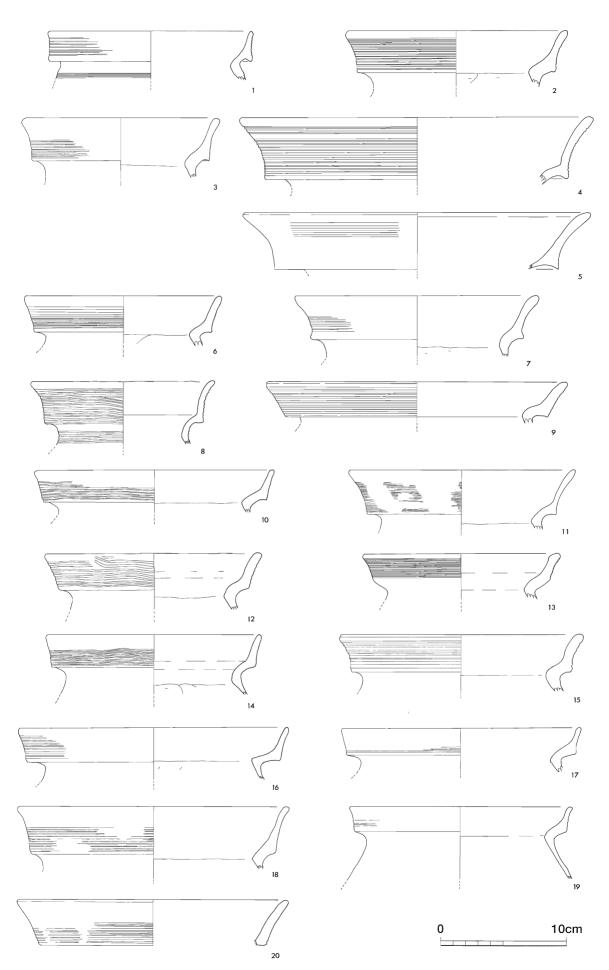
第37図 弥生土器実測図(4) (S=1:3)

37-6~20は、複合部の突出がほとんど無いものである。いずれも口縁部外面に貝による平行線文を施す。37-8は、口縁部と同じ原体を使って、頸部にも平行線文を施す。37-11を除き、口縁部を厚手に作り、端部を丸くおさめるものが多い。37-11は、口縁部を薄手に作り、やや外反させるもので、貝による平行線文をナデ消そうとしている。37-13は、全体に丸みを持つ器形で、口縁端部を丸くおさめるが、やや内側にアクセントを持つものである。暗黄褐色から褐色を呈し、胎土中に1mm程度の砂粒を含むものが多いほか、37-15は、明灰色を呈し、多量の砂粒を含んでいる。37-10は、外面にススが付着している。

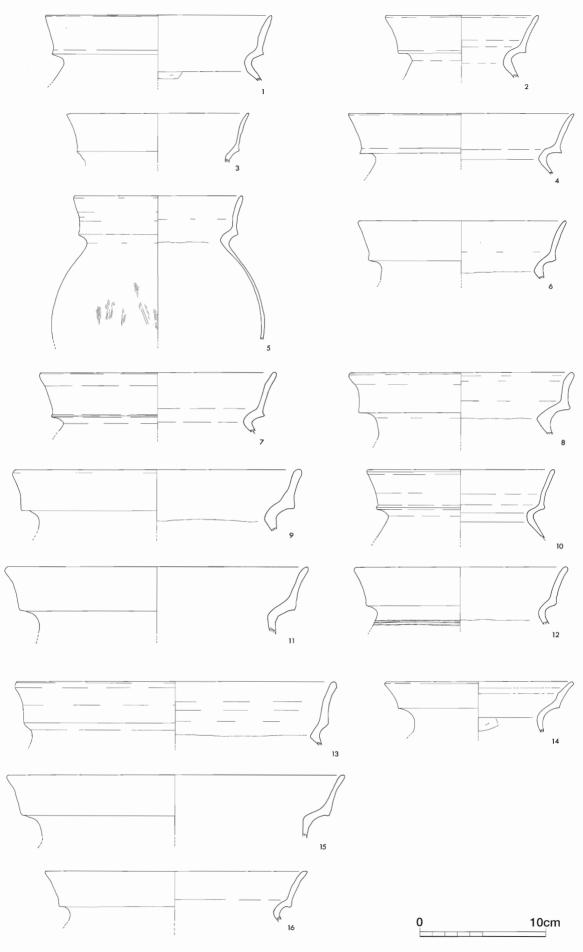
第39図 弥生土器実測図(6) (S=1:3)

39-7~16は、口縁端部を丸くおさめるものである。いずれも口縁部は薄手に作られ、緩やかに外反する。 $39-7\cdot14$ は、口縁部内面で明瞭に折れ曲がっている。複合部は水平方向に僅かに突出するが、 $39-16\cdot17$ は垂下する。39-12は、ハケメ原体を使用して、体部上方に平行線文を施す。暗黄褐色から橙色を呈し、胎土中に比較的大きな砂粒を含んでいるものが多い。

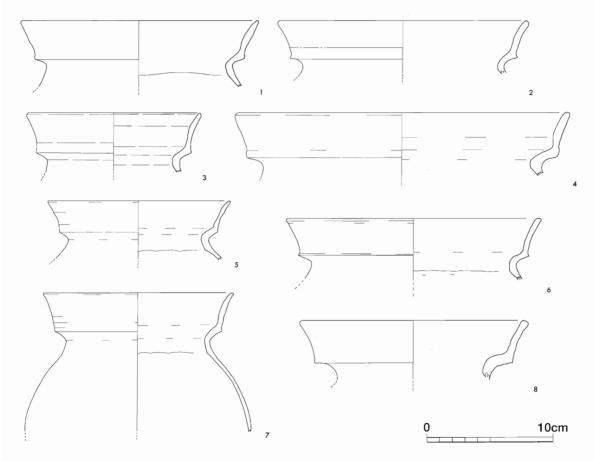
第40図 弥生土器実測図(7)(S=1:3)

$40-1 \sim 8$ は、口縁端部に面を持つものである。口縁部は緩やかに外反しながら、長く延びる。複合部の稜は、僅かに水平方向に突出するものが多く、40-6 は、明瞭に段を持っている。口縁部内面は、中程から複合部近くで、一旦窪むように稜を持つ。口縁部は内外面とも、ヨコナデである。

頸部内面には、面を持つようにナデが施され、その下方から横方向にケズリを施している。40-4 は、口縁部を直線的に延ばしており、強くは外反しない。40-5 は、口縁部を非常に薄く造るもので、口縁部外面には強いヨコナデによる稜を残している。40-6・8 は、口縁端部の面が広く作られるもので、外側に向けて、強く突出する。橙褐色から黄褐色を呈すものが多く、比較的大きな砂粒を含むものが多いが、40-4 は、胎土中に砂粒をほとんど含んでいない。40-2 は、外面にススが厚く付着している。

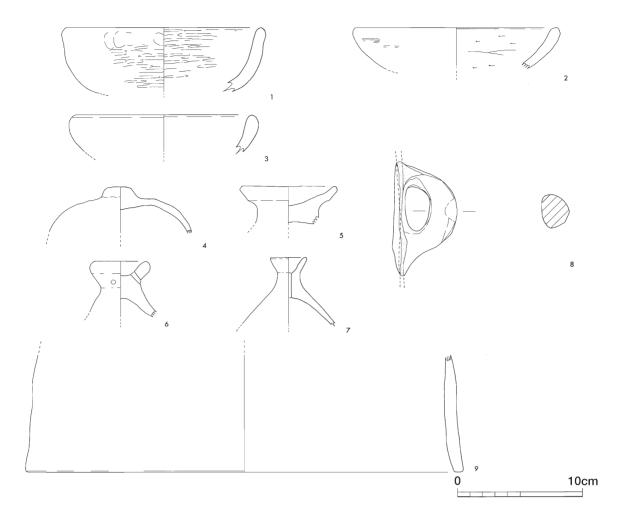
第43図 弥生土器実測図(10) (S=1:3)

43-1~3は、鉢か低脚坏と考えられるものである。いずれも厚手の体部が緩やかに内湾して口縁部を丸く作るもので、43-1は、口縁部外面を除き、内外面ともヘラミガキで仕上げている。口縁部外面には指頭圧痕が僅かに残る。43-2の内面は、ケズリに見えるが、表面が剥落したものかもしれない。外面調整はヨコナデと考えられるが、僅かにハケメ状の痕跡が見える。43-3は、ヨコナデである。橙褐色から赤褐色を呈し、胎土中に1mm大の白色の砂粒を含んでいる。

$43-8\cdot9$ は、山陰系甑形土器である。43-8 は、把手部分の破片で、底部への取り付けは、孔を開けて差し込むものではない。43-9 は、下端部の破片で、僅かに内傾して立ち上がるものである。淡黄褐色を呈し、胎土中に $1\sim3$ mmの白色の砂粒を含む。

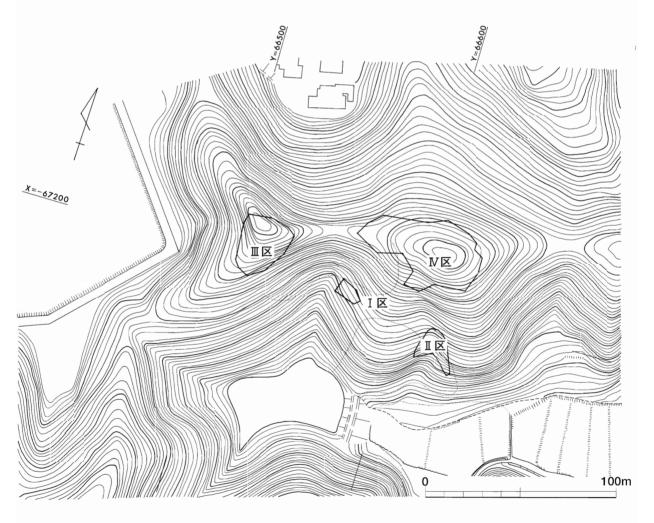
第59図 城山遺跡調査区配置図 (S=1:2000)

限定されたが、これより東にも、虎口、堀切などの城の痕跡が上記の縄張り調査で確認されている。 主郭部分(IV区)のほかに、主郭の南西側の谷(II区)、南東側の谷(II区)、また主郭から尾根続 きの西側の峰(II区)と、合計 4 箇所に調査区を設定した(第59図)。また、必要に応じ調査区の 外にもトレンチを設定した(第60図)。 I 区からは遺物、遺構とも検出されなかった。

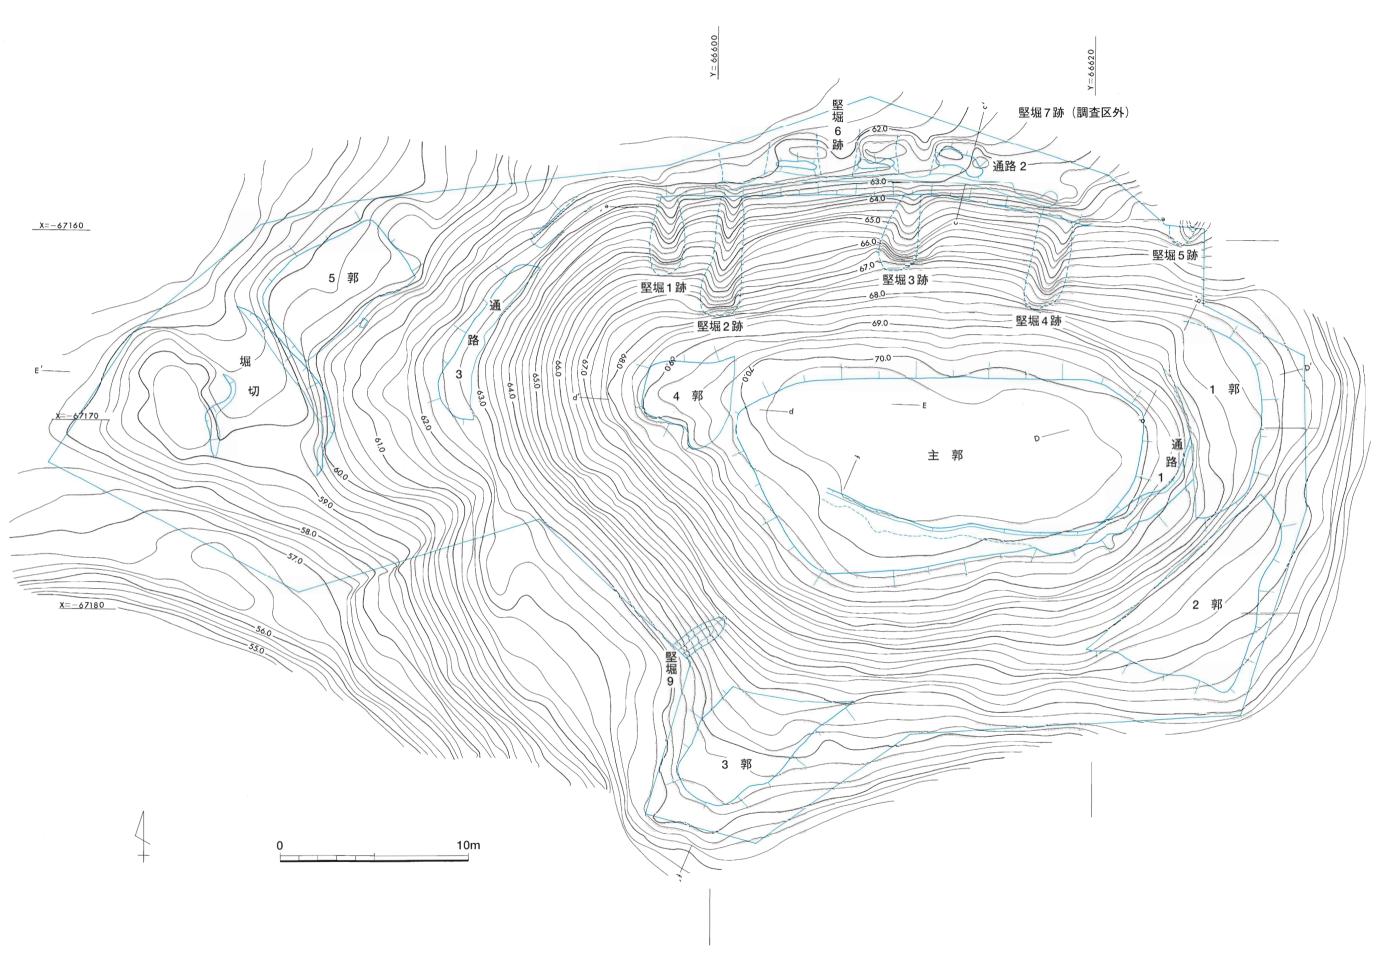
第65図 N区地形測量図 (調査途中) (S=1:200)

城山の頂上を削平して造成された、本城跡で最も高い標高70mの平坦面である。周囲54m、面積は180㎡、東西22.5m、南北11mの、東西に長い楕円形の平坦面である。表土と地山の間に淡橙色の埋土が薄く堆積している。地山の質は、南~西斜面は黄白色の岩盤であり、北~東斜面ではこの岩

1 郭の南に隣接するように作られている。主郭の南東側斜面にあり、主郭から4.5m、1 郭からは2 m低い、標高65.5mに位置する。平面は半月形であり、規模は全周31m、面積50㎡、等高線に沿う方向の長さ12.5m、直交する方向の最大の長さ6.5mである。赤橙色土(一部は岩盤)の地山を削り出して造られている。遺構は無く、遺物は木炭が出土したが、図化できなかった。

第1段階の郭の上に、3郭と同じような礫層と暗黄灰色粘質土、礫を含む褐色土層などが互層状に重なっており、盛り土によって郭を造成したと考えられる(第68図 d-d')。規模は南北の長さ $6\,m$ 、東西の長さ $4.5\,m$ 、全周 $16\,m$ 、面積 $17\,m$ である。 $2\,$ つの段階を通じて、遺構、遺物とも確認できなかった。

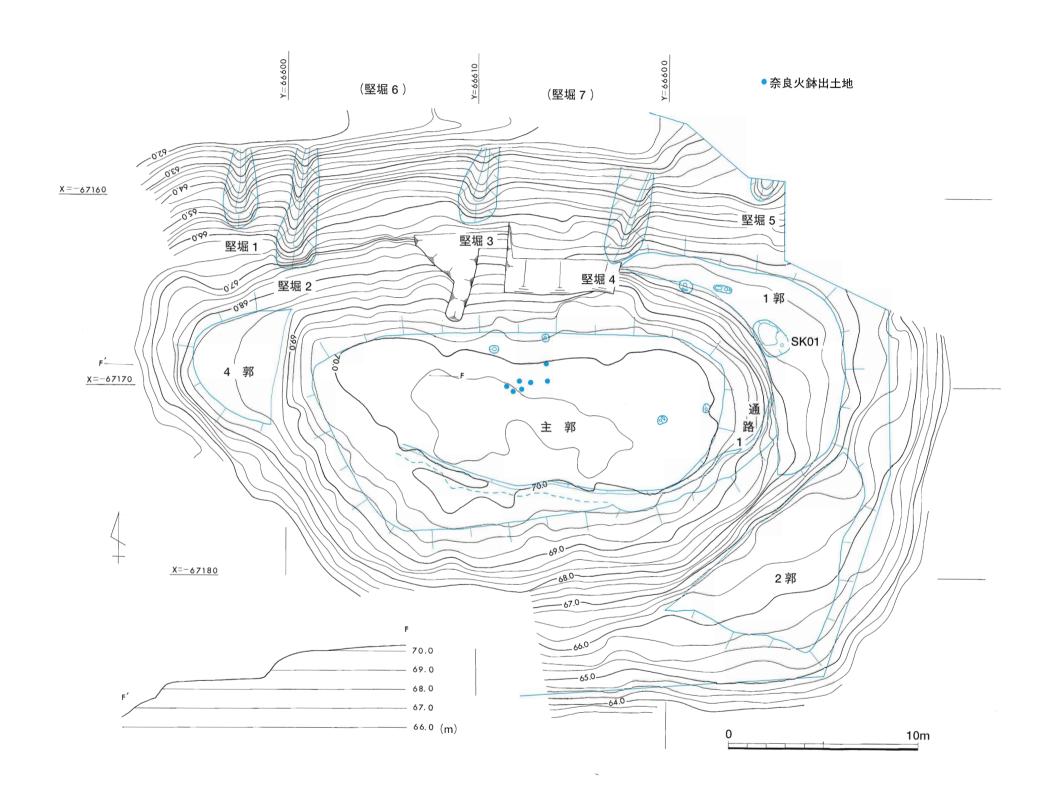
第66図 N区地形測量図 (調査後) (S=1:200)

盤の上に厚く堆積した赤橙色の固い土である。検出されたピットは数も少なく、建物や柵列、木戸と判断できるものでは無かった。しかし、ピット付近の埋土から奈良火鉢の破片(第71図 5 ~ 7)が出土しているので、この場所に建物が建っていた可能性はある(第66図)。

主郭の北東側の斜面にあり、主郭より2.5m低い標高67.5mに位置する。規模は全周35m、面積36㎡、等高線に沿う方向の長さは東斜面で10m、北斜面で12mを測るのに対して、等高線に直交する方向の長さは東斜面で4m、北斜面で1.5mと細長い郭である。平面形が山の斜面に張りついた三日月形となり、北斜面に掘られた畝状竪堀の上端近くまで伸びている。赤橙色土や岩盤地山を削り出して作っており、盛り土はなされていない。

北側の畝状竪堀の上端近くで地山面に掘り込まれたピット 2 穴を検出したが、建物や柵列、木戸の存在を推定する材料にはならなかった(第66図)。郭の東側では、長径2.2m、短径1.4mの土坑 SK01が検出された(第69図)。底の一部が焼けており、火を使用した施設であることが判明した。用途としては烽火台、カマド、暖房用の炉などが考えられるが、いずれにも限定はできない。
