彦根市文化財年報

平成 23 年度

彦根市教育委員会
文化財部文化財課

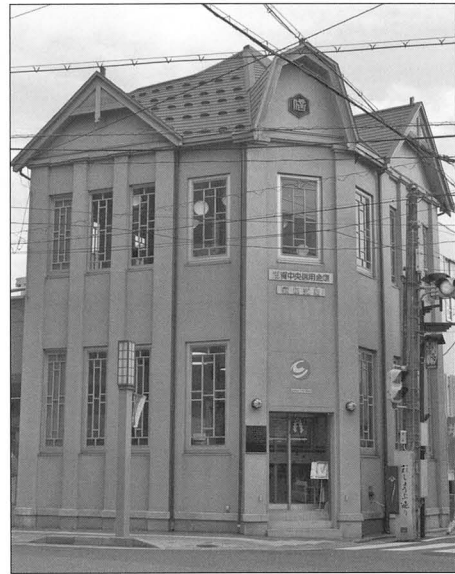
建物は、交差点に面した角を斜めに切り取って正面とする。屋根は、腰折れ屋根形の破風をつけており、道路に面した西側と南側にも千鳥破風のような切妻屋根を設けるなど、やや複雑な屋根の形状を呈している。外観は洋館であるが、小屋組は梁を架けて束を立て、貫で固めた和小屋である。内部は 1 階・2 階とも大きく改造されて当初の姿を留めていないが、屋根や外観に改造は認められず、大正時代の面影を良好に保つ建築として貴重である。

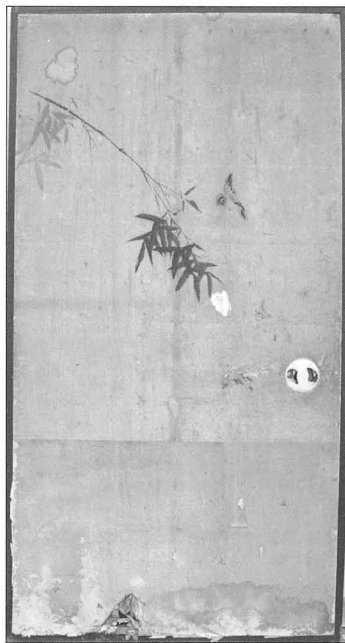
「竹に亀図」襖（修理前）

- ・ 絵具層および料紙の剥離剥落が生じている。
- ・ 経年等による破れが認められる。
- ・ 経年による本紙料紙や裏打紙に劣化が生じている。
- ・ 不具合な過去の補修により画面を見難くしている。
- ・ 経年による汚れの付着が認められる。
- ・ 引手の欠損が認められる。
- ・ 襖下地の破損および歪みや反り等が生じている。

- ・ 調査：写真撮影および本紙の状態調査の実施。
- ・ 清掃：画面表面や再使用する引手金物に付着した微塵や虫糞などの堆積物を、柔らかい刷毛などを用いて除去。
- ・ 剥落止：脆弱化した画面部分に、粒膠2%水溶液を筆等で塗布。
- ・ 解体：竹べら等を使用して、本紙を襖下地より取り外し。
- ・ 調査：本紙の損傷状況等を調査し、損傷図面を作成。
- ・ 解体：濾過水を用いて軽度の加湿を行い、本紙裏面に残る旧下貼紙を除去。
- ・ 洗浄：本紙に濾過水を噴霧し、水溶性の汚れを吸水紙に吸い取らせる方法で除去。ただし、画面の安全を考慮して、最小限に留める。
- ・ 解体：本紙に濾過水を用いて加湿し、旧肌裏紙および不具合な旧補修材の除去と整形。作業は、アクリル作業台上で下からライトを透過させながら実施。
- ・ 補修：本紙繊維組成検査に基づき補修紙を選択し、植物染料を用いて染色加工。上記補修紙を本紙欠損箇所に補填。
補修紙を補填した箇所は、本紙との糊代が最小限となるよう整形。
本紙料紙の紙継部分を、小麦澱粉糊（フノリ混合）を使用して再接着。
- ・ 裏打：小麦澱粉糊を使用し、国産の手漉楮紙で1層目の裏打（肌裏）を実施。

- ・補修：本紙に生じている亀裂箇所の裏面より、帯状に裁断した楮紙を小麦澱粉糊で貼付し補強。
- ・裏打：小麦澱粉糊を用い、国産の手漉楮紙（胡粉入）で2層目の裏打を行って、強化と酸化抑制の効果を図る。
- ・剥落止：墨の定着状態を点検し、必要箇所へ粒膠2%水溶液を筆で塗布。
- ・補修：仮張にかけ十分に乾燥。
- ・補彩：補修紙補填箇所に補彩を施し、画面全体の調和を図る。
墨画欠損部等を書き加えるなどの過剰な処置は行わず、地色（本紙料紙に違和感のない色味）補彩に留める。

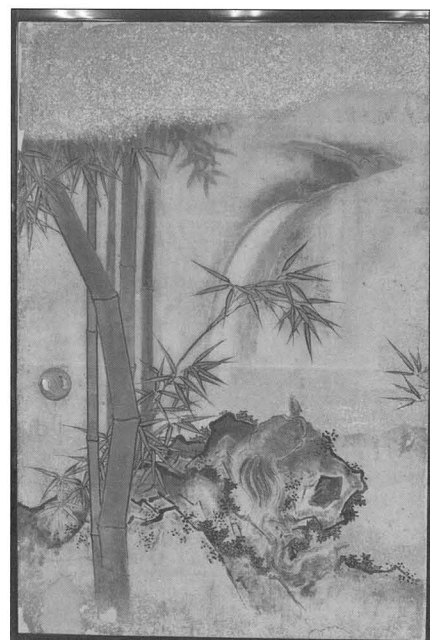
「竹に亀図」襖（修理後）

- ・下貼：新調した杉白太製臍鬢付組子下地に8層の下貼を施し、よく乾燥。
- ・仕上：下貼を終えた下地に本紙を貼り込んで乾燥させた後、漆塗襲木（新調）および引手金物（欠損箇所のみ新調）の取り付け。

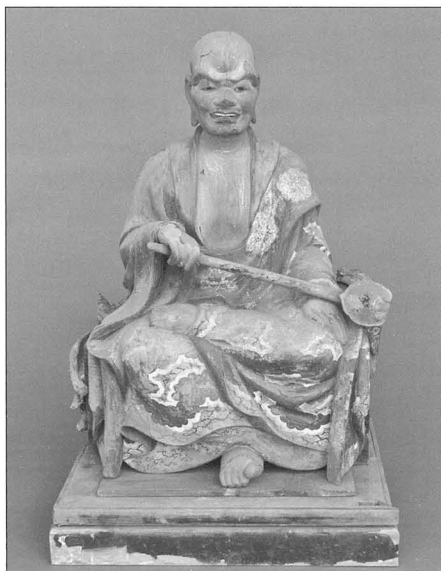
- ・台座：箱型にして、箱前面に羊を造り出す。
- ・光背：全て欠失。
- ・彩色：木地の上に紙を貼って彩色を施す。
- ・像形：右手は屈臂して如意を持ち、左手は左膝上におく。

- ・各矧目が離れ、全体に亘り彩色が剥落し、特に右手袖口より手首にかかる部位と共に、手首の垂下する裳裾部、背面右肩より地付に至る間などが甚だしい。
- ・全身の彩色の剥落が甚だしい。
- ・頭部頂上を含み全体、特に面相部前後材の矧が弛み危険な状態にある。
- ・光背は現存せず。
- ・台座は部分的に離れ、矧付部は欠失も認められる。

- ・汚れや埃などは可能な限り除去し、剥落部および脆化の甚だしい箇所は合成樹脂、漆、膠などで剥落止め処置をする。
- ・右手首の矧は一旦解体し、各所で欠損鉄鏝は打ち直す。
- ・上記以外の矧目は必要に応じて解体し、位置関係を確認した上で再度組み付ける。ただし、解体によりさらに矧目に沿って剥落が進行する恐れもあり、その場合には矧目に沿って接着剤を注入する手法に留める。
- ・台座と光背は全て補作する。
- ・補修部は全て古色仕上げとする。

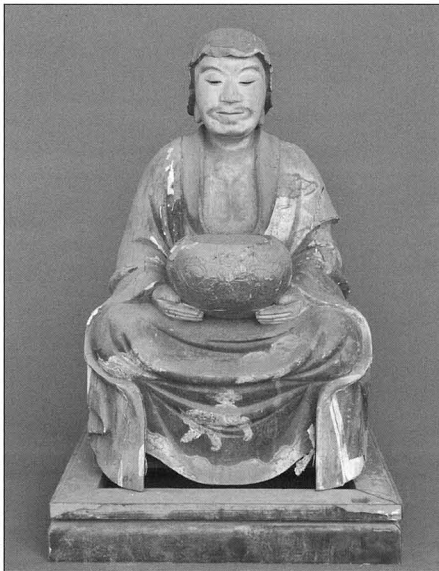
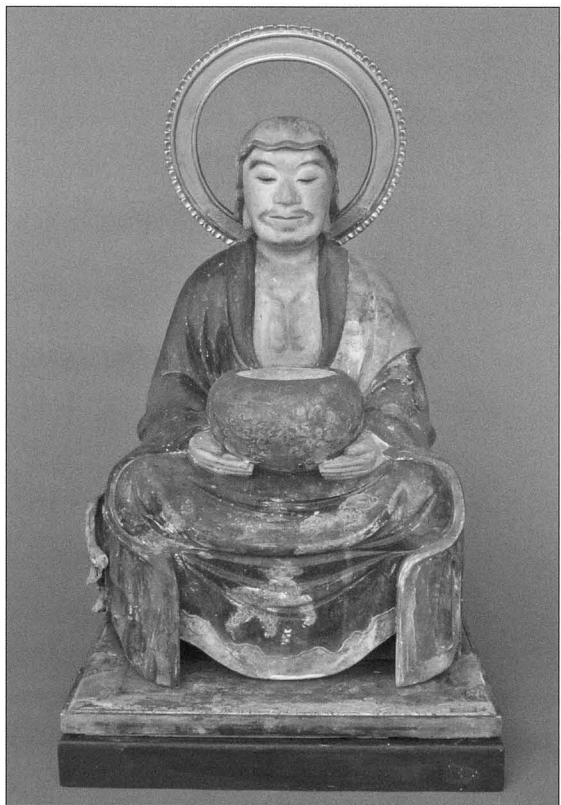
- ・頭部：一木でマスクのみ別矧ぎ、内を削って玉眼を嵌入し、首ほぞをもって体部に挿入する。
- ・軀部：前後左右4材矧ぎ。膝前は横木1材、さらに両手、裳裾を矧ぎ付ける。
- ・台座：箱型（岩座の彫り出した岩はニカワ離れのため欠失）。
- ・光背：全て欠失。
- ・彩色：木地の上に紙を貼って彩色を施す。
- ・像形：両手をそれぞれ屈臂して腕前にて鉢を持つ。頭部には頭巾を被る。

- ・各矧目が離れ、全体に亘り彩色が剥落し、特に両肩より地付に至る間、垂下する裳裾の両先端部、鉄鉢の全面などが甚だしい。
- ・全身の彩色の剥落が甚だしい。
- ・木寄せの内、両上腕部、両膝部、垂下する裳裾部の接着材の脆化による各矧が離れ、それに伴う彩色の剥落が甚だしい。
- ・光背は現存せず。
- ・台座は部分的に離れ、矧付部は欠失も認められる。

- ・汚れや埃などは可能な限り除去し、剥落部および脆化の甚だしい箇所は合成樹脂、漆、膠などで剥落止めの処置をする。
- ・両肩材と裳先の両先端部は一旦解体し、元の位置を確認して接合堅結する。
- ・上記以外の矧目は必要に応じて解体し、位置関係を確認した上で再度組み付ける。ただし、解体によりさらに矧目に沿って剥落が進行する恐れもあり、その場合には矧目に沿って接着剤を注入する手法に留める。
- ・台座・光背は全て補作する。
- ・補修部は全て古色仕上げとする。

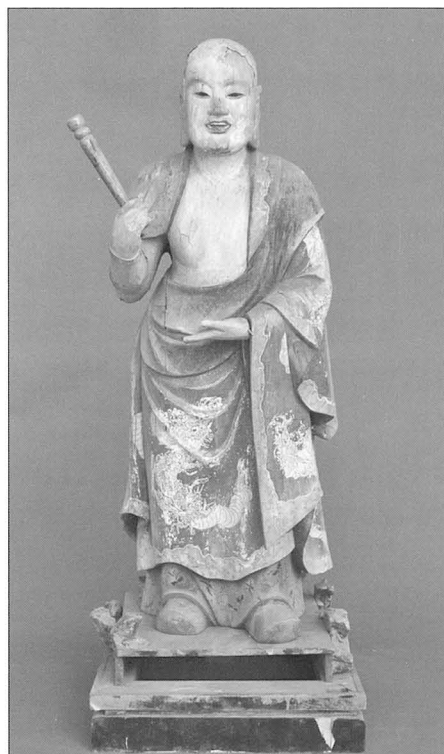
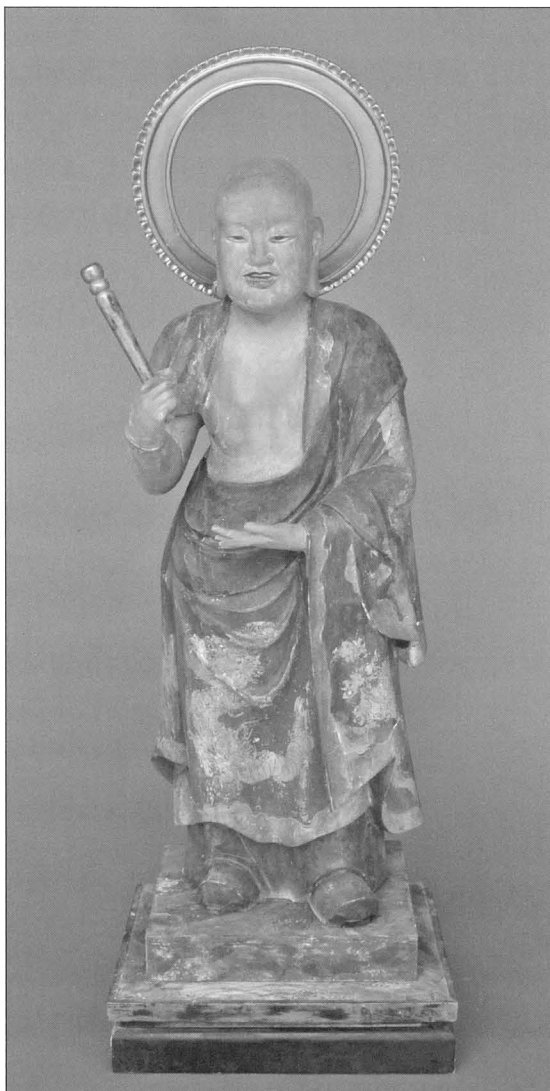
- ・頭部：マスク、後頭部をそれぞれ豎に矧ぎ、体部に首ほぞで挿込する。
- ・軀部：前後左右4材矧ぎ。右手は肩先、臂、手首を矧ぎ、さらに両沓先を矧ぐ。
- ・台座：箱型。方形台の前後材を除き他は大略現存。
- ・光背：頭光の光背を立てるが、頭光欠失。
- ・彩色：木地の上に紙を貼って彩色を施す。
- ・像形：右手は屈臂して宝棒を持ち、左手は屈臂して掌を上に向け5指を伸ばす。

- ・全身に彩色の剥落が甚だしい。特に左前膊より袖に至る間が甚だしく、且つ左袖材が離れて剥落が同時進行している。
- ・右手臂の矧ぎが離れ危険な状態。左手首も同様に離れ、剥落が甚だしい。右沓先の矧ぎが離れる。
- ・軀部の木寄せの内、左側材の矧線に沿う鉄鎚が腐蝕し木質を害している。
- ・光背は現存せず。
- ・台座は大略現存するが、各矧目が弛んで離れ危険な状態。

- ・汚れや埃などは可能な限り除去し、剥落部および脆化の甚だしい箇所は合成樹脂、漆、膠などで剥落止め処置をする。
- ・全体の矧目は必要に応じて解体し、位置関係を確認した上で再度組み付ける。ただし、解体によりさらに矧目に沿って剥落が進行する恐れもあり、その場合には矧目に沿って接着剤を注入する手法に留める。また、腐蝕する鉄鎚は一旦取出し強固に打ち替える。
- ・各欠失部は檜材で補修する。
- ・光背はすべて解体し、欠失部を補修する。
- ・台座は全て一旦解体し欠失部は新補する。方形台は内部より補強する。
- ・補修部は全て古色仕上げとする。

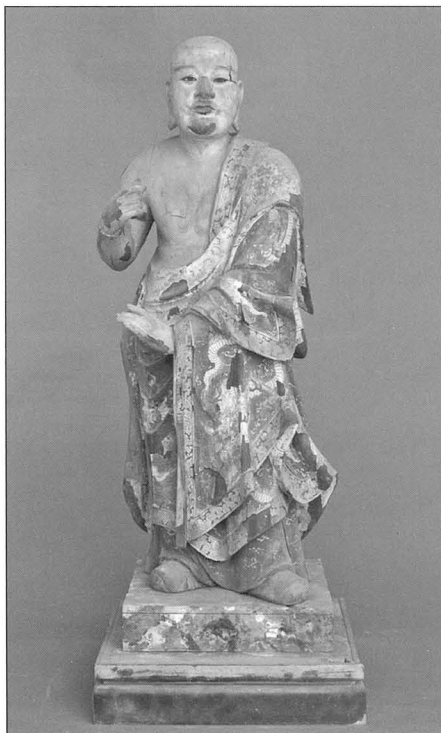
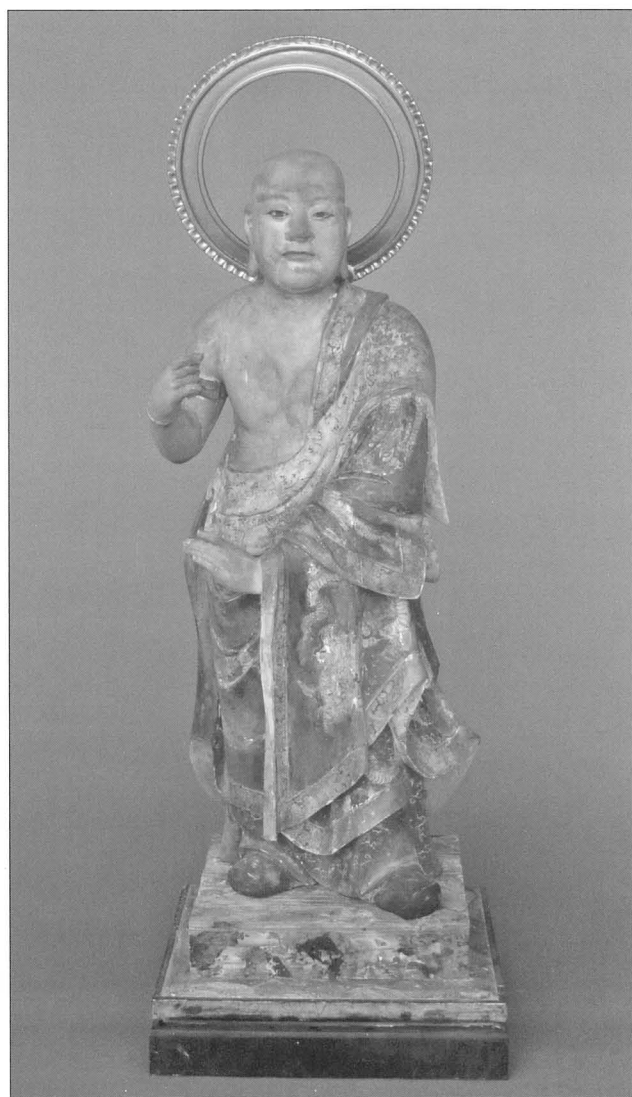
- ・頭部：マスク、後頭部をそれぞれ縦に矧ぎ、体部に首ほぞで挿込する。
- ・軀部：前後左右4材矧ぎ右手は肩先、臂、手首を矧ぎ、さらに両沓先を矧ぐ。
- ・台座：箱型。各段揃っている。
- ・光背：頭光の光背を立てるが、頭光欠失。
- ・彩色：木地の上に紙を貼って彩色を施す。
- ・像形：右手は屈臂して5指を握り、左手は軽く屈臂して腹前に置く

- ・全身の彩色の剥落が甚だしい。特に面相部左側、胸前、下半身が甚だしい。
- ・背面中央部は縦状に大きく剥落する。

- ・汚れや埃などは可能な限り除去し、剥落部および脆化の甚だしい箇所は合成樹脂、漆、膠などで剥落止め処置をする。
- ・全体の矧目は必要に応じて解体し、位置関係を確認した上で再度組み付ける。ただし、解体によりさらに矧目に沿って剥落が進行する恐れもあり、その場合には矧目に沿って接着剤を注入する手法に留める。また、腐蝕する鉄鎚は一旦取出し強固に打ち替える。
- ・各欠失部は檜材で補修する。
- ・光背は全て解体し、欠失部を補修する。
- ・台座は全て一旦解体し、元の形状に組付補強する。

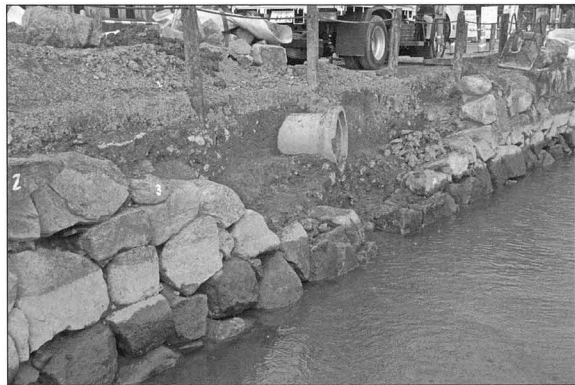
石垣の解体工事

こうした昨年度の成果を踏まえて、今年度は石垣の修理範囲を決定して修理計画を作成し、石垣の積み直しや裏込めの状況を確認する発掘調査などを実施した。修理の範囲は 10.5m 間とし、その工程は、①石垣の解体工事、②解体終了時の調査、③石垣の積み直し工事、④裏込め工事、⑤天端工事の順とした。①では、近代以降に破壊された部分まで裏込土を掘削するとともに、石が互いに噛み合っていない石垣は個々に番付を行って取り外した。次いで、解体工事の完了とともに、②では、石垣の基礎部分の石の据え方や石垣の背面の様子などを詳細に調査し、写真と図面で記録した。こうした調査記録と①で付した番号をもとに、③で石垣の石を 1 個ずつ復元的に積み直した。④では、積み直した石垣の裏に、拳大の栗石を突き固めながら充填した。そ
