文化財年報

第28号

静岡県三島市文化財年報
第28号

三島市教育委員会

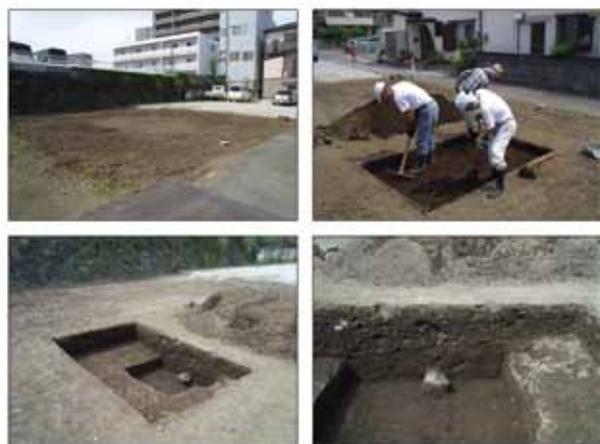
写真 調査状況

調査の概要 今回の調査は個人住宅建設に伴う確認
 調査で遺跡有無を含めた調査後の行政指導資料取
 得を目的として実施した。調査方法はトレンチ調
 査法を利用して行い、事業範囲内に1.6m×2.5m
 のトレンチを1箇所配置した。事業面積に対する
 確認調査率は約3.67%であった。調査は作業員3
 名の手掘りによる排土と平面確認を繰り返して表
 土下0.61mまで掘り下げ、遺構・遺物の検出に努
 めた。トレンチ北壁断面で層序の確認を行い4層
 に分層した。1・2層は盛り土層で20cm以下の
 礫やコンクリート片を含み、3層は土坑状の掘り
 込みの覆土でコンクリート片やガラス瓶を含み、
 4層は扇状地堆積層で灰色の砂と黒色の細砂の互
 層であった。1～3層のいずれもコンクリート片
 を含む事から近代以降の堆積層と考えられ、三島
 御殿の存在を示す遺構や遺物を確認する事はでき
 なかった。

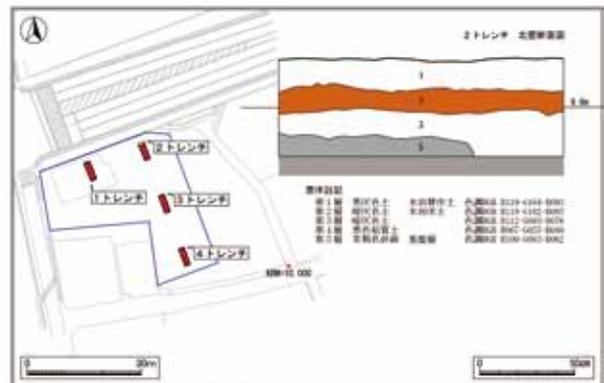
第3図 トレンチ配置と2トレンチ北壁断面図 (1/2,000・1/40)

調査の概要 今回の調査は飲食店舗建設工事に伴う確認調査で、遺跡有無を含めた調査後の行政指導資料取得を目的として実施した。調査方法はトレンチ調査法を利用して行い、事業範囲に1.6m×5.0mのトレンチを4箇所配置した。事業面積に対する確認調査率は約3.20%であった。調査は重機(02)によって無遺物層を除去した後に、作業員6名の手掘りによる排土と平面確認を繰り返し、表土下0.64mまで掘り下げを行った。各トレンチの北壁あるいは東壁で層序の確認を行い5層に分層した。1層は現代の水田耕作土、2層是水田床土、3層は2層に類似する堆積層、5層は本地域の基盤層となる砂礫層で鉄分の沈着が顕著に見られた。また4層の黒色粘質土層は1・3トレンチの一部で観察できたが、いずれの層位からも遺構と遺物は出土しなかった。

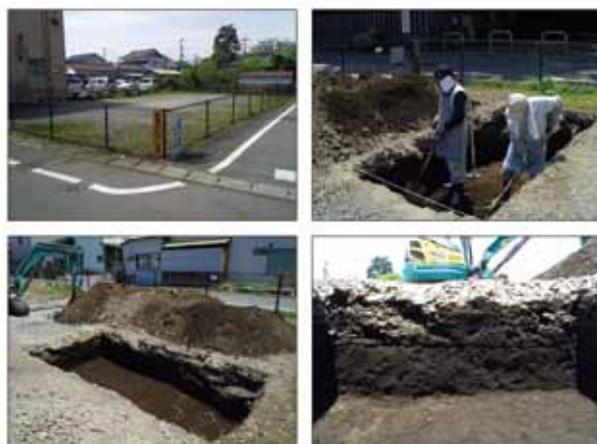
写真 調査状況

調査の概要 今回の調査は賃貸併用住宅建築工事に伴う確認調査で遺跡有無を含めた調査後の行政指導資料取得を目的として実施した。調査方法はトレンチ調査法を利用して行い、事業範囲に1.6m×3.5mのトレンチを1箇所配置した。事業面積に対する確認調査率は約1.95%であった。調査は重機(01)によって盛り土層を除去した後に、作業員2名の手掘りによる排土と平面確認を繰り返し、遺構・遺物の検出に努めた。調査の結果、表土下約0.78mでこの地域の基盤層となる御殿場泥流堆積層を検出した。層序の確認はトレンチの北壁断面で行い、5層に分層した。1層は駐車場の碎石層、2層は暗褐色土とローム質土の互層からなる盛り土層、3層は径5cm以下の小石を多く含む盛り土層、4層は旧表土と推定し、5層は本地域の基盤層となる御殿場泥流堆積層であった。本層上面で更に確認作業を行ったが、遺構と遺物は出土しなかった。

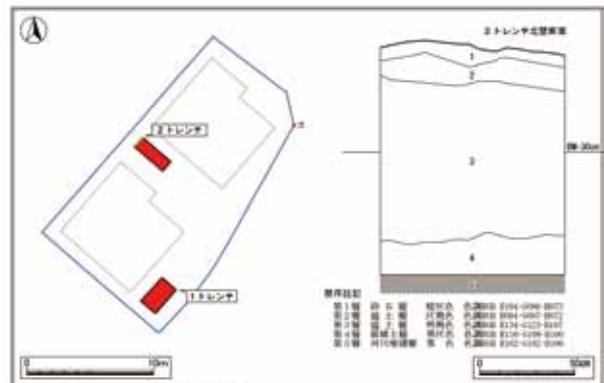
第3図 トレンチ配置と2トレンチ北壁断面図(1/600・1/40)

調査の概要 調査方法はトレンチ調査法を利用して行い、事業範囲に1.6m×2.5mの1トレンチと1.0m×3.0mの2トレンチを配置した。事業面積に対する確認調査率は約3.14%であった。調査は重機(01)によって盛り土層を排除した後、作業員3名の手掘りによる排土と平面確認を繰り返した。1トレンチは5層の河川堆積砂層中で湧水があったため、直ちに埋め戻し、急遽2トレンチを設営し、掘り下げを行った。層序の確認は2トレンチの北壁断面で行い5層に分層した。1層は暗灰色の碎石層、2層は灰褐色土、3層は明褐色土で拳大～人頭大の礫を多量に含み、3層までが盛り土層と考えられる。4層は鉄分を含む黒褐色の腐植土層、5層は本地域の基盤層となる黒色砂層であった。調査地点周辺は基盤層が形成された後に湿地帯の様な環境が一定期間続いた後に埋め立てられた事が推測できるが、いずれの層位からも遺構と遺物は出土しなかった。

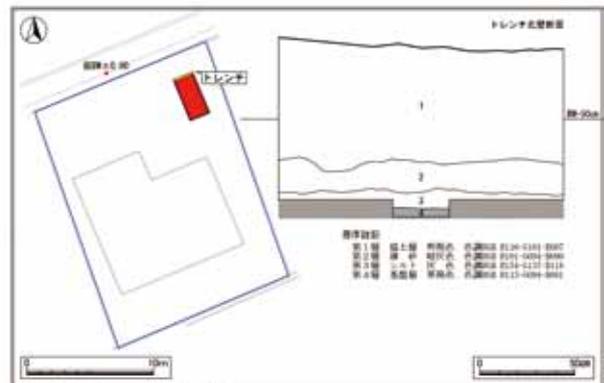
第3図 トレンチ配置とトレンチ北壁断面図(1/600・1/40)

調査の概要 調査方法はトレンチ調査法を利用して行い、事業範囲内に1.6m×3.5mのトレンチを1箇所配置した。事業面積に対する確認調査率は約1.97%であった。重機(01)によって盛り土層を排除した後、作業員3名の手掘りによる排土と平面確認を繰り返して行った。層序の確認はトレンチの北壁断面で行い4層に分層した。1層は明褐色土を主体とする盛り土層であるが、旧水田耕作土や水田床土をブロック状に包含しており、大規模な天地返しが行われた事が確認できる。2層は暗灰色の細かい砂層、3層は硬く締まった乳灰色のシルト層で、いずれも遺跡周辺の広い範囲に堆積する沖積層である。2層の下層から湧水があり、表土下0.86mで面的な掘り下げを断念したが、北壁中央部の部分的な掘り下げにより、事業地付近の基盤層となる硬質な黒色砂層(4層)を確認した。今回の調査では、いずれの層位からも遺構と遺物は出土しなかった。

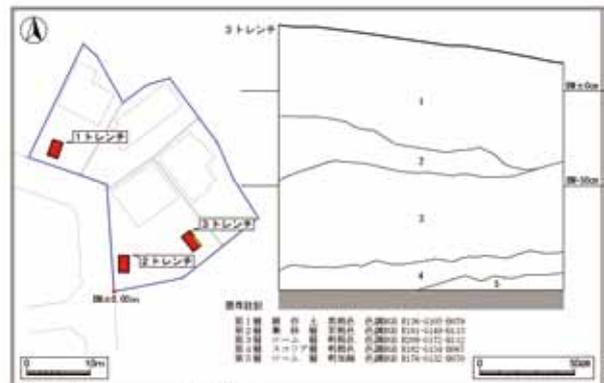
第3図 トレンチ配置と
 3トレンチ東壁断面図 (1/1,200-1/40)

調査の概要 今回の調査は宅地分譲事業に伴う確認
 調査で遺跡有無を含めた調査後の行政指導資料取
 得を目的として実地した。調査方法はトレンチ調
 査法を利用して行い、1.6m×2.5mのトレンチを
 3箇所配置した。事業面積に対する確認調査率は
 1.71%であった。調査は重機 (01) によって盛り
 土層を除去した後、作業員5名の手掘りによる排
 土と平面確認を繰り返し、表土下最大1.36mまで
 掘り下げを行った。層序の確認は3トレンチの東
 壁南端の断面で行い、5層に分層した。1層は柔
 らかい耕作土、2層は漸移層状の茶褐色土、3～
 5層は混入物のほとんどないローム層、4層は橙
 色スコリアをブロック状に含む硬く締まったスコ
 リア帯である。3～5層は中部ローム層に該当し、
 いずれの層位からも遺構と遺物は出土しなかった。

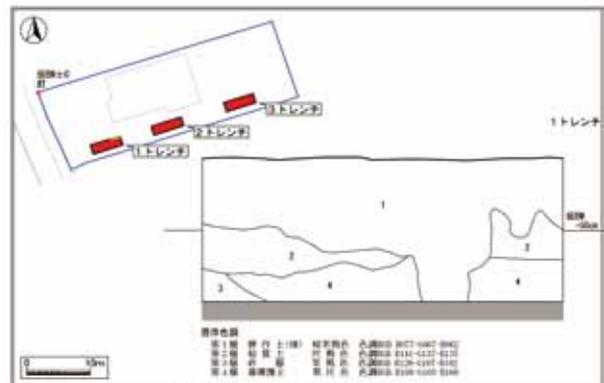
第3図 トレンチ配置と1トレンチ北壁断面図(1/1,200・1/40)

調査の概要 調査方法はトレンチ調査法を利用して行い、事業範囲内に1.6m×2.5mのトレンチを3箇所配置した。事業面積に対する確認調査率は5.12%であった。調査は重機(01)によって耕作土を排除した後、作業員5名の手掘りによる排土と平面確認を繰り返し、遺構・遺物の検出に努めた。層序の確認は1トレンチの北壁断面で行い、4層に分層した。1層は畑作耕作土、2層は灰褐色の粘質土、3層は基盤層となる茶褐色の砂層、4層は黒灰色の遺構覆土であった。3層上面で遺構の確認を行い、2本の溝状遺構を確認した。1トレンチの溝状遺構は推定幅約5mで箱根田遺跡第3地点から北北東に延びる流路の延長上に位置する。3トレンチの東側一帯には土師器と須恵器の破片が散布していたが、耕作中に出土した土器類を集めたものである。

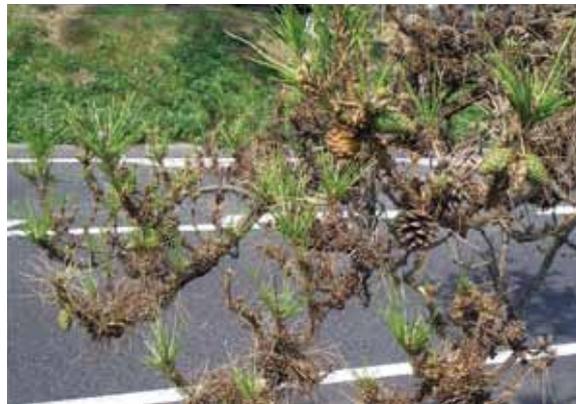
国指定史跡箱根旧街道内の松並木においてマツ毛虫（マツカレハの幼虫）が異常発生したため、平成27年11月17日の早朝に緊急薬剤散布を行った。契約期間は平成27年11月8日～平成27年12月7日で、事業費は302,400円である。

マツ毛虫の食害

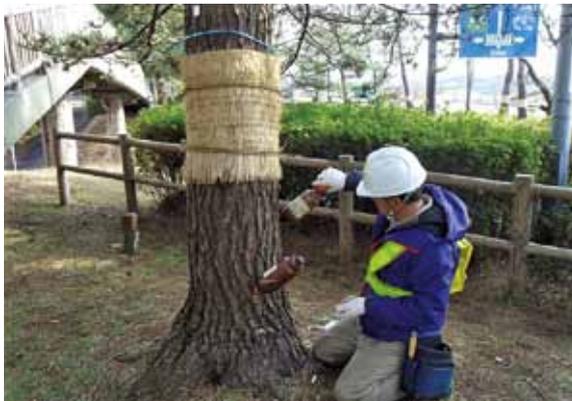
薬剤注入作業

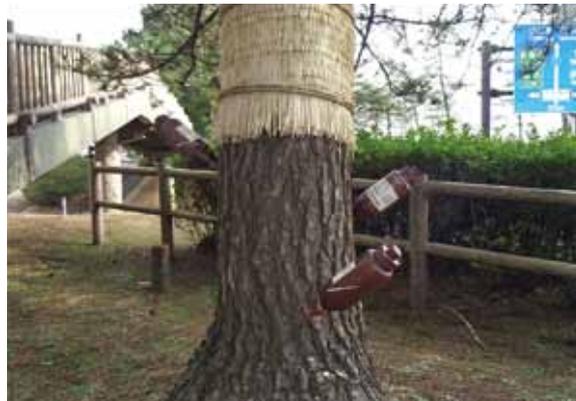
薬剤注入

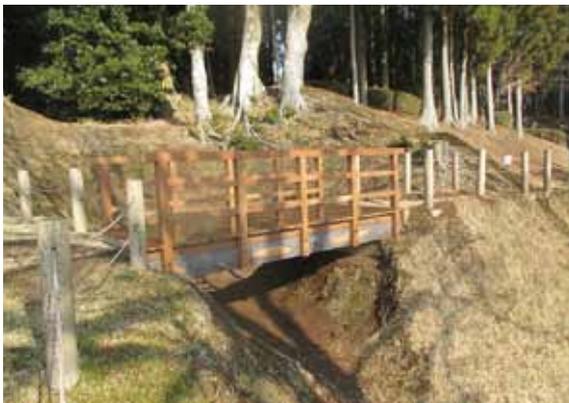
そこで、平成21・22年に「地域活性化・経済危機対策臨時交付金」による改修事業（詳細は三島市文化財年報第23号に記載のとおり）が行われ、平成23年から同25年にかけては「重点分野雇用創造事業交付金」を利用して成長しすぎた樹木の伐採・剪定を実施した。また、「史跡山中城跡整備計画策定懇話会」の平成20年10月8日付最終答申を基本計画に、平成24年から30年の7ヵ年計画で修復事業を実施している。平成24年度は、12地点について土塁・堀等の崩落状況を確認するために確認調査及び測量設計業務を実施し、それに伴い2回の再整備検討委員会を開催した。平成25年度は、西ノ丸物見台・土塁、元西櫓土塁の一部、二ノ丸西堀の一部の再整備工事と2回の再整備検討委員会、平成26年度には、西櫓土塁、元西櫓土塁の残りの範囲、二ノ丸西堀の残りの範囲、二ノ丸西堀橋の再整備工事と1回の再整備検討委員会、平成27年度は、本丸西堀橋、本丸西堀土塁の一部、兵糧庫休憩所、北ノ丸土塁の再整備工事と1回の再整備検討委員会を開催した。

写真 本丸西堀橋
