推定上野国府

～平成27年度調査報告～

2017. 3

前橋市教育委員会

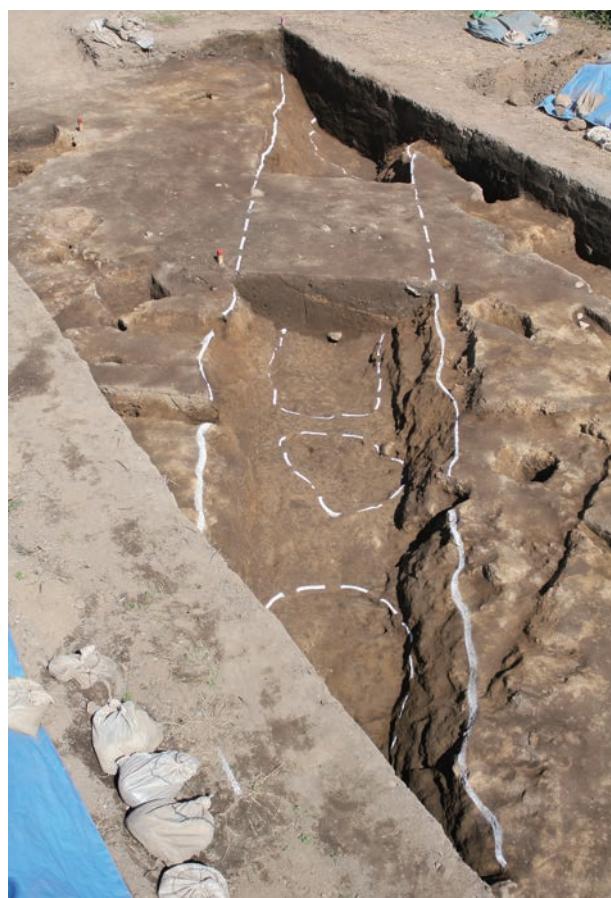
21 37トレンチ 1号溝跡全景（南西から）

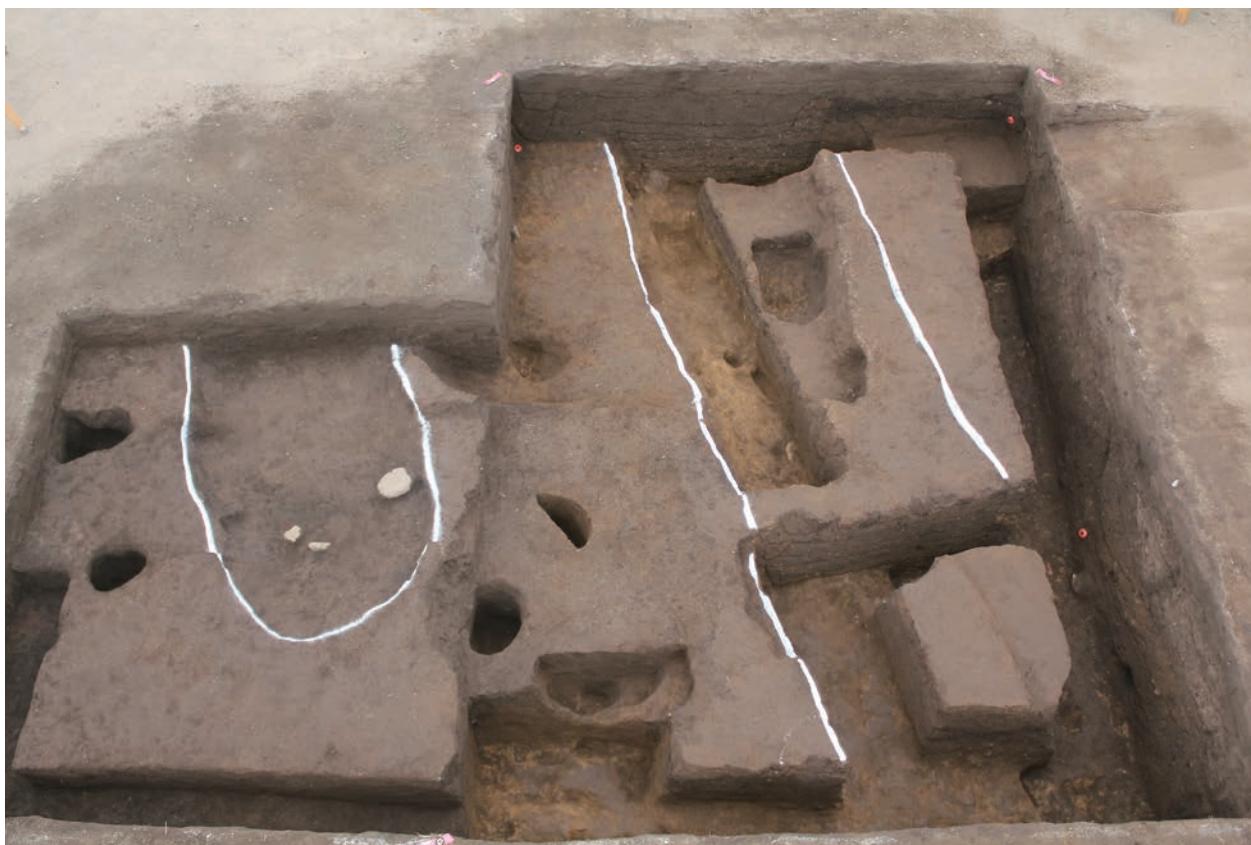
22 35トレンチ 1号建物跡掘込地業検出状態（東から）

出土遺物 掘込地業内から6世紀後半頃の土師器破片が出土している。また、その直上層付近から10世紀代と推定される土師質の土器片が出土している。

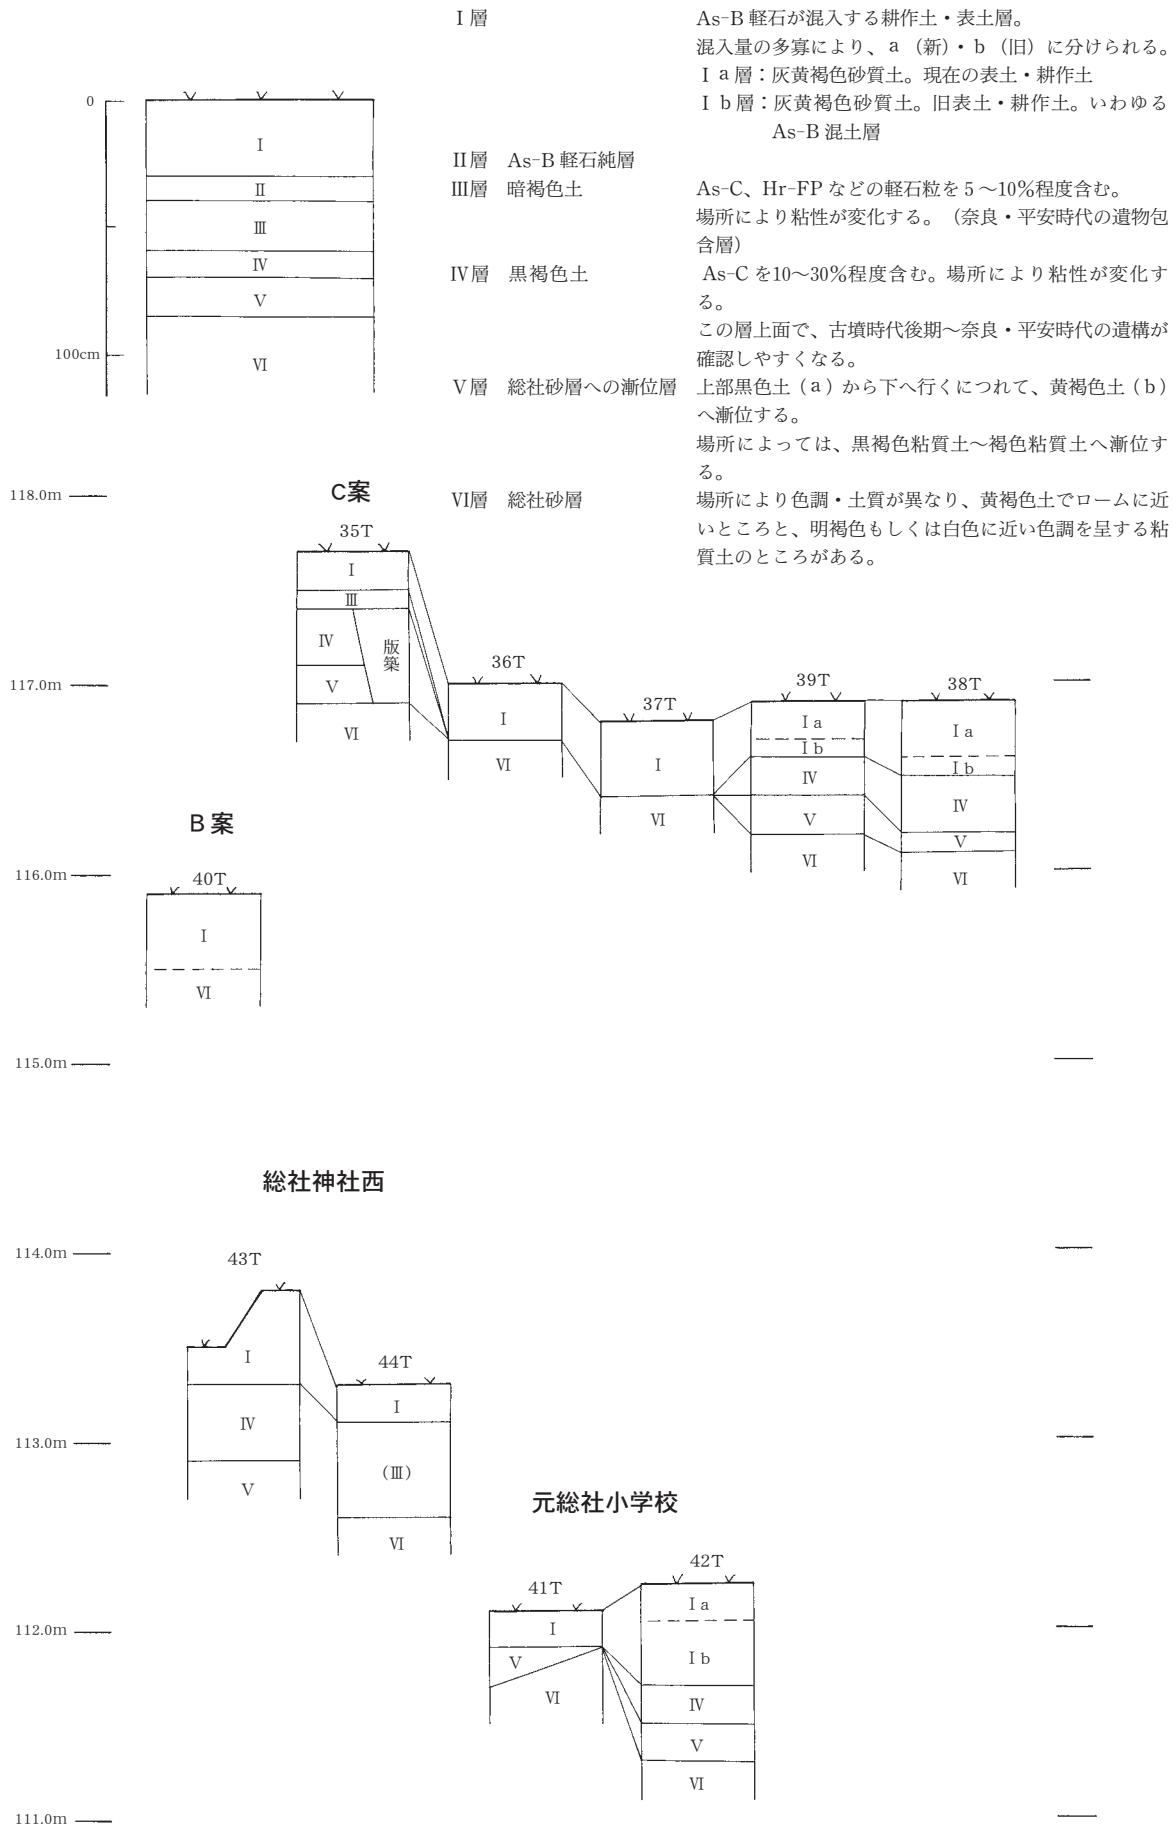
Fig. 5 基本層序模式図と各トレンチ土層柱状図

総社神社の西に位置する43・44トレンチについては、表土の下層に少なくともIV層は確認されている。なお、44トレンチについては、表土の下層が奈良・平安時代の遺物包含層及び遺構の覆土であった。このトレンチでは古代の段階で土取り（粘質化したV層を採掘か？）を行っている。

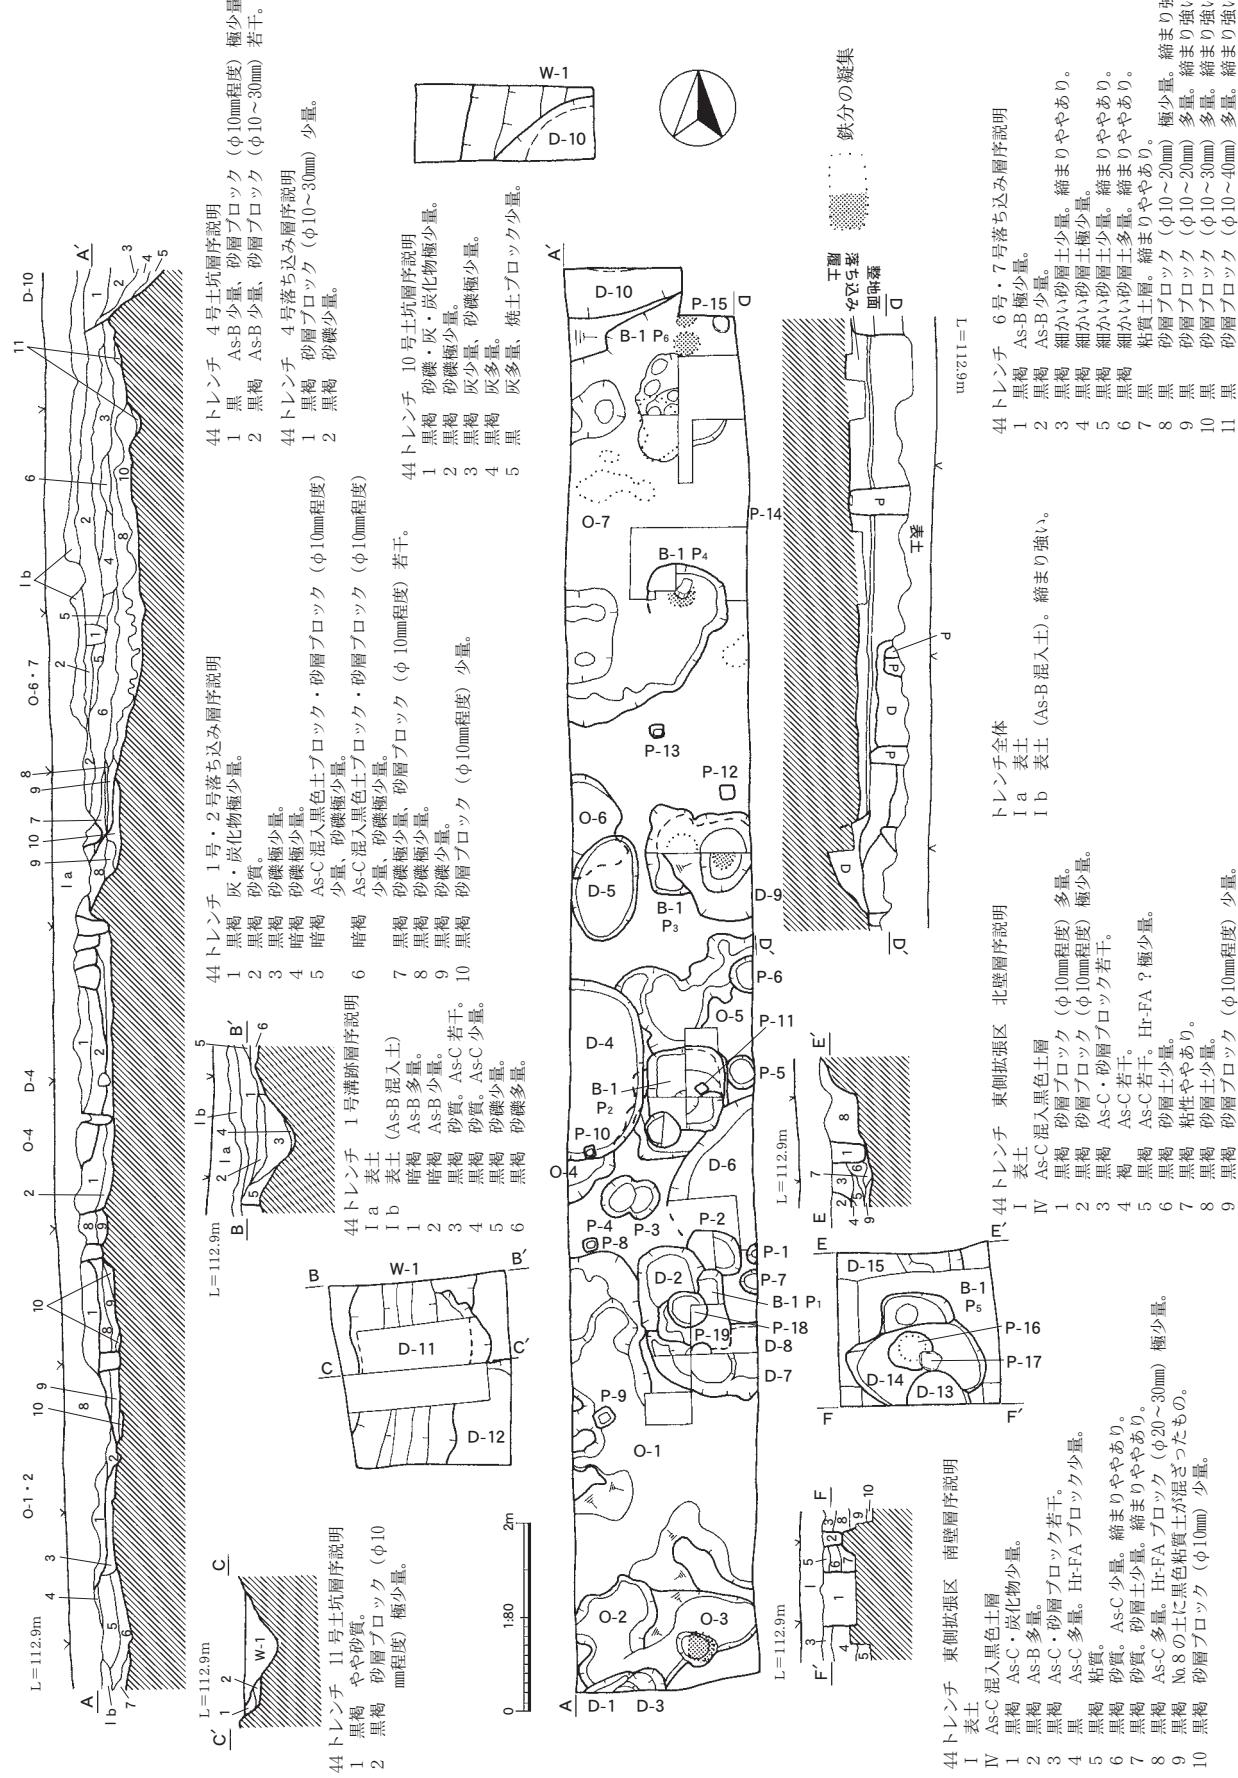
Fig.23 44トレンチ各遺構

44トレンチ内において、鉄分の凝集・沈着が確認されている (Fig.23・24、巻頭図版6)。状態としては、土坑、落ち込み、ピットの底部に円形もしくは不定形を呈して鉄分が凝集して検出されるものである。特に1号掘立柱建物跡の柱穴列の軸上に位置するものは、直径が約30cmの凝集した状態を呈していることや、元総社小校庭遺跡の1号掘立柱建物の柱穴の底面に状態の良く似た鉄分の凝集が柱痕や当たりに観察できたことから、何かしらの痕跡として注意が必要と思われる。

の進捗にあわせてトレンチから約1m離れた西側に一辺2mの正方形、同じく東に一辺1.5mの正方形にそれぞれ柱穴の有無を確認するための拡張区を設けて掘り下げた。また、西側拡張区で検出された溝の走行を確認するために、トレンチの北西に東西方向に長さ2m、幅1mの拡張区を設けて掘り下げた。これらの調査の結果、古代の掘立柱建物1棟、中世の溝1条、土坑15基、ピット19基、落ち込み7ヶ所が検出された。

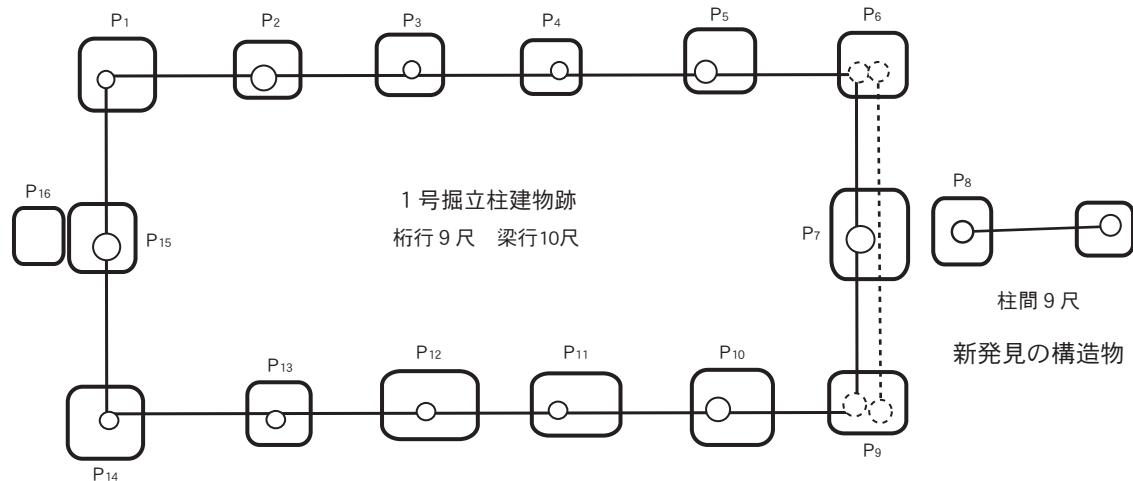
Fig.33 元総社小校庭遺跡 (41トレンチ) 1号掘立柱建物跡の模式図

ちなみに1号掘立柱建物跡に関する昭和37年の調査所見としても、桁行の柱間は8.8尺等間、梁行の柱間は10尺等間としている（松島 1986）。

しかしながら、柱穴の底面の観察結果を基にすると、桁行については問題も存在する。

①北側の桁行の柱列で、一番東の柱穴（P₆）の柱の当たりが明瞭ではない。若干ながら確認できた鉄分の凝集と白色化の位置が一致しない。白色化部分を柱の当たりとすると約9尺で柱間は等しくなるが、鉄分の凝集を柱の当たりとすると3.05mで10尺となる。
