この報告書は、近代化産業遺産群世界遺産登録推進事業に伴って、平成22年度に実施した鹿児島市に所在する鹿児島紡績所跡・祇園之洲砲台跡・天保山砲台跡の発掘調査の記録です。

報 告 書 抄 録

ふりがな	かごしまぼうせきじょあと・ぎおんのすほうだいあと・てんぼざんほうだいあと							
書 名	鹿児島紡績所跡・祇園之洲砲台跡・天保山砲台跡							
副 書 名								
シリーズ名	鹿児島県立埋蔵文化財センター発掘調査報告書							
シリーズ番号	第172集							
編集者氏名	西園勝彦, 楸田岳志							
編集機関	鹿児島県立埋蔵文化財センター							
所在地	〒899-4318 鹿児島県霧島市国分上野原縄文の森2番1号 TEL 0995-48-5811							
発行年月日	2012年3月31日							
ふりがな 所収遺跡名	ふりがな 所在地	コード		北緯	東経	調査期間	調査 面積 ㎡	発掘原因
		市町村	遺跡番号					
かごしまぼうせきじょあと 鹿児島紡績所跡	かごしまけん 鹿児島県 かごしまし 鹿児島市 よしのちよういそ 吉野町磯	46201	156	31° 36′ 58″	130° 34′ 31″	確認調査 2010.5.17～ 2010.7.28	140	保存目的 調 査
ぎおんのすほうだいあと 祇園之洲砲台跡	かごしまけん 鹿児島県 かごしまし 鹿児島市 しみずちよう 清水町	46201	146	31° 36′ 17″	130° 34′ 12″	確認調査 2010.9.9～ 2010.11.30	212	
てんぼざんほうだいあと 天保山砲台跡	かごしまけん 鹿児島県 かごしまし 鹿児島市 てんぼざんちよう 天保山町	46201	-	31° 34′ 23″	130° 33′ 53″	確認調査 2011.1.6～ 2011.3.11	398	
所収遺跡名	種別	主な時代	主な遺構		主な遺物		特記事項	
かごしまぼうせきじょあと 鹿児島紡績所跡	生産遺構	近世	石垣, 坪地業, 緑青の三和土, 切石布基礎		染付, 薩摩焼, 窯道具 棧瓦, 耐火レンガ, 轆の羽口 銅製品, 寛永通宝, 琉球通宝			
ぎおんのすほうだいあと 祇園之洲砲台跡	戦跡遺構	近世	土塁, 石垣, 砲座の硬化面, 石列		染付, 陶器, 薩摩焼, 壺屋焼, 瓦 寛永通宝, 鉄製品

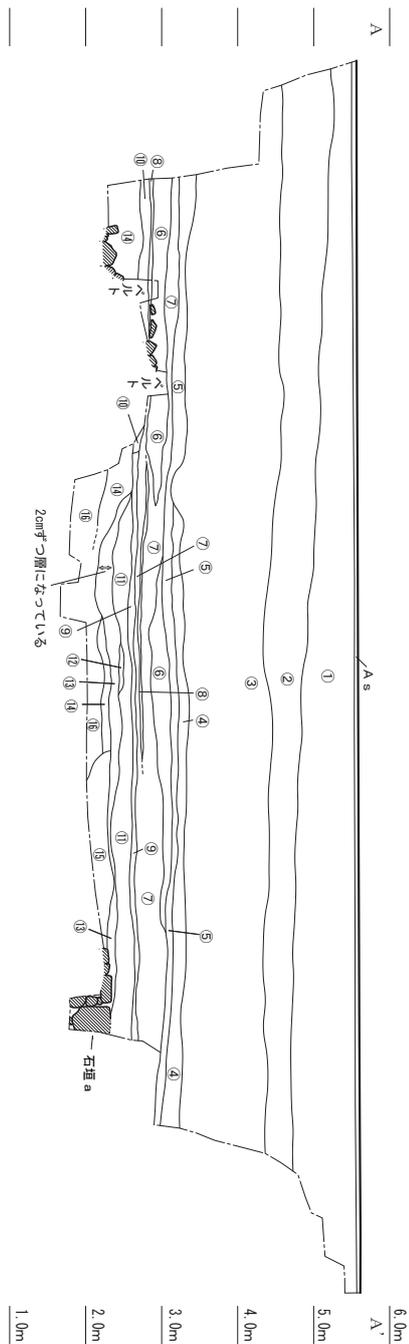
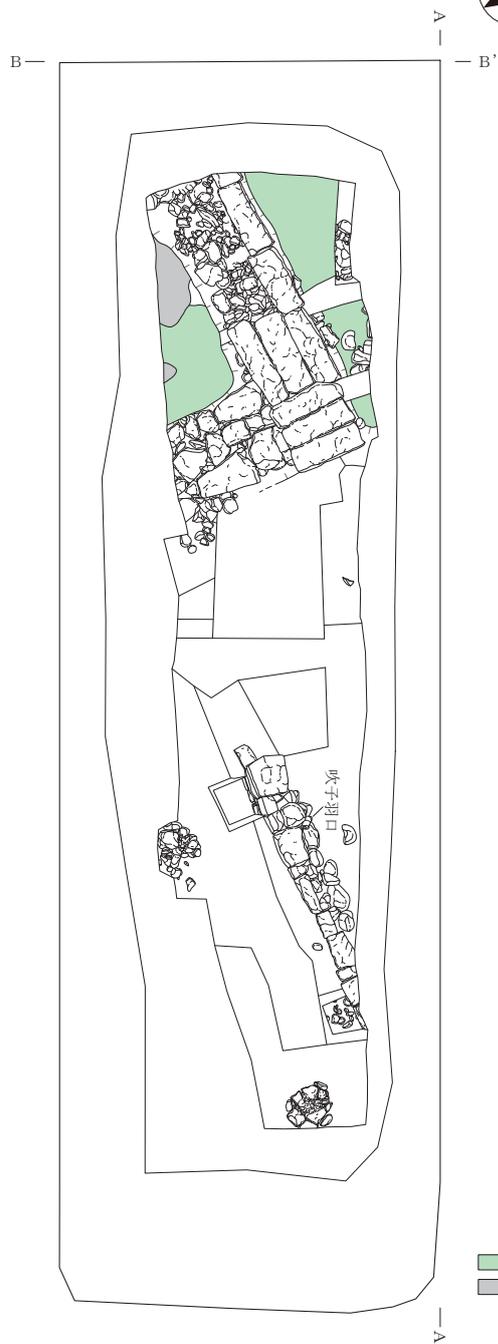
第4図 1 トレンチ土層断面図

- ① 砂利層
 - ② 小豆色豆石層
 - ③ 鳥越トンネル掘削土
 - ④ 褐色土 昭和初期
 - ⑤ 昭和初期の黒褐色土 炭化物多し
 - ⑥ 黄褐色砂層
 - ⑦ 赤灰色砂質土 礫混、凝灰岩破砕礫が多く混じり固く締められている
 - ⑧ 茶(明)褐色粘質土 粘質強い
 - ⑨ 黒褐色砂質土
 - ⑩ 緑青色土
 - ⑪ 褐色砂、灰色砂が繰り返される 焼土あり
 - ⑫ 焼土
 - ⑬ 黒褐色砂層だが焼土っぽい
 - ⑭ 黄褐色粘質土
 - ⑮ 暗灰褐色砂層 サラサラ
 - ⑯ 灰色グライ土 鉄分多し 常に湿りあり
- 石垣 a 石の隙間は明褐色粘質造成土
 キソ b 赤灰褐色砂質土 礫混

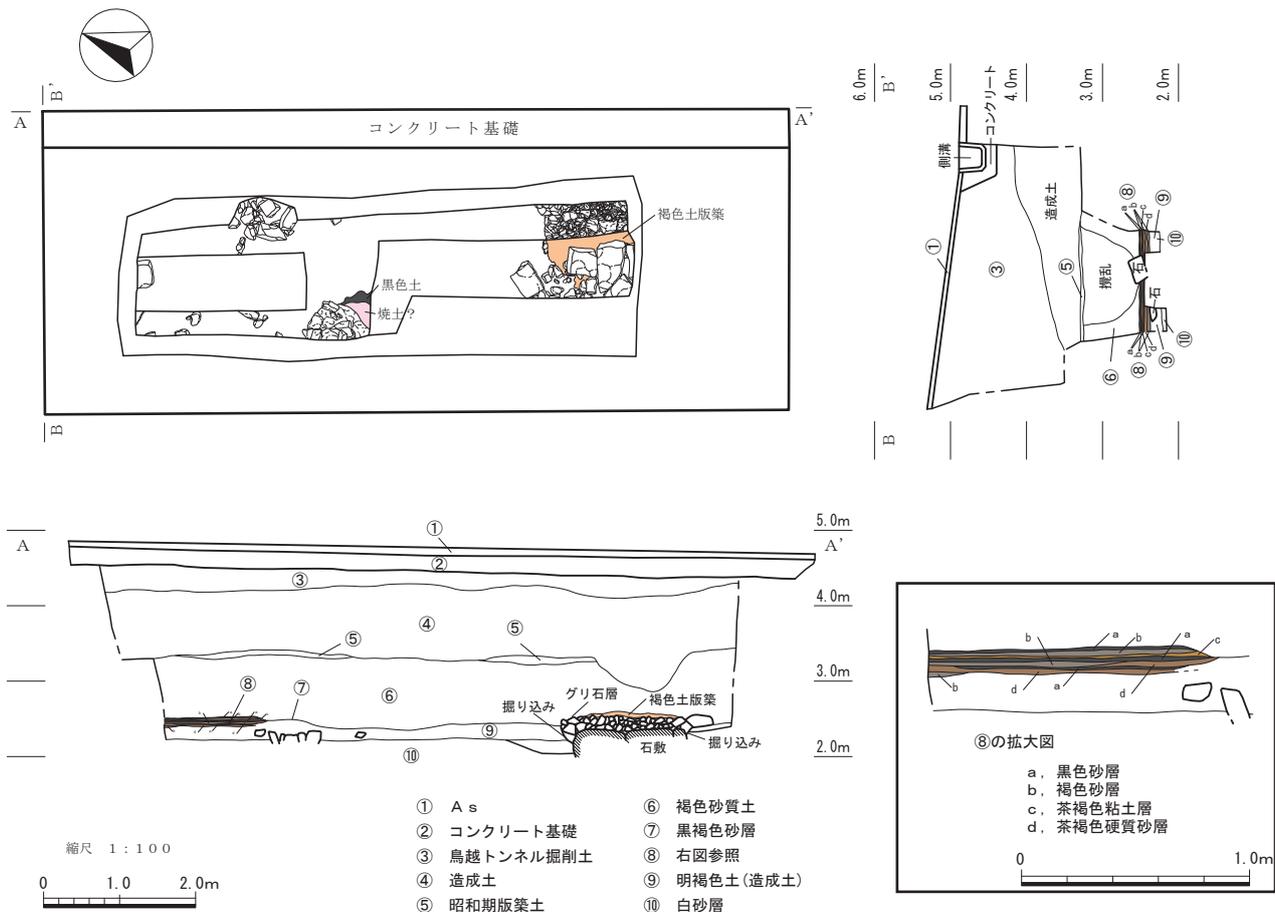
第18図 3トレンチ土層断面図

層序については、第18図に示した。1トレンチ同様に堆積状況が複雑である。しかし、「鳥越トンネル掘削時の砂礫」と思われる層が50cm程度しか堆積していないところが、客土・造成土は1m以上も堆積していた。

また、標高3m付近では、2トレンチで見られたような硬化面が検出されている。2トレンチ同様、この硬化面がどの時期のものかは特定できなかった。

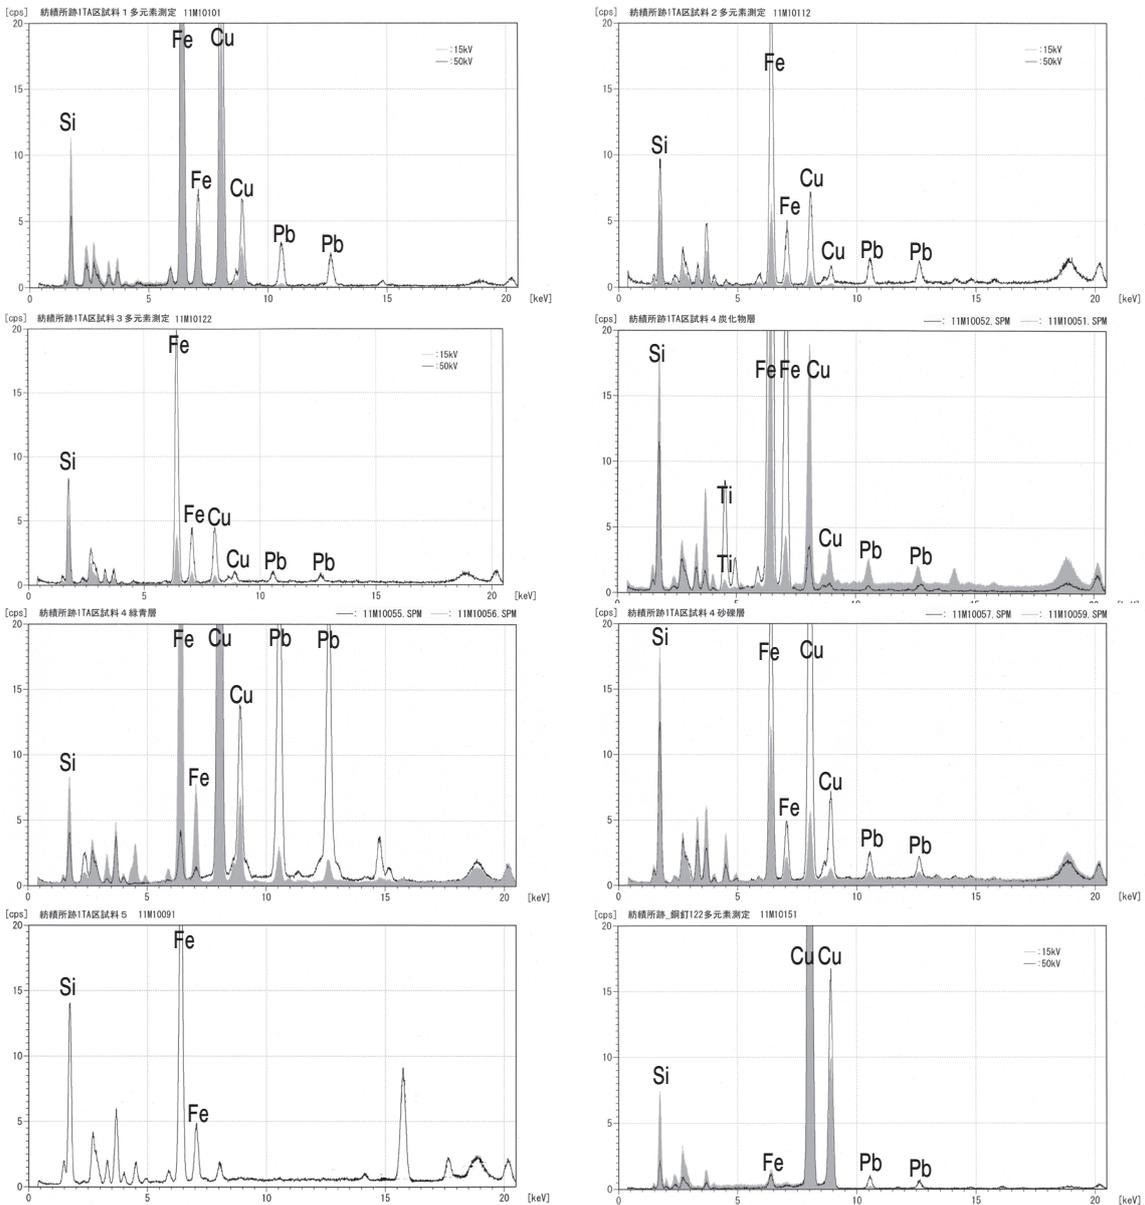
第25図 蛍光X線分析結果

双眼実体顕微鏡観察により、いずれの試料にも緑青(塩基性炭酸銅 $\text{CuCO}_3 \cdot \text{Cu}(\text{OH})_2$ など)と思われる結晶を確認した。試料4は、炭化物を含む層と緑青の結晶を多く含む層を確認できる(写真8-⑧, ⑨, ⑩)。いずれの層にも0.2~0.3mm程度の金属光沢を持つ黒色粒が見られる。この粒は、磁石に反応した。銅釘は全体が緑青色を呈し、琉球通宝は表面の腐食層に砂礫が強固に付着している。

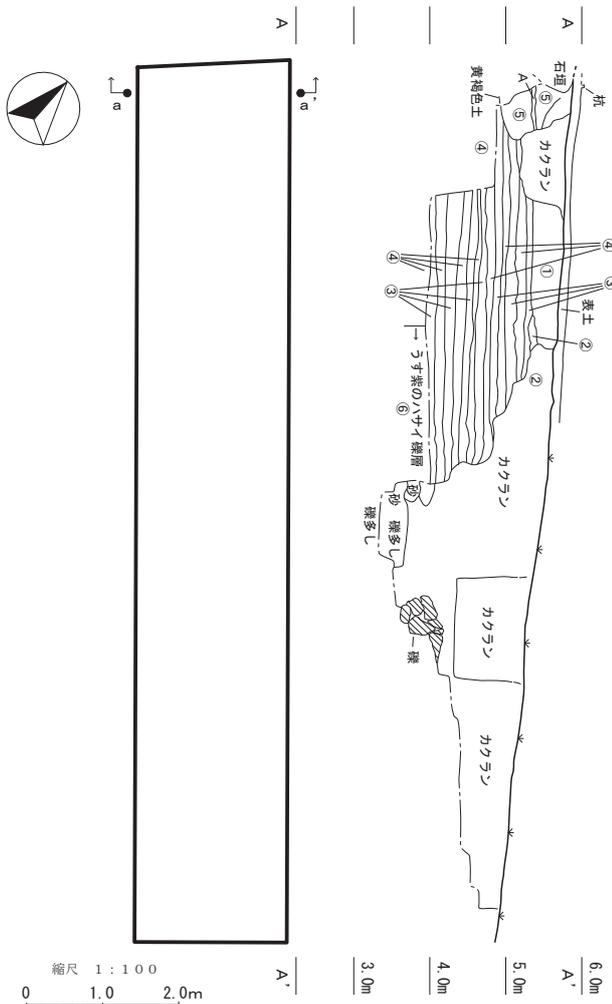
第39図 3トレンチ土層断面図

- ① 明褐色土 (凝灰岩破砕礫混じる)
- ② 褐色土 (客土)
- ③ 明褐色土
- ④ 黄白色砂層
- ⑤ 明褐色土 (凝灰岩破砕礫混じる)
- ⑥ 赤灰色凝灰岩破砕礫層

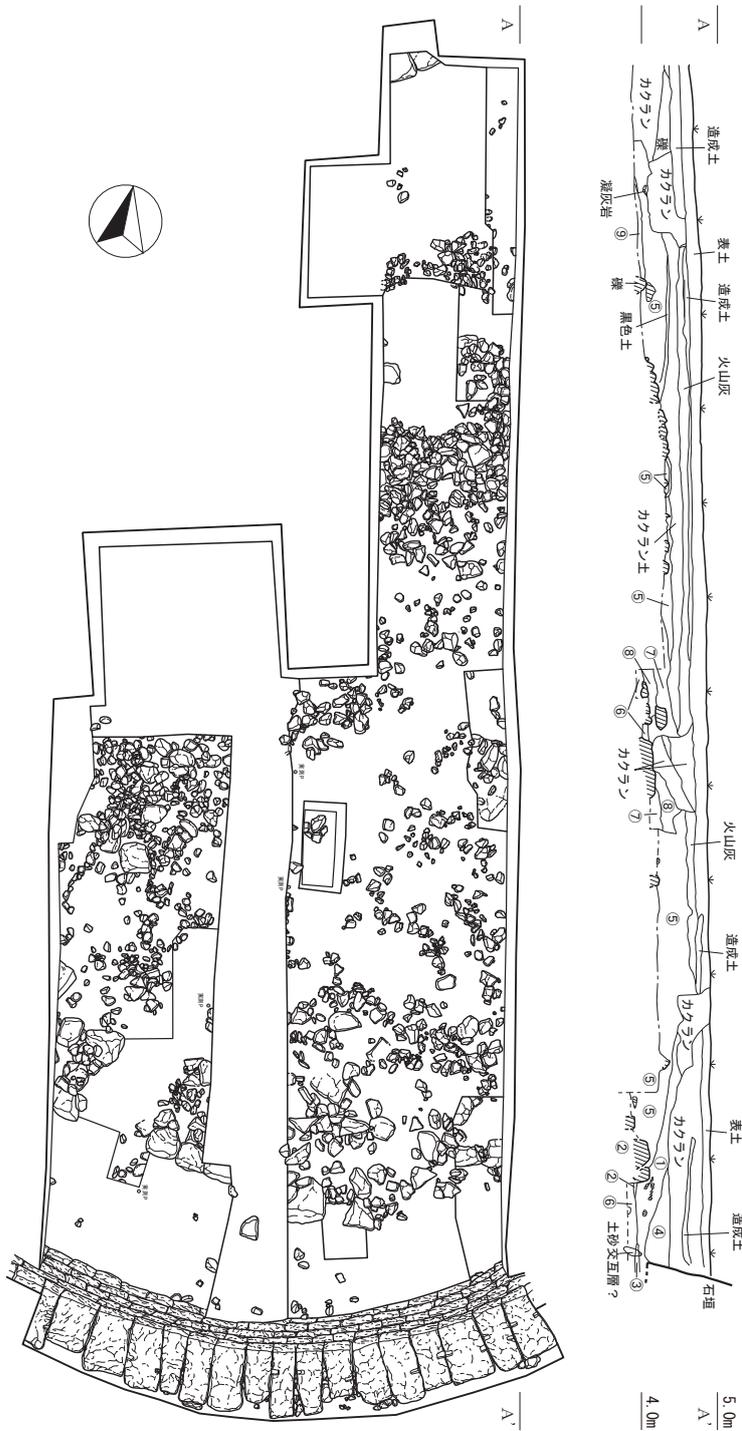
第45図 6・7トレンチ土層断面図

- 表土
- ① 黄褐色砂層
 - ② 黄褐色粘質土
 - ③ シルト質明褐色土
 - ④ 明褐色砂層
 - ⑤ 褐色砂質土（砲座硬化面、礫混じる）
 - ⑥ 灰色砂層
 - ⑦ 黄色がかった灰色砂質土
 - ⑧ 明褐色砂質土
 - ⑨ 赤灰色凝灰岩破砕礫

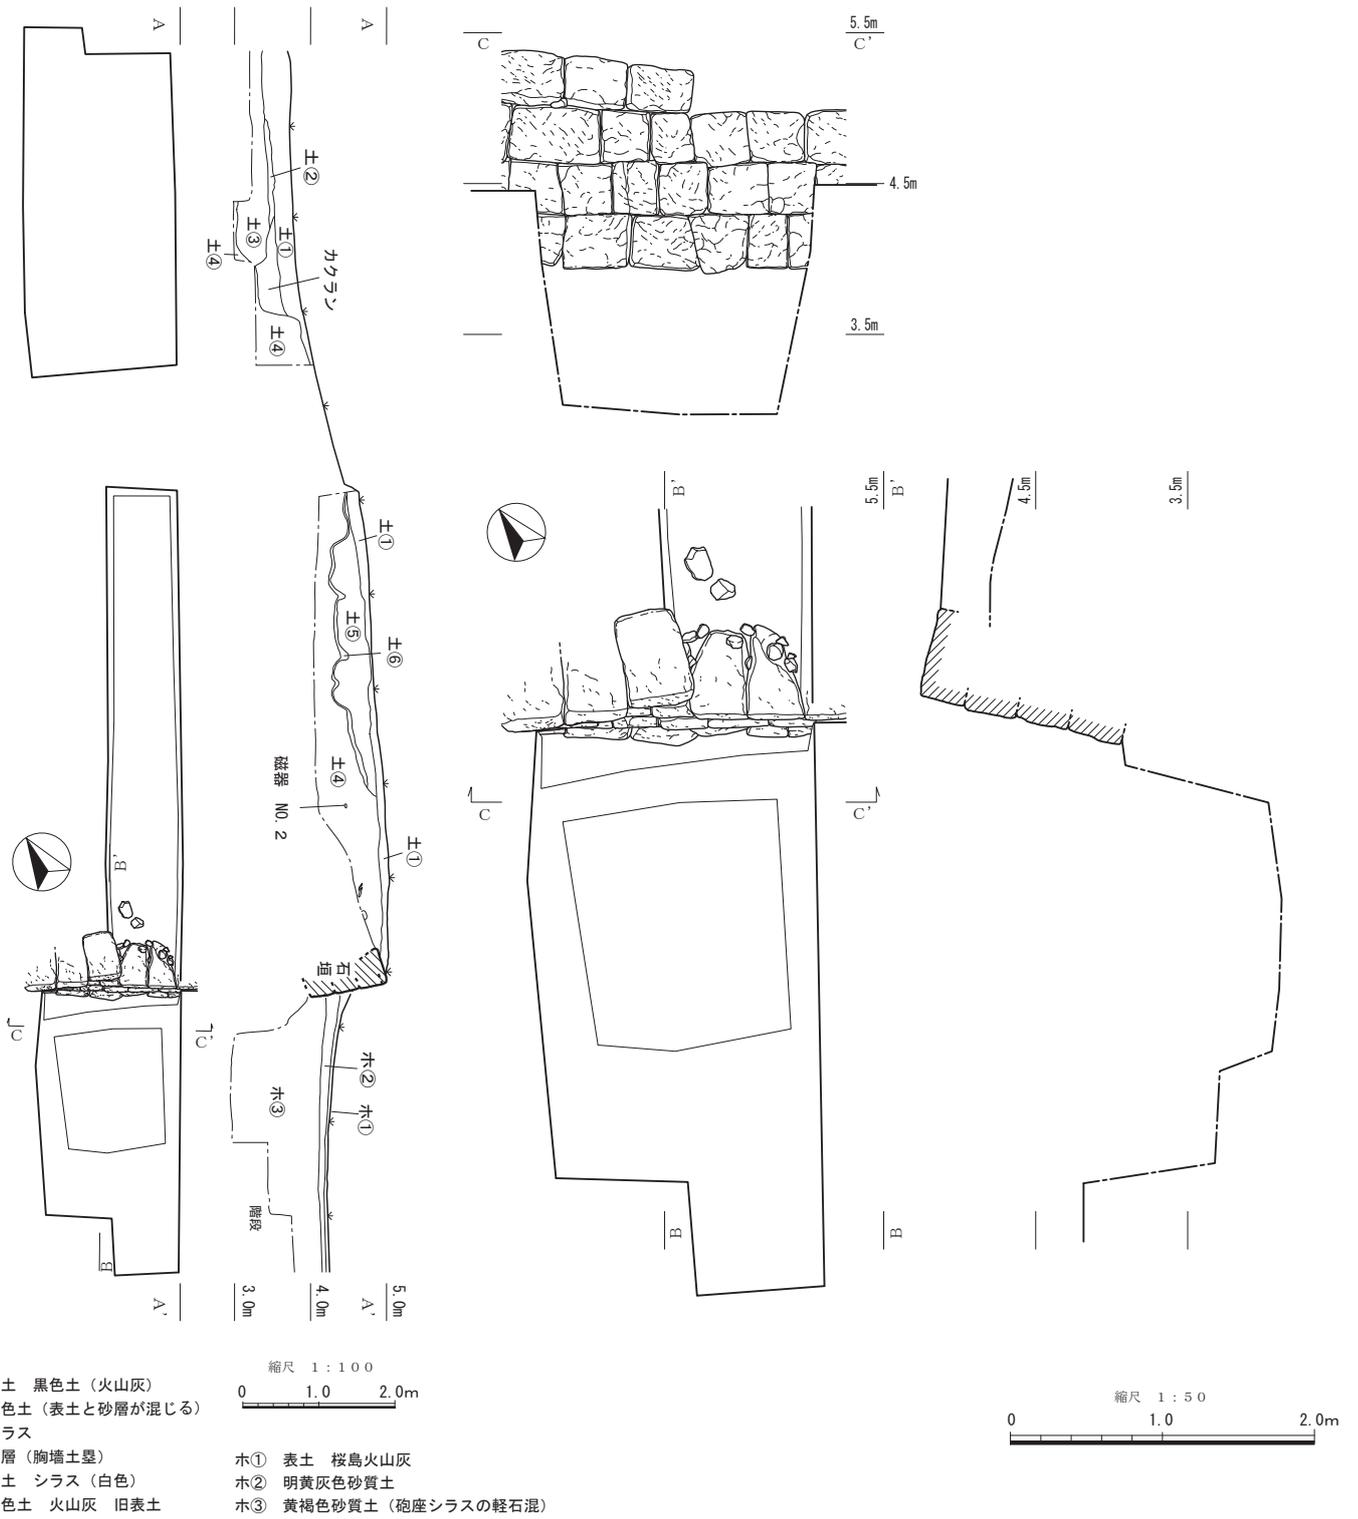
第77図 3トレンチ土層断面図及び検出遺構

つくりは全体として雑で、裏込の石も多く入らない。大きさも不定形で不規則な形状をしており、全て凝灰岩が使用されていた。石垣の傾斜角は約75度であった。

また、胴木や敷石などは検出しなかった。現在残る石垣の天端は元来の天端か、もしくはまだ積まれていたとしても7トレンチの結果からあと1段程度であると考えられる。

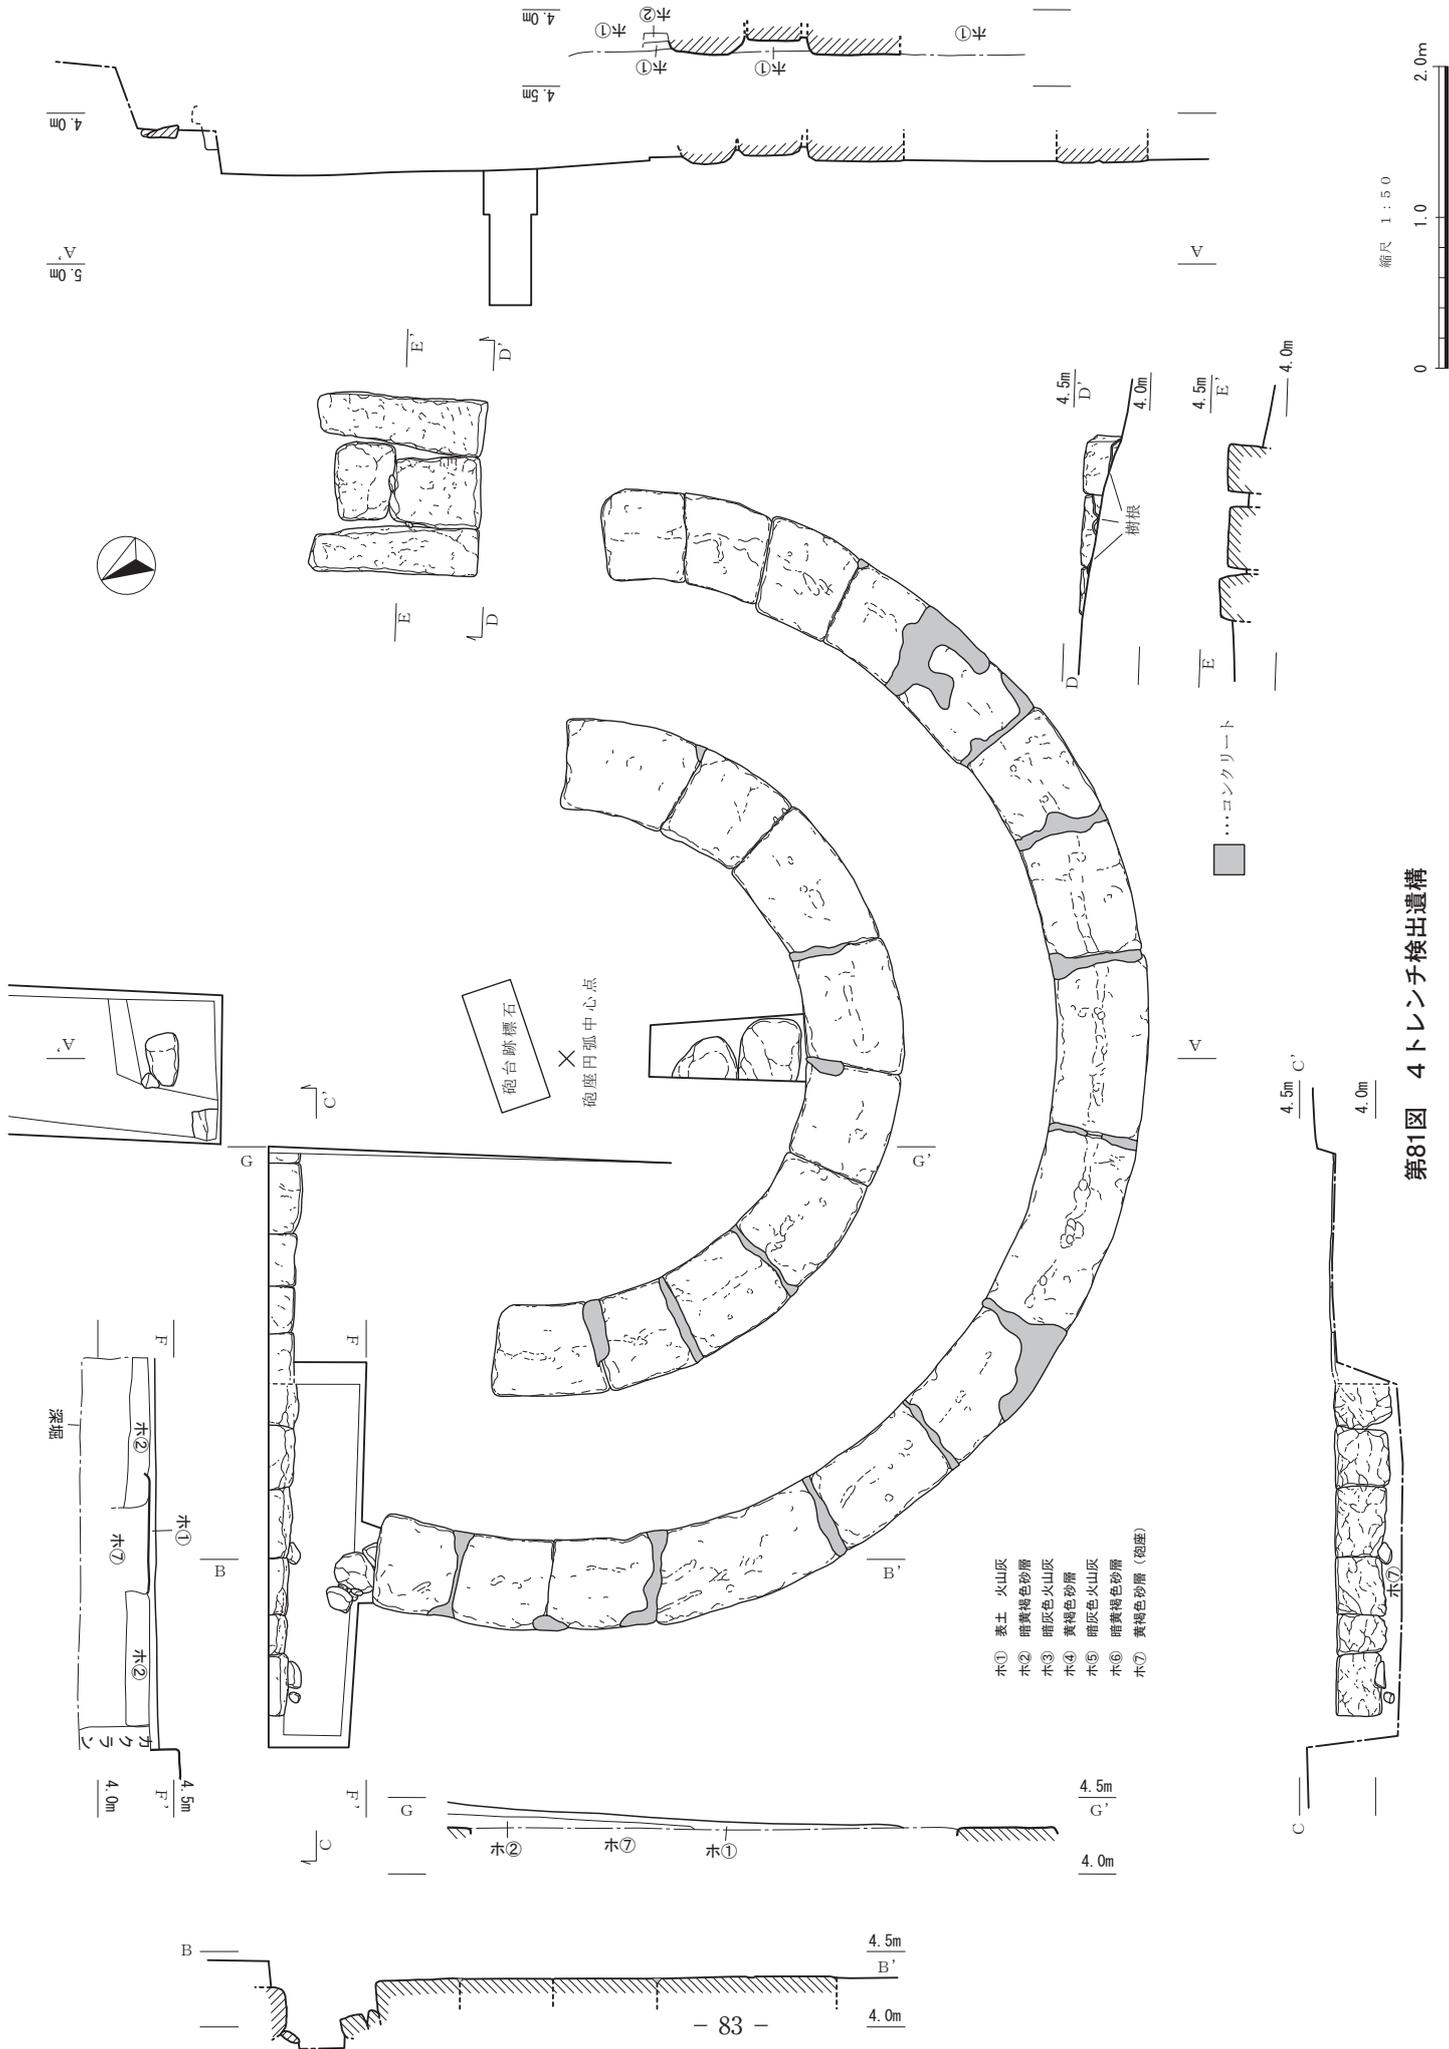
第81図 4トレンチ検出遺構

更に、軌条敷石は合わせ面に詰め物はなく、単純に切石を弧状に敷いたものである。合わせ面の加工は丁寧なものであると思われる。また、1段で構成され、不動沈下防止のために下に破碎礫などの石を若干敷き込み構築されている。表面は丁寧に加工され凹凸がないが、側面は天端から10cm程だけを丁寧に加工し、他は粗い加工のままである。地中に埋められ、構造上露出することのない部分であるため、作業工程の省略が行われたものと考えられる。

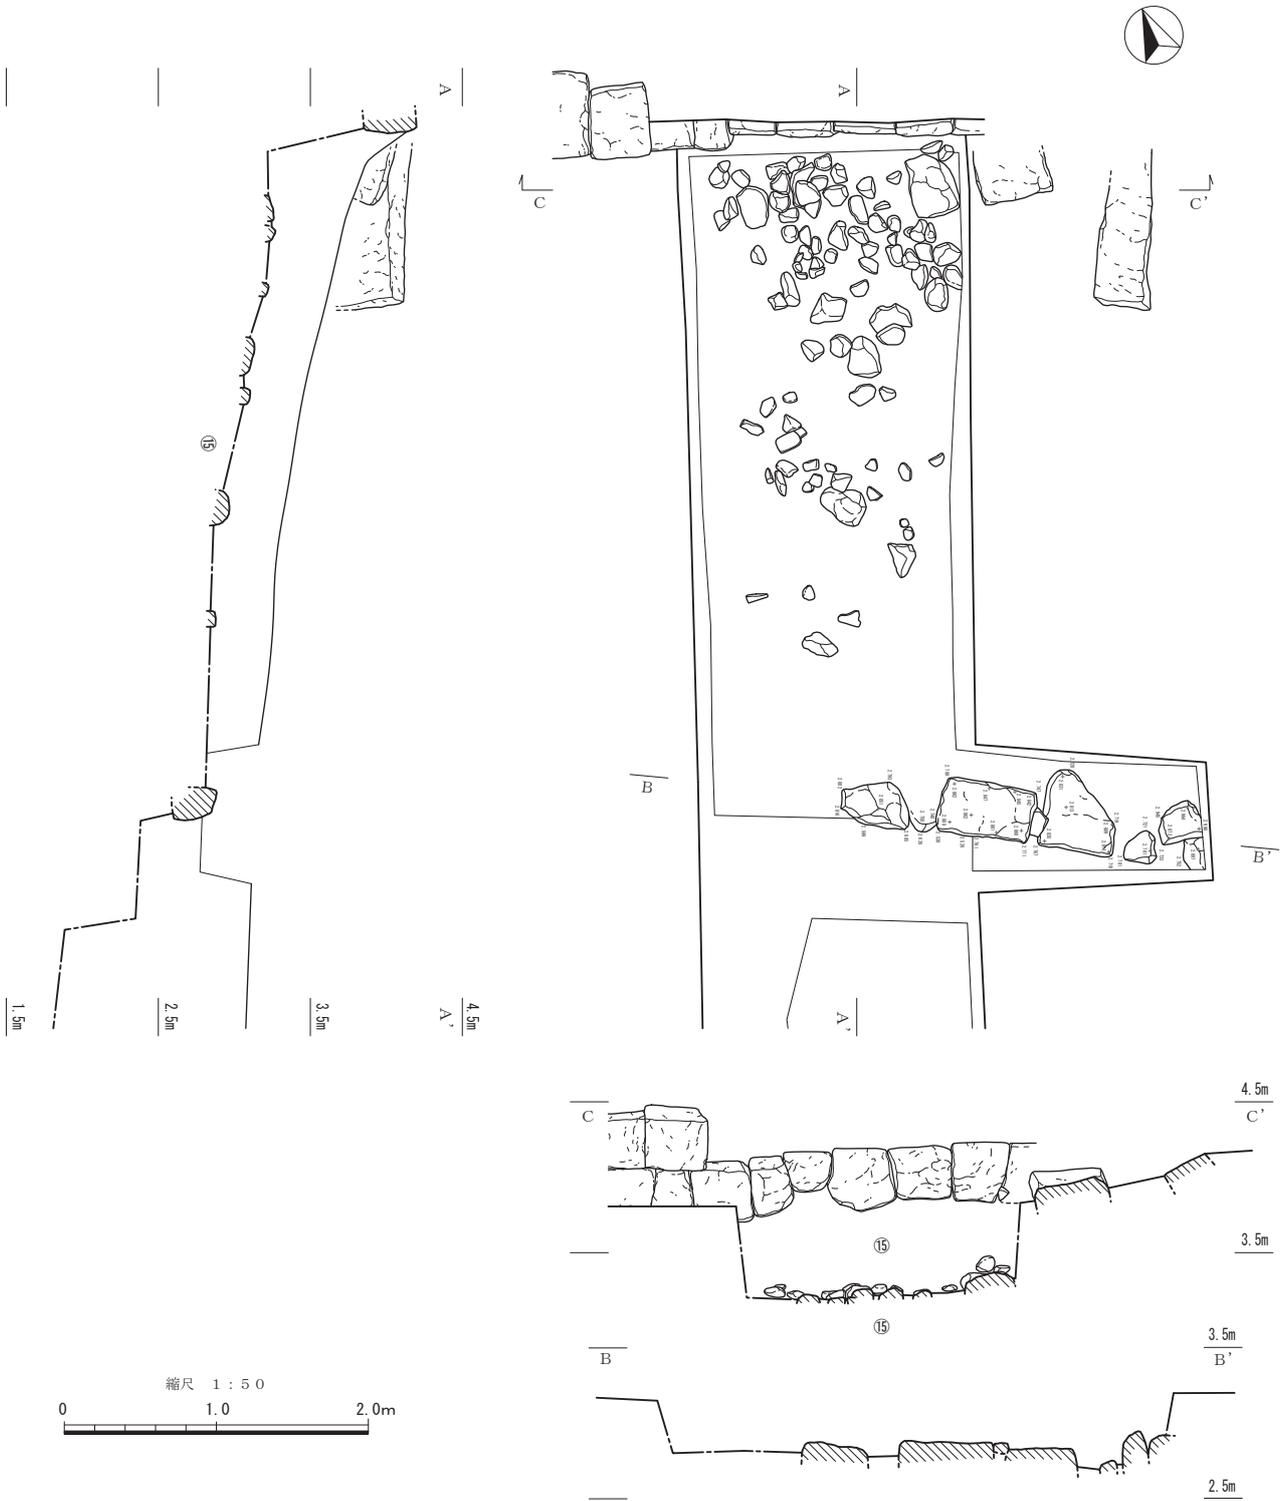
第84図 5トレンチ検出遺構

5トレンチ(2×15m)では、石垣の最下段の1～2段のみを検出した。最下面の標高約4.6mで1～2段は地中であったと考える。

正面にスタレ加工を施し、成層積みで積まれている。
