恵解山古墳

— 第8次調査の概要 —

長岡京市教育委員会

| 1. 本書は、平成19年度に国庫補助事業として実施した恵解山古墳第8次（長岡京跡右京第920次）調査の概要報告である。 | 1 位置と環境 …………… 3 |

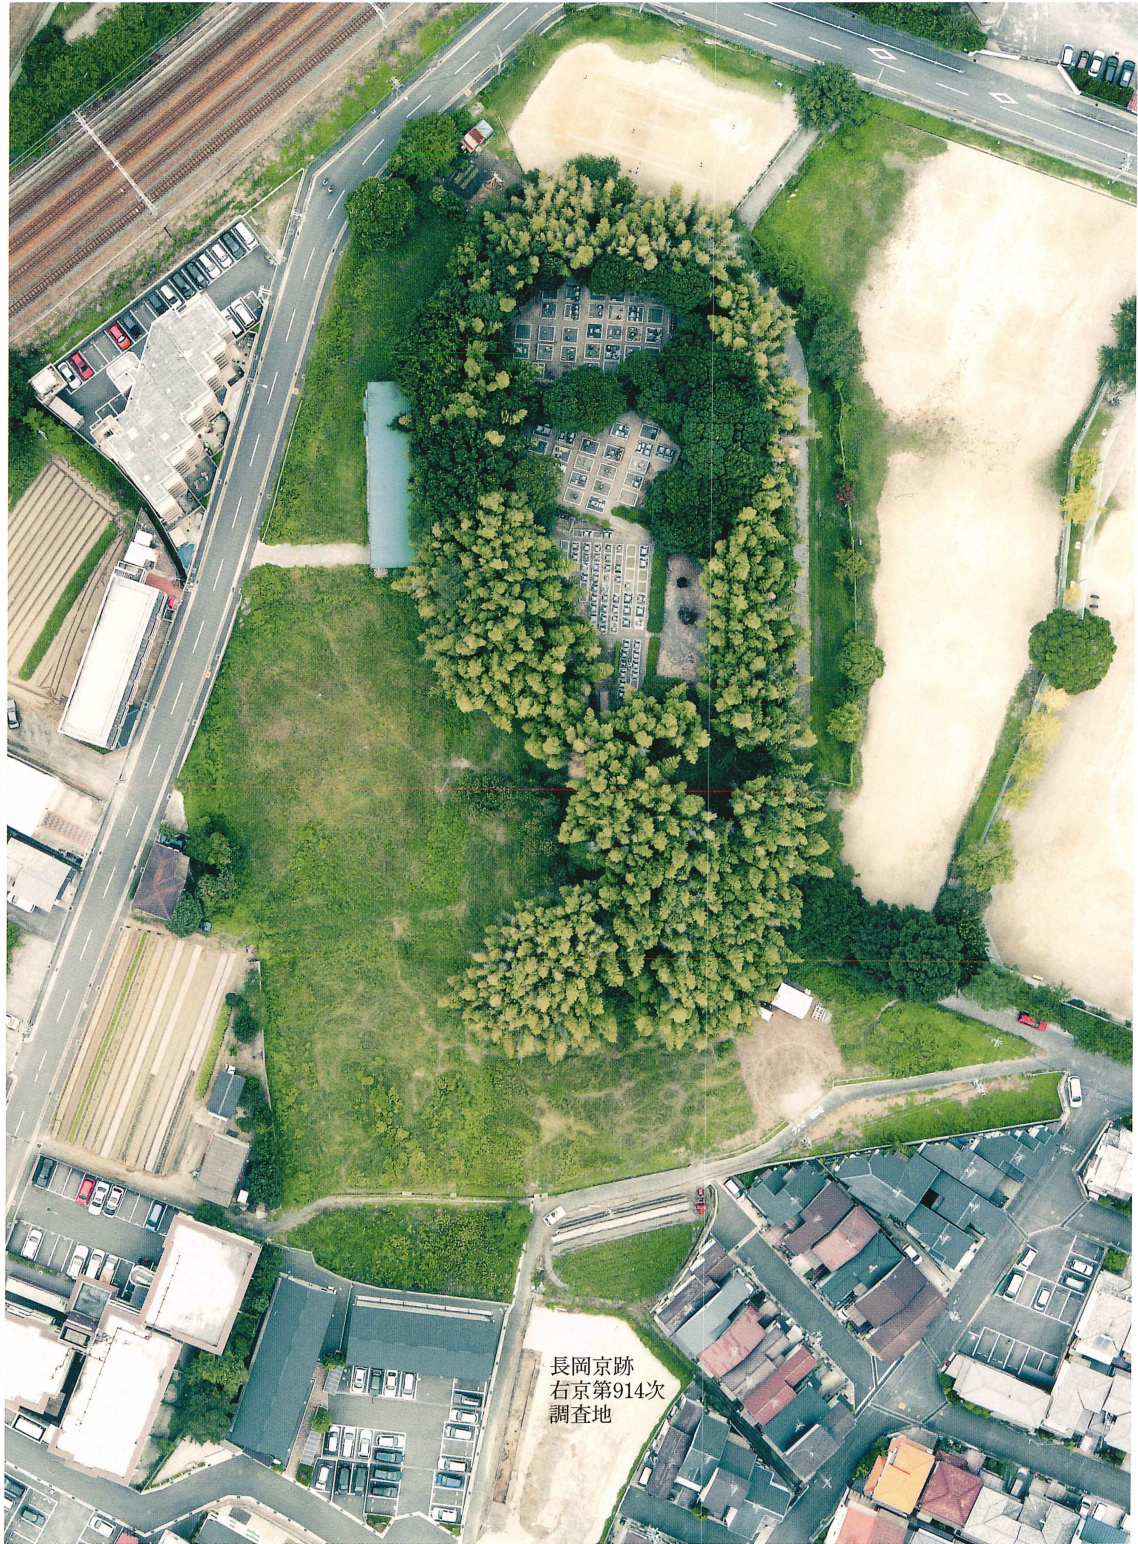
第1図 恵解山古墳全景

平成19年10月3日現在の現況風景
(長岡京跡右京第914次調査時)

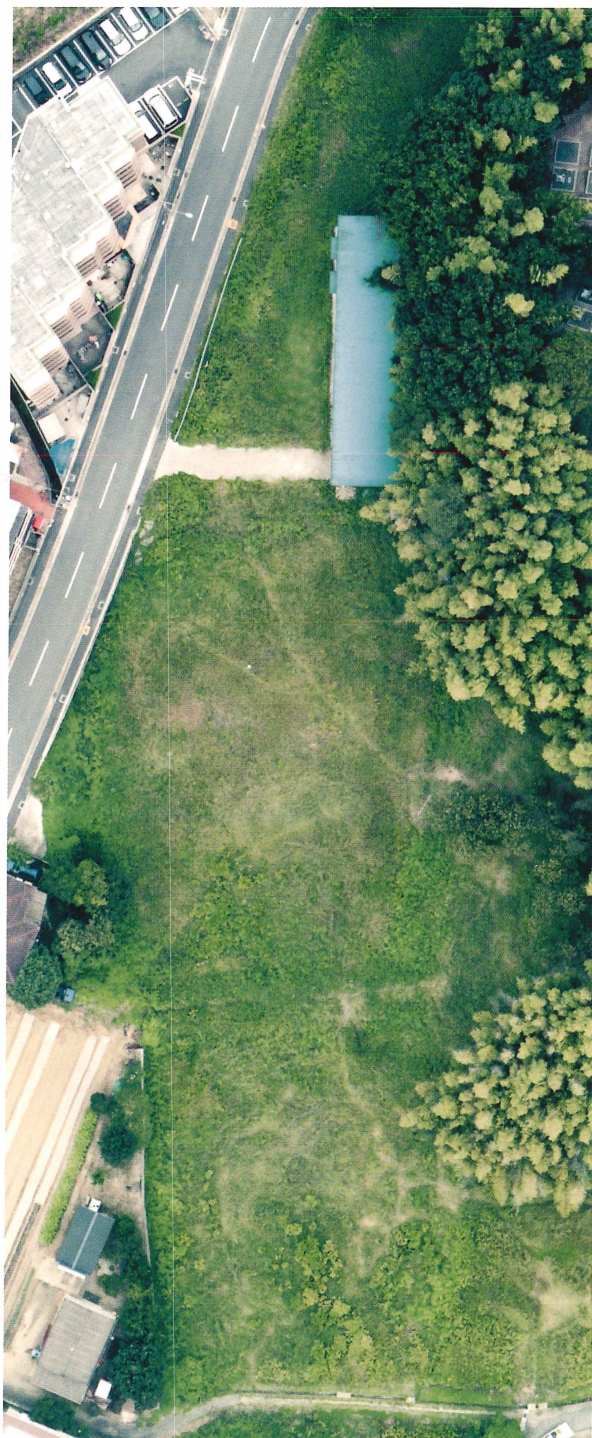
第7図 8-5・6・7調査区調査前風景（垂直）

追加調査として実施した3箇所の調査区の調査前は、8-5調査区と8-6調査区が水田跡地であり、8-7調査区は盛土整地された所である（第7図）。先年度までの調査区との位置関係は、以下のとおりである。8-5調査区は、平成16年度実施の第5次調査5-2調査区の南に位置する。5-2調査区では、前方部先端西角が検出されており、周壕南西角がそれに対応して屈曲するかどうかを確かめる目的がある。この地点には、農耕用水の井戸やポンプアップ施設があり、計画通りの調査面積を確保できなかった。8-6調査区は、第5次調査5-1調査区の西端延長部であるとともに、第7次調査7-5調査区の南に接している。7-5調査区では、周壕の西肩と考えられる壕の上がり部分が検出されているが、長岡から平安時代頃の流水堆積の砂礫層が複雑にあり、後世の削平を受けていないか、明らかにする目的がある。8-7調査区は、第6次調査6-2調査区と6-1調査区のほぼ中間地点に位置する。ここでは、後円部の西裾の位置を明らかにし、後円部径の規模を再確認する目的が与えられている。

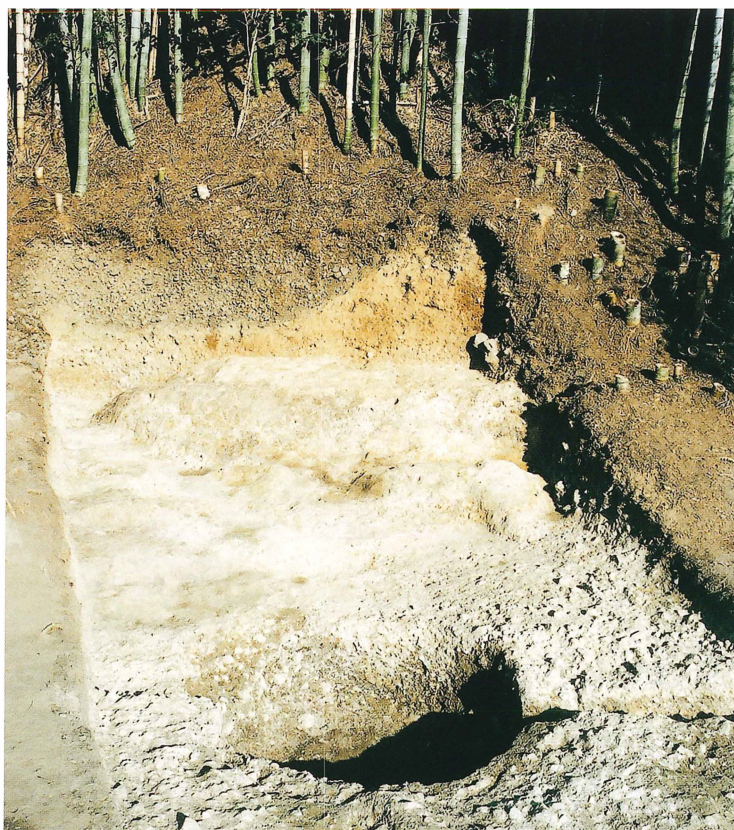
第9図 8-1調査区全景(西から)

当調査区は、墳丘図で見られるように、等高線が大きくくびれに沿って墳丘側に入り込んでおり、かなりの崩壊状況が予想された。しかし調査区南辺に僅かでも痕跡が検出できないか、期待できた。ところが、近・現代の掘削は全面に及んでおり、古墳盛土の一部が残存する程度であった(第9図)。調査区南西部は、現表土下に薄い近現代遺物を包含するシルト堆積があり、その下は段丘礫地山層と考えられる青灰色系の硬く締まった無遺物礫層であった。南西部中央には、農業用の井戸と思われる直径約2mの円形掘り込みSK11がある。埋土から、染付茶碗などが出土した。墳丘側では、青灰色系の礫層上に、古墳築造前の旧表土と思われる黒色系の硬く締まった粘土層があり、その上に古墳盛土と考えられる白色系の締まった土層堆積が数層見られた。古墳盛土と考えられるこれらの堆積は、墳丘側の立ち上がる傾斜崖面に向かって入り込んでいく様子を確認した。崖面裾には、染付陶磁器などを包含する溝が掘られており、北東隅は深い掘り込みになっていた。この掘り込みは、現代まで窪んだ状態で、そこを大量の礫で埋め尽くされていた。現地表面にまで達するこの礫堆積には、人頭大のものから拳大のものを含んでいたが、ほとんどは直径10cm前後の垂角礫であった。礫の間は空洞で、土や砂が挟まれている状況ではなかった。当調査区の墳丘側南部は、ほぼ水平な面にまで削平を受けた古墳盛土と考えられる土層の上に、竹藪客土が厚く盛られていた。この竹藪客土内には、人頭大から、それよりやや小振りな礫がまどまっている部分も見られたが、竹藪客土の土留め目的の施設と思われる。

古墳に関する遺物には、埴輪片と竪穴式石室に用いられたと考えられる結晶片岩破片がある。埴輪の破片は各層から出土したが、大きな破片は、主に調査区北西の窪みに埋め立てられた礫層と、調査区南東部の竹藪客土からの出土が多い。埴輪には、円筒の他、蓋形などの形象埴輪も含まれている。また、窪みを埋め尽くした礫や竹藪客土から出土した礫は、本来当古墳の葺石に用いられていたものも多いと思われる。

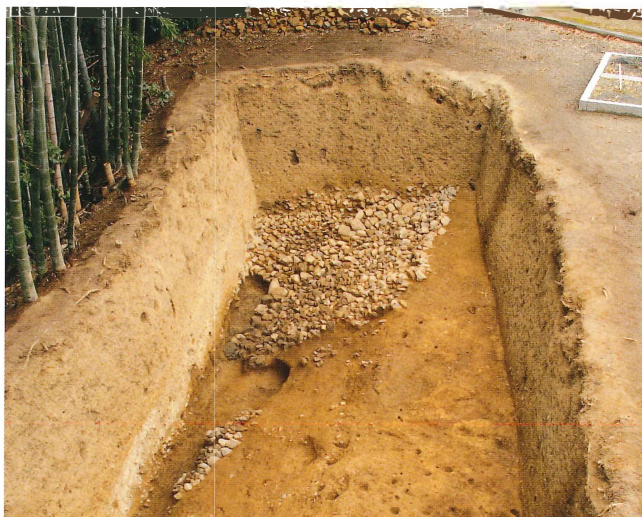
第10図 8-2調査区全景（南から）

当調査区では、北半部で、予想通りの見事な第3傾斜面葺石を検出した（表紙、第10・11図）。南半部は、葺石の損失が激しかった。しかし、傾斜面はほぼ構築当時の姿と考えられる。また、そこに使用されていた礫が、当調査区の西裾に設けた8-1調査区に集められていた可能性は大きい。残存葺石の上には、葺石崩落礫層とそれを覆う土層堆積が見られた。この両層からは、埴輪の出土量が多く、円筒埴輪や蓋形・盾形・甲冑形などの形象埴輪も出土した。また、竪穴式石室石材と考えられる結晶片岩の破片も十数点出土した。前方部側葺石面傾斜角は、約26度を測る。

葺石は第3次調査で検出された様相に類似し、くびれ部に40cm前後の大きな礫を用いて列をなし、他の傾斜面に築かれた葺石面より突出している。また、葺石基底石が前方部側で検出できたことは、新たな成果である。

今回、第3傾斜面葺石基底石の位置を検出できたことは、第5次調査検出の第2段テラス面に樹立していた埴輪列とともに、前方部西側の中間段復元に、大いに寄与する貴重な成果といえる。

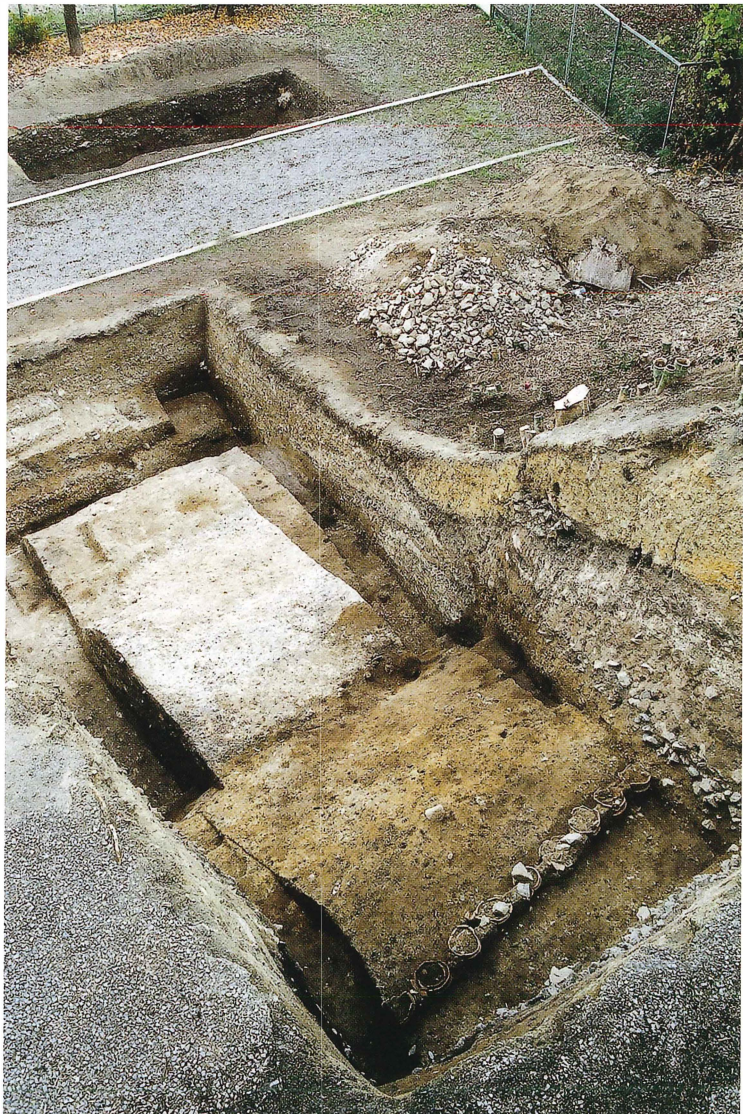
第12図 8-3調査区全景(西から)

当調査区では、前方部東側の第2段テラス面に樹立する埴輪列を検出した(第12図)。埴輪は、直線に掘られた素掘り溝に、約35cmの埴輪心々間隔で9本が整然と立て並べてあった(第13図)。

当調査区では、埴輪列の東にあるはずの第2傾斜面以下の構造は、後世の大きな開削によって完全に失われていた。樹立埴輪は黄色系の土層で覆われていたが、この層には、破碎した埴輪片が包含されていた。その上には、拳大からややそれより大きめの礫層が被覆していた。礫層内には、近世の土器や火葬骨が少量包含されており、江戸時代の堆積と考えられる。とはいえ、この礫層は、第3傾斜面に構築された葺石を起源とするものであろうと考えられる。さらに上には、灰黄色から白色系の斑紋をなす硬く締まったの粘土層が南西部に厚く堆積していた。この土層は、古墳盛土起源と考えられ、後世に攪拌を受けた形跡が希薄であろうと考えられることから、地滑りなどにより一気に埋まった可能性がある。この堆積は、7-2調査区でも観察されている。この土層堆積により北に大きく傾斜する状況が生まれているが、その傾斜面から北の低まり部分に、

黒色土堆積があった。この土層は、北端で厚さ40cmを越え、炭や火葬骨細片が多く含まれていた。また近世の土師器皿や寛永通宝の六道銭なども包含しており、江戸時代の墓地整地土層と考えられる。7-2調査区では、古墳盛土起源の堆積層下に、多くの近世墓壇が検出されており、光林寺(右京第207次調査)の調査での土葬墓から火葬墓への変遷過程との関連が興味深い。これより上の堆積は、近現代の墓地造成盛土が主となる。

埴輪列を検出した第2段テラス面より東は、近世以後の削平が周壕底の推定標高まで及んでおり、段丘礫と考えられる青灰色系の礫層を、耕作土と考えられる黄褐色系のシルト層が覆っていた。この層からは、鞍形埴輪などが出土した。その上には、古墳盛土起源と考えられる硬く

締まった白色系の粘土層が厚く堆積していた。この層には、平安、鎌倉、室町時代の土器類に混じり、円筒や形象の埴輪片や鉄製品が包含されていた。鉄製品には、剣・鏃の他、鉄斧・鋤鍬類・鎌・錐・刀子等の農工具類もある。鉄剣には、鞘に収められていた状況を示す木質が残るものもある。これらの鉄製品は、第3次調査（昭和55年度実施）の鉄製品埋納施設から出土した刀剣類に類似し、保存状態も似ていること、また出土層が古墳盛土起源の土層と考えられることから、本来は当古墳に埋納されていたものと考えられる。但し、埋納位置は、第3次調査検出の埋納施設であった可能性を完全に否定できないが、鉄斧等の農工具類が多く含まれていることから、それとは別の埋納施設があったという見方が妥当と考えられる。この層を掘り込んで、調査区東端に近現代の水田耕作にからむ用水用の素掘り溝S D09がある。この溝内堆積の最下層には砂があり、埋土には染付磁器などが包含されていた。この層より上には、締まりなく崩れやすい白色系の粘土層が堆積していた。この層も、本来は古墳盛土起源と考えられる。

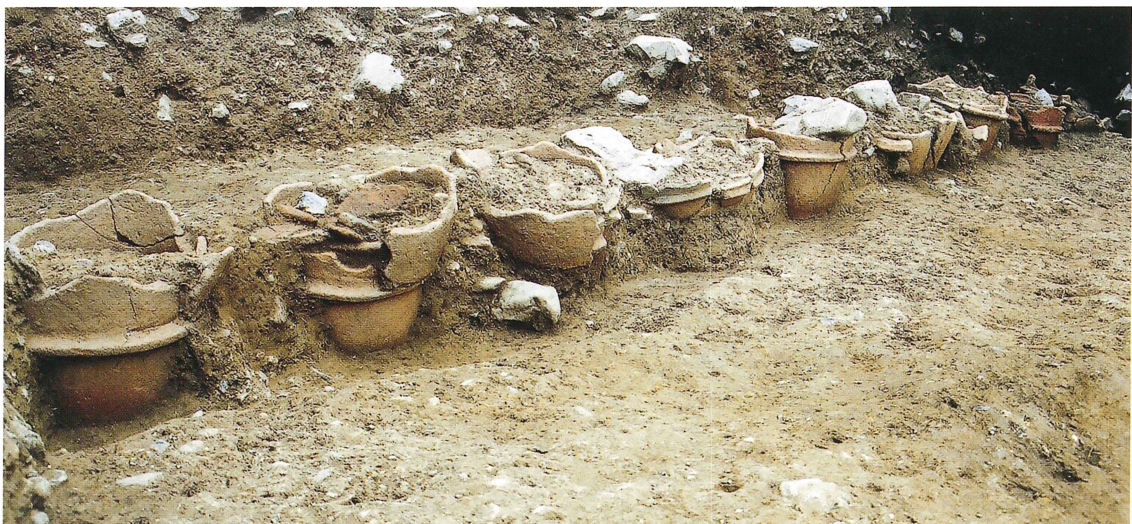
第13図 8-3調査区検出埴輪列（東から）

埴輪列は、全て第1段突帯からやや上までの残存状況であった。埴輪樹立に際し、幅約50cm、深さ約16cmの溝を掘り、各埴輪樹立に適した掘り足しや埋め戻しを行い、第1段突帯の深さまで埋め込んで、ほぼ等間隔に整然と立て並べられていた。この埴輪樹立溝内の埋土には、遺物は全く含まれていなかった。埴輪内の土層は、底から約10cm前後埋め戻して安定させていた。この層には、埴輪片などの遺物は全く含まれていなかった。これより上の堆積は、各埴輪の上部が壊れていく過程で自然に堆積したものと考えられる。この堆積層には基本的に各埴輪の上部破片が落ち込んでいるものが多かったが、中には、別個体埴輪の底部片が入り込んでいるものもあった。また、拳大以上の礫が落ち込み、その石が内側から強い力で押したため、部分的に割れて外に押し出されているものや、上から礫が被さり、上部を破壊しているものなどもあった。樹立埴輪の外面調整には、タテハケ調整で仕上げたものが1個体あるほか、他は全てタテハケ後にヨコハケ調整する手法のものであった。今回検出した埴輪列の範囲内では、樹立に際して、透かし孔の方向に配置法則は認められなかった。また、調査区西半部に残存する古墳盛土内からは、弥生時代後期の土器の小片が僅かながら出土した。

第1に、前方部第2段テラス面と第3傾斜面を具体的に復元想定することができる有力な根拠を得ることができた。その根拠とは、鉄製武器類を主とした埋納施設の中軸線を古墳の中軸線とした場合、以下の3点で、合理的整合性が見出せることである。つまり1点目は、今回の8-3調査区で検出した前方部東側第2段テラス面の埴輪列は、第5次調査5-1調査区の前方部西側第2段テラス面埴輪列と対称位置にあることである。2点目は、8-2調査区で検出した前方部西側第3傾斜面の葺石基底石位置と、第7次調査検出の前方部第3傾斜面葺石基底石が対称位置にあることである。3点目は、第6次調査の6-1調査区で検出された西側墳丘裾のくびれ部位置と、第3次調査検出の西側第3傾斜面葺石くびれ部列石を結ぶ直線上に、今回の8-2調査区で検出した第3傾斜面葺石のくびれ部列石が見事に重なることである。この成果は、史跡公園の整備における墳丘形態復元に、大いに寄与するものと思われる。また、他の前方後円墳との形態比較も、より確かな根拠をもって検討できる。

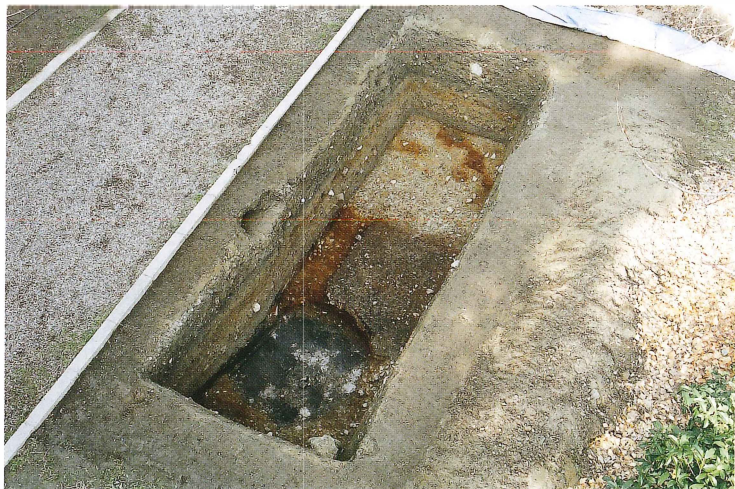
第14図 8-4調査区全景（東から）

当調査区では、今までの調査で明らかになった西側造り出しの対称位置に、東側の造り出しがあるかどうかを探る目的があり、東側造り出し南辺想定位置に調査区を設定した（第14図）。

調査区内の土層は、厚い盛土下に水田耕土があり、耕土は段丘礫と考えられる礫層を覆っていた。この礫層は、調査区南部で北東-南西方向に肩を持って南に僅かに傾斜していた。南へのこの傾斜部分には、古墳周壕内最下層に類似する黒色粘土が薄く堆積していた。この層の上面には、長岡京期から平安時代頃の遺物が出土し、黒色粘土層内には埴輪片が包含されていた。南への僅かな傾斜（落ち込み）の方向や位置は、東側造り出し想定に沿うものである。しかし、5-1調査区や6-1調査区で検出された西側造り出しのように葺石やその崩落石と考えられる礫群は見られなかった。当調査区で検出した落ち込みの最も深いところで、標高約14.98m、落ち込みより北の最も高いところで、標高約15.30mである。これと対称位置に当たる5-1調査区では、墳丘裾葺石基底石の標高は約15.05mである。この比較と、当調査区検出のこの僅かな傾斜に葺石が伴っていない点を重視すれば、東側造り出しに関係する傾斜でない可能性もある。従って、今回の調査成果をもって、東側造り出しの有無を結論付けることは避けたい。

当調査区では、他に、落ち込みの肩付近から傾斜部にかけての位置で、直径約1.7mの円形土坑S K12を検出した。埋土は上層の薄い砂礫と、下層の厚い黒色粘土に分けられ、下層から弥生時代後期の土器が出土した。

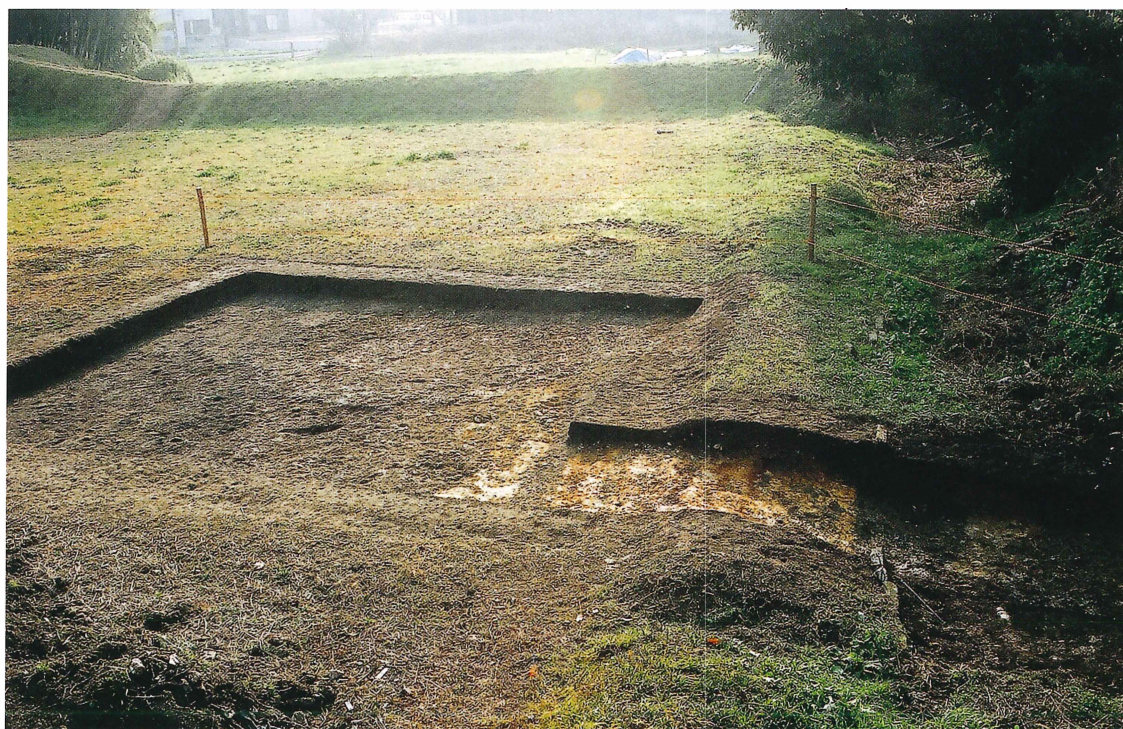
第16図 8-6調査区全景(北西から)

当調査区は、第7次調査7-5調査区同様に、広い範囲にわたって平安時代の砂礫層堆積を再確認した(第16図)。この砂礫堆積は、洪水時などの流水堆積と考えられ、周壕西辺のあたりに固かな土層堆積である。また、周壕西辺のあり方も、大阪層群と考えられる黄色から白色系粘土層が基盤層になっており、7-5調査区の基盤層と変わりない。西から緩やかに傾斜して周壕となる傾斜面には、葺石崩落石のような礫群は見られなかった。このあり方も、前方部側の周壕南辺に見られる状況と、甚だしく異なる。この調査区での新たな課題として、7-5調査区や5-1調査区より西の状況把握を試みた。しかし、当調査区西端部には、現代の池による掘削深度が深く、大きく削平されていた。池の東辺には杭と矢板による護岸用土留めが構築されていた。このように、周壕の西肩検出位置より西側の状況は捉えきれなかった。前方部側の周壕南辺に見られた礫の散乱状況がここで見られないのは、長岡京期や平安時代の砂礫堆積に起因する流水により、完全に損失してしまったのか、あるいは、本来の周壕西肩がさらに西にまで広がるのか、または南辺で見られる礫の散乱状況が人工的なものでなく、段丘礫からの崩落であるのか、今回の調査でも結論付けることができなかった。当調査区出土遺物には、平安時代前後の土器以外に、砂礫層を掘り込む土層に鎌倉時代の土器類が包含されていたほか、各層から埴輪の細片が出土した。

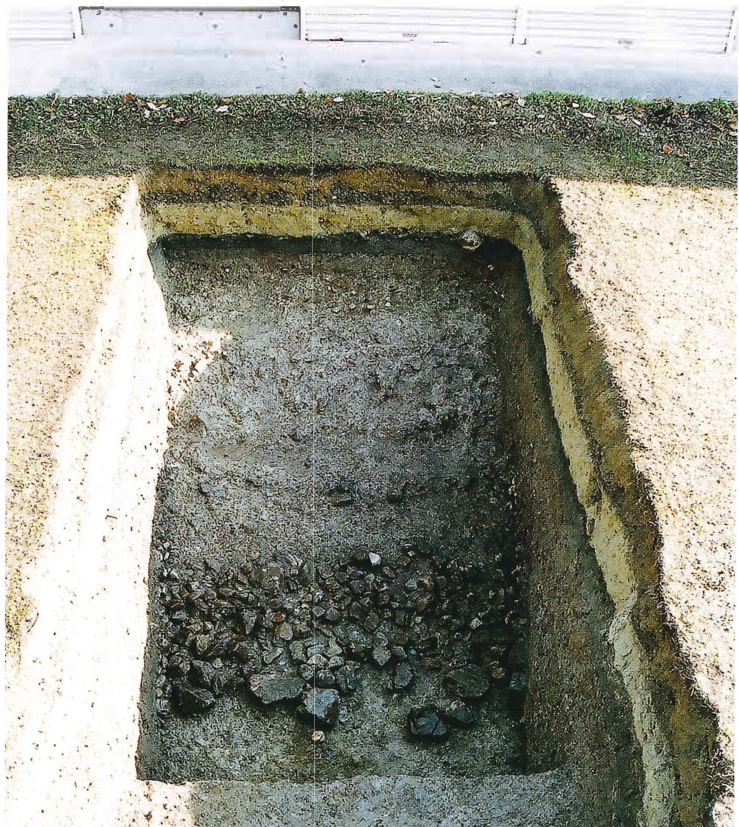
第17図 8-7調査区全景（西から）

当調査区では、後円部裾をほぼ推定位置から検出できた。調査区内での後円部裾は、段丘礫と考えられる青灰色系の礫層を掘削して第1傾斜面を築き、その礫層面に直接、葺石を構築している。葺石は、幅約1mの範囲で検出した。葺石に用いられた石の大きさは、15~20cm前後のものが多く、明確に原位置を留める基底石はなかった。しかし、30~40cm前後の礫が傾斜面からやや周壕側に入り込んだ位置に不規則に散乱している様相がうかがえ、これらの一回り大きい礫が、基底石として用いられていた可能性が大きい。本来、傾斜面の裾に並べ置かれていたものが、周壕側に滑り込んだものと思われる。

周壕内堆積は、葺石を覆う葺石崩落礫層と、その上に薄い黒色系粘土層堆積があり、さらに上には黄褐色系の粘質土が堆積していた。これら各層からは、埴輪片が少量出土し、周壕埋土上層からは、10cm程度の比較的大きな円筒埴輪破片が見られた。また、崩落礫層を覆う粘土層より上からは、平安時代前後から鎌倉時代にかけての土器類も包含されていた。黒色系粘土層からは、木片なども出土したが、加工品と明確に分かるものはなかった。このような周壕内堆積は、周壕西辺部の7-5調査区や8-6調査区を除く周壕部調査の状況と矛盾なく、共通している。

調査区東端の後円部墳丘側は、白色系と黄灰色系の墳丘盛土と考えられる土層の一部を検出した。他の調査区の墳丘側では、黒褐色系の粘土層が墳丘盛土下面にあることが多い。この墳丘盛土下の土層は、古墳構築時の表土層と考えられている。今回の調査でも、8-1調査区と8-3調査区において、この従来の考えに沿う状態で検出した。しかし、当調査区では、墳丘盛土と考えられる土層の下は、周壕底面から葺石構築傾斜面を構成する青灰色系の礫層が基盤となっている。この違いは、古墳構築時の旧地形が、後円部側に高く、前方部側に低かったことに起因するものと思われる。この想定は、北西から南東に低位段丘が張り出す立地条件からも、合理的な解釈と考えられる。

なお、後円部墳丘側の傾斜面中位に、後円部の円弧に沿うように掘られた溝を1条検出したが、層位関係から古墳より新しい時期のものと考えられる。
