惠解山古墳

— 第9次調査概報 —

長岡京市教育委員会

編集 財団法人長岡京市埋蔵文化財センター

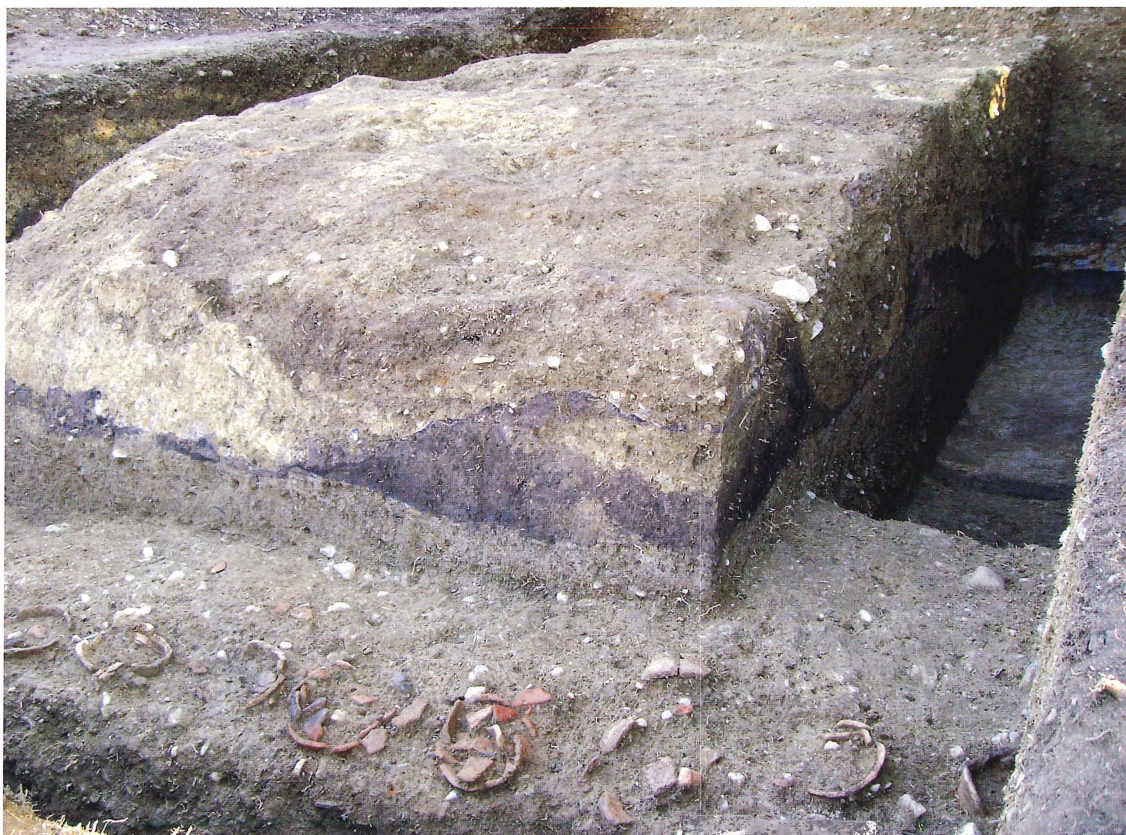
第8図 9-1 調査区埴輪列と盛土の状況（北西から）

当調査区は、古墳の推定中軸線上に当たる後円部北側に設置したものである。すぐ北の第2次調査では、後円部裾と大量の葺石が広範囲に検出されており、当調査区では第1段テラス、埴輪列、第2段墳丘斜面と葺石の検出を目的として南北8m、東西5mで設定した。現地表下約0.2mで黄色粘土、黒色粘土、茶褐色砂質土からなる盛土層に至り、調査区北端の斜面部分で第1段埴輪列を検出することができた。いずれも円筒埴輪で、北側を削平されているものの調査区内全面で検出され、ほとんど失われたものを含めて14個体分が確認できている。上部は削平のためいずれも底部のみで、最も残りの良いものでも高さは約10cmほどしかない。直径は20~23cmで円筒埴輪同士の間隔は10~15cmとかなり密接して並べられている。埴輪は幅約0.4m、深さ約0.1mの布掘りされた溝に設置される。第2次調査では転落した葺石が幅広く検出されているため、北側の墳丘裾部は特定が困難であるが、今回検出された埴輪列との距離は概ね約4~6mである。

また今回の調査では、調査区を設定した平坦部がすべて後世の盛土であることが新たに判明した。盛土は埴輪列や墳丘、葺石などを削平した後に、厚さ約1~1.5mにわたり灰色粘土、黄色粘土、黒色粘土、茶褐色砂質土を交互に堅く突き固めている。盛土の状況から、調査区南の一段高い墓地の北側崖面も同様の盛土であり、大規模な造成が行われていたことが明らかとなった。ただし盛土内からは、遺物の出土が無く、その時期や目的などについては今後検討を要する。

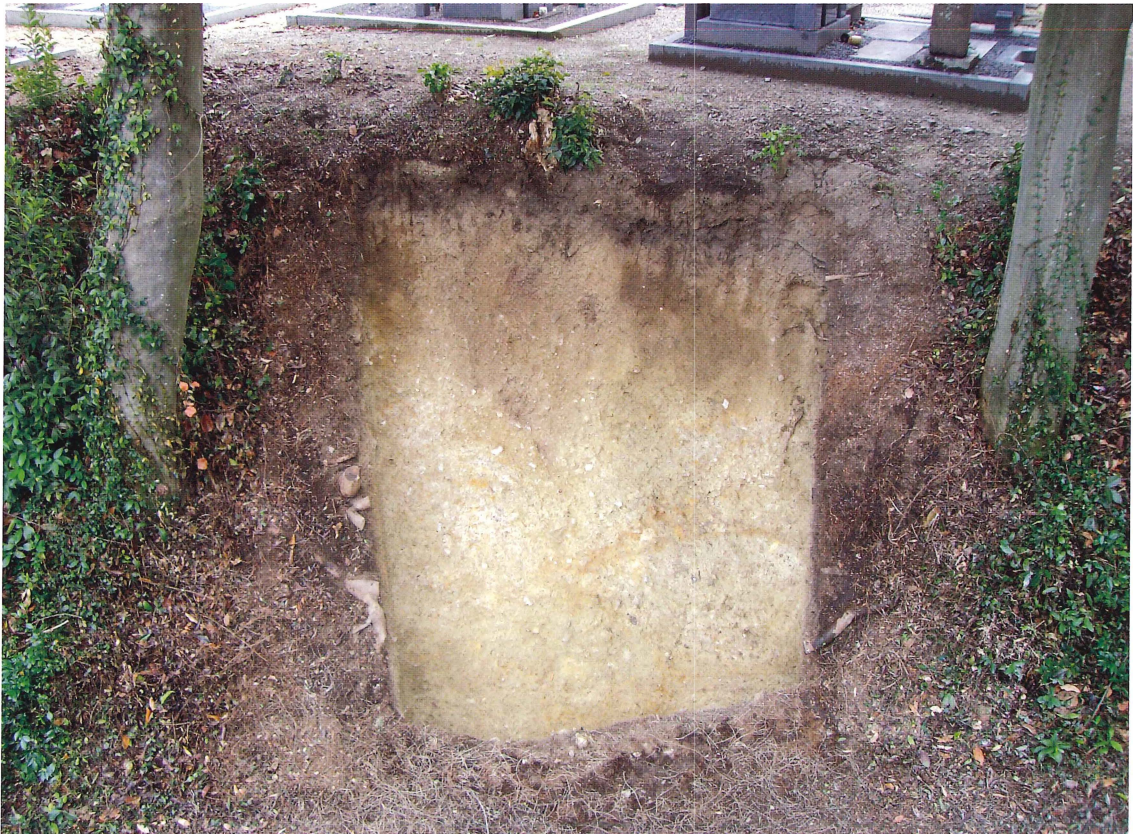
第9図 9-2 調査区全景（北西から）

当調査区は、恵解山古墳の主体部に関する手がかりを得るために、後円部のほぼ中央付近に設定したものである。恵解山古墳の主体部については、大正13年（1924）の踏査の段階で凝灰岩の板石が5枚出土したことが記されており、これらが竪穴式石槨の天井石と推定されている。その後恵解山古墳第2～4次、6～8次の各調査では結晶片岩が多数出土しており、おそらく竪穴式石槨の壁体で使用された物と考えられている。また恵解山古墳第6次調査では、地中探査レーダーにより、後円部中央付近で古墳の主軸に直行する東西約10m、南北約5m長方形の落ち込みが存在する事が判明した。今回の調査区はこの長方形の落ち込みの北側約3mにあたる墓地内の道に面した崖面に当たる。調査区は崖面に生えている木の間に南北2.3m、東西2.5mで設定した。表面から約0.5mには腐植土の堆積があり、さらにその下には南側からの堆積土と見られる黄褐色砂質土が約0.3m堆積していた。この堆積土内からは土師器の皿が出土している。これらを除去すると墳丘を構成する盛土の一部と見られる比較的強く締まった灰白色砂礫土が確認された。直上に墓地があるためこれ以上掘り進むことはできなかったが、観察では竪穴式石槨や粘土槨に関連するような土層・土質の明確な変化や石材、遺物などは確認する事はできなかった。

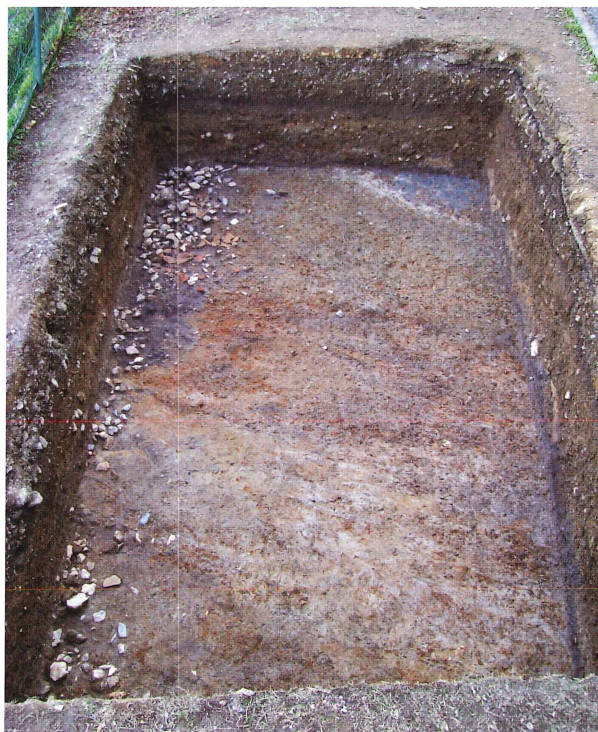
第10図 9-3 西調査区全景（北から）

西調査区では地表下1~1.2mまでは整地用盛土と西側からの近世堆積土で、その下に江戸時代の遺物を含んだ厚さ約0.1m水田耕作土があり、それを除去すると地山面および葦石と埴輪片が検出された。葦石・埴輪はほぼ後円部裾推定線に沿って調査区東辺で検出されており、葦石はいずれも拳大の小形の石で、出土状況もまばらで、大形の石が並ぶような状況も看取されないため、すべて転落したものと見られる。葦石の上面には同様に転落した埴輪が比較的まとまって出土しており、いずれも円筒埴輪である。この他に転落した葦石に挟まれるような状態で長岡京期の須恵器杯Bも出土している。調査区の南東隅では、葦石の下に灰色の粘質土と黒色粘土層が確認される。

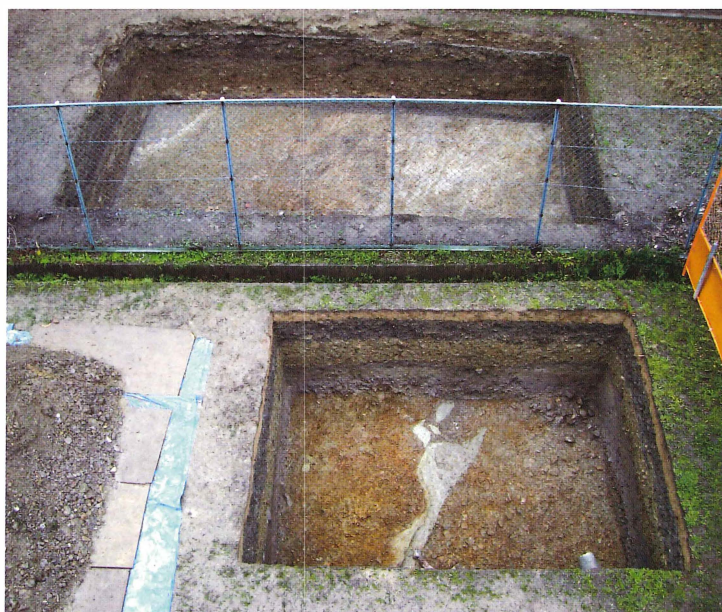
第11図 9-3 調査区全景（東から）

東調査区では、0.8mの中学校グラウンド整地土の下に約0.2mの水田耕作関連の堆積層があり、さらにその下に周壕内の堆積層である約0.4~0.5m礫を含んだ灰色粘土層が存在する。それらを除去すると灰オリーブ色シルトと明赤褐色礫からなる地山に至る。周壕堆積土はほとんど遺物を含まず、また葦石の転落状況も確認できなかった。これらのことから後円部裾はフェンス下付近に存在するものと見られる。この他に水田面からは直径0.7mの円形素堀井戸が掘り込まれていた。

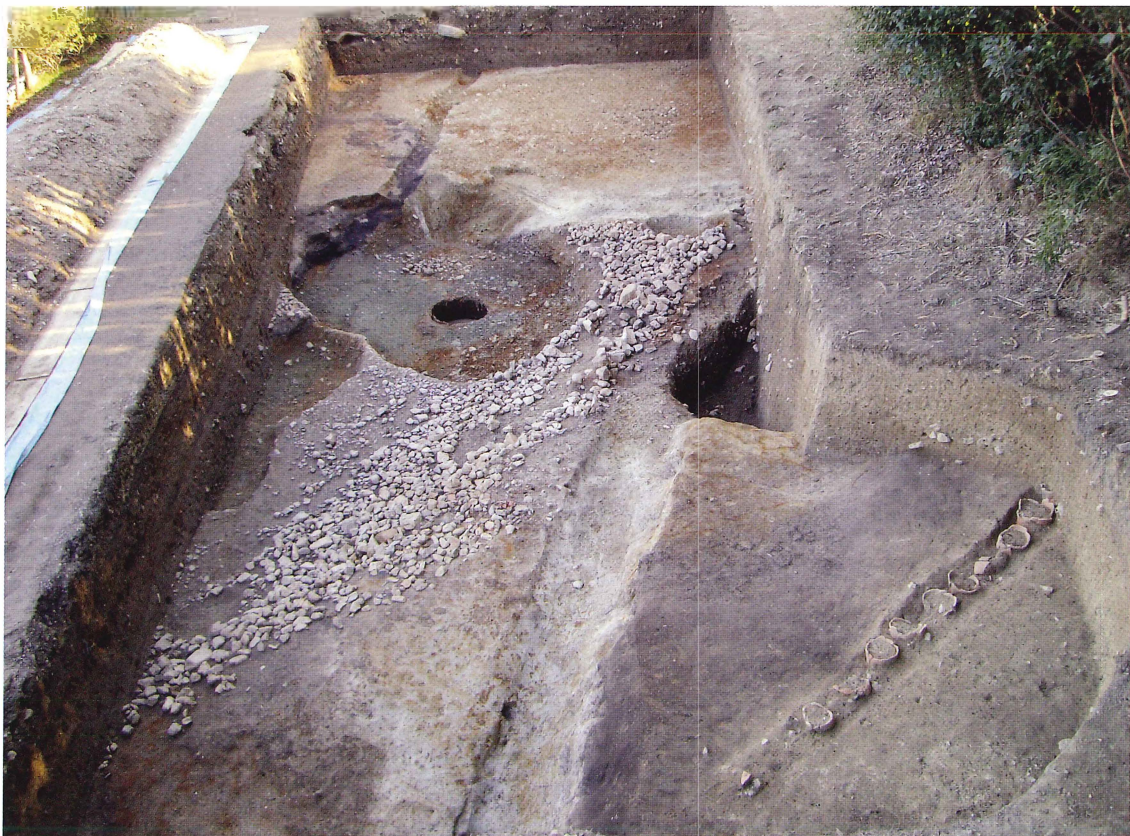
第12図 9-4 調査区全景（北から）

当調査区は、恵解山古墳の東側くびれ部の検出と東側造り出しの有無を確認するために設定したものである。これまでの推定復原案をもとに、南北18m、東西7mで調査区を設けた。調査の結果、ほぼ推定どおりに後円部南東側の裾部と葺石を検出した。また調査区北西部側では後円部第1段埴輪列も検出され、これに伴って西側に約1.5m拡張を行っている。

調査区内では、現地表下約1～1.2mまで近世以降の堆積土が続いており、それらを除去すると、灰色粘土の水田耕作土があらわれる。また調査区の北西隅には削平されずに残った後円部墳丘が高さ約1mの高さで残存しており、その崖面に沿って幅約1m、深さ約0.3mの溝と、その東に幅0.5～0.7m、高さ0.4mの断面半円形に盛り上げられた畦が作られている。溝内には砂の薄い堆積が見られることから水路と見られる。溝の南側には直径3.5m以上の井戸と見られる大きな落ち込みがあり、一連の施設と考えられる。昭和42年（1967）の京都府教育委員会作成の墳丘測量図ではこの部分では大きく墳丘をえぐられるように等高線が巡っており、かなり大規模な落ち込みが存在した可能性がある。これより東側が水田面となるが、この耕作土と床土を除去すると調査区の北と南では地山面となり、中央付近では灰色粘土層と転落した葺石が現れる。南側ではこの地山面を切り込む形で幅0.5m、深さ0.2mの蛇行する溝が、中央付近には水溜と井戸が検出された。いずれも江戸時代の遺物を含み、水田より以前のものである。水溜は直径1.6m、深さ0.8mの堀方内に直径1.3mの曲げ物の枠を納めたもので周囲は灰色粘土で埋めている。井戸は直径約0.8mの底を抜いた桶を倒立させて井戸枠としたもので、上部1段目まで確認している。この井戸の堀方は非

常に大きく南北約5m、東西約3mの楕円形を呈し、このため前方部と東側造り出し裾部は大きく破壊されていた。江戸時代の攪乱および灰色シルト、暗灰色粘土の堆積を除去すると、後円部東側の葺石が検出される。周壕は深さ0.3~0.4mと浅く、底部には部分的に密集して直径5cm前後の細かい石が張り付いている。葺石は斜面中段付近に比較的大きな大きな石が並びこれが基底石と考えられる。石は転落したものと現位置を保つものとの区別が困難であるが、概ね幅0.5~1.5mで残っている。東側造り出しは近世井戸の攪乱により正確な形状は不明な部分が多いが、対称位置より一回り大きいようである。西半は地山を削りだしているが東半部は黒色粘土と灰白色粘土を積み上げて成形しており、これは部分的に周壕底部にも及んでいる。遺物は非常に少量で、円筒埴輪を中心に現段階では蓋形、靱形、盾形などの形象埴輪片なども確認される。いずれも小片で、他に長岡京期の遺物が周壕底部から出土している。

ついで9-4調査区において後円部葺石裾部が検出され、墳丘復原のための貴重なデータが得られたことがあげられる。残念ながらくびれ部は近世の井戸によって破壊され正確な場所は不明であるが、西側の状況と合わせ復原のための重要な成果といえよう。また東側にも造り出しが存在することが確実となり、恵解山古墳は東西に造り出しを持つ前方後円墳であることが判明した。東側造り出しは、これも残念ながら近世の井戸による攪乱を受けていたため正確な規模・形状は不明であるが、西側の造り出しよりも若干大きくなる可能性がある。また部分的に盛土によって成形されていることも判明している。この盛土は東側では周壕底部にも認められ、9-4調査区北西隅で確認された地山と旧表土面と合わせ、古墳の構築状況を知ることができる成果である。

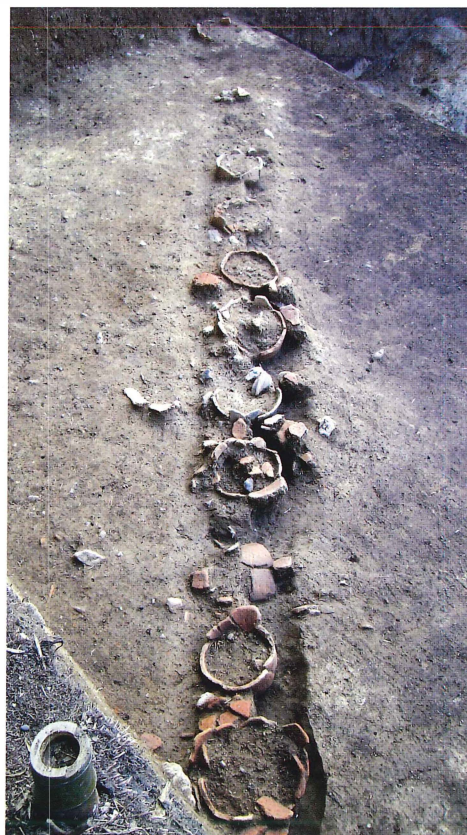
第14図 埴輪検出状況（南西から）

北西部の墳丘はかなり削平を受けており、灰白色の地山の上に厚さ約0.4mの旧表土である黒色土があり、その上の盛土は西側にわずかに残るのみであった。この面でかろうじて後円部1段目の埴輪列が残っていた。削平されたものを含めて14個体分が確認できる。直径は確認できるものでは約20~24cmであるが、南から2番目の埴輪は直径27cmと一回り大きく、円筒埴輪とは異なる可能性もある。削平は南から北に向かって低くなっており、北側では3個分が完全に失われ、最も北側のものもわずかに底部片が残るのみである。南側の残りの良好なものでは高さ20cmほどあり、一段目突帯がかろうじて残るものがある。埴輪同士の間隔は約12~15cmで、これらは幅約0.4m、深さ0.1mの布掘りされた溝に設置されている。

まず後円部の第1段埴輪列が確認された点があげられる。埴輪列は9-1調査区と9-4調査区においてそれぞれ確認されており、かなり削平を受けているものの、布掘りされた溝に円筒埴輪が密集して立て並べられた状況が明確に観察された。埴輪列はこれまで前方部の東西で第2段のものが確認されており、埴輪の大きさや埋設状況はほぼ同じであり、今回新たに後円部の第1段が検出されたことにより、埴輪列復原のための貴重な成果となった。

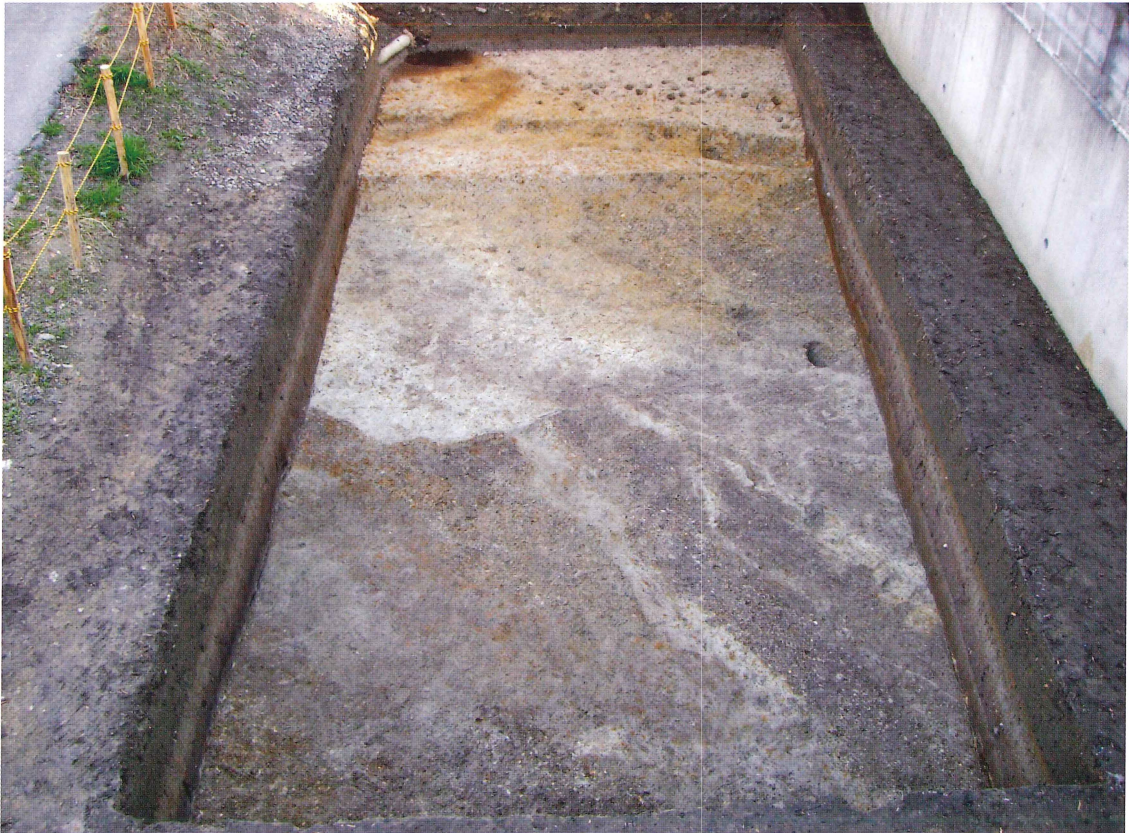
第15図 9-5 調査区全景（東から）

当調査区は、恵解山古墳の南側周壕外周部の検出を目的として、周壕南東隅に南北5m、東西11mで設定した調査区である。調査の結果、耕作土・床土・中世遺物を包含する暗灰黄色粘質土を除去した段階で明黄褐色シルトの地山面にいたり、現地表下0.5mで東から西に向かって緩やかに傾斜する外周部を検出した。周壕は深さ約0.4mで、最上層は厚さ約0.2mの平安時代～長岡京期の遺物を包含する褐灰色粘土層でそれ以下、粘土、シルトの薄い堆積が続いている。地山は周壕部分では砂質土へと変化するが、直上には地山のシルトと黒色粘土が細かく混じった薄い堆積が見られ、人為的に敷かれた様相を呈している。これらの層は遺物をほとんど含んでいない。周壕外周部の東側には幅0.6～0.7m、深さ0.2mの溝が存在する。方向は外周部よりもわずかに南で西に振れていて、調査区南側で接している。埋土は周壕外周部の肩付近堆積しているものと同一で、南壁の観察でも切り合いは認められないことから、同時期に埋没した状況が看取される。これらの検出状況から南側の周壕外周部は推定よりもさらに南に広がることが明らかとなった。

9-5調査区では当初の予想とは異なり、南北方向に東側周壕外周部肩が検出された。このことから9-7調査区の成果と合わせ、南側の周壕外周部は南東部で緩やかに南に広がることが判明した。また9-5調査区は肩部付近に小礫の堆積が見られない点が9-7調査区を含むこれまでに確認されている外周部とは異なっている。さらに地山と粘土を混ぜた層を底部に敷き詰めているのが確認されたのも新たな発見といえるであろう。

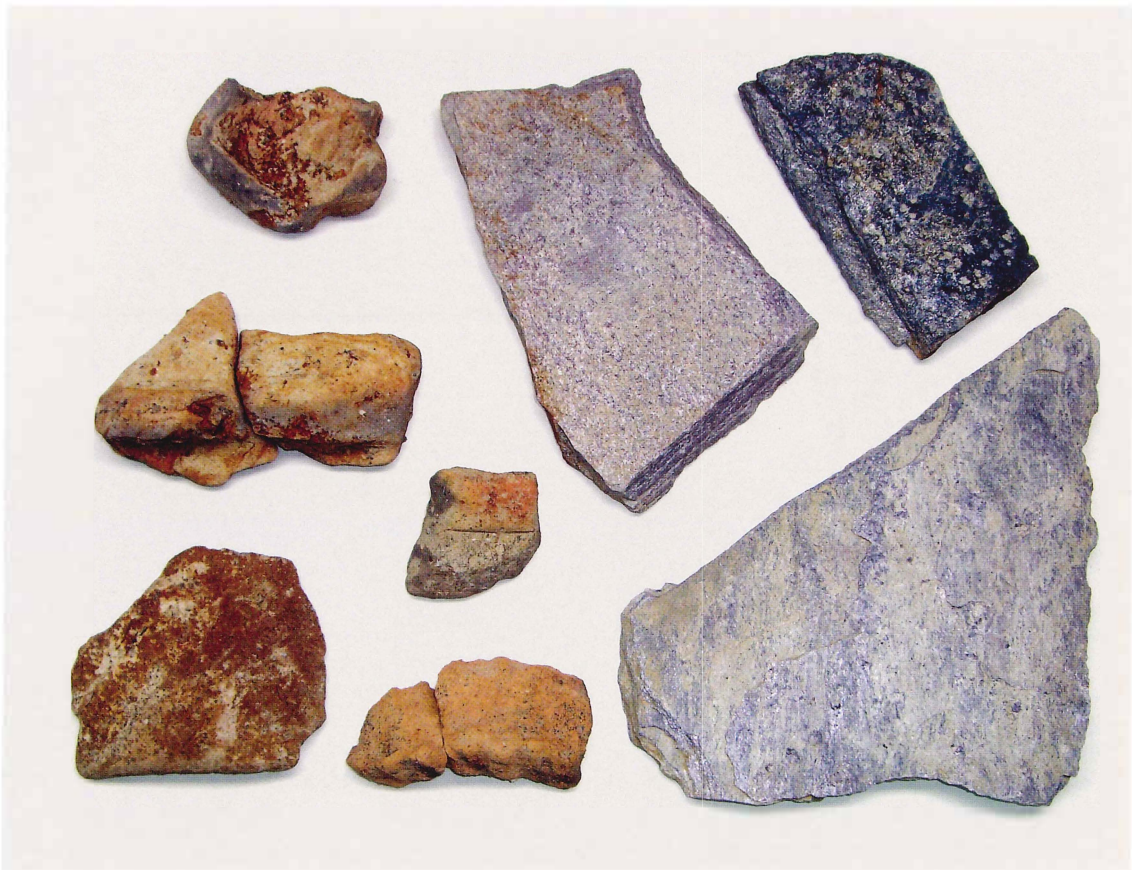
第16図 出土遺物

今回の調査では多くの遺物が出土しているが、恵解山古墳に伴うものとしては、後円部2個所で確認された第1段埴輪列があげられる。完全に失われているものを除くと、9-1調査区では10個体、9-4調査区では11個体を確認している。いずれも底部のみの破片でかなり削平を受けており、一段目の突帯まで確認できるものは1個体に過ぎない。直径20~24cmで、外面はかなり摩滅しているが、遺存状況の良好な個体では、底部縦方向の1次調整ハケの後に横方向のハケメを施している。この他には9-4調査区の周壕内や江戸時代以降の堆積土内から円筒埴輪の他、蓋形、靴形、盾形などの形象埴輪片なども出土している。また9-3調査区でも葦石上に転落した状況で円筒埴輪片が多く出土している。9-6調査区では、埴輪列のものとは異なる大形の円筒埴輪片が出土している。この他には竪穴式石槨に使用されていたと考えられる結晶片岩の破片が9-1、9-3、9-4、9-6調査区で14個出土しており、9-6調査区では9個と特に多くみられる。
