恵解山古墳

—第10次調査の概要—

長岡京市教育委員会

編集 財団法人長岡京市埋蔵文化財センター

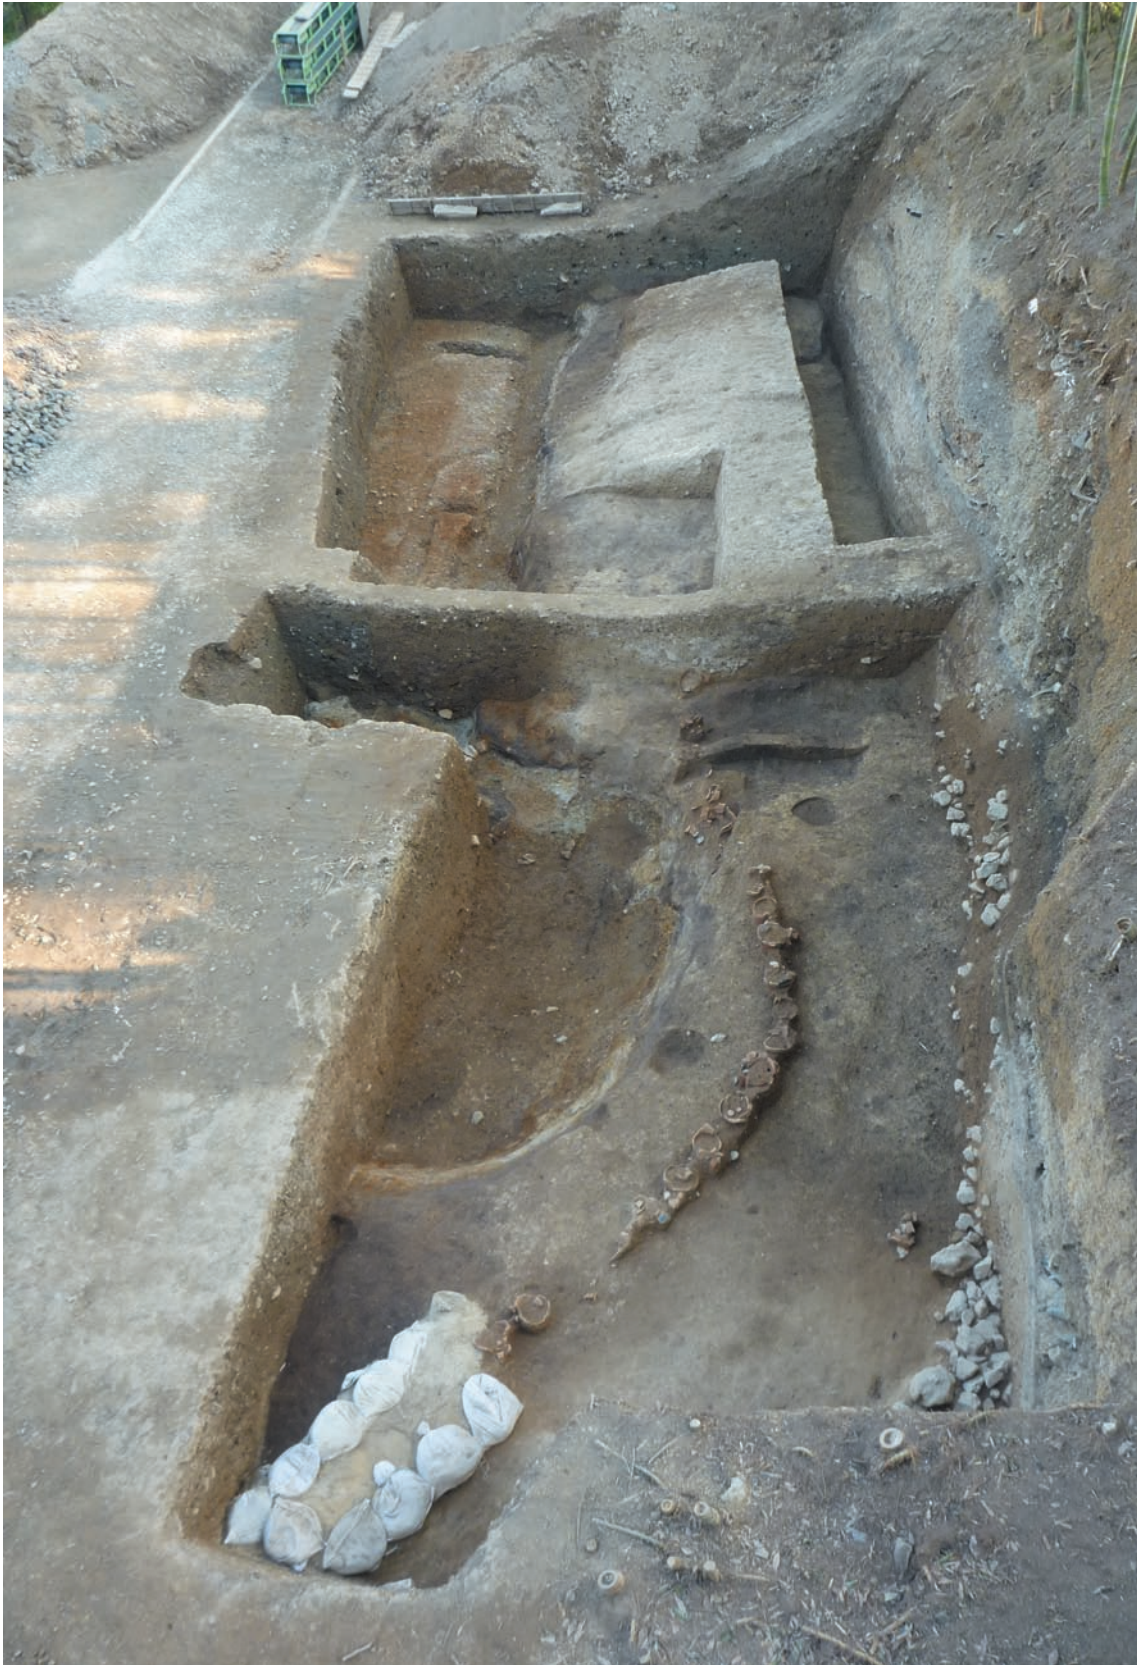
第1図 10-2調査区 くびれ部の埴輪列と転落石（北西から）

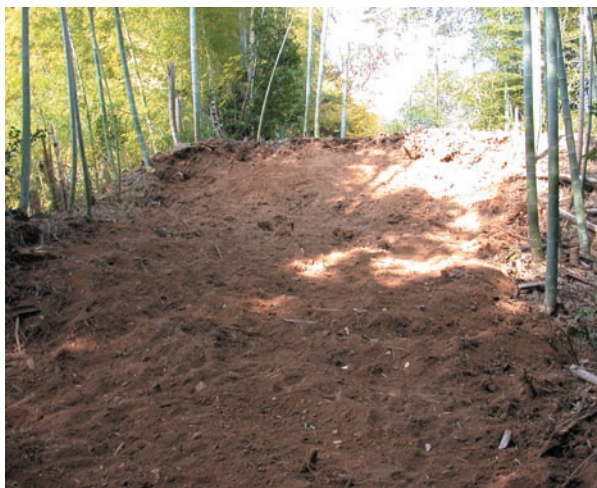
第4図 10-1 調査区掘削前の状況（南東から）

10-1 調査区は、長さ14m、幅4mある。竹の伐採と根起こし後に表土の除去を始めた。緩やかに傾斜する斜面は、竹の根が張る表土と竹やぶ客土に覆われており、これを取り除くと北から南へ下る階段状の段差が3ヶ所検出される。各段は1～1.5mの高低差があり、そのまま東西方向に延びるようである。さらに、調査区南端では深さ約2mの落ち込みとなっており、底には小さな石礫が投棄されている。落ち込みの底と階段状の段差の上段は、約4mの高低差がある。底面は南側が高くなり石礫も少なくなるが、終息せずにそのまま南へ延びている。遺物は、客土層から近世の陶磁器片、石礫内から埴輪片が少量出土しただけであり、階段状の段差と堀状の落ち込みの時期を示す遺物は無かった。

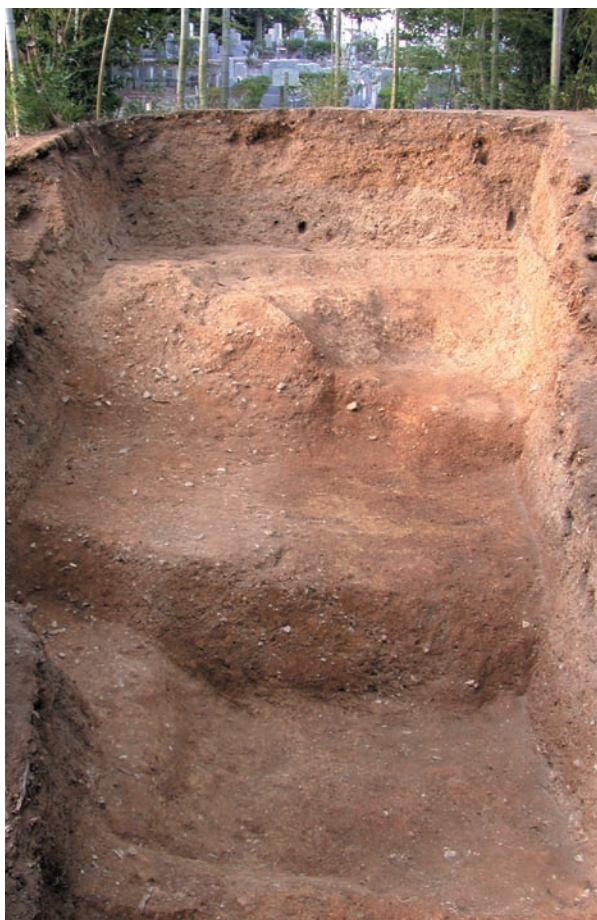
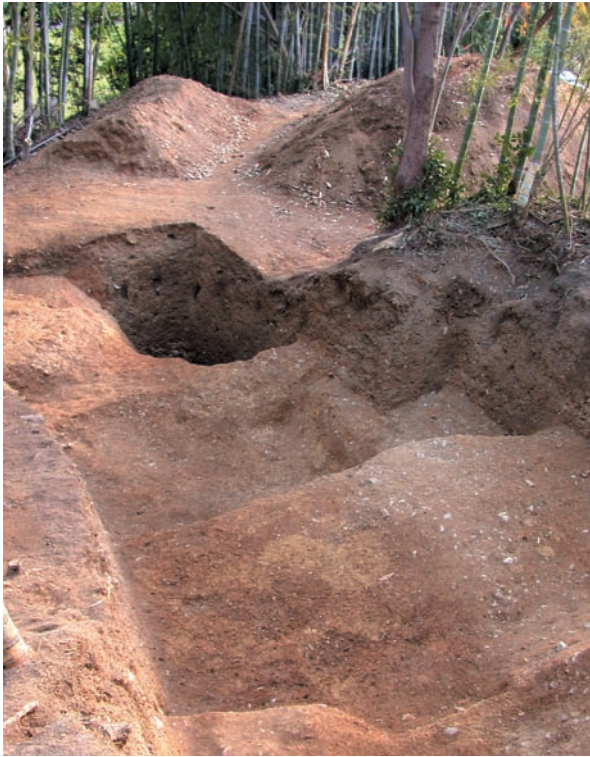
第5図 10-1 調査区全景（南東から）

第6図 10-1 調査区全景（北から）

本地点では、前方部の墳丘盛土層を切り込む階段状の段差によって前方部は大きく改変されており、新たな埋納施設は確認することができなかった。鉄器埋納施設と階段状の段差上段の高さは、現況では本地点が0.7m程高くなっている。墳丘の盛土層は、

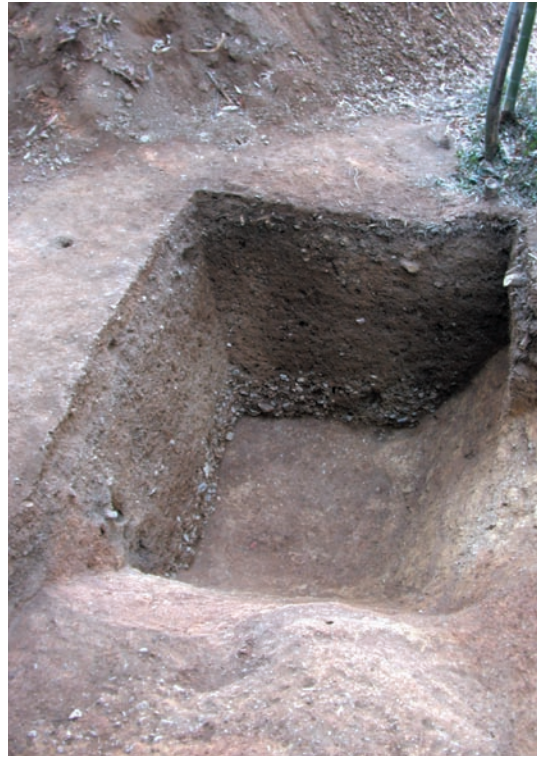
第7図 10-1 調査区の落ち込み（北東から）

黄白色系の粘質土と橙色系の小さな石礫を含む土で構成されており、深い落ち込みの壁面には縞状に堆積する古墳盛土層が観察できる。

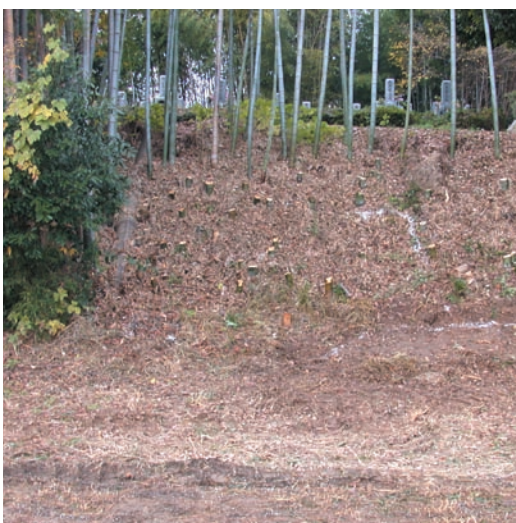
第8図 10-2 調査区掘削前の状況（北東から）

墳丘の東くびれ部を確認するために、第9次調査の第4調査区で確認された後円部第1段埴輪列の延長部分に約5m四方の調査区を設定した。現況は、高低差3m前後の急な斜面地の竹林となっているが、昔の地形図によると大きく内側に挟り取られていたことがわかる。調査では、竹やぶ表土の下は廃材を含む土で埋め戻されており、ほぼ埴輪列が検出された高さまで後円部墳丘が削平されていることが判明した。その後、本地点は南側に拡張してくびれ部から前方部の埴輪

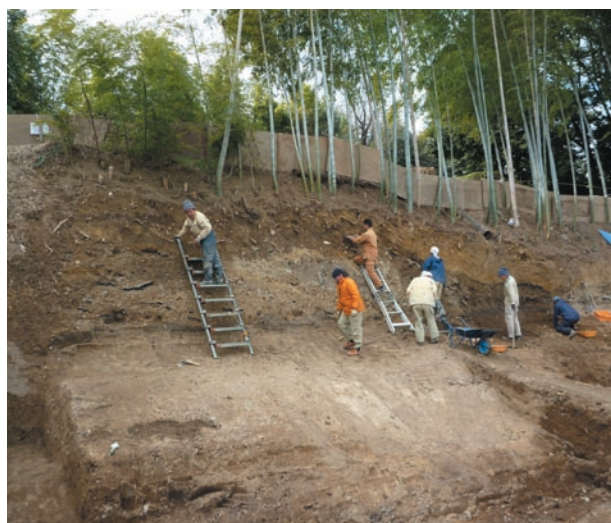
第9図 10-2 調査区拡張部（東から）

拡張後の調査では、初めに近世以後の井戸掘形に辛うじて破壊を免れた円筒埴輪列の一部を発見した。これ以後、崩落した土砂と石の除去を進め、埴輪列がくびれ部に当たることが確認された。後円部の埴輪列は、昨年度の調査分 13 個体と合わせて 23 個体あり、さらに前方部側に 5 個体並ぶ。樹立した埴輪列は一旦ここ

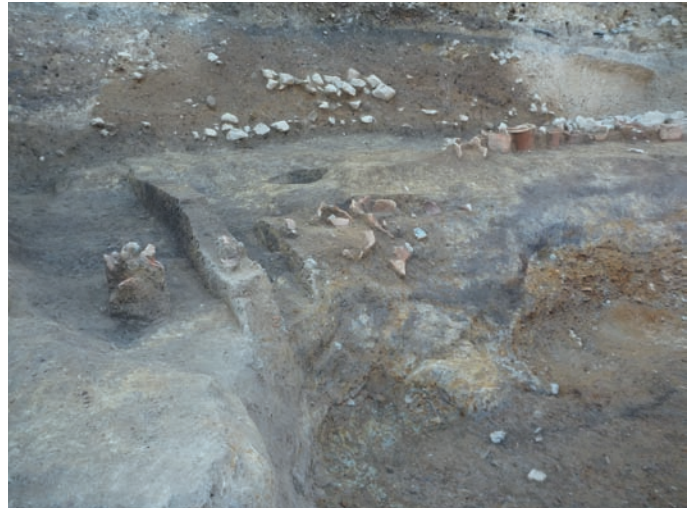
第 10 図 10-2 調査区段差のある埴輪列（東から）

で終息しており、当初はこれに続く南側の埴輪列は破片が遊離した状態で出土したことから崩れた可能性が高いと思われた。埴輪の個体は小破片も含めて 8 個体分と推測した。しかし、その後の調査でこの中には樹立した状態を保つものが二三あり、一部で掘形を確認したことからくびれ部の埴輪と同列ではない一段低い位置に埴輪を据えたものと判断した。また、この付近から南側は地山と古墳築造時の地表面に想定される黒色土が一段落ち込んだ状態で延びており、造り出しの築造に伴い整地されたことを示唆している。一方、東造り出しと前方部の納まり方については井戸に攪乱されて明らかでないが、前方部の埴輪列と後述する 10-3 調査区の東西方向の石列がほぼ直交すること、東造り出しが取り付く位置はくびれ部にかなり近いことが明らかとなった。

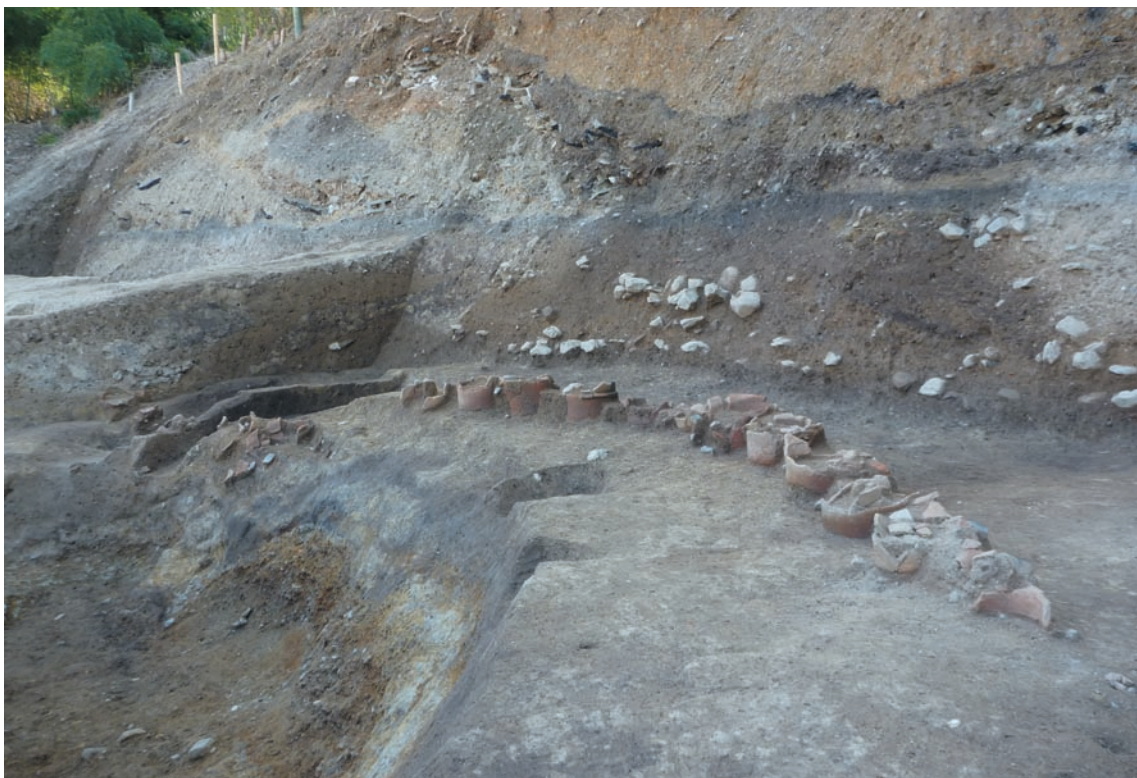
第 11 図 10-2 調査区くびれ部の埴輪列（北から）

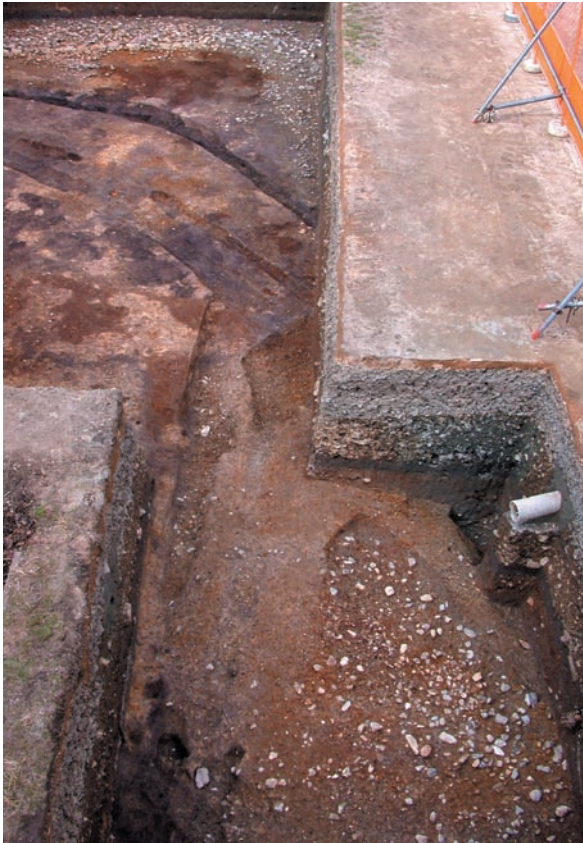
第12図 10-3調査区全景（南東から）

整地土以下、水田耕作関連の堆積層を除去すると、東西方向に一直線に伸びる石列と、周壕底に下る緩やかな斜面に細かな石を散らしたような石敷が現われる。部分的に石列の内側にも石敷はみられるが、拳より小さな石が大半であり、葺石のように貼付けた石ではない。石敷の東側では、耕作時に脱落した石がありやや疎らになるが、西側はほぼ旧状を保っているようである。石敷の輪郭は、石列が残らない東側でも盛土との違いから、西から南に折れる隅角が明瞭である。断割りによると、調査区南部の石礫は地山の一部が現われたものであり、造り出しの石敷とは異なる。

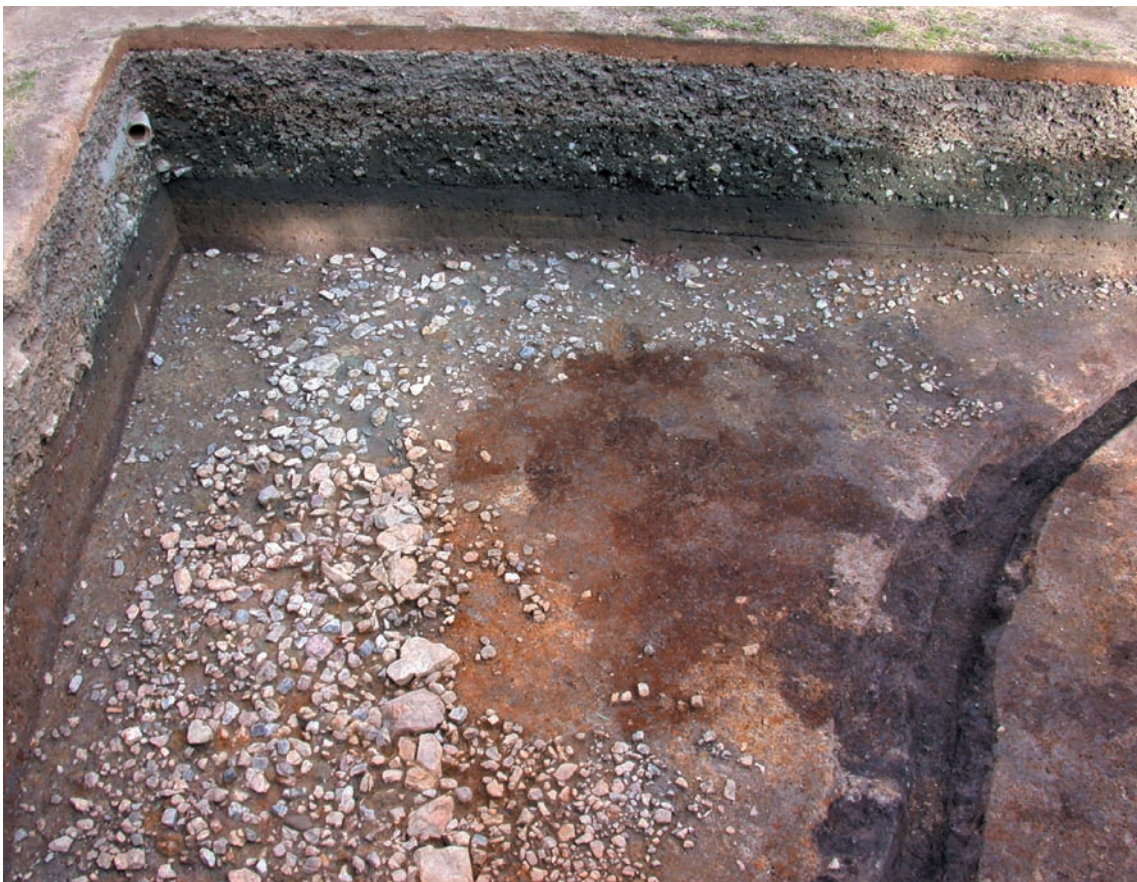
第13図 10-3調査区の東側造り出しの列石と石敷（南西から）

東造り出しは、西造り出しと同じく地山を整地した後に盛土を行っているが、東側では周壕と接する斜面に石敷が巡り、石列内側の石敷付近で平坦となる。これより上面は耕作により削平されているが、石列内側の石敷は疎らであるが斜面の石敷と変わらない状態であることから露出していたと想定される。すでに石は失われているが、区画する石列を境にして壇状の高まりが設けられたものと推測される。

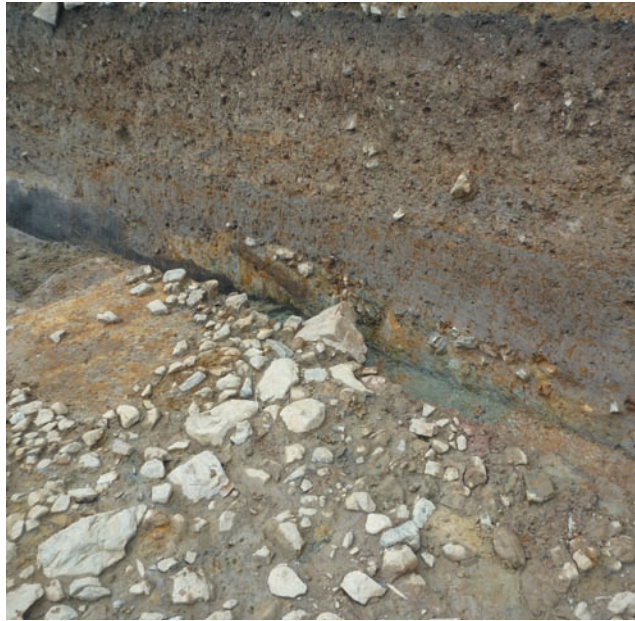
第14図 10-3調査区石敷の断割り（北東から）

また、造り出しは地山を整形した後に盛土を行っており、石列の内側に黄灰色系、褐色系と黒色系などの土を盛り、部分的に作業単位とみられる小さな土の固まりがわかる。石列外側の石敷面は、砂礫を含む土で周壕底まで傾斜を付け、その上に石をのせている。南辺については明らかにできなかったが、10-4調査区の東端に堆積する黒色粘土層は、造り出しの盛土に類似する点がやや気掛かりである。10-3と10-4調査区では転落した石が見当たらない状況は、造り出しに当たることを暗示するのかもしれない。なお、造り出しの上を通る東

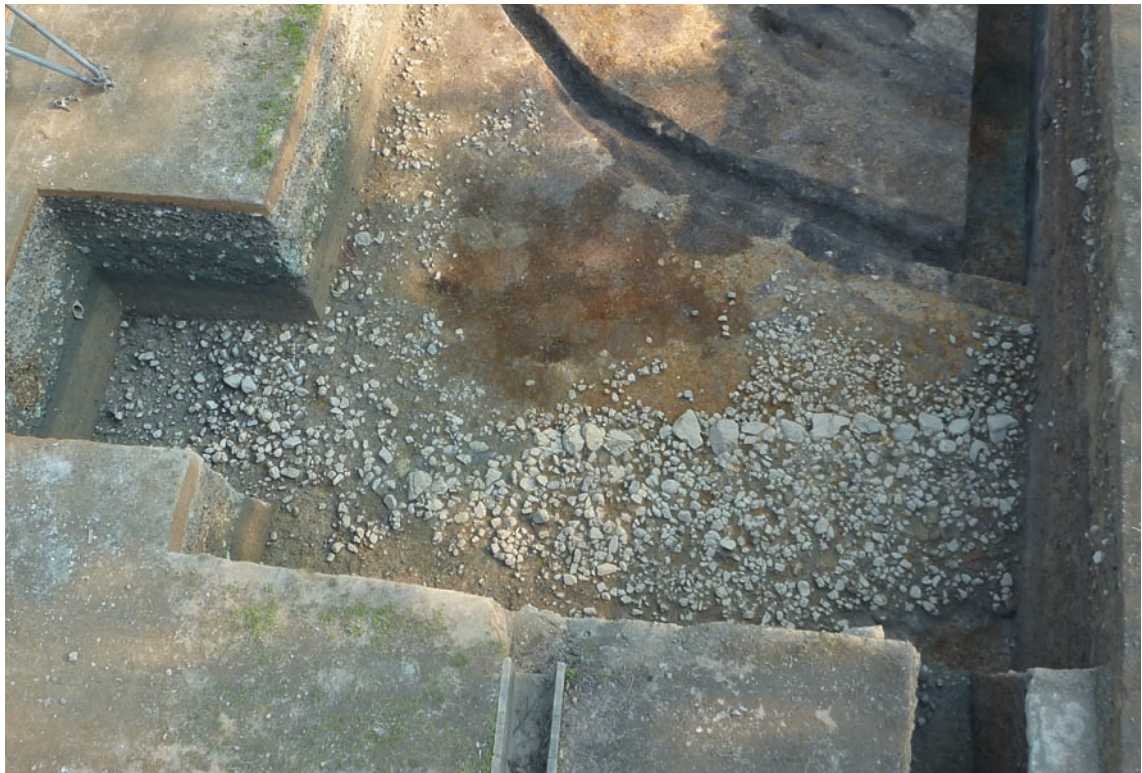
第15図 10-3調査区の東側造り出しの列石と石敷（拡張後・北西から）

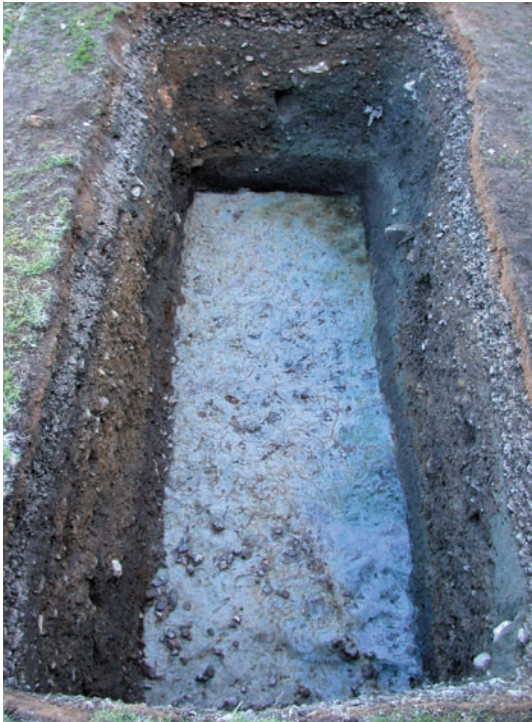
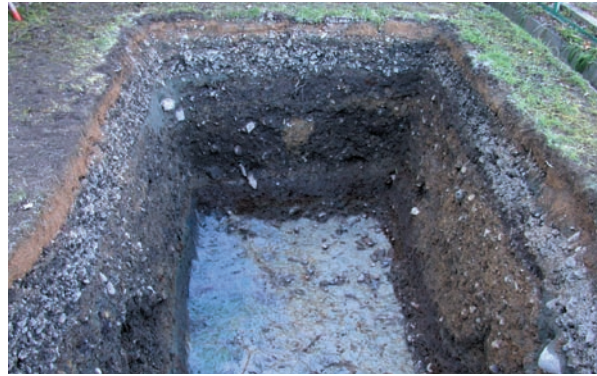
第16図 10-4調査区全景（南西から）

第17図 10-4調査区細部（北東から）

グラウンドの整地土を含む現代の盛土層が約1.4mあり、その下に耕作土が残る。地山である青灰色粘土層の直上には、部分的に細かな石と砂礫が堆積するが、転落石などは皆無であった。東壁には、造り出しの盛土に類似した暗灰色系粘土が堆積しており、盛土が順に重なる様子が確認できる。

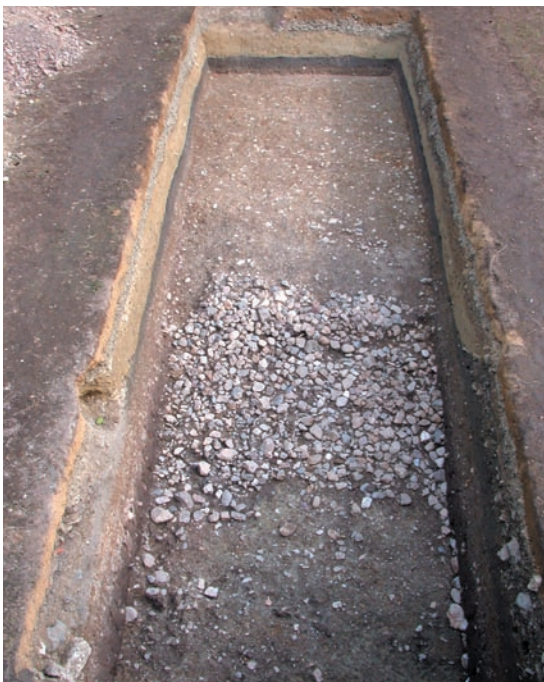
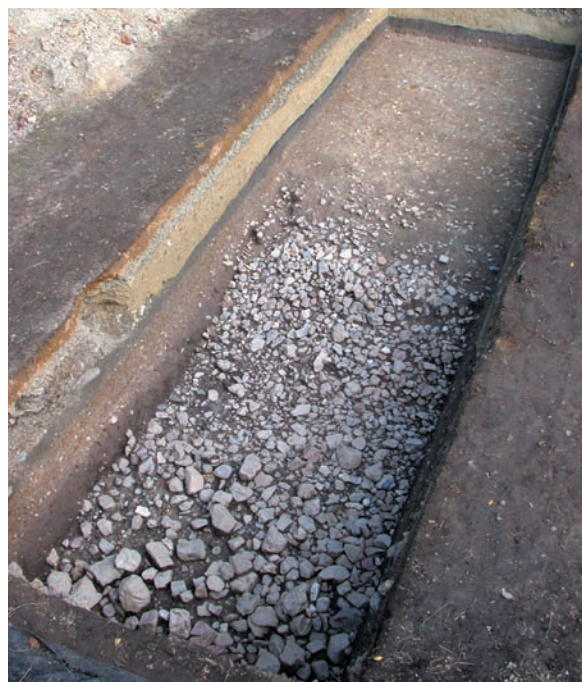
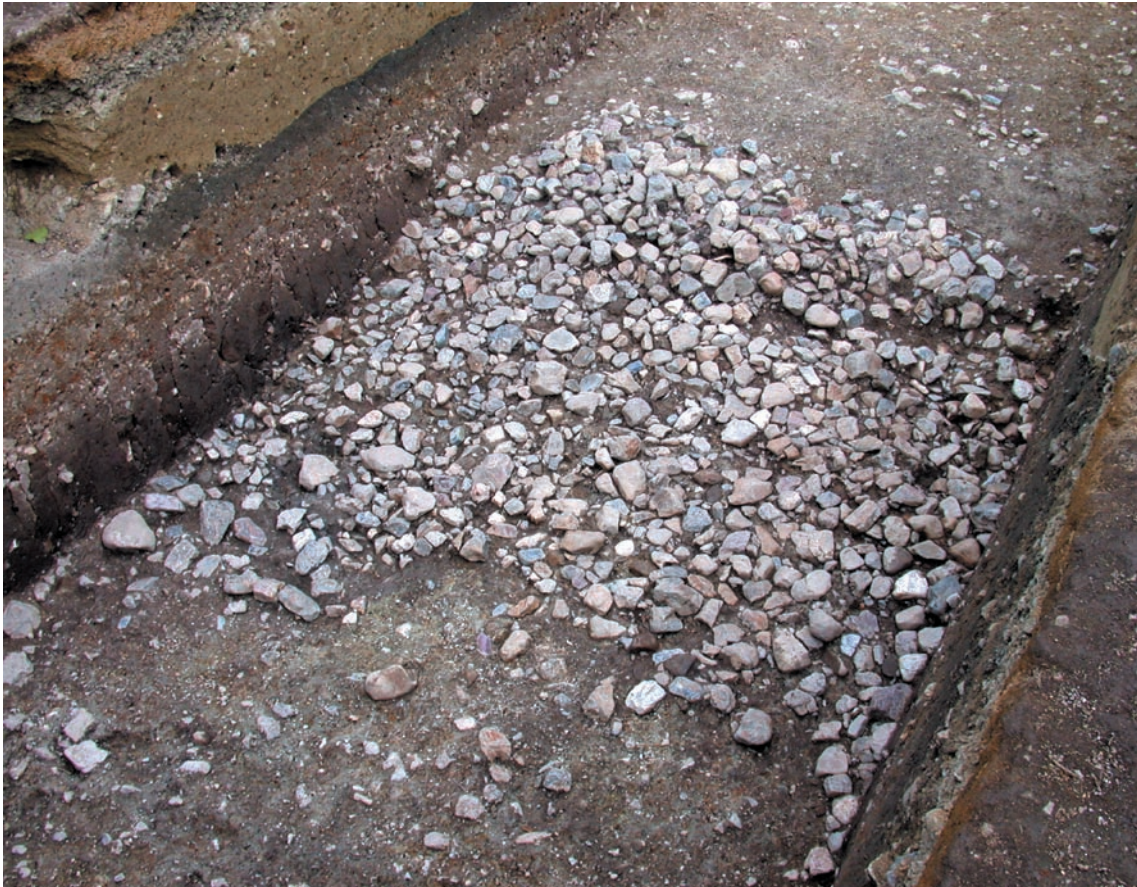
第18図 10-5調査区全景（西から）

第19図 10-5調査区全景（南西から）

第20図 10-5調査区の葺石（南西から）

調査と同じく、後円部の墳丘は段丘礫層の地山面まで削平されており、周壕内には人頭大ほどの石が調査区西端まで延びている。緩やかに立ち上がる地山斜面に残る石は、大きなものでもこぶし大程度であり、検出状況は部分的に崩れた残り方をしている。明確な基底石は確認できなかった。遺物は、形象埴輪を含む埴輪片が少量出土している。

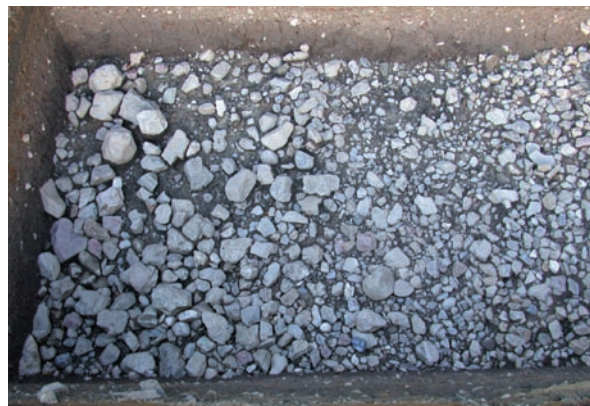
第21図 10-5調査区周壕内の転落石（南から）

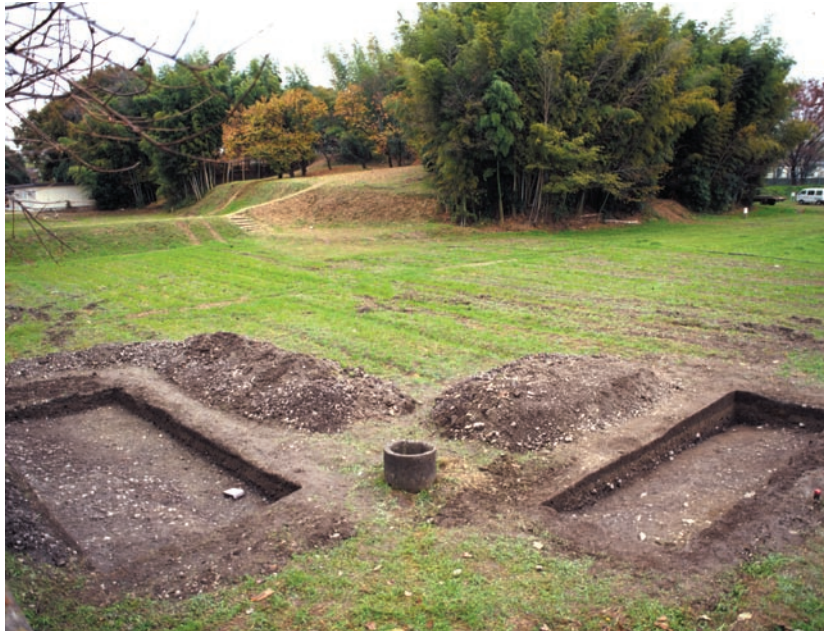
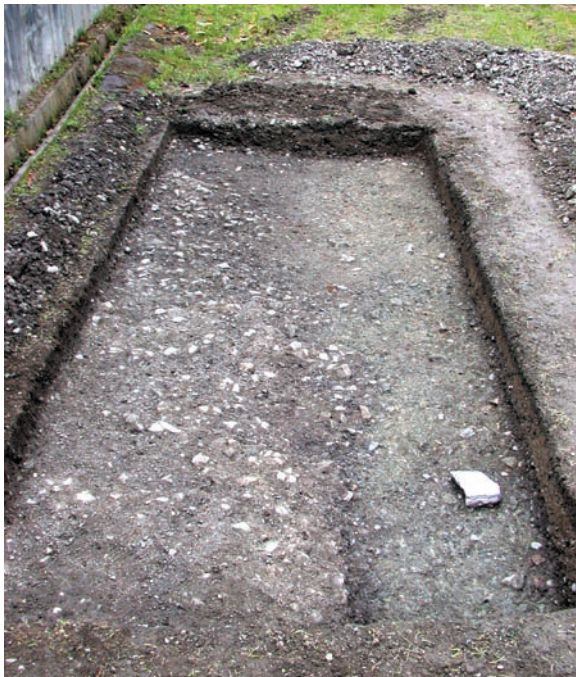
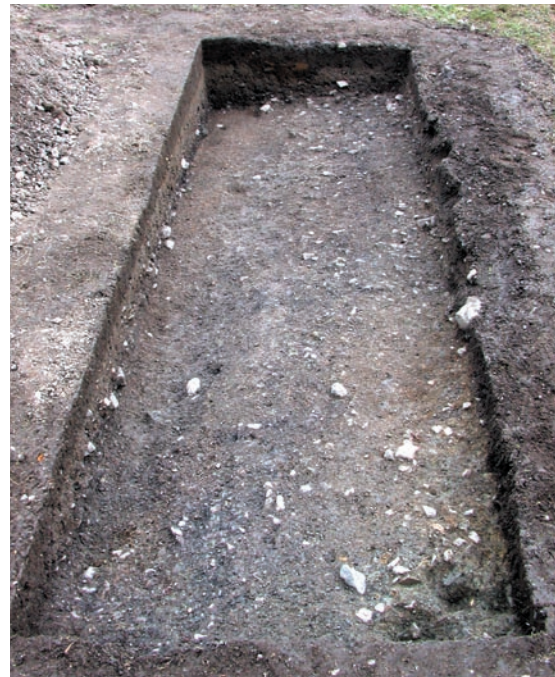
第22図 10-6調査区全景（南から）

第23図 10-6北調査区全景（南東から）

第24図 10-6南調査区全景（南西から）

両調査区では、水田耕作土と床土層の下からこぶし大ほどの小さな礫が密集する礫層と、周壕内に堆積する黄灰色系の粘質土を検出した。東調査区では、小さな礫が疎らに点在する段丘礫層が、弧を描いて第8次調査の第5調査区に延びており、周壕の外周斜面がやや北に曲がるのがわかる。周壕内から土師器、須恵器、埴輪片が出土した。一方、北調査区では地山である段丘礫層に盛土された多量の礫を含む堆積層からは、埴輪片と結晶片岩のほかに長岡京期を中心とする須

恵器や瓦が出土しており、周壕が一部埋め戻されたことが判明した。本来の周壕外周部はこれより西側に想定される。
