第3節 堅穴建物

第 4 節 掘立柱建物

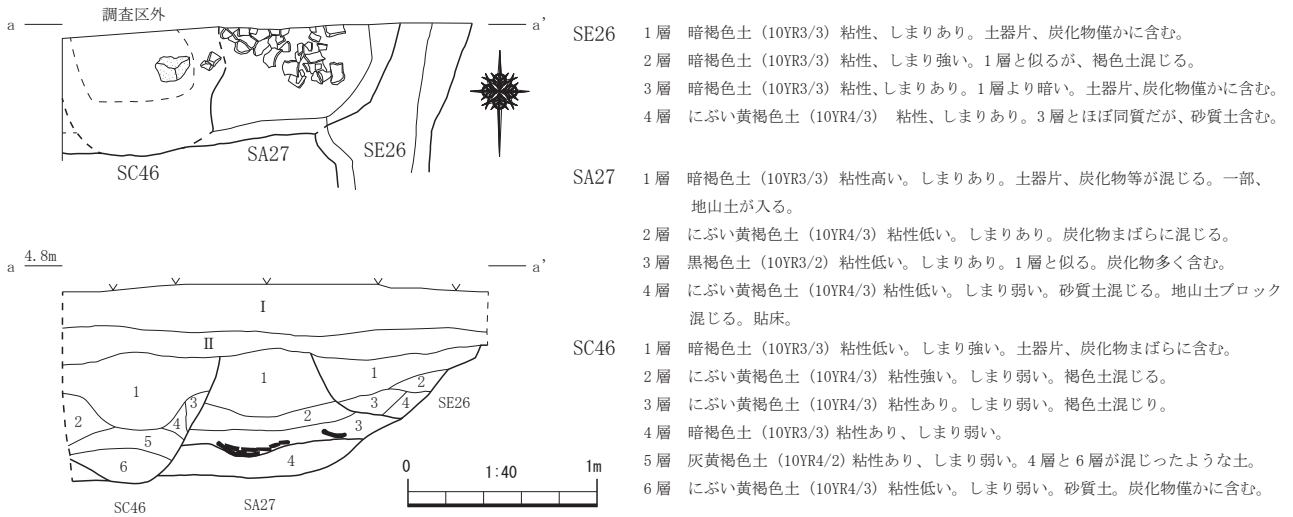
第34図 堅穴建物27、土坑46、溝状遺構26実測図 (S=1/40)

竪穴建物（SA）27（第 34 ～ 35 図）調査区南東隅に位置する。土坑 46、溝状遺構 26 に切られている。調査区南壁に接しているため、調査は北西隅の一部のみとなった。検出面から 0.48m 程下で貼床面（4 層）を検出した。調査できた範囲では建物内遺構は検出できなかった。検出面から掘方までの最大深は 0.69m である。

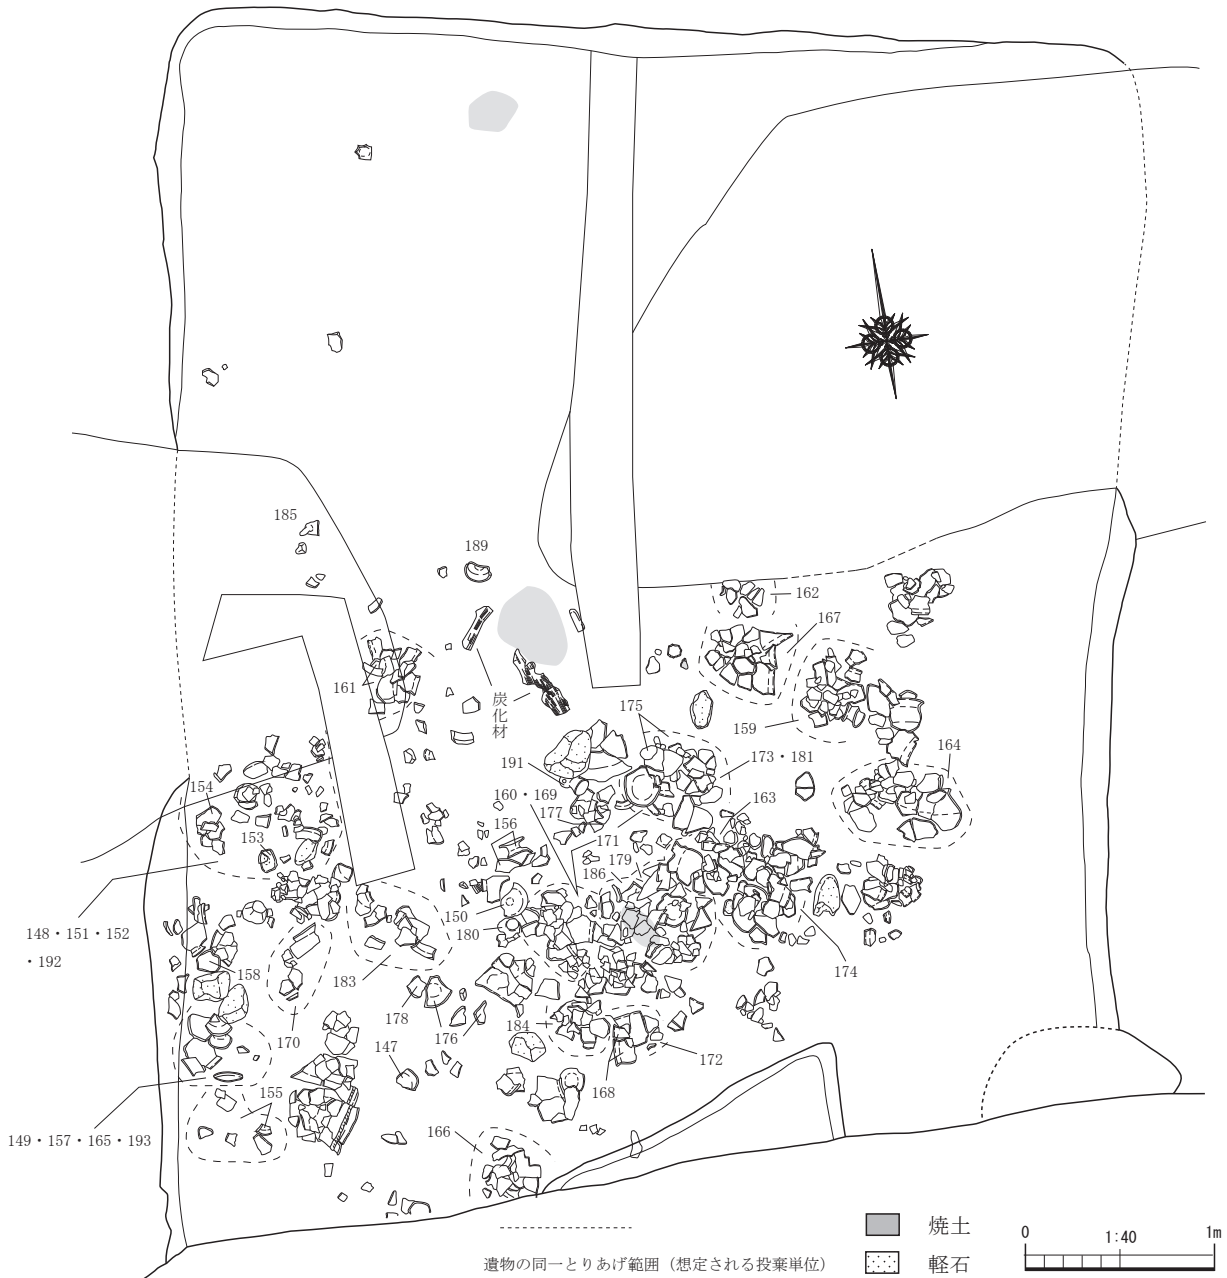
第 38 図 竪穴建物 28 遺物出土状況図 (S=1/40)

遺物は床面から大量の土師器(坏、模倣坏、鉢、高坏、甕、壺)、須恵器(坏蓋、坏身、甕、甗)、

石製品、土製品、石器、軽石などが出土した。これらは主に建物南側を中心に出土しているが、溝状遺構 12 によって削平を受けた建物北側にも遺物が存在していた可能性は高い。遺物は分布の状況からいくつかの廃棄単位が確認でき、遺物の接合状況もほぼその廃棄単位内に収まる。接合の結果、竪穴建物 22 と同様に完形になる土器はほとんどなかった。また、遺物が出土した床面には炭化材や被熱痕跡が確認されており、土器の廃棄行為にともなって何らかの火の使用がおこなわれた可能性がある。遺物は、間層を挟まず、地山土や炭化物を含む土（6 層）に覆われて出土した。この 6 層は、状況から人為的な埋め戻し土と考えられることから、上述の土器の廃棄、それにとまう可能性のある火の使用、6 層による埋め戻しが間をおかず一連の過程としてなされたとみられる。

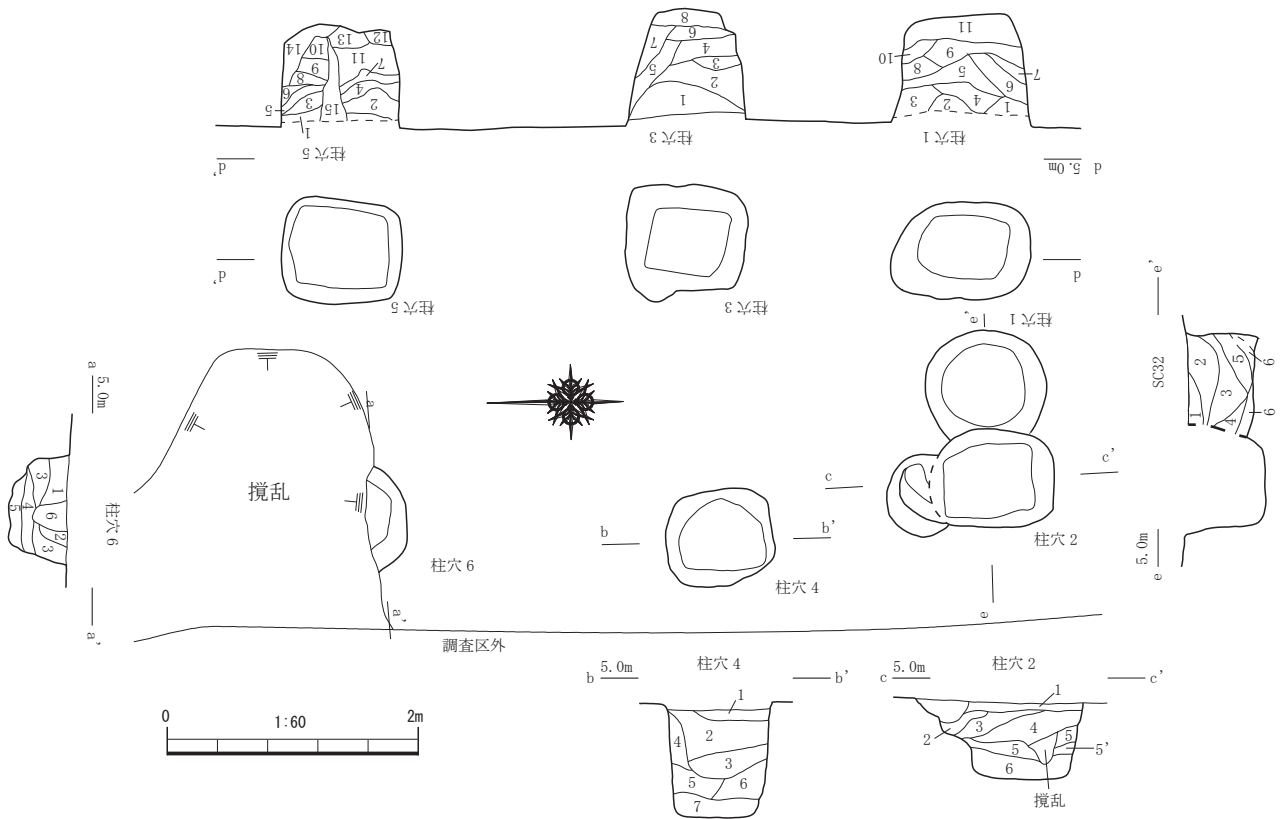
第47図 掘立柱建物1、土坑32実測図 (S=1/60)

掘立柱建物 (SB) 1 (第 47 図) 調査区西端に位置する。柱穴 6 基が検出された。現状で、梁行 1 間、桁行 2 間の側柱建物に見えるが、調査区外に柱穴列が延びている総柱の掘立柱建物である可能性も考えられる。柱穴 2、4、6 の柱筋が悪いこと、柱穴 2、6 が他の柱穴と比べて浅いことから、これ

らの柱穴は総柱掘立柱建物の中柱である可能性が高いため、本建物は総柱の掘立柱建物であったものと判断できる。柱穴は平面が隅丸長方形の壺堀で底面は平坦に近い。平面及び断面の観察で認められた柱痕跡から推定される柱間間隔は北側梁行（柱穴5、6間）で2.07mである。桁行では、柱穴1、3間で2.37m、3、5間で2.67mである。柱穴5、6の土層断面に認められる柱痕跡から、使用された柱の直径は24cm以上であったと想定される。
