史跡西条古墳群  
保存整備事業報告書

2017

加古川市教育委員会

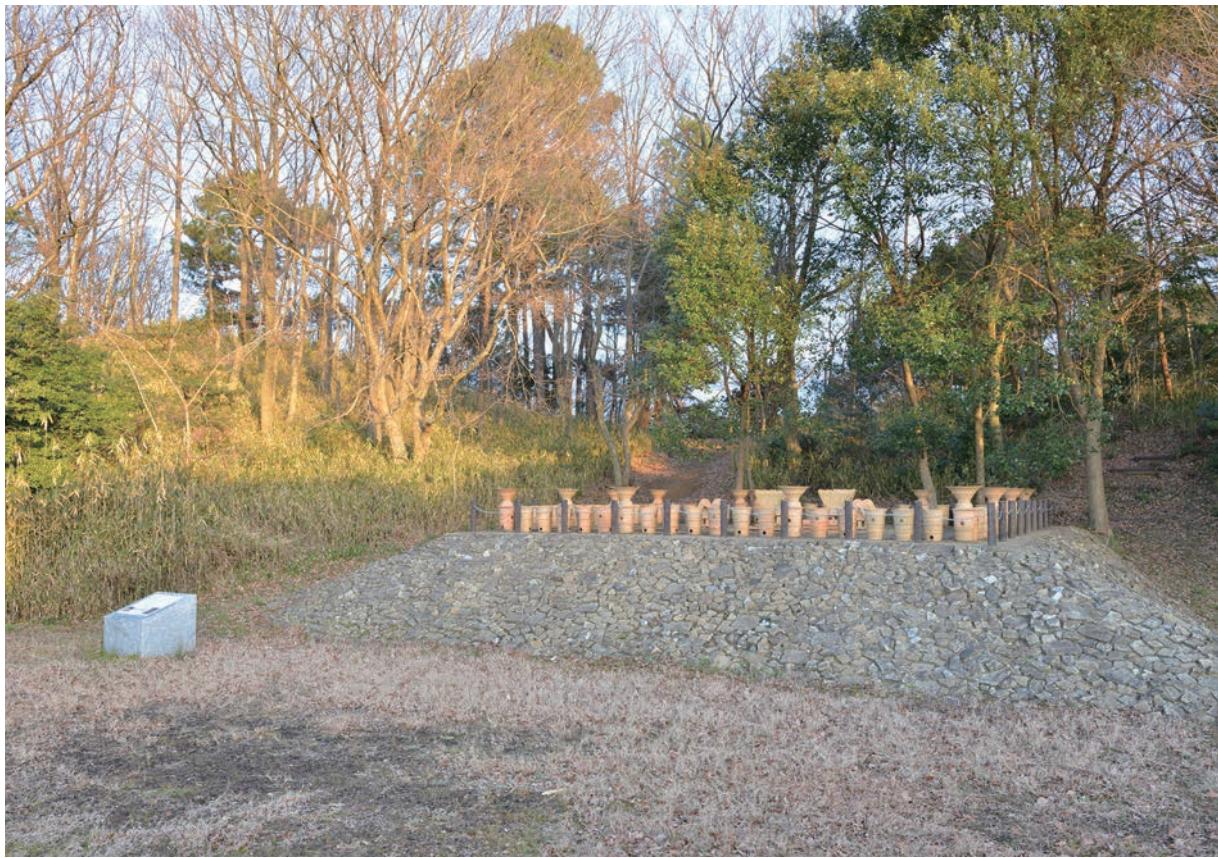
卷頭4 行者塚古墳西造り出し復元展示①(西から)

平成20(2008)年と21(2009)年には行者塚古墳の整備工事が行われた。発掘調査によって重要な成果が得られた西造り出しについては、調査成果に基づいて復元整備を行ったほか、尼塚古墳同様、樹木の間伐や盛土による補修、エントランスの整備、解説パネルの設置などの工事を行った。西造り出しの復元では、斜面に葺石を再現し、平坦面上には埴輪やミニチュア土製品のレプリカを配置し、造り出しで行われた祭祀の様子を復元展示した。

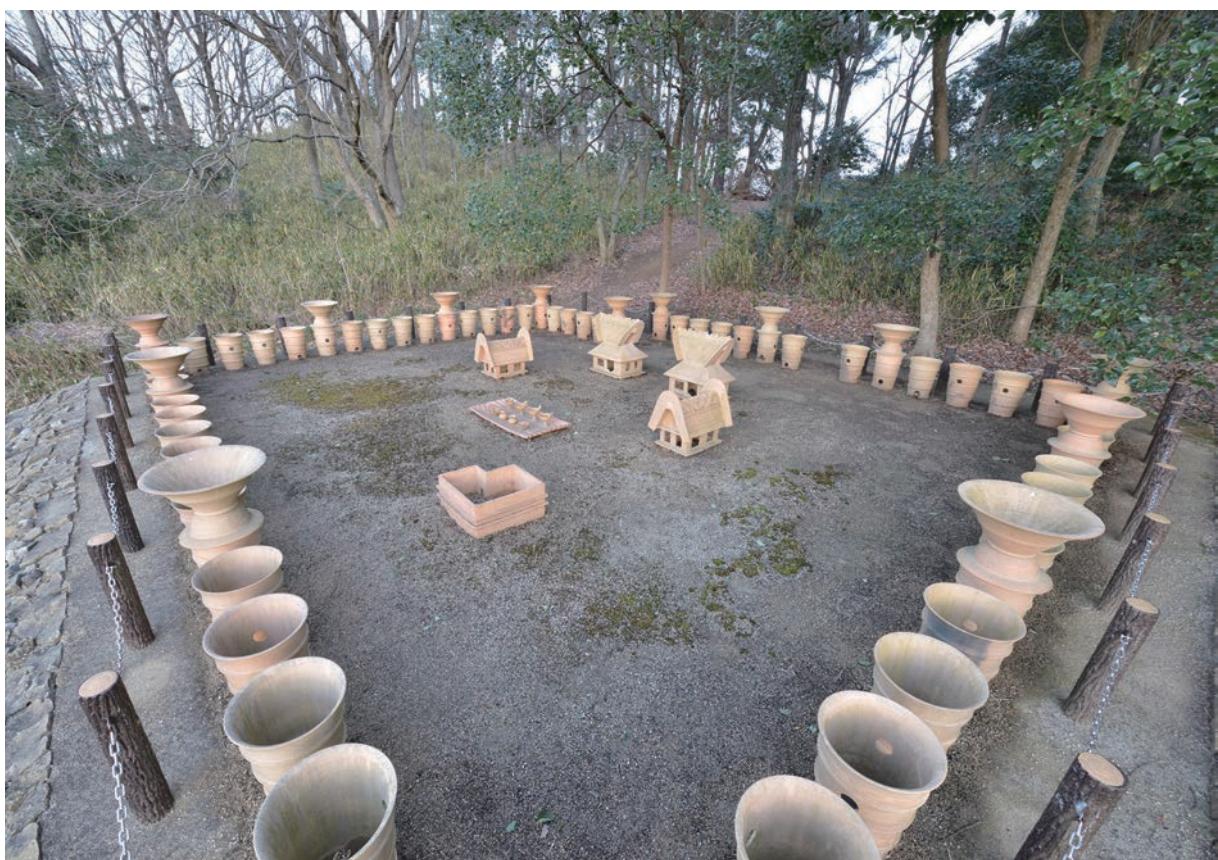
卷頭5 行者塚古墳西造り出し復元展示②(西から)

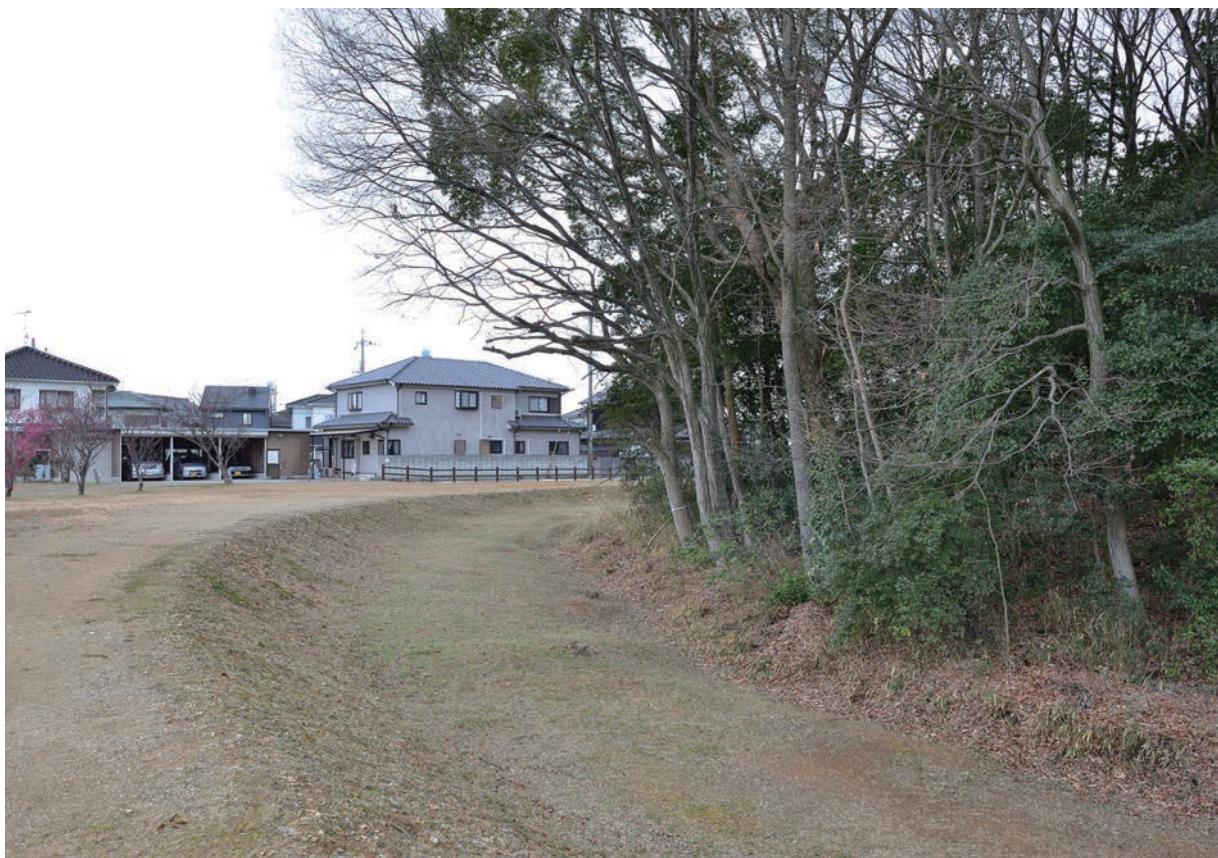
卷頭8 人塚古墳周濠の復元（北西から）

行者塚古墳の整備工事と並行しながら、人塚古墳についても、墳丘の基本的な情報を得るという目的に基づいた発掘調査が計画された。すでに、平成15(2003)年には周濠部の部分調査が、平成20(2008)年には南西側壁面の清掃・観察調査が行われており、それに続くものとして平成21(2009)年に墳丘のトレンチ調査、平成22(2010)年に南東くびれ部分の調査、平成26(2014)年に南西くびれ部分の調査を行った。整備工事については、平成25(2013)年から着手し、墳丘への保護盛土、墳丘裾位置の表示、周濠範囲の明示、瓦窯跡の表示、エントランスの整備などを行い平成28(2016)年に完了した。

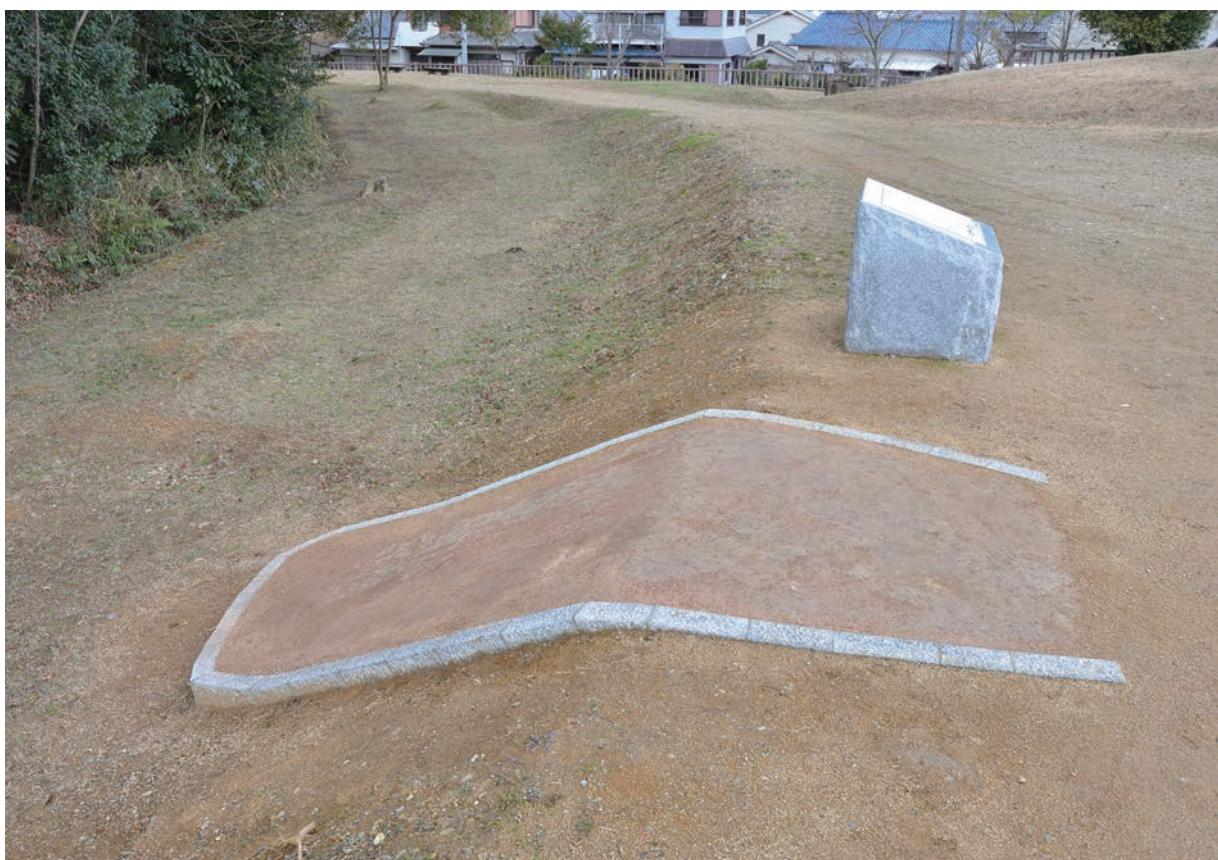
卷頭9 人塚古墳瓦窯跡の明示（東から）

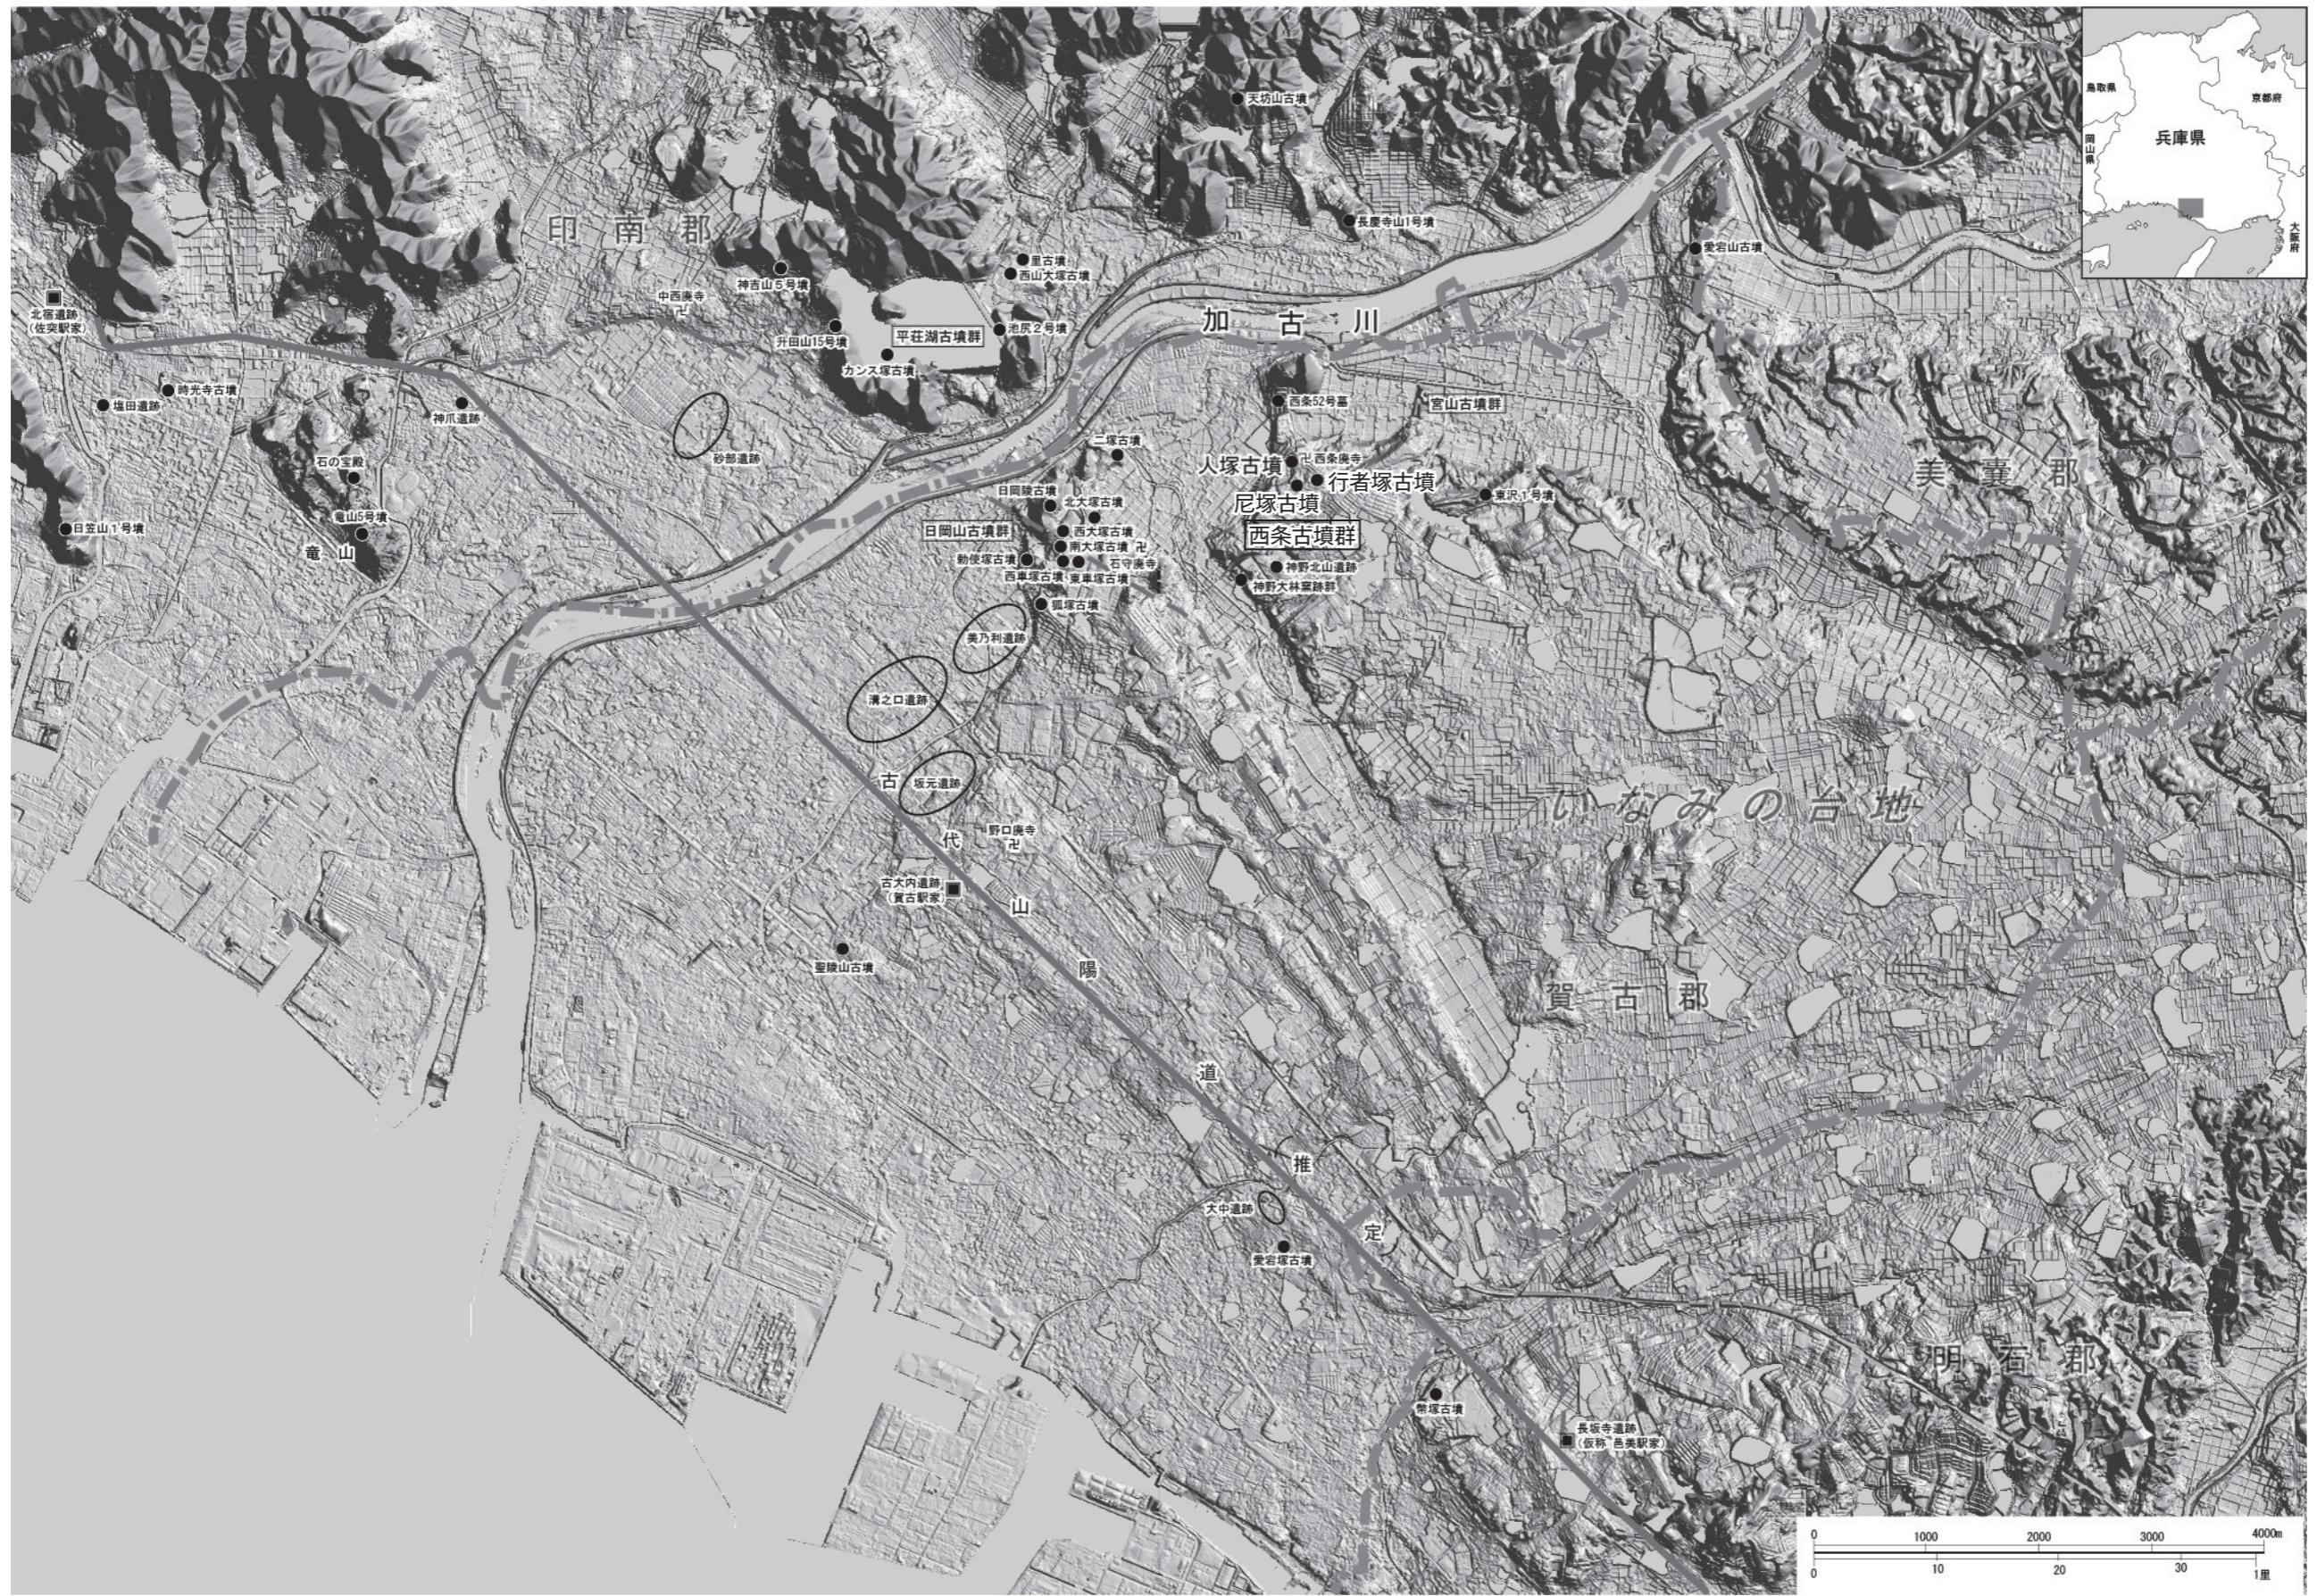
第2図 西条古墳群の位置と地形

地理的には、加古川左岸に近い城山(標高85m)から南に向かって伸びる台地上に位置しており、JR加古川駅から北西約5kmの場所にある。加古川と明石川の間に広がるいなみの台地の西端付近にあたる。いなみの台地は、大阪層群を基盤とし、その上部は高位段丘層に覆われている。加古川の流れはこのいなみの台地の西辺に流域を形成するが、西条古墳群の周辺は、小野市との境界付近から続く「狭窄部」にあたる。南西の日岡丘陵に続くこの狭窄部を経て、下流域に扇状地状の平野が広がることとなる。
