一般国道23号中勢道路（7工区）建設事業に伴う

# 森ヶ坪遺跡発掘調査報告

2018（平成30）年2月

三重県埋蔵文化財センター

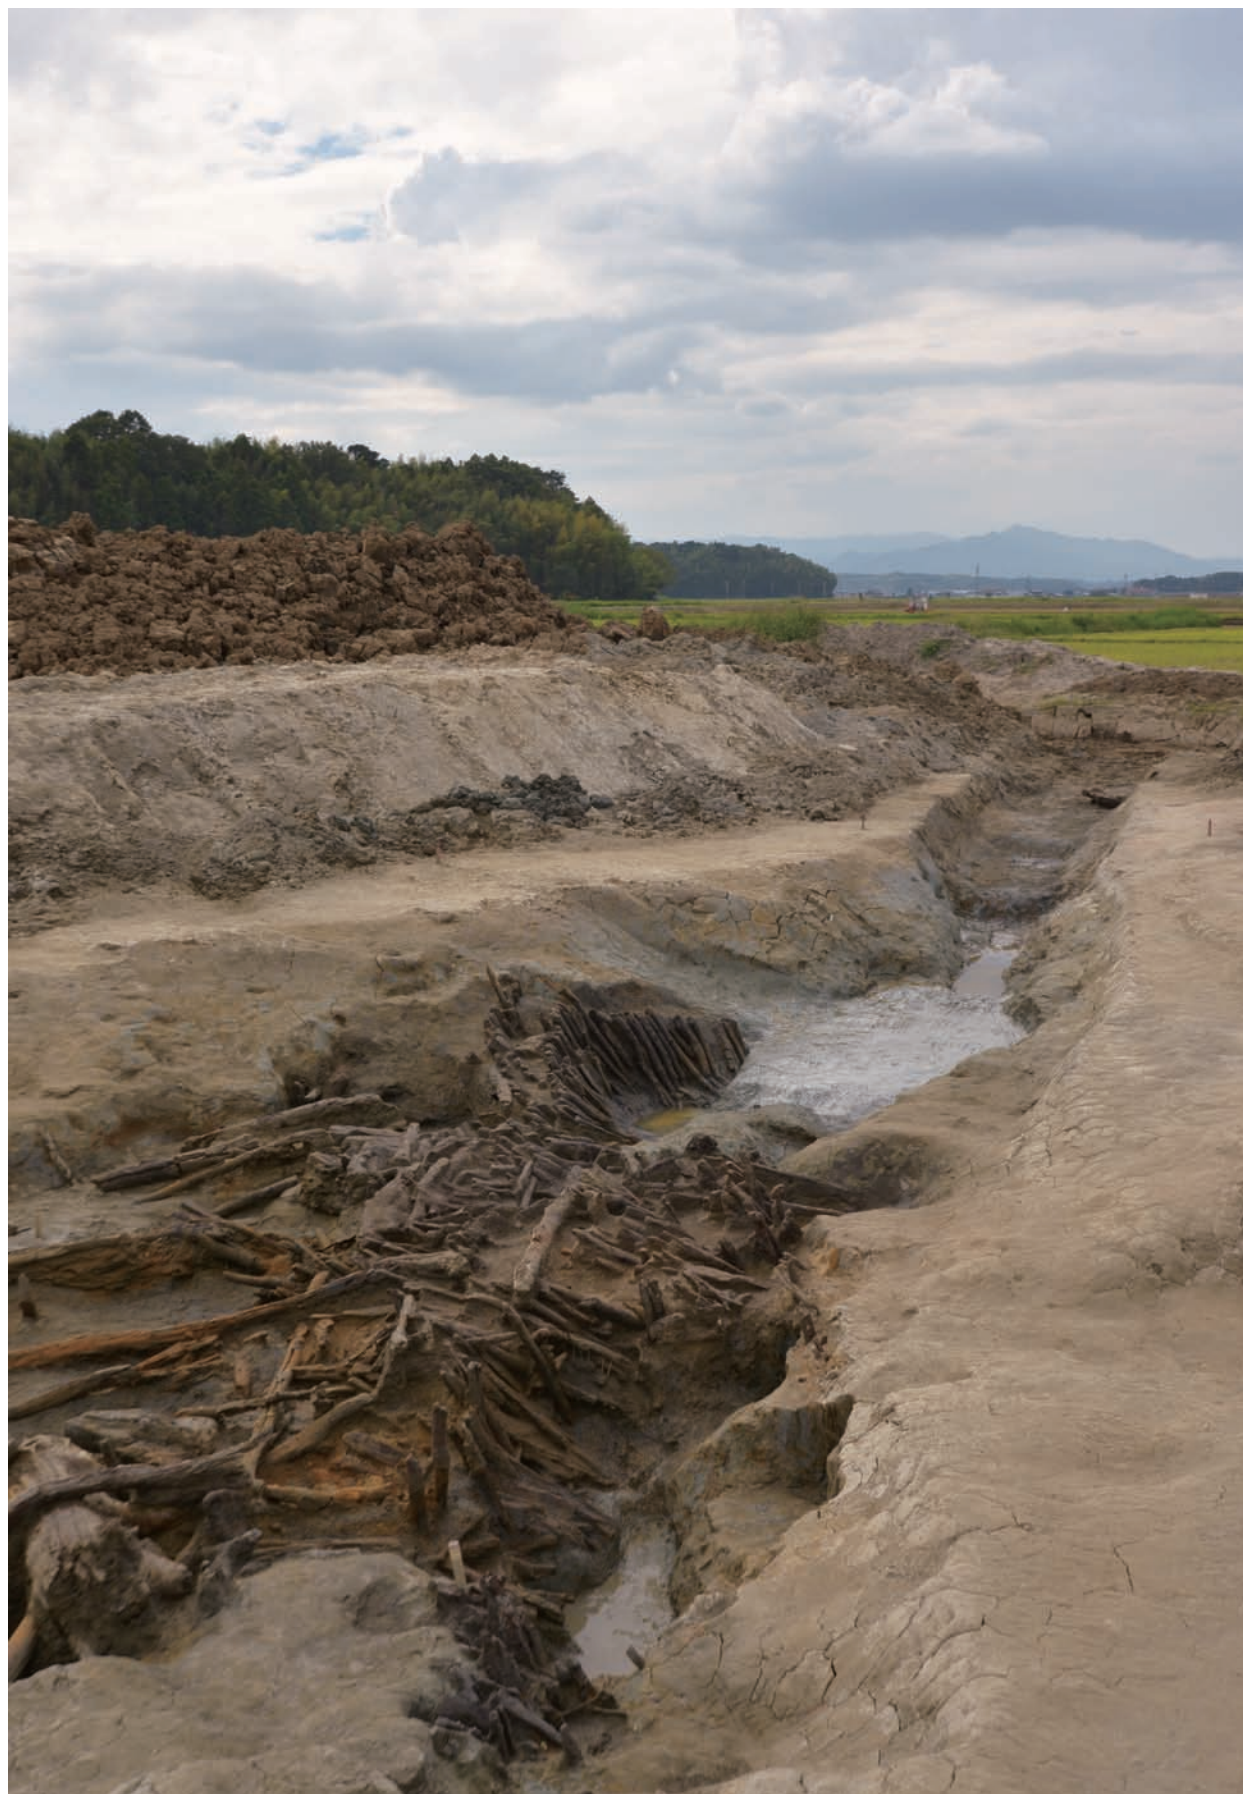
写1 SD1井堰（東から）

構築方法としては、最初は流路内に堆積した砂層を利用して、縦杭を鋭角に東西方向に並ぶよう地山粘土に打ち込み、横架材と土砂を挟んで再び縦杭列を打ち込む。これを繰り返して徐々に杭列を立ち上げている。そして、後方からは支保材で井堰全体を支えている。また、井堰の杭と杭の間には木葉や粗朶を充填し、漏水を防ぐ工夫も行われた。

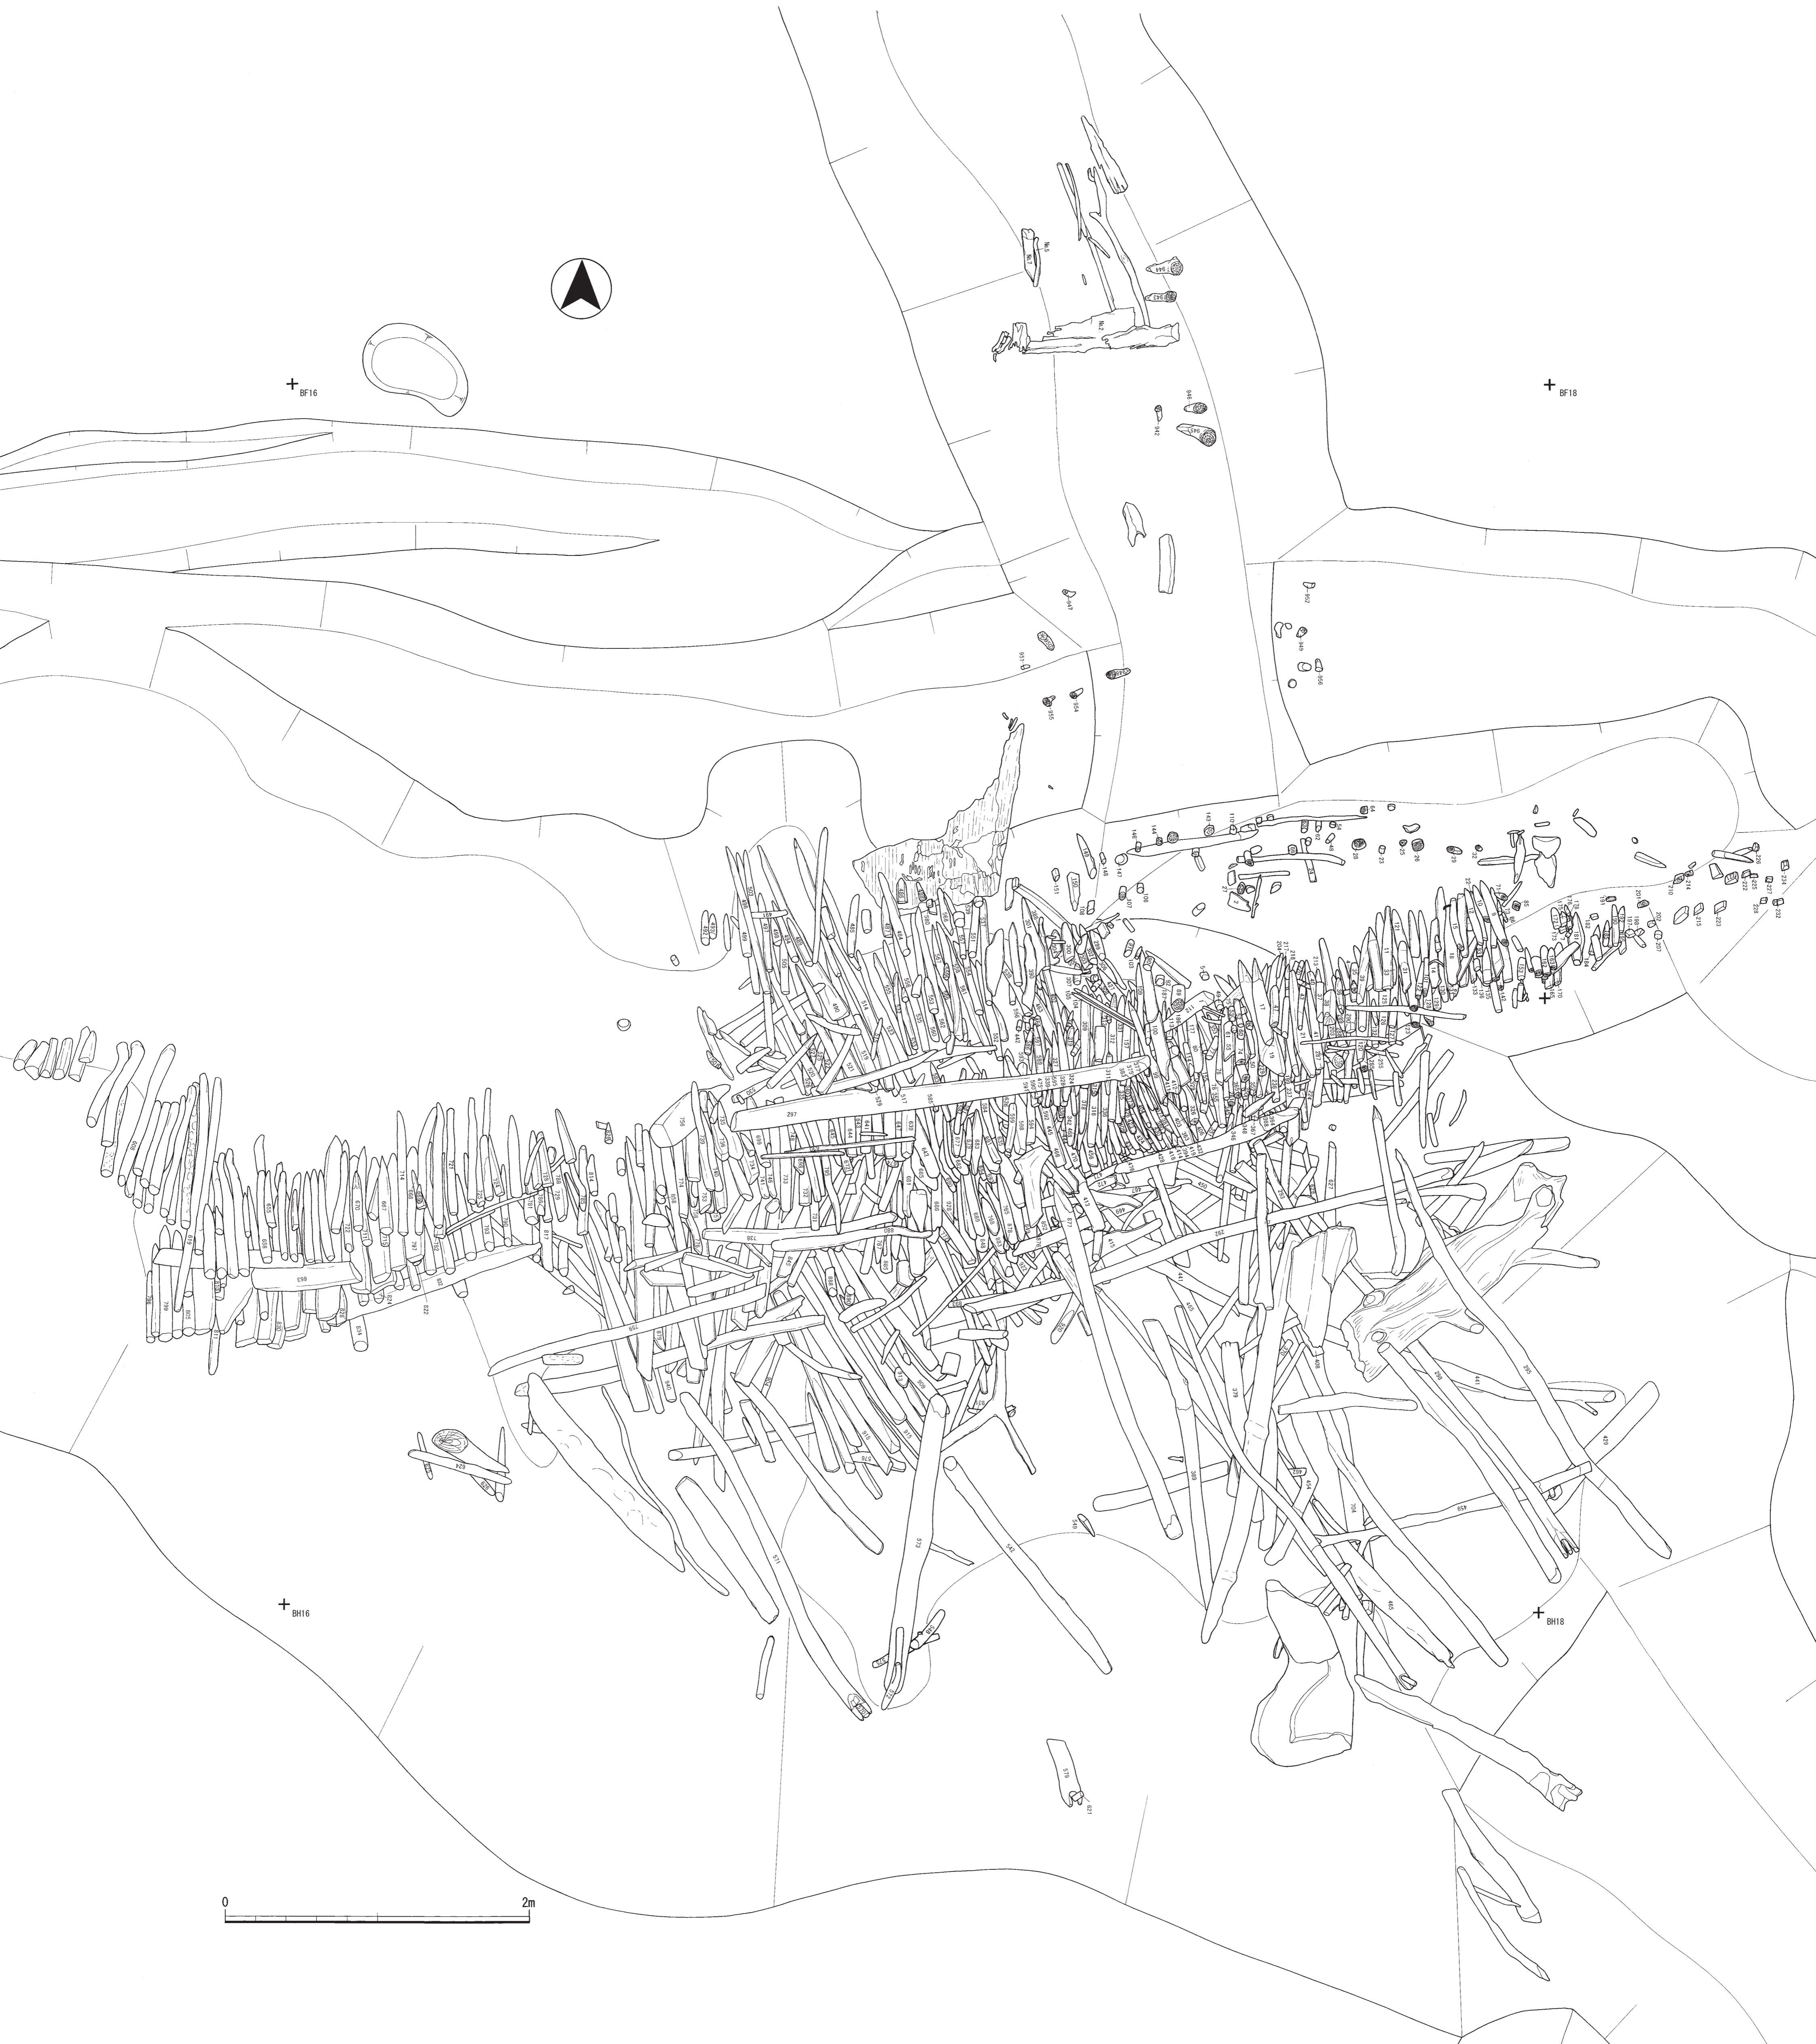
附図 SD1 井堰出土状況（1:20）

※数字は報告書掲載遺物及び樹種同定した物のW番号（取上番号）を示す
