市内遺跡試掘確認調査
相原 廃寺
長者屋敷官衙遺跡
中近世城館確認調査(4)

市内遺跡発掘調査概報10

中津市教育委員会

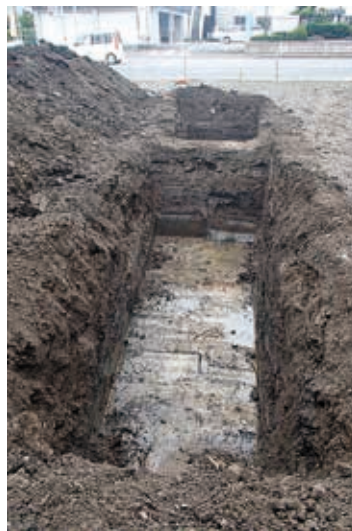
写真1 中殿町3丁目トレンチ (北から)

平成28年6月24日、中津市中殿町3丁目27-9にて店舗建設に伴う文化財保護法93条第1項の届出が提出された。建築面積は約122㎡、深さ約2.4mの位置に基礎コンクリートを施工するものであった。平成28年7月12日に確認調査を行い、店舗建設予定地にトレンチを設定した。層位は、地表面から盛土が110cmまであり、その下に青灰色粘質土の水田層が30cm程度の層厚でみられ、淡青灰黄褐色粘質土の地山に達したが、遺物・遺構は発見できなかった。

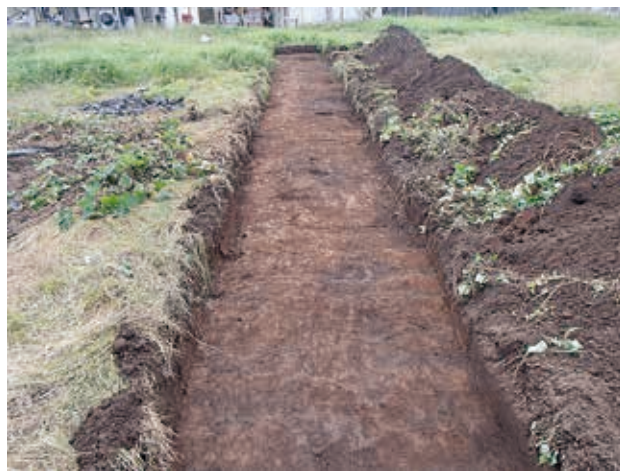
写真2 中央町1丁目トレンチ (北西から)

平成28年7月26日、中津市中央町1丁目887番地にて集合住宅建設に伴う文化財保護法93条第1項の届出が提出された。建築面積は約260㎡、深さ1.7mの地盤改良を施工するものである。平成28年10月12日に確認調査を行い、集合住宅建設予定地にトレンチを設定した。層位は暗褐色砂質土の耕作土で30cm程度の層厚がみられ、地山に至ったが、遺物・遺構は見られなかった。

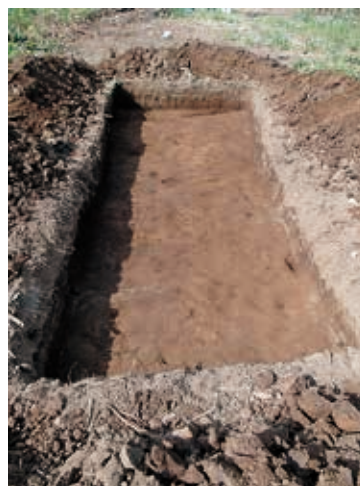
写真3 定留遺跡13トレンチ (西から)

平成26年2月10日、農業基盤整備事業における農道整備に伴う文化財保護法94条第1項の通知が提出された。中津市大字定留694-2、67-2、68-2、69-2において、農道面積は約670㎡で施工するものである。平成28年8月1日から4日まで、トレンチを5本設定し確認調査を実施した。層位は、耕作土が20～30cm、その下の黒褐色砂質土が10～20cmの層厚でみられ、黄橙色粘質土の地山に至ったが、遺物・遺構は発見できなかった。

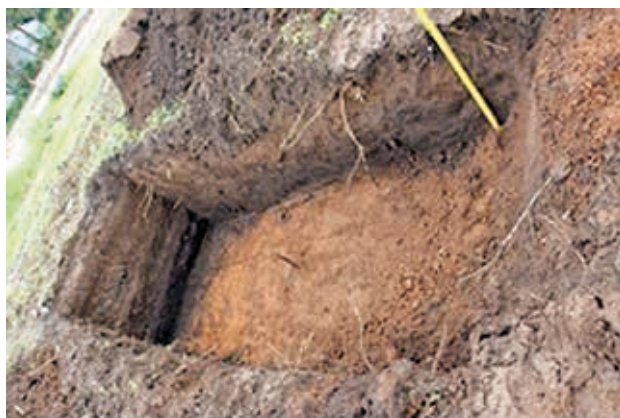
写真4 原口遺跡1トレンチ (北西から)

平成28年9月30日、建屋位置に4×2mのトレンチを2ヶ所設定し、重機による掘削を行った。調査地は原口遺跡が所在する台地の南端に位置し、1トレンチは地表面から80～160cm下で明黄褐色の地山を検出した。土層を観察すると台地は東に向かって傾斜しており、2トレンチでは土地が高い西側に南北方向で設定した。地表面から100cm下で地山を検出したが木の根による攪乱が激しく、遺構・遺物とも発見できなかった。

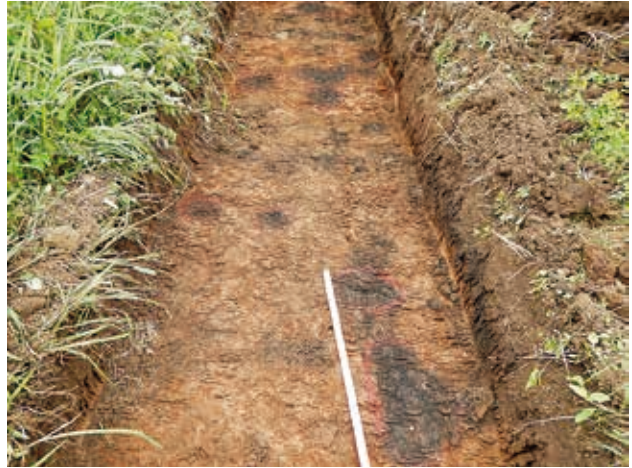
写真5 上池永遺跡1トレンチ (東から)

平成28年10月11日、中津市大字上池永737番地1にて農道拡幅に伴う文化財保護法94条第1項の通知が提出された。今年度の工事は道路延長約84m、幅6mへ拡幅するものである。平成28年10月13日、2本のトレンチを設定し遺構・遺物の有無の確認を行った。工事始点に設定した1トレンチでは、40cm下位で柱穴状遺構10数基、大型遺構(住居?)1基を検出した。遺構から古墳時代の所産と思われる土器片が出土している。2トレンチは今年度工事範囲の終点部に設定した。40cm下位で数基の柱穴状遺構を検出している。11月、本調査を単費にて実施した。

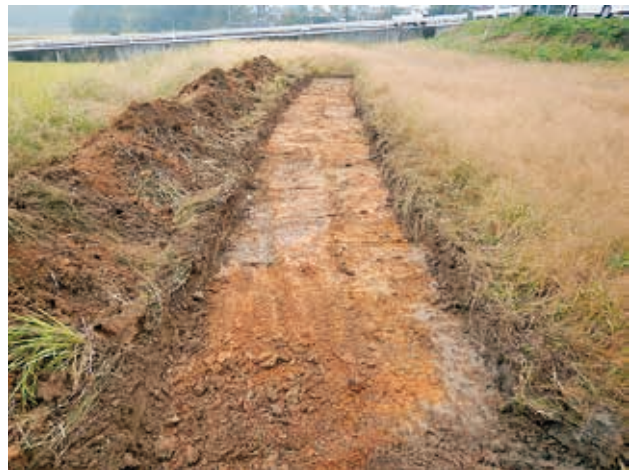
写真6 諫山遺跡2トレンチ (北東から)

平成28年10月20日、中津市三光諫山732番1にて工場建設に伴う文化財保護法93条第1項の届出が提出された。建築面積は1,344㎡、深さ約3mまで柱状改良杭を25本施工するものである。平成28年10月26日、2本のトレンチを設定し遺構・遺物の有無の確認を行った。表土(水田層)を20~30cm掘削し茶褐色砂質土の地山に至ったが、遺構・遺物は発見できなかった。調査地の状況から現地は過去に地下げが行われたものと推測する。

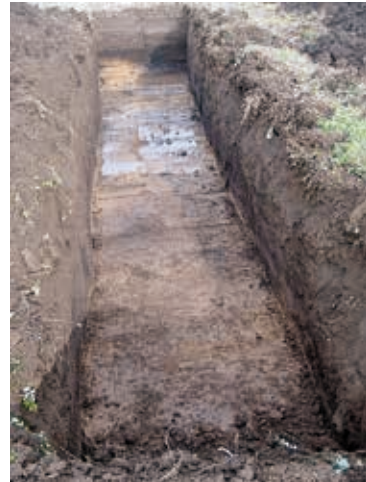
写真7 舞手橋東段上遺跡1トレンチ (西から)

平成28年9月20日、中津市大字田尻字原ノ前1047番1にて店舗建設に伴う文化財保護法93条第1項の届出が提出された。建築面積は約484㎡、深さ3.5mの位置に柱状改良を施工するものである。平成28年11月28日に確認調査を行い、店舗建設予定地にトレンチを2本設定した。層位は暗褐色砂質土が70cm程度あり、その下に黒褐色砂質土が30～50cmの層厚があり、明黄褐色粘質土の地山に達した。遺物・遺構は発見できなかった。

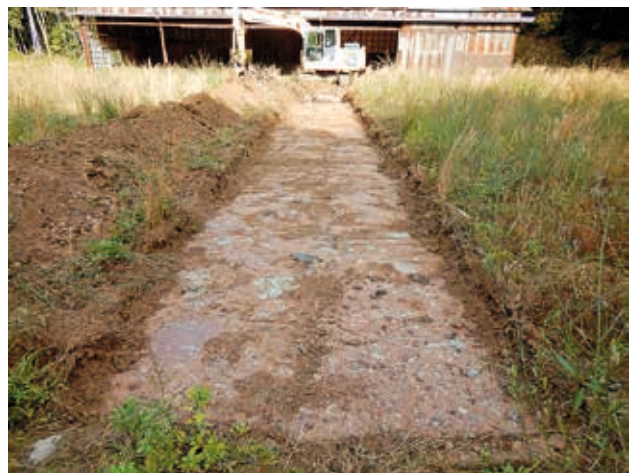
写真8 野依・伊藤田窯跡群2トレンチ (南から)

平成28年11月7日、バイオマス発電所建設に伴う文化財保護法93条第1項の届出が提出された。中津市大字伊藤田4179-5の3,791㎡に発電施設を施工するものである。調査地外の東の山林内に性格不明の堀切状の溝跡(幅5m、深さ3m)があり、平成28年11月29日、その延長想定部分を中心に確認調査を実施した。1トレンチは、表土から50cmは近代の瓦片などを含む整地層があり、トレンチ中央付近で瓦片を多量に包含する穴を検出した。溝の延長部かと思われたが、穴の壁面は西から東に急降下しており、近代の掘削痕跡と判断した。2・3トレンチは、層厚20cmの表土を除去すると茶褐色の地山に至り遺構は発見していない。層位は、層厚20～30cmは耕作土、その下に黒褐色砂質土、黄橙色粘質土の地山に至ったが、遺物・遺構は発見できなかった。

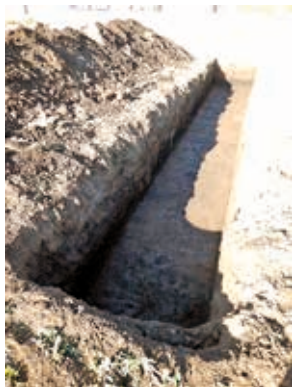
写真9 三口遺跡1トレンチ (東から)

4トレンチの溝状遺構（S-1）を一部断ち割ったところ深さは約40cm、1トレンチの柱穴は深さ30cm程度あり、遺構の残存状況は良好であった。

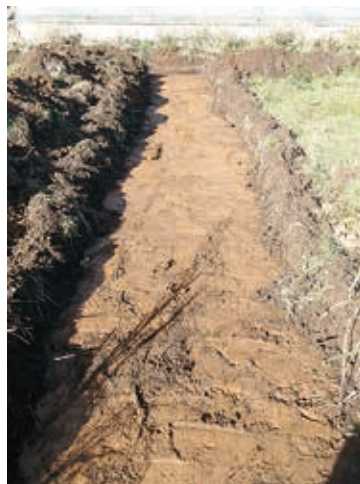
写真12 カジメン遺跡東西トレンチ (東から)

平成28年12月1日、中津市大字大貞字カジメン256番1にて宅地造成に伴う文化財保護法93条第1項の届出が提出された。造成面積は約692㎡、境界ブロック塀を深さ約0.4mで施工するものである。平成29年1月17日に確認調査を行い、宅地造成予定地にトレンチを2本設定した。層位は暗褐色砂質土が30～40cm程度あり、黄褐色砂質土の地山に至った。遺物・遺構は発見できなかった。

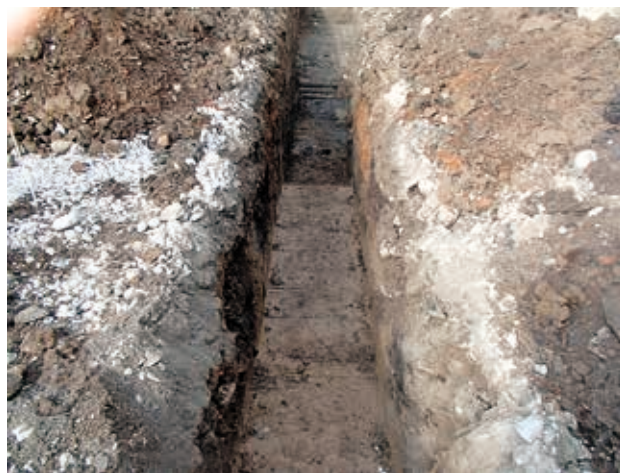
写真13 中津城下町遺跡トレンチ (東から)

平成29年1月16日、中津市字新博多町1753-1にて個人住宅兼店舗建設に伴う文化財保護法93条第1項の届出が提出された。建築面積は約90㎡、深さ約1.3mまで柱状改良を施工するものである。平成29年1月24日に確認調査を行い、建設予定地にトレンチを1本設定した。層位は表土が30cm、明褐色土及び黒褐色土が80cmの層厚でみられ、地山に達した。一部攪乱がみられたほか、遺物・遺構は発見できなかった。

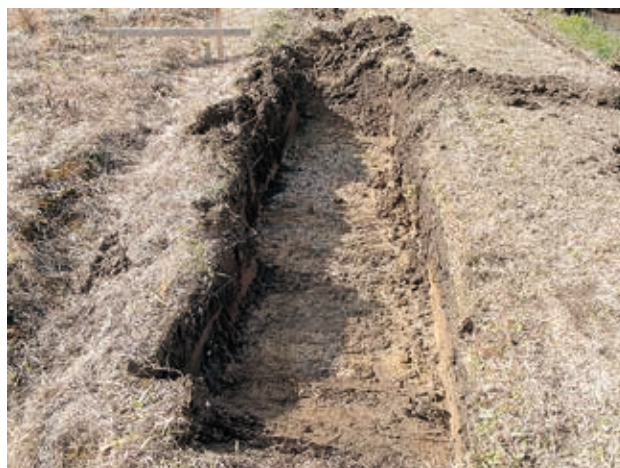
写真14 犬丸城跡3東トレンチ (北から)

平成29年1月17日、中津市大字犬丸551番外にて農道整備工事に伴う文化財保護法94条第1項の通知が提出された。農道整備工事の面積は1,541m²、最大深度1.1mで工事施工するものである。平成29年1月25日に工事立会を行い、トレンチを予定地に9本設定した。層位は暗褐色砂質土の30cm程度の層厚、もしくは灰色砂質土の40cm程度の層厚で、地山に達した。一部溝らしきものや土坑状のものがみられたが、埋土から遺構と判断しなかった。他のトレンチでも、遺構・遺物は発見できなかった。

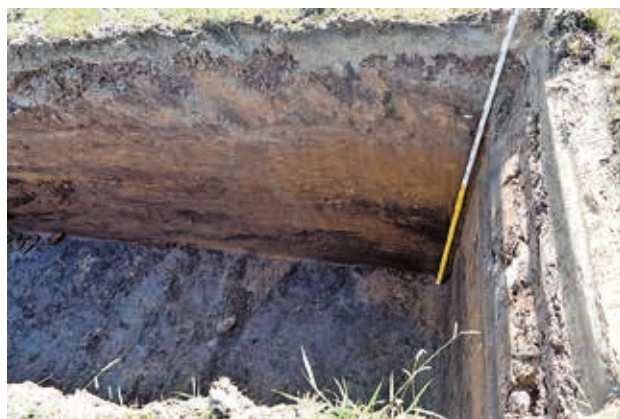
写真15 犬丸下川原地区1トレンチ (西から)

工場建屋位置に10×1.6mのトレンチを3ヶ所設定し、重機による掘削を行った。地表面から1.7～2mまでは造成土層であり、その下層に黒褐色粘質層が堆積していた。黒褐色粘質土層からは腐敗臭がし、イネ科と思われる植物遺存体を検出した。当地は沼または池であったと推測される。また土層堆積状況から工場造成時に上層の水田層を削平・地盤改良を行ったことが判明した。遺構・遺物ともに発見できなかった。

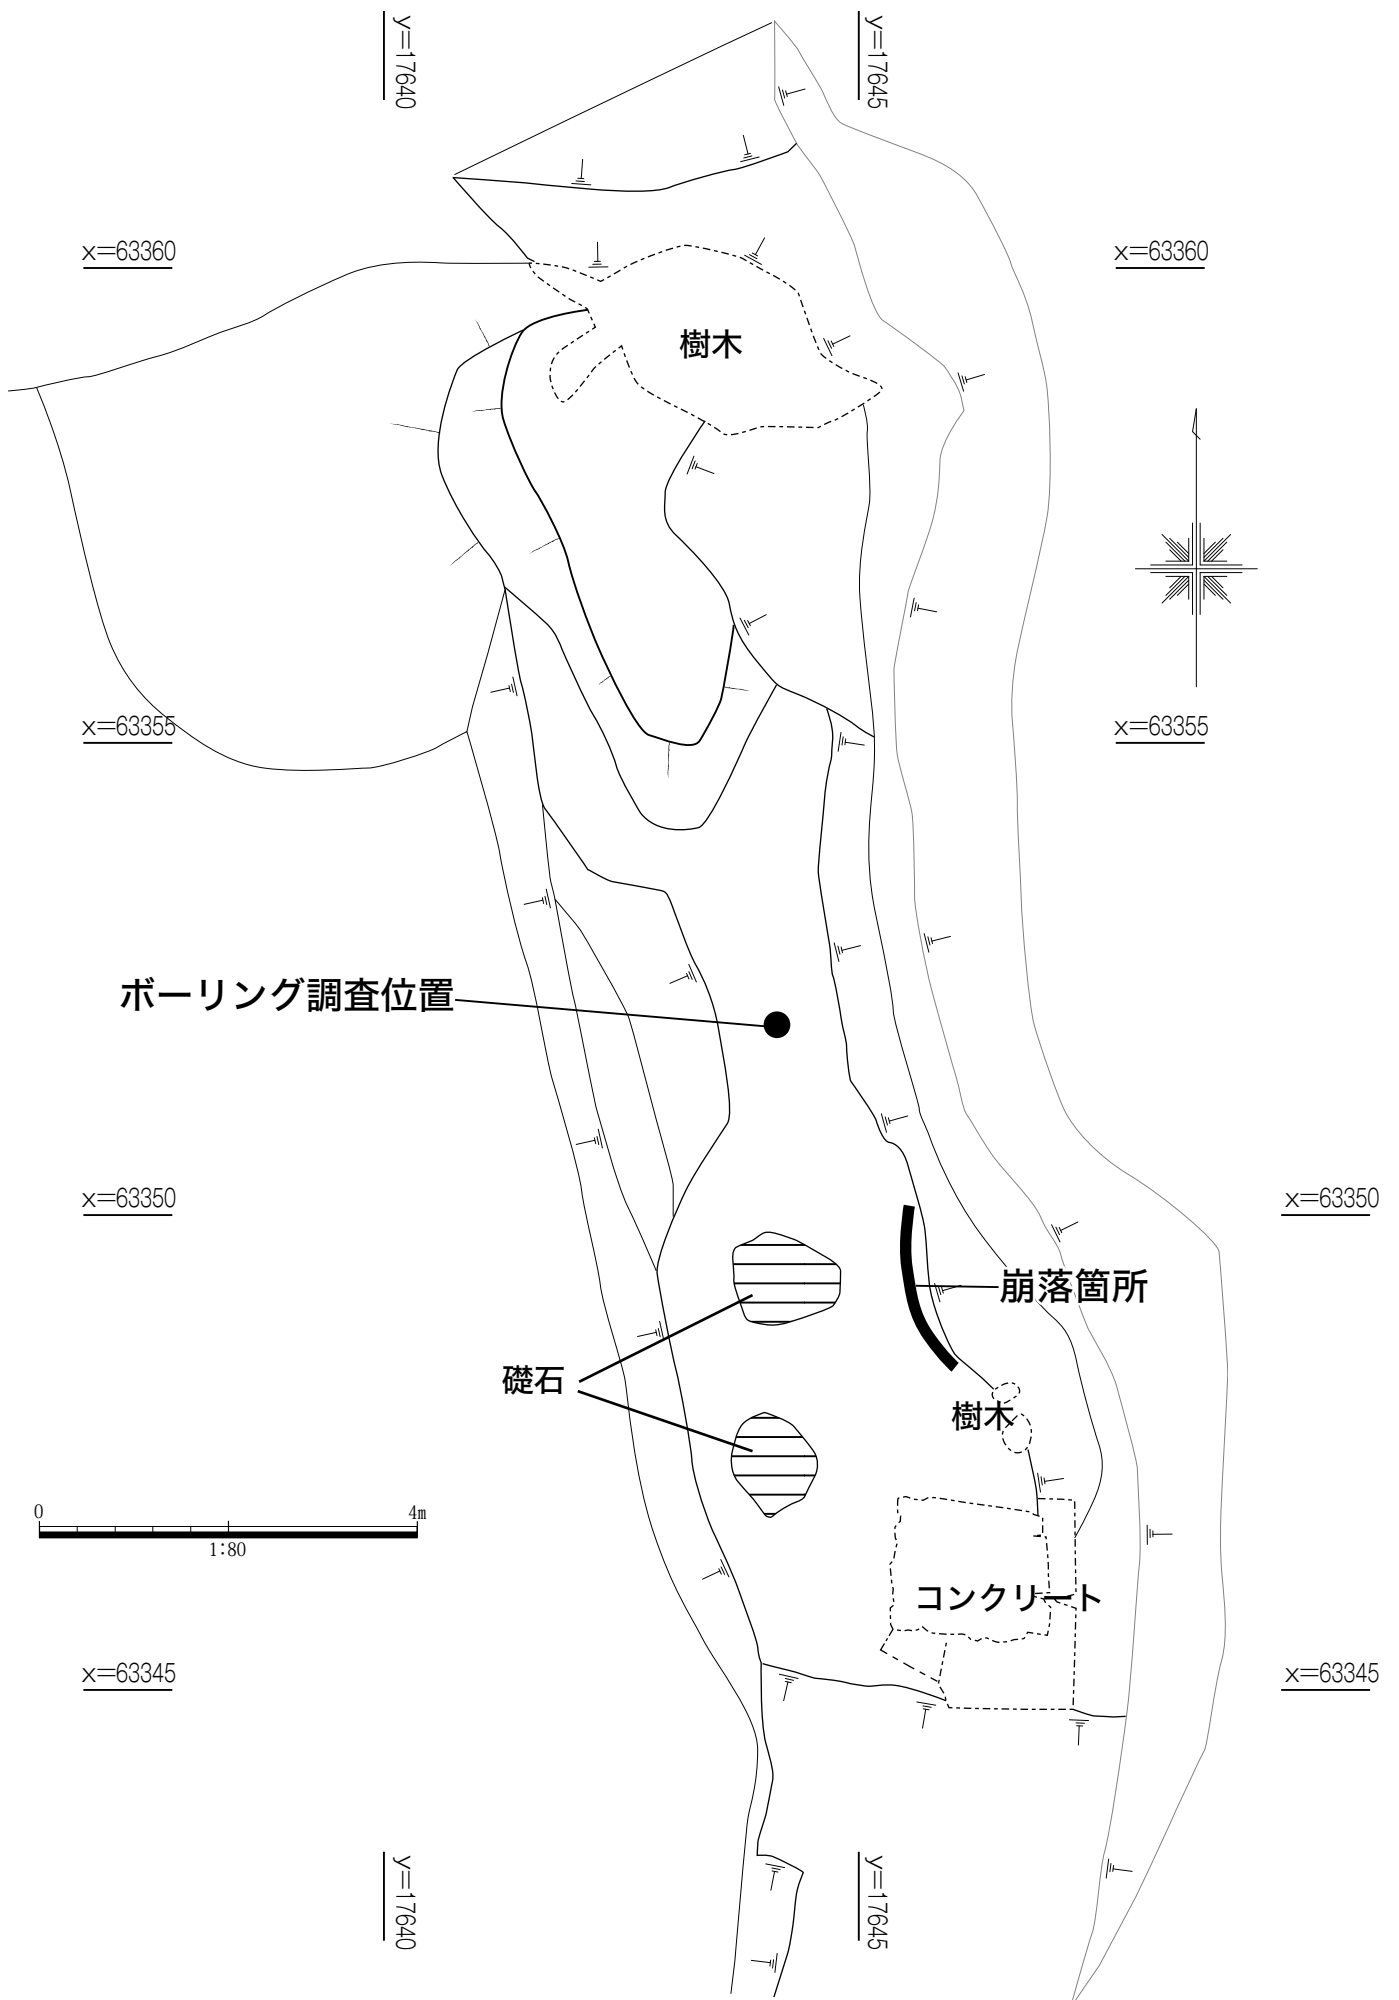
第18図 相原廃寺（基壇部分）調査概要図（S=1/80）

平成28年4月、土地所有者によって基壇が一部削平を受け、急遽、測量調査を行ったが、調査期間中の大雨によって基壇の東側部分が一部崩落した。崩落部分を土のうで保護する措置をとる前に、崩落土を除去して版築の状況を確認し、ボーリングステッキによる簡易ボーリングを行う予定であった。しかし、崩落土を除去した時点で想定より断面が脆くなっており、版築の状況を確認できる状態ではなかったため、写真を撮影し土のうで保護した。（写真16・17）

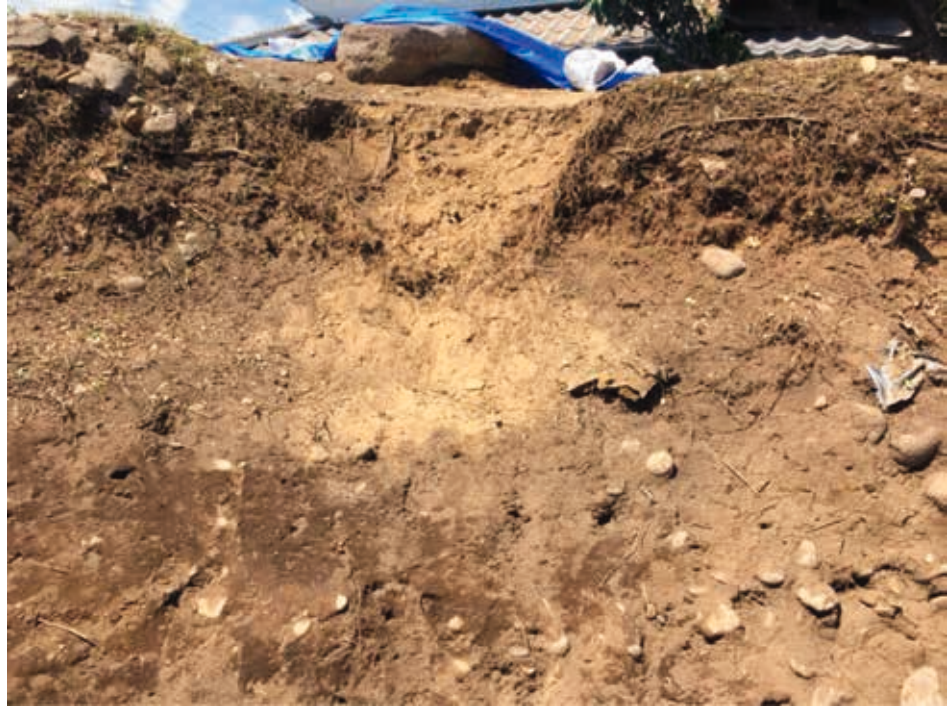
写真16 相原廃寺基壇崩落箇所

ボーリング調査を1箇所、1mの深度で行った（第19図）。結果、1m掘るうち、土が採取できない深度があった。近年、基壇の上部を歩くと土にしまりがなく、今回の崩落も基壇の上部に水道ができた結果起こったと考えられる。基壇上には北側に巨木があり、木の根や雨水により版築土の流出が起きていると考えられる。相原廃寺は県指定史跡であることから、大分県文化課と協議を行った結果、今年度は崩落箇所には土のうを積み、基壇の大部分をブルーシートで覆い調査を終了した。貴重な遺跡であり、保護し未来へ伝えるべき文化財であることから29年度、今後の保護方法について検討し、対処していく方針である。

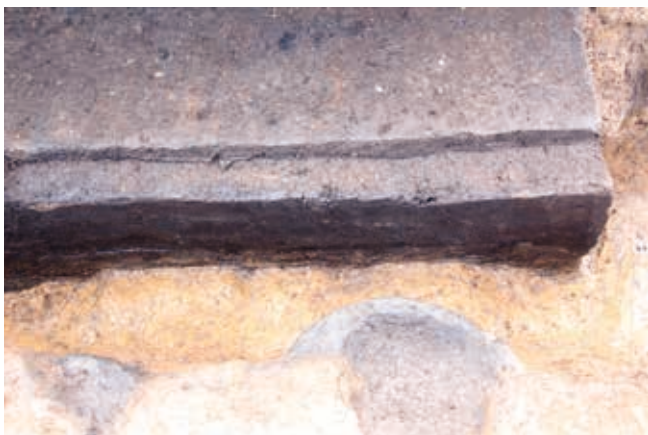
写真23 長者屋敷官衙遺跡 平成27年度 申請地②SD-34
(北限の溝) 縦断面堆積状況

北限の溝とされている東西方向の溝SD-34について、堀の布掘りである可能性を考えて、縦断面を確認した。縦断面で柱の痕跡及び抜取は確認できず、溝底面にも柱のあたりは確認できなかった。よって、SD-34は区画溝として掘られたと考えられる。

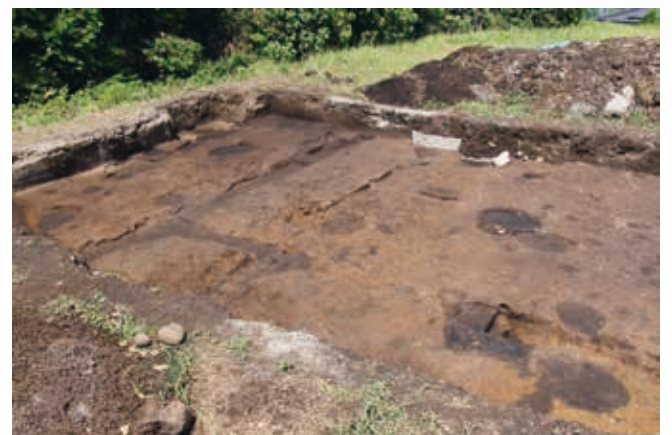
写真24 長者屋敷官衙遺跡 平成28年度 申請地(南から)

平成27年度申請地④の調査では、S A -27が東に延びる建物であることを想定して、S A -27の東側の再調査を行ったが、対となる柱掘り方は見つからなかった。そこで今年度は、S A -27の西側の確認調査を行った。結果、S A -27の北端の柱掘り方に対応する柱掘り方を西側に2間分確認した。しかしさらに西側は台地がカットされているため確認することができなかった。また梁行2間の建物と仮定してS A -27に対応する桁方向の柱掘り方を探し、S A -27の北端から2個目の柱掘り方の対になる位置に掘り方が見つかったが、埋土や大きさに疑問が残る。北端から3個目の柱掘り方の対になる位置には中世遺構があり、一部掘削して確認した。中世遺構は深さが40cmあり、柱掘り方は見つからなかった。今年度の調査では明らかにならなかった課題の解決のため、来年度は今年度申請地の南側の調査を予定している。

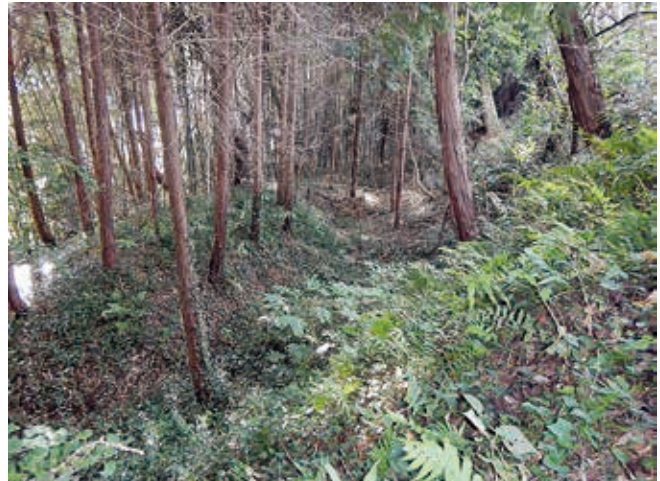
第24図 三光諫山城屋敷地区位置図 (S=1/5,000)

平成28年9月16日、三光諫山の小字「城屋敷」の踏査を行った。調査地の北500mの地点は、東九州道建設に伴い大分県により発掘調査され、15世紀中頃の屋敷区画などが検出されている。字「城屋敷」は長仁寺と東側の水田を見下ろす台地縁辺部に位置する。城主は諫山氏の可能性が指摘されているが詳細は不明である。小字名より何らかの遺構が存在する可能性を想定し踏査にあたった。

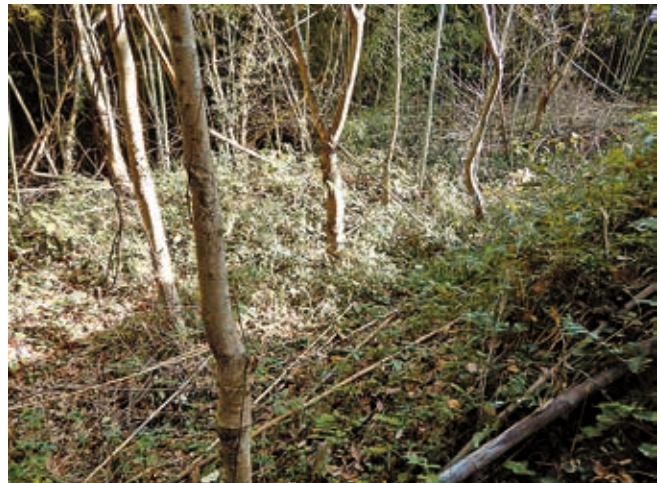
写真27 北平城跡境内北の横堀

八幡社は標高72m、麓との比高差40mを測る。八面山から八手状に延びる台地先端部に所在する。八幡社境内が主郭と考えられるが、境内東側は特養ホームが建設されており、遺構の遺存状況はよくない。遺構は社殿北側に見ることができ、社殿平坦面から北斜面へ落ちる箇所に幅1m程度の横堀が巡らされている。北側への防備を意識したものであろう。南斜面は墓地や畑地造成により改変されており、縦堀状の地形が存在するものの遺構との峻別が困難である。なお、参道を登りきると右斜面に戦国期の所産と考えられる宝篋印塔など石塔が立つ一画がある。
