市内遺跡試掘確認調査  
中近世城館確認調査（5）  
長者屋敷官衙遺跡

市内遺跡発掘調査概報11

中津市教育委員会

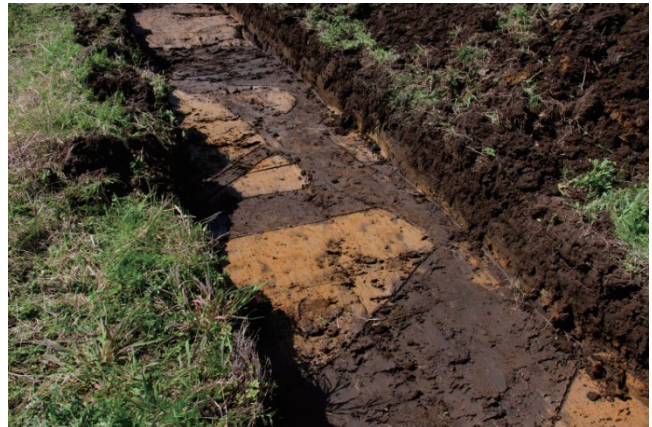
写真1 沖代地区条里跡 45 次トレンチ (北から)

平成 29 年 2 月 21 日、中津市大字永添字市木 229 番 2 外にて集合住宅建設に伴う文化財保護法 93 条 1 項の届出が提出された。建築面積は約 266㎡で、深さ 0.75 m の位置に基礎コンクリートを施工するものであった。平成 29 年 4 月 4 日に確認調査を行い、トレンチ 3 本を設定し遺構・遺物の有無の確認をおこなった。現地表から 40cm ～ 60cm の深さの基盤層 (明灰色粘質土～明黄褐色弱粘質土) で遺構検出をし、溝状遺構約 10 条とピット数基を確認し、時期不明の土師器が出土した。このため、建物建築部分を中心に本調査を実施することとなった。

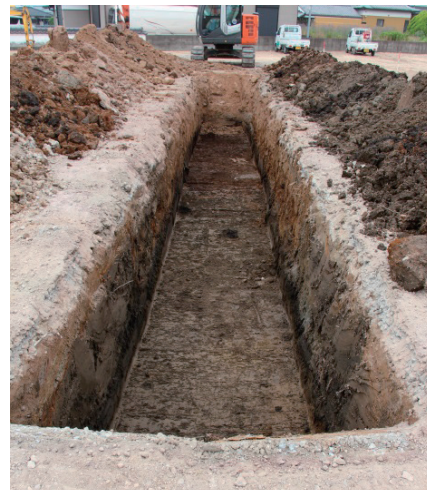
写真2 金手地区トレンチ (東から)

平成 29 年 5 月 23 日、中津市大字金手字平ツ丸 10 番 13 にて店舗兼住宅建設に伴う文化財保護法 93 条第 1 項の届出が提出された。建築面積は約 250㎡で、深さ 1.25 m の地盤改良を施工するものである。確認調査は平成 29 年 6 月 20 日にトレンチ 1 本を設定し、遺構・遺物の有無の確認をおこなった。現表土下の造成土・旧表土等を 1.5 m ～ 1.7 m 掘削して灰茶色弱粘質土の基盤層に達したが、明確な遺構は確認されなかった。

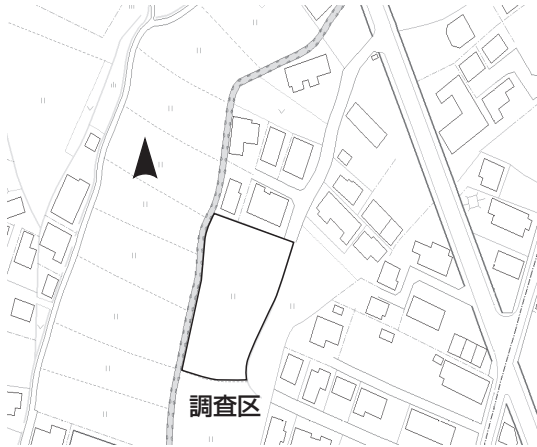
第5図 沖代地区条里跡 46次調査区位置図

平成29年7月27日、中津市沖代町1丁目443番地1外における、宅地造成に伴う埋蔵文化財保護法第93条第1項の届出が提出された。約2337㎡を分譲し、宅地を9棟、道路を3本建設するものであった。

平成29年8月9日、道路部分に3箇所、宅地部分に1箇所トレンチを設定し、遺構・遺物の有無を確認した。調査地の基本層序は①・②層表土・耕作土（層厚10～20cm）、③層暗灰黄色粘質土（5～10cm）、④層クロボク（0～10cm）、地山であり、水田層は確認できなかった。遺構は2トレンチで溝状遺構2条、3トレンチで土坑1基（風倒木か）、柱穴1基を検出した。埋土は全てIV層であったが、遺構深度が浅く不明瞭であったため、写真撮影・簡易測量を行い調査を終了した。

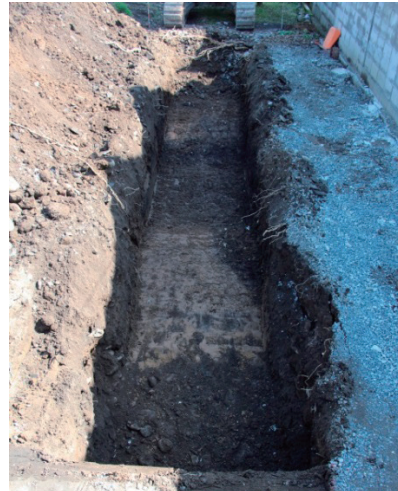
写真6 新魚町トレンチ (南西から)

平成29年2月24日、中津市字新魚町1899番にて個人住宅建設に伴う文化財保護法93条1項の届出が提出された。建築面積は約90㎡で、深さ1.25m地盤改良を施工するものである。平成29年4月13日に確認調査を行い、住宅建築予定地にトレンチ1本を設定した。深さ90cm前後で基盤層である黄灰色砂質土層に近代以降の土坑2基が検出されたが、近世の城下町に関わる遺構・遺物は確認されなかった。

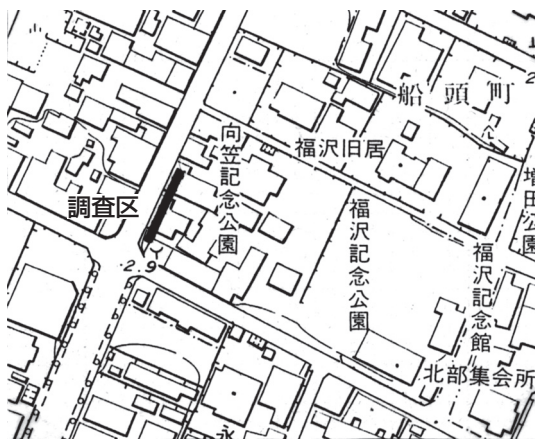
第5図 中津城下町遺跡36次調査区位置図  
(S=1/2,500)

平成29年4月14日、中津市563-1番付近外にて市道改良に伴う文化財保護法94条第1項の通知が提出された。今年度の工事は延長約57mで、幅4.5mの植樹帯・自転車歩行者道を設置するものである。平成29年5月10日に確認調査を行い、2本のトレンチを設定し遺構・遺物の有無の確認をおこなった。深さ70cm前後で基盤層(明黄褐色砂層)に達し、土坑・ピット等約15基を検出した。このため、工事対象部分について本調査を実施することとなった。

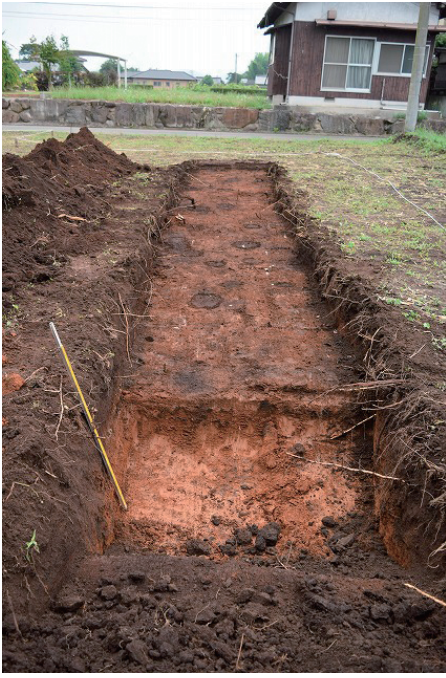
写真8 原口遺跡1 トレンチ a (西から)

a・bの基本層序は①層黒褐色砂質土(表土:層厚20cm)、②層黒褐色粘質土(クロボク:10~20cm)、

遺構は両トレンチで柱穴48基、風倒木痕2箇所検出。柱穴は15基を半截したが掘り方が不明瞭なものが多く、柱痕及び遺物の発見には至らなかった。また掘り方が明瞭な柱穴数基はII層上部から切り込んでいたため比較的新しい時期のものとして判断し、写真撮影・簡易測量を行い調査を終了した。なお平成9、10年に隣接地にて確認調査を実施したが、遺構・遺物の発見には至っていない。

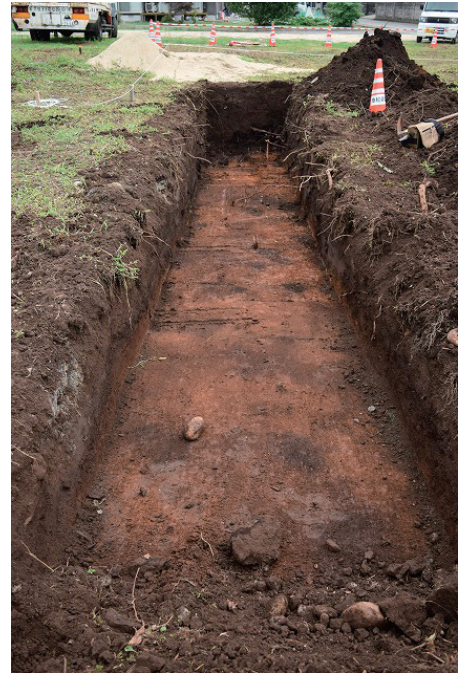
写真10 原口遺跡2 トレンチ (南から)

黄褐色土(地山)である。2トレンチでは①層黒褐色砂質土(表土:30cm)、②層黒褐色粘質土(クロボク a:60cm)、

③層黒褐色粘質土(クロボク b:50cm)、地山となっており、南側から北の谷部へとゆるやかに傾斜する。

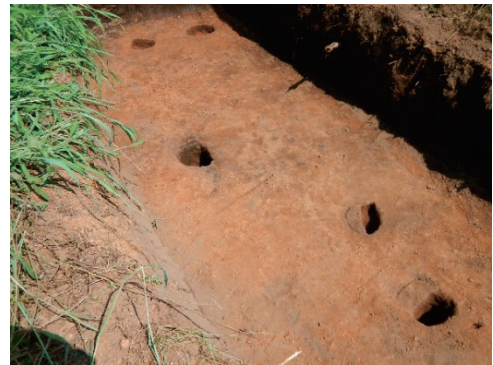
写真 14 柳ヶ迫池東遺跡・勸助野地遺跡  
11 トレンチ遺構検出状況

平成 29 年 7 月 18 日・8 月 28 日、発電施設が設置される範囲を中心に計 18 本のトレンチを設定し、遺構の有無を確認した。調査の結果、1・2・5～11、14～18 トレンチにて柱穴状遺構・土坑を確認した。遺構密度は 2・5 トレンチで比較的高く、それ以外のトレンチでは低い。遺物は 5・6 トレンチにて包含層中から出土し、14 トレンチでは P 1 から小片 1 点が出土した。

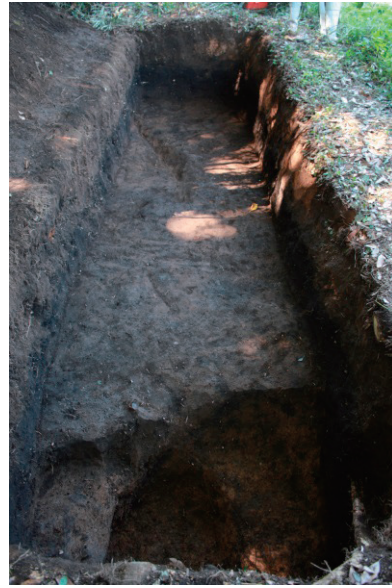
写真 18 田代遺跡 1 トレンチ (東から)

平成 29 年 4 月 19 日、中津市大字犬丸 1632 番地 1 外にて農業用水路改良に伴う文化財保護法 94 条第 1 項の通知が提出された。今年度の工事は延長約 206 m で、調査対象地は水路に並行して敷設される幅 3 m の工事用道路部分である。確認調査は平成 29 年 10 月 3 日から 10 月 5 日までで、西から東に向かって 4 本のトレンチを設定し、遺構・遺物の確認をおこなった。基本層序は①層：表土層（厚さ 20～30cm、暗灰褐色砂質土層）、②層：自然堆積土層（厚さ 25～45cm、クロボク土層、黒色弱粘質土層）で、その直下が基盤層（暗黄灰色弱粘質土層）となる。主な遺構は 1 トレンチで確認し土坑 1 基のみで、他は近代以降と考えられる溝状の小遺構 1 条とピット数基である。このうち、土坑からは古墳時代の所産と考えられる須恵器や土師器（飯蛸壺）が出土している。

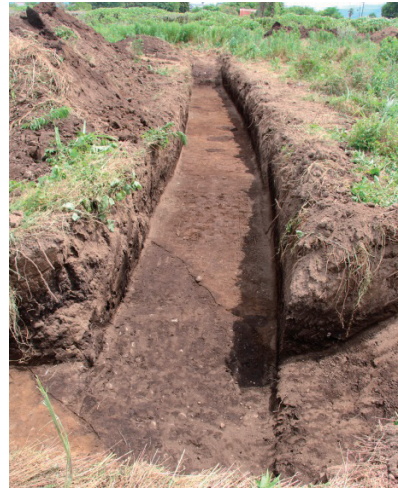
写真 22 三口遺跡Cトレンチ (北から)

平成 28 年 12 月 2 日、中津市大字相原字万五郎 3303 番外にて店舗建設に伴う文化財保護法 93 条第 1 項の届出が提出された。開発面積は約 6,188㎡で、建築面積は 2,183㎡で、現況地盤から 1.0 m の深さに建物の基礎コンクリートを打設するものである。確認調査は平成 29 年 6 月 5 日に実施し、5 本のトレンチを設定し遺構・遺物の有無の確認をおこなった。深さ 1.0 m 前後で基盤層 (明黄灰色弱粘質土層) に達し、大溝や柱穴列・集石遺構を検出し、弥生土器・土師器・須恵器などの遺物を出土した。このため、建物建築部分を中心に本調査を実施することとなった。

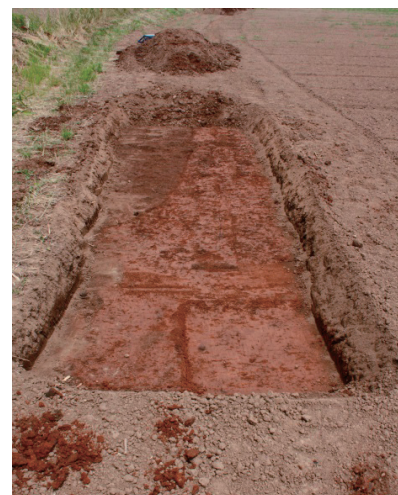
写真 23 定留遺跡トレンチ (東から)

平成 29 年 6 月 8 日、中津市大字定留 256-1 外にて市道拡幅に伴う文化財保護法 94 条第 1 項の通知が提出された。今年度の工事は延長約 105 m で、側溝を含めた幅員 6.0 m の道路を整備するものである。試掘調査は 6 月 16 日に工事予定地内に 3 本のトレンチを設定して、遺構・遺物の有無の確認をおこなった。深さ 20cm ~ 40cm で基盤層 (茶褐色弱粘質土層) に達し、大型土坑 1 基・不整形土坑 1 基・ピット数基などを検出した。このため遺構の集中部分について本調査を実施することとなった。

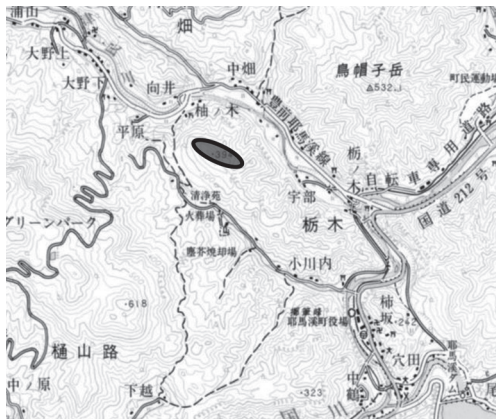
第17図 耶馬溪町大字大野字城ヶ平位置図

平成29年5月26日、耶馬溪町大字大野字城ヶ平の踏査を行った。地元では「城ヶ平」は「じょうごひら」と呼称され、美しい山容から「津民富士」とも呼ばれている。県道から最高所へ45分で到着する。最高所は特に手に加えられていない尾根で、北側に幅4m、長さ8m程度の堀切を1本確認した。その北側は緩やかな尾根で人工的な平坦面はない。さらに北には人口的な造成であるのか不明確な2段程度の平場があった。最高所の東にも小曲輪が存在している。登山ルート麓の大森家墓地には室町時代前半期と推定される一石五輪塔が像立されていた。

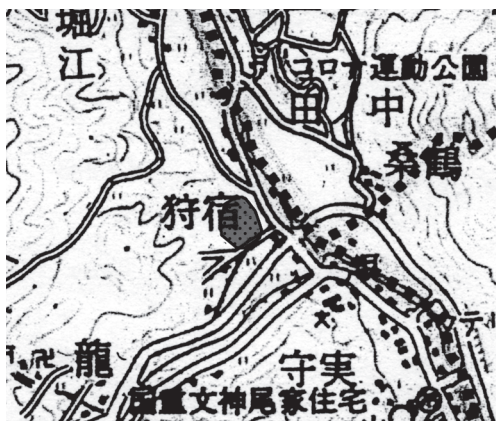
第18図 山国町守実字伊勢山位置図

平成29年6月5日、山国町守実の狩宿地区の踏査を行った。当地区の字伊勢山に遺構があることを調査委員の中村修身委員長から報告を受けてのものである。弁才天が祭られている伊勢山丘陵東先端部に平場が見られる。その西には上端幅8m、下端幅2m程度の堀切状の地形が、南東斜面には小平場が3つ認められた。参道の鉄製階段を下ると麓に戦国期と見られる宝篋印塔の笠、基礎残欠が置かれている。『正任記』文明10（1478）年9月25日記（山口県史史料編中世所収）には「山国溝部郷狩宿城」と認められることから、本城郭はこの文書に記載のある「狩宿城」である可能性もある。

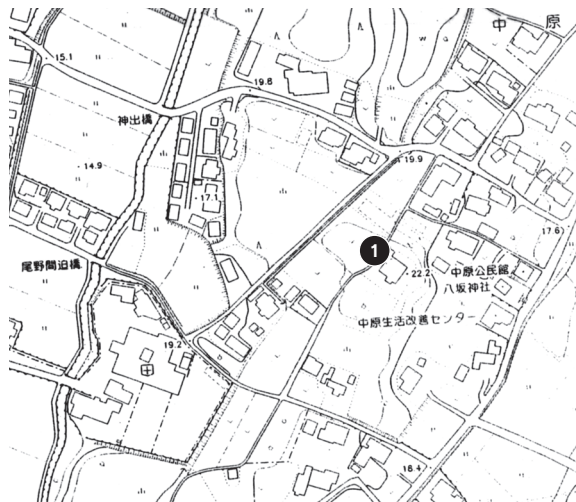
第 19 図 大字中原字上屋敷地区位置図

平成 29 年 8 月 17 日、中原字上屋敷・中屋敷の踏査を行った。両字に土塁の残欠が認められ、字中屋敷の太陽光発電施設周辺は比較的残りが良い。発電施設西側は幅 4 m、深さ 1.5 ～ 2m 程度の堀跡が残る①。周辺には方形区画も認められた。

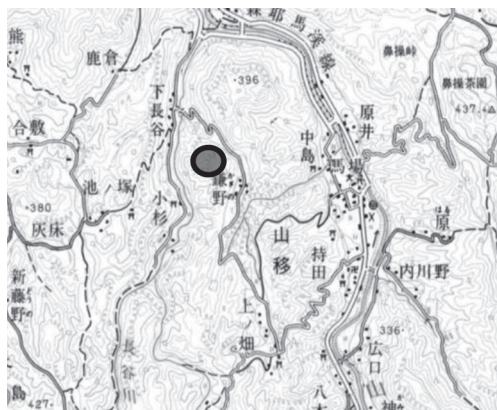
第 20 図 耶馬溪町大字山移字鷹丸位置図

標高 380 m 程度の最高所に主郭がある。主郭は細尾根を人工的に加工しており、若干の起伏が認められる。主郭北に一段、西に一段小曲輪がある。北の曲輪は東側に削り残しの土塁状の高まりがある。その曲輪から北に落ちる尾根に馬蹄形状の堀切が 2 条認められる。東斜面には良好に遺存する畝状堅堀が 8 本構築されていた。主郭南にも小規模な曲輪がある。それをさらに進むと高さ 50cm ほどの段差のある箇所があり、ここが城の南限と考えられる。

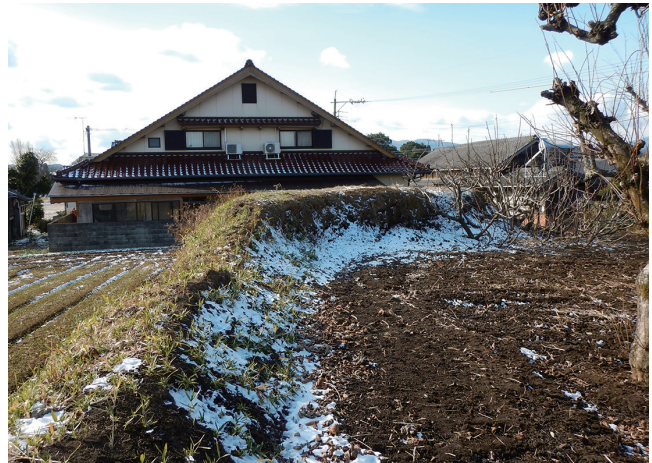
写真 28 字中尾前土塁

平成 30 年 1 月 25 日、明治 21 年の地目色分け図に土塁状の区画が認められる大字永添小字中尾前周辺の踏査を実施した。西側の小字中尾前周辺が踏査範囲の最高所であり、県道万田四日市線から入った左手の小字外屋敷に土塁①がある。一部良好に遺存し、土師質土器を含むため土塁と思われる。そこから南へ進むと、小字玉迫の屋敷北側に土塁残欠②があり、最も南にも土塁残欠③がある。西側の谷を越えた地点の小字中尾屋敷には里道の細道横に土塁④が構築されている。北へ進むと土塁と水路(堀)がセットをなす箇所⑤ある。最高所の中尾前周辺に中心施設が存在したのであろうか。

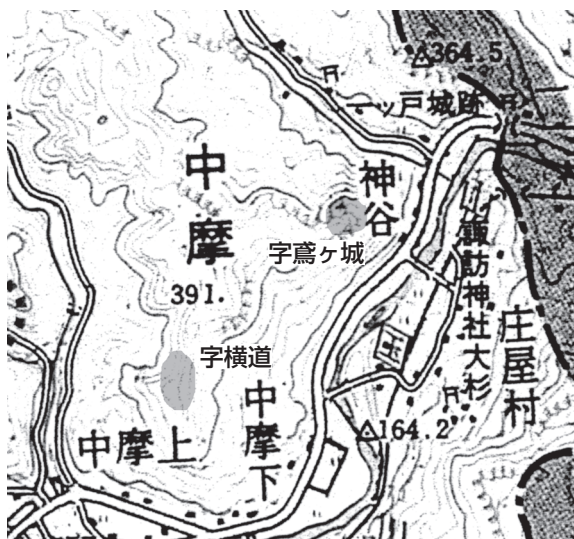
第 22 図 山国町大字中摩字鳶ヶ城他位置図

平成 30 年 1 月 29 日、山国町中摩字鳶ヶ城・字横道を踏査した。鳶ヶ城は、谷を挟んで向かいにある一ツ戸城と至近距離にあり、一ツ戸城の出城として地元では認識されている。踏査の結果、字鳶ヶ城の尾根突端に遺構は確認できなかった。しかし、現在は樹木が林立し眺望が効かないものの、一ツ戸城だけではなく山国町方面も望むことのできる良地であった。突端にたどり着く手前のピークに帯曲輪状の地形があるが判然としない。むしろ、中摩下公民館横の林道から登りついた字横道の尾根に切岸や堀切状の地形があるため、こちらの方が遺構の可能性が高いのかもしれない。

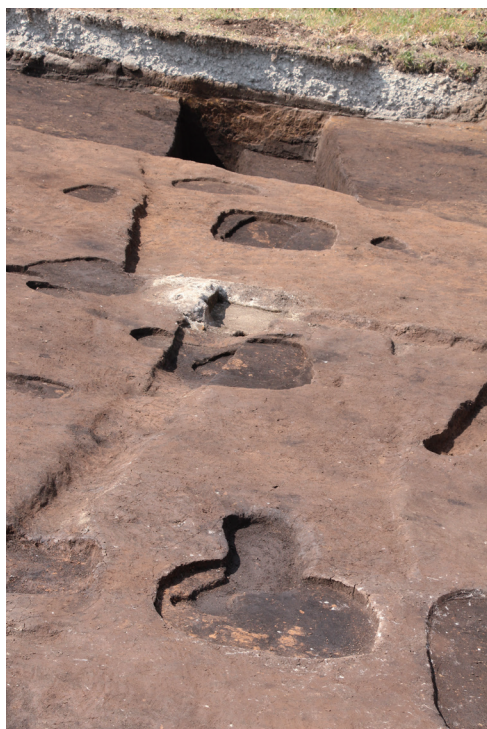
写真30 長者屋敷官衙遺跡  
梁行柱掘り方(東から)

平成28年度調査では、それまで柵か柱列とされていたS A - 27の北辺について調査を行い、西側に2間かそれ以上展開する建物であったことが分かっている。調査では北から2つ目の柱掘り方を検出したが、疑問が残る結果となっている。これまで正倉院で確認されている側柱建物の梁行は3間であるためである。2間から先は台地がカットされているために確認できなかった。今年度は南側を調査し、規模を確定させる調査を行った。調査区をS A - 27の一番南から2つ目に設定し西側に広げた。調査の結果、これまでS A - 27の南端の柱掘り方は別遺構で、2つ目の梁方向に連続する柱掘り方を確認

した。しかし、西側に2間は確認できたが、その先は中世八並城跡の堀が掘られており確認できないため、委員会の意見を受けて、調査区を拡張して2間目の柱掘り方から北側に5 m<sup>2</sup>広げて柱掘り方が連続するか否かを確認した。結果、柱掘り方は確認できなかった。このため、建物は桁行7間、梁行2間以上であることが分かった。八並城跡の堀は史跡西側の道路部分にまで広がると考えられるため、梁行は確定できない。その他、平成7年度調査の1区で検出している区画溝SD-39の続きを確認し、拡張部分でも延長が確認できた。
