志波城跡

—平成23・24・25年度発掘調査報告書—

盛岡市教育委員会

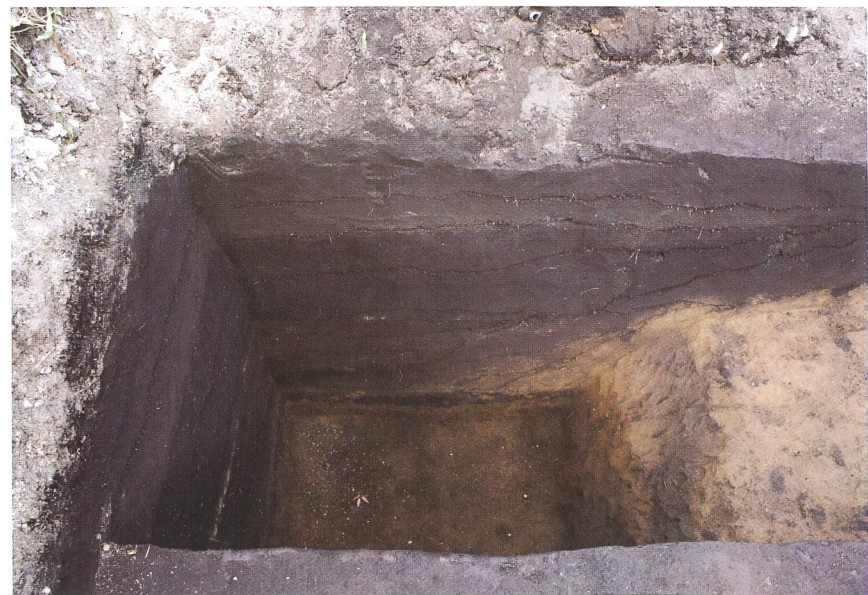
南トレンチ
SD130築地外溝跡
サブトレンチ断面（南から）

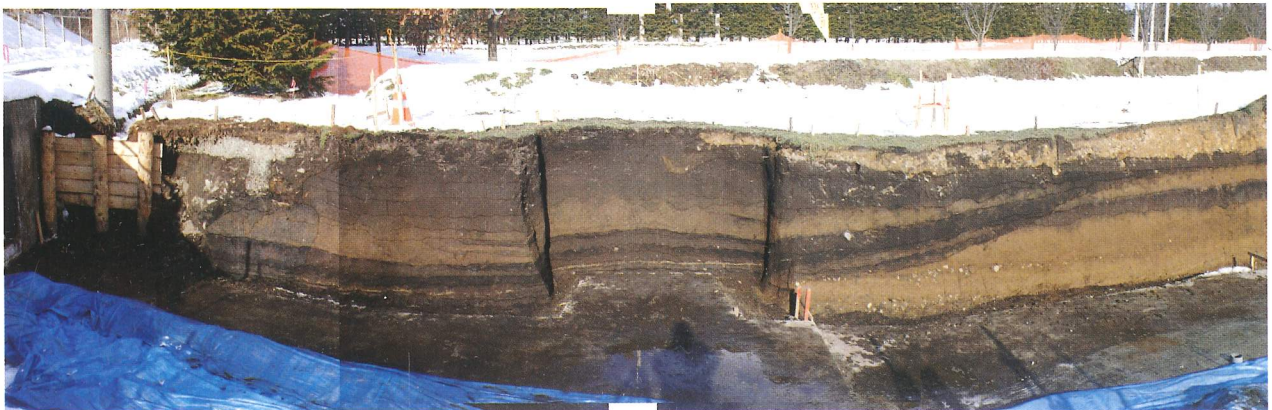
SD010外大溝跡断面全景（南から，合成）

埋土 埋土は自然堆積であり、A～D層に分層される。A層は暗褐色土を中心とし、褐色シルトが粉状にわずかに混じる。B層は褐色シルトを中心とした水成堆積であり、外郭西辺等でも確認されている大規模洪水層と考えられる。C層は黒褐色土を中心とし、褐色シルトを粉～粒状に混じる。C層下部には十和田a火山灰と考えられる灰白色粉状パミスが混じる層がある。D層は溝壁面直下に堆積し、褐色シルトと黒褐色土を中心に、径3～10cmの礫が混じるものであり、外大溝外側に盛られていた土塁や溝壁面崩壊土と考えられる。
