志 波 城 跡

— 平成 20・21・22 年度発掘調査概報 —

盛岡市教育委員会

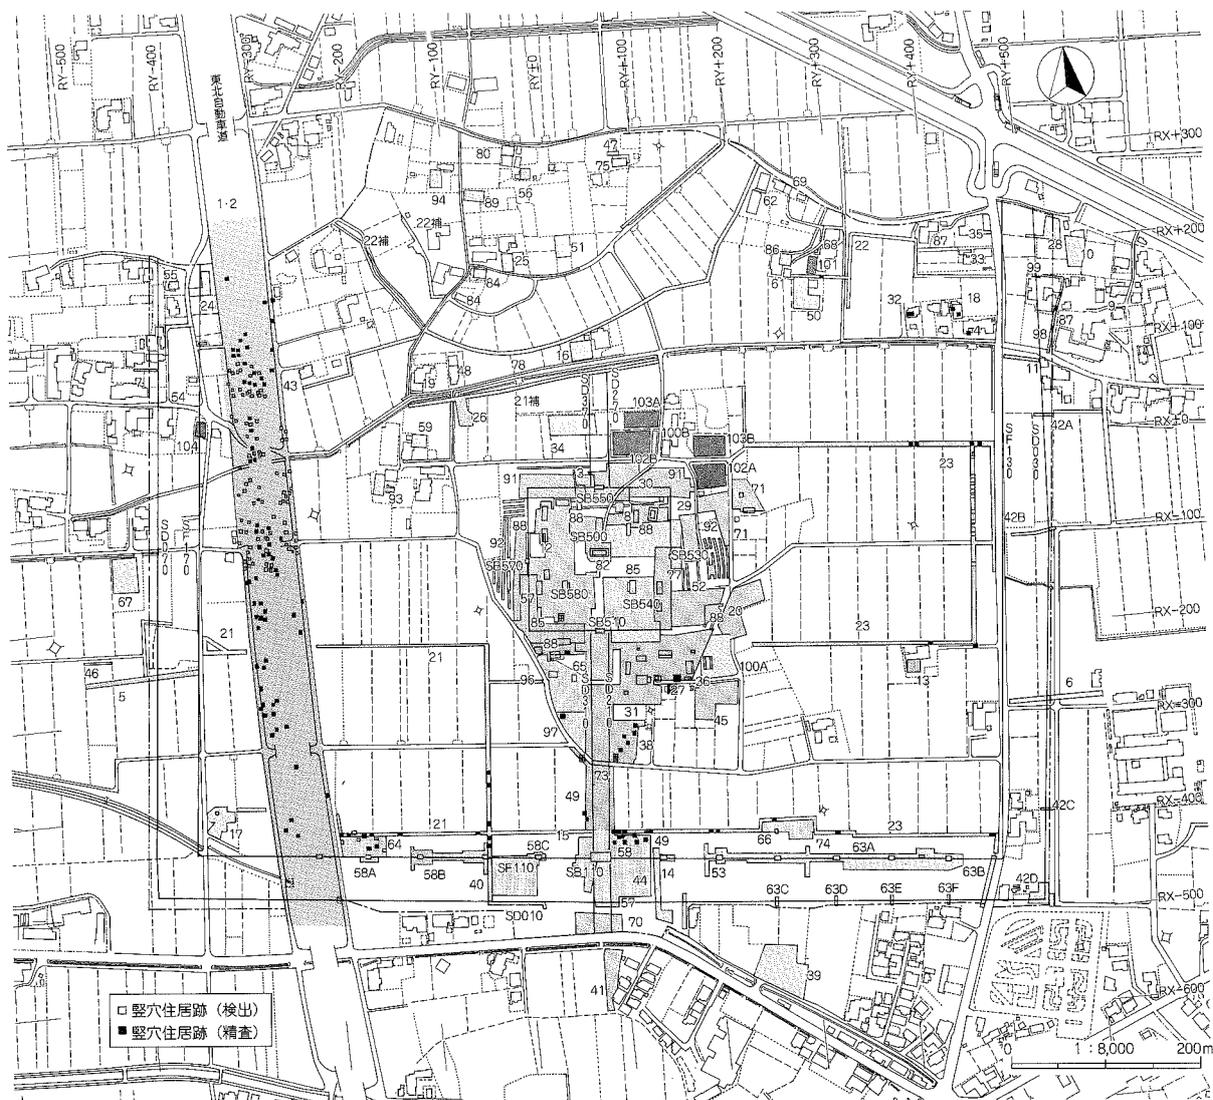
第2図 志波城跡全体図 (1 : 8,000)

発掘調査は、昭和51年度から平成22年度まで、104次、168,321㎡を対象とし、遺跡総面積約750,000㎡のうち、22.44%を調査している（第2図）。

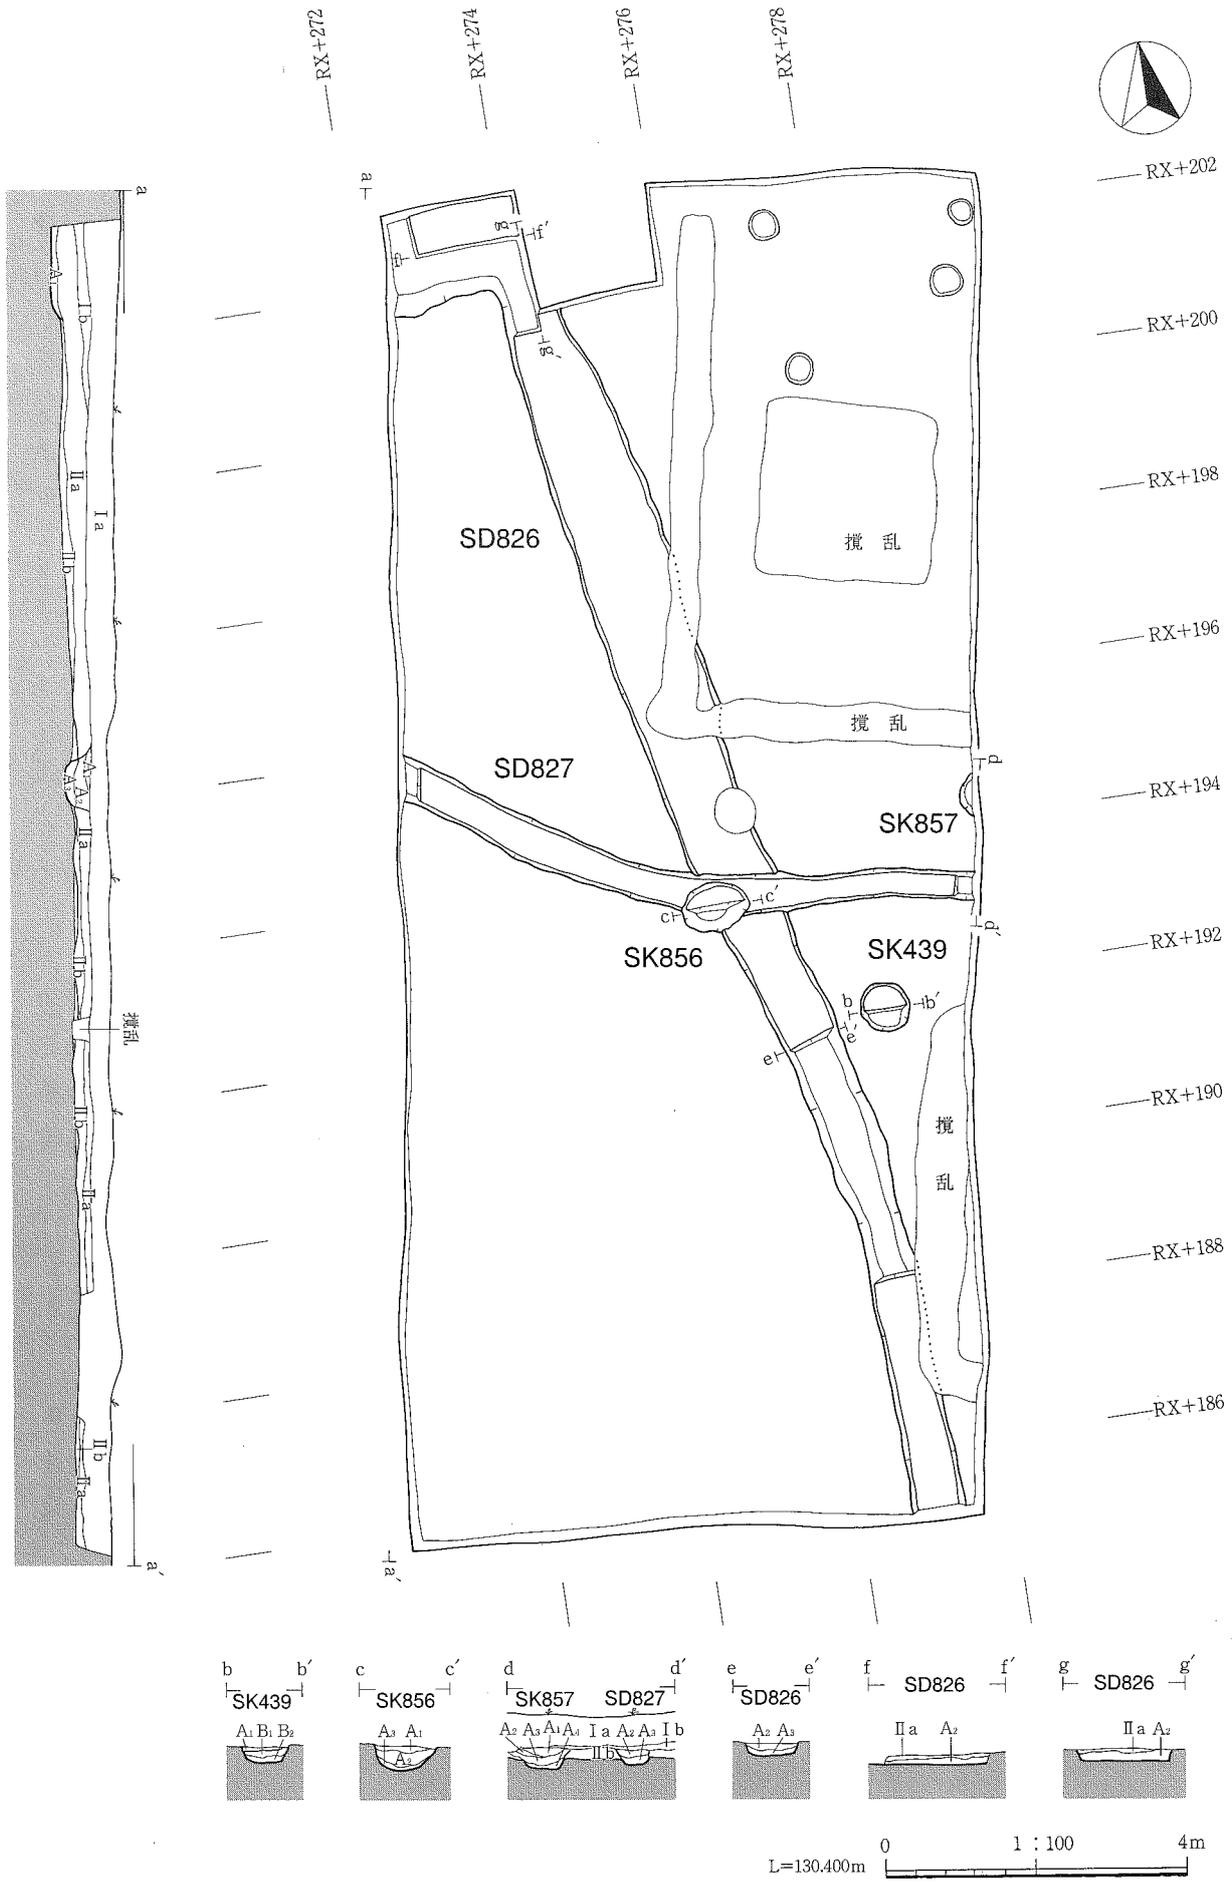
第3図 郭内北東部（第101次）調査全体図

検出遺構 今次調査区は、政庁築地線北東角より北東へ約280mの場所に位置し、個人住宅建築の現状変更にとまなう遺構確認調査として実施した。建物基礎等による攪乱がみられたが、検出面は表土直下の黒～黒褐色土である。検出した遺構は、平安時代の土坑1基（S K 439）、中世以降の溝跡2条（S D 826・827）、土坑2基（S K 856・857）、ピット4口である（第3図）。建築工事にあたっては、掘削制限により遺構面の保護を図り、遺構は一部のみ精査を行った。

位置・規模 調査区東部、S D 826溝跡の東側、S D 827溝跡の南側に検出し、半掘のみを行った。平面形は不整円形であり、径約0.65m、検出面から底面までの深さ0.25mをはかる。埋土は、自然堆積で2層に大別される。A層は褐色シルト塊・焼土の混じる黒色土、B層は褐色シルトがわずかに混じる黒～黒褐色土である。遺物は、土師器杯・甕、須恵器甕、あかやき土器甕の破片が出土している。埋土の状況から、平安時代の土坑と考えられる。

位置・規模 調査区中央に検出し、一部のみ掘り下げを行った。S D 827溝跡、S K 856土坑と重複しており、いずれよりも古い。北北西から南南東に走り、調査区北端で西へ曲がっている。規模は、幅0.6～1.2m、延長19.3m以上、検出面から底面までの深さ0.1～0.2mをはかり、調査区外へとのびている。埋土は、自然堆積の黒～黒褐色土である。遺物は、土師器、須恵器、あかやき土器の破片が出土している。埋土の状況から中世以降の溝跡と考えられる。

位置・規模 調査区中央に検出し、一部のみ掘り下げを行った。S D 826溝跡、S K 856土坑と重複しており、S D 826溝跡より新しく、S K 856土坑より古い。西北西から東南東に走る。規模は、幅0.3～0.5m、延長7.7m以上、検出面から底面までの深さ0.2mをはかり、調査区外へとのびている。埋土は、自然堆積の黒褐色土である。遺物は、あかやき土器の破片が出土している。埋土の状況から中世以降の溝跡と考えられる。

位置・規模 調査区中央に検出し、半掘のみを行った。S D 826・827と重複しており、いずれよりも新しい。平面形は不整楕円形であり、長軸0.85m、短軸0.65m、検出面から底面までの深さ0.35mをはかる。埋土は自然堆積で、黒褐・褐色シルトの混じる黒色土である。出土遺物はない。埋土の状況から中世以降の土坑と考えられる。

位置・規模 調査区東壁際、S D 827溝跡の北側に検出し、半掘のみを行った。平面形は、調査区外にひろがる不整円形と考えられ、径約0.5m以上、検出面から底面までの深さ0.25mをはかる。埋土は自然堆積で、暗褐・褐色シルトの混じる黒色土である。出土遺物はない。埋土の状況から中世以降の土坑と考えられる。

- 第101次** 郭内北東部で実施した第101次調査では、平安時代の土坑1基（S K439）、中世以降の溝跡2条（S D826・827）、土坑2基（S K856・857）、ピット4口を検出した。S K439土坑は、調査区東部に検出した、径約0.65mの不整形土坑である。埋土に褐色シルト・焼土が混じる。土師器・須恵器・あかやき土器の破片が出土しており、本調査区で唯一の古代の遺構である。周辺の調査ではこれまで、第22次調査（『志波城跡21・22次』）で竪穴住居跡1棟、古代以降の溝跡1条、第50・61次調査（『志波城概報90』・『同93』）で古代の溝跡1条を検出しているのみであり、古代の遺構の密度が希薄な地区であることが確認された。

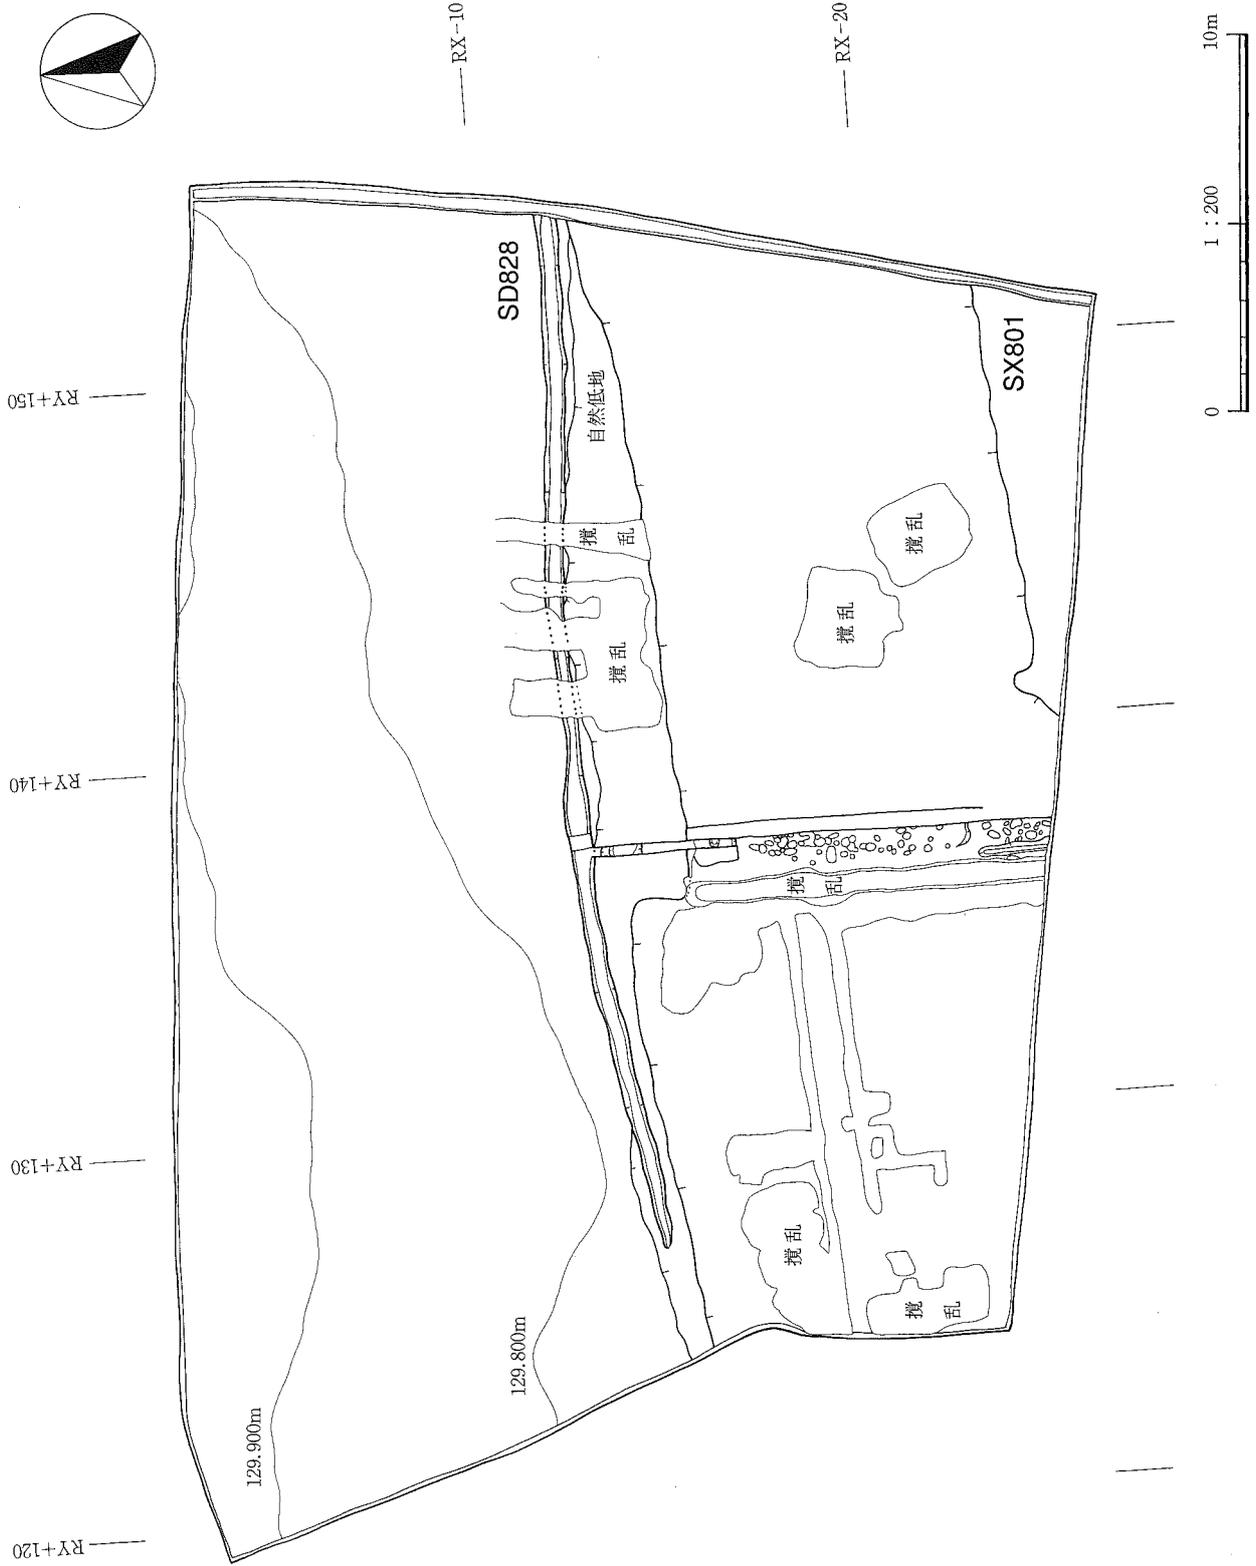
第4図 東官衙域（第102次A区）調査全体図

検出遺構 検出した遺構は、近世以降の溝跡1条（S D 828）、自然低地1条、溝状遺構1条（S X 801）である（第4図）。

位置・規模 A区中央に検出し、ベルトを残して掘り下げを行った。自然低地の北側を沿うようにほぼ東西に走る。規模は、幅0.3～0.7m、延長27.5m以上、検出面から底面までの深さ0.1～0.2mをはかり、調査区外へと伸びている。埋土は、ややグライ化した土の混じる黒色土である。出土遺物はない。埋土の状況から近世以降の溝跡と考えられる。

位置・規模 A区南半部に検出し、中央部と東側調査区沿いにトレンチを設けて一部のみ掘り下げを行った。帯状にほぼ東西に走る。規模は、幅9.5～11.0m以上（調査区外）、延長29.7m以上（調査区外）、検出面からの深さは中央トレンチで0.1～0.2m、東側トレンチで0.2～0.25mをはかる。壁はゆるやかに立ち上がり、底面は中央トレンチで細かい凹凸がみられる。埋土は、黒褐・暗

褐色シルトの混じる黒色土である。遺物は、土師器・須恵器・あかやき土器片のほか、18～19世紀の近世陶磁器片が出土している。性格は不明であるが、近世以降のものと考えられる。

- 第102次** 東官衙域北部で実施した第102次調査A区では、近世以降の溝跡1条（S D828）、自然低地1条、溝状遺構（S X801）を検出した。平安時代、志波城期の遺構は検出されなかった。本調査区の西側が第91次調査区（『志波城概報03』）となっているが、その東端からのびる旧河道を検出しており、政庁東辺築地外溝（S D530）と重複し、それより新しいことを確認している。本調査区には、東官衙を構成する建物等が展開しないことが確認された。

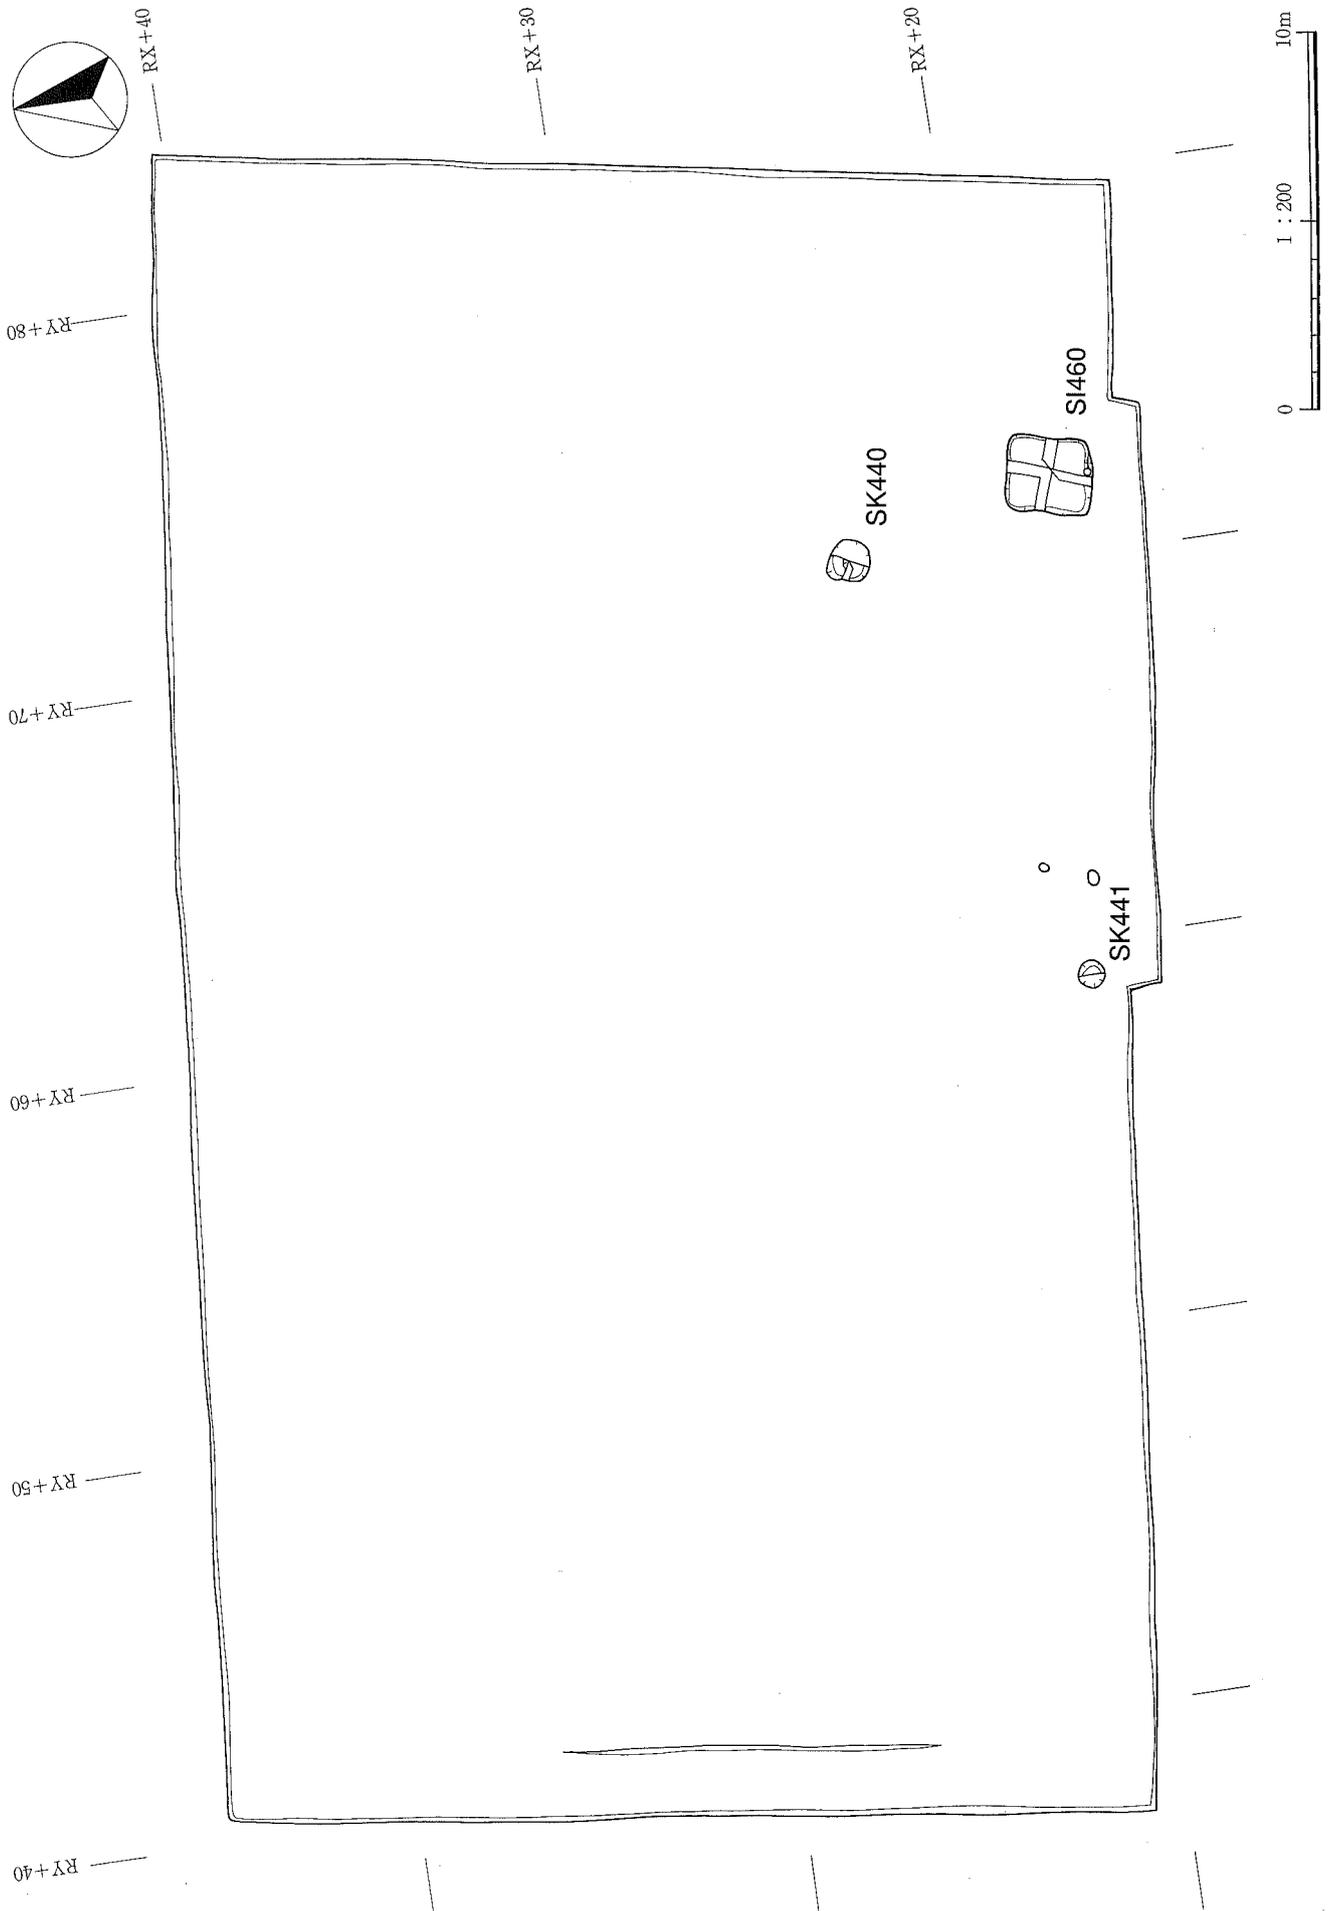
第5図 政庁北方（第102次B区）調査全体図

検出遺構 検出した遺構は、平安時代の竪穴建物跡1棟（S I 460）、土坑2基（S K 440・441）、ピット2口である（第5図）。

- 政庁北方で実施した第102次調査B区では、平安時代の竪穴建物跡1棟（S I460）、土坑2基（S K440・441）、ピット2口を検出した。B区南東部に検出したS I460竪穴建物跡は、一辺が2.0～2.25mの隅丸正方形であり、カマドを持たない小規模な構造である。南壁際にピット1口を検出している。床面および埋土最下層より、須恵器盤と土師器坏が出土しており、志波城期の遺構と考えられる。周辺の調査ではこれまで、第34次調査（『志波城概報84』）で志波城期以前の竪穴住居跡1棟を検出しているが、本調査区にはそれらが展開しないことが確認された。

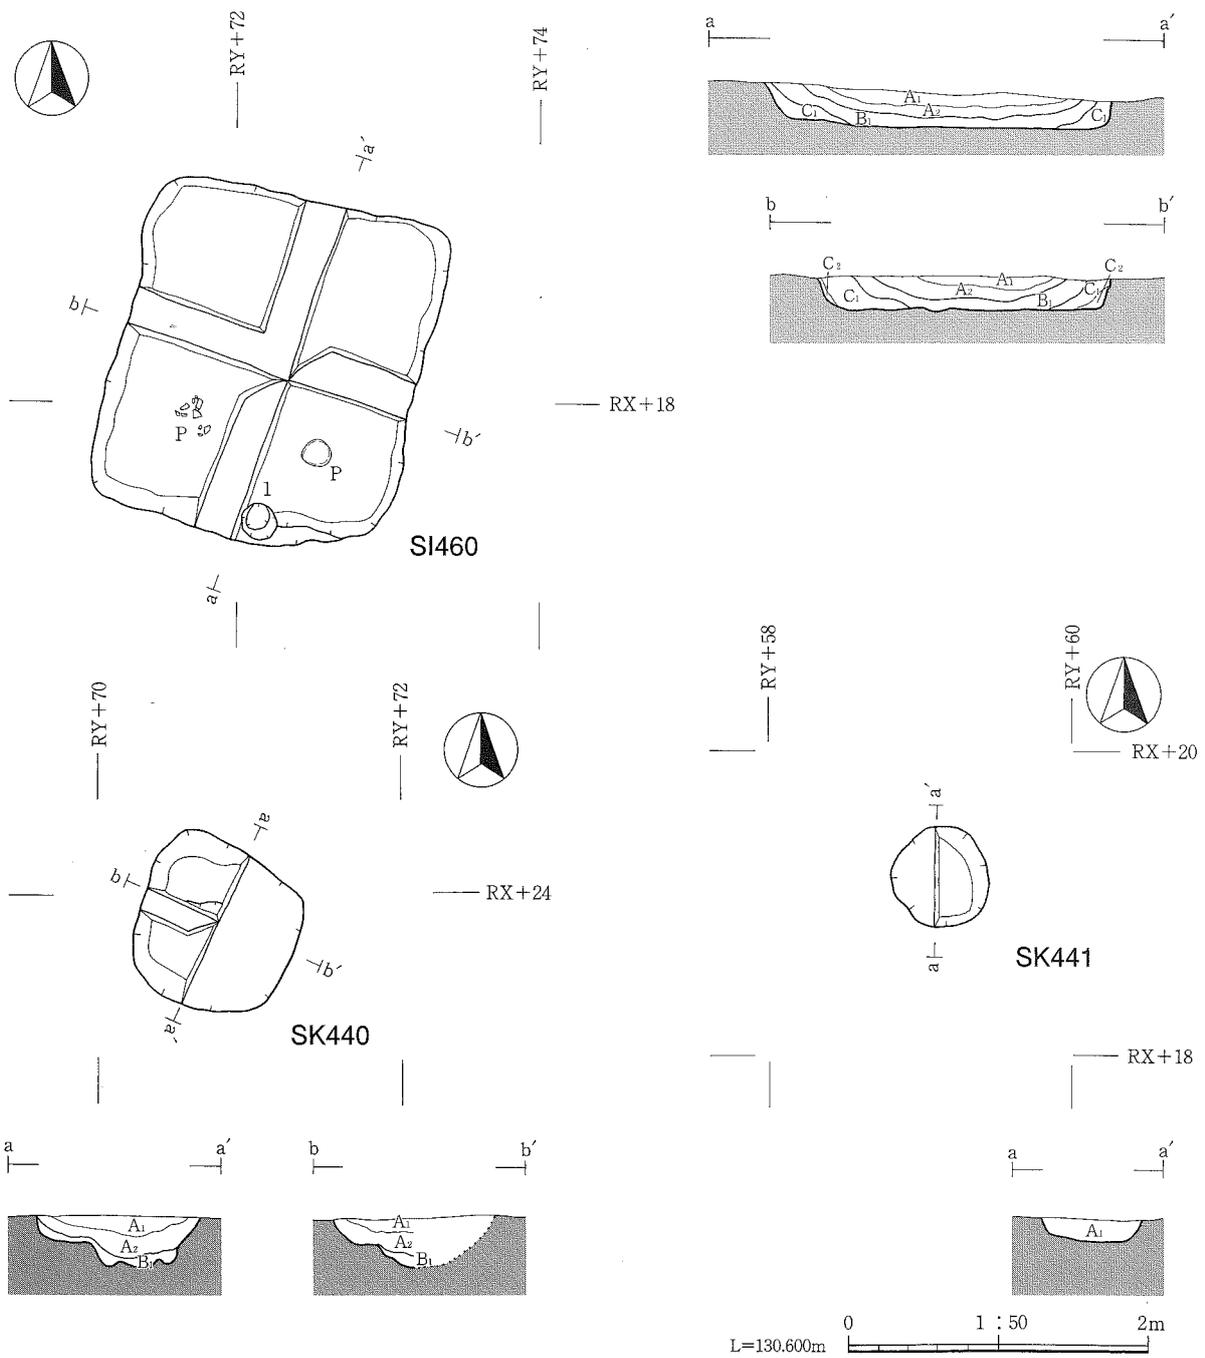
第6図 政庁北方(第102次B区) S I 460竪穴建物跡, S K 440・441土坑

位置 B区南東部に検出した、カマドを持たない竪穴建物跡である。ベルトを残して床面までの精査を行い、床構築土の精査は行わなかった。

規模 平面形は、隅丸の正方形であり、南北辺が2.25m、東西辺が2.0mをはかる。検出面から床面までの深さは0.2mをはかり、壁は外傾して立ち上がる。南壁際にピット1口を検出している。

埋土 埋土は自然堆積で、3層に大別される。A層は褐色シルト粒がわずかに混じる黒色土、B層は褐色シルト粒がわずかに混じる黒褐色土、C層は黒褐色土粒・黄褐色シルト粒が少し混じる黒色土である。

位置・規模 B区南東部、S I 460竪穴建物跡の北西に検出した。ベルトを残して掘り下げを行った。平面形は不整形であり、径約1.1m、検出面から底面までの深さ0.35mをはかる。埋土は自然堆積で2層に大別され、A層は褐色シルトが粉状にわずかに混じる黒色土、B層は暗褐色・褐色シルトが粒～塊状に混じる黒色土である。出土遺物はない。埋土の状況から、平安時代の土坑と考えられる。

位置・規模 B区南部に検出し、半掘のみを行った。平面形は不整形であり、径約0.65m、検出面から底面までの深さ0.15mをはかる。埋土は、褐色シルトが粉状にわずかに混じる黒色土である。出土遺物はない。埋土の状況から、平安時代の土坑と考えられる。

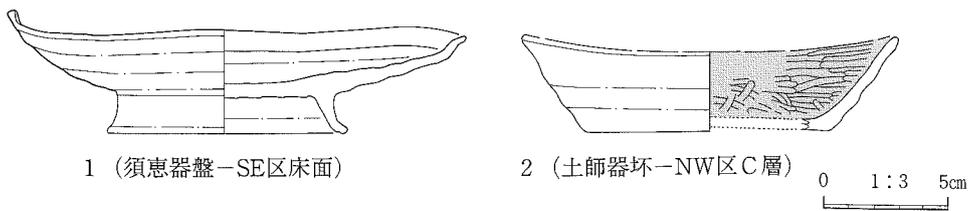
第7図 政庁北方(第102次B区) S I 460竪穴建物跡出土土器

出土遺物 出土遺物は、床面より須恵器の盤が出土している（第7図1）。口縁部にゆがみがあるものの、完形である。このほか埋土B層からあかやき土器坏の破片、埋土C層より土師器坏（第7図2）が出土している。出土土器の年代は、平安時代9世紀前半と考えられることから、本遺構は志波城期のものと考えられる。

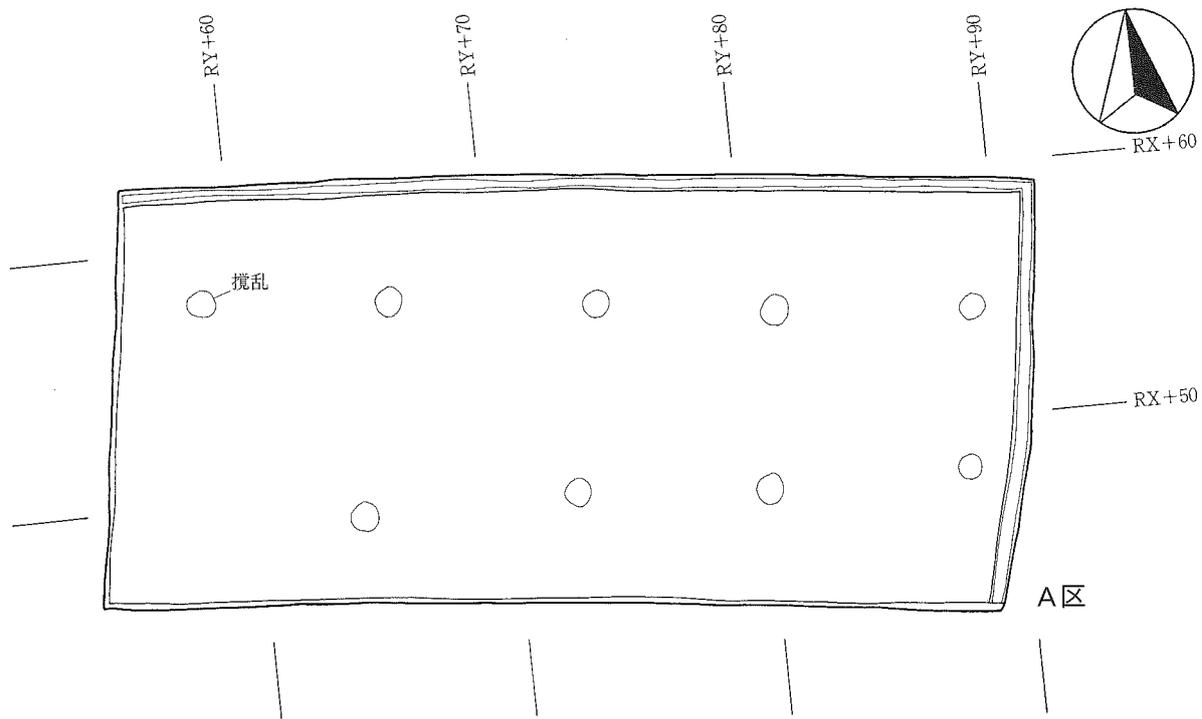
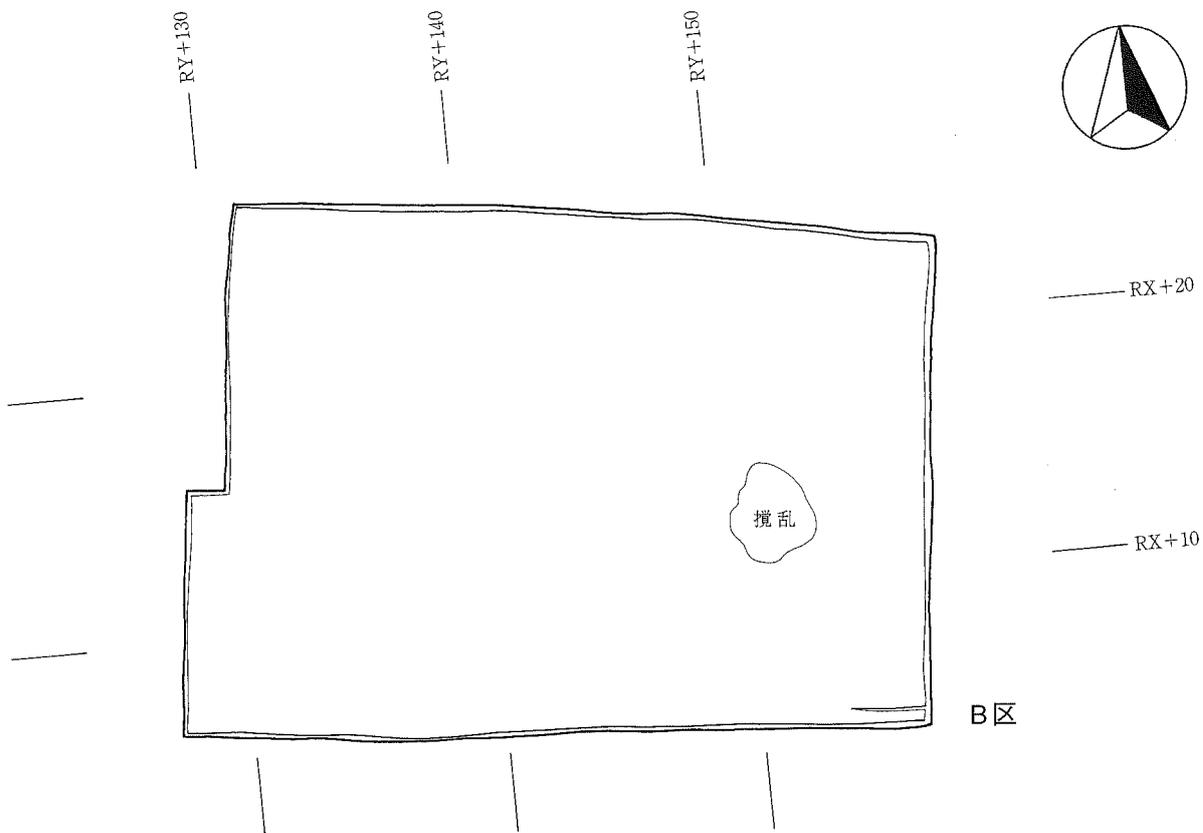
第8図 政庁北方（第103次）調査全体図

A区は、第100次調査B区・102次調査B区の北側に位置し、調査区は旧畑地であった。遺構の検出作業は、表土下で行い、褐色シルト・暗褐色シルト・黒褐色土が調査区の西から東に帯状にみられた。近現代の土坑状攪乱9箇所が検出されたのみで、平安時代・志波城期の遺構は確認されなかった（第8図）。

B区は、第102次調査A区の北側に位置し、調査区は旧畑地であった。遺構の検出作業は、表土下で行い、砂礫・褐色シルト・暗褐色シルト・黒褐色土が調査区の西から東に帯状にみられた。近現代の土坑状攪乱が1箇所検出されたのみで、平安時代・志波城期の遺構は確認されなかった（第8図）。

- 第103次** 政庁北方で実施した第103次調査では、第102次調査B区の北側に位置するA区でも、第102次調査A区の北側に位置するB区でも、遺構が検出されなかった。第102次調査B区と第103次調査A・B区は、南大路東方に多くの掘立柱建物跡や竪穴住居跡を確認している南東官衙に対応する、北大路東方の官衙域の存在を想定して調査区を設定したものであった。しかし、小形の竪穴建物跡1棟（S I460）を検出したのみで、掘立柱建物跡などは検出されず、本地区に官衙域が展開していなかった可能性がある。志波城と同時期に造営された胆沢城（奥州市）では、政庁北東方に「北方官衙」があり、創建期の三面廂の掘立柱建物などが確認されている状況とは対照的と言える。一方、志波城は政庁内北部に四面廂の掘立柱建物などを検出しており、胆沢城における北方官衙のような機能を、政庁内に取り込んでいた可能性も考えられる。

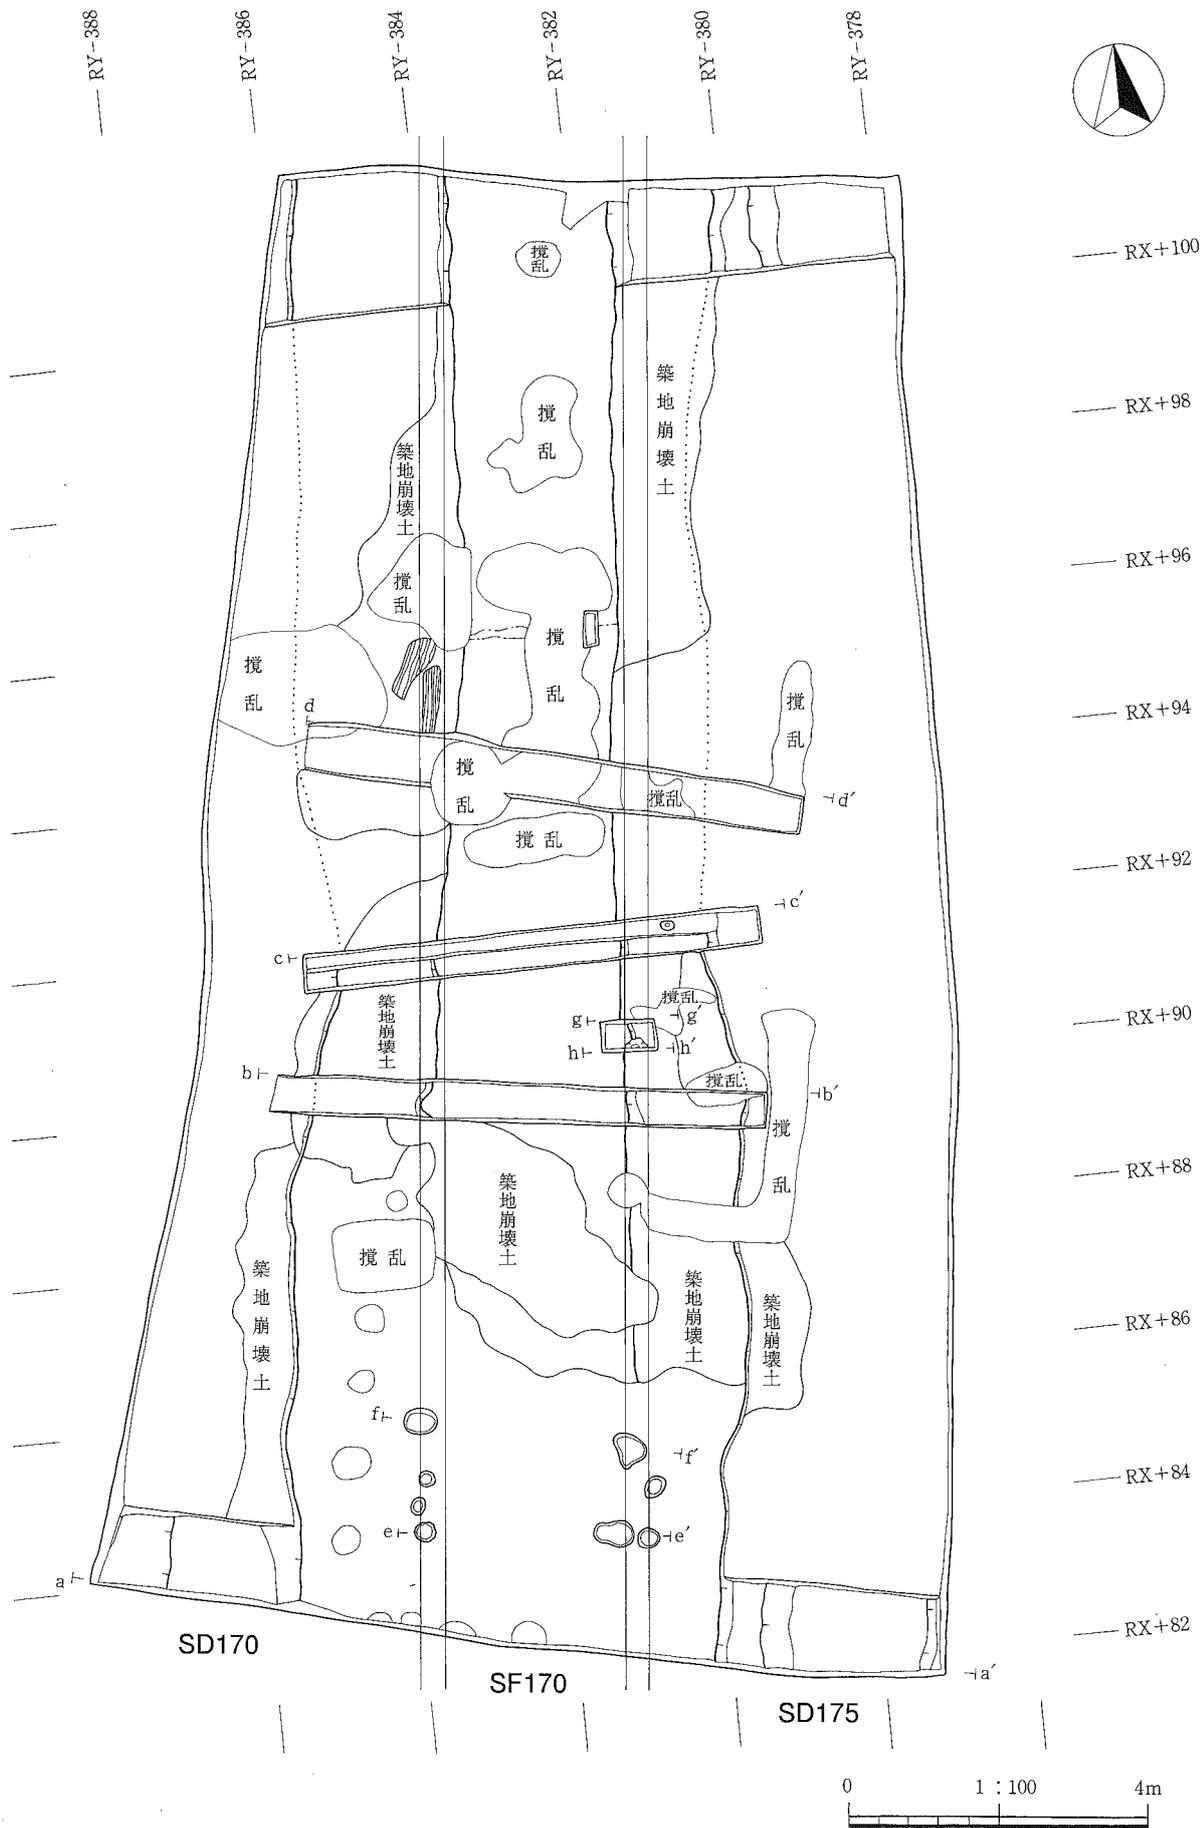
第9図 外郭西辺(第104次)調査全体図

検出した遺構は、外郭西辺築地塀跡（S F 170）、外郭西辺築地外溝跡（S D 170）、外郭西辺築地内溝跡（S D 175）である（第9図）。調査は遺構の検出を中心としてすすめ、一部トレンチによって精査を行った。外郭西辺で築地塀跡が確認された初めての事例であり、今後別地点で検出される可能性が極めて低いため、地権者と協議を行い、重要遺構として市が用地を買い上げ、現状保存を図ることとした。

調査区中央に南北に伸びる築地版築を検出した。調査区南端部では削平されていて残存していないが、検出した延長は、約15.5mをはかる。トレンチ調査の部分で確認したところ、築地版築の基底幅は約2.6m、残存する高さは約0.3mをはかる。版築の積み土は、黒～黒褐色土と黒褐～暗褐色土、及び褐色シルトの混合土であり、3cm程度の厚さに叩き締めている。調査区北部では、築地版築の積み手の違い（一点鎖線）を1ヶ所検出した。築地版築の下には掘込地業（J層）が確認され、幅が約3.2m、深さ約0.15mをはかる。掘込地業土は、黒褐色土を主体に、暗褐色土ブロックが混じるものである。調査区南端部では、築地線上に2.4m（8尺）幅と3.0m（10尺）幅のラインに並ぶ柱穴を検出している。柱穴の径は0.1～0.2m、検出面からの深さは0.2～0.4mをはかる。トレンチで築地版築基底部に検出した柱穴について、築地版築や

築地崩壊土（H層）には立ち上がらないことを断面で確認したことから、これらの柱穴は築地塀の屋根を支える寄柱ではなく、内側2.4m幅の柱穴は築地型枠固定のための添柱、外側3.0m幅の柱穴は足場穴と考えられる。検出された築地版築の幅は不規則ではあるものの、基底幅はおおよそ2.4m（8尺）と考えられる。推定される築地線方向の傾きはN6.5° Eであり、志波城跡全体の中軸線方向の傾きと一致する。築地版築の周辺に広がる築地崩壊土は、黒褐色土主体で暗褐色土と褐色シルトが粉～塊状に混じるものであるが、調査区北側の築地崩壊土中には、上部の築地版築が塊で崩れ落ちたと考えられる版築ブロック（H'層）を確認した。

- 第104次** 外郭西辺部で実施した第104次調査では、外郭西辺築地塀跡（S F170）、築地外溝跡（S D170）、築地内溝跡（S D175）を検出した。これまでの調査では、外郭西辺築地線の外溝・内溝は検出していたが、築地塀本体は、耕作等で削平されていたり、市道官台線直下にあたるこ

とから未確認であった。外郭西辺における築地塀・築地外溝・築地内溝をセットで初めて確認した。S F 170築地塀跡は、築地版築が延長約15.5m残存しており、その基底幅は約2.4m（8尺）である。築地版築の下には掘込地業が確認された。また、調査区南端の築地線に2.4m（8尺）幅と3.0m（10尺）幅のラインで並ぶ柱穴を検出し、これらが寄柱ではなく、築地型枠固定のための添柱及び足場穴であることを確認した。築地線方向の傾きはN6.5° Eであり、志波城跡全体の中軸線の傾きと一致する。S D 170築地外溝跡，S D 175築地内溝跡は、それぞれS F 170築地塀跡の西側と東側を平行して走る。築地外溝と内溝の壁面には二段または三段の平坦面があり、その埋土には築地崩壊土や白色火山灰の堆積が確認された。このような構造と規模は、発掘調査が進み復元整備が行われた外郭南辺の様相と類似しており、外郭西辺の区画施設が、志波城の正面である外郭南辺と同じ規格の築地塀であったことが確認された。

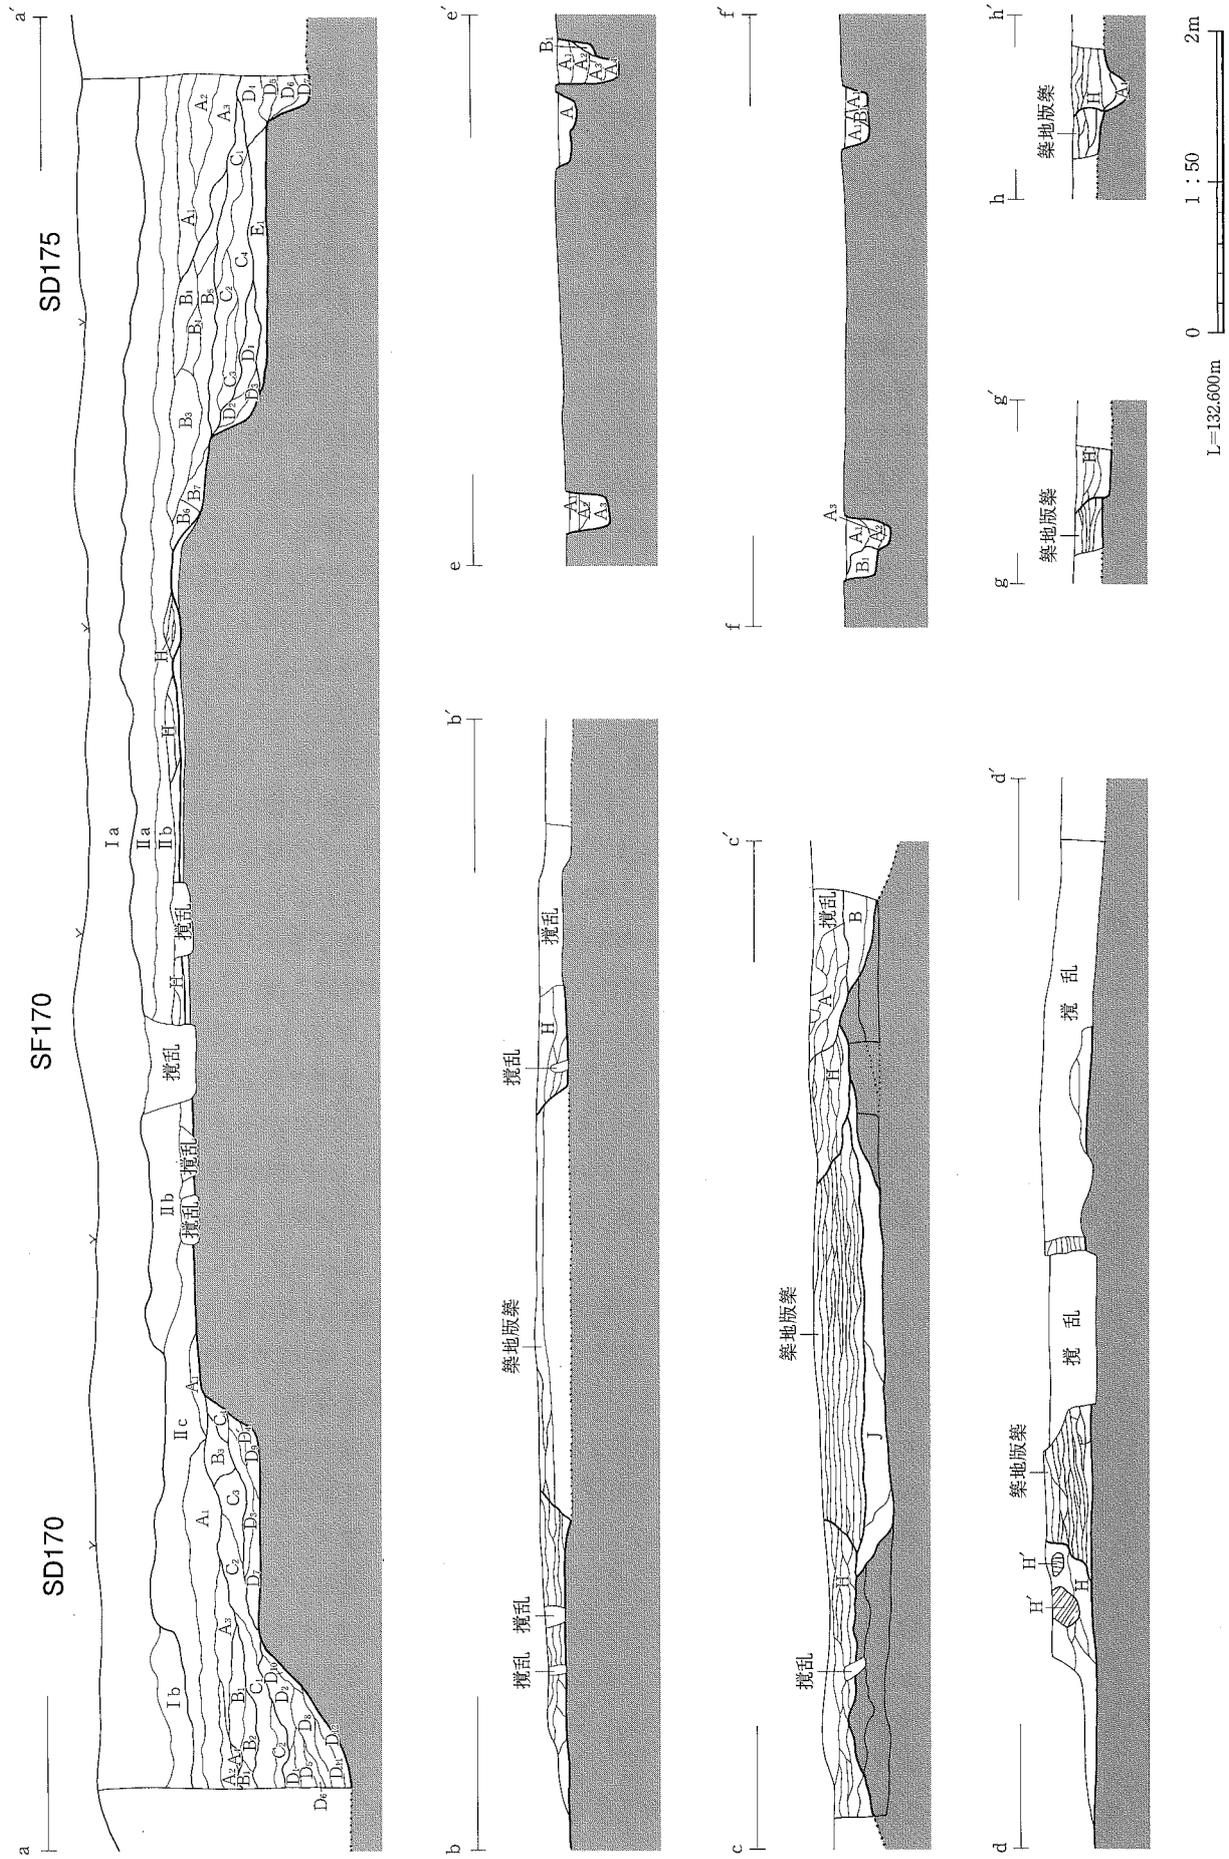
第10図 外郭西辺 (第104次) 調査断面図

位置・規模 調査区西側に、S F170築地塀跡と平行して南北に走る築地外溝跡の東側の肩を検出した。西側の上端は、西側に隣接する畑の中にあると考えられる。トレンチ調査で確認したところ、溝は壁面に二段の平坦面を持つものと考えられ、幅は2.6m以上、検出面から底面までの深さ0.85m以上をはかる。埋土は自然堆積であり、調査区南端トレンチでは、A層は褐色シルトが混じる黒褐色土、B層は築地崩壊土と考えられ褐色シルトが多く混じる黒褐色土、C層は褐色シルトが混じる黒～黒褐色土、D層は褐色シルトが混じる黒褐色土で中層（D6層）に白色火山灰が混じる。

位置・規模 調査区東側に、S F170築地塀跡と平行して南北に走る築地内溝跡の西側の肩を検出した。東側の上端は、東側に隣接する市道中央付近にあると考えられる。トレンチ調査で確認したところ、溝は壁面に二段または三段の平坦面を持つものと考えられ、幅は3.0m以上、検出面から底面までの深さ0.95m以上をはかる。埋土は自然堆積であり、調査区南端トレンチでは、A層は黒色土と褐色シルトが混じる黒褐色土、B層は築地崩壊土で褐色シルトが多く混じる黒褐色土でB3層には白色火山灰が混じる、C層は黒色土と褐色シルトが混じる暗褐色土、D層は褐色シルトと小礫が混じる黒褐～暗褐色土、E層は黒褐色土と褐色シルトが混じる暗褐色土で礫が多く混じる。

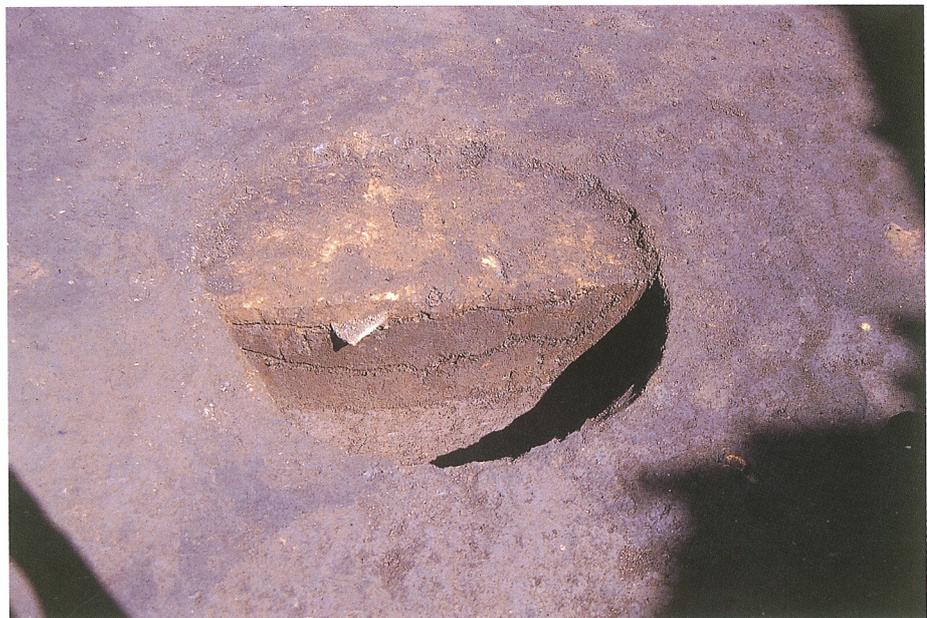
郭内北東部（第101次）
S K 439土坑（南から）

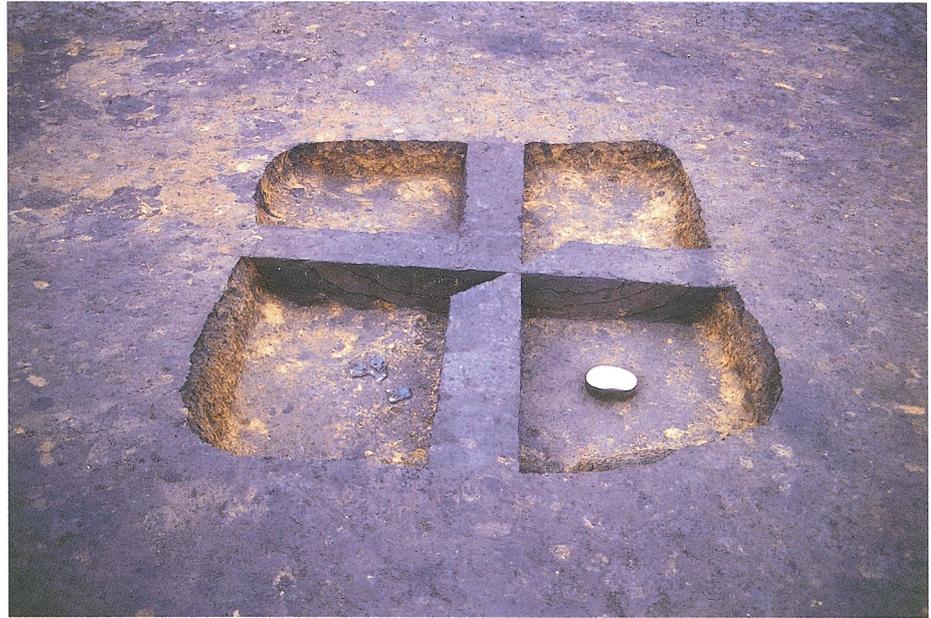
政庁北方（第102次）
S I 460 竪穴建物跡（南西から）

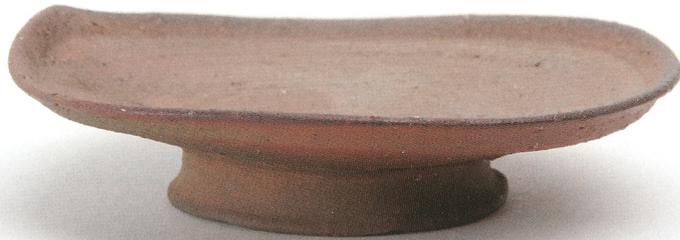
政庁北方（第102次）
I 460 竪穴建物跡出土須恵器盤

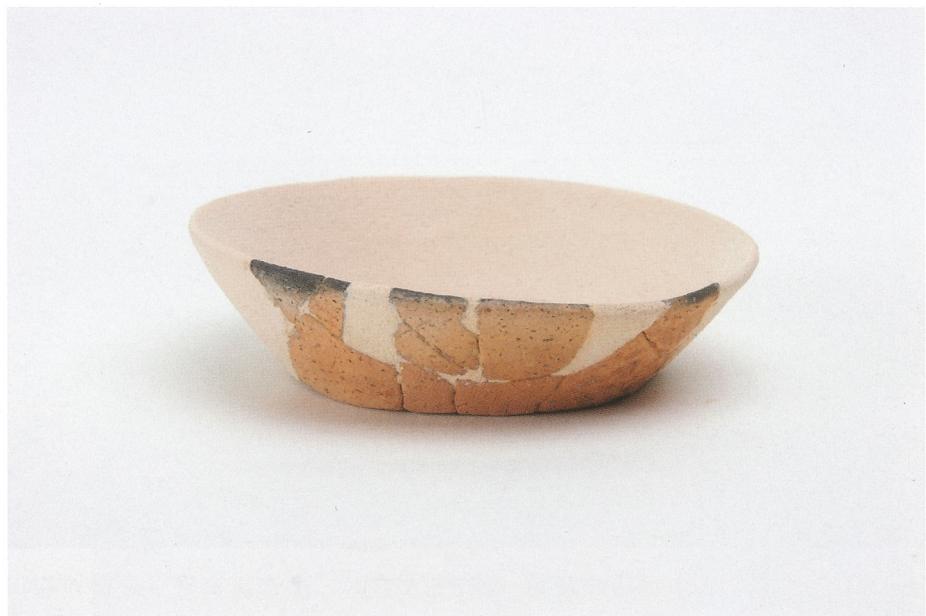
政庁北方（第102次）
I 460 竪穴建物跡出土土師器杯

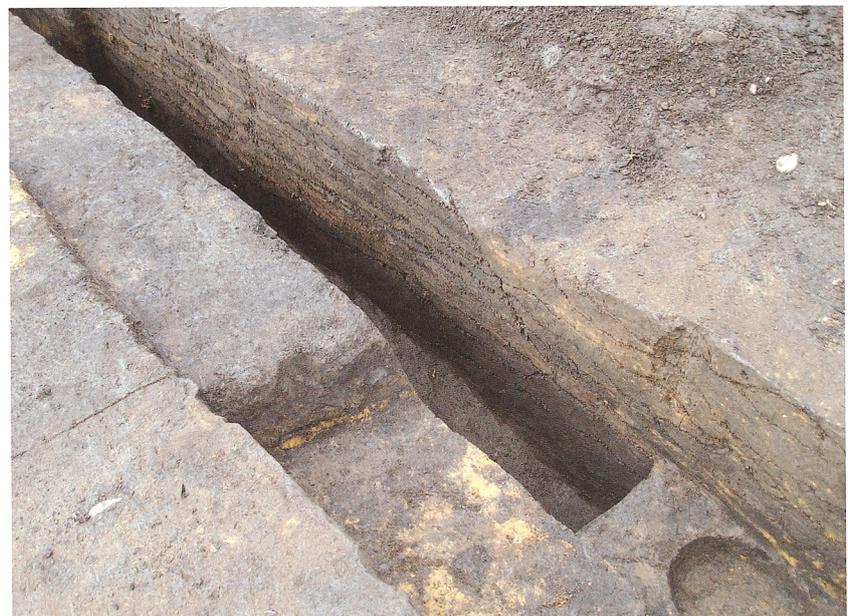
外郭西辺 (第104次)
築地版築(左)と築地崩壊土(右)

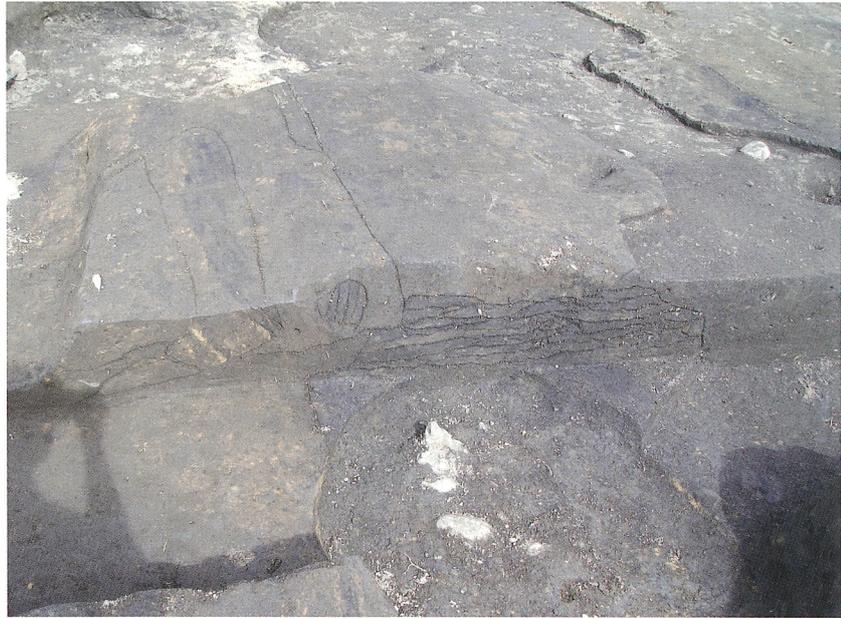
外郭西辺（第104次）
築地版築（右）と崩壊した版築塊（左）

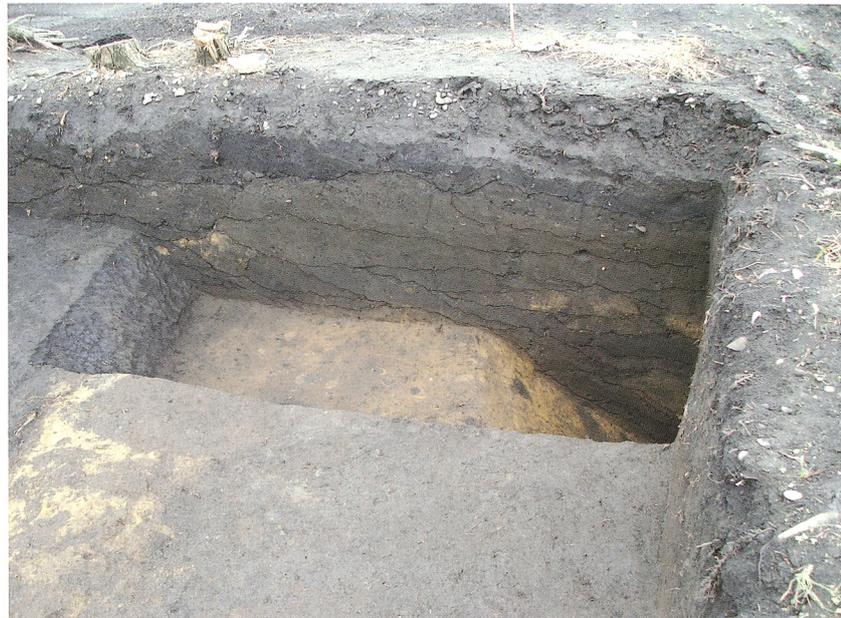
外郭西辺（第104次）
S D170築地外溝跡（北から）

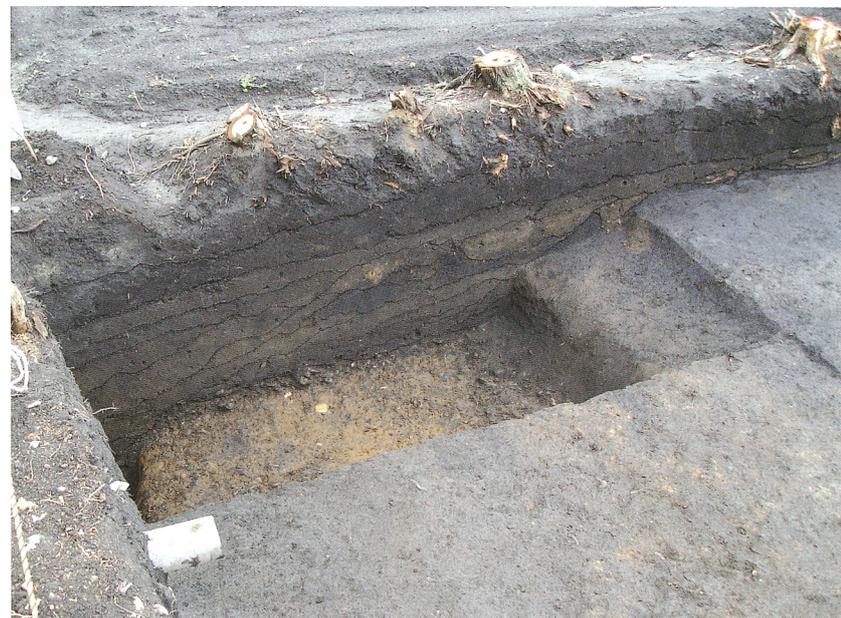
外郭西辺（第104次）
S D175築地内溝跡（北から）
