志波城跡

—平成15・16年度発掘調査概報—

盛岡市教育委員会

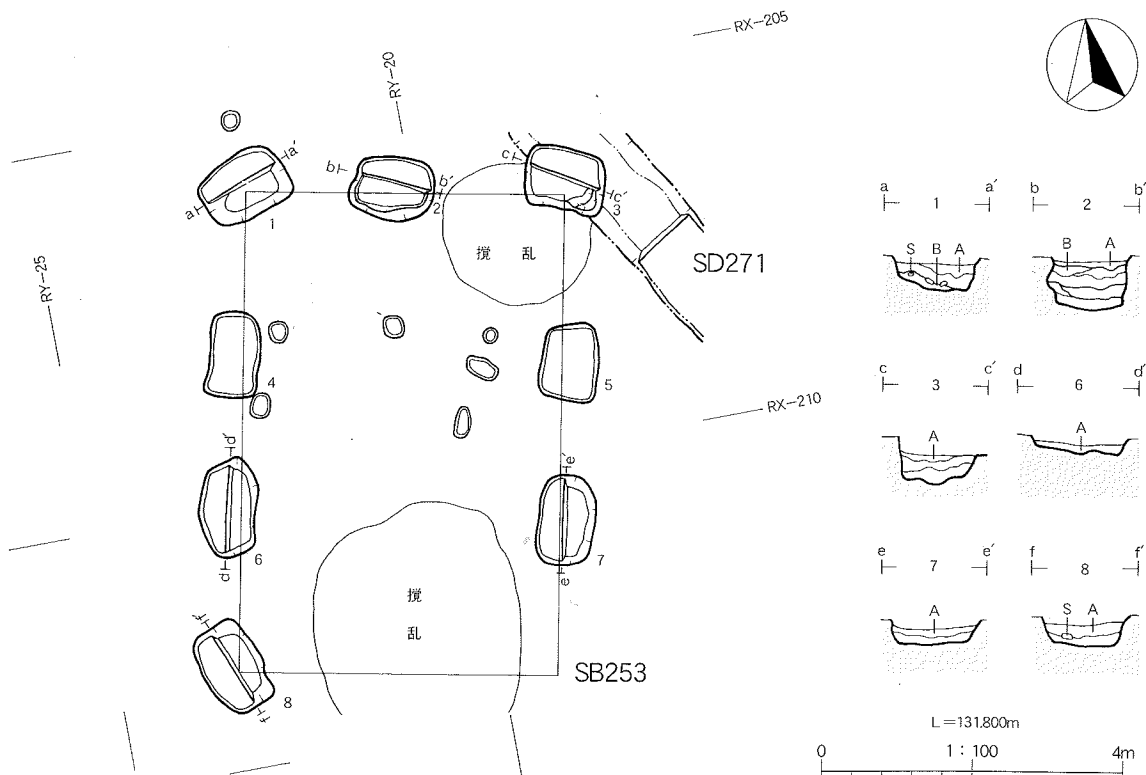
第9図 南西宮衙城（第96次）SB253掘立柱建物跡

調査区北東部に検出した南北棟の掘立柱建物跡で、SD271溝跡より古いものである。規模は桁行3間、梁行2間、桁行総長は6.3m（21尺）、柱間は2.1m（7尺）等間、梁行総長は4.2m（14尺）、柱間は2.1m（7尺）等間をはかる。建物棟方向の傾きはN11.5° Eを示す。隅の掘方の向きが、柱筋と直行せずに長軸が「ハ」字様に傾いている。柱掘方の向きIV類に相当する（奈良文化財研究所2003）。掘方は不整長方形を呈し、長辺0.92~1.3m、短辺0.62~0.84mをはかる。埋土はすべて埋め戻されており、掘方1・2・3・6・7・8を断ち割ったところ、検出面からの底面までの深さは0.16~0.7mをはかるが、砂礫層をほとんど掘り込んでおらず、硬くしまる砂礫層で掘削をとめているように見受けられる。掘方埋土はすべて人為堆積土で、大きく4層に大別できる。A層は暗褐色土と褐色シルト粒を含むもの、B層は褐色土に粉状の黒色土や暗褐色土および小礫を含むもの、C層は褐色シルトを主体に暗褐色土を含むもの、D層は黒色土に褐色土をわずかに含むものである。また掘方2・6の上面には焼土ブロックが確認された。掘方の深さも浅く、埋土がすべて人為堆積であること、柱痕跡や抜取穴がまったく確認されなかったこと、砂礫層が広がる南西隅や南中央の掘方が検出されなかったことより、建築を途中で取りやめ掘方を埋め戻したものと考えられる。掘方埋土や検出面から須恵器・あかやき土器・土師器の破片が出土している（第10図2~4）。2は掘方8のA層から出土した須恵器台付盤である。口縁部から底部までおよそ1/3残存している。灰白色を呈し、底部から体部まで緩やかに立ち上がり、口縁部で大きく屈曲する。3は検出面出土のロクロ使用土師器坏である。底部のみ残存する。ヘラ切り無調整で、外面はヘラミガキ、内面はヘラミガキ、黒色処理が施される。4は掘方8のA層から出土したあかやき土器甕の口縁部である。頸部は直線的に屈曲し端部を上方に短く引き出している。

南西官衙域では、3棟の掘立柱建物跡が検出されている。このうちSB253建物跡は、砂礫層で掘削が中断されており、すべての掘方が掘られていない。さらに人為堆積で埋没しており、建築途中で放棄された建物の可能性がある。またSB249・252建物跡は、掘方埋土断面に柱痕跡が観察され、その径が0.2～0.3mほどである。またSB249・252建物跡は、棟方向の傾きがE4.5° Sと方向をそれている。棟方向の傾きより官衙I期建物に分類でき、志波城造営期に建築されたものと考えられる（『志波城概報99』）。

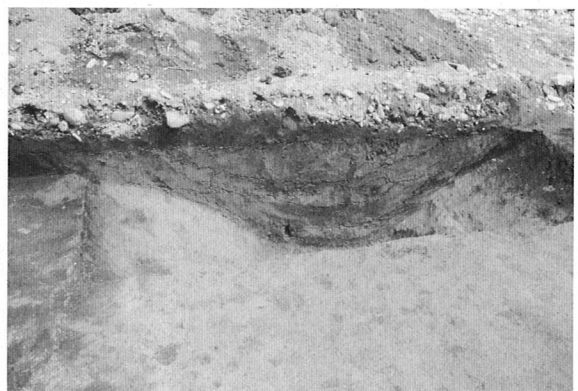
郭内北西部（第94次） 9D941遺跡断面

位置・規模 調査区中央南部を東西に走る溝跡である。幅は2.45～3.55m、検出面からの深さは0.75～0.82m、検出した全長は9.90mをはかる。走向はE 0°で、底面はほぼ平坦である。埋土は自然体積である。A層は短時間に水成堆積したものと考えられ、黄褐色シルトを主体とし、酸化鉄と暗褐色土を粉状にわずかに含む。B層は黄褐色シルトを主体とし、砂粒を含み、最下層は若干グライ化している。C層は暗褐色土に黄褐色シルトを含む壁面崩壊土である。壁面は緩やかに立ち上がり、上端付近で外傾する。出土遺物は、埋土中より土師器破片が出土しているが、

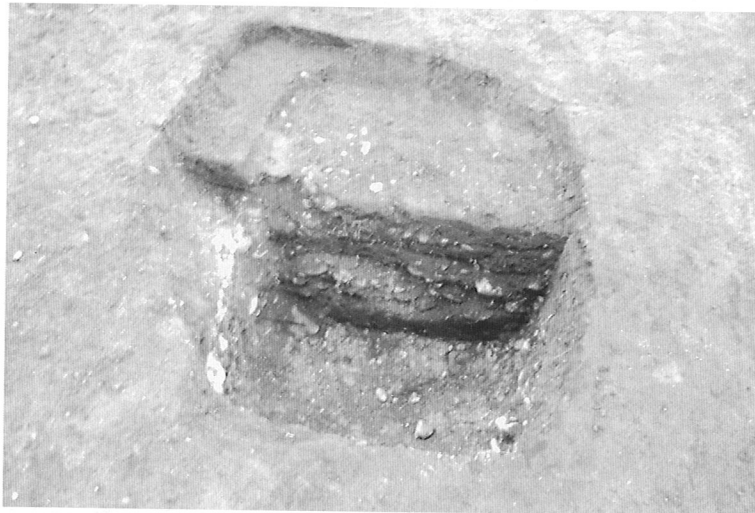
南西官衙域 (第96次)
SB252建物跡堀方3断面

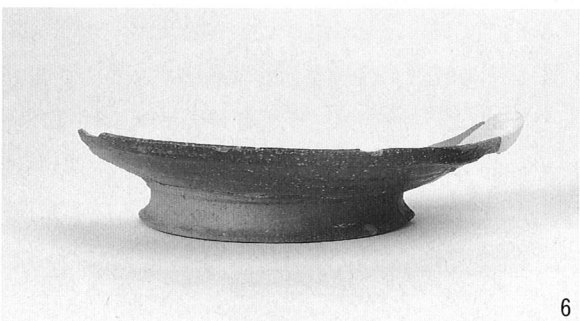
- 1 SD344溝跡出土土器（土師器 球胴甕）（第4図）
- 2 SB253掘立柱建物跡堀方8出土土器（須恵器 盤）（第10図2）
- 3 SI459竪穴住居跡出土土器（須恵器 蓋）（第14図2）
- 4-1 SI459竪穴住居跡出土土器（須恵器 蓋）（第14図1）
- 4-2 SI459竪穴住居跡出土土器（墨書「万」赤外線写真）（第14図1）
- 5-1 SI459竪穴住居跡出土土器（須恵器 坏）（第14図3）
- 5-2 SI459竪穴住居跡出土土器（須恵器 坏 底面）（第14図3）
- 6 SI459竪穴住居跡出土土器（須恵器 盤）（第14図12）

埋土中および床面・床面構築土から須恵器・あかやき土器・土師器・鉄製品・砥石が出土した(第14～16図)。1・2は須恵器蓋である。1の天井部は回転ヘラケズリが施され，「万」の墨書がある。2は鈕が残存するが，縁部は残存しない。3～9は須恵器坏である。3・4は回転糸切り無調整，5～7は回転ヘラ切り無調整である。6は体部下端に回転ヘラケズリ，8はヘラ切り後，手持ちヘラケズリ再調整，9はヘラ切り後，ヘラナデ再調整が施される。7の底部には「答」，8の底部には「万」，9の底部には判読不明の墨書がある。10はあかやき土器坏である。体部下端～底部に手持ちヘラケズリが施される。11・12は須恵器高台付盤である。12は口縁部が短く直立し，底面全体を回転ヘラケズリの後に高台をつけロクロ調整をする。13は須恵器碗である。底部が欠損する。15～17は須恵器甕である。15は口縁部から体部上部までが残存し，体部外面はタタキ調整が施される。口縁部は短く外反し肥厚する。16は体部外面下半にタタキ調整の後，ヘラケズリ調整が施される。17は体部下部から底部が残存している。体部外面および底部にヘラケズリ調整が施される。14・18はあかやき土器甕である。14は体部下端に回転ヘラケズリ調整が施される。18は口縁部が強く外反する。外面にタタキ調整の後，ヘラナデ調整，内面はカキメ調整が施される。19・20は土師器甕である。19は体部下半から底部が残存する。底面に木葉痕ののちヘラケズリ，内面はヘラミガキの後ヘラナデの調整が施される。20は口縁部が直立気味に弱く外反し，底面は平底で外面が若干張り出す。外面は口縁部にヨコナデ，体部には縦方向のヘラナデ，体部下半にはヘラケズリ，内面は横方向のヘラナデ，底面にはハケメの調整が施される。21は土師器鉢である。口縁部が短く外反する。口縁部はヨコナデ，体部外面にはヘラミガキの後ヘラナデ，内面には上部にハケメ，下部にヘラミガキが施される。22は製塩土器の底部破片と考えられ，きわめて薄手で，表面はもろい。これと同一固体と考えられる小破片があわせて10点出土している。いずれも外面は赤褐色，内面は灰色を呈し，きわめて強い熱を受けたものと考えられる。24～27は鉄製品鏃である。28は各面に使用痕が認められる凝灰岩の砥石である。

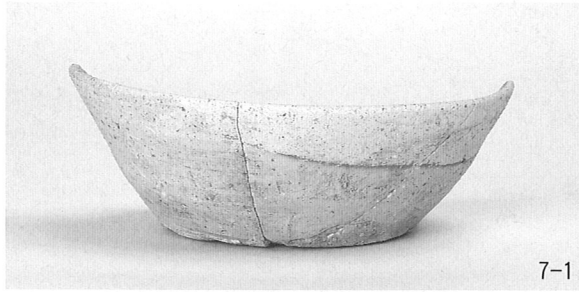
- 7-1 SI459竪穴住居跡出土土器（須恵器 坏）（第14図8）
- 7-2 SI459竪穴住居跡出土土器（須恵器 坏 底面）（第14図8）
- 7-3 SI459竪穴住居跡出土土器（墨書「万」赤外線写真）（第14図8）
- 8-1 SI459竪穴住居跡出土土器（須恵器 坏）（第14図7）
- 8-2 SI459竪穴住居跡出土土器（須恵器 坏 底面）（第14図7）
- 8-3 SI459竪穴住居跡出土土器（墨書「答」赤外線写真）（第14図7）
- 9-1 SI459竪穴住居跡出土土器（須恵器 坏）（第14図9）
- 9-2 SI459竪穴住居跡出土土器（須恵器 坏 底面赤外線写真）（第14図9）

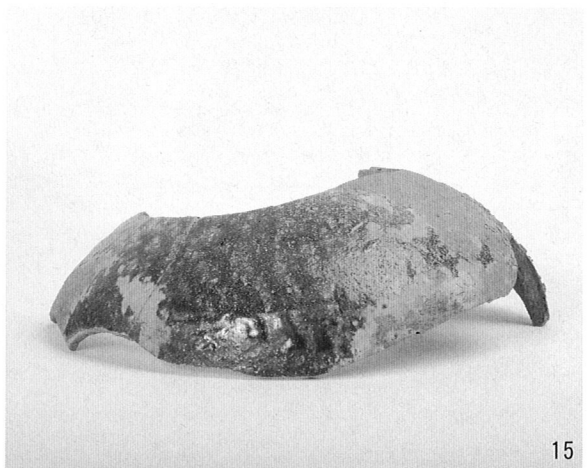
- 10 SI459竪穴住居跡出土土器（須恵器 甕）（第15図16）
- 11 SI459竪穴住居跡出土土器（あかやき土器 甕）（第15図18）
- 12 SI459竪穴住居跡出土土器（あかやき土器 甕）（第14図14）
- 13 SI459竪穴住居跡出土土器（土師器 甕）（第16図21）
- 14 SI459竪穴住居跡出土土器（製塩土器）（第16図22）
- 15 南西官衛域（第97次）P4出土土器（須恵器 甕）（第16図23）

出土遺物 また、調査区西壁には、径0.45mのP4を確認した。埋土から須恵器甕の破片が出土した(第16図23)。体部上半部に暗緑灰色を呈した自然釉がみられる。胎土や自然釉より紫波郡紫波町古館に所在する杉の上窯跡で生産された製品と考えられる。

第3に須恵器甕の破片についてである(第16図23)。表採資料との比較でしかないが、暗緑杉の上窯跡灰色を呈する釉と、胎土の様子から、紫波郡紫波町古館に所在する杉の上窯跡の製品と考えられる。杉の上窯跡から出土する須恵器は、杉などの二次林による釉がかかったものであり、9世紀初頭の志波城への直接の須恵器供給窯とはすぐに断定はできないが、今後の調査の進展が期待されるものである。
