志波城跡

— 平成11～14年度発掘調査概報 —

盛岡市教育委員会

- 1 本書は、岩手県盛岡市下太田方八丁・新堰端ほかに所在する、志波城跡の平成11～14年度発掘調査概報である。
- 2 本書の編集執筆は、盛岡市教育委員会文化課 今野公顕、津嶋知弘があたり、千田和文、似内啓邦、室野秀文、三浦陽一、神原雄一郎、藤村茂克、花井正香、佐々木亮二、岩城志麻、佐々木紀子が協議して編集した。
- 3 遺構平面位置は、平面直角座標 X 系を座標変換した調査座標で表示した。なお座標は日本測地系を使用している。
 - ・調査座標軸は第 X 系に準じる。
 - ・調査座標原点 X - 35,000.000 Y + 23,700.000
- 4 高さは標高値をそのまま使用している。
- 5 土層図は堆積のしかたを重視し、線の太さを使い分けた。土層注記は層理ごとに本文でふれ、個々の層位については割愛した。層相の観察にあたっては『新版標準土色帖』（1994 小山正忠・竹原秀雄）を参考にした。
- 6 遺構記号・番号は次のとおりとした。

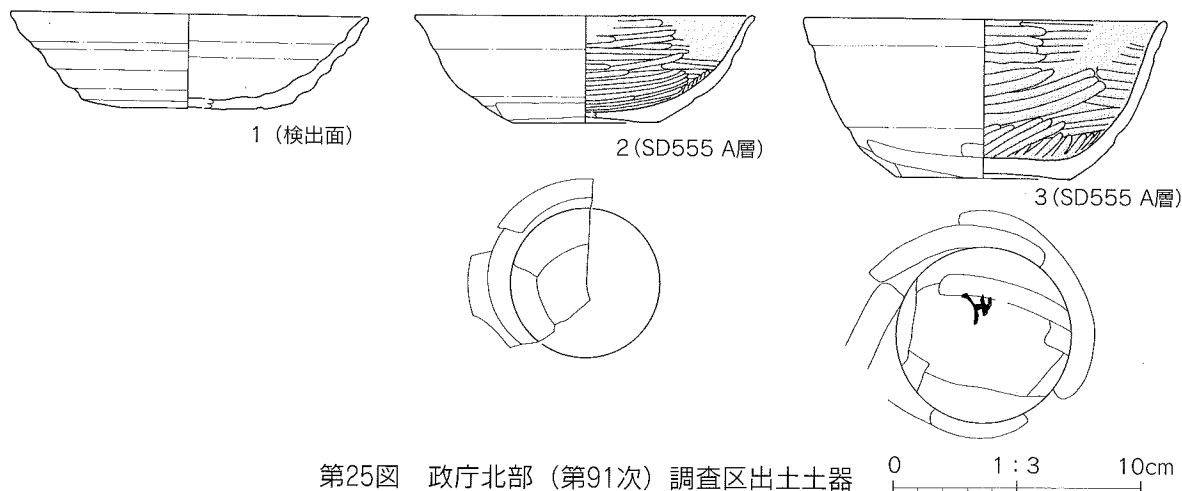
第25図 政庁北部(第91次)調査区出土土器

今次調査区内から須恵器・あかやき土
 器・土師器の破片が出土している。1は検
 出面より出土したあかやき土器杯である。
 底部は回転ヘラ切り無調整である。2・3は
 SD555築地内溝跡埋土A層から出土した口
 クロ整形の土師器の杯・埴である。外面下
 部および底面にはヘラケズリの調整、内面
 には黒色処理とヘラミガキが施されてい
 る。3の底面には墨書「圭」が認められる。
