青森市埋蔵文化財調査報告書 第124集

国史跡高屋敷館遺跡

環境整備報告書Ⅲ

青森市教育委員会

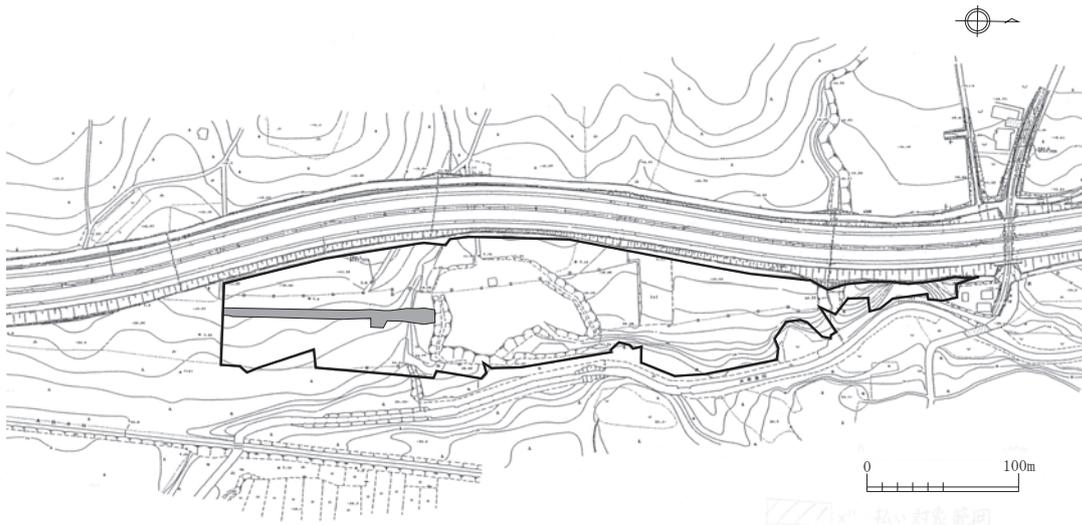
第3図 平成17年度工事対象範囲図

史跡南側の史跡境界の地点から主要部（内郭）に向けて上幅 5 m、延長 142 m の作業用通路（900 m²）を造成した。

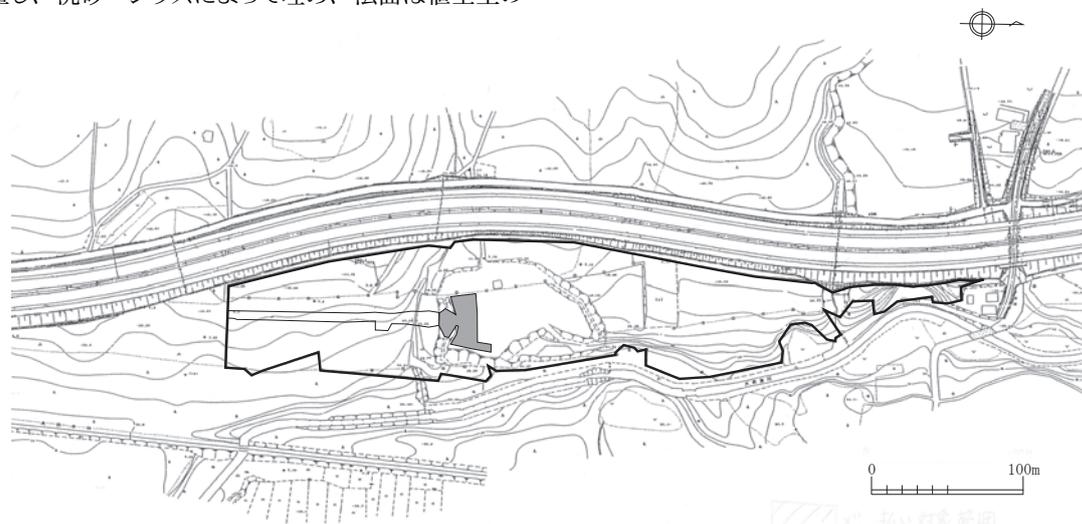
第4図 平成18年度工事対象範囲図

平成17年度に造成した作業用通路から内郭に入るため、壕の一部（40 m²）を埋め、作業用通路を造成する工事を計画した。壕は最下部に排水用の暗渠管を設置し、洗砂・シラスによって埋め、法面は植生土の

う積みによって崩落を防止した。

また、内郭の一部 510 m²に上層シラス（t=30cm）、下層洗砂（t=30cm）の保護盛土を実施した。

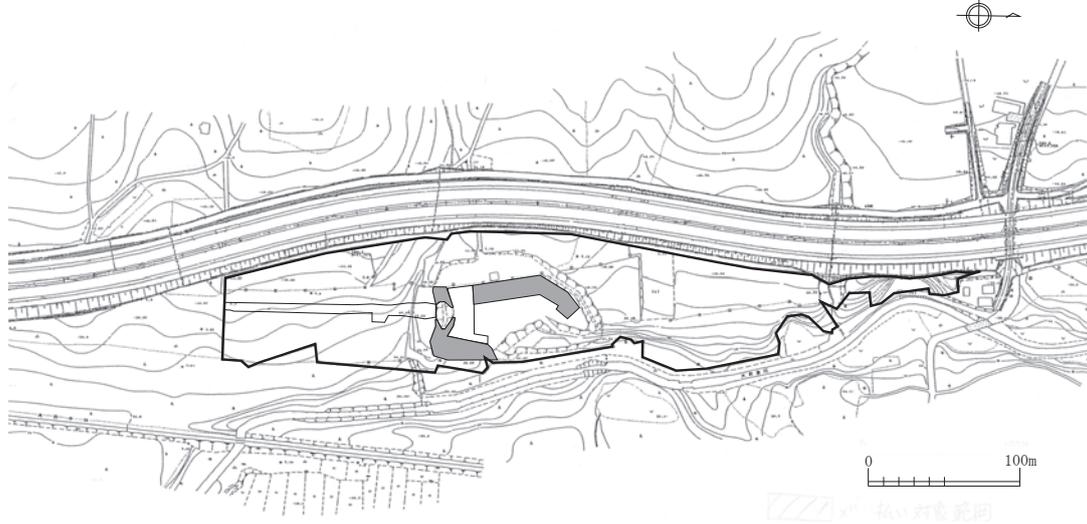
第6図 平成19年度工事対象範囲図

平成18年度に実施した内郭の保護盛土箇所から北側へ保護盛土を延ばす工事と、南壕～東側の一部にかけて壕の埋戻しと法面工を計画した。

当初の設計から、工事施工に際し設計した地形と実際の地形が異なる箇所があり、数量に変更が生じたこ

とと事業促進のため、内郭平場の保護盛土を増工した。

盛土(シラス) 当初 130m³→ 570m³

内郭盛土 当初 60 m²→ 740 m²

法面整形 当初 280 m²→ 320 m²

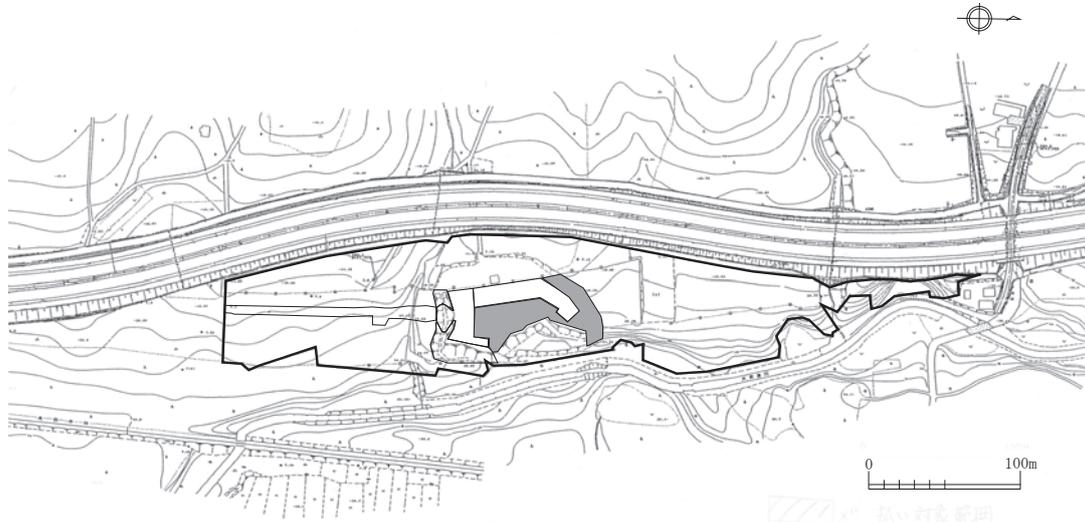
第9図 平成20年度工事対象範囲図

平成19年度までに実施した内郭の保護盛土箇所から、青森県埋蔵文化財調査センターが発掘調査を行った北壕の埋戻しと法面工、内郭の748㎡を対象とした保護盛土を計画した。

工事に際し、内郭の平場の保護盛土について増工し、平場と壕上部の土工について1,677㎡を対象に工事を実施した。

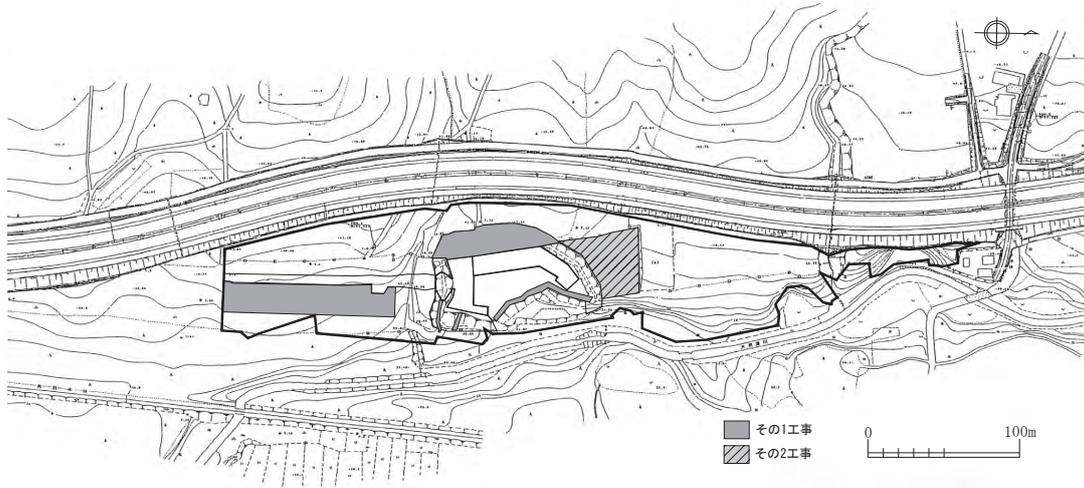
第12図 平成21年度工事対象範囲図

内郭の西側の地区 (1,090㎡) と史跡南側の作業道路の東側 (1,500㎡) を対象とした保護盛土と内郭東側斜面の植生土のう積み (74.0㎡)、種子散布 (340.0㎡)

等の工事 (その1工事) と、主要部の北側 (999㎡) を対象とした保護盛土工事 (その2工事) の二つの工事を実施した。

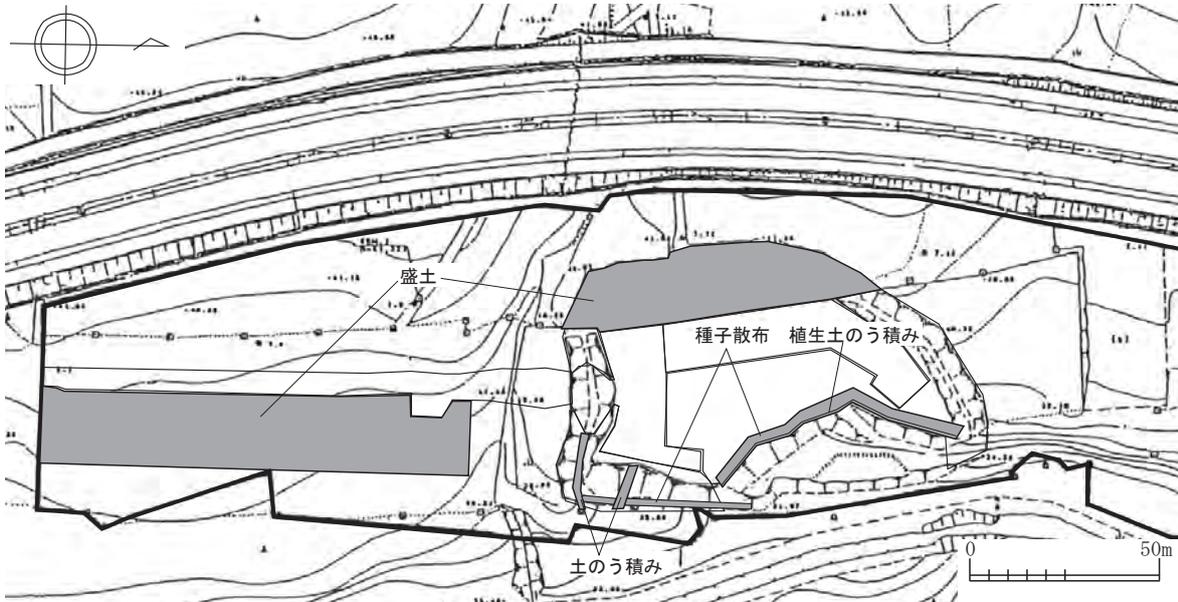
第13図 平成21年度工事 (その1) 設計図

植生土のう・種子散布標準図 (内郭)

盛土標準図 (内郭・外郭平場)

土のう標準図 (内郭)

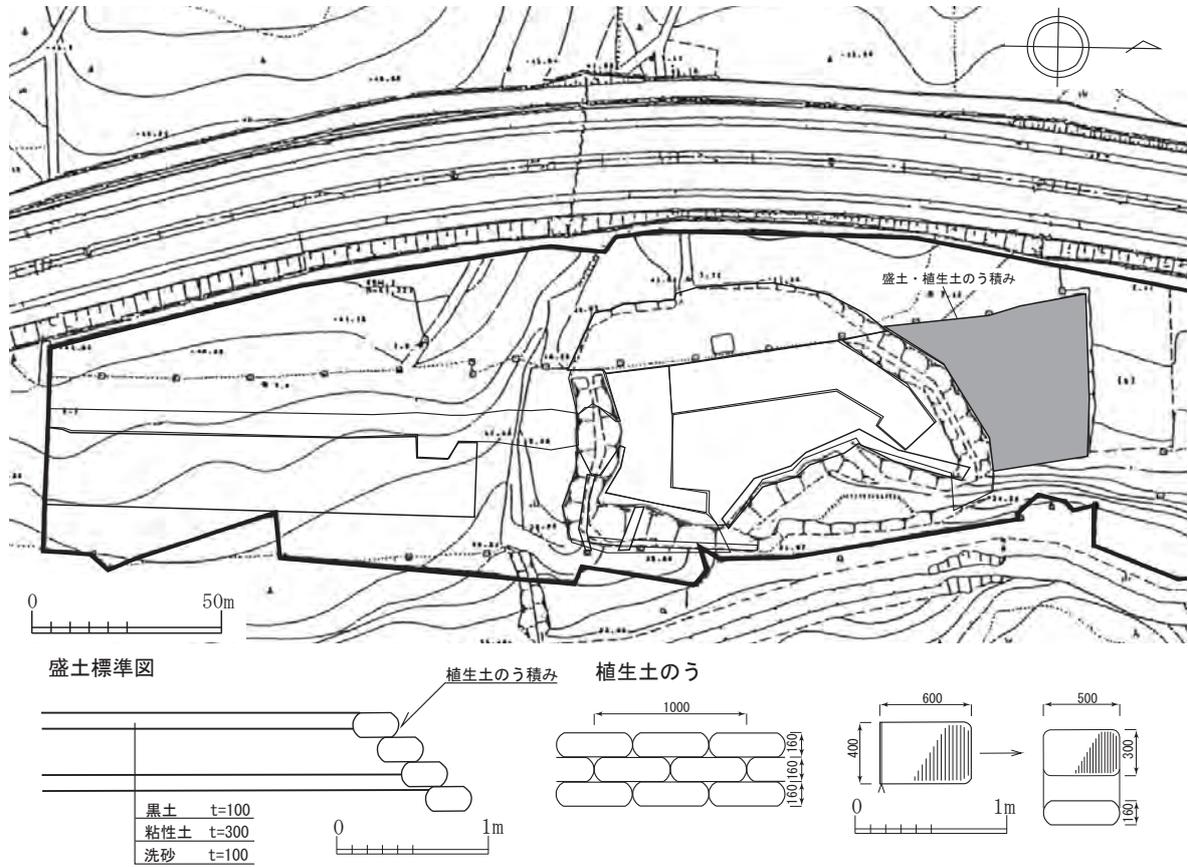
第14図 平成21年度工事 (その2) 設計図

その2工事は最下層に洗砂 (t=10cm)、中層に粘性土 (t=30cm)、表層に黒色土 (t=10cm) で盛土を行い、東側の斜面には植生土のう積みを実施した。

なお、事業促進のため、保護盛土 (L=27m → 35m) と植生土のう積み面積 (24 m² → 29 m²) を増工している。

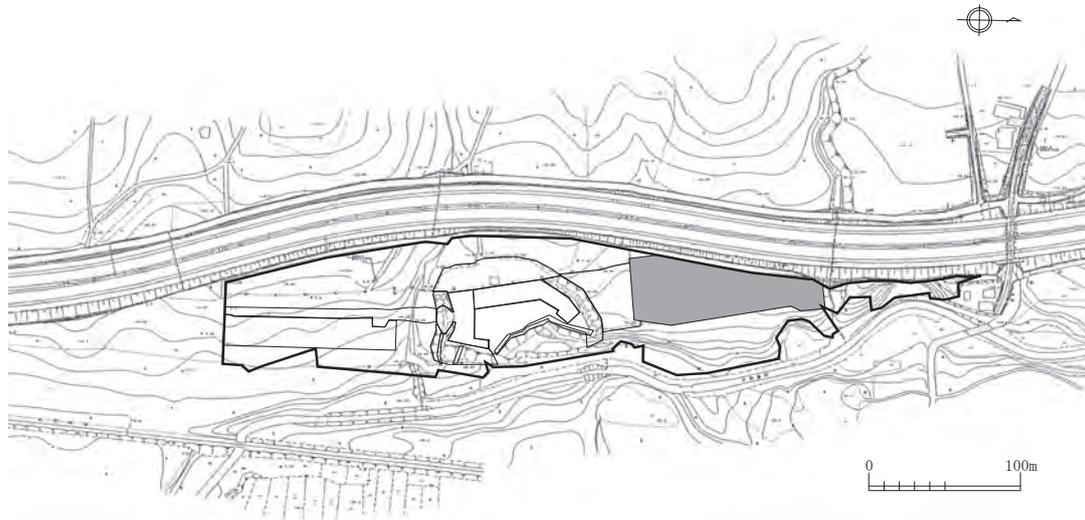
第15図 平成22年度工事対象範囲図

平成21年度対象地の北側 2,992 m²を対象に、前年度と同様の盛土、法面には植生土のう積みを行い、

加えて種子散布を実施した。なお、事業促進のため、対象面積を 3,768 m²に増工している。

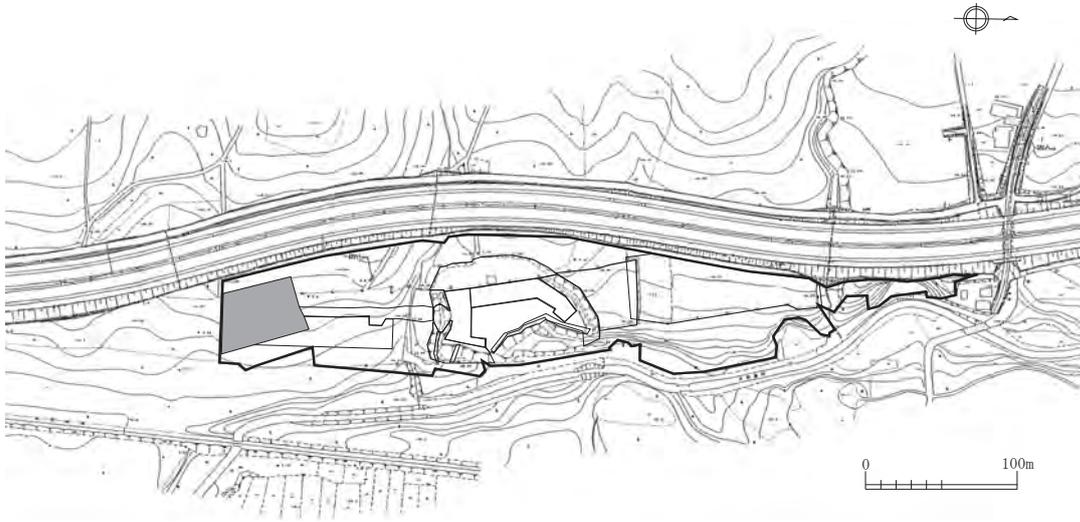
第17図 平成23年度工事対象範囲図

史跡範囲南端の1,777㎡を対象に、敷砂利を行う計画で工事实施した。なお、工事途中で盛土の土量が

想定より増加したため、敷砂利面積を250㎡に変更し、法面部分の植生土のう積みを追加している。

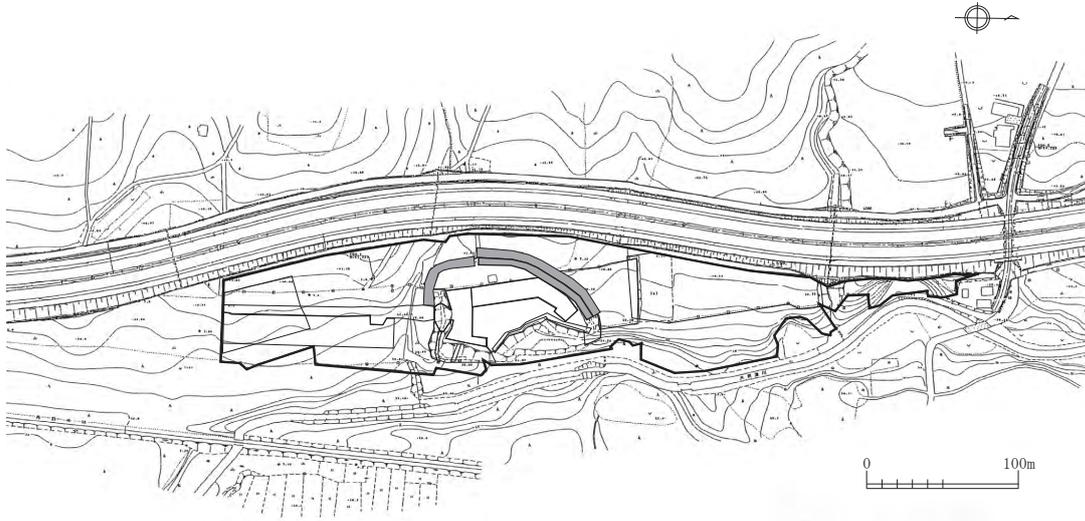
第20図 平成24年度工事対象範囲図

内郭の西側の土塁（北土塁 L=95.12 m、南土塁 50.62 m）と北壕（L = 95.12 m）を対象に工事実施

した。また、法面について、土塁は 1:1.5、壕は 1:2.0 を基本として造成した。

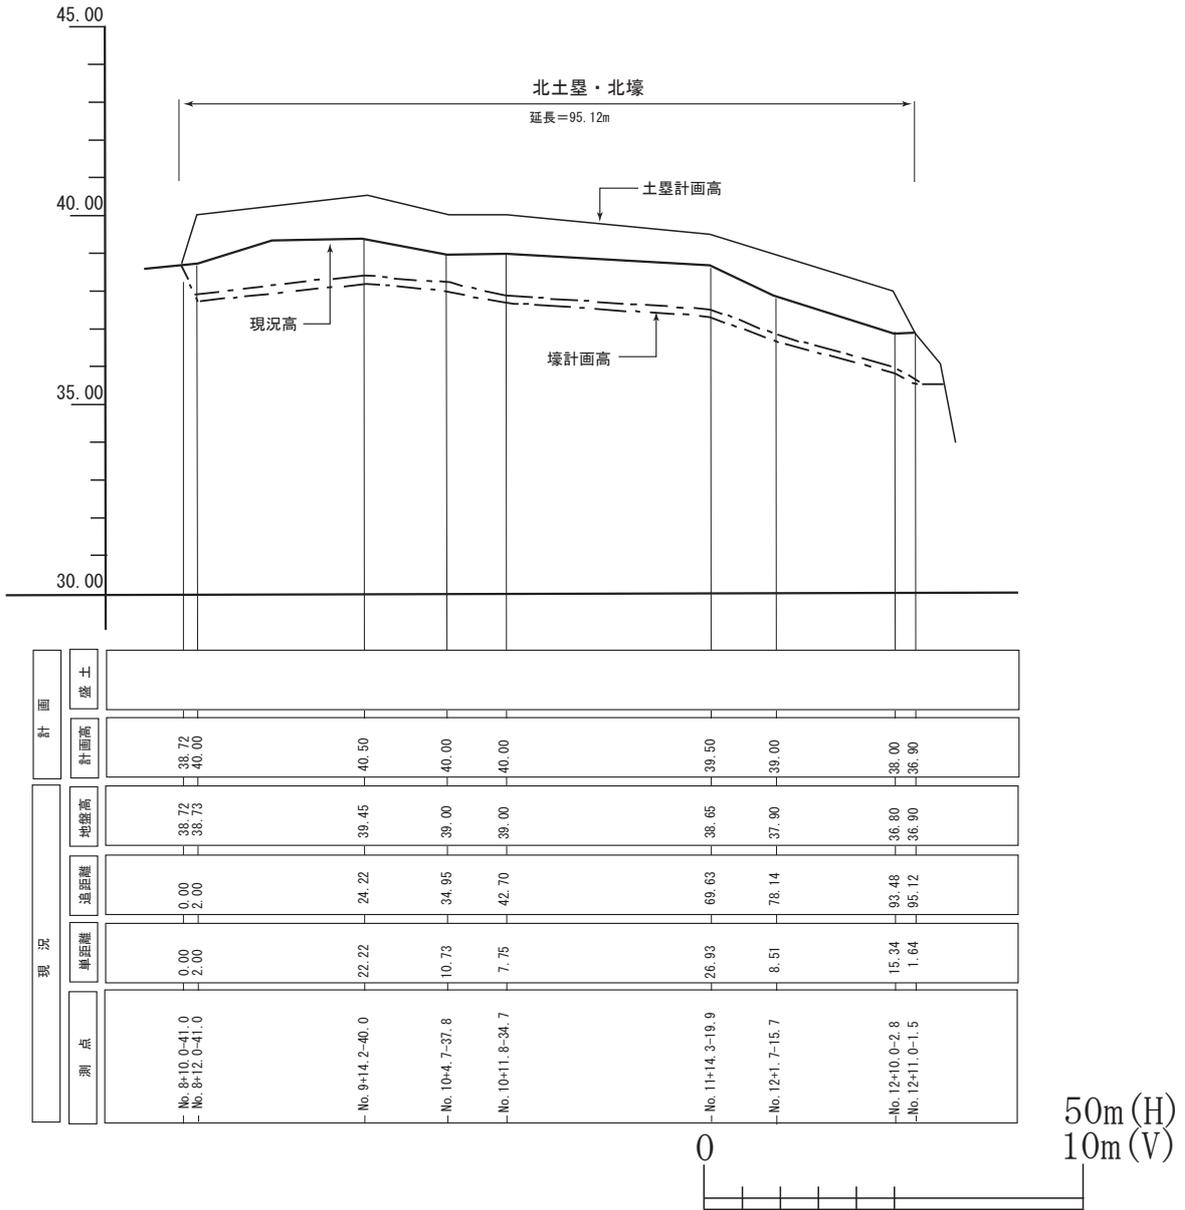
北土塁・北壕横断面

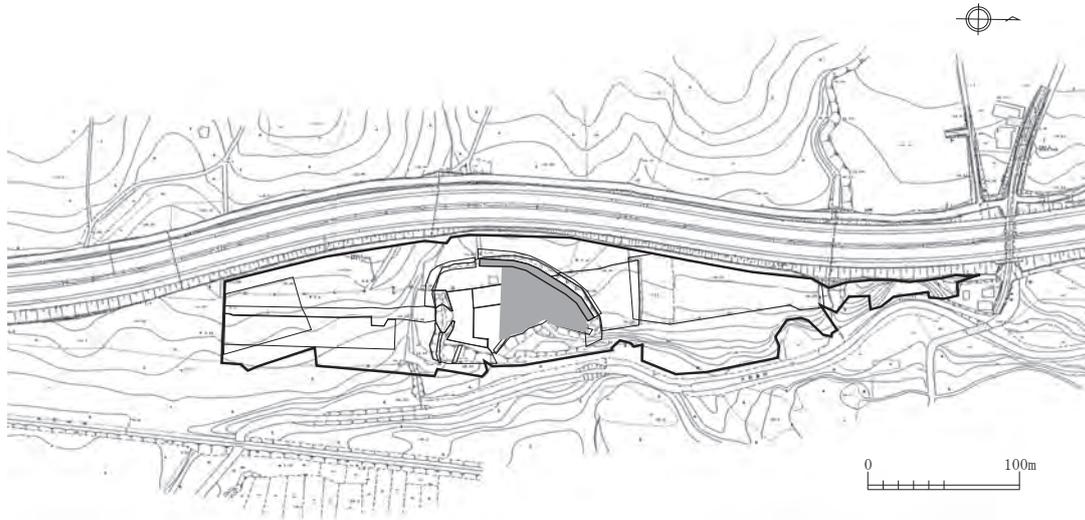
第25図 平成25年度工事対象範囲図

平成24年度に掘削した内郭の北壕 (L = 95.12 m、253 m²) を対象に植生土のう積みを行い、また、内郭

の平場 1,628 m² を対象に厚さ 15cm の粘性土の保護盛土工事を実施した。

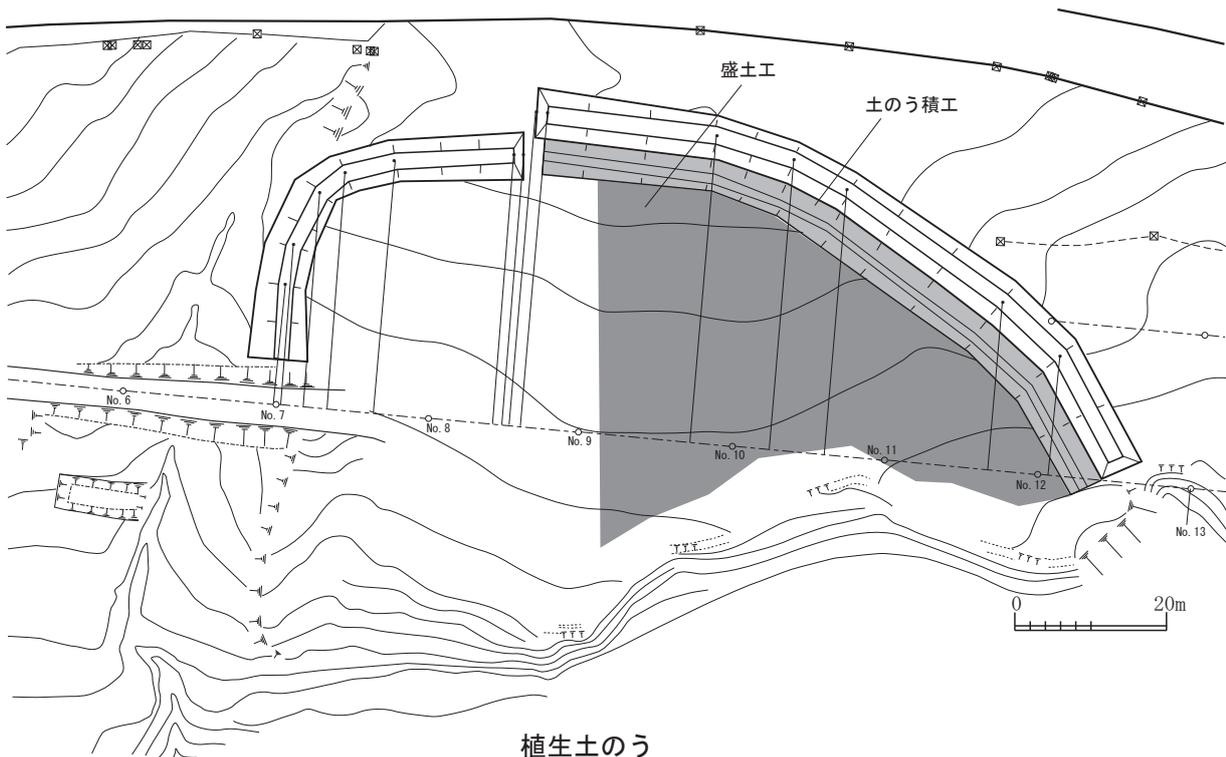
第26図 平成25年度工事設計図

植生土のう

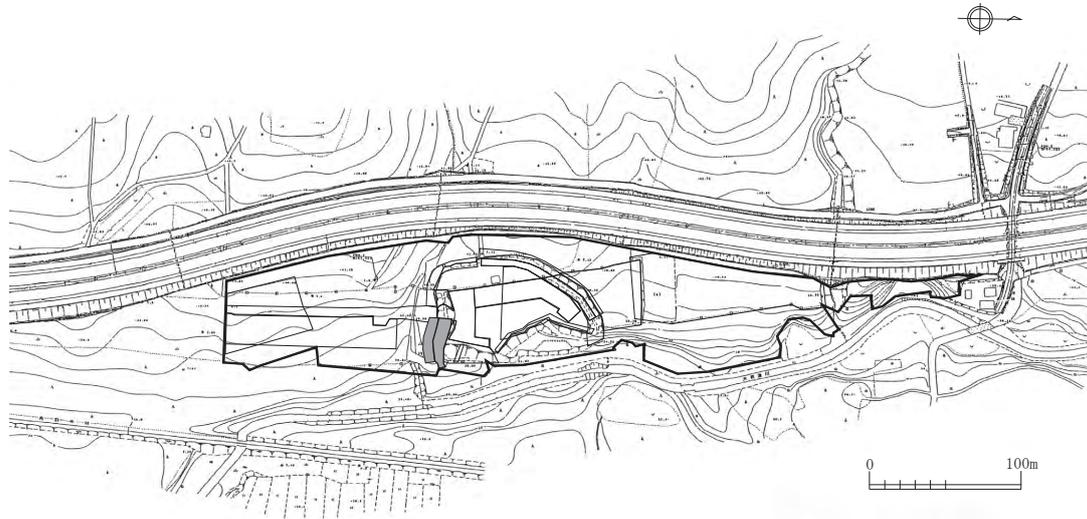
第27図 平成26年度工事対象範囲図

南壕の工事用作業用道路より東側の地区を対象に、土塁 (L=30.15 m、162.2 m²) と壕 (L=24.81 m) の

造成工事を実施した。また、VP300 の暗渠管 (14 m) を設置した。

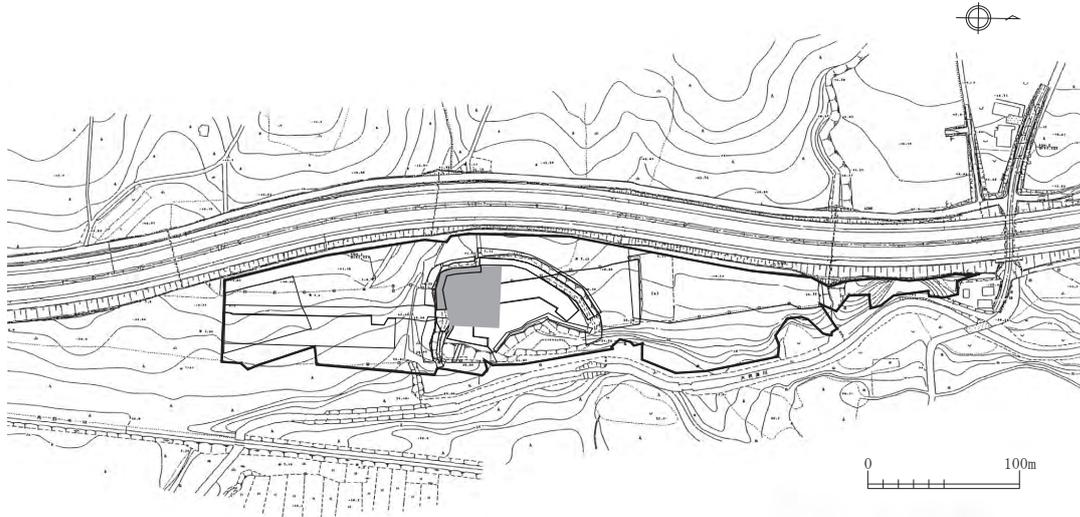
第30図 平成27年度工事対象範囲図

南壕の工事用作業用道路より西の壕 (L=43.86 m)
の掘削及び植生土のう積み、内郭平場 1,300 m²の保護

盛土工事 (厚さ t=30cm) を実施した。

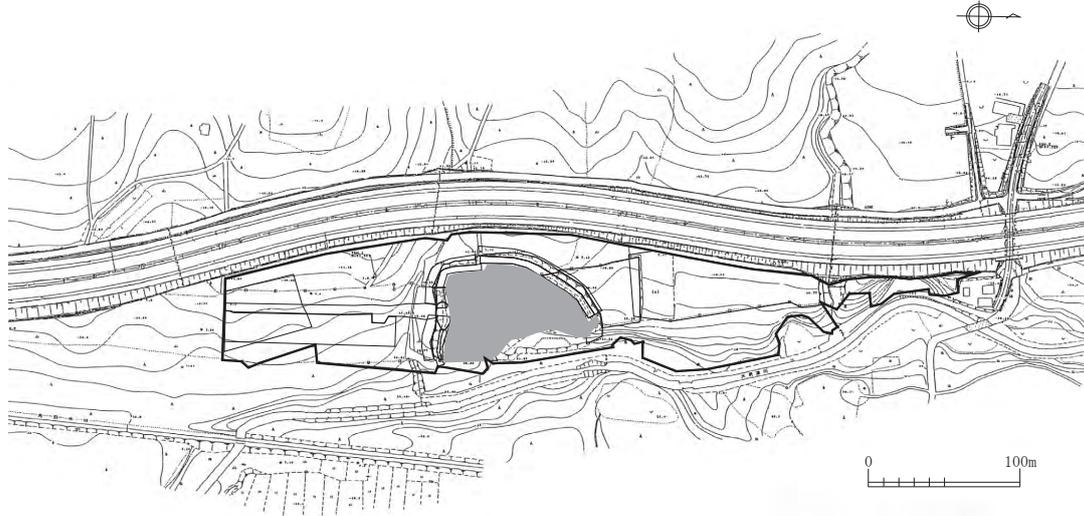
第33図 平成28年度工事対象範囲図

内郭の南東側の保護盛土(厚さ t=30cm)と竪穴建物跡(19H 除く)、園路の凍上抑制層を形成する工事を実施した。

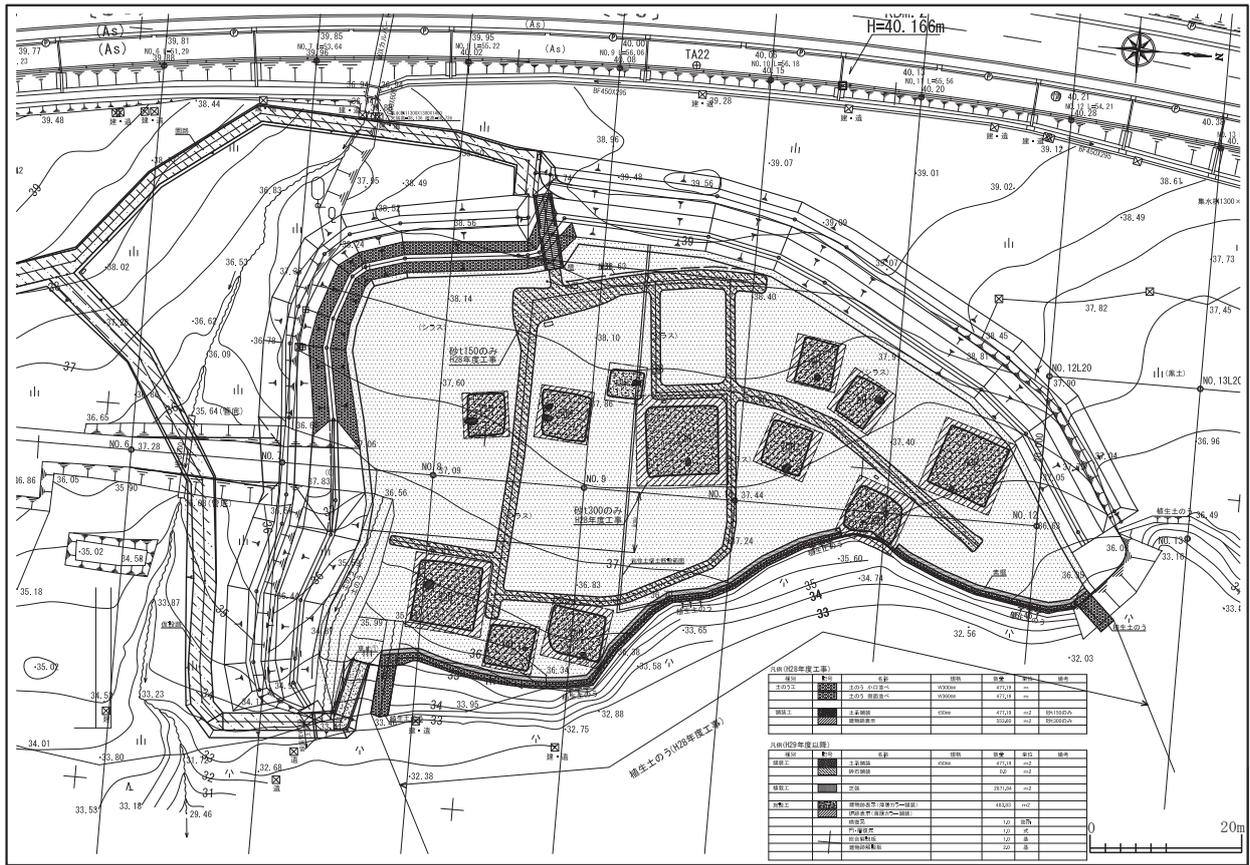
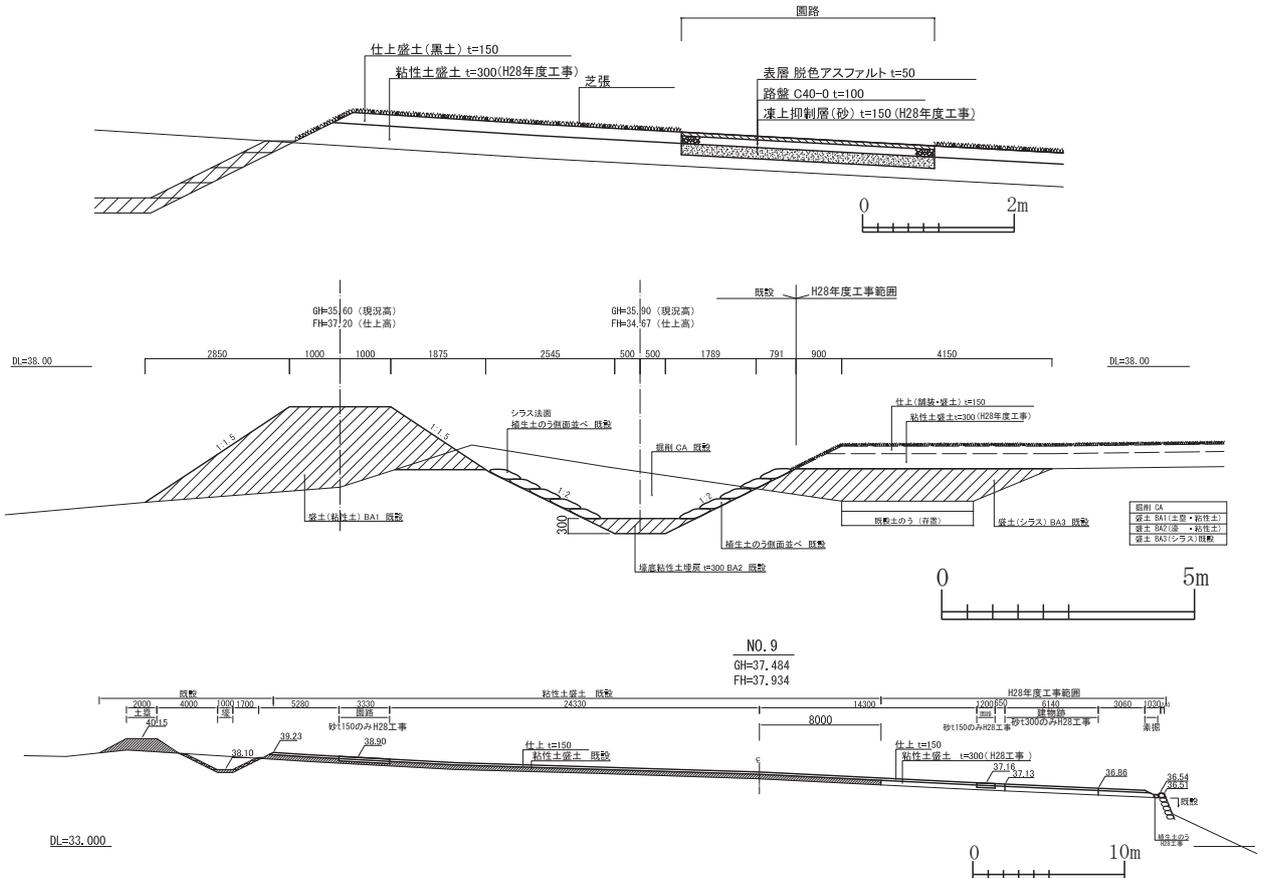
第35図 平成28年度工事設計②

建物跡遺構表示標準断面図

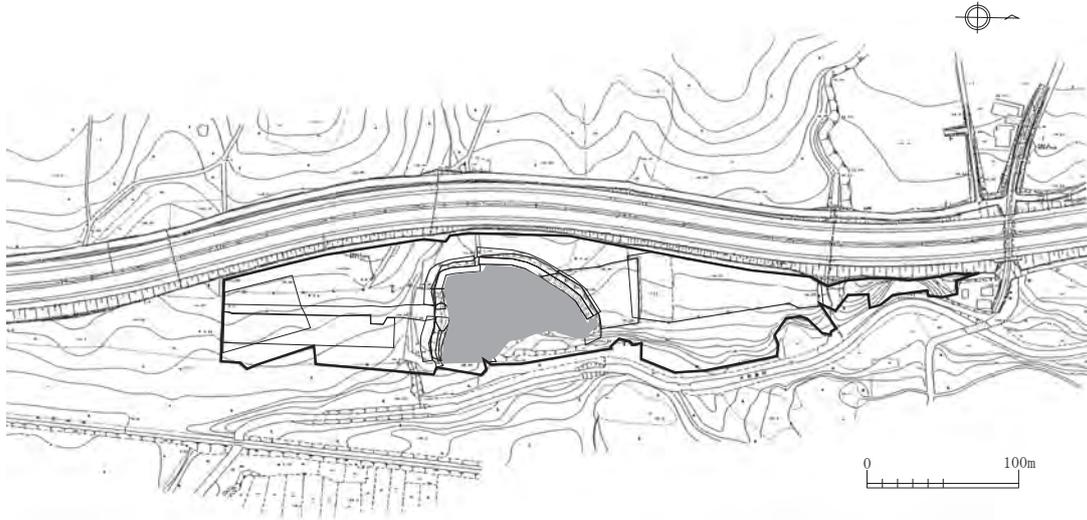
第37図 平成29年度工事対象範囲図

平成28年度に未施工の竪穴建物跡(19H)の凍上抑制層の形成と竪穴建物跡全棟のアスファルト舗装及

び園路の路盤工事を実施した。また、立体表示として柵列と門の復元工についても実施した。

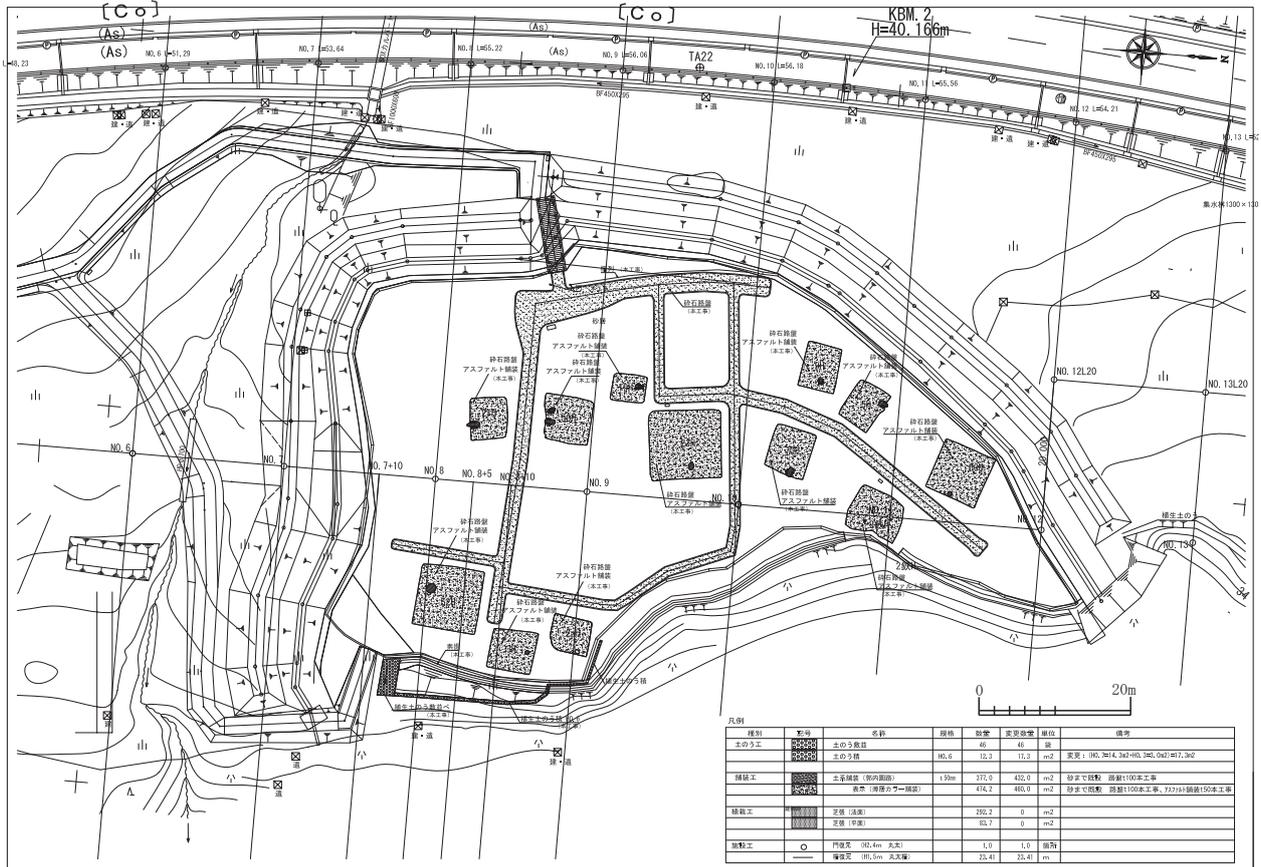
第38図 平成29年度工事設計図①

標準断面図

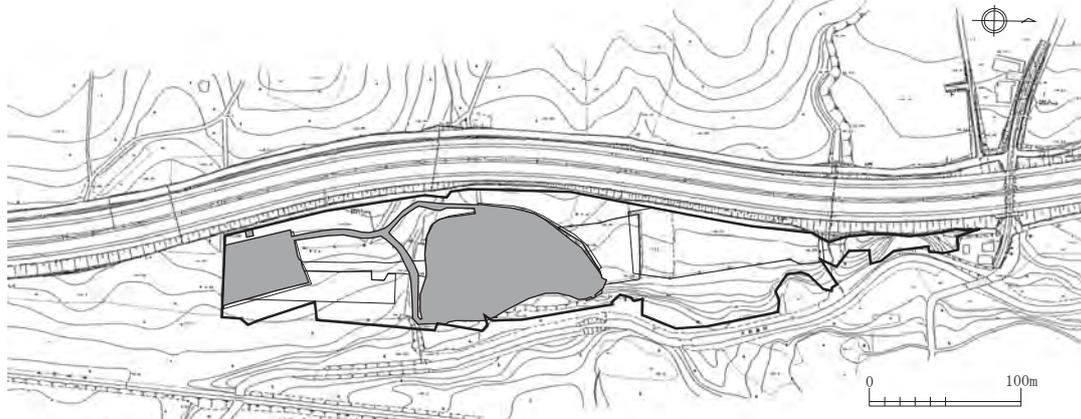
第41図 平成30年度工事対象範囲図

平成29年度に実施した竪穴建物跡のアスファルト舗装上に薄層カラー舗装を施し、カマド位置の表示を

実施した。また、園路については、土系の硬質土質舗装(カラーサンド)及びダスト舗装を表層に実施し

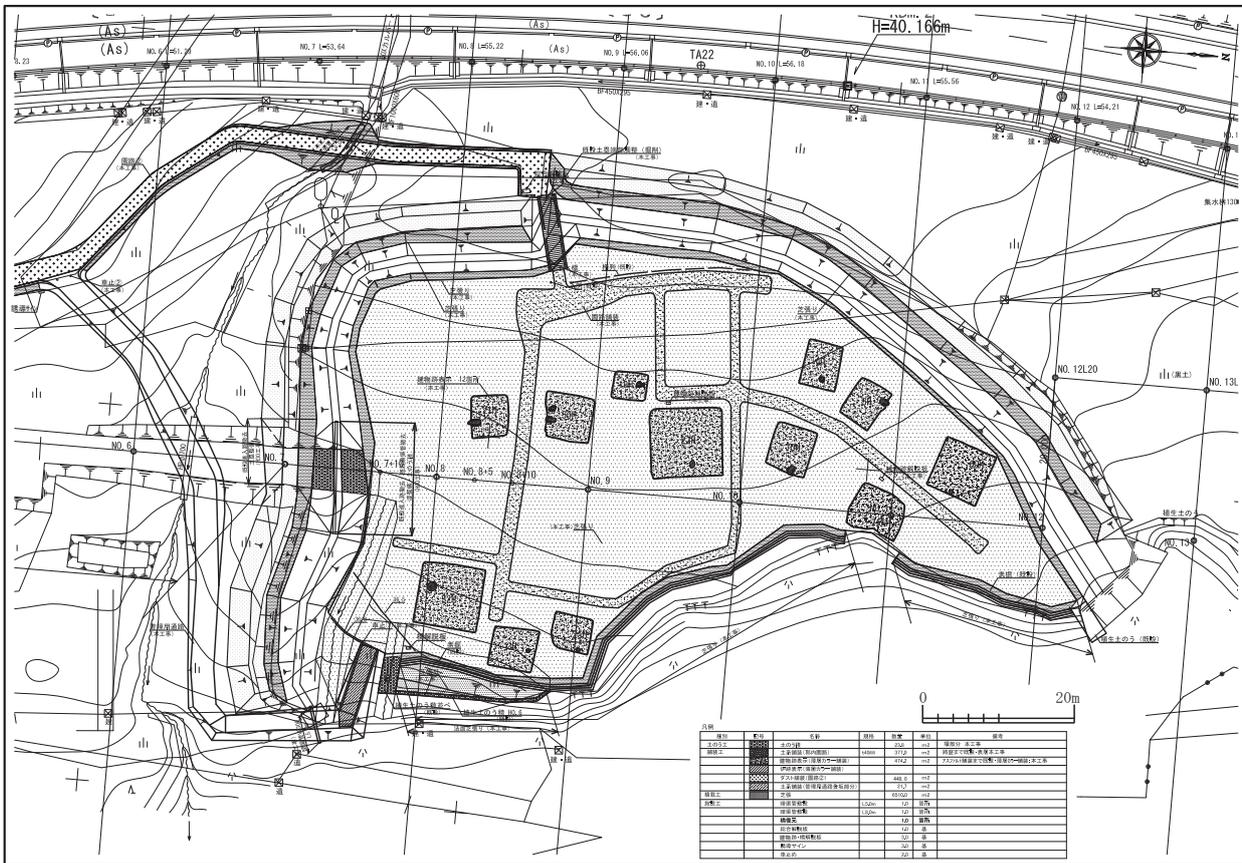
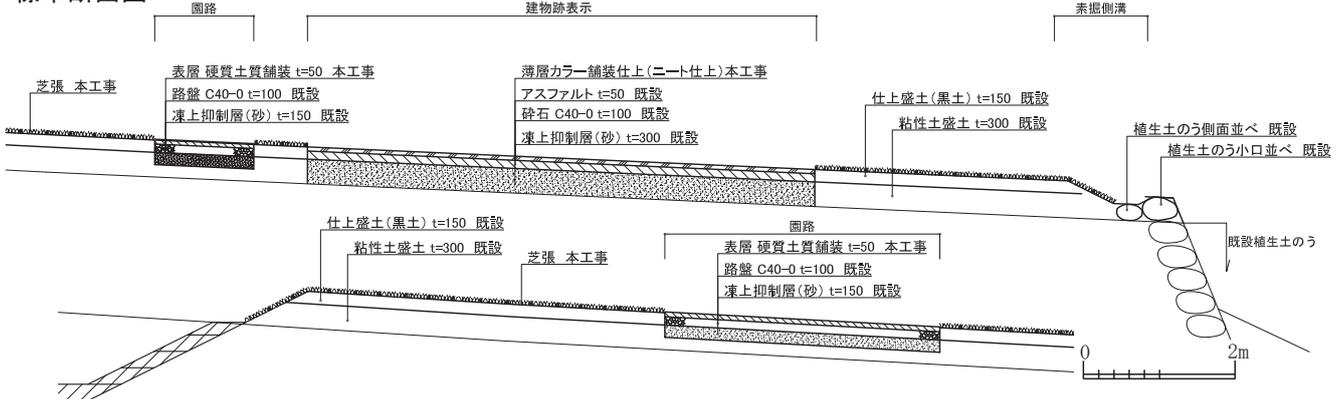
第42図 平成30年度工事設計図①

標準断面図

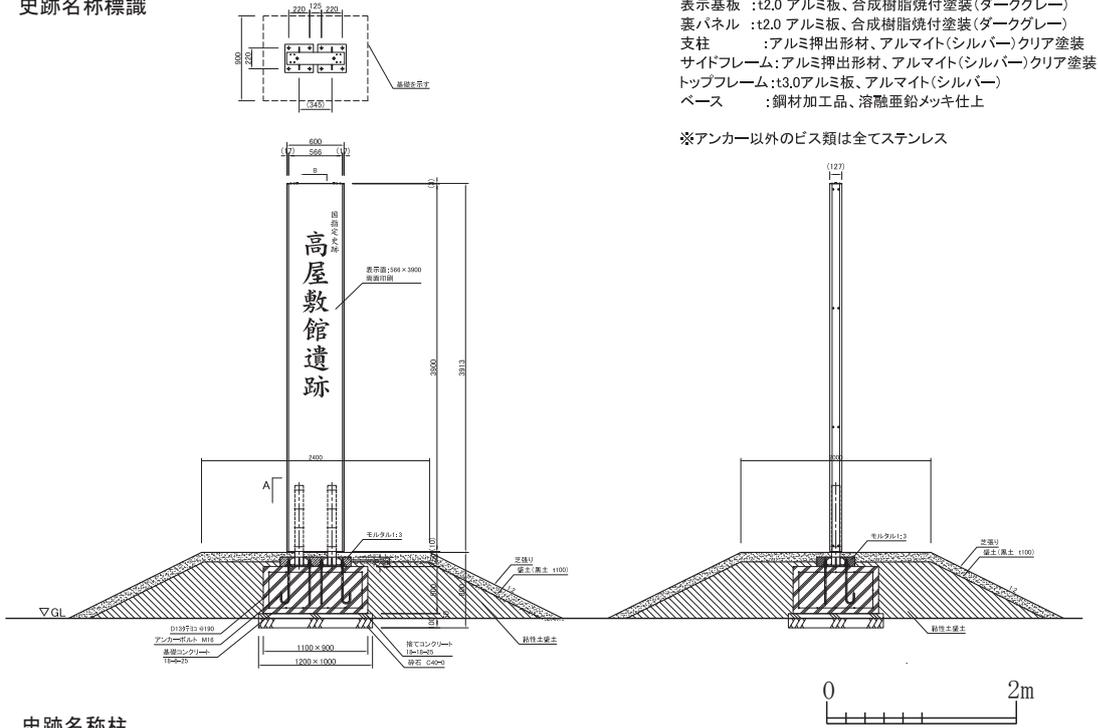
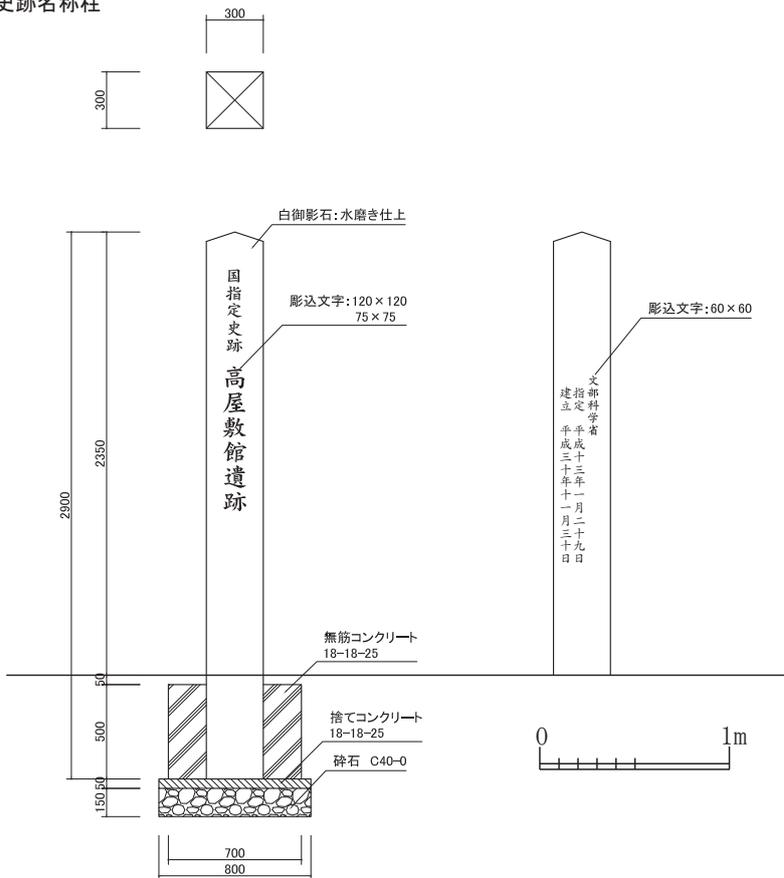
第49図 平成30年度工事設計図⑧

史跡名称標識

史跡名称柱

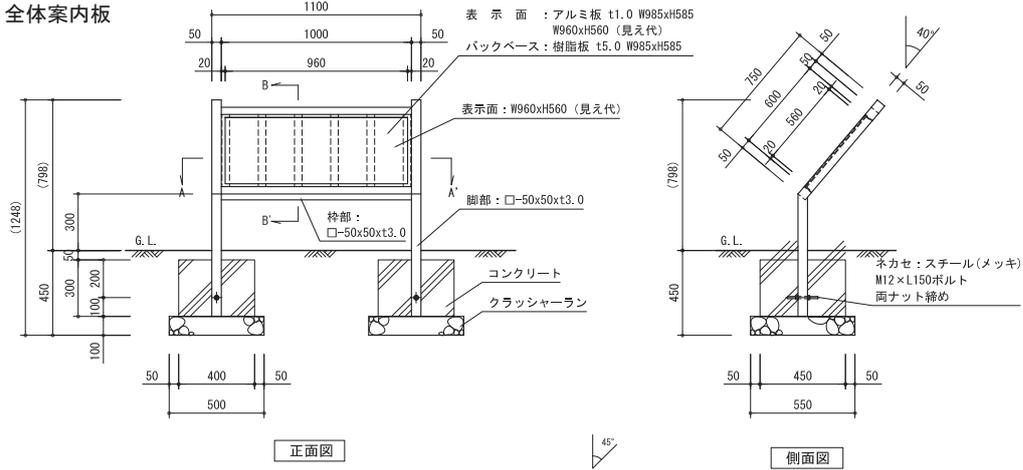
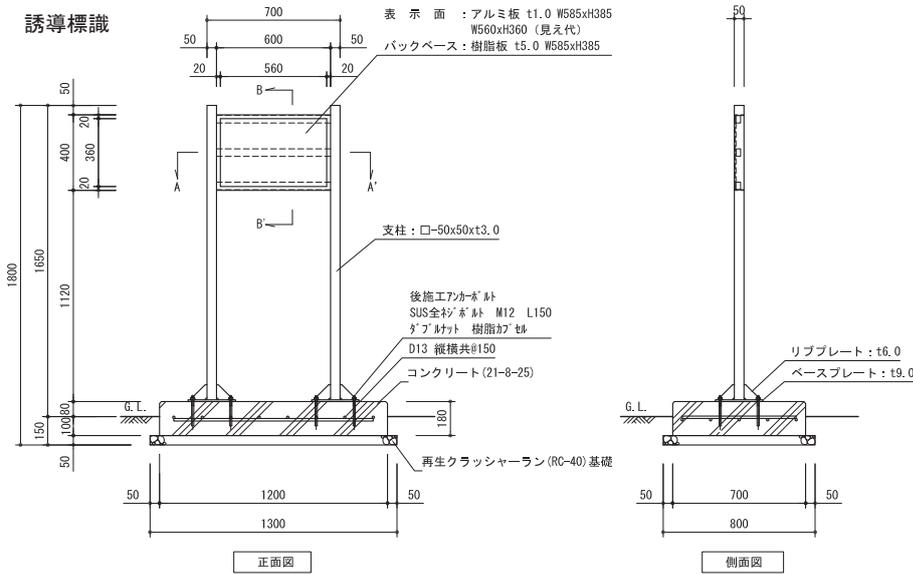
第50図 平成30年度工事設計図⑨

全体案内板

遺構解説板

誘導標識

車止

※ 木材はヒバ 皮ムキ丸太
 全面防腐剤塗
 ※ 木材は酸化亜鉛樹脂含浸処理(モックル処理同等品)を行う。

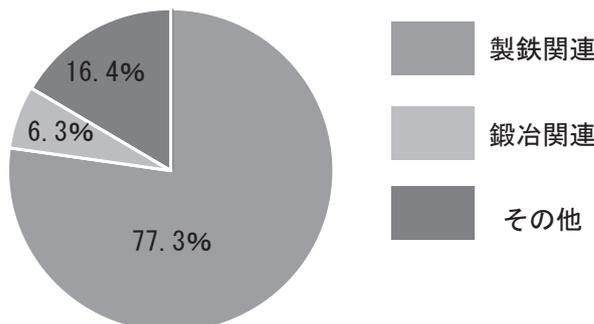
第60図 鉄関連遺物出土重量比(種別毎)

製鉄関連と鍛冶関連遺物が出土している。北～西側の遺構からの出土重量が多くみられる。特に遺構内では、第1号鉄関連遺構、9H、土塁、北壕、9溝、遺構外では、調査区中央を南北に縦断するグリッドラインL～0において、15kgを超える顕著な出土重量が認められる(第5表、第63図)。種別毎の比率を出土重量全体で見ると、工程の判別が難しい遺物(羽口、鉄塊系遺物、含鉄鉄滓、再結合滓、石、その他)を除いて、製鉄関連遺物(炉壁・流動滓・砂鉄焼結塊・炉内滓)が77.3%、鍛冶関連遺物(椀形鍛冶滓・鍛冶滓・鍛造剥片)が6.3%認められ、製鉄関連が大半を占める。遺構毎にみると、製鉄関連遺物は、全体的にも出土量が多い第1号鉄関連遺構、9H、土塁、北壕、9溝から10kg以上出土しており、特に第1号鉄関連遺構からは、製錬炉で一般的に排出される種類の遺物が認められ(第62図2・3、5～18)、50kgを超える遺物が出土している¹⁾。鍛冶関連遺物は、製鉄関連遺物に比べて量が少ないものの、60H、3竪から1～2kg程度出土している。

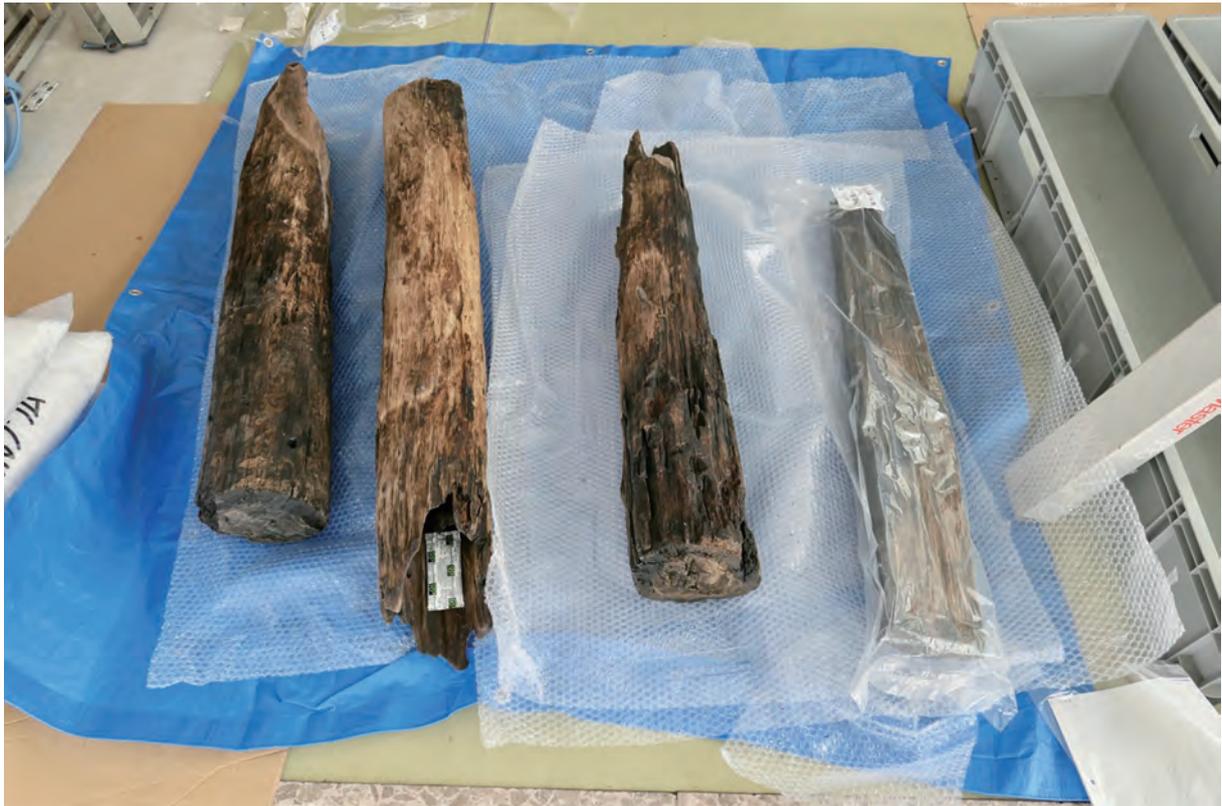
図1 高屋敷館遺跡東塚から出土した4本の橋脚

試料は高屋敷館遺跡の東壕から出土した橋脚(アスナロ材)3点である(表1, 図1)。各試料からノコギリを使用して円盤状の分析試料を分取した(図2)。試料はいずれも樹皮を欠くが、2点には辺材が認められた。試料の横断面を研磨し、0.01mm精度で年輪幅を計測した。得られた年輪幅の時系列データをクロスデーティングして、試料間相互の年代決定を試みたが、それは成功しなかった。

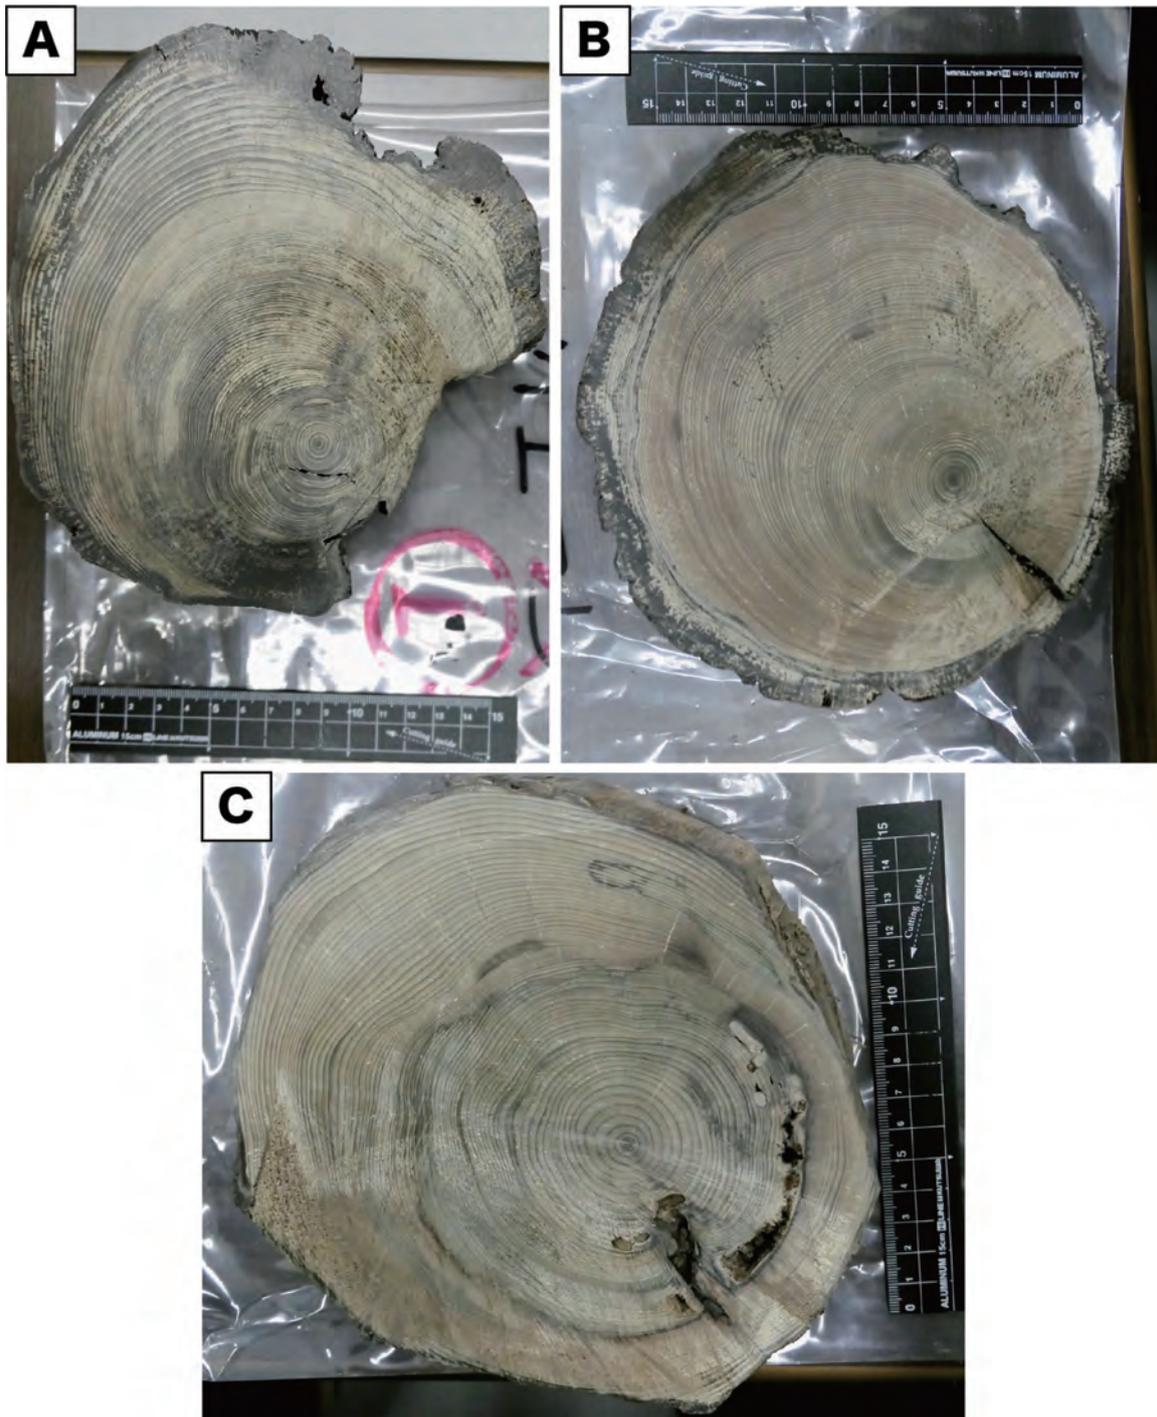
図2 年輪年代分析に用いた円盤試料

A:木柱 1, B:木柱 2, C:木柱 4
