青森市埋蔵文化財調査報告書 第124集

国史跡高屋敷館遺跡

環境整備報告書Ⅲ

青森市教育委員会

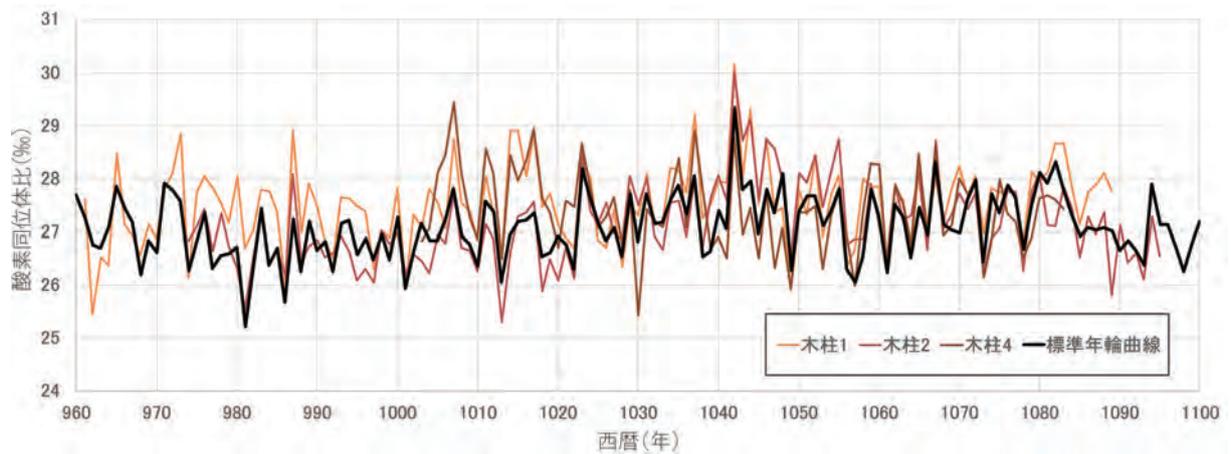
図3 標準年輪曲線と各試料の酸素同位体比時系列データの比較

2点には辺材が残存することから、伐採年は数年～十数年加算して12世紀初頭と見積もることができると考えられる。
