潤遺跡群 I

— 県道津和崎潤線拡幅に伴う潤丸田遺跡の調査 —

糸島市文化財調査報告書

第 4 集

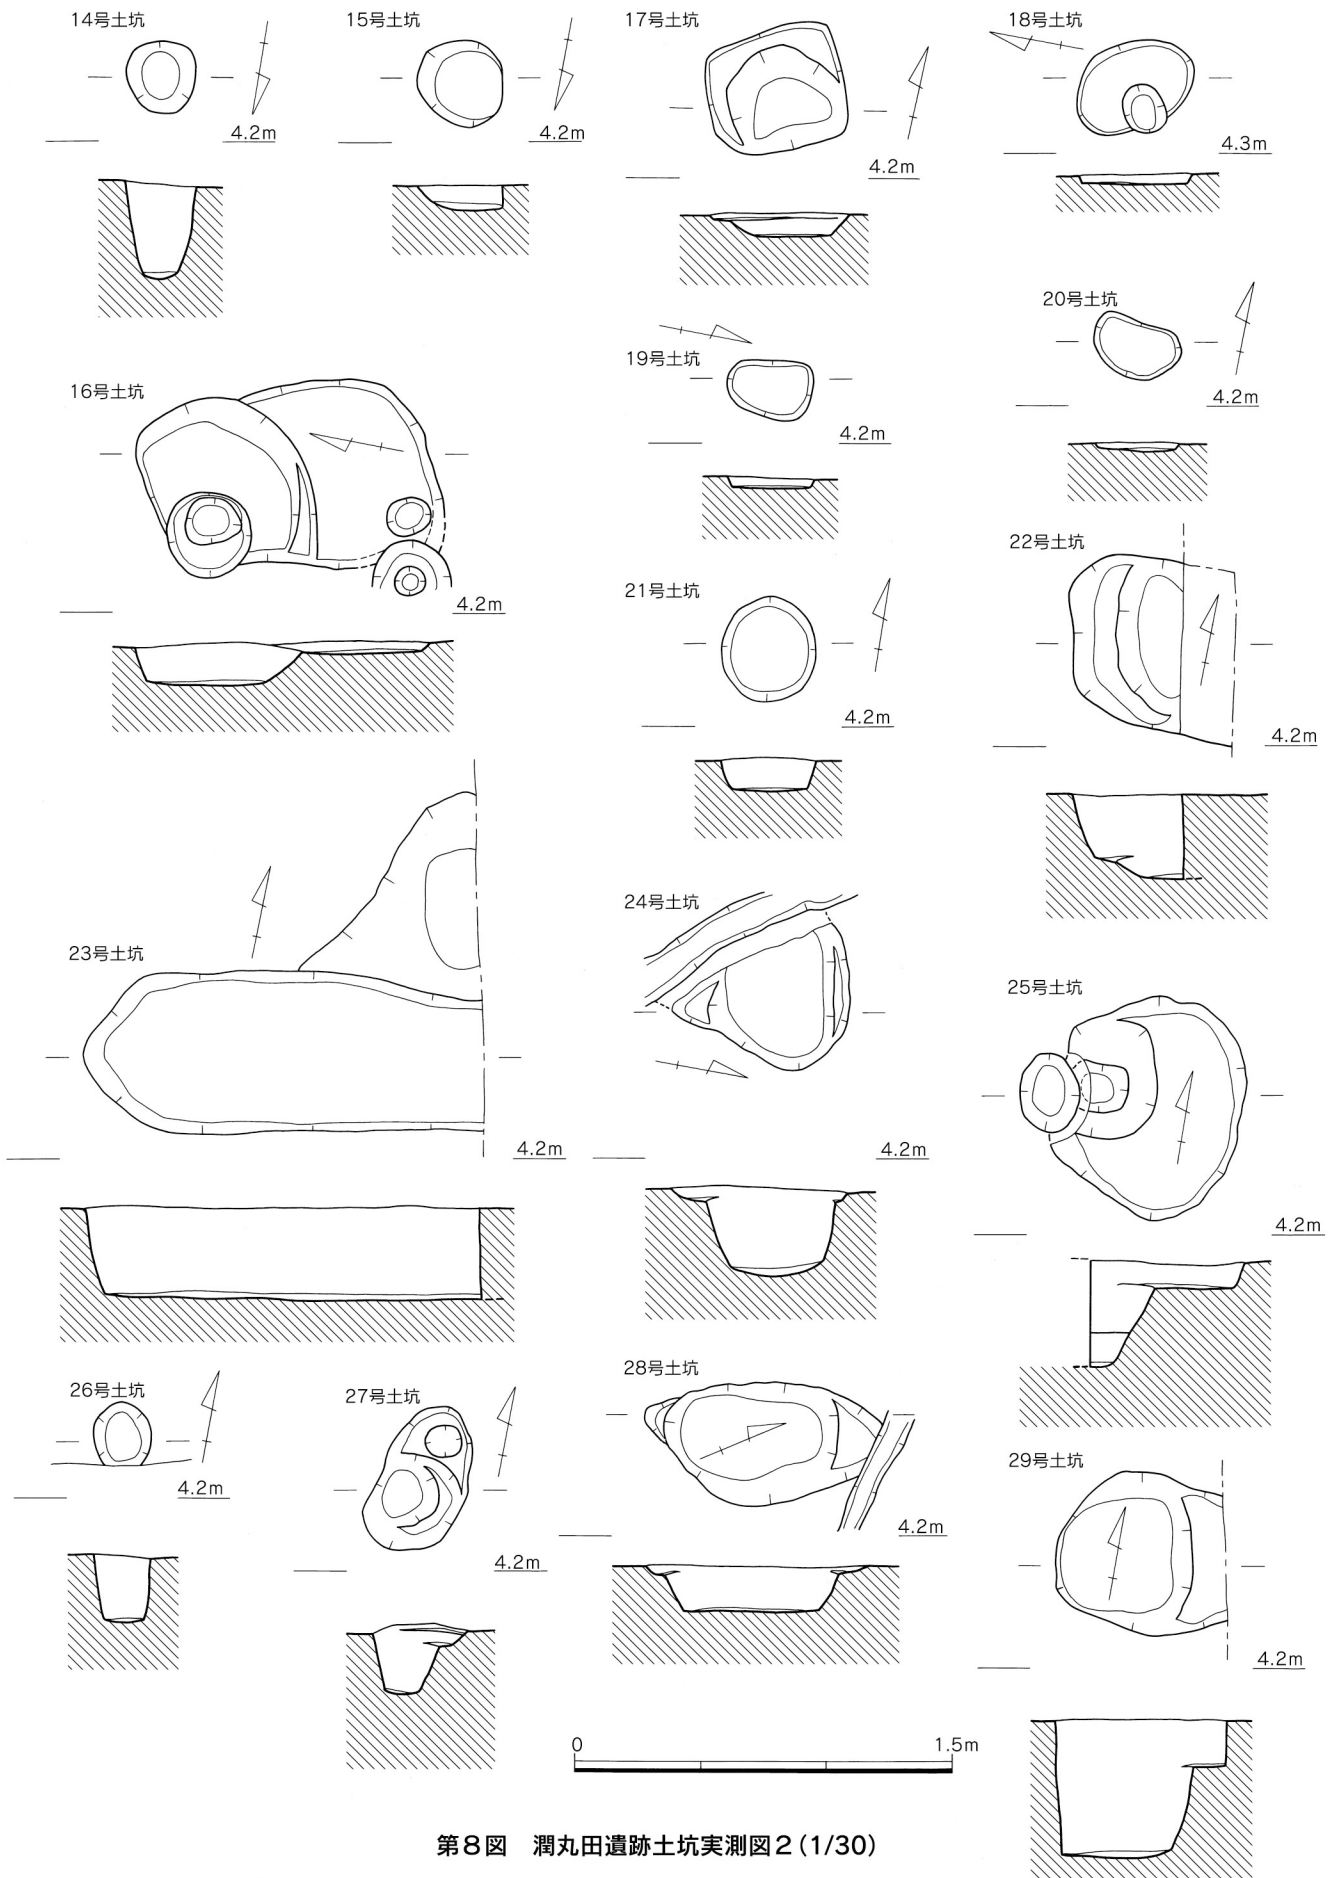
第8图 濶丸田遺跡土坑実測図2 (1/30)

14号土坑 (第8図14) 調査区の南側で確認された直径0.30mのピット状の土坑である。深さは40cmある。出土遺物はない。

15号土坑 (第8図15) 調査区の南側、1号溝と2号溝の間で確認された直径0.35mのピット状の土坑である。深さは10cmである。

16号土坑 (第8図16) 調査区の南側で確認された東西0.65m、南北0.66mの方形の土坑である。深さは18cmあり、土坑の左側はピットに切られる。

17号土坑 (第8図17) 調査区の南側で確認された東西0.55m、南北0.50mの方形の土坑である。南側が一段深くなっており、深さ9cmを測る。出土遺物はない。

18号土坑 (第8図18) 調査区の南側で確認された東西0.36m、南北0.43mの楕円形土坑である。深さは5cm程度と浅い。西側をピットに切られる。出土遺物はない。

19号土坑 (第8図19) 調査区の南側で確認されたピット状の土坑で、東西0.24m、南北0.35m、深さ5cmを測る。

20号土坑 (第8図20) 調査区の南側で確認されたピット状の土坑で、東西0.36m、南北0.24m、深さ5cmを測る。

21号土坑（第8図21）調査区南側西端で確認されたピット状の土坑で2号溝を切る。直径0.38m、深さ15cmを測る。

22号土坑（第8図22）調査区の中央部東端で確認された土坑で、東側が調査区外に延びる。東西0.65+ α m、南北0.69mを測る。東側が一段深くなっており、深さ35cmを測る。出土遺物はない。

23号土坑（第8図23）調査区の中央部東端で確認された土坑で、東側が調査区外に延びる。東西1.51+ α m、南北0.63m、深さ38cmを測る。

24号土坑（第8図24）調査区南側東端で確認された土坑で、西側を9号溝に切られる。東西0.63+ α m、南北0.70mを測る。土坑の中心部は一段深くなっており、深さ36cmを測る。

25号土坑（第8図25）調査区の南側で確認された西側をピットに切られる円形の土坑である。東西0.75m、南北0.89mを測る。土坑の西側が一段深くなっており、深さ43cmを測る。

26号土坑（第8図26）調査区の北側西端で確認された直径0.22mのピット状の土坑である。深さは27cmを測る。土坑の南側は調査区外に延びる。

27号土坑（第8図27）調査区の北側西端で確認された東西0.35m、南北0.63mの楕円形の土坑である。南側は一段深くなっており、深さ35cmを測る。

28号土坑（第8図28）調査区の南側で確認された土坑で、北側を9号溝に切られる。東西0.50m、南北0.90+ α mを測る。深さは18cmを測る。

29号土坑（第8図29）調査区の中央部東端で確認された土坑で、東側は調査区外に延びる。東西0.69+ α m、南北0.61mを測る。土坑の西側は一段下がっており、深さ0.55mを測る。

30号土坑（第8図30）調査区の北側で確認された土坑で、南側を6号土坑に切られる。東西0.82m、南北0.58mを測る。深さは16cmを測る。

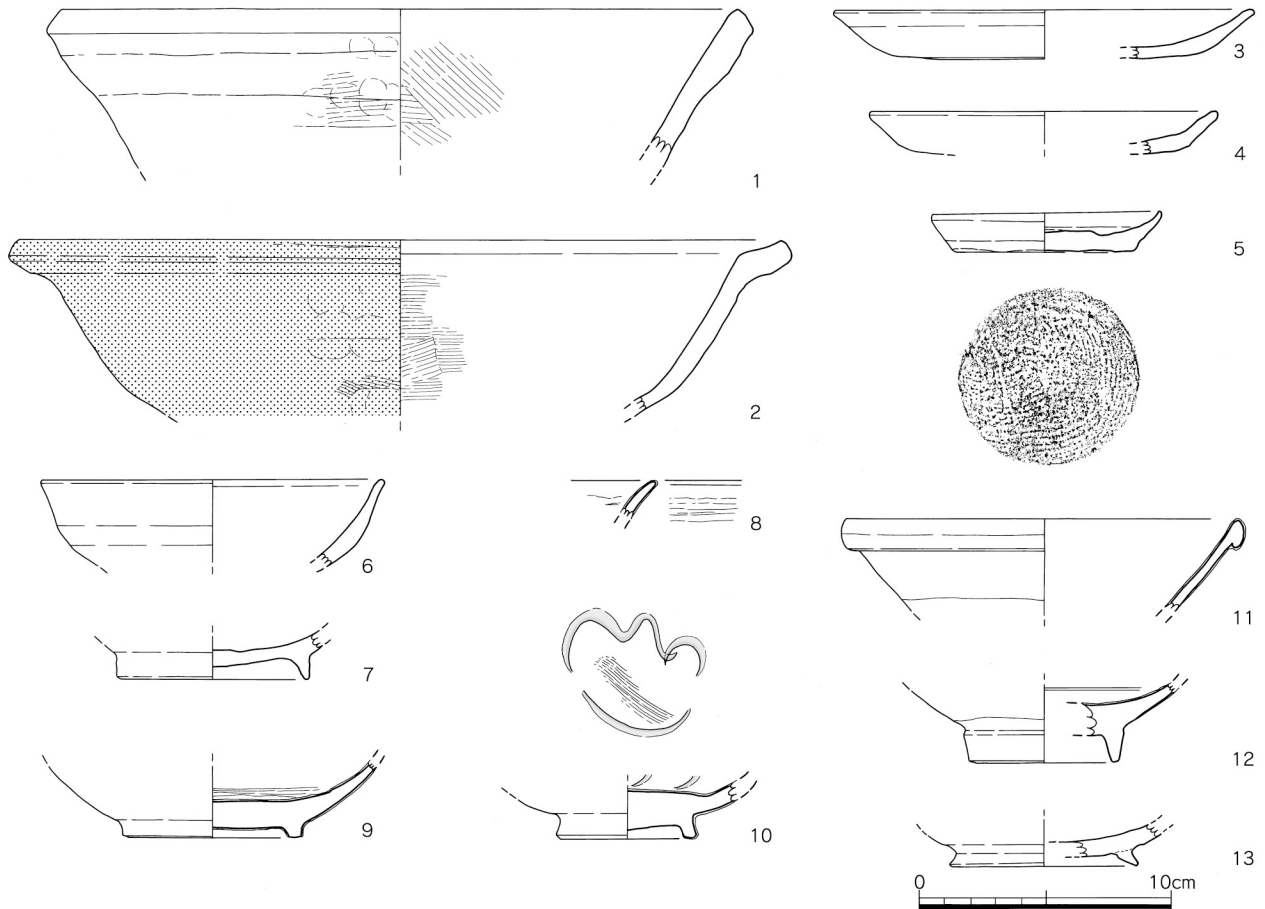
第16図 潤丸田遺跡15・16号溝出土土器実測図(1/3)

出土遺物（第16図1、第19図14）1は瓦質の捏鉢。小片のため播目は確認できなかった。口縁端部はややくぼむ方形である。内面は斜め方向にハケメを施すが、口縁部付近は剥離が著しい。外面はオサエとヨコハケメが残る。白灰色を呈する。第19図14は鉄滓である。鉄分は弱く、重さ142.57gである。

出土遺物（第16図13、第19図8）13は18号溝と19号溝が重なる部分で出土した黒色土器A類である。内外面ともに磨滅が著しく調整は不明である。高台を貼りつけた痕跡がよく残る。

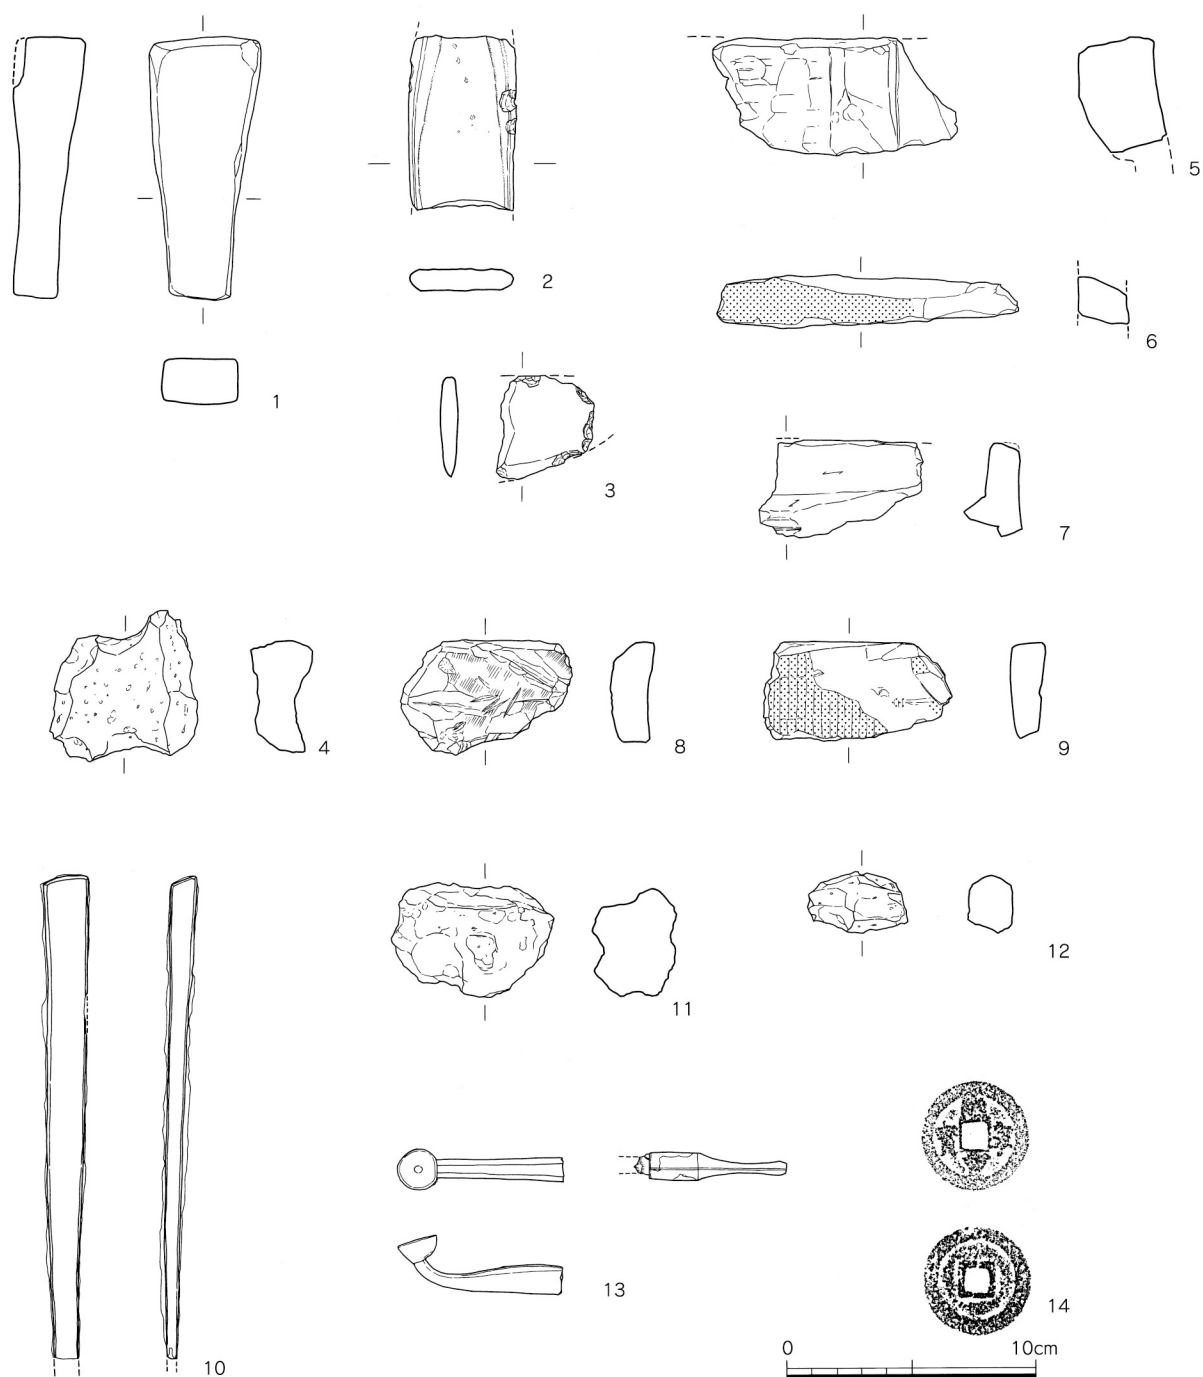
第24図 潤丸田遺跡包含層出土石器・鉄器・青銅器実測図(1/3)

第24図1は砥石である。全ての面で使用痕が認められる。裏面の一部は欠けている。目は比較的細かい。2は磨製石剣の上部の破片である。切先を欠く。3は石包丁の破片である。小片のため孔の有無は確認できない。石材は輝緑凝灰岩である。4は軽石製の浮子である。上下に抉りを入れる。5～9は滑石製石鍋の破片である。5は耳付石鍋の破片で、把手は口縁部までいたる。6は石鍋胴部の破片で、外面はススが付着する。右側は新しいケズリが入る。7は鏝付石鍋の口縁部の破片で、やや橙味を帯びた滑石製である。鏝の下の割口には新しいケズリが入り、何かに転用しようとしたものと思われる。8は口縁端部の石鍋片である。口縁端部は一部残るが左下は新しいケズリが入り、表面にも工具痕が残る。9は石鍋口縁部の破片である。表面の半分以上は剥離している。口縁端部は残っており、断面下部の一部は新しいケズリが入る。

10は棒状の鉄製品である。長さ19.2cm、幅1.0～1.8cm、幅0.5～1.0cmを測り、先端部を欠く。本例は包含層出土品で、調査の前は水田として使われていたことから、馬鍬の刃と思われる（桃崎2008）。11・12は鉄滓である。13は煙管である。銅銭は2枚出土しているが、永楽通宝は小片のため採拓できていない。14は磨耗が著しいが、折二銭の熙寧重宝である。1071年初鑄で、書体は真書である。列島内の出土銭における組成比率は0.1%で、博多や沖縄、対馬などでの出土数が多い（永井2002）。
