# 文化財年報

第30号

2018  
三島市教育委員会

## 平成29年度文化財保存事業の概要

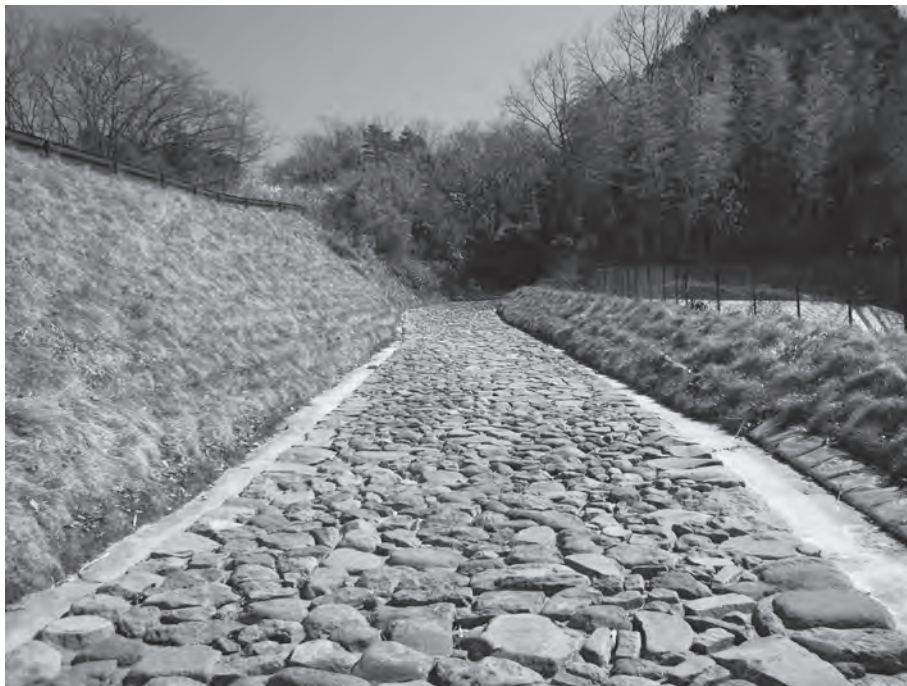
表紙写真

**復元整備後の箱根旧街道石畳** 国指定文化財（史跡）

長坂地区石畳のうち約70mの石材を一旦取り外し、  
トンネル工事終了後に復元整備工事を実施した。

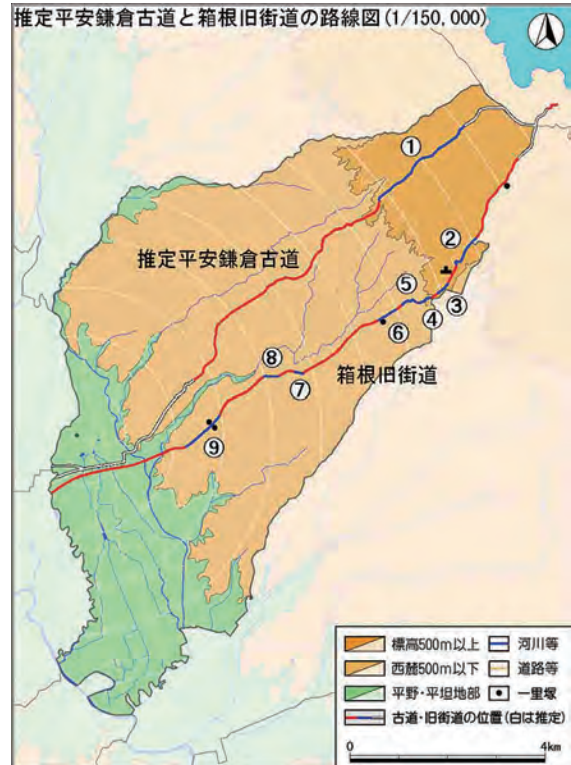
箱根旧街道は、江戸幕府により整備された東海道の一部であり、三島宿から箱根峠を登り、小田原宿まで下る八里（約32km）の山道である。このうち三嶋大社から箱根峠までの約12kmの区間は西坂とも呼ばれる。当初この街道には滑り止めとして箱根竹が敷かれていたが、延宝8年（1680）に坂に石を敷くという大工事が行われた。三島市は平成6～9年度にかけて、この石敷きの道を発掘調査し、復元整備実施した。なお、一里塚の設置とともに街道沿いに松並木が整備されたのは慶長9年（1604）前後のことと考えられる。今から約400年前のことであるが、現在も市内初音地区の国道沿いの約0.9kmに当時の松並木の趣を残す。

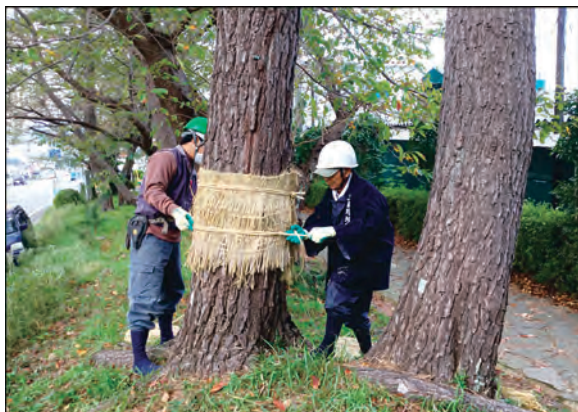
コモ巻き

箱根旧街道は、既に国指定されていた錦田一里塚の統合なども含め、平成16年10月18日に三島市・函南町・箱根町の1市2町合同で新たに国史跡に指定されている。市では、箱根旧街道や推定平安鎌倉古道の保存とハイカーの利便を図るため、下刈りを地元自治体に委託して保護保存に努めている。また、松並木は捕植の松を含め約360本を数えるが、貴重な文化財として、国道を走る自動車の排気ガスやマツ毛虫等の害虫から守るため、コモ巻きや薬剤注入など様々な対策を講じている。

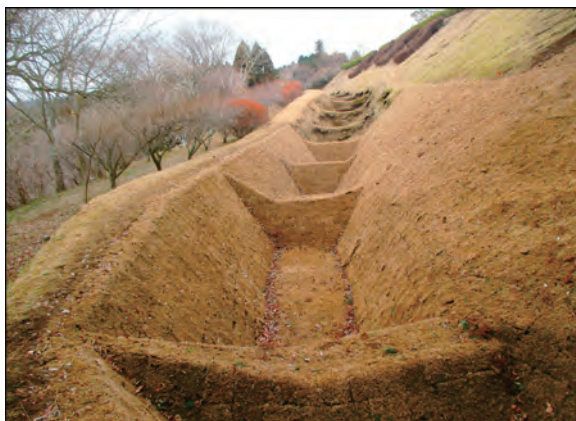
一ノ堀再整備状況

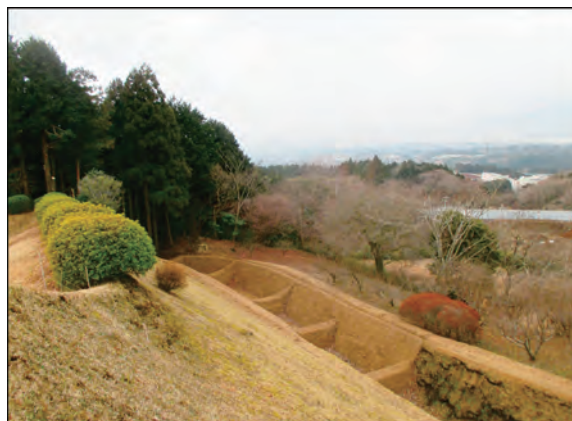
一ノ堀再整備状況

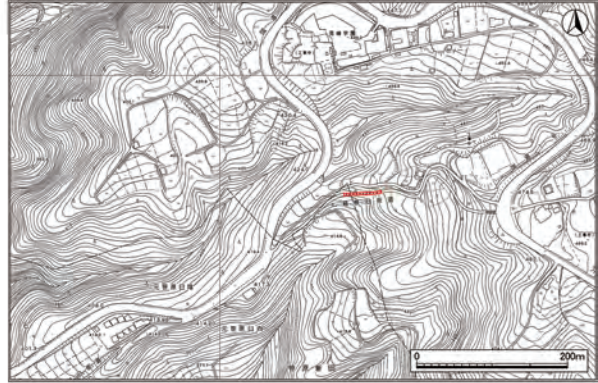
整備の概要 復元整備作業は、平成24年度の発掘調査で平面図を作成した後に、番号を記入して取り外し、保管しておいた石材を使用して、往時の石畳を復元することを目的として実施した。作業に先立って、国道から復元整備現場まで続く現況の石畳120mを保護するため、その上に厚さ20cmの仮設搬路を敷設した後に復元作業を開始した。復元区間には、まず下層路盤として碎石を100mm敷設し、その上に基礎となる70mmの均しコンクリートを打設した。復元工事は標高の高い東側から西側に向けて番号順に石材を敷き並べて石畳本来の形状に戻すことが前提であるため、発掘調査で取得したデータを基に、主要な石材の座標を特定しながら縁石から内側へ向けて順次石材を敷き並べ、石材の欠落部分には根府川石を充填した。また目地の色モルタルは周辺の土壌と色調を合わせて、違和感のない仕上がりになるように配慮した。石畳約70mの復元を行うにあたって石張工と目地詰めだけで実労37日、延べ205名が作業に従事し、12月5日に三島市検査課の完了検査を受けて復元整備工事を完了した。また、9月12日に文化庁の文化財調査官の現地視察があり「予想以上の復元整備レベルである」との高い評価をいただいた。
