花卷市埋蔵文化財発掘調査報告書 第24集

平成28年度調査  
**花卷市内遺跡発掘調査報告書**

馬頭遺跡・花卷城跡

岩手県 花卷市教育委員会

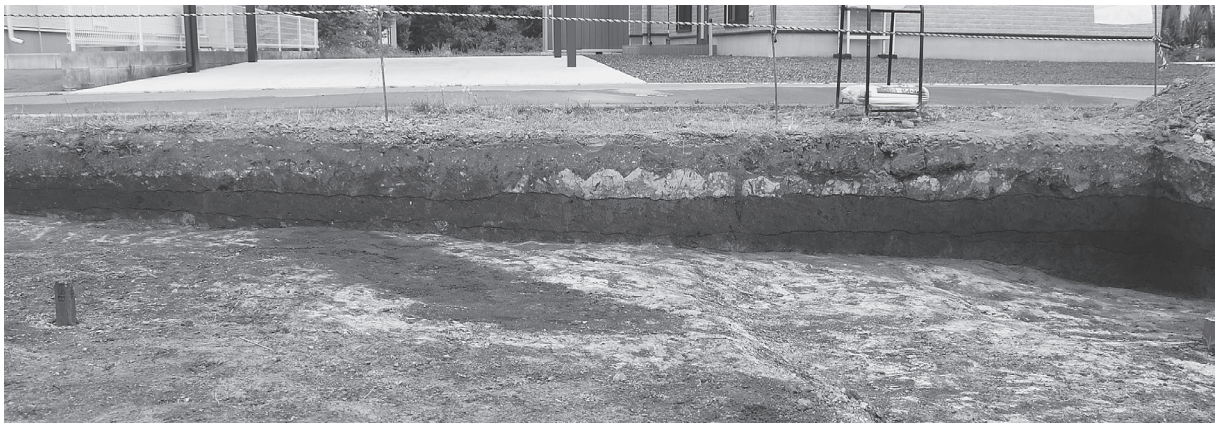
基本土層 断面（東から）

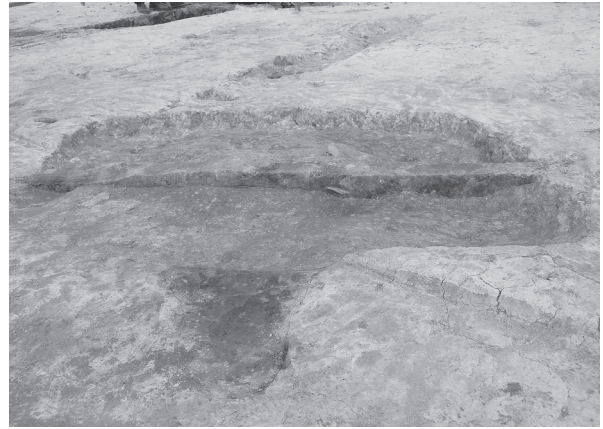
4B 竖穴状遺構 断面（南西から）

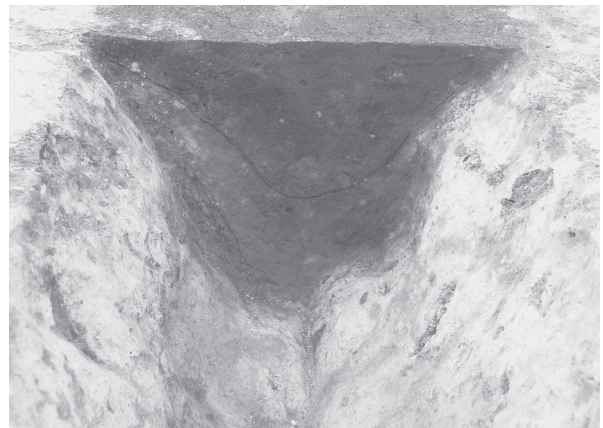
2A 土坑 断面（東から）

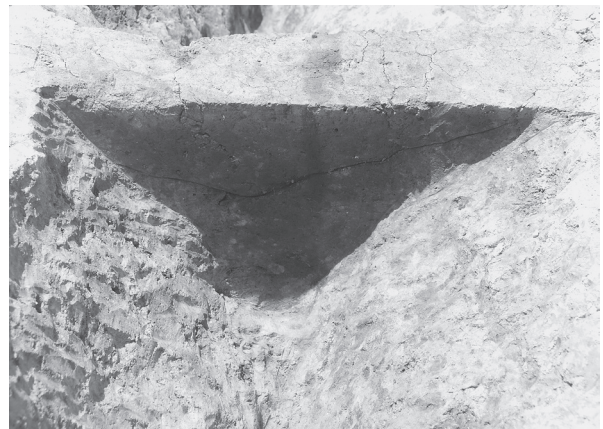
2B 土坑 断面（東から）

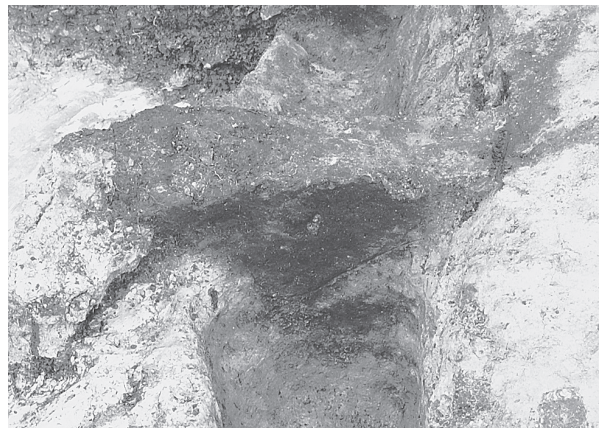
30-2 土坑 断面（西から）

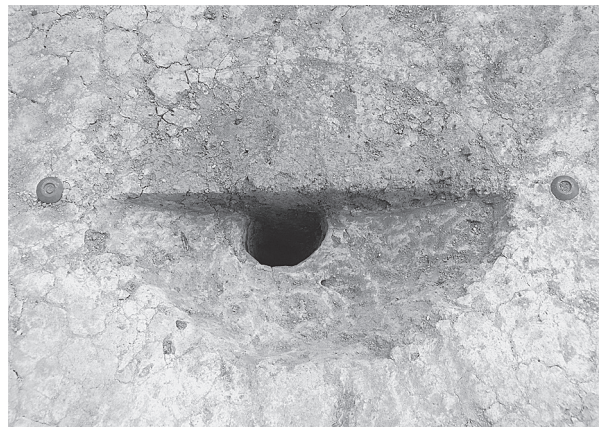
2B ピット 断面（南西から）

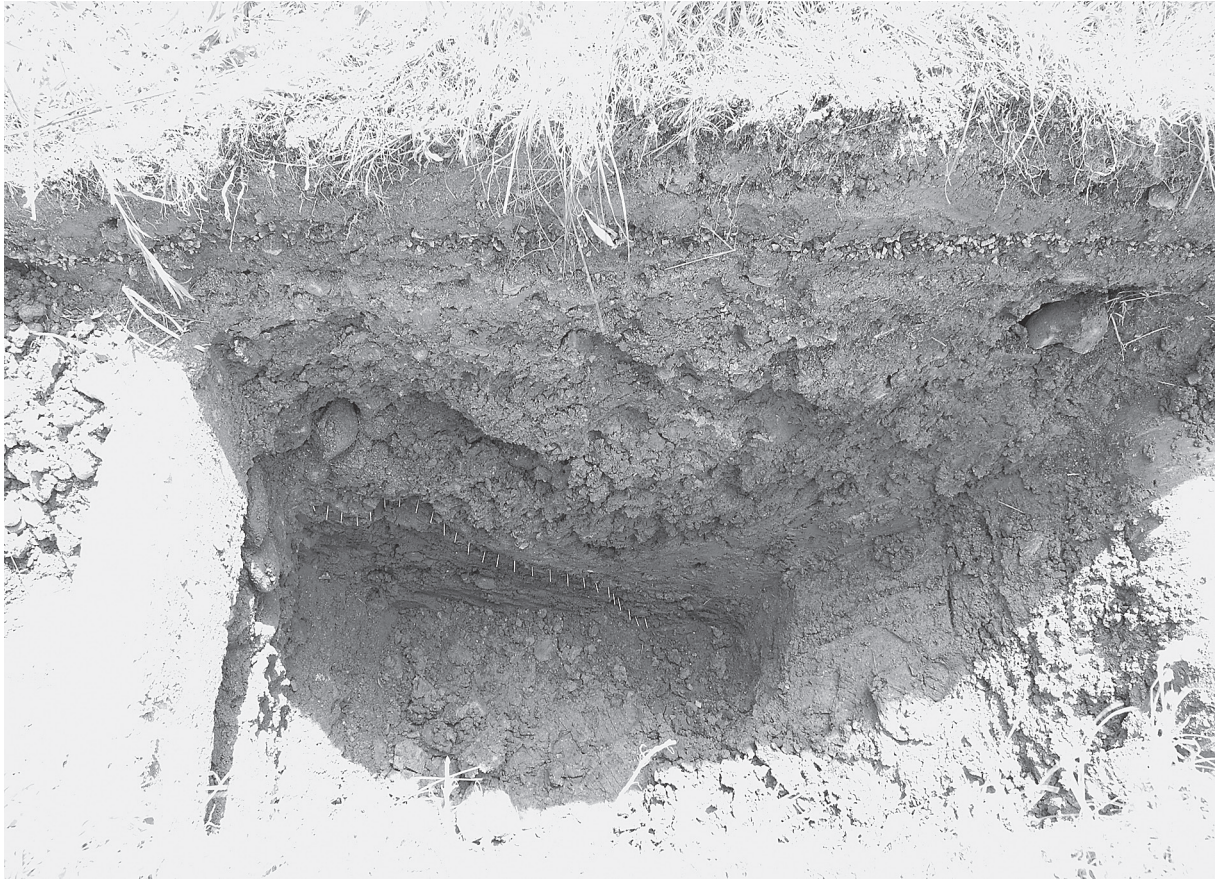
トレンチ1 東側断面（北から）

下堀の東縁と推測される位置に設定した。掘削の結果、トレンチ東端では表土から30cmの深さでコンクリート側溝が検出されたため、掘り込み面の確認はできなかった。ただし、壁面と堀底は検出された。すなわち、壁面の傾斜角度は、底に対して約48°で外傾していた。

また、堀底には黒褐色を呈する粘性のある自然堆積層があり、植物遺存体(芦のようなもの)を含んでいた。埋土は1.8m程度の厚い盛り土で一様に被われているので、一度に埋め立てられたことが分かる。

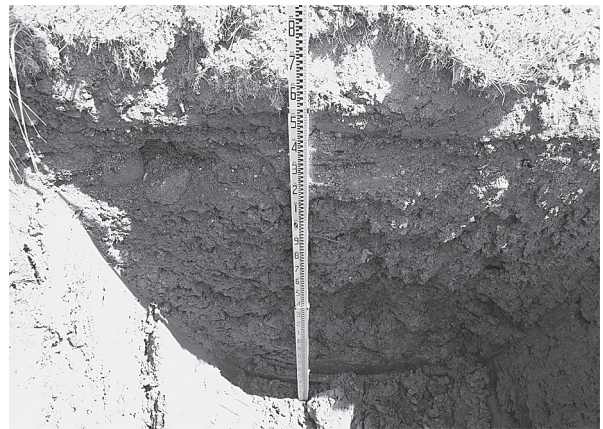
トレンチ2 断面（北から）

掘幅の中央付近に設定した。トレンチ1と同様に厚い盛り土に覆われており、その下には層厚約80cmの黒褐色の自然堆積層がある。堀底は、現況グラウンドレベルから約2.8m下で検出された。

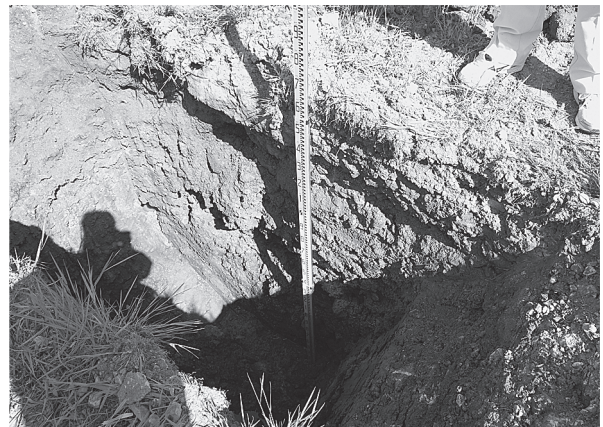
トレンチ5 断面（南から）

最後に、トレンチ 2 の南側約 26 m の位置にてトレンチ 5 を掘削した。堀底までの深度は、どこでも一樣なのかどうか調査するためである。掘削の結果、現況グラウンドレベルからおよそ 2.7 m で堀底が検出され、トレンチ 1～3 の状況とほぼ変化の無いことが確認できた。

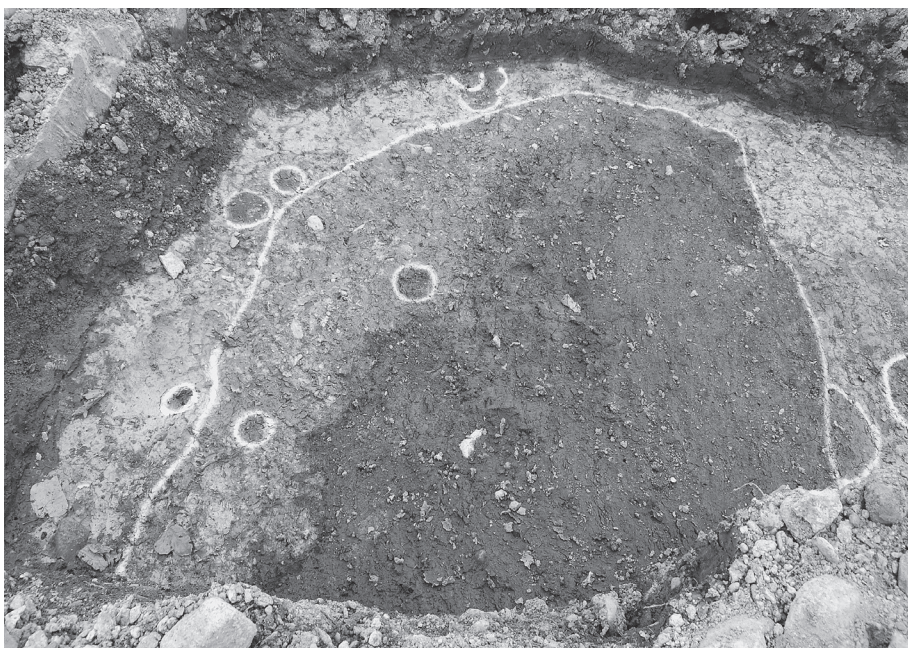
トレンチ③  
竪穴状遺構 検出（南から）

また、トレンチ西端付近にて方形気味の形状を呈する遺構を検出した（写真図版12下段）。規模は東西方向が約2.2m、南側はトレンチ外に延びるが、約2.4mを検出した。検出状況では、埋土の東側部分は黒褐色を呈し、西側部分は黄褐色を呈する。東側の黒褐色土の方が埋土の上位で、黄褐色土に被っている。この堅穴状の遺構は、形態からみて堅穴建物跡の可能性はあるが、詳細な時期は不明である。柱穴状土坑との重複関係は、柱穴に先行する場合と先行しない場合とがあり、一様ではない。なお、埋土からは平安時代の須恵器甕の体部破片1点が出土している（第17図）。

このほか、トレンチ③では竪穴建物跡の可能性のある遺構が見出されており、また平安時代の須恵器甕の破片が出土して古い時期の埋蔵文化財が残存することが明らかとなった。

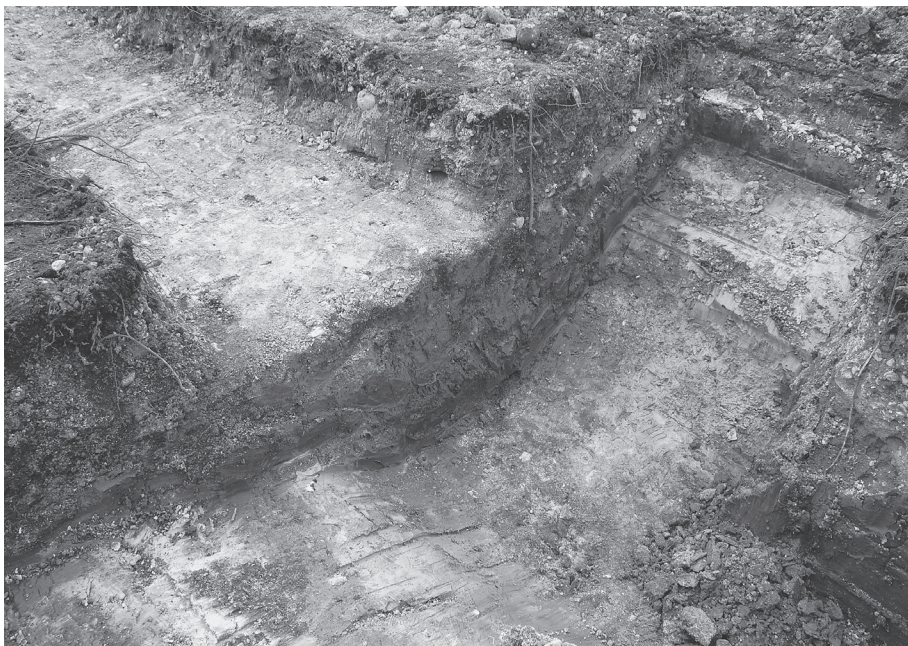
トレンチ⑨・⑩ 交差部分  
堀跡 検出（北東から）

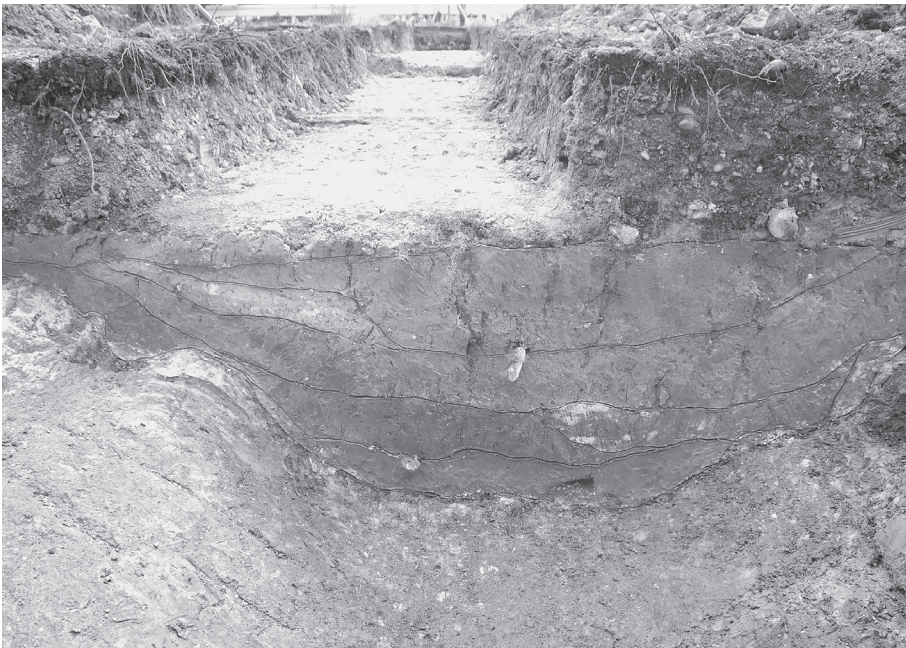
トレンチ⑨・⑩ 交差部分  
堀跡 断面（北から）
