京都市内遺跡発掘調査報告

平成30年度

京都市文化市民局

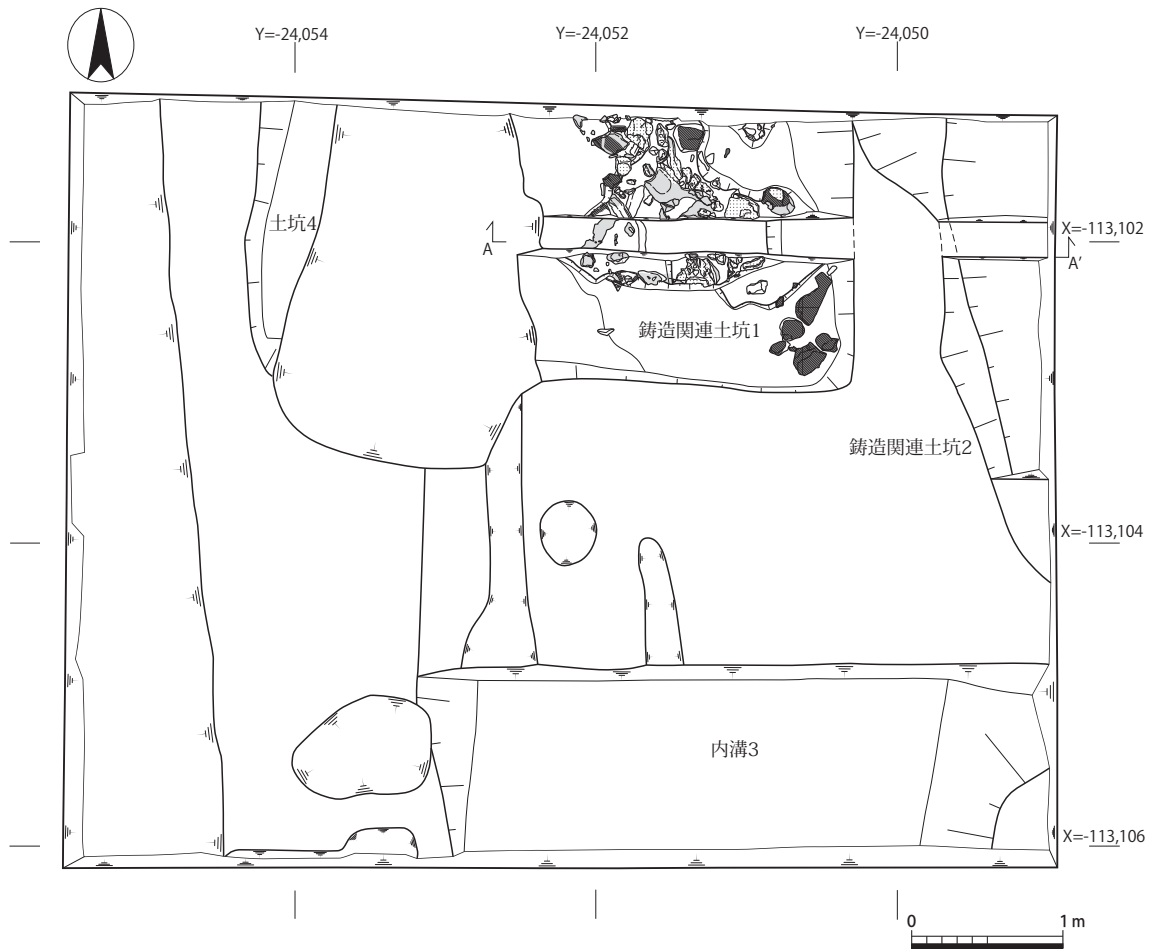
図12 第6調査区平・断面図(1:50)

内溝3 調査区の東側で検出した南北方向の溝である。検出位置から、西寺西面築地の内溝と判断した。幅が約4m、深さ0.20~0.36mで、調査区外へと展開する。溝底には僅かながら凹凸が認められる。北側は铸造関連土坑1・2によって削平される。埋土は硬く締まる黄褐色泥砂からにぶい黄褐色砂泥で、人為的に埋め戻したと考えられる。溝の肩口付近には多量の瓦が投棄されている。

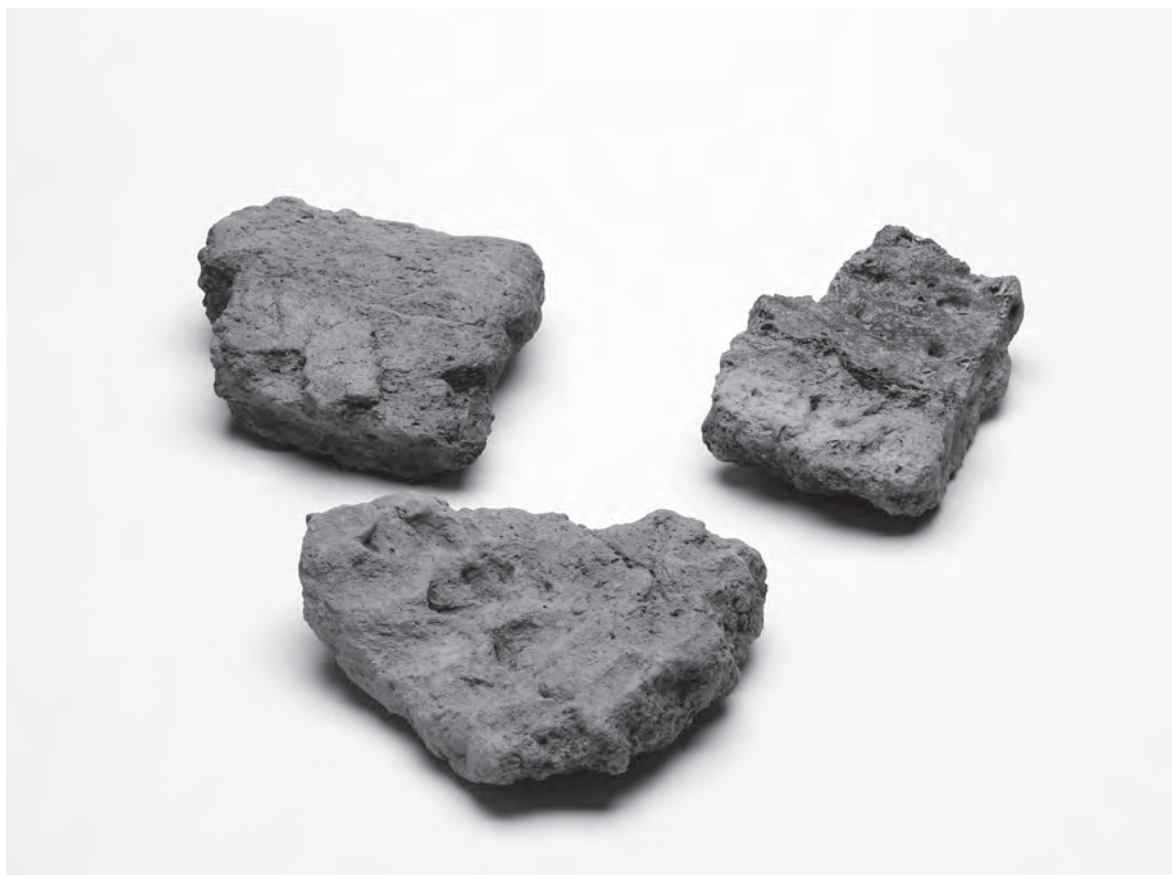
1 炉壁

铸造関連土坑1(図14) 調査区中央北端で検出した铸造関連土坑である。検出面で東西2.5m以上、南北1.7m以上となり、西側は近世に削平される。内溝を掘り込んで成立する。遺構は現地保存のため、平面検出と一部の掘り下げに留めた。土坑は大きく上・下層に分けることができ、上層は焼土や粘土ブロックとともに表面に固化物(ガラス質)が付着した炉壁片や铸型片などが多量に散在している。一部に羽口と推測できる部材なども認められる。下層は円形状の掘方あり、炉壁片などがほとんど混入しない粘土層が堆積する。断面で下層直上に被熱した土が帯状に堆積する。したがって、铸造生産に直接関わる遺構であることは明らかではあるが、炉壁・铸型・羽口などが共伴していることから、溶解炉と铸型の区別はできない。また、1点ではあるが銅滓が出土した。しかし、携帯型成分分析計(エネルギー分散型蛍光X線分析装置)による簡易測定によれば、炉壁に付着している成分が銅よりも鉄の値が明らかに高く、鉄製品を生産していた可能性もある。

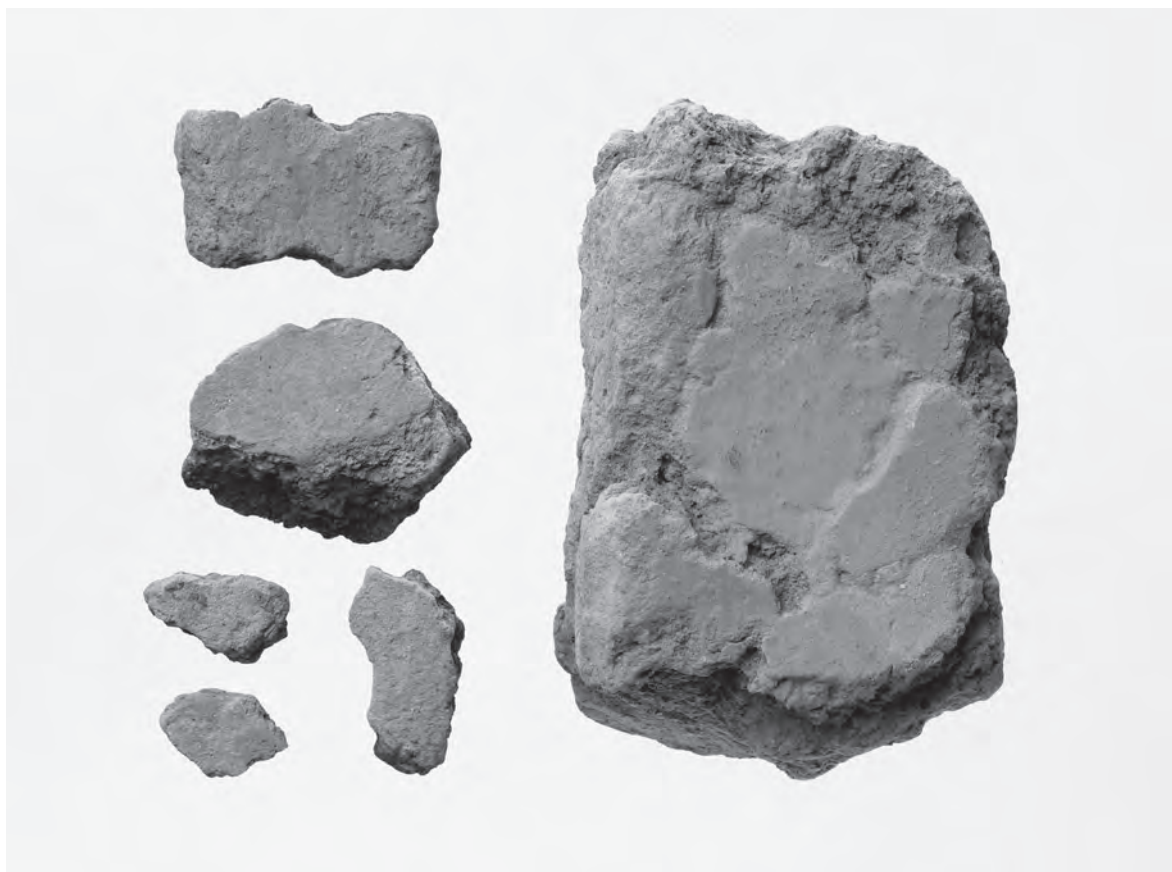
2 鑄型
