# 長岡京市文化財調査報告書

－ 勝龍寺城跡 外郭土塁・空堀の調査 －

第 73 冊

長 岡 京 市 教 育 委 員 会

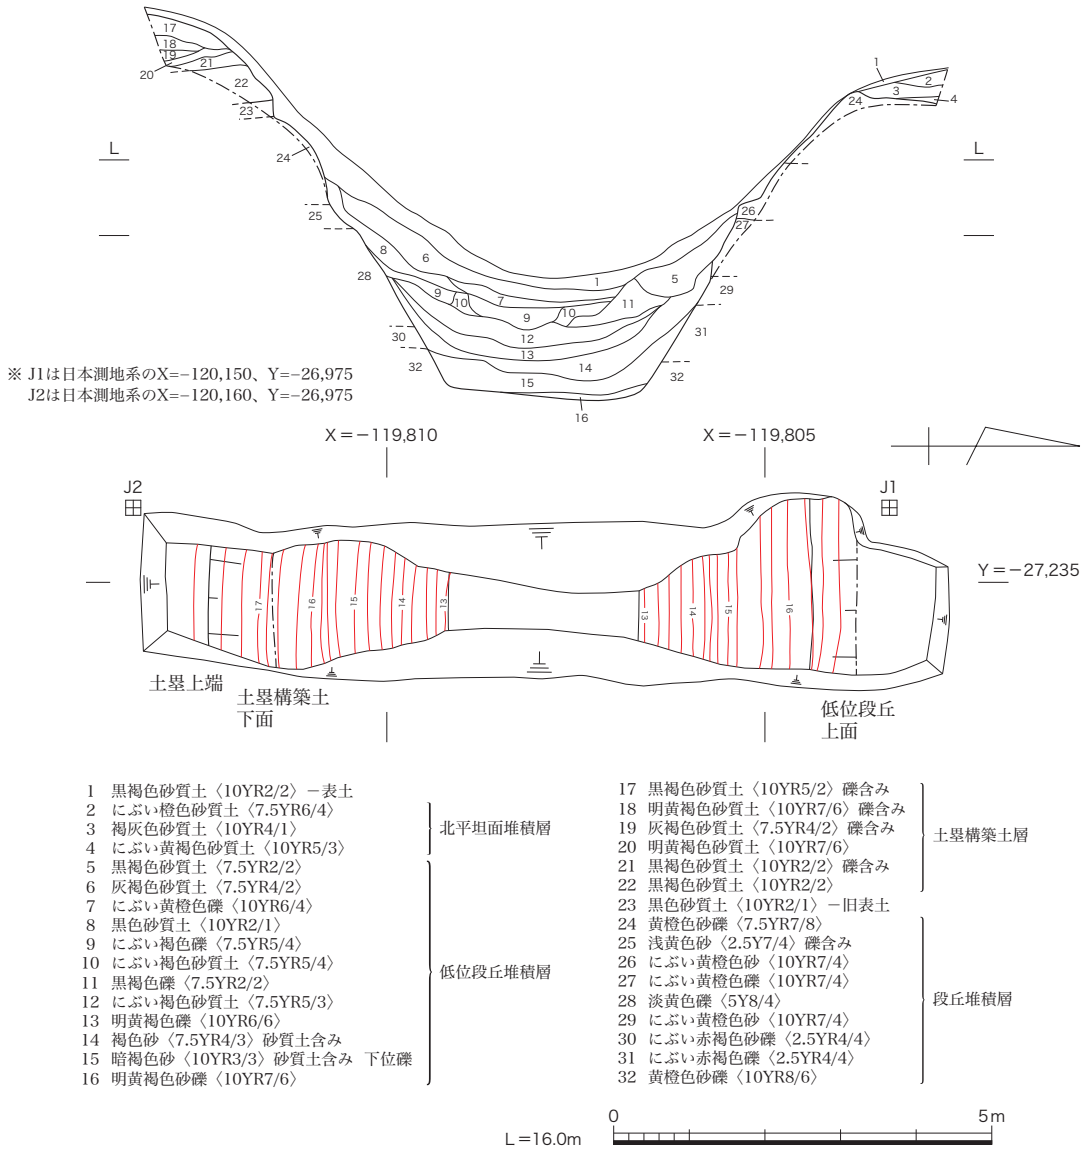
第7図 R1060-中央調査区検出遺構図・土層図 (1/100)

**東西空堀の横断面** (第7図) 東西土壘頂部から北平坦面まで、東西空堀を南北に横断する。空堀は、土壘構築土から段丘礫層を掘り込んで作られている。規模は、幅約7.5m、深さ約3.5mである。断面形状は逆台形を呈する。底面の標高は12.8m。
