京都市内遺跡試掘調査報告

平成29年度

京都市文化市民局

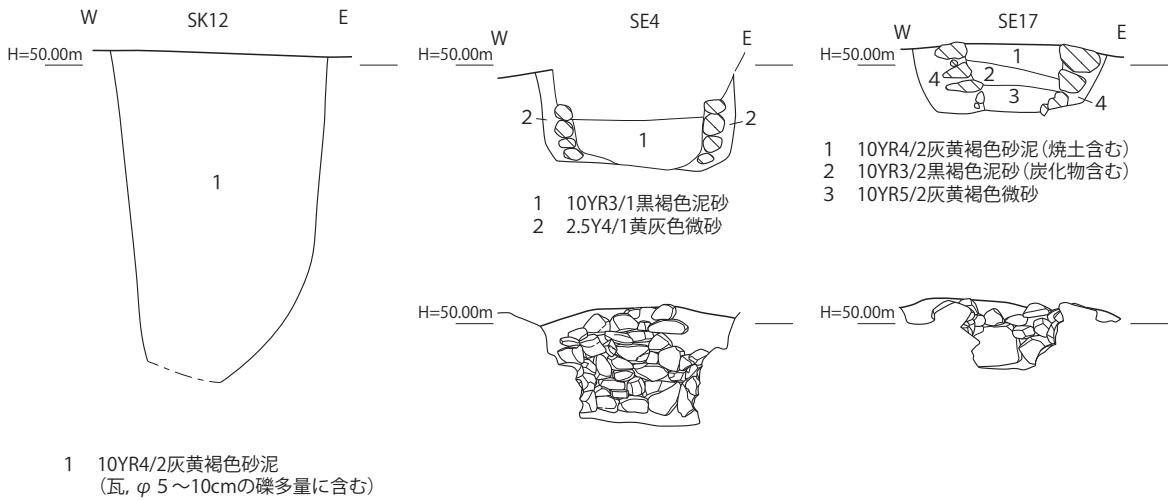
図22 4区遺構断面図・立面図(1:40)

SE4 調査区東端で検出した楕円形の石組み井戸である。石組みの内法で東西0.6 m、南北0.7 m

で、掘方は東西1.0m、南北1.3mである。石組みは4段確認し、検出面から底部までの深さは0.5mである。上部は幕末の火災処理土坑によって攪乱されている。出土遺物はわずかで、時期は不明である。

SE15 調査区北寄りで検出した隅丸方形を呈した石組み井戸である。石組み内法で東西1.1m、南北0.9mで、掘方は東西1.7m、南北1.5mである。検出面1.0m程度で底部に至り、底部は硬く締まっていた。埋土上層には多量の土師器や陶磁器が含まれており、廃絶前にはゴミ穴として機能した可能性もある。

SE17 調査区西側で検出した石組み遺構で、石組み内径が0.5m、掘方は東西1.2m、南北1.0mである。石組みは3段確認できたが、検出面から底部まで0.35mと浅く、他の石組み井戸と比較すると、湧水深度に達しているとは考えがたい。公家町周辺の調査では、同様の小規模で浅い石組み遺構が検出されているが、その機能は判然としない。水溜などに用いたものか。土師器皿片がわずかに出土したが、時期を明らかにするには至らない。

SE22 調査区北西隅で検出した隅丸方形を呈する石組み井戸である。北半の上部は後世の井戸掘方で攪乱されていた。石組みの内法で東西1.1m、南北0.9mで、掘方はほぼ円形で直径1.7m程度である。検出面から0.9m弱で底に達し、底のレベルはSE15とほぼ同値である。埋土には土師器や陶磁器が多数含まれており、菊花紋の描かれた（いわゆる禁裏御用品）の肥前染付が出土している。
