中飯降遺跡

—一般国道24号京奈和自動車道（紀北東道路）改築事業に伴う
発掘調査報告書—

2017年3月

公益財団法人 和歌山県文化財センター

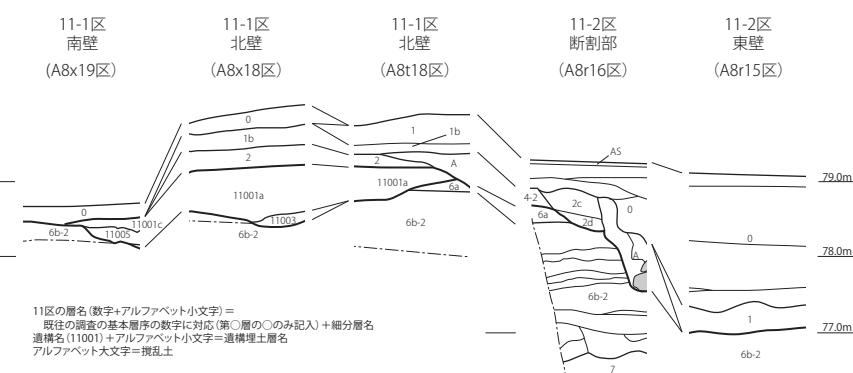
第6図 中飯降遺跡11区基本層序

既往の調査の基本層序を踏襲した。以下で、11区に隣接する9・10区において確認された基本層序を確認しておく。なお、11区では、表土、道路及び排水溝に係る盛土・埋土のほか、第3次発掘調査9区の埋戻し土も0層とした。さらに、11-2区断割部で9区では未検出であった第7層対応層を確認した。

第1層 現代～近代の水田耕作土および床土である。

第2層 近代～近世の水田耕作土および床土である。11区では、調査区内に認められた石積み構築に係る層位も第2層として把握した。

第6a層 にぶい黄褐色シルト層で、遺跡の基盤層を構成する扇状地堆積の最上部にのるシルト化した古土壤である。まれに縄文土器の小片が出土するが、風倒木痕など自然の搅乱による混入と思われる。層厚は40～50cmを測る。11区でも一部の範囲で検出し、その上面で遺構を検出した。

第6b-2層 遺跡の基盤を形成する扇状地堆積を第6b-2層とした。9区では遺物は含まない第6b-2-2層が展開し、流水性の砂礫層中に数枚の中粒砂～シルト層が挟在し、比較的安定した水平堆積の状況を示す。11区全域で検出し、11-1区ではその上面で遺構を検出した。

第7層 5・6区で確認された黄褐色シルトと黒褐色シルトの止水性堆積から成る低位段丘層で、11-2区断割部でその堆積を確認した。

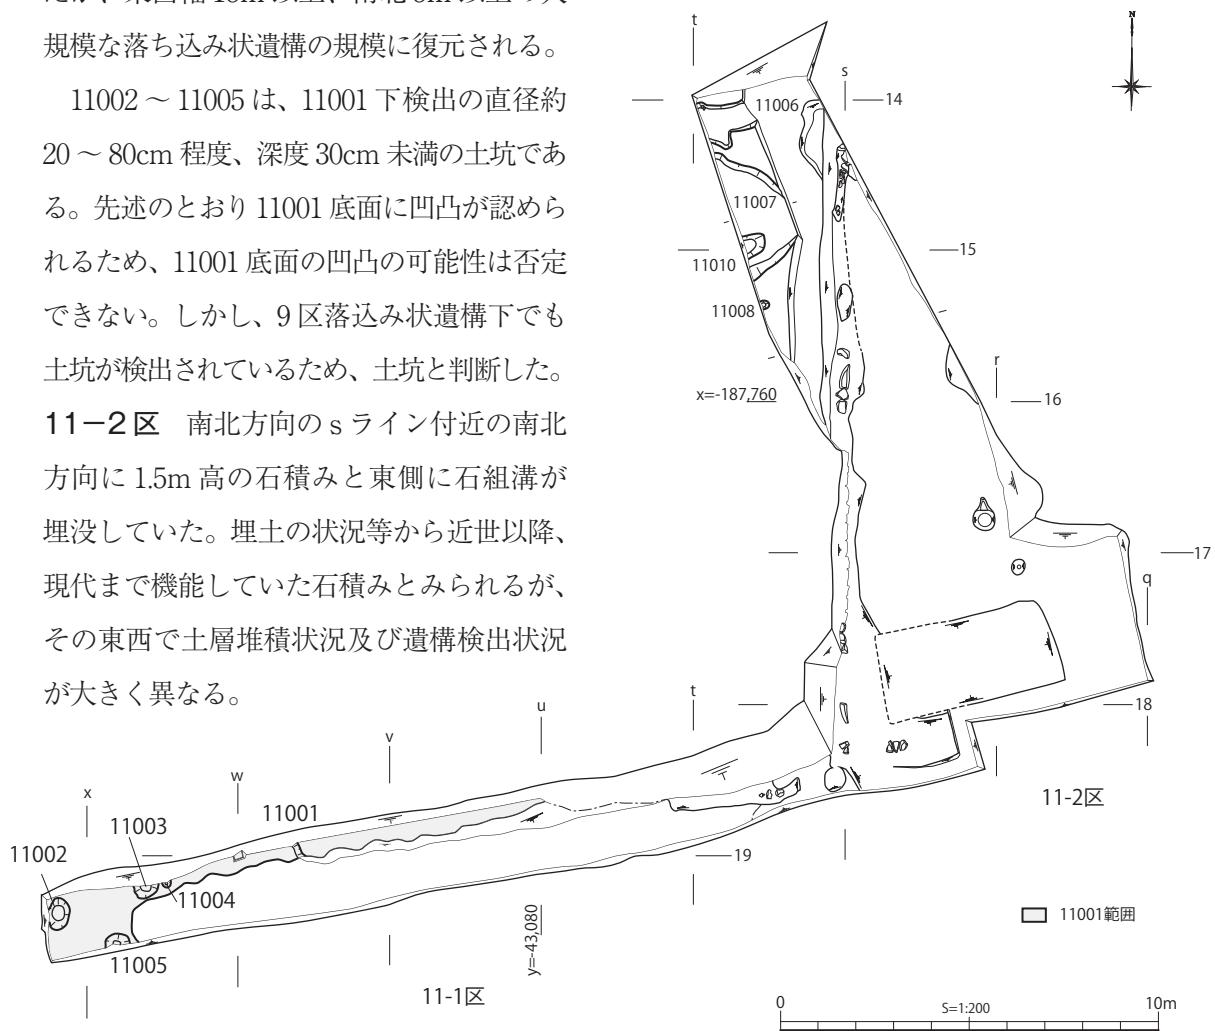
第7図 11区遺構概略図

11-2区 南北方向のsライン付近の南北方向に1.5m高の石積みと東側に石組溝が埋没していた。埋土の状況等から近世以降、現代まで機能していた石積みとみられるが、その東西で土層堆積状況及び遺構検出状況が大きく異なる。

s ライン以東では、標高 77.5m 付近で現代の耕作土（第 1 層）が検出され、第 1 層下層で第 6-2 層が検出された。第 1 層はほぼ水平な堆積のため、耕作地造成に伴う削平の公算が高く、遺構は検出されなかった。一方、s ライン以西では標高 79.0m 付近で 6a 層が検出され、その上面で 11006 溝のほか、11007 ほか土坑等を検出した。11006 溝は、東西方向に長約 2m 検出した幅 0.8m、深 0.2m の溝である。土坑はいずれも不定形だが、11007 は長 3m 以上残存する。重複関係から 11010 に先行する。

11-1区 調査区北壁から50cm程度の幅でのみ第2層の下層、標高79.0m付近で遺構埋土とみられる11001a層を検出した。しかし、その他の範囲では調査区に所在した里道と石積みにより少なくとも標高78.6mまで搅乱されていたため、遺構はほとんど検出されなかった。検出された遺構は、11001落ち込み状遺構と11001の下層で検出された11002～11005土坑にとどまる。

11001は11-1区西端約3mの範囲の調査区の全域で、調査区北壁付近では東西13m程度の範囲で、その埋土の堆積が確認できた。その堆積厚は最大80cmを測るが、底面は平面ではなく凹凸が確認される。11001は、ほぼ単一層(11001a層)により埋没した落ち込み状遺構と判断され、第3次発掘調査の9区南端部で検出されていた落ち込み状遺構の延長部に該当するとみられる。11001落ち込み状遺構は搅乱により削平されていたため、その全形を確認することは出来なかつたが、東西幅15m以上、南北5m以上の大規模な落ち込み状遺構の規模に復元される。

11002～11005は、11001下検出の直径約20～80cm程度、深度30cm未満の土坑である。先述のとおり11001底面に凹凸が認められるため、11001底面の凹凸の可能性は否定できない。しかし、9区落込み状遺構下でも土坑が検出されているため、土坑と判断した。

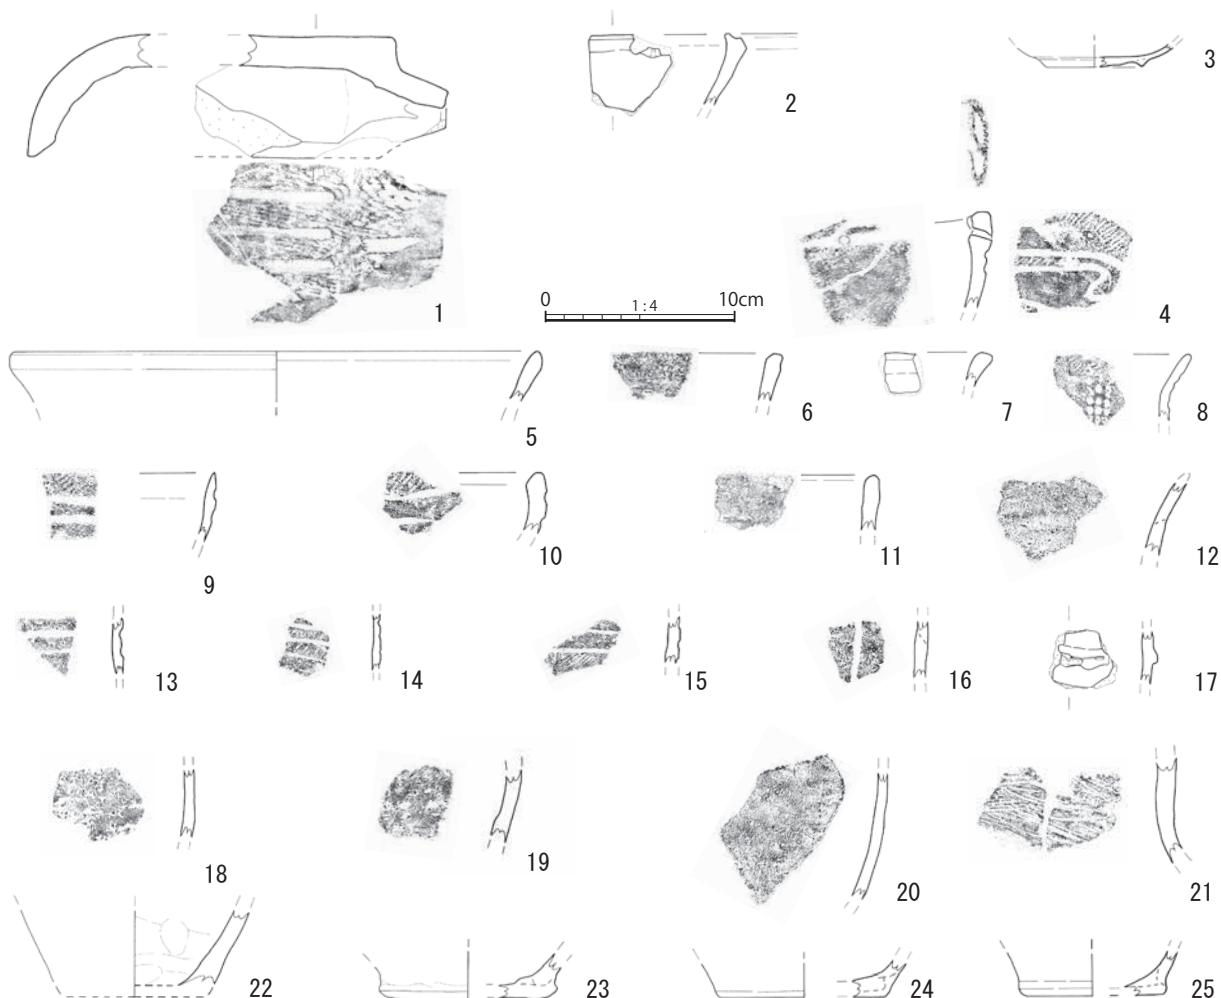
第9図 11区出土遺物 1

第9図は、出土した土器類である。1・2は、11-1区2b層出土の丸瓦（1）と施釉陶器（2）である。1は、凸面に丁寧なヘラミガキ、凹面にコビキ痕とタタキ痕が確認できる。2は、内外面に灰釉、見込の一部に鉄釉が残存する口縁部である。1・2いずれも近世後半の所産とみられる。

3は、11-2区2c～d層出土の瓦器塊底部である。器面は磨滅が著しいため調整は残存していないが、高台は逆三角形状を呈し、13世紀以降の所産とみられる。

4～25は、第4層又は遺構出土の縄文土器である。4は、緩く内湾する深鉢で、波頂部直下が穿孔される。外面には2本の沈線と磨消縄文が認められる。5は、粗製深鉢で、外面には貝殻条痕文が残存する。8は、口縁部直下に縦方向の三列の連続円形刺突文が残存する。10は、内湾する浅鉢で2条の沈線と磨消縄文が認められる。

1・2：第2b層、3：第2c～2d層、4～10・12～15・18～20・23～25：11001、
21：第4層、11・16・22：11005、17：11006

15は2条の沈線と磨消繩文が残存する。17は三角形状の突部の頂部に刻目が刻まれる。19は外面ケズリが残存する粗製深鉢の一部である。21は内湾する粗製深鉢の頸部で、貝殻条痕文が残存する。22～25は底部で底面7～9cmに復元されるが、いずれも内外面の調整は残存しない。

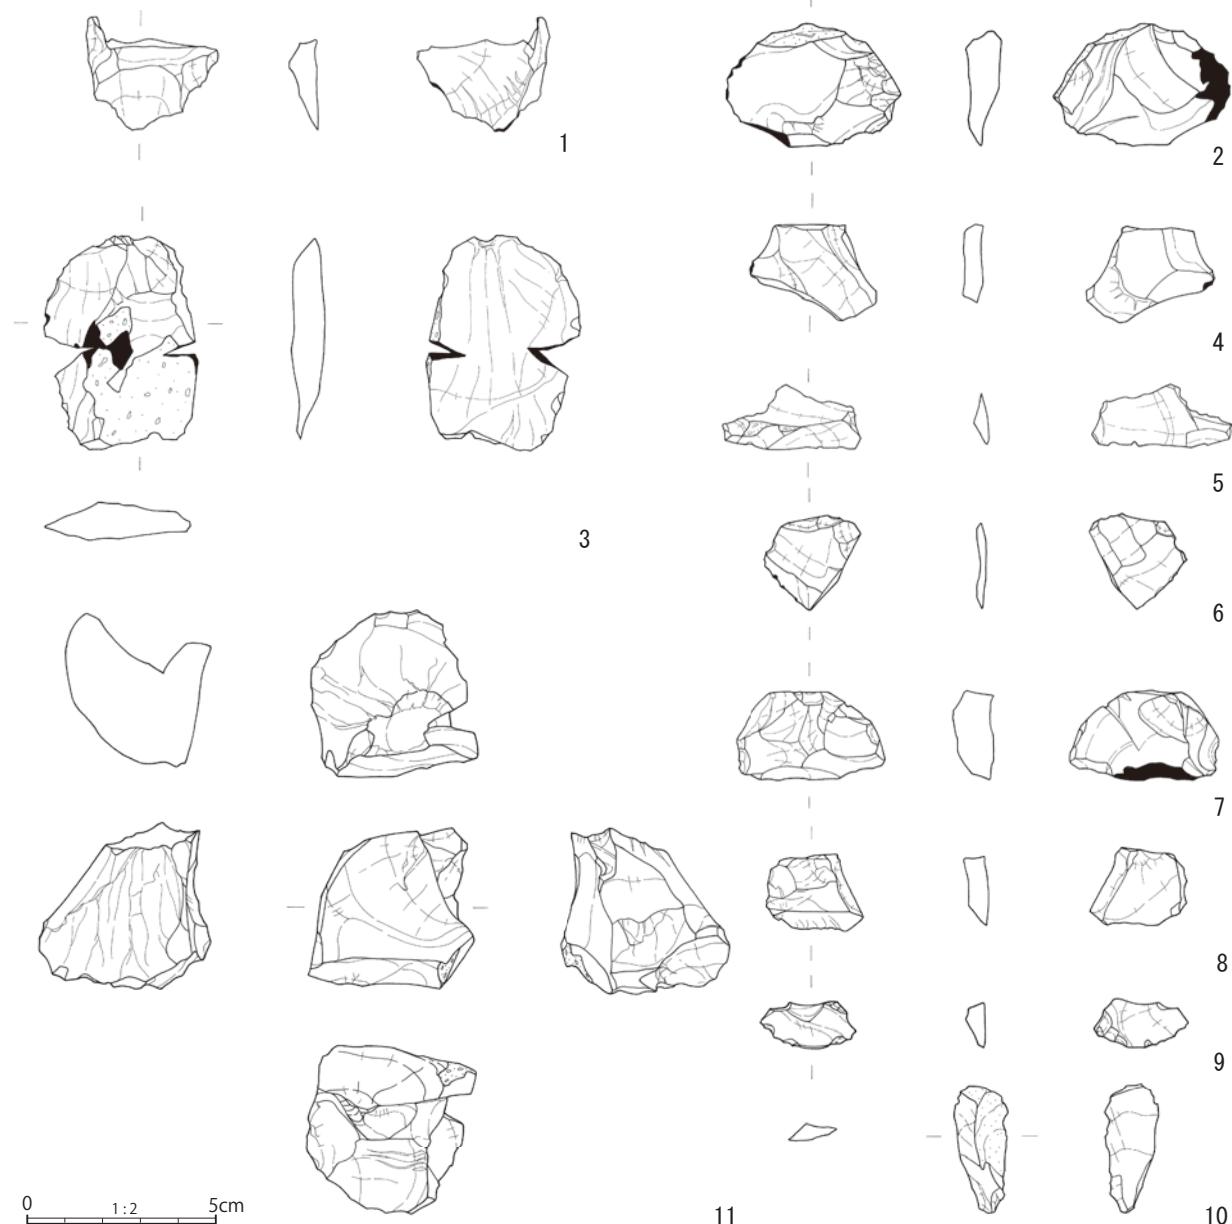
第10図 11区出土遺物2
1・2:第4層、3:11007、4~11:11001

第10図はいずれもサスカイト石器素材の剥片及び石核で、製品は出土しなかった。また、その大半が11001落ち込み状遺構の出土で、製品ではなく剥片及び石核の出現頻度の高さを鑑みると、北側の大型建物方向から落込み状遺構に向かい不用な石器素材が人為的に投棄された可能性も考えられる。

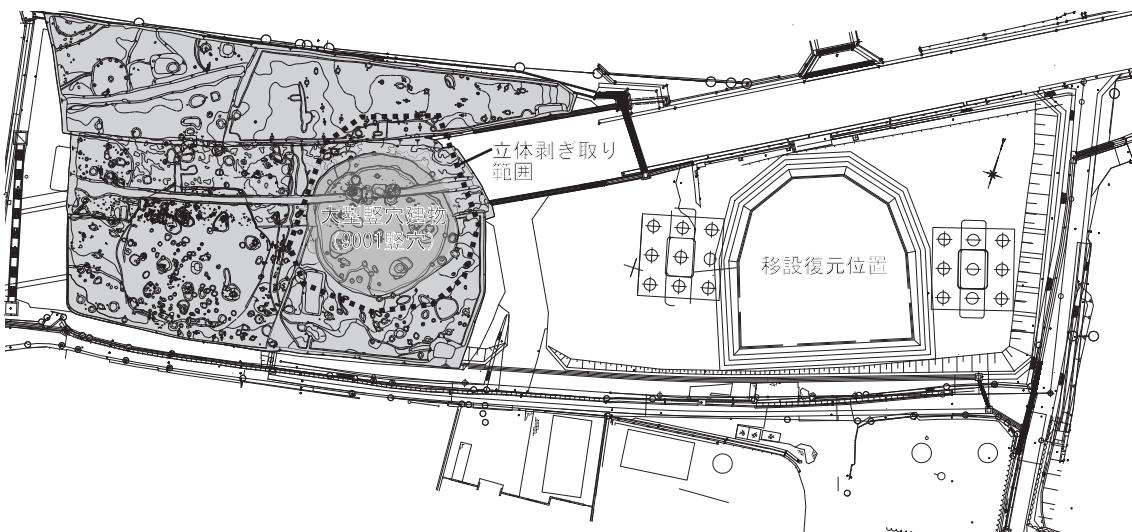
第 12 図 大型竪穴建物（竪穴 9001）立体剥ぎ取り範囲と移設復元位置関係図 (S=1/800)

移設復元の対象となった大型竪穴建物は、直径約 15m を測る縄文時代後期の大型竪穴建物（9001 竪穴）である。大型竪穴建物は、その南半部を平成 20 年度の第 3 次発掘調査の 9 区で、その北半部を同 21 年度の第 7 次発掘調査の 10 区で検出された。検出された大型竪穴建物とその周辺について、道路改築事業により損壊を免れることができないため、記録保存措置の一環として各々 207m²と 120m² の計 327m² の範囲の立体剥ぎ取りを実施した（第 12 図）。また、第 3 次発掘調査では 9 区の北壁が大型竪穴建物断面に該当したため、土層剥ぎ取り 18m² も併せて実施した。しかし、土層剥ぎ取りは、今回の移設復元設置対象とせず将来的な利用を見据えて移設復元大型竪穴建物の下部に保存した。

移設場所については中飯降遺跡に近接する道路高架橋下とすることを国土交通省の回答を得て合意していたものの、移設対象の大型竪穴建物の規模が大きいため移設復元場所の選定と移設復元方法の仕様の確定が難航した。しかし、県教育委員会を中心として、国土交通省や移設復元の専門業者等と検討、調整並びに協議が繰り返されたのち、大型竪穴建物が検出された地点から約30m東側の中谷川第一高架橋下に移設復元されることになった(第12図)。

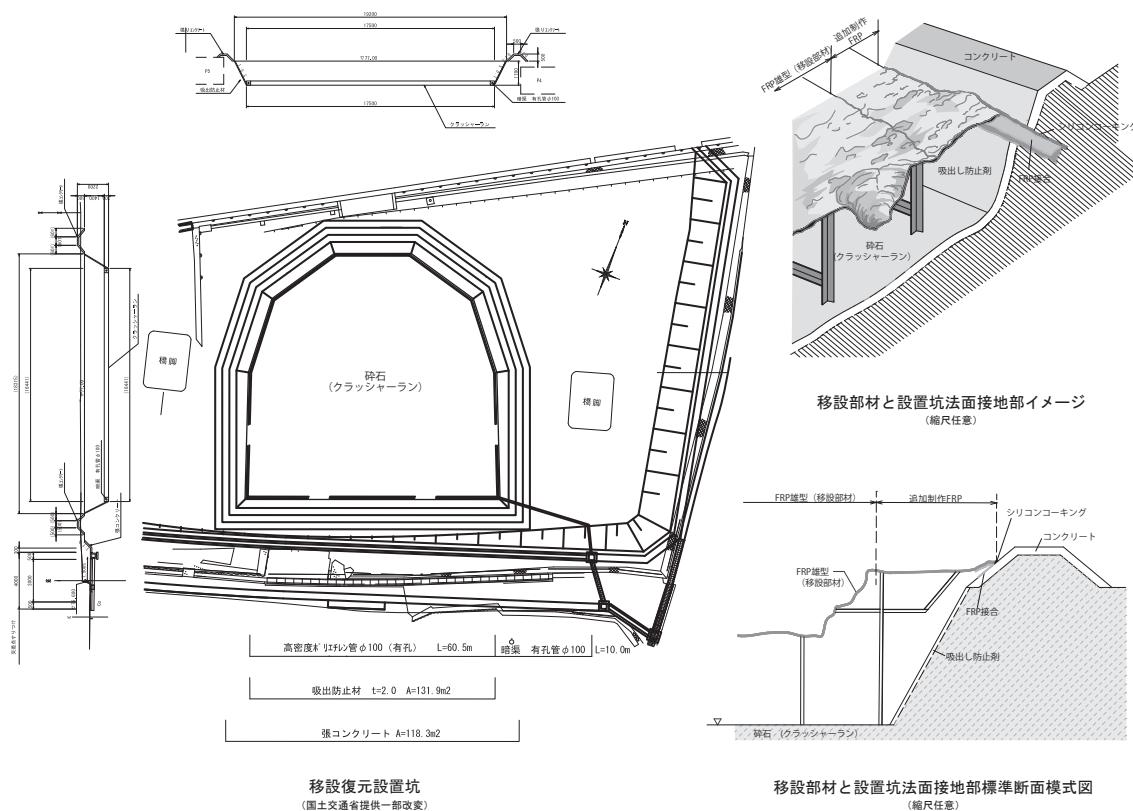
第13図 大型豎穴建物移設復元設置坑（S-1/300）及び仕様模式図

前節のとおり今回の移設復元は立体剥ぎ取りにより実施した。平成20年度第3次発掘調査及び同21年度の第7次発掘調査の際に大型竪穴建物表面の土が転写された繊維強化プラスチック(Fiber Reinforced Plastics、以下「FRP」という。)をポリエスチル樹脂で硬化した雄型の移設部材の制作が完了していた。そのため、今回の移設復元作業は国土交通省により施工された移設設置坑内に移設部材を設置して、移設部材周辺を粒調碎石により埋戻すという計画で着手した。しかし、碎石による埋戻しでは、埋戻し碎石の転石によりFRP表面の樹脂の損傷や将来的な碎石の沈下等が予想された。そのため、国土交通省及び県教育委員会と協議のうえ、既に制作されていたFRP製雄型の周辺にFRP製地面を追加制作し、追加制作地面とコンクリート法面の裏面をFRPとポリエスチル樹脂により直接接着し、表面の目地に变成シリコンによるコーティングで間詰めする計画に変更した(第13図)。なお、今後の維持管理を想定してFRP製雄型の一部を切り抜いて、FRP下部の出入り口を設置した(第14図)。

移設復元にあたっては、大型堅穴建物の立体剥ぎ取りにより制作された部材の高低差が最大約1.5mを測ることから、高架橋下に部材設置のための移設復元設置坑を設置することとした。その設置坑には暗渠排水も整備され、国土交通省請負工事業者により施工された（第13図）。

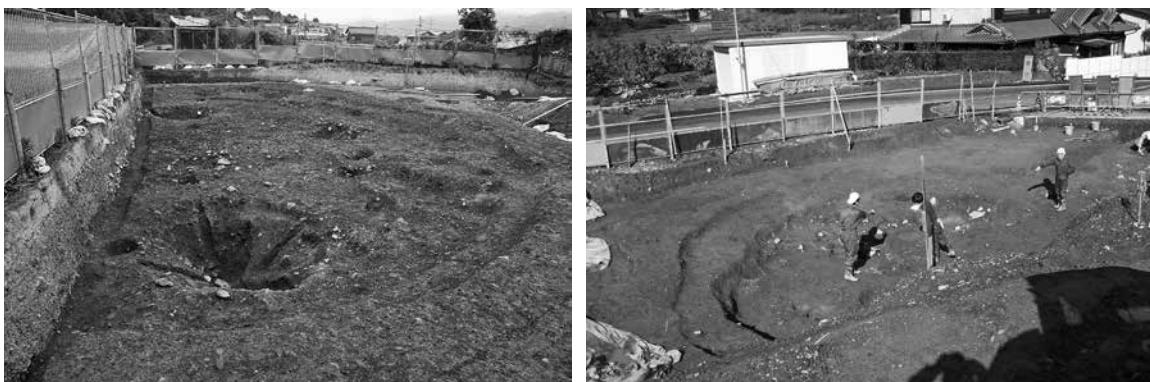
1 剥ぎ取り前の大型豎穴建物…発掘調査で図面や写真的記録を作成後、建物の清掃を行い、立体剥ぎ取り作業の準備を行う。調査も2年次分けられたため、剥ぎ取りも2回に分けて実施した。

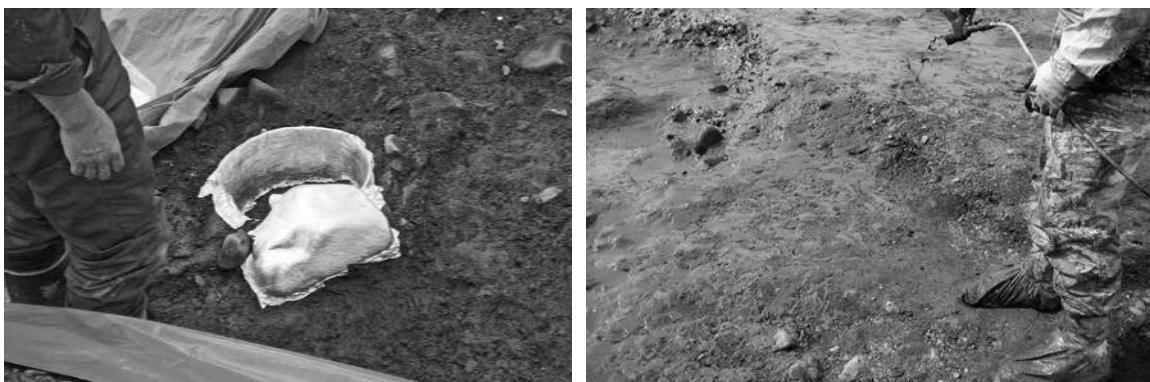
2 シリコン塗布…発掘された建物の表面の土と立体形状を剥ぎ取るために、建物の表面にシリコン樹脂を塗布する。露出している埋設土器は別途、丁寧にシリコンによる型取りを行う。

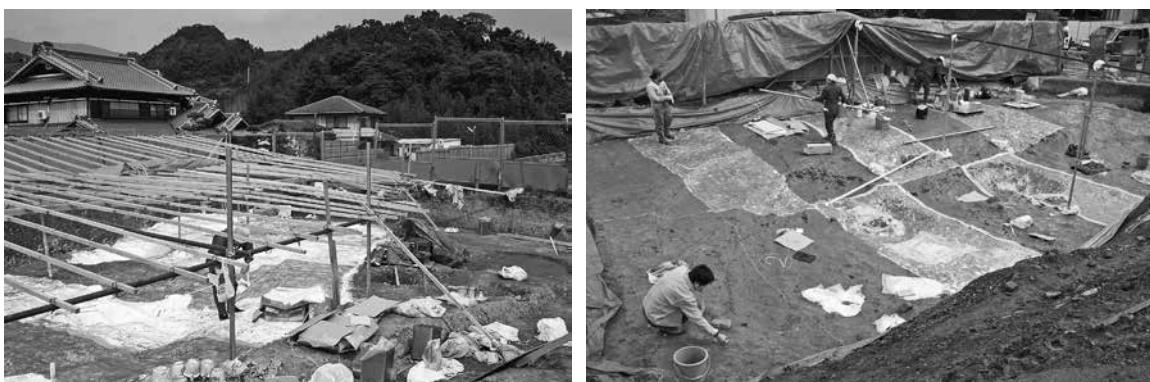
3 ポリエスチル樹脂塗布…建物の立体形状と維持するために、シリコン樹脂の上にFRPを裏打ちし、さらに、ポリエスチル樹脂を塗布して形状の強化・固定化を行う。

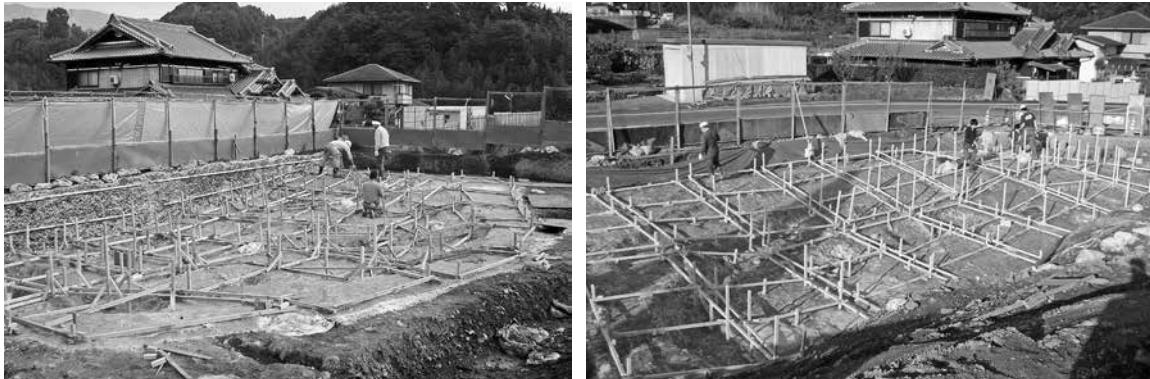
4 型枠補強…建物の立体形状を維持するために、建物の表面に塗布したポリエステル樹脂とFRPの変形を防止することを目的として、木製角材を型枠として設置して補強する。

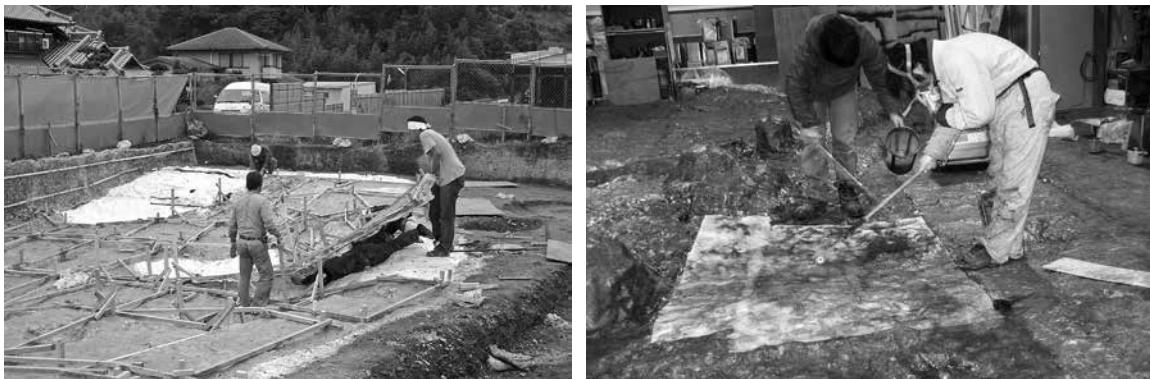
5 脱型…ポリエステル樹脂が硬化して固定化したFRPを型枠とともに堅穴建物の表面から取り外して、堅穴建物の立体形状を剥ぎ取り、型取り（雌型）を制作する。

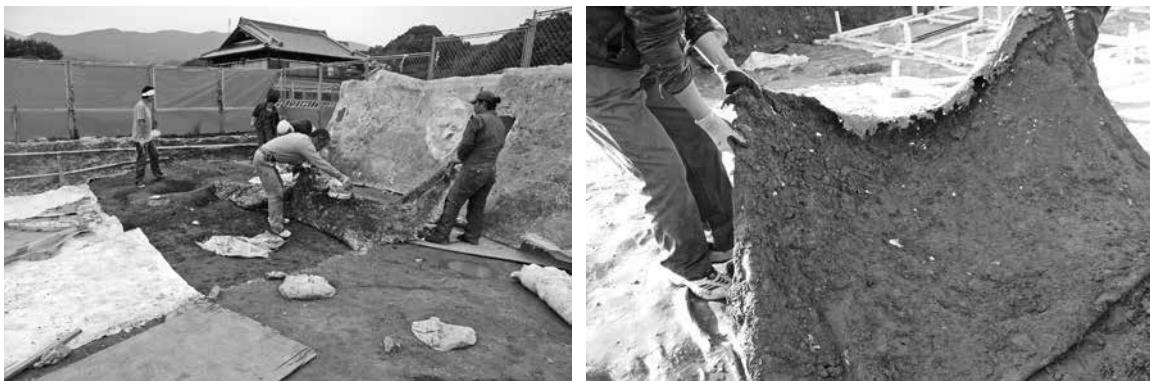
6 剥き取り…立体形状の型取り（雌型）の脱型したのち、建物表面に塗布したシリコン樹脂を取り外して、建物の表面の土や石が接着したシリコン樹脂の剥き取りを行う。

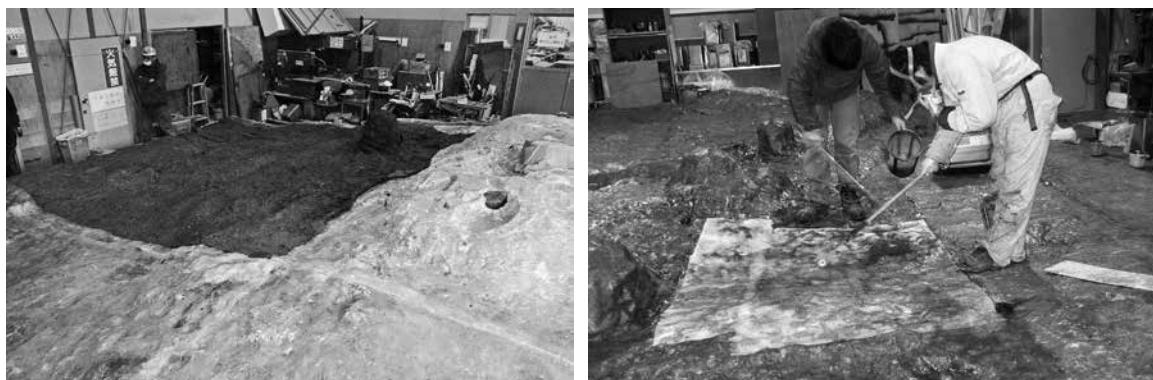
8 シリコン型・樹脂型接合…剥ぎ取り運搬の際に分割したFRP 雌型を現地で検出した建物と同様の状況に配置・接合して、土付き FRP 雌型を制作する。

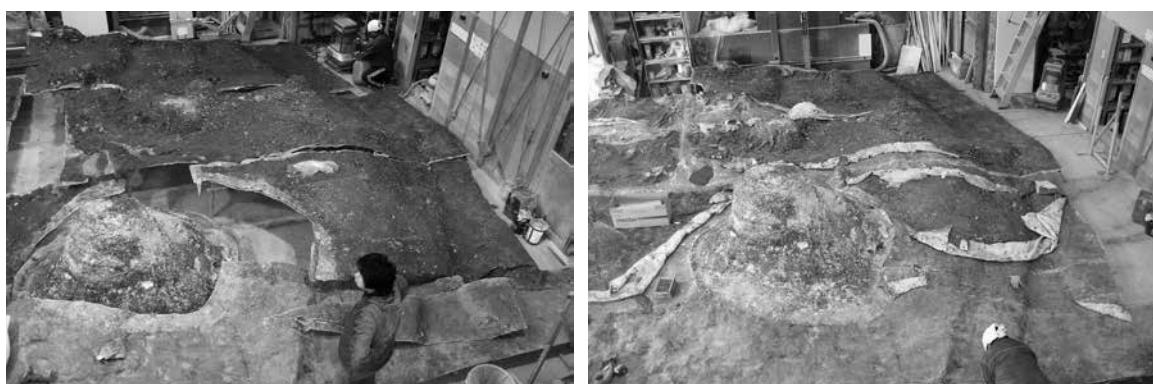
9 樹脂成形…上下反転状態の建物の土付き FRP 雌型を、再反転（正転）するために、FRP 雌型の上に FRP を別途敷設し、シリコン樹脂を塗布して成形する。

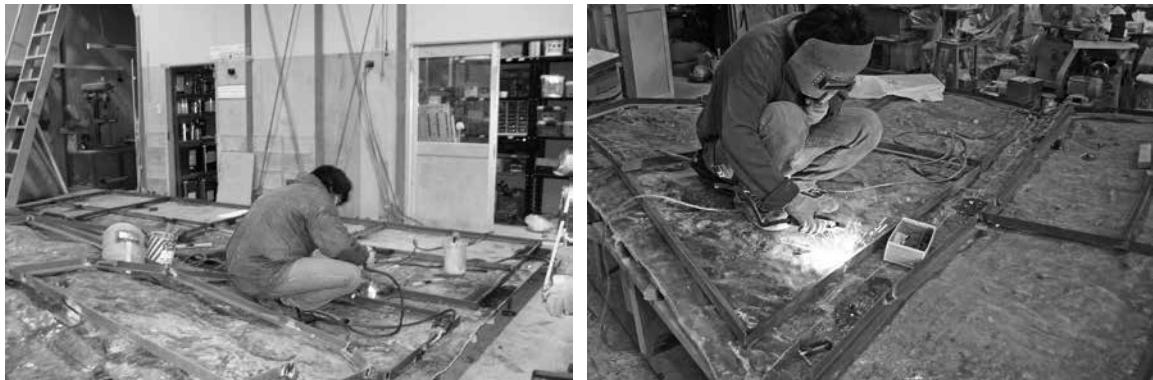
10 骨組み制作…土付き雌型上に塗布したFRPの変形防止を目的として、FRPをスチール製骨組みで補強する。さらに、骨組みに付ける支脚高さ調整を行い、建物の立体的位置関係を復元する。

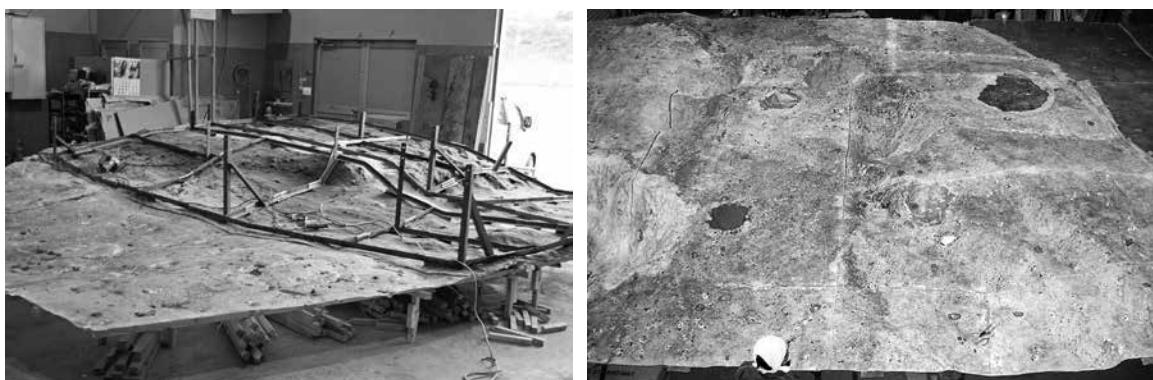
11 脱型…FRPをポリエスチル樹脂で硬化させて立体的位置関係を固定化し、その後、雌型とともに全体を裏返して、現地で制作した木製型枠付きのFRP雌型を取り外して、FRP雄型を制作する。

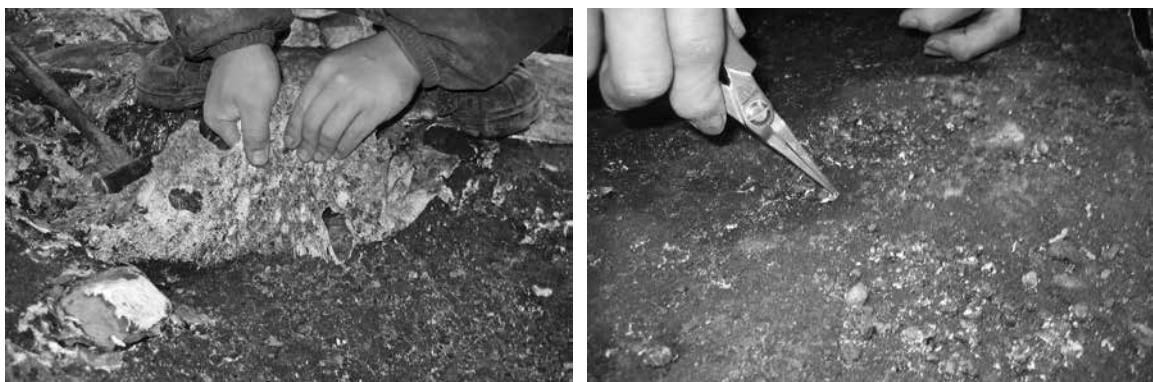
12 シリコン除去…FRP雄型に表土を転写した状態で、現地で塗布した雌型表面のシリコン樹脂を取り外す。雄型表面に転写された土の表面に残存した微細なシリコンも一片ずつ除去する。

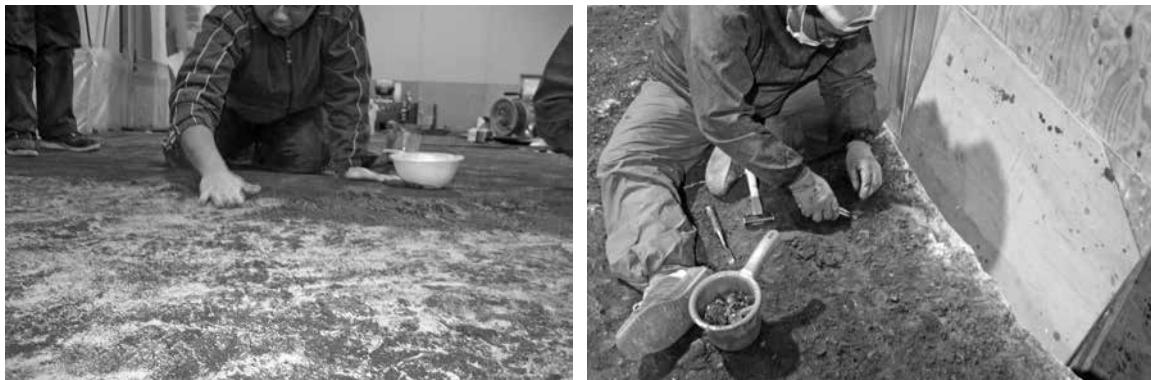
13 地面造形修正…土の転写が不十分で FRP 雄型の表面の土が不足した箇所を確認し、その箇所に現地で採取した土を追加し樹脂で硬化して、FRP 雄型表面に建物の地面を復元する。

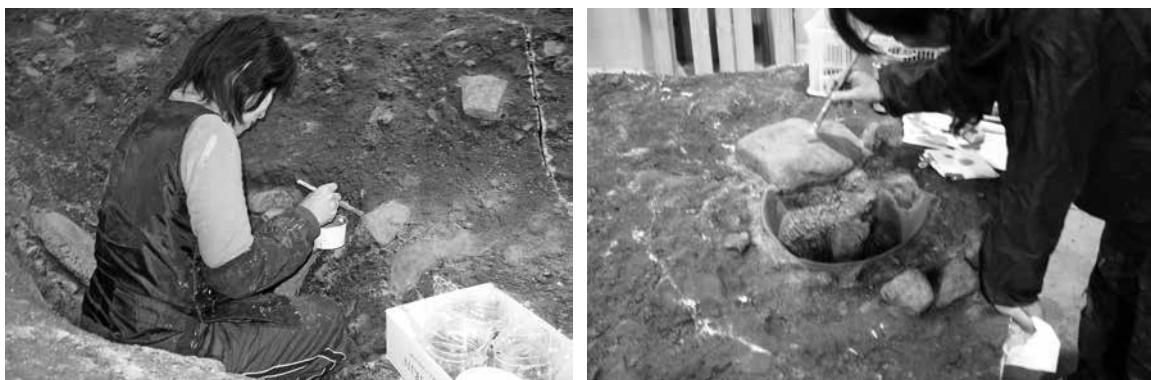
14 彩色・補彩…FRP 雄型表面に立体形状が表現されている石や埋設土器等を周辺の同一石材の様子や現地の写真をもとに彩色を施して、現地の状況をリアルに復元する。

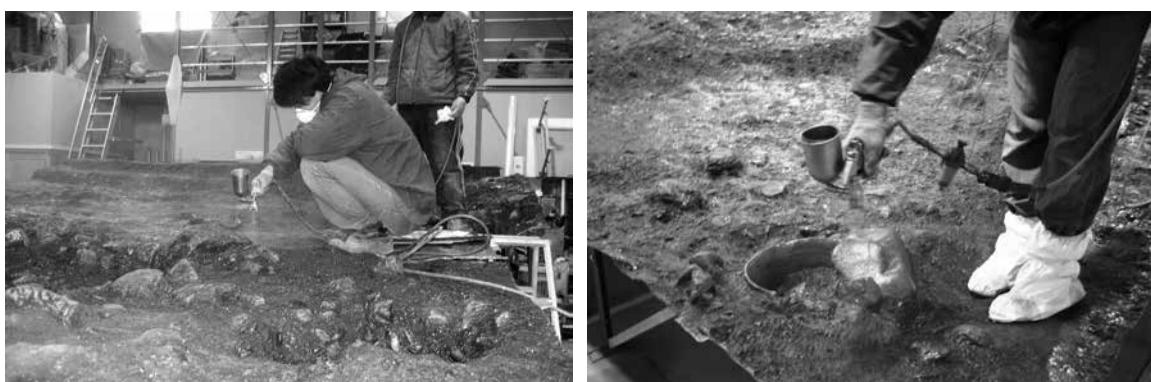
15 表面強化…地面造形修正や彩色・補彩が完了して現地の建物の状況が復元された FRP 雄型の表面をポリエスチル樹脂によるコーティングを行い、FRP 雄型を強化する。

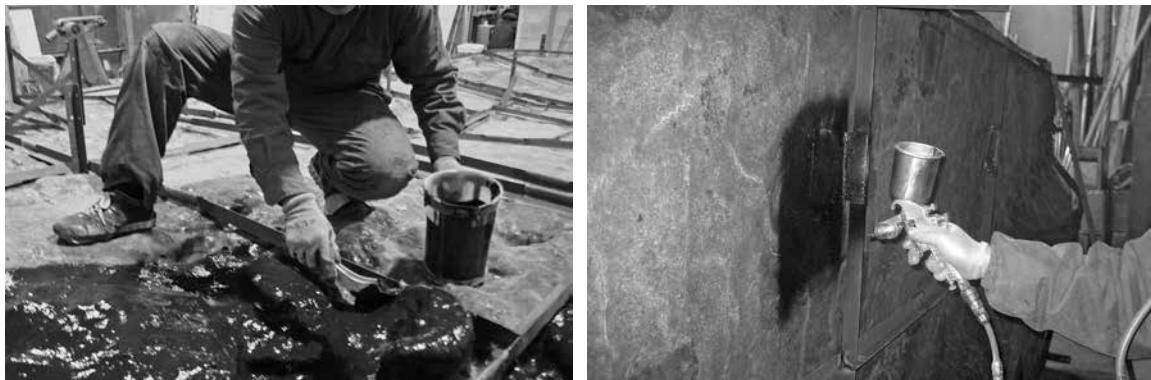
16 裏面塗装…屋外での FRP 雄型の移設復元に備えて、日光による透過防止を目的として FRP 雄型裏面に黒色の塗装を行う。

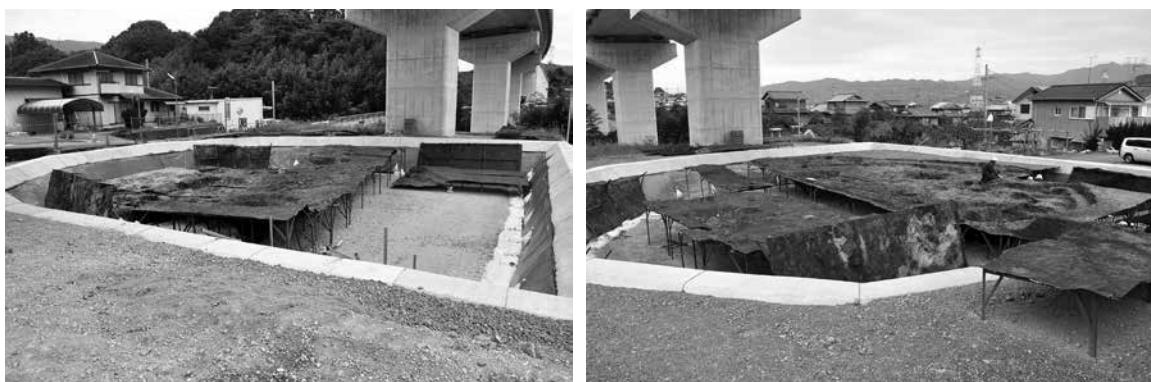
18 部材仮設置…FRP 雄型の移設部材を移設復元坑内に人力により 1 個体ずつ搬入し、各移設部材同士の平面的な位置関係を確認しながら、仮設置する。

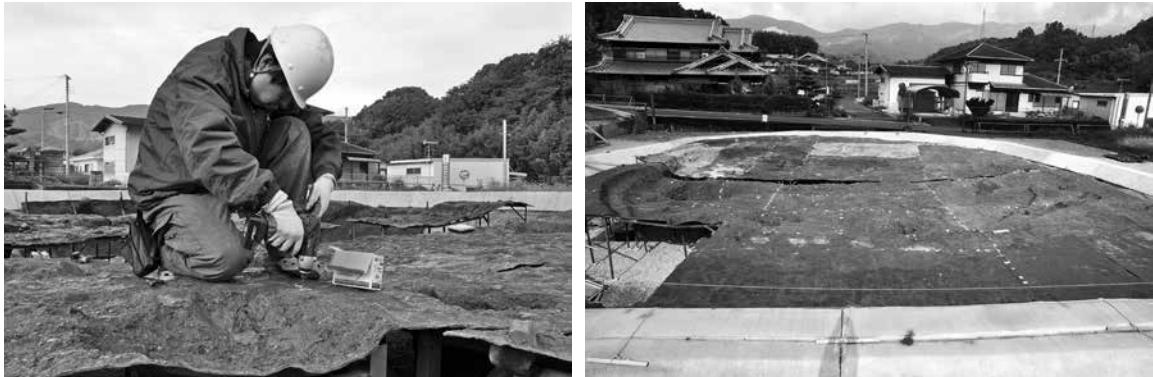
19 部材仮接合…FRP 雄型の移設部材を移設設置坑内に仮設置し、各部材の設置高の位置関係も確認・調整したうえで、位置関係が確定した部材同士を緩衝材の木片を挟んでビスで仮接合する。

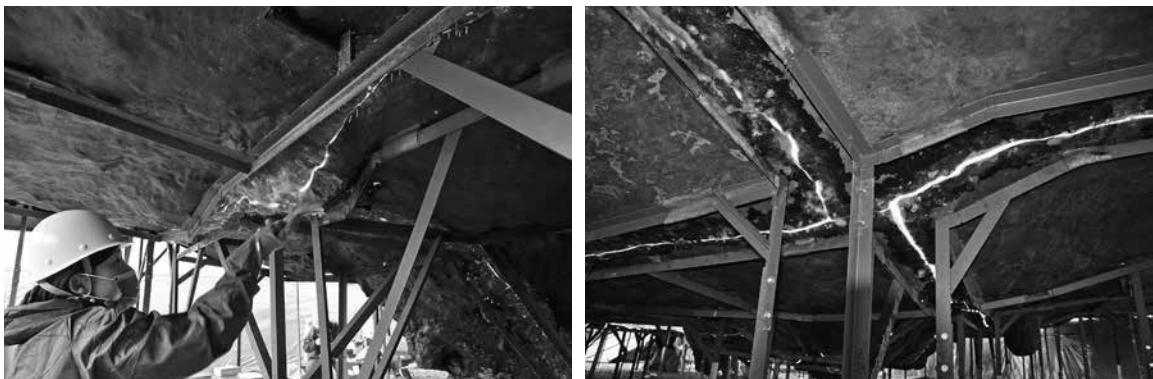
20 接合部裏面強化…仮接合したFRP 雄型の移設部材の境界部の裏面にFRP をあてがいポリエスチル樹脂を塗布して、その硬化により各部材同士を接着することにより各部材の位置関係を固定する。

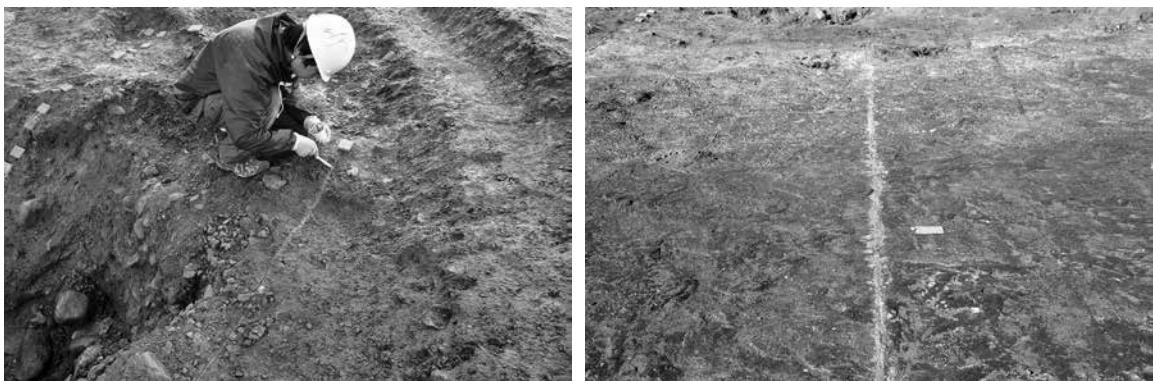
21 接合部表面処理…FRP 雄型の移設部材境界部にある表面の目地に、顔料を混ぜて周辺土壤と同系色にした樹脂を間詰めし、調和した建物のFRP 雄型表面を制作する準備を行う。

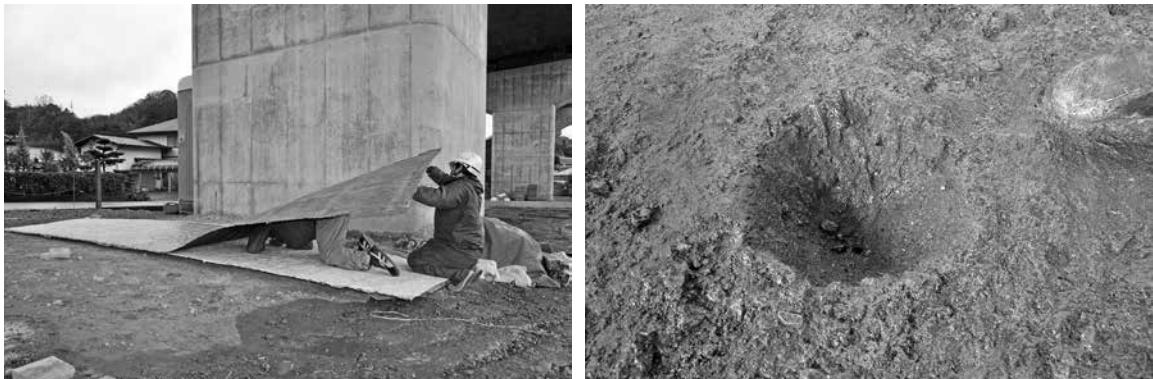
22 欠損部造形…FRP 雄型の部材のうち設置坑内に設置不可能な部分の切断・除去と欠損部の FRP の地面を造形により追加制作する。また、雨水排水用に FRP 雄型部材をドリル等に穿孔する。

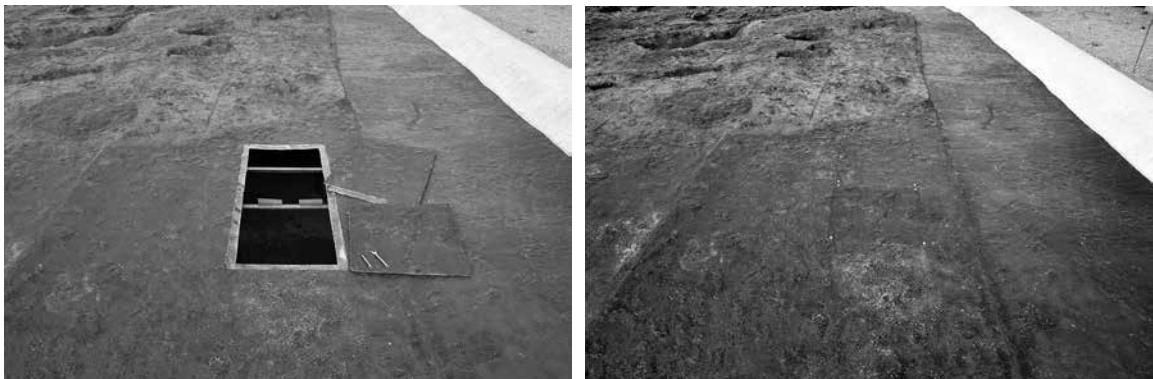
23 下部出入り口設置…FRP 雄型の移設部材下部への出入り口を確保するために、部材の一部を $0.6m \times 1.6m$ 角に切り抜いてナットボルトによる開閉式の出入り口を設置する。

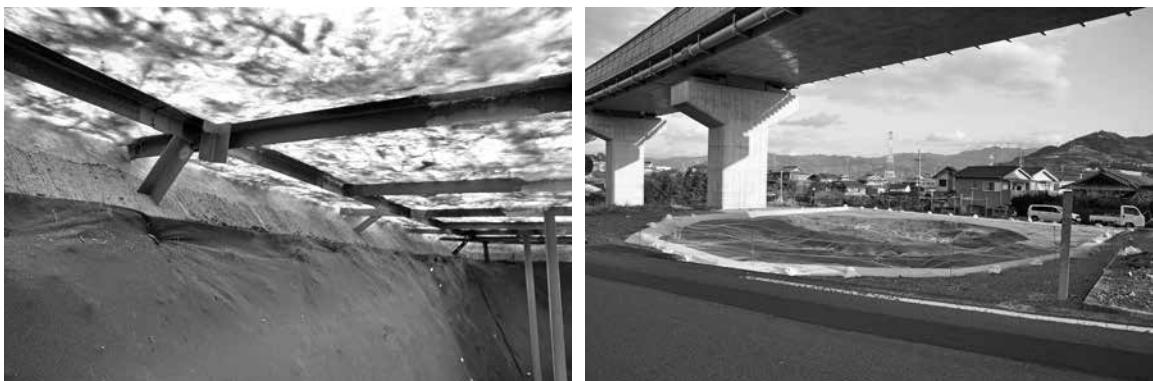
24 設置坑内固定…FRP 雄型の移設部材と設置坑内法面のコンクリートの設置部分を裏面から FRP と樹脂で接着固定し、表面目地を变成シリコンコーティングで間詰めを行い、ネット養生を行う。

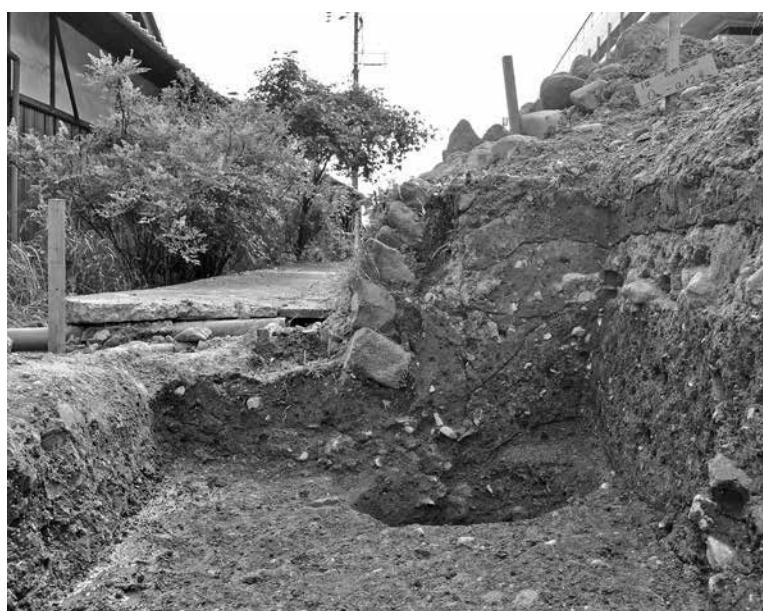
11-1区西壁土層（東から）

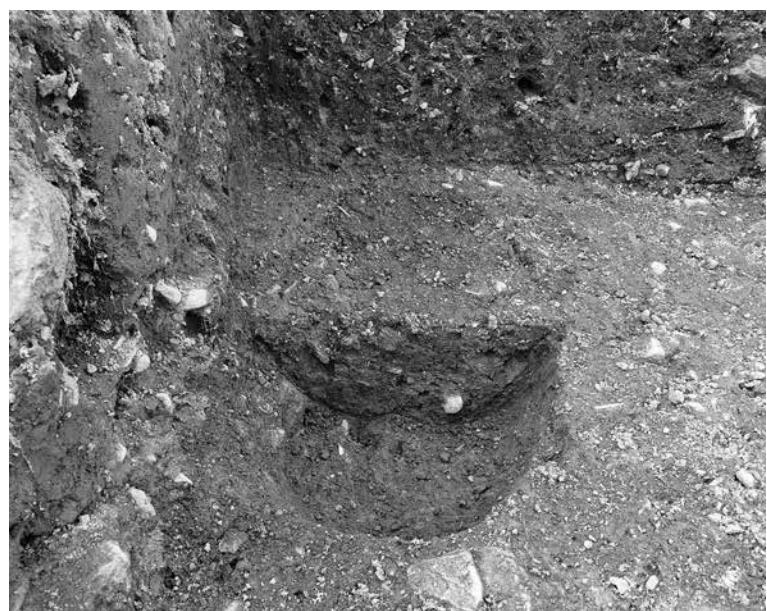
11-1 区 11002 土層 (南から)

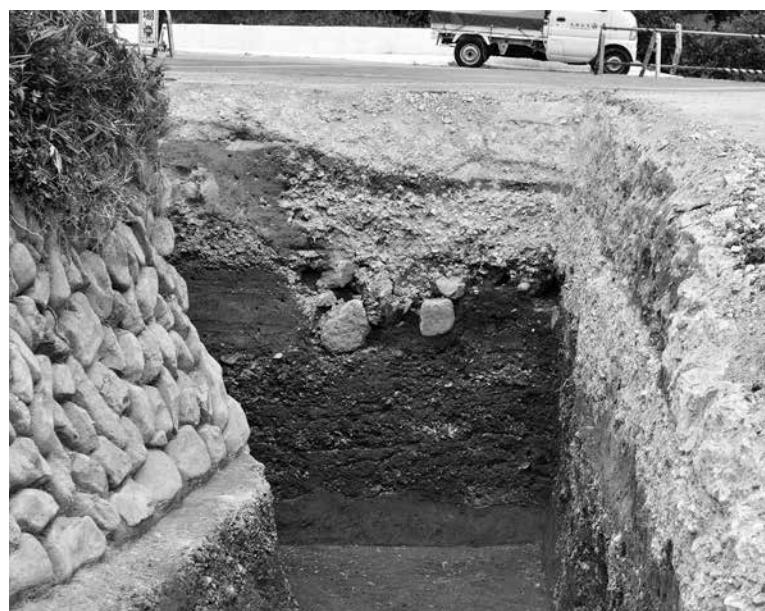
11-2 区断割部土層 (南から)
