# 京都市内遺跡発掘調査報告

平成27年度

京都市文化市民局

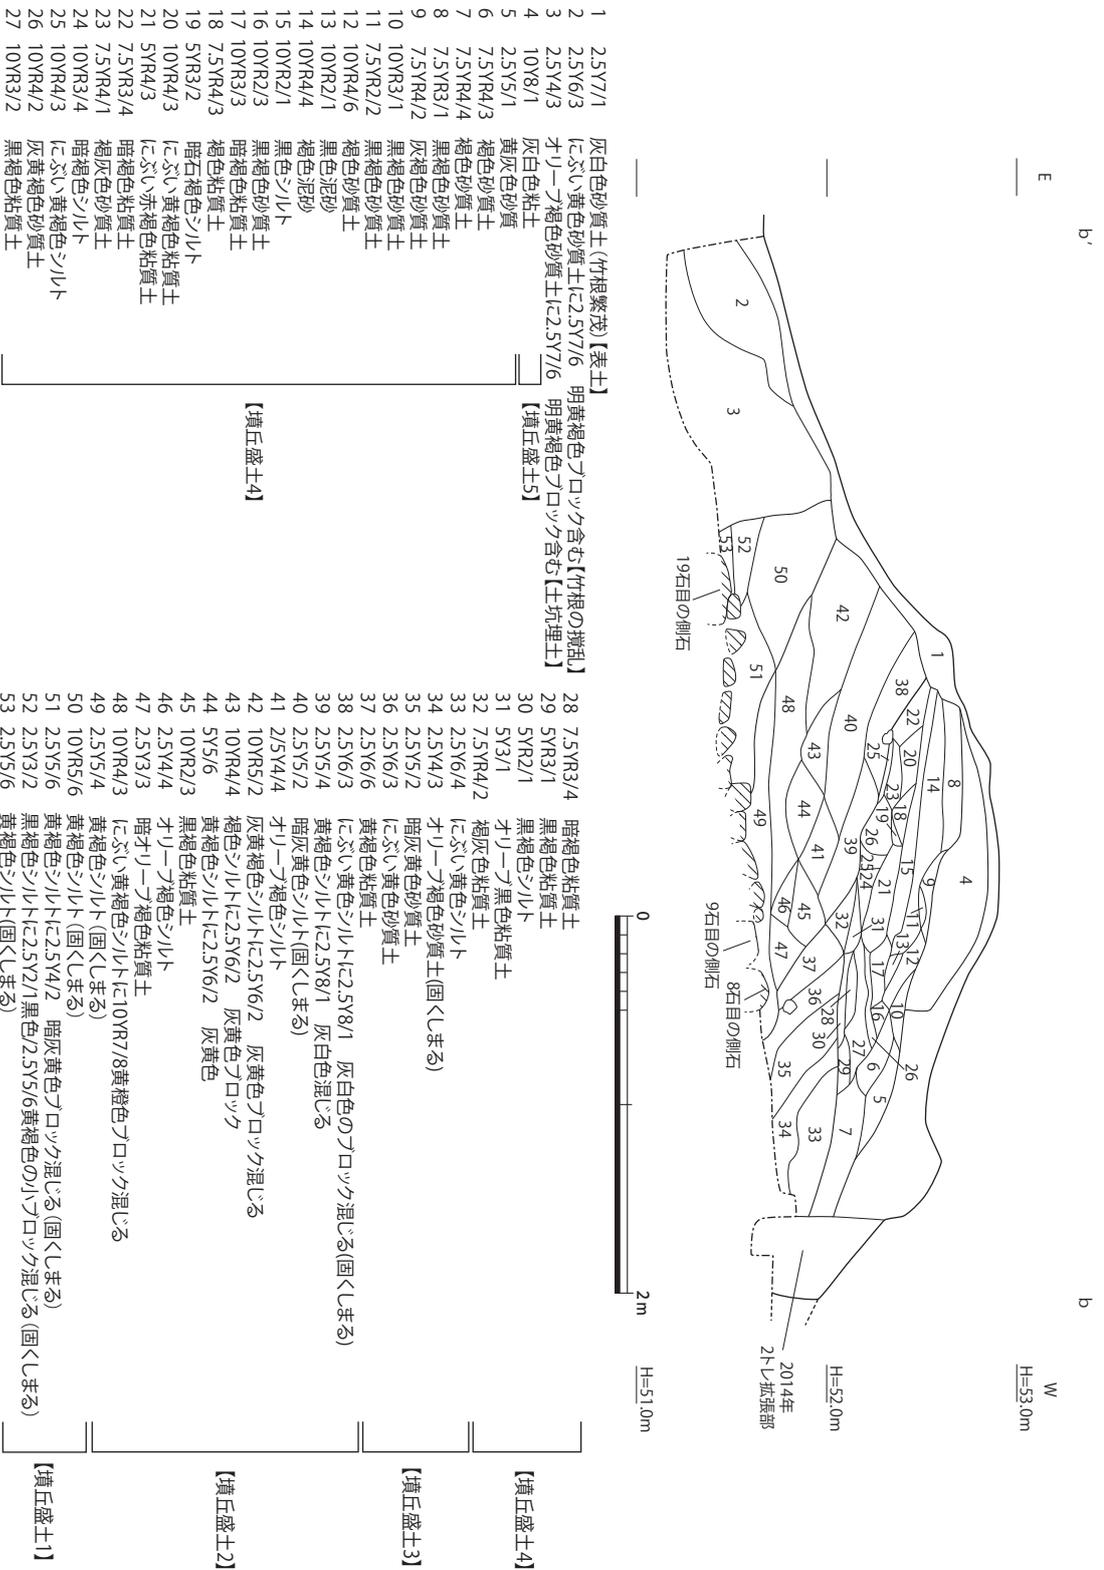
図 15 b-b'セクション断面図 (1:40)

石組み溝は墳丘盛土の下に位置しており、埋め殺される性格のものであったと考えられる。7石目と12石目にそれぞれ傾斜の変化が認められるが、これは上部の墳丘盛土と対応している。石組み溝1の上部の墳丘盛土の断面を図化したものが図15である。この図によると盛土は大きく5つのまとまりに分かれる。ここでは盛土1(50～53層)、盛土2(38～49層)、盛土3(33～37層)、盛土4(5～32層)、盛土5(4層)と呼称する。この断面図からは、墳丘の中心から外側に向かって盛土を施して墳丘を築いていることが分かる。このうち、西から7石目までは盛土3、8石目～12石目までは盛土2、13石目以西は盛土1と対応する位置関係にある。盛土の単位と傾斜変換点の存在から考えると、この石組み溝は東端から西端まで一気に造られたのではなく、少なくとも3段階に分けて構築されたものと推察される。おそらくは石組み溝を西から12石目まで構築した段階で盛土1を施し、その後に再び石組み溝を7石目まで築き盛土2を施す。そして7石目以西を築いて盛土3を積む。このような行程を繰り返すことによってこの石組み溝は構築されたと考えられる。構造的には横穴式石室の床面にみられる排水溝と類似するものの、位置関係をみ限り性格を異にする遺構と考えられる。管見の限りにおいて他に類例もなく不明な点が多いが、この石組み溝が墳丘盛土の単位と相関関係にあることを考えるならば、墳丘の構築と関係する遺構と推察される。
