京都市内遺跡試掘調査報告

平成27年度

京 都 市 文 化 市 民 局

Ⅱ - 1 平安京左京四條四坊二町跡 No. 4 1

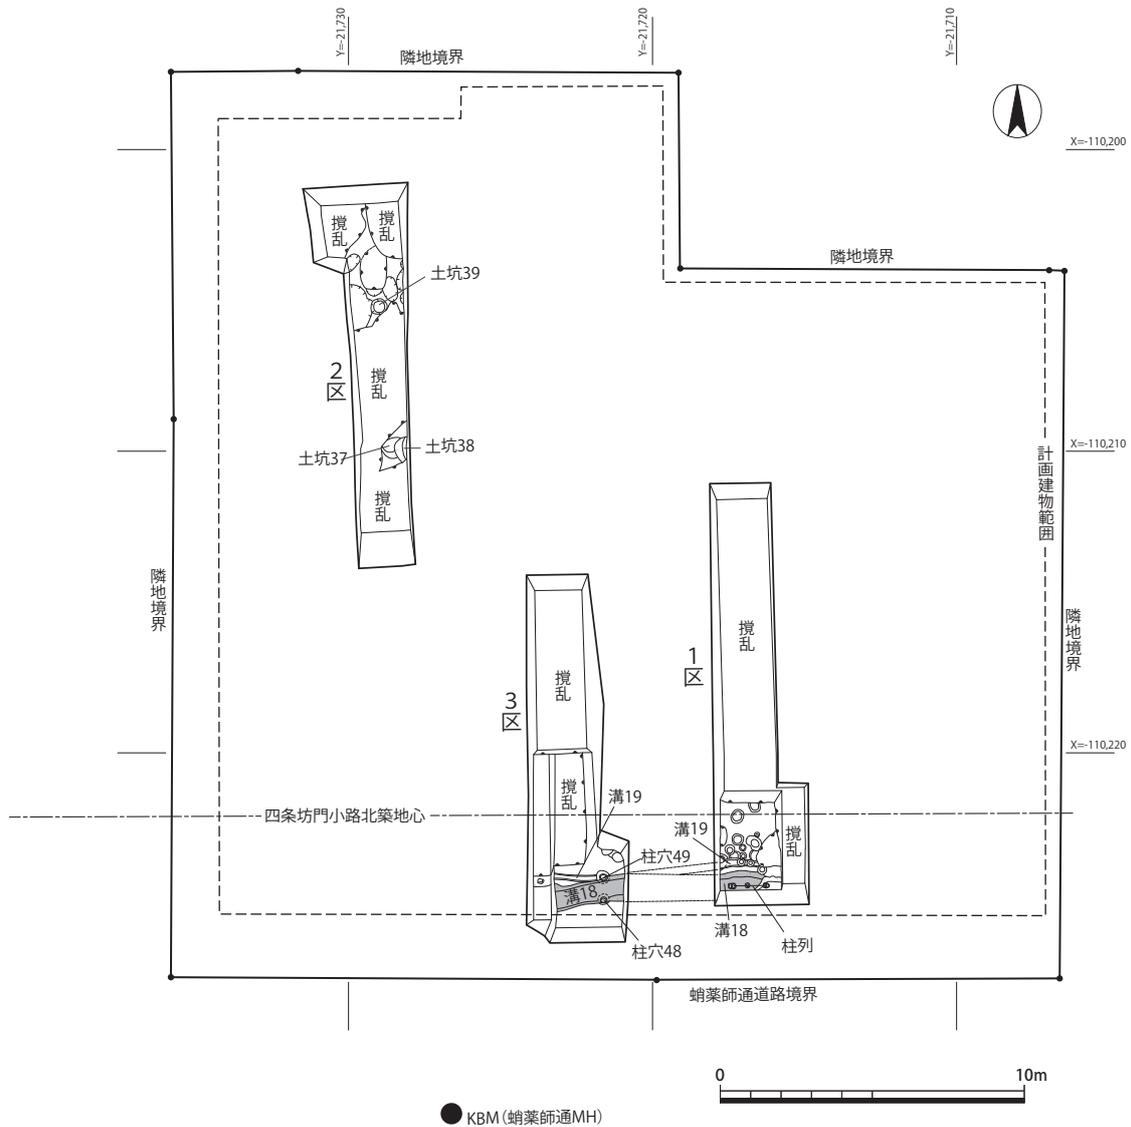
図4 調査区位置図 (1:250)

土坑37 (図4) 2区地山面で検出した径0.7m以上、深さ0.5mの円形土坑であり、埋土に大量の土師器片を含む。東側を土坑38によって切られている。京都V期中段階と考える。

土坑38 (図4・5) 2区地山面で検出した南北0.7m以上、深さ0.45mの土坑で、南北両側とも攪乱土坑により削平されている。京都VII期中段階の遺構と考える。

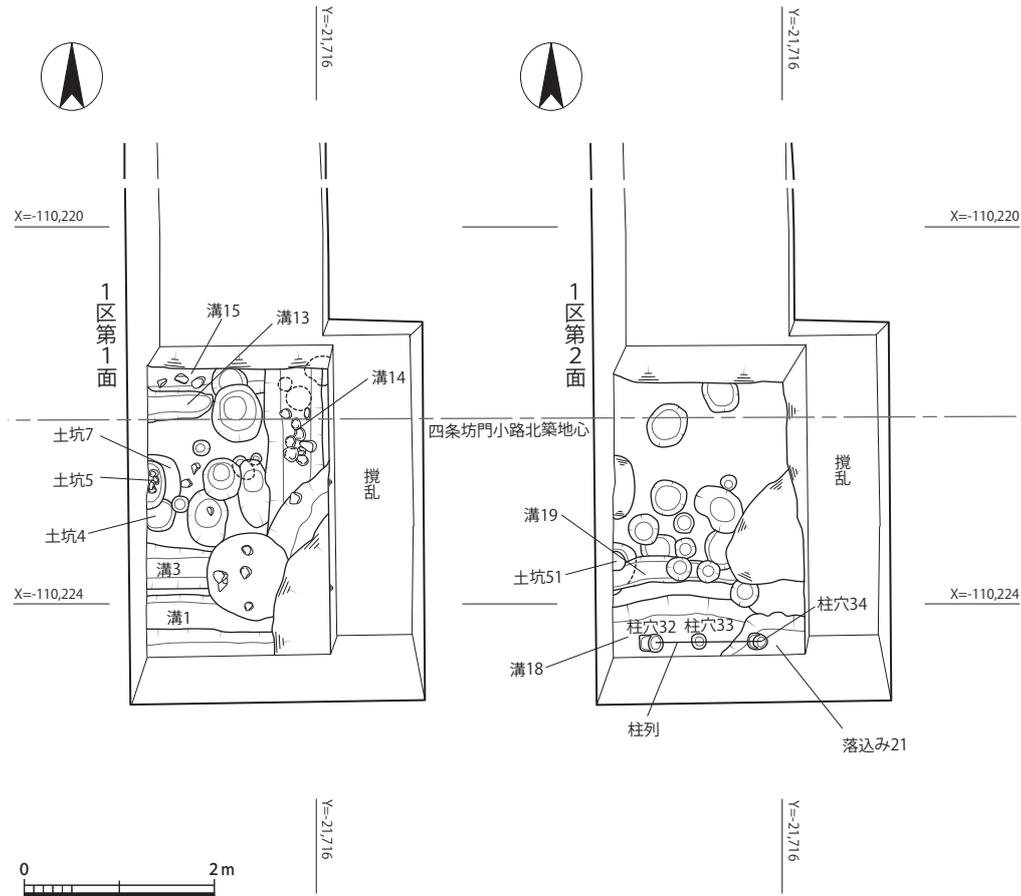
図6 1区主要部分平面図 (1:80)

溝1 (図5・6) 1区及び3区第1面で検出した東西方向の溝で、幅1.5m以上、深さ0.4~0.6mを測る。溝心はX=-110,224.2m付近を通る。埋没時期は、京都V期中段階(12世紀中頃)と考えられ、四条坊門小路北側溝の可能性はある。

溝3 (図5・6) 1区第1面で検出した溝1に並行する東西方向の溝で、幅0.4~0.5m、深さ0.3mである。出土遺物はなく時期は未確定であるが、下層の溝19とほぼ同位置にある。

土坑4・5・7 (図5・6) 1区第1面の西壁際で検出した土坑群である。土坑4は径0.35mの円形を呈し、埋土から瓦小片、釘、高杯脚部が出土している。土坑5は南北長0.65mの楕円形の土坑で、土坑4を切って成立している。埋土中に拳大の礫が多く入る他、土師器皿等が出土した。京都VII期古段階と考えられる。土坑7は南北長0.75mの楕円形の土坑であり、土坑4と土坑5に切られている。

溝13(図5・6) 1区第1面で検出した幅約0.3mの東西方向の溝で、溝15を切って成立している。溝心は四条坊門小路推定北築地心に近接し、X=-110,221.9m付近を通る。

溝14(図6) 1区第1面で検出した南北方向の溝で、幅約0.6m、深さ約0.3mを測る。埋土に多量の礫を含む。溝心はY=-21,716m付近を通る。同町跡の四行八門制での三行と四行の境はY=-21,710m付近であり、約6m離れている。溝埋土からは白磁皿、土師器片等が出土しており、京都VII期頃(13世紀後半～14世紀前半)と考えられる。

溝15 (図5・6) 1区第1面で検出した東西方向の溝で、溝13に南側を切られている。出土遺物は須恵器鉢、土師器皿を主体とし、埋没時期は12世紀中頃の京都V期中段階と考える。

溝18 (図4～8) 1区及び3区の第2面で検出した東西方向の溝で、溝心はX=-110,224.6m付近である。幅約1.1m、深さ0.3mを測り、断面は皿形である。京都IV期中段階に埋没したと考える。1区の溝底中央部に、柱当りの径が0.18m前後の柱穴3基 (P32～34) が東西1列に並んでいる。3区では掘方の径0.4m、柱当りの径0.25mの柱穴2基 (柱穴48・49) を溝の南北両端で検出した。橋脚の可能性はある。

溝19 (図4～8) 溝18の北側に並行する東西方向の溝で、幅0.2m、深さは最大で0.1mである。京都IV期中段階の遺物を含む。

落込み21 (図6・7) 溝18を切って成立する遺構で、東西0.85m以上、南北0.4m以上の規模を有する。東側は攪乱により削平され、南側は調査区外に延びる。京都IV期古～中段階の遺物が出土しており、溝18と埋没時期が重なることから、同溝の部分的な掘り直しの可能性がある。

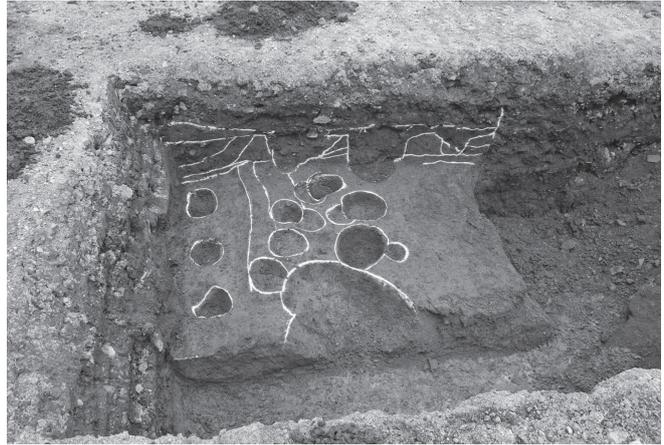
図7 1区第2面完掘状況(東から)

当該地は, 既存建物の基礎等による攪乱と江戸時代後期の火災処理土坑により, 遺構面の大半が失われていた。比較的保存状態が良いのは蛸薬師通に面した部分であり, 調査成果もこの部分に集中している。四条坊門小路推定築地心から溝1心までの距離は2.2m, 溝18心までの距離は約2.6mである。『延喜式』京程から復元される推定距離約2.1m⁵⁾と0.1~0.5mの誤差があるが, 四条坊

門小路北側溝と考える。下層の溝18は11世紀中頃、上層の溝1は12世紀中頃に埋没しており、溝18南側には路面も確認できた。特に溝18には橋脚状の柱穴や、溝中央部の柱列など興味深い遺構も伴っている。また、平安京左京四条四坊二町跡では初めての条坊関連遺構であり、同町の復元に有効な資料が得られたと考える。 (馬瀬 智光)

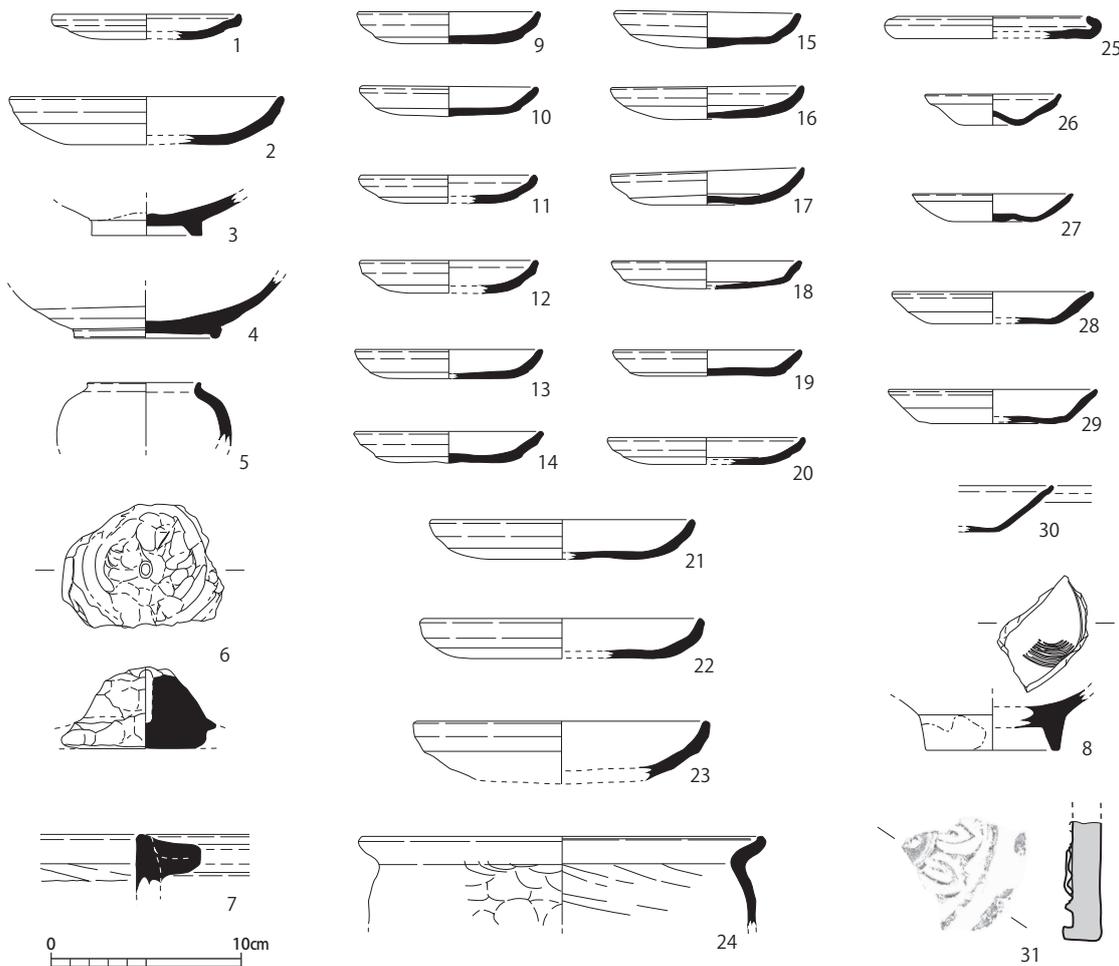
図9 出土遺物実測図(1:4)

溝1出土遺物(図9) 1は土師器皿Aで口径9.7cm, 器高1.3cmである。2は同皿Nで口径14.2cm, 器高2.6cmである。3は白磁椀底部, 4は須恵器椀, 5は陶器壺である。6は円丘状の突起の中心部に, 径0.6~0.9cm, 深さ3.0cmの穿孔がある土師質土器である。7は瓦質羽釜であり, 鏝が口縁端部に近い位置にある。古相のものも含むが, 2段ナデで口縁端部の立ち上がる京都V期中段階(12世紀中頃)のものが主体である。

土坑37出土遺物(図9) 9~20は土師器皿Nの小型品で, 口径9.2~10.2cm, 器高1.4~2.0cmに収まる。口縁部は2段ナデで, 端部は内傾し三角形状に収まる。21~23は土師器皿Nの大型品で口径13.7~15.2cm, 器高2.1~2.5cmであり, 口縁部の形状は小型のものと同じである。24は土師器甕であり, 口径21cmを測る。京都V期中段階の一括資料である。

土坑38出土遺物(図9) 土師器皿を主体とする遺物群で, 25は土師器皿Acで口径10.0cm, 器高1.2cmであり, 土坑37からの混入品と考えられる。26は白色系土師器皿Shで口径7.0cm, 器高1.7cm, 30は白色系土師器皿Sである。27~29は橙色系土師器皿Nで, 27は口径8.4cm, 器高1.5cm, 28・29は口径が10.5~11.0cm, 器高1.7~1.9cmである。京都VII期中段階である。

その他遺物(図9) 8は溝14出土の白磁椀で内面底部に櫛描文があり, 31は蓮華文軒丸瓦の瓦当部分である。平安時代後期のものであろうか。

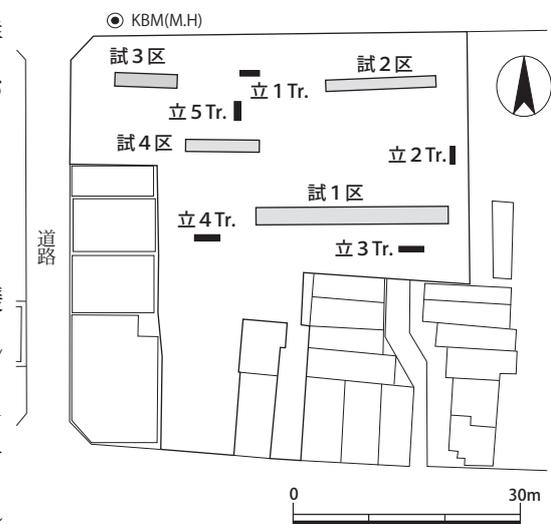
図11 調査区配置図 (1 : 1,000)

本調査では、平成27年6月2日に試掘調査(15H024)を行い、その後、11月20日から12月1日まで詳細分布調査(15H247)を随時行った。試掘調査では敷地中央に東西方向に4箇所の調査区を設定し、掘削を行った結果、すべての調査区において平安時代の包含層を確認した。ただし、攪乱による遺構面の損傷が著しいため、発掘調査は不要と判断された。その後、建設計画の変更に伴い改めて詳細分布調査を行った。その結果、敷地内の一部において平安時代前期に遡る遺構を検出した。

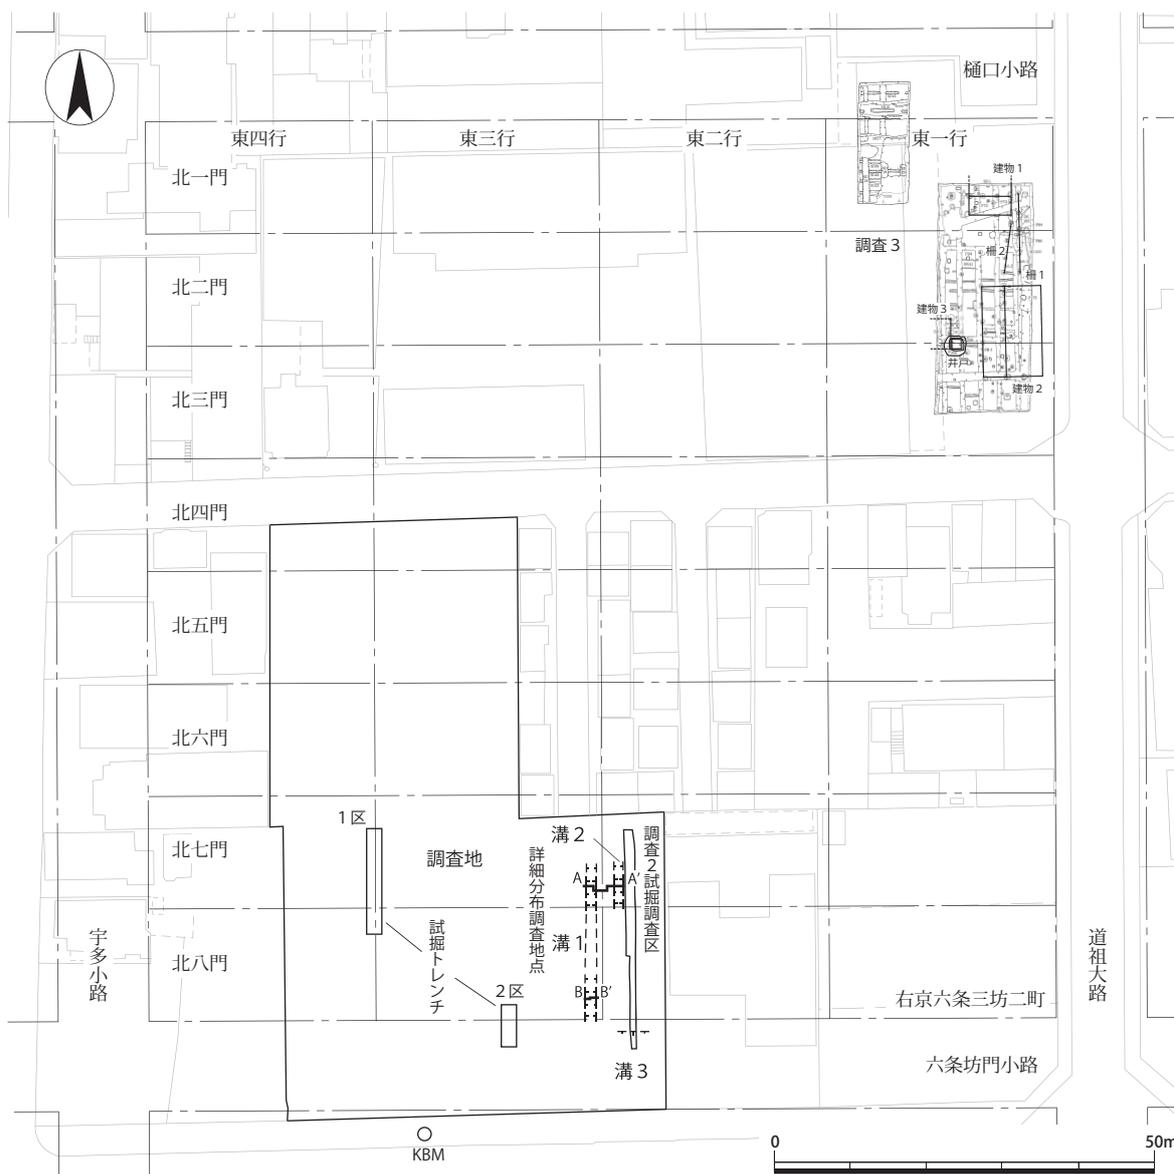
図16 調査区配置図 (1:1,000)

近隣では、調査地東隣の試掘調査で、平安時代前期の東西溝が確認されており、六条坊門小路北側溝が確認されている（図14 - 調査1）¹⁾。また、敷地の東端で試掘調査が行われており、東西方向の溝状遺構や柱穴、ピットなどを検出している（図16 - 調査2）²⁾。したがって、今回の調査では六条坊門小路関連遺構を探ることを目的とした。

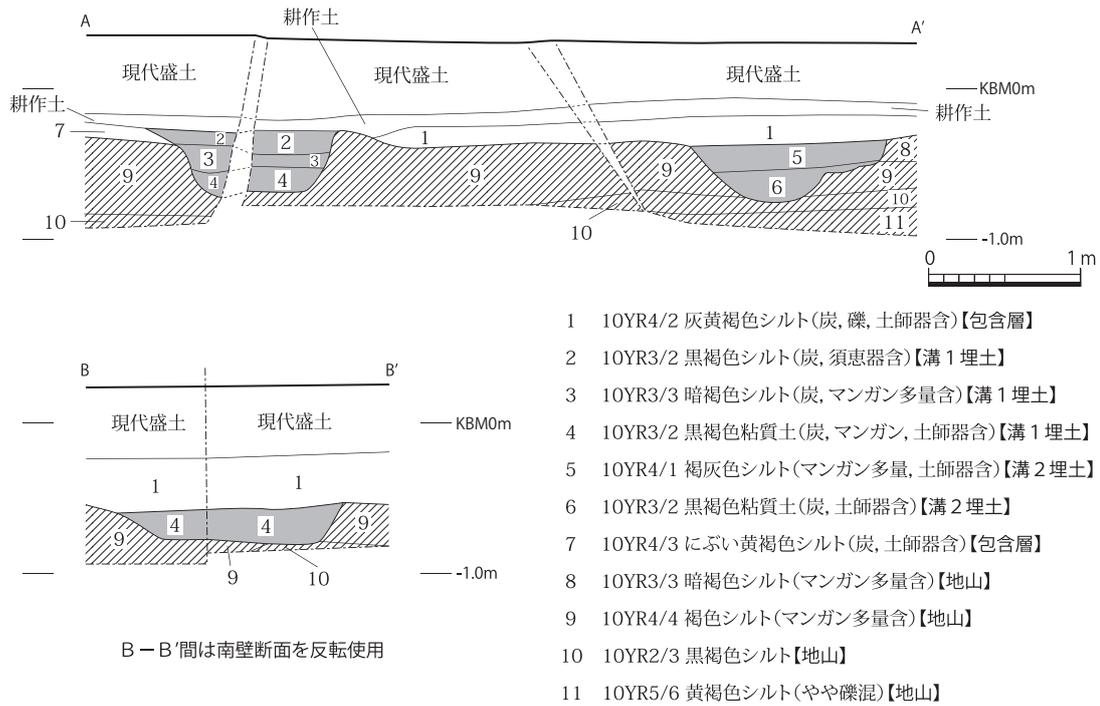
図17 詳細分布調査断面図 (1:50)

一方、詳細分布調査での基本層序は、地表下-0.4～0.5mまで現代盛土、-0.6mまで耕土、-0.65～0.8mまで灰黄褐色シルトの包含層、以下、暗褐色～褐色シルトの地山となる(図17)。

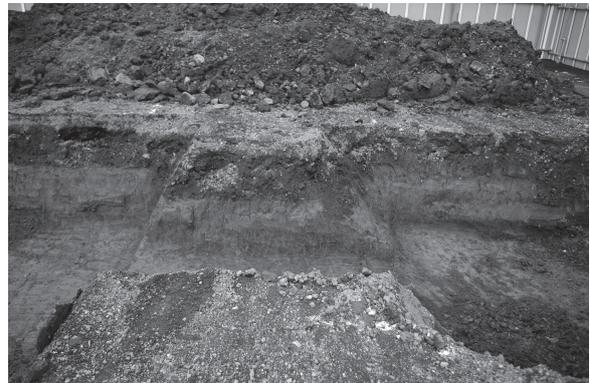
図18 詳細分布調査 A-A'間断面(南から)

検出した遺構は、地山直上で成立する南北方向の溝2条(図18)である。東側の溝(溝1)は幅1.3m、深さ0.36m、西側の溝(溝2)は幅1.26m・深さ0.4mであった。溝2は北側と南側の2箇所を確認している。遺物は、いずれも溝埋土から土師器及び須恵器甕の細片を少量確認したのみで、詳細な時期は判別できない。溝の検出位置は、四行八門制の区画を当てはめると、東二行と三行を二分する位置にあたる。

今回の調査では、右京六条三坊二町の東二・三行境で、並行する南北溝2条を確認した。溝の心々間は約3.5mで、『延喜式』「左右京職 町内小径」³⁾記載の「小径(小径)」の側溝と考えられる。西隣の七町では、町を東西に二分する113mの小径と側溝が確認されており⁴⁾、二町でも同様の小径が施工されていたと考えることができる。また、二町内で実施された発掘調査(図16-調査3)では、一行一門から三門の占地在想定できる平安時代前期の建物などが確認されており⁵⁾、比較的規模の大きな宅地班給がなされたと考えられる。

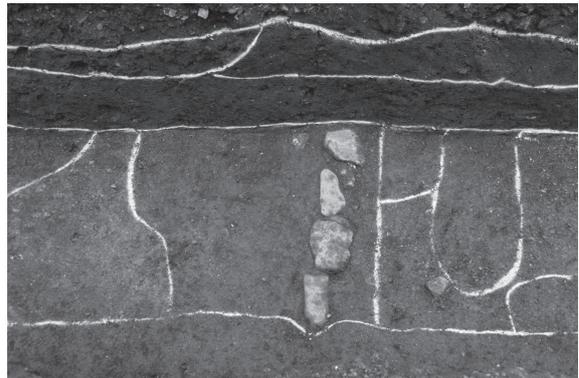
図28 2区石列と溝2(北から)

石列(図28) 石列は東側に面を持ち，4石分確認した。北端は東西方向の溝2に切られている。石列は雨落溝や亀腹基壇の裾石，もしくは溝の護岸等の可能性が考えられる。遺物の出土はなく，時期は不明である。

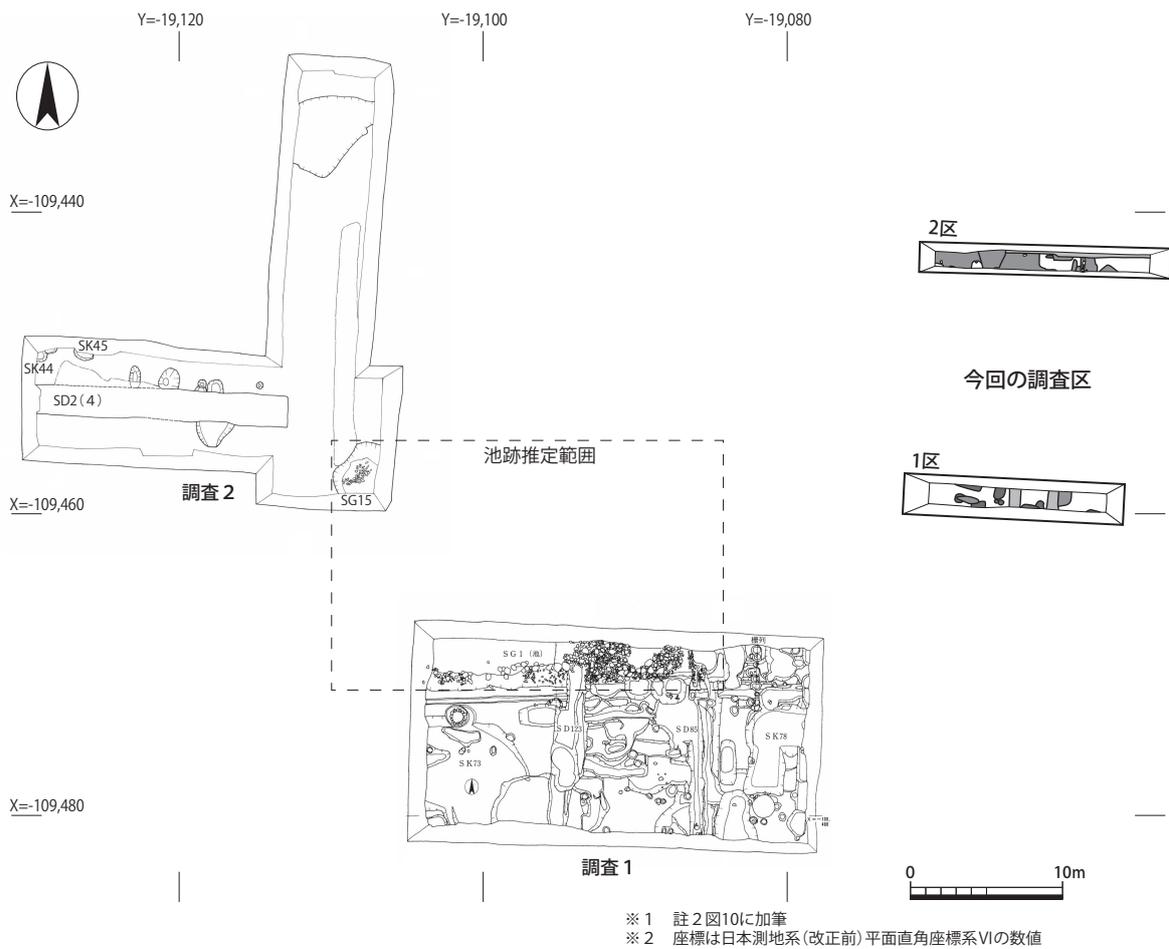
図30 周辺調査平面図（1：500）

以上の成果から、平安時代後期に溝や柵列などで区画割されていたものが、鎌倉時代以降、池の構築や広範囲におよぶ造成工事が行われ、土地利用の在り方に大きな変化が生じてたと考えられる。池は放生池と想定され、周辺での瓦の出土量から寺院が存在したことは間違いない。調査地付近には平安時代中期創建の東光寺や、後醍醐天皇御願寺である元応寺が想定されており、これらの寺院に伴う遺構の可能性が高いといえる。今後、周辺の調査で寺院の全貌が明らかになることを期待したい。

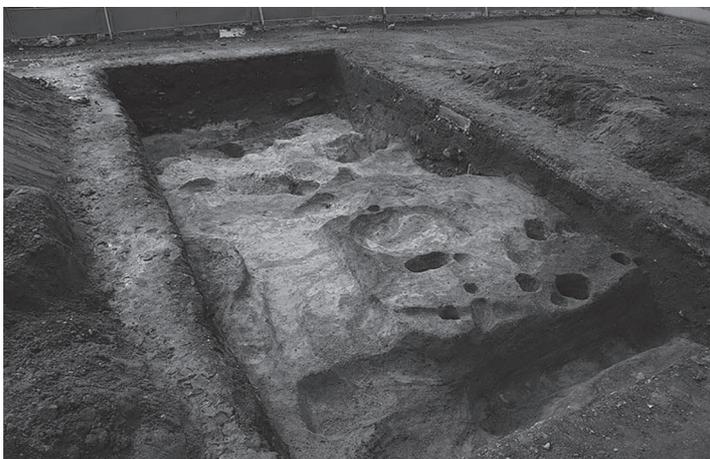
図33 調査区完掘状況・北東から

(1) 基本層序(図36) GL-0.2mまで現代盛土、-0.6～0.8mまで近世盛土が堆積し、これを除去すると中央から北側では明黄褐色粗砂～微砂の地山(白河砂)となる。一方、中央から南側は厚さ0.4～1mの遺構埋土が堆積し、その直下が灰白色微砂の地山(白河砂)となる。遺構面は地山直上と認識し、土坑7基、柱穴3基、溝2条、ピット10基を検出した。

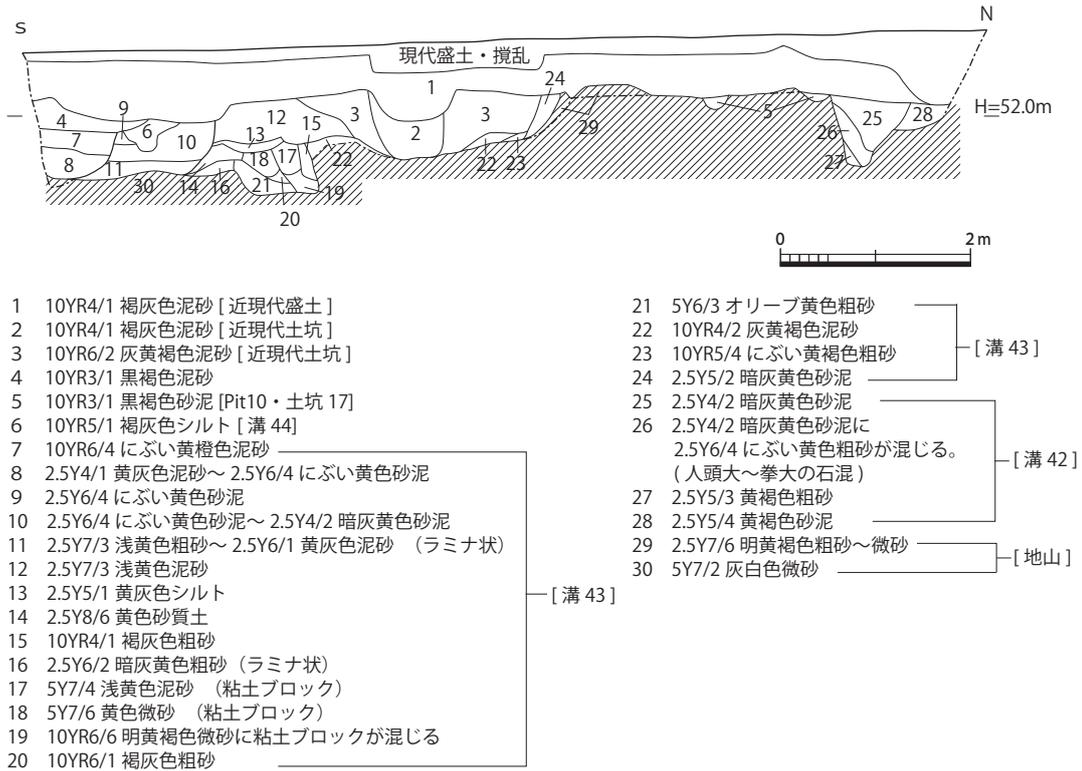
図 36 調査区西壁断面図 (1:80)

暗灰黄色泥砂土、黄褐色砂泥土、暗灰黄色砂泥土となり、これらの上層にはブロック状の黄褐色土を含む浅い黄色泥砂土、黄灰色泥砂土、にぶい黄褐色砂泥土などが堆積する。西壁11・14層(図36)はラミナが認められ、一時流水していたことが判明する。さらに、西壁17・18層のような粘土ブロックが混在し、溝底が一段凹ん

でいることから、流水速度の早い時期があったと考えられる。13層はシルトが水平堆積しており流水が落ち着いていたことが分かる。また、埋土の断面観察の結果、溝は少

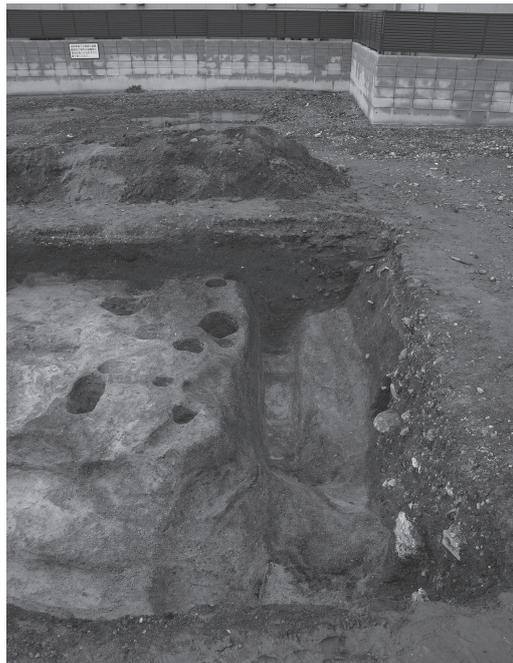
図 38 溝 42 完掘状況 (東から)

溝42(図38) 調査区北端で検出した東西方向の溝である。東側は攪乱で削平されている。溝の北肩が調査区外となるが、検出面で幅1.1m、深さ0.9mを測る。底面はほぼ平坦で、東西端の比高は0.3mとなる。北肩口にテラス状の平坦面が形成される。埋土は25・26層が暗灰黄色砂泥で、26層には拳大～人頭大ほどの石が混じる。27・28層が黄褐色土である。25層からは瓦類が、26・27層からは土師器皿・須恵器・瓦器羽釜などが出土した。出土土器類は、京都VIII期中～新に属する。

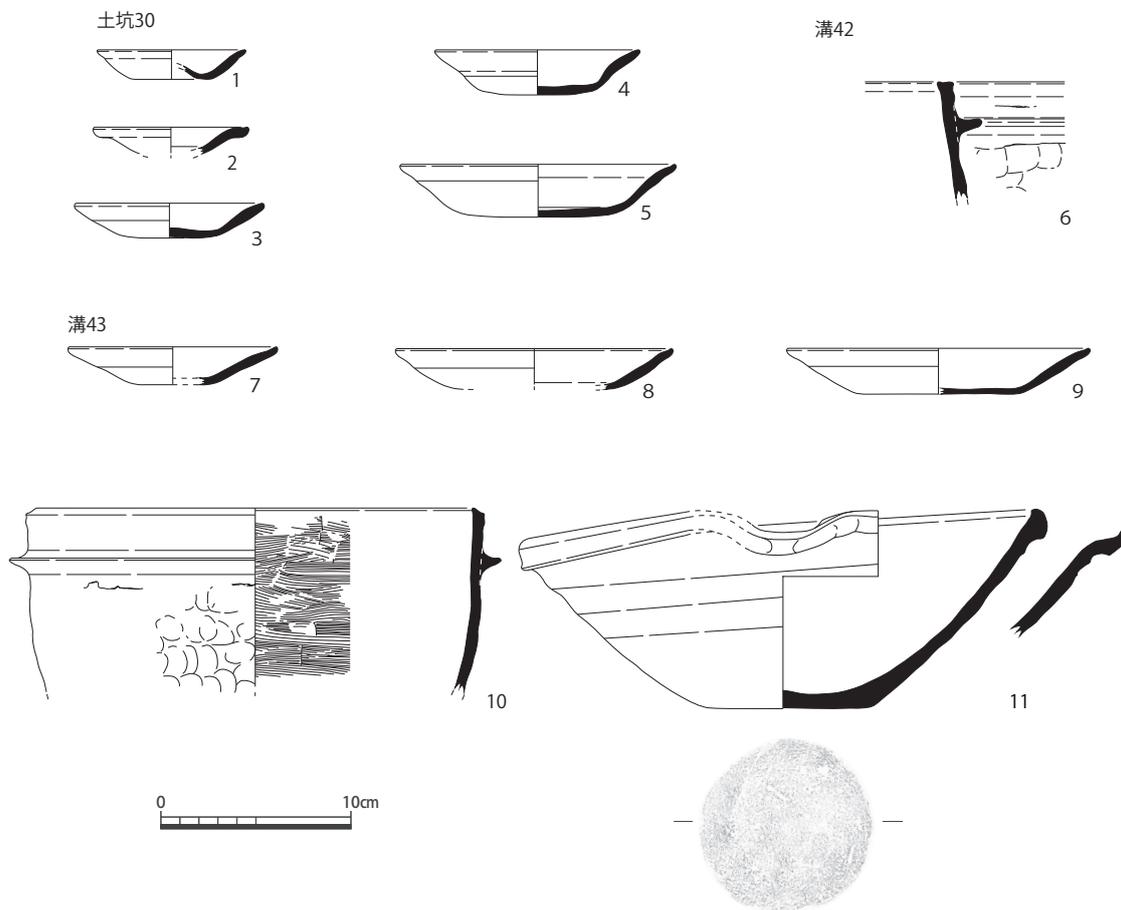
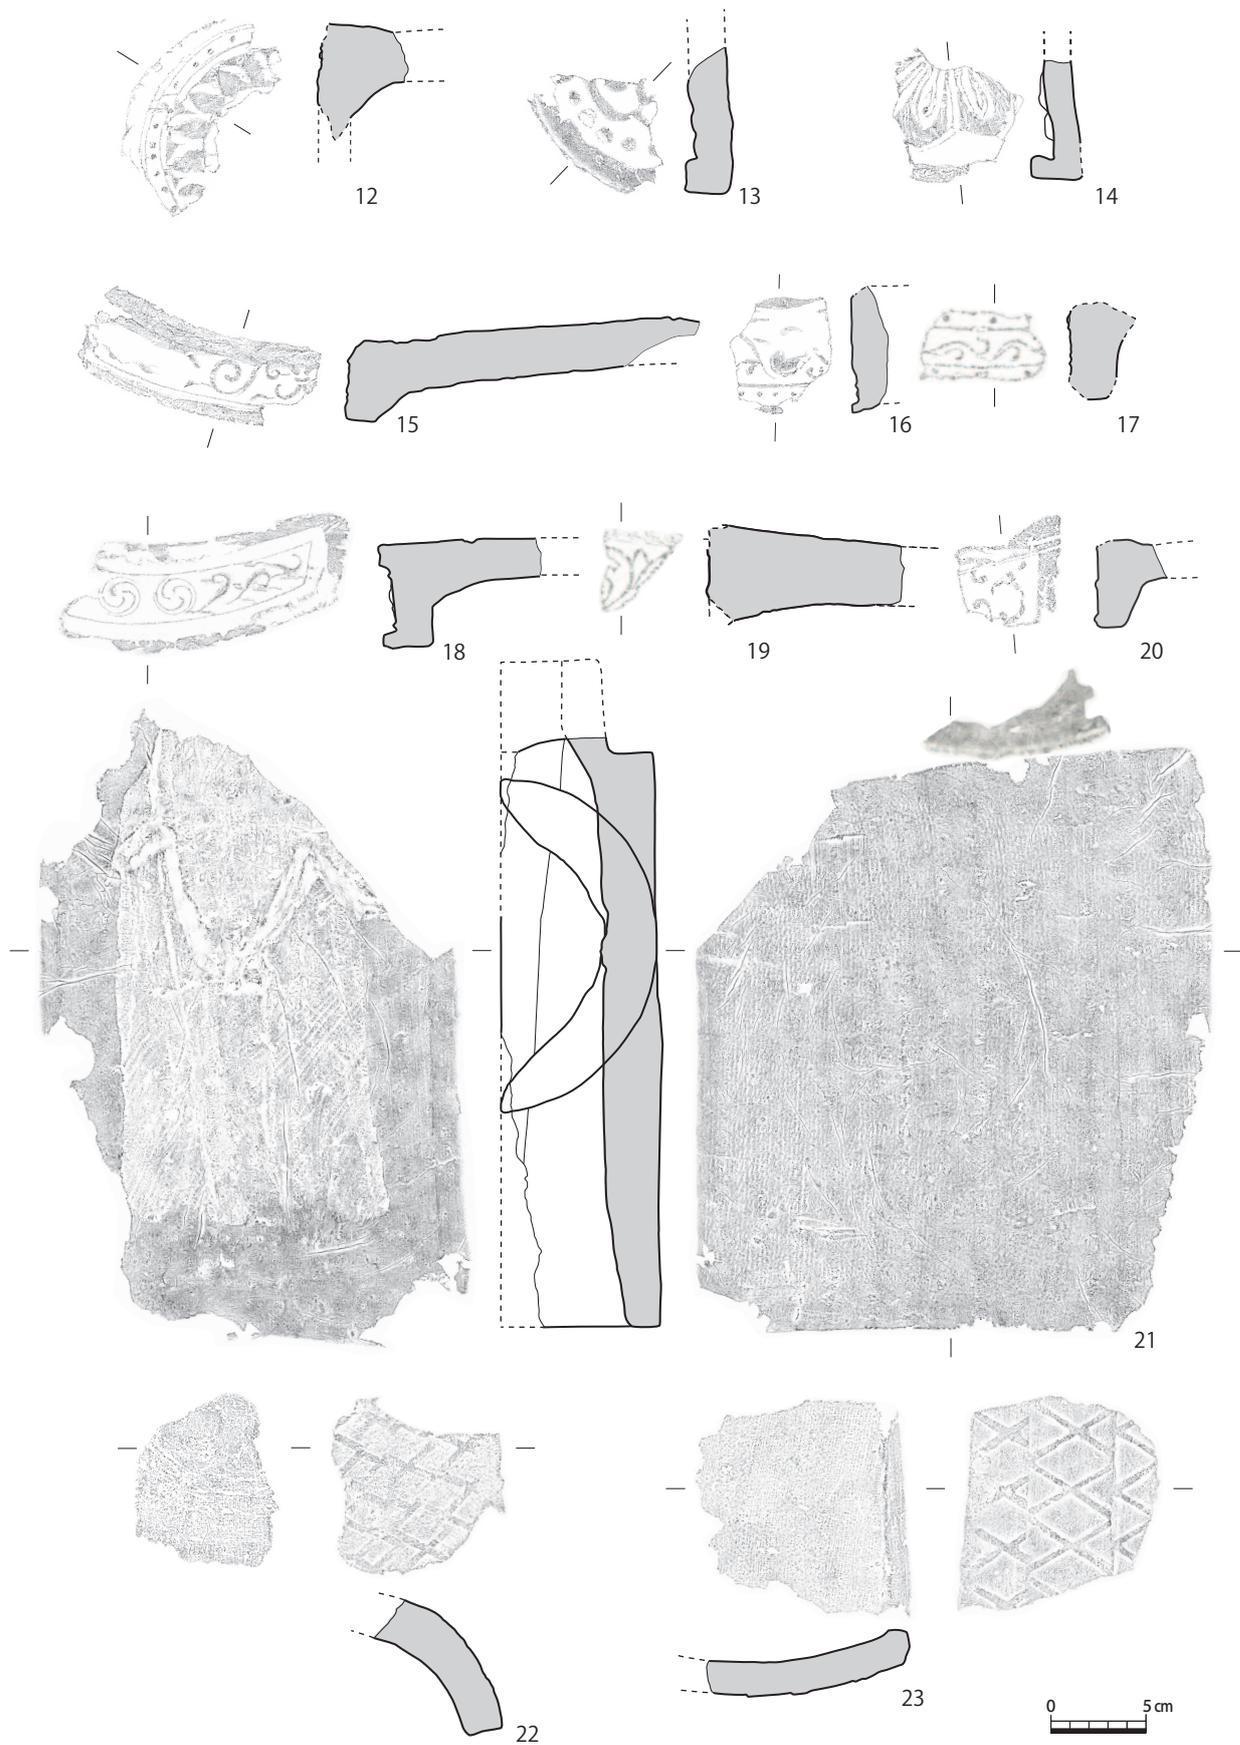
図39 出土遺物実測図・拓影(1:4)

溝 43 の出土遺物は、後述する平安時代後期 (12 世紀から 13 世紀) の瓦類が多くを占める。その中であって、15 世紀初頭から 16 世紀後半頃までの土器類が出土した。溝 43 は土坑 30 を掘込んで成立しており、少なくとも 16 世紀初頭以降に成立したことが分かる。溝 43 は数回の掘り直しが認められ、土師器皿が溝の底部から出土している。したがって、16 世紀初頭に開削され近世にかけて徐々に埋没したと考えられる。このようなことから須恵器鉢は、15 世紀後半頃まで使用され破棄されたと推測する。また、この時期に土地の再開発が活発化してきたことが分かる。

瓦類は軒丸瓦・軒平瓦・丸瓦・平瓦に分類できる。軒瓦は土坑 30, 溝 42・43 から、丸瓦・平瓦はほぼ調査区全域で出土する。これまでの六勝寺跡の発掘調査成果を見ると、寺院所用瓦は寺域の境に破棄されている事例が多く認められる。したがって、瓦類の多くは法勝寺所用瓦の可能性が高く、築地や北方にあった堂宇に葺かれていたものと推測できる。軒瓦 12～17, 19・20 は 12 世紀前期から中期にかけて、18 は 13 世紀に生産されたと推測できる。丸瓦や平瓦も 13 世紀以降に生産された可能性が高い。以上ことから、法勝寺伽藍整備段階から栄西の再建期頃までのものが、一括で

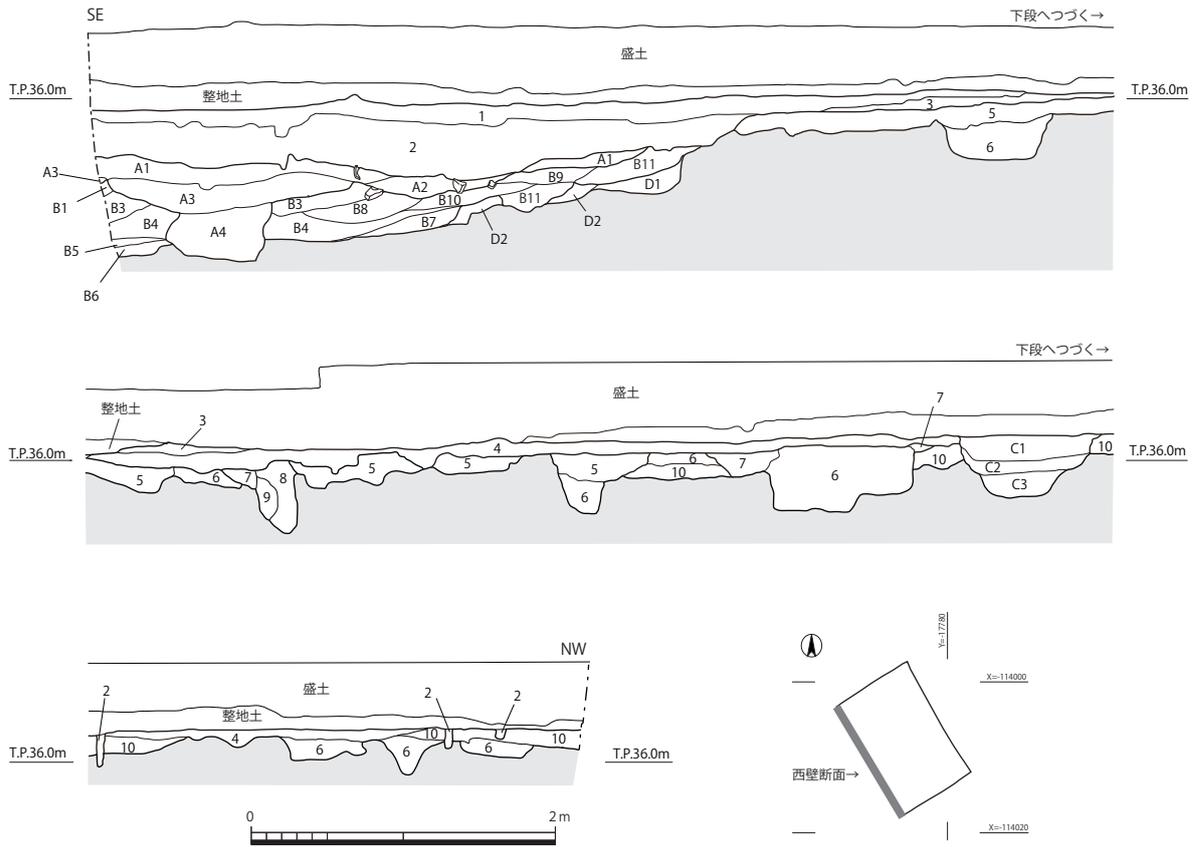
図46 調査区西壁断面図(1:50)

- 1) 10YR3/2 黒褐色粘土質シルト 径3.0cm未満の礫多量入る ややしり悪い
- 2) 2.5Y3/2 黒褐色シルトに
2.5Y3/2 黒褐色粘土質シルトブロック5%程度入る
径0.5cm未満の礫微量入る しり悪い (近世包含層)
- 3) 10YR2/1 黒色シルト 径0.5cm未満の礫微量入る ややしり良い
やや軟質 (近世包含層)

- 4) 10YR2/2 黒褐色シルトに
10YR3/2 黒褐色シルトブロック10%程度入る
径0.5cm未満の礫微量入る しり悪い (近世包含層)
- 5) 10YR3/2 黒褐色シルトに
10YR3/4 暗褐色シルトブロック20%程度入る
径0.5cm未満の礫微量入る しり悪い
- 6) 10YR3/2 黒褐色シルトに
10YR3/4 暗褐色シルトブロック40%程度入る
径0.5cm未満の礫微量入る しり悪い

- D1) 10YR4/3 にぶい黄褐色シルトに
10YR4/4 褐色粘土質シルトブロック5%程度入る
径1.0cm未満の礫微量入る しり悪い やや軟質
- D2) 10YR4/3 にぶい黄褐色シルトに
10YR3/1-3/2 黒褐色シルトブロック5%程度入る やや軟質

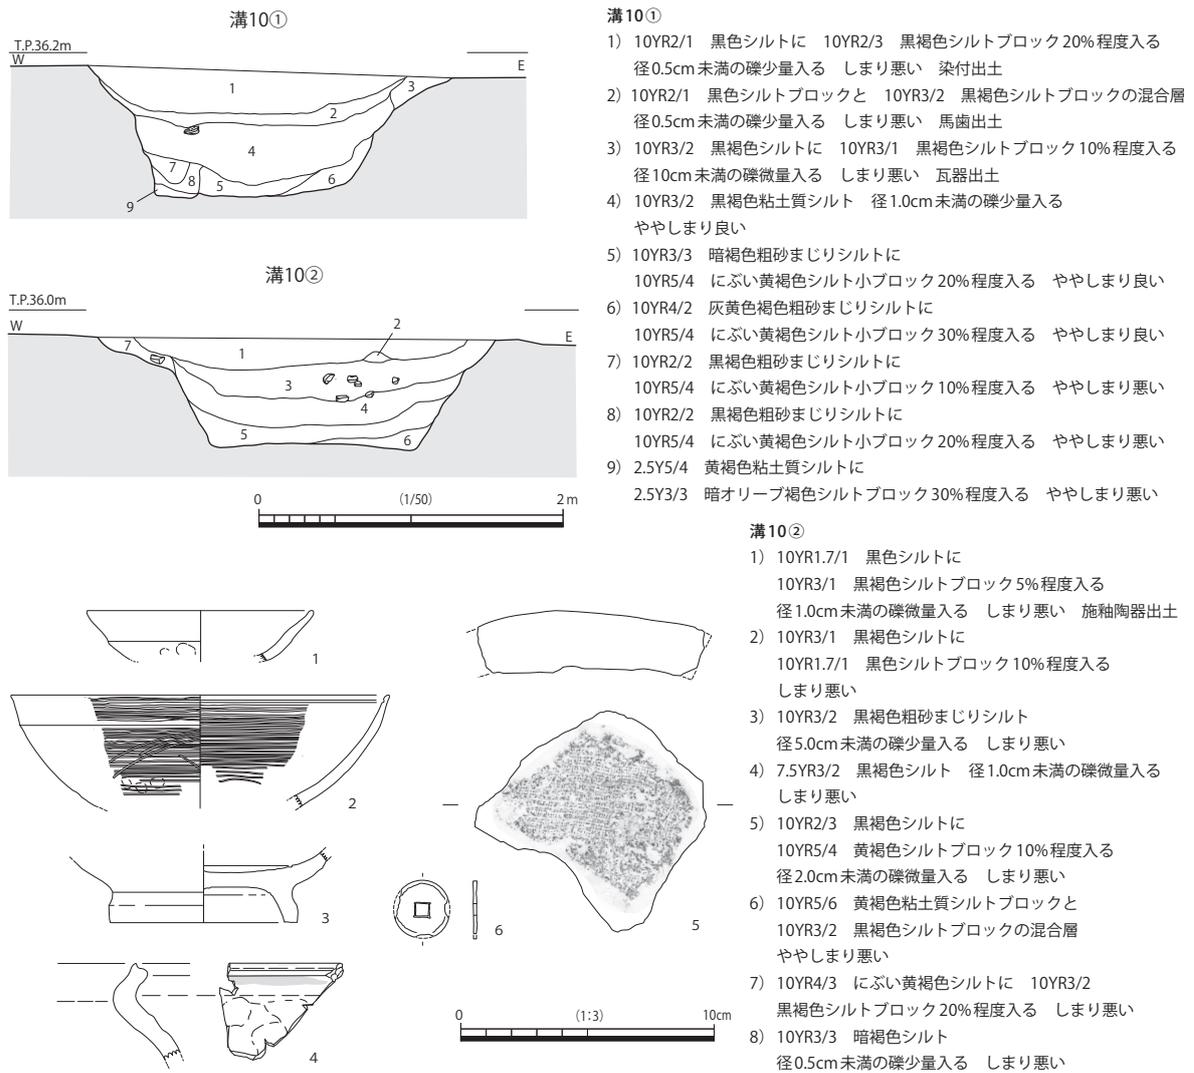
図 48 溝 10 断面図・出土遺物実測図

溝 10 から出土した遺物は、図 48 下段に示した。1 は土師器皿である。深さのある器形で、口

縁部外面に1段ナデを施す。12世紀の製品である。下層より出土した。2は楠葉型の瓦器碗である。内外面ともに暗文を施す。口縁部内面には楠葉型を特徴付ける沈線を1条めぐらせる。12世紀の製品である。中層より出土した。3は、灰釉系陶器（山茶碗）の底部である。高さのある高台と厚みのある器壁をもつ。底部内面には圏線が1条認められる。内外面ともに調整はナデ、釉薬は塗布されていない。10世紀後半の製品である。4は、土師器甕の口縁部である。丸みのある器形に短く外反する口縁をもつ。口縁端面には緩い線刻が1条認められる。口縁部外面には煤が付着する。8世紀後半～9世紀初頭の製品である。2～4は、中層より出土した。5は、平瓦の一部である。須恵質で、色調は灰色、焼成はやや甘い。外面の調整は不明であるが、内面には布目が残る。下層より出土した。6は銅銭である。一部を欠損するものの、直径2.1cmに復原できる。文字等は認められず、外郭の盛り上がりも弱いことから、私鑄銭の可能性が高い。埋土上層より出土した。

以上のことから、溝 10 が開削されたのは平安時代後期まで遡ること、その後、埋没する過程で杭等の施設材が打ち込まれる等、積極的な利用もみられたが、平安時代末～鎌倉時代には完全に放棄されたこと、近世には窪地となり表層に土砂が溜まる状態となったことが推測される。

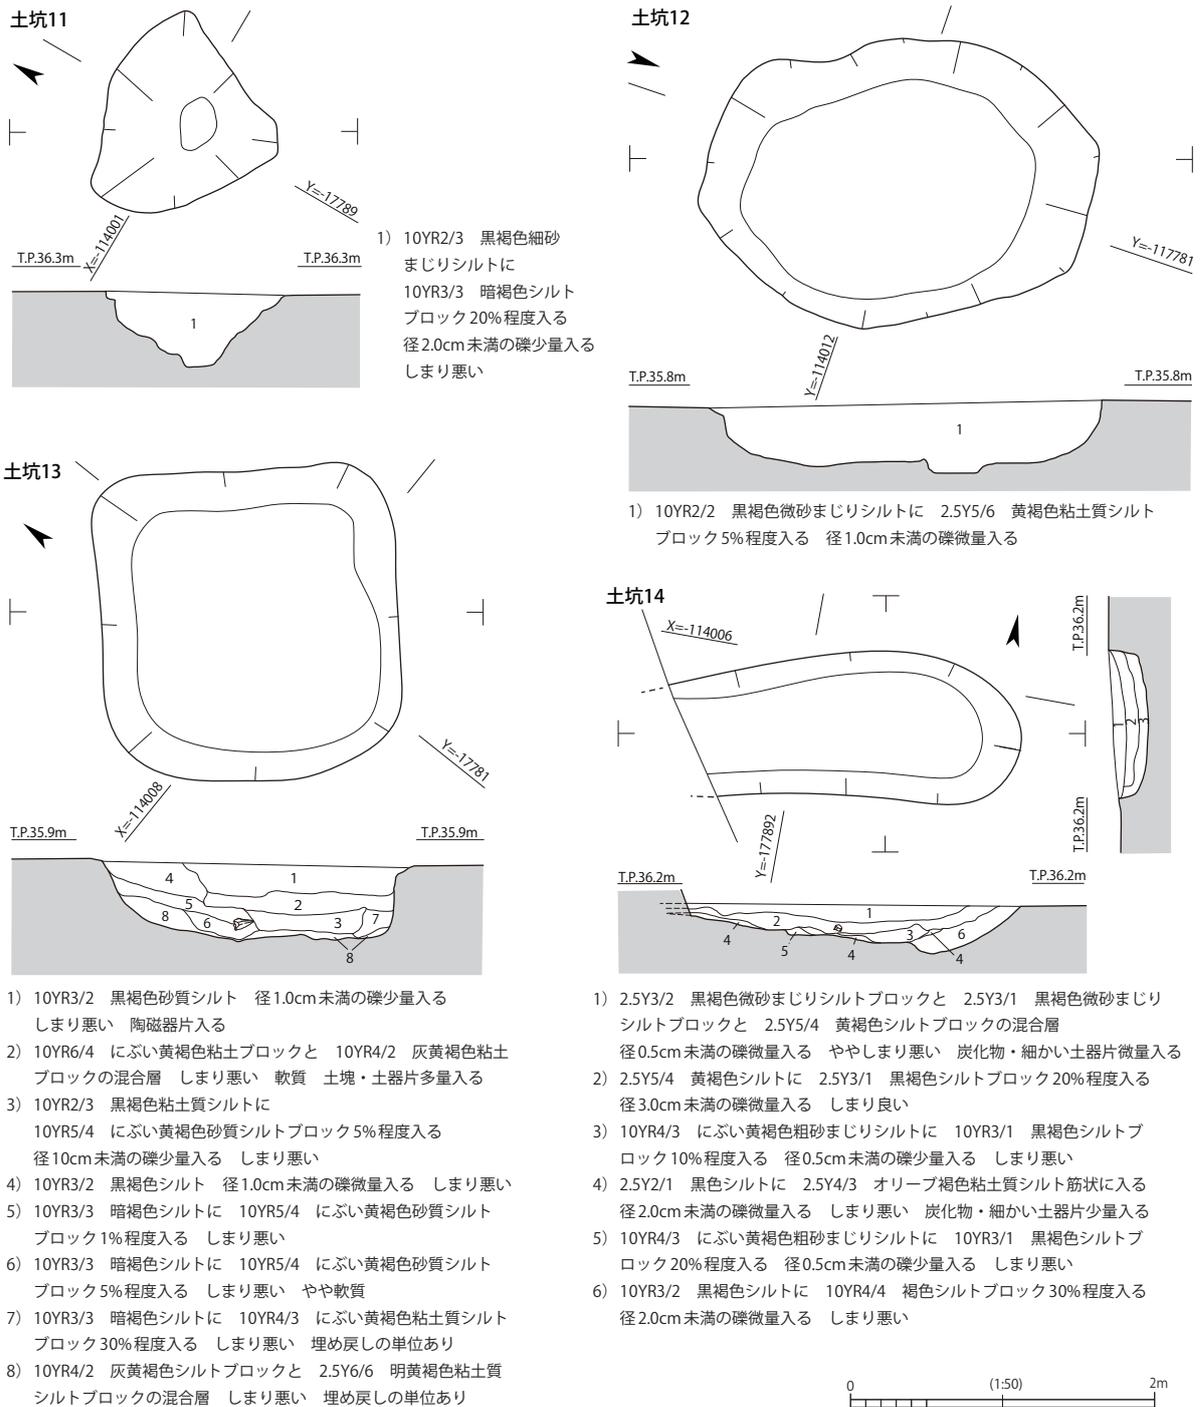
図 49 遺構平面・断面図(1)

土坑 12(図 49) 調査区南東部において検出した土坑である。平面形状は歪んだ楕円形で、最大長 2.6 m、最大幅は 1.9 m を測る。断面形状は皿形を呈するが、底面に凹凸が認められる。最大深度は 0.45 m である。埋土は近世層である黒褐色微砂混じりシルトに地山土に由来する黄褐色粘土質シルトブロックを僅かに含む。遺構の機能及び性格は不明であるが、出土遺物から民家の裏手に設けられた廃棄処理土坑の可能性が考えられる。遺構内からは、土師器皿・炮烙、瀬戸焼の壺・碗、丹波焼の甕、肥前陶器(刷毛目唐津)の碗、施釉陶器蓋、染付盃、伏見人形等が出土した(図 50 - 7 ~ 9)。概

土坑 13 (図 49) 調査区東辺において検出した土坑である。平面形状は一辺 2.0 m 内外の隅丸方形を呈する。最大深度は 0.5 m、底面は細かい凹凸があるものの、ほぼ平坦である。断面観察からは、一度掘り直しが行われたことがわかる。それに準じて埋土は黒褐色シルト層を主体とする新層と、暗褐色シルトを主体とする旧層に大別できる。ただし、出土遺物の年代に反映されるような時期差はない。遺構内からは、土師質土器火鉢、施釉陶器皿、肥前系施釉陶器蓋、瀬戸焼湯呑・皿、京焼系陶器筆立、染付碗、備前焼挿鉢、常滑焼甕、伏見人形、平瓦、鉄釘、銭貨「寛永通宝」、煙管、砥石等が出土した (図 50-10 ~ 24)。出土遺物の年代から、近世後期以後の遺構であることがわかる。土坑 12 と同じく、民家の廃棄処理土坑であると考えられる。

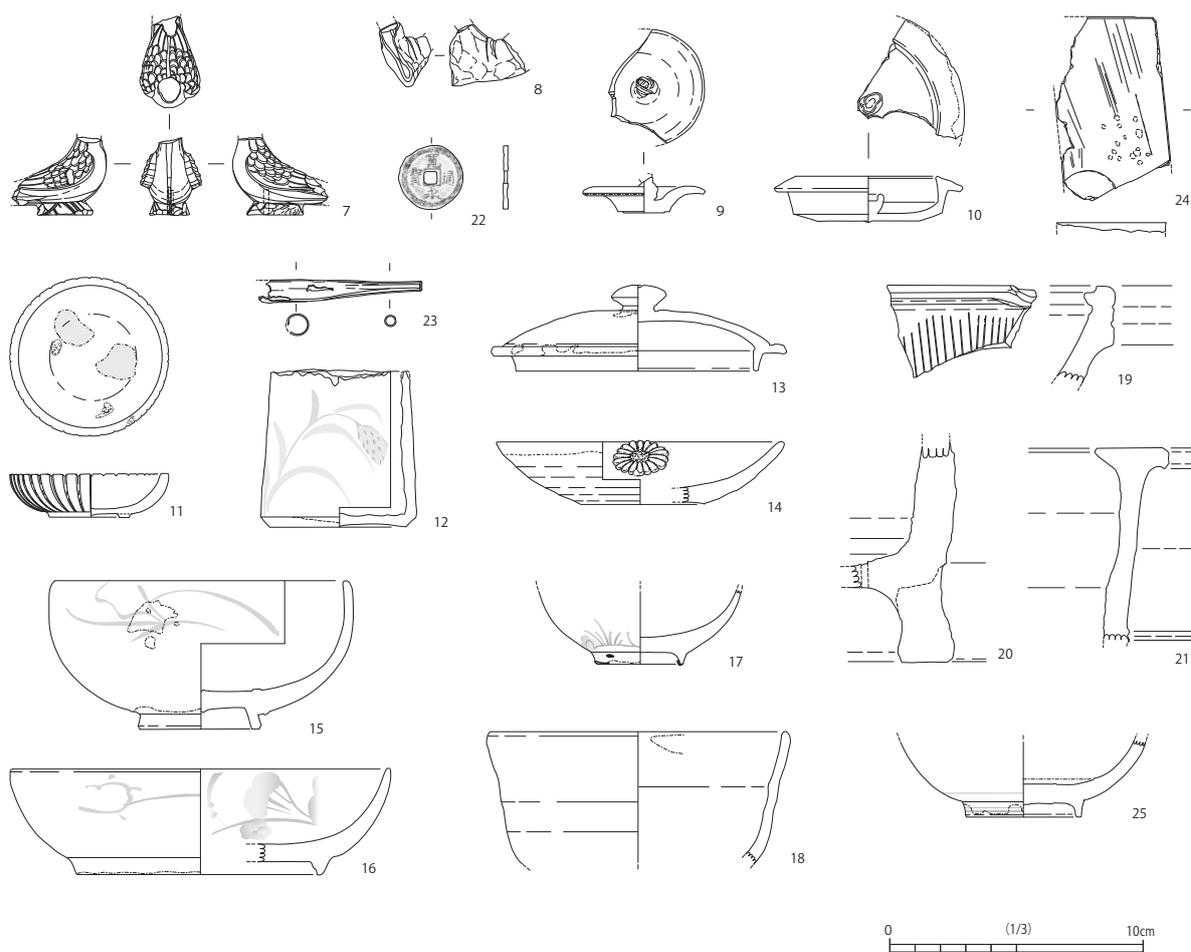
図 50 遺構出土遺物実測図

7は、鳥形の伏見人形（土製品）である。頭部と尾、脚の一部を欠損する。体部中央には型押し粘土の継ぎ目が縦方向に残る。羽の表現は細かく精緻であるが、脚の表現は線刻にとどまる。図8も同じく伏見人形で、踊り子の袖部分であると考えられる。9は、肥前焼の急須の蓋である。上面には灰釉を塗布、下面は露胎する。摘部は粘土塊を捻って作る。18世紀以降の製品である。

10は、信楽焼の蓋である。下面は無釉、上面は厚く施釉するため一部に釉溜が認められる。11は、施釉陶器の菊花皿である。内面には2箇所灰釉が残るもの他は剥落し、土師質の胎土が露出する。内面及び口縁端部に離れ砂が付着する。12は京焼系陶器の筆立である。鈍い橙色を呈する素地の外面に稲穂を描き、浅黄色の釉薬を塗布する。底面のみ露胎、施釉部分の一部には貫入が認められる。口縁端部は使用による欠損が目立つ。13は、瀬戸・美濃焼の蓋である。下面は露胎、上面にのみ灰釉を塗布するが、一部虫食い状の釉剥が認められる。14は、京焼系陶器の灯明皿で、体部内面に菊花の浮文が付される。見込み部に三叉トチンの痕跡が残る。内面及び外面口縁部に灰黄色の釉薬を塗布する。15は、京焼系陶器の碗である。橙色の素地外面に草木を描く。高台を含む底部外面は無釉、他には灰白色の釉を塗布する。絵付の一部に釉剥がある。見込み部には三叉トチンの痕跡が残る。16は染付の鉢で、内外面に絵付を施す。畳付のみ露胎、内面には僅かに釉泡が残る。17は染付碗の底部で、畳付に離れ砂が付着する。18は、濃色の灰釉を施した施釉陶器の碗である。全体的に貫入が認められる。内面口縁部の一部に指で拭ったような釉剥がある。肥前系か。19は、備前焼播鉢の片口付近である。播目は7条1セット、近接して密に刻む。20は、土師質土器の鉢である。底部側縁に脚部を伴う。内面及び底面はナデ、外面には指頭圧痕を残す。外面の一部に煤が付着する。21は、常滑焼の大甕である。器面に釉泡が多く認められる。22は、寛永通宝である。裏面は無文、表面の文体より新寛永（1668年以降に鑄造）であることがわかる。23は、銅製煙管の吸口である。木芯は失われ、薄い筒状部のみが残存する。24は、砥石の一部で研磨面のみが剥離したものである。研磨痕跡のほか、刀物キズが残る。粘板岩製である。

25は染付碗である。見込み部に蛇の目釉剥が残る。畳付の一部は露胎、離れ砂が付着する。17世紀の製品である。

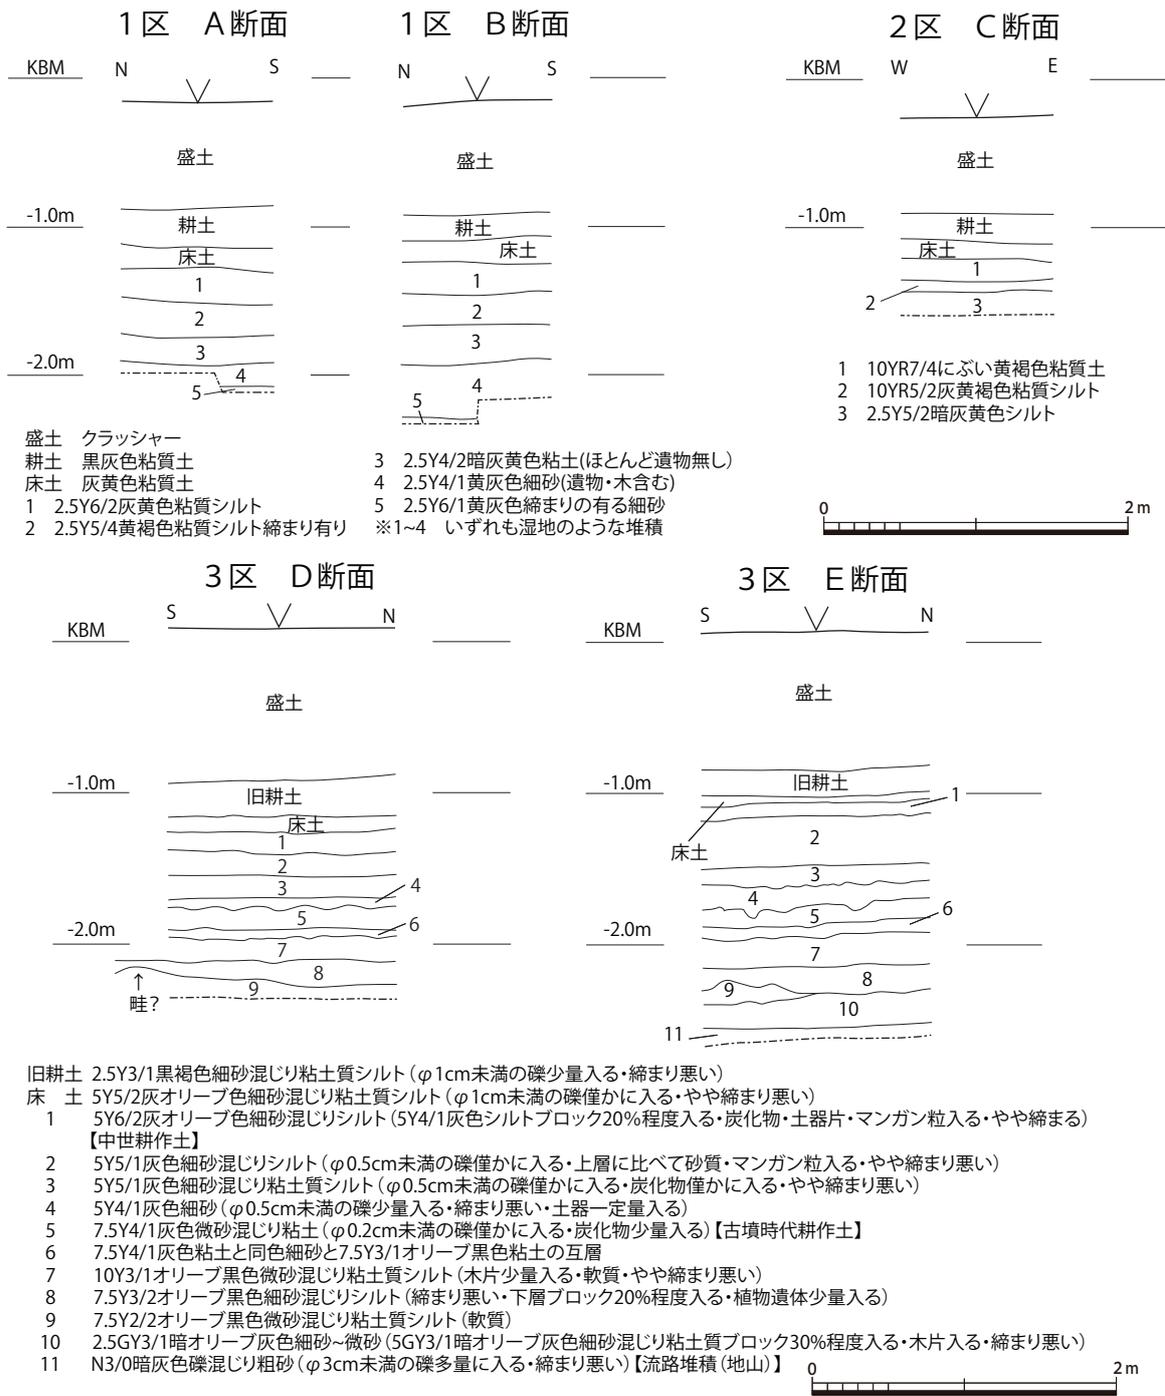
図56 1・2・3区断面図(1:50)

粘土(3)を挟み、GL-1.5mにて暗灰黄色シルト(6)の無遺物層に至る。2層上面では中近世と思われるピットと溝を確認したものの、遺物はなく詳細は不明である。2層以下、各層上面では遺構は確認できなかった。

3区の層序は、現代盛土、耕作土、床土の下に、中近世耕作土(1)や時期不明の包含層(2・3)を挟み、GL-1.8mにて水田堆積土(上:灰色細砂(4)、下:灰色微砂混じり粘土(5))、水田堆積土(上:灰色細砂(6)、下:オリブ黒色微砂混じり粘土(7))、-2.2mで弥生土器を含むオリブ黒色細砂(8~10)、-2.6mで暗灰色礫混じり粗砂(11)の地山に至る。

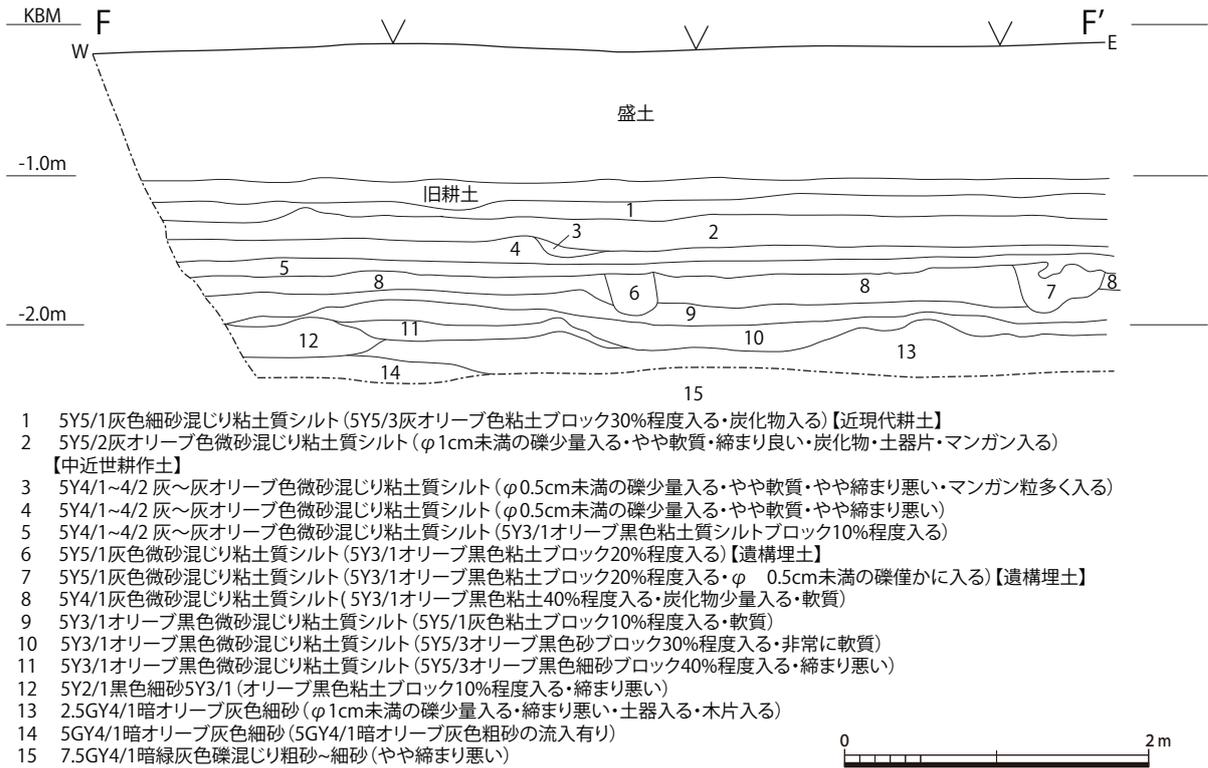
図57 4区断面図(1:50)

4区の層序は、現代盛土、耕作土、床土の下に、中近世耕作土や時期不明の包含層(2~5)を

挟み、GL-1.5mにて灰色微砂混じり粘土(8:3区-5に対応?), -1.7mにてオリーブ黒色微砂混じり粘土(9~11:3区-7に対応), -1.9mで黒色細砂(12・13:3区-⑧~⑩に対応), -2.0mで暗オリーブ灰色(14)や暗緑灰色砂礫(15)に至る。4・8層上面では中近世と思われる溝を確認したものの、遺物はなく詳細は不明である。8層以下、各層上面では明確な遺構は確認できなかった。
