京都市内遺跡試掘調査報告

平成27年度

京 都 市 文 化 市 民 局

Ⅱ - 1 平安京左京四條四坊二町跡 No. 4 1

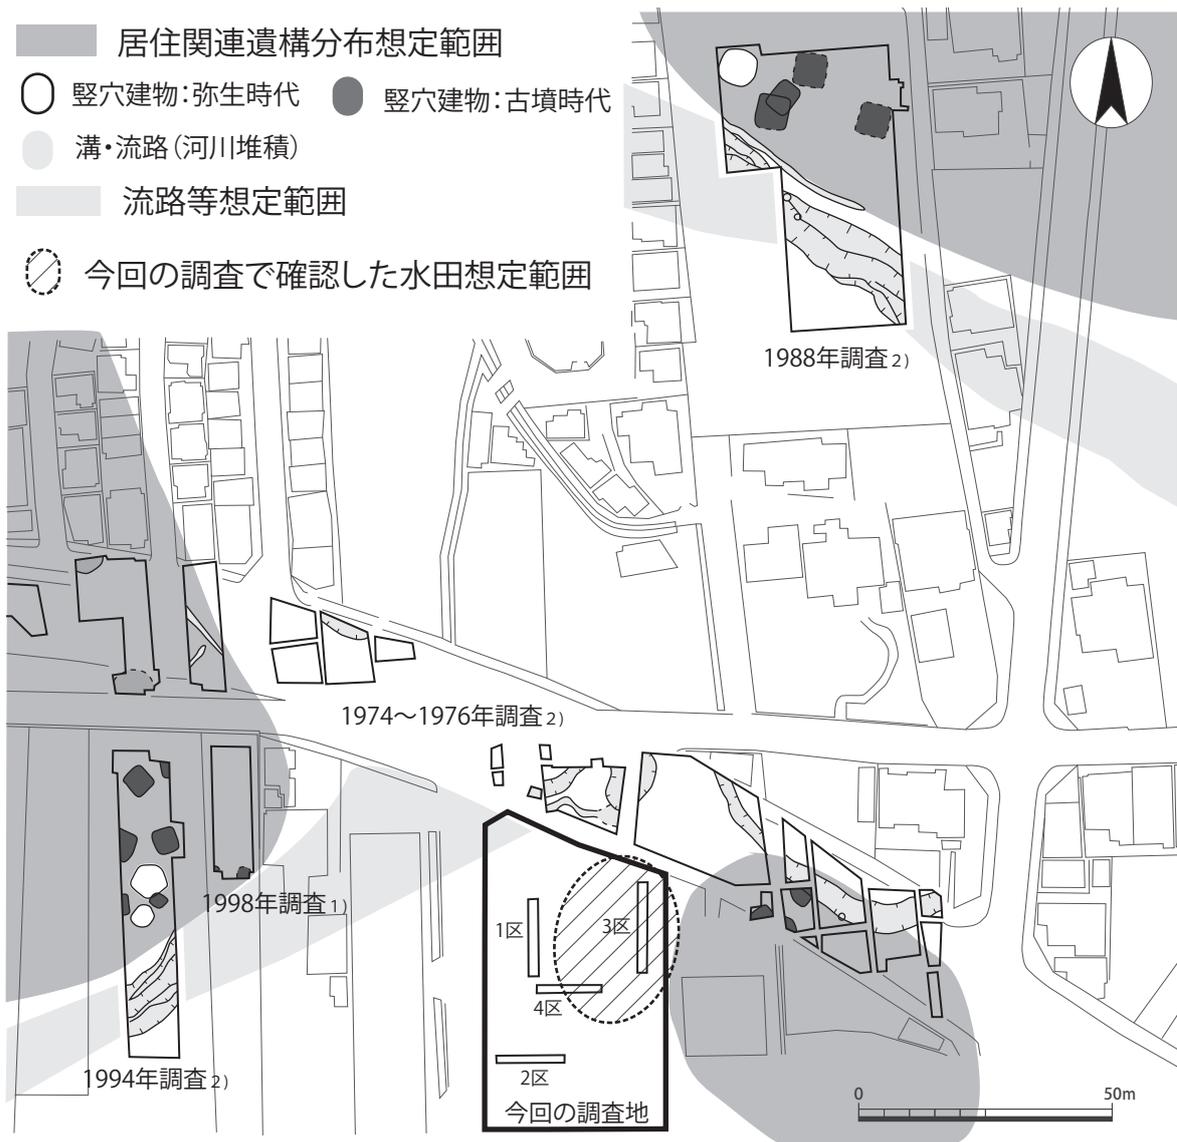
図59 近隣調査成果の模式図と今回の調査地（1：1500）

今回の調査では、3区で弥生時代もしくは古墳時代の水田と考えられる土層、その下位で弥生土器片を含む流路を確認した。4区では水田堆積層と考えられる土層を確認したものの、明確ではなく、また1・2区では湿地や流路などの水成堆積土を確認した。このことから、対象地は当初流路であったが、部分的に、弥生時代や古墳時代の近隣集落の生産域として活用され、中近世を通し

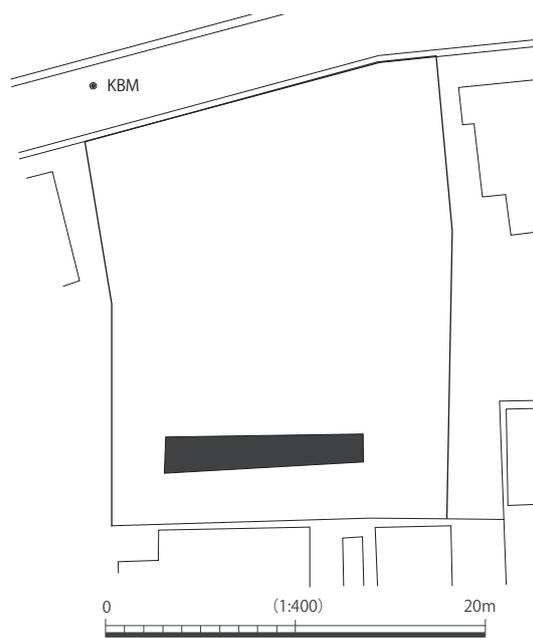
図 61 調査区配置図 (1 : 400)

これまでの発掘調査成果より、離宮の園池は実際に東西900m、南北500m以上の規模をもっていたこと、池内には馬場殿を備える島(現在の城南宮)があり、池のほわりには南殿や田中殿、金剛心院などの建物が存在したことが明らかとされている。ただし、離宮の東辺部は旧鴨川の氾濫原に近いため、景観復原が困難であるとの認識が示されている。部分的に園池に伴うとみられる礫敷きや濠跡の報告もあるが、離宮存続時の遺構の発見は点的であり、面として捉えきれてはいない。

このため今回の調査では、離宮存続時の遺構面の広がりを確認することを目的とした。

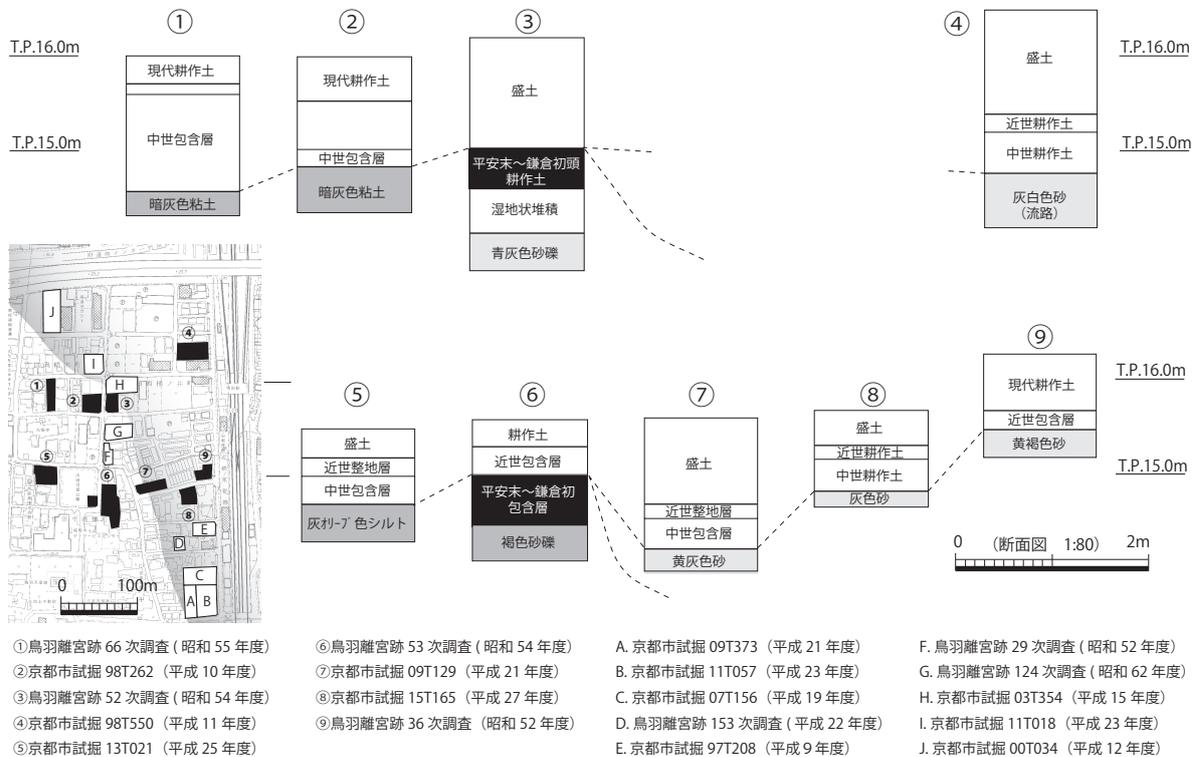
図 64 鳥羽離宮跡東辺部における各地点の柱状断面模式図

図 64 には既往調査の位置と、地点ごとの柱状断面模式図を示した。このうち、鳥羽離宮が営まれた平安時代後期～鎌倉時代初頭の包含層が確認されているのは、③地点と⑥地点である。一見、点的な分布に見えるが、他の地点ではそれにかわる層序位置に中世包含層が存在する。つまり、③・⑥地点の平安時代後期～鎌倉時代初頭包含層は、中世の攪拌を免れた結果、残存するものと考えられる。特に、②・⑤地点の中世包含層には平安時代後期～鎌倉時代の遺物が一定以上含まれており、この点が理解される。すなわち、③・⑥地点より西側では、鳥羽離宮造営時の人的関与が高いと見ることができる。

一方、③・⑥地点より東では、平安時代に遡る遺物の出土が寡少であり、中世以後の遺物が優勢である。また、中世包含層の直下には灰色粗砂～細砂を主体とする流水堆積が存在するなど、以西とは異なる様相を見せる。この砂層は、旧鴨川がもたらした川砂と考えられ、川の本体がある東へ近づくとつれて、その厚みを増していく。砂層の堆積範囲は図 64 平面図（アミカケ範囲）のとおりであり、当時の鴨川が調査地付近を北西から南東へ向かって流れていたことを示している。また、東へ向かって徐々に側方移動を重ねたものと推測される。

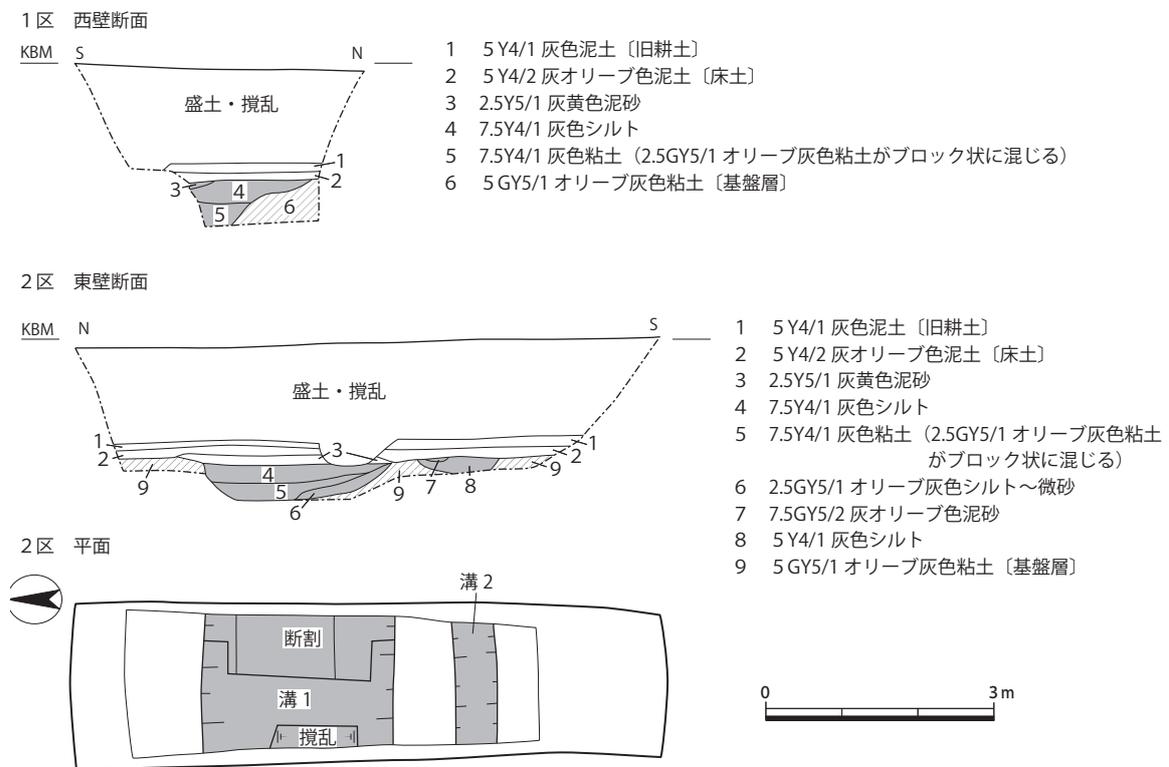
図67 1区断面図, 2区平・断面図 (1:100)

調査地内に一条大路南築地心の存在が推定されたため，その検出を目的に調査区を設定した。1区・2区は一条大路に直行するように南北方向に設定し，3区・4区は東西方向に設定した。基本層序は層厚1.2～1.3mの厚い現代盛土下で旧耕土，床土を検出し，GL-1.45m以下で基盤層を検出した。長岡京跡に関連する遺構はこの基盤層上面で検

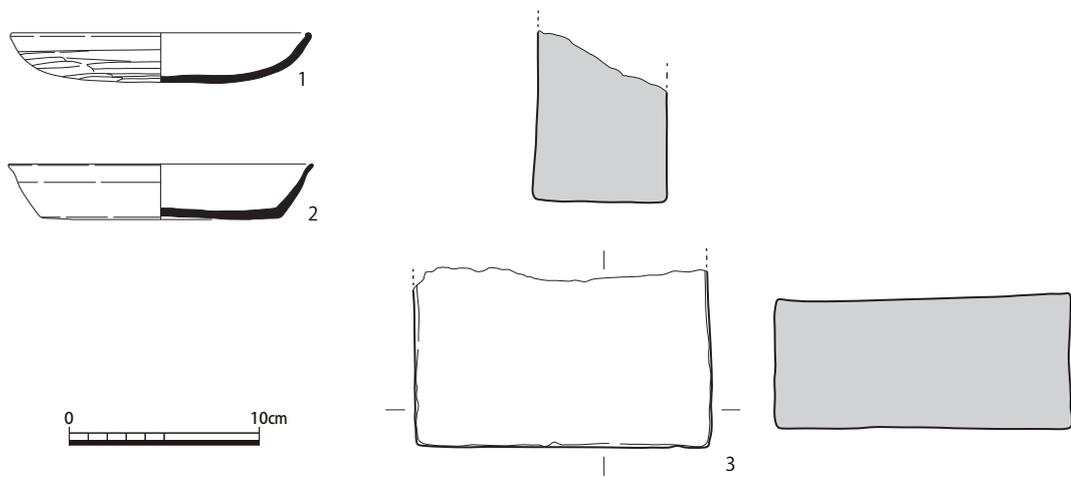
図68 出土遺物実測図1 (1:4)

1は土師器皿で口径15.6cm、ほぼ完形である。内面から外面上半はヨコナデ、外面下半から底部はヘラケズリで調整する。口縁端部は玉縁状に肥厚する。2は須恵器皿で口径15.8cm、底部は大部分が残存しているが、体部・口縁部の残存率は低く、全体では7割弱程度が残存している。内面お

よび外面は回転ナデ調整，外面底部は回転ヘラ切りである。ともに京都I期中段階，8世紀末ごろに属する。3は磚であり，厚さ6.5～7.2cm，幅はおおよそ15.5cmである。4は丸瓦で9割程度残存する。内面には布目が残る。ほかに木片や昆虫の羽などの有機質遺物も出土している。
