# 小松城跡発掘調査報告書Ⅱ

分譲宅地造成に係る埋蔵文化財発掘調査報告書

2016.12

株式会社ますた不動産  
小松市埋蔵文化財センター

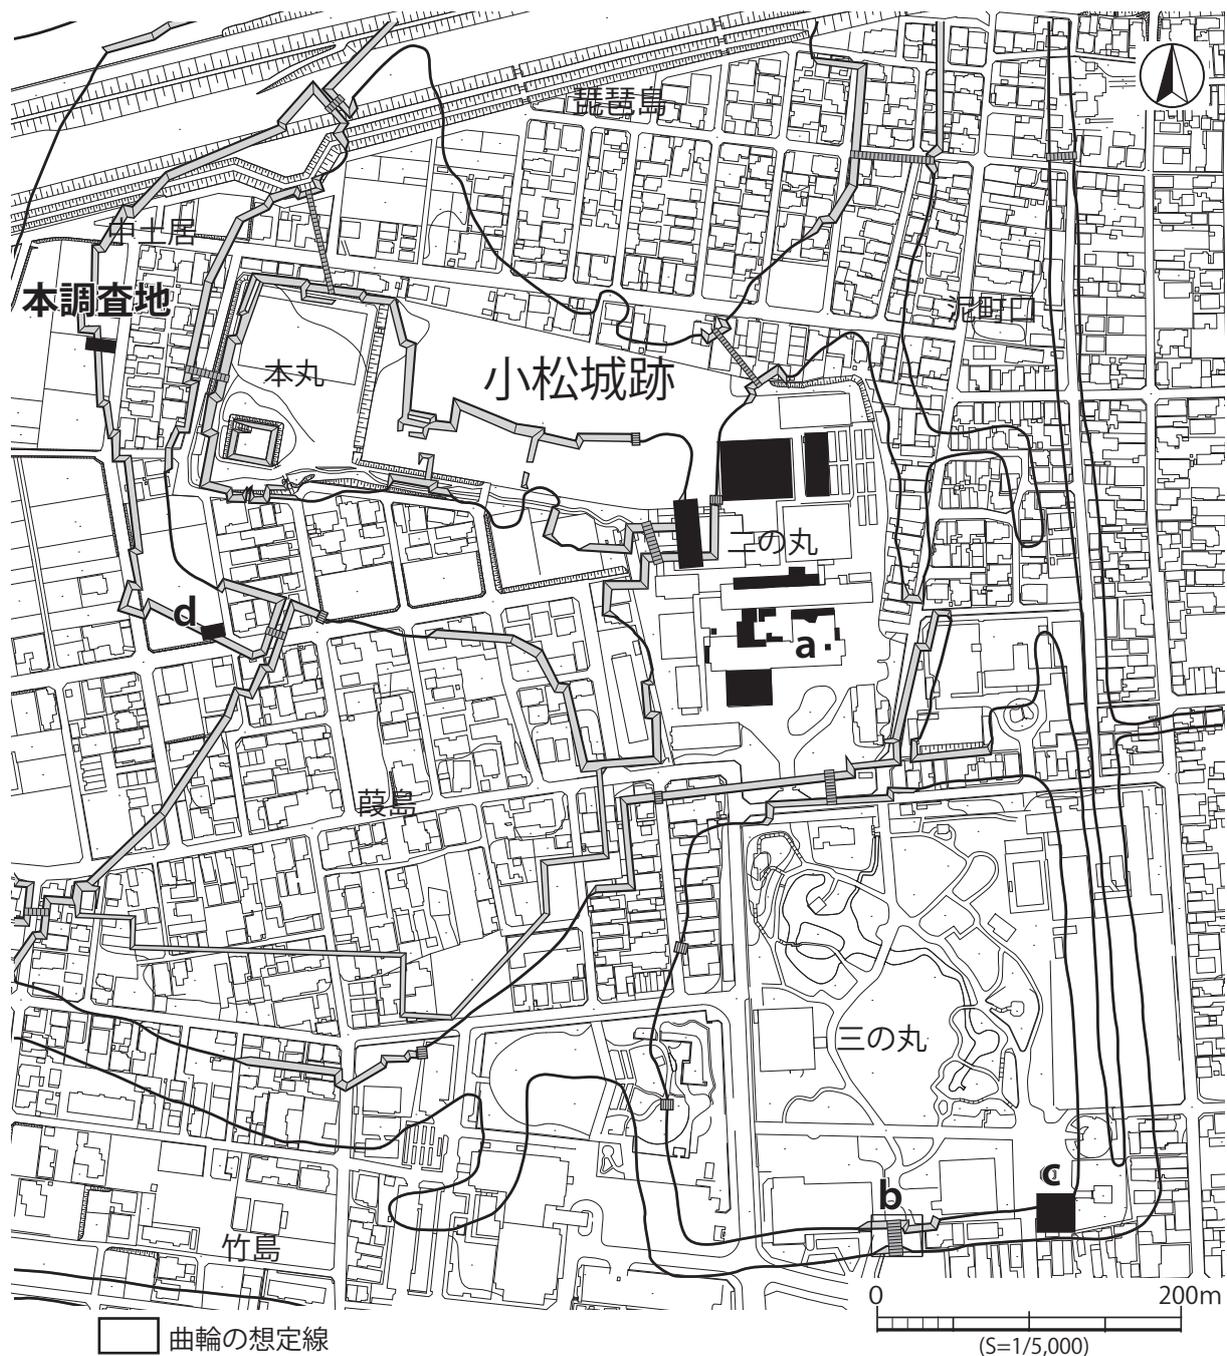
第1図 小松城における調査履歴図

a. 発掘調査(H11～16) 調査主体：石川県

b. 工事立会い調査(H20) 調査主体：小松市

c. 発掘調査(H21) 調査主体：小松市

d. 本報告の調査区(H24) 調査主体：小松市

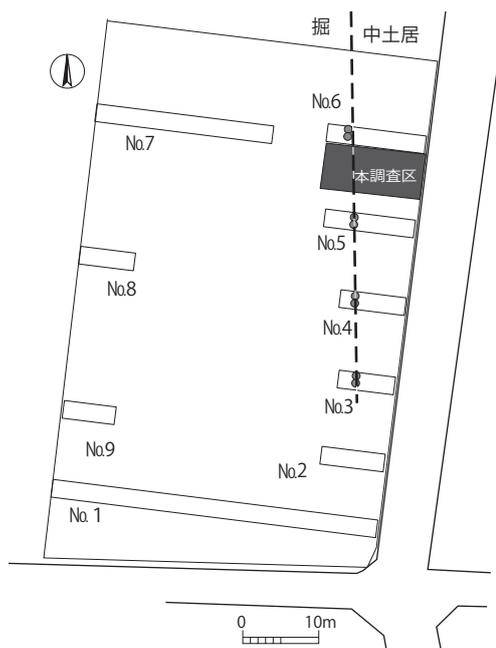
第2図 調査区及び試掘位置図 (S=1/1000)

2) 今回の調査では、小松城中土居の南北に伸びる方向の石垣と、堀の一部を検出している。第2図は、当該工事予定地の試掘トレンチと本調査区的位置図である。

試掘調査の結果から、石垣は、工事予定地内に設定した試掘トレンチNo.3からNo.6にかけて検出しており、北北西から南南東に約40m伸びるものと想定される。またNo.2では、石垣が確認されなかったことから、絵図を勘案するとNo.2に至る前にL字に曲がり、確認されなかったものと思われる。

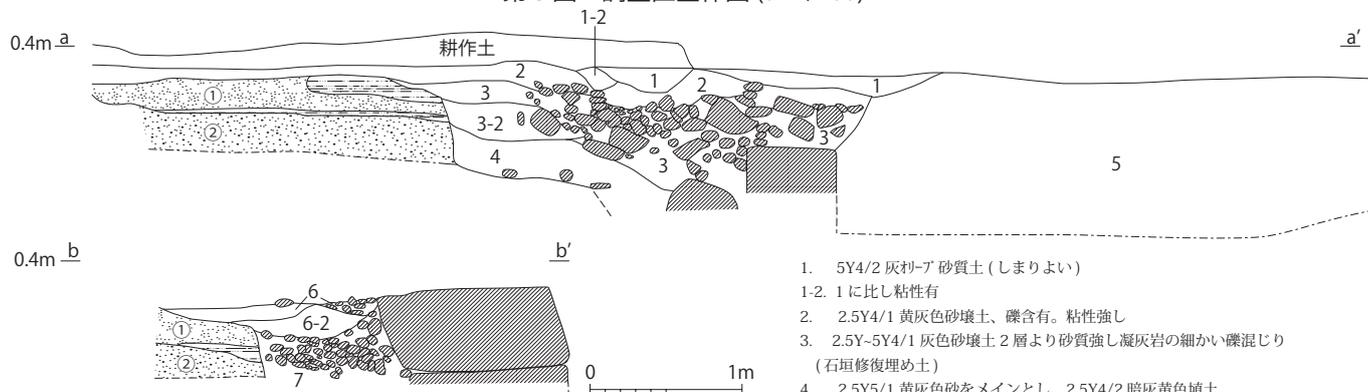
第4図 石垣断面図 (S=1/40)

地山 ① 2.5Y5/1 黄灰色細砂をメインとし、2.5Y4/2 暗灰色植土が互層をなす  
② 2.5Y5/1 黄灰色細砂 (しまり悪い、湧水点)

1. 5Y4/2 灰砂-ア 砂質土 (しまりよい)
- 1-2. 1 に比し粘性有
2. 2.5Y4/1 黄灰色砂壤土、礫含有。粘性強し
3. 2.5Y-5Y4/1 灰色砂壤土 2層より砂質強し凝灰岩の細かい礫混じり (石垣修復埋め土)
4. 2.5Y5/1 黄灰色砂をメインとし、2.5Y4/2 暗灰色植土 プラック及び礫混じり
5. 2.5Y4/1-3/1 黄灰植壤土 しまり悪く、礫混じり
6. 2.5Y4/2 暗黄色植土をメインとし黄灰色細砂混じる
- 6-2. 2.5Y5/1 黄灰色細砂をメインとし、植土少ない
7. 2.5Y5/1 黄灰色細砂

石材は、確認された範囲ではすべて角礫凝灰岩製であり、7(第5図参照)は、L字に切り込まれ、それ以南は石垣が崩れており、石垣の積み直しであろうか。粘性ブロックとともに10cm角の凝灰岩を敷き詰めている状況を確認した。1～6の石垣範囲では、1.6mほどの掘り方に石垣を埋めた後、6cm程度のぐり石を敷き詰めている状況を確認した。なお、城内側については、遺構面等の確認にはいならず、すべて自然堆積である地山層であった。

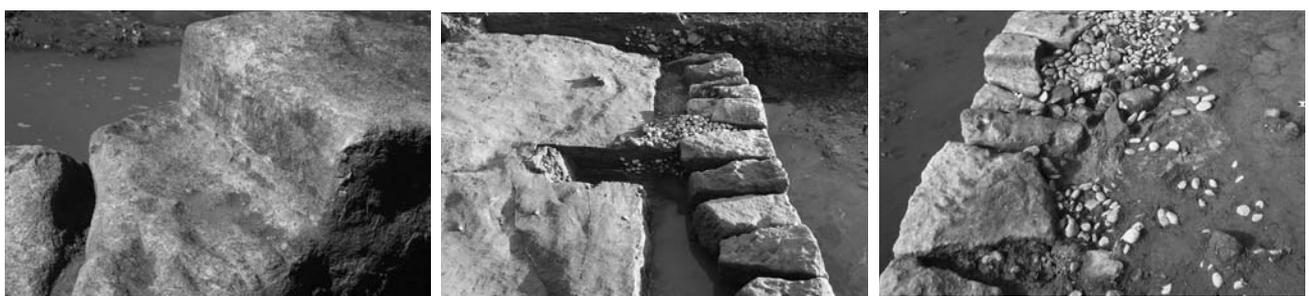
7切石 L字加工状況(南から)

石垣掘り方掘削状況(北から)

石垣修復部分検出状況(南から)

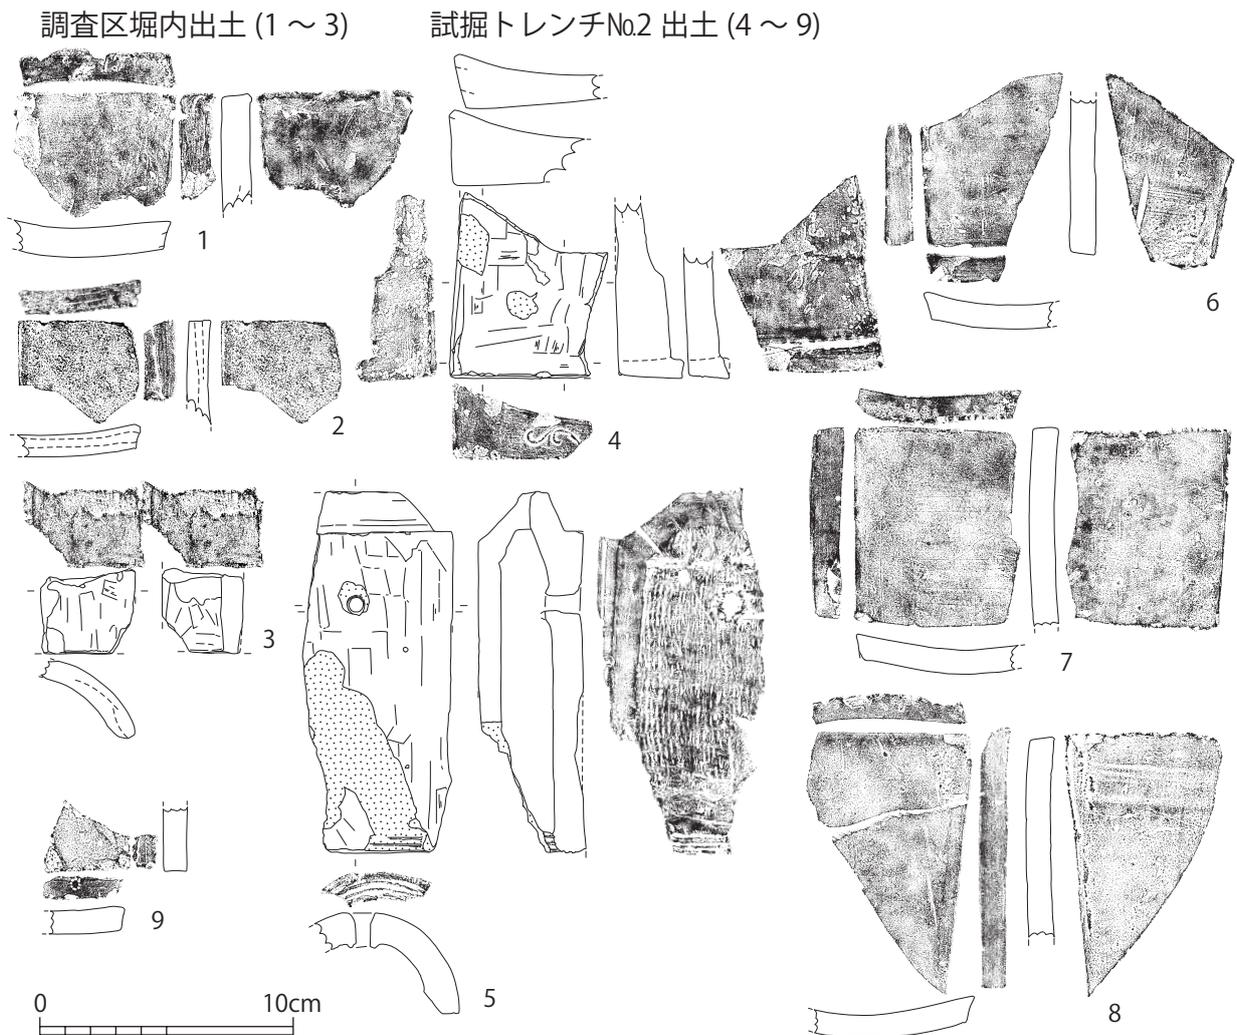
第6図 出土瓦実測図(S=1/6)

工事予定地内から発見された出土遺物はすべて焼し瓦である。本調査区堀内からは3点の焼し瓦、平瓦2、丸瓦1点がみつまっている。試掘調査では、No.2トレンチから多くの瓦がみつかっており、耕土直下で平瓦8点、堀最下層からは一文字瓦1点、丸瓦1点、平瓦4点がみつまっている。図化したものは、本調査区堀内3点(1~3)、No.2トレンチ内耕土直下刻印資料(9)、堀内最下層資料(4~8)である。

軒丸瓦(5)は、瓦当がはずれた状態であり、採用された文様は不明である。瓦当との接着面には櫛目を施している。丸瓦凹面側には平織の布圧痕と縦に平行して入るスジ状の圧痕がみられる。

丸瓦(3)は右隅部片であり、凹面端部に面取りが施されている。胎土から日末産と考えられる。

一文字軒瓦(4)は、瓦当文様は、大川遺跡(小松市教委2014)第139図20に類似しており、瓦当面縁には段はなく平坦であり、一部唐草文が確認できる。平瓦凸面片側に粘土を足し肥厚させることで、瓦当面下端に直線を作り出している。

平瓦(1、2、6~8)は、すべて破片資料であり、全形がわかるものはない。その中でも7、8は10cm程度残存する遺存の良い資料である。厚みは2がもっとも厚く2.3cmであり、それ以外は約2.0cmを測る。

なお、胎土から2は日末産であり、図化していない試掘トレンチNo.2から出土した平瓦3片も同様である。

9は、平瓦で側面に刻印がみられる。日末産と考えられる。
