平成 24 年度
出雲市文化財調査報告書

北浜防空監視哨跡

高島城跡

出雲市教育委員会

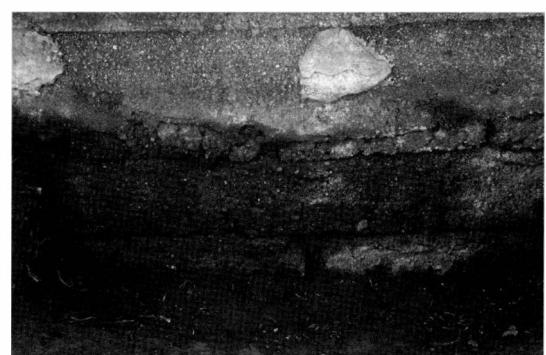
写真2 聽音壕外壁の構造（北から）

存状態について観察したところ、ほとんど劣化をしておらず、良好な状態を保っていた。外径は3.7m、内径は3mあり、深さは2.2mある。外壁の構築法をサブトレンチで確認したところ、10cm×6cmのコンクリートブロックが互目の積み方であると判明した。壕の内壁はモルタル仕上げがされている。湿度の高い日には、内壁に湿潤した湿気によってブロックの目地が現れることから、壕の筒部全体がブロック積みであることが判った。外壁はこれらから推測すると、壁の厚みは30cm程度あり、小ブロックを二重に積み上げ、第2節で述べる佐香防空監視哨跡のようにその間を空洞にして、

飛行機の爆音を反響しやすくした構造になっている可能性が高い。

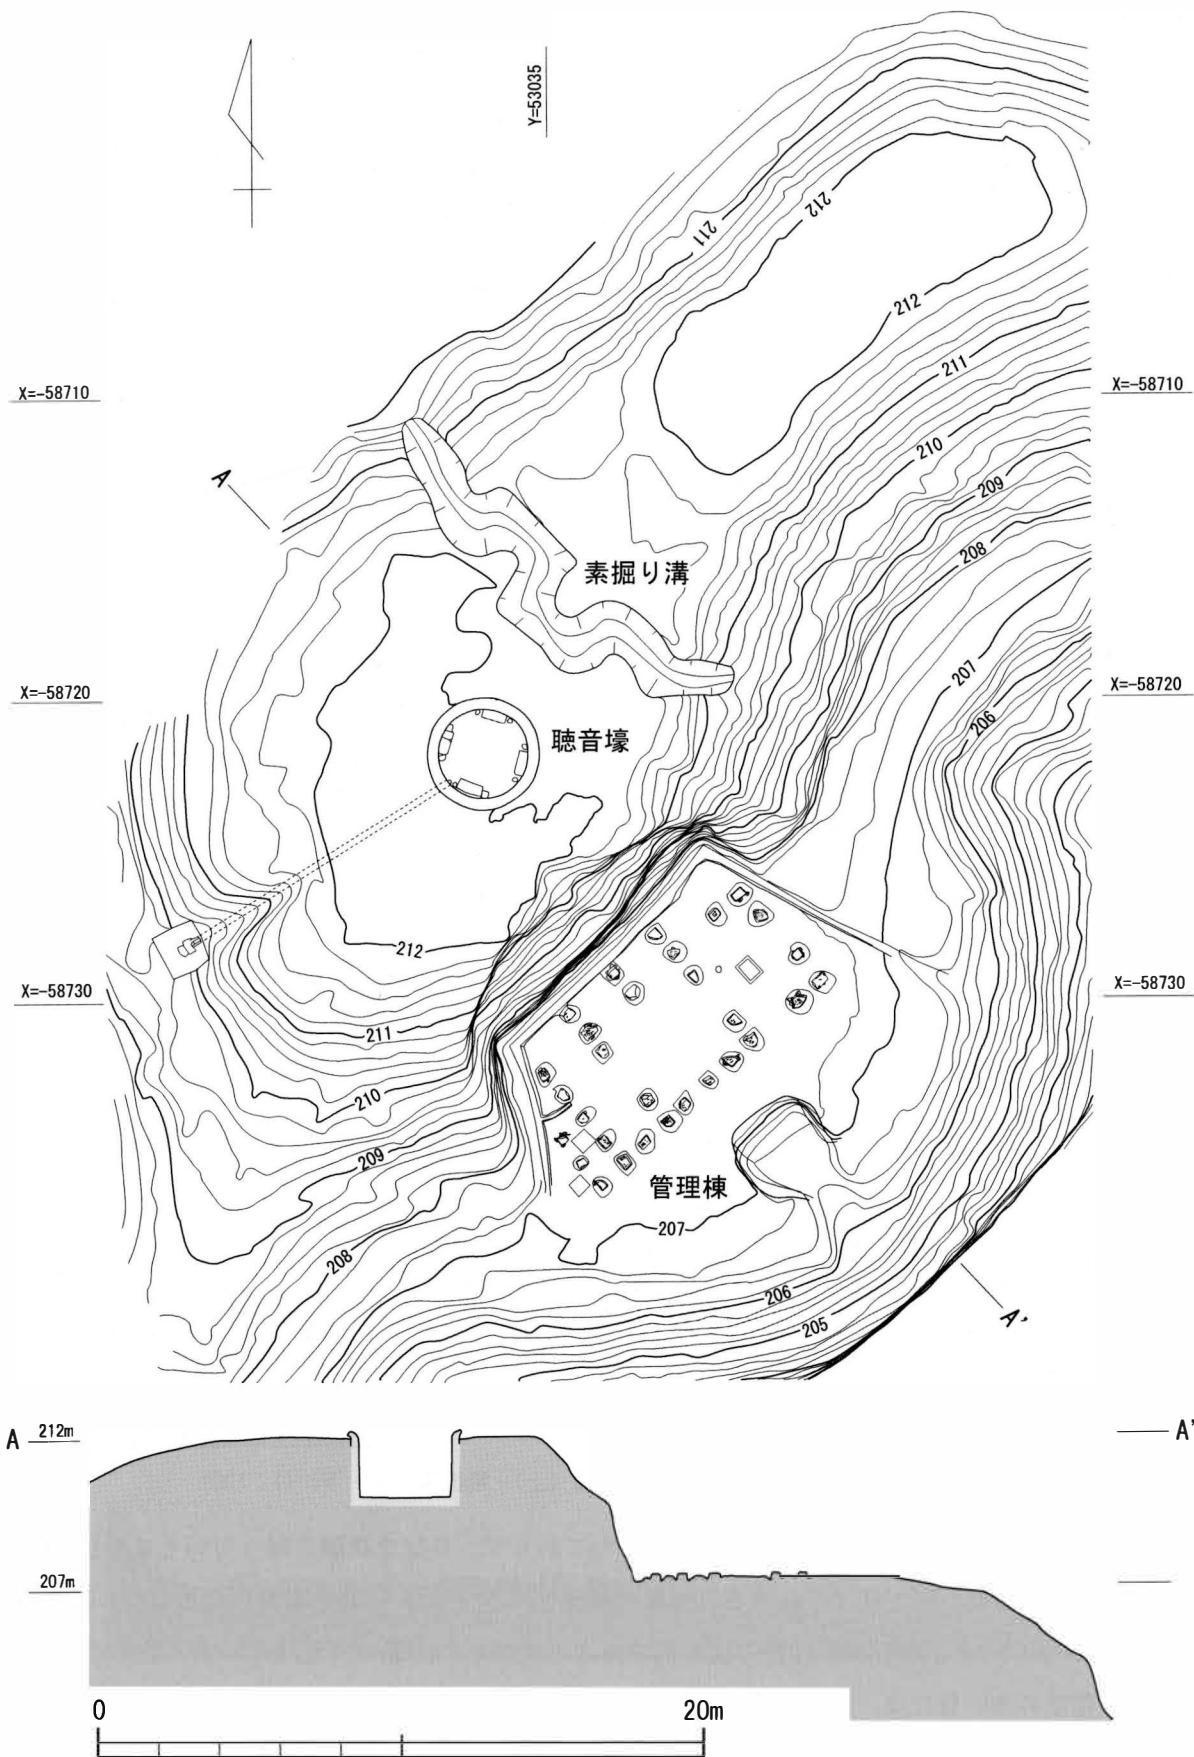
今回の発掘調査で、尾根上に聴音壕とその北側に素掘り溝、さらに東側の 5 m 下の平坦面に建物跡（管理棟）を確認することができた。詳細について次に述べる。

見張場（第5図 写真図版2-1）

見張場は尾根上にあり、約 100 m² とあまりと広くないが、ほぼ平坦である。そこには聴音壕と塹壕がある。

第5図 北浜防空監視哨跡遺構平面図（上）・断面図（下）(1:250)

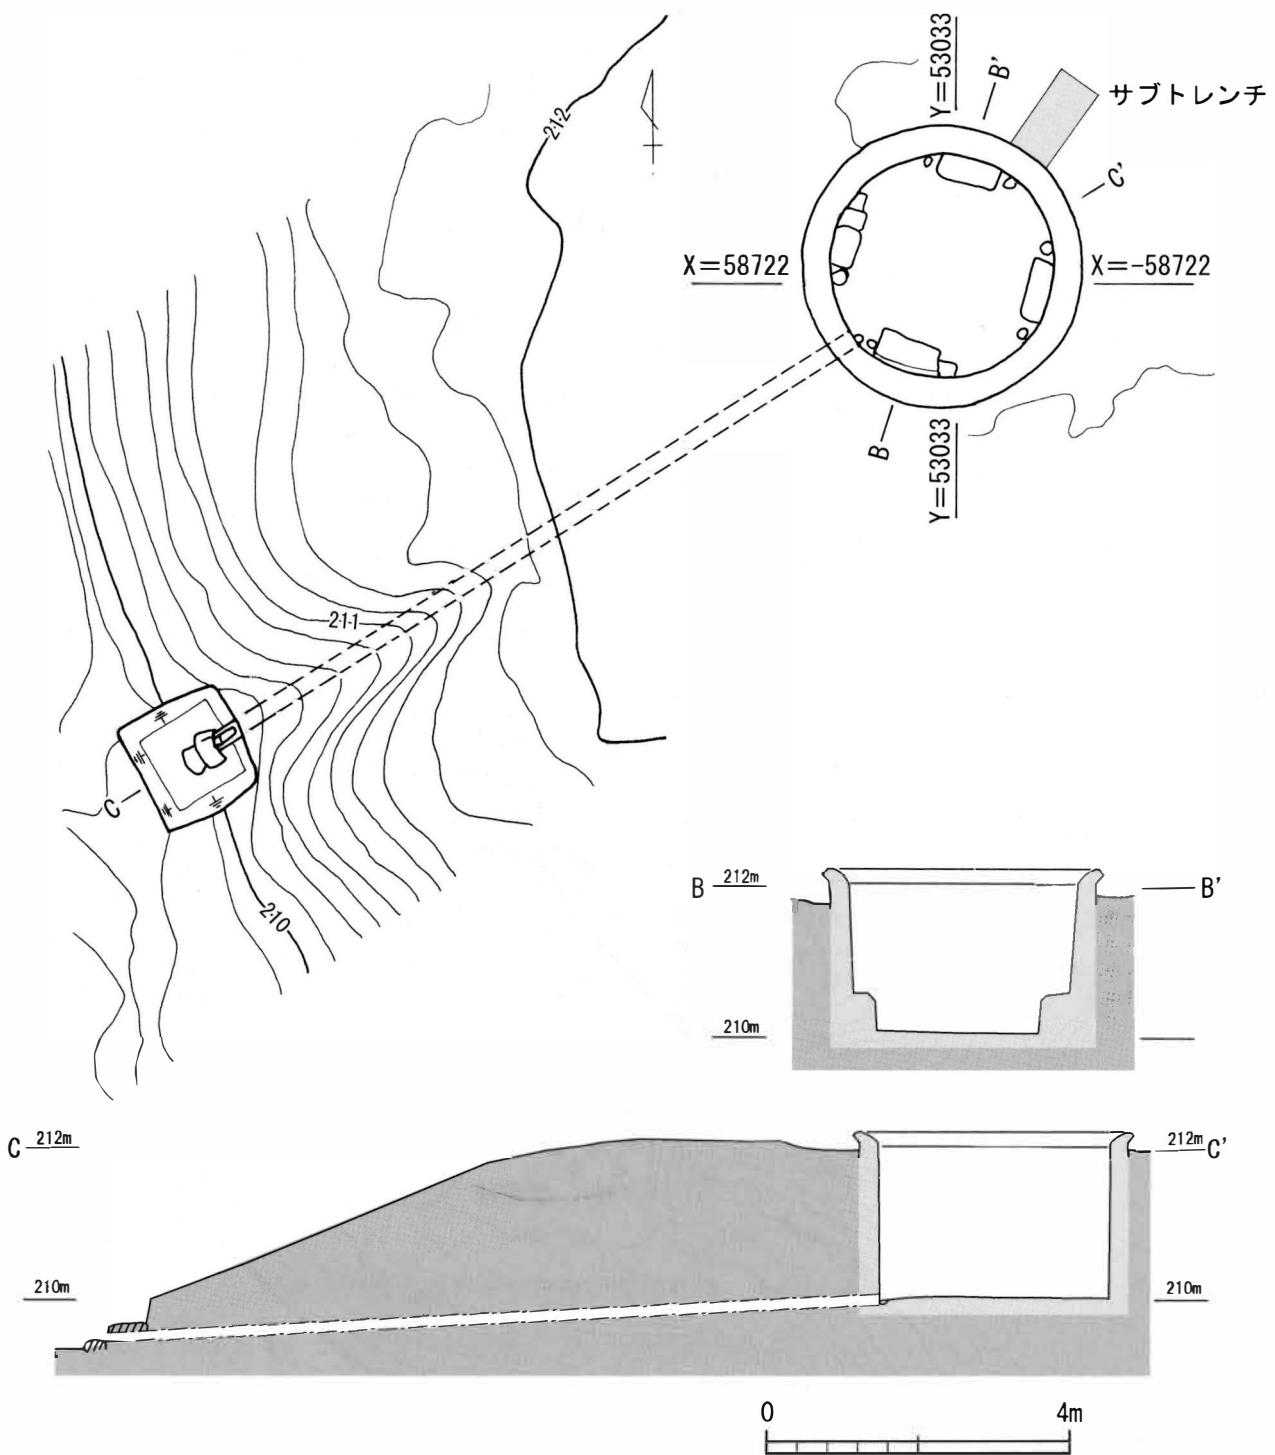
聴音壕（第5・6図 写真図版1-1・2-2）

聴音壕は、尾根の最上部の標高 212 m の地点に築かれたコンクリート製の構造物である。円筒形の半地下構造になっており、最上部は地上に露出している。そしてこの部分のみが外反している。調査前には底に腐葉土が 10 cm 堆積しており、これを除去した後、残

第6図 北浜防空監視哨跡聴音壕平面図（上）・断面図（中・下）(1:100)

床面はコンクリート敷きである。床面の壁に沿いに高さ 50 cm, 長さ 80 cm, 幅 30 cm の方形の台座が設けられている。監督員の腰掛であり、東西南北 4 方にあるのは、敵機の飛行方向に関する的確な情報を探知するためであろう。4 つの腰掛けの両脇には 15~20 cm の穴が各 2 箇所、総数 8 箇所ある。壕上部に架けられた屋根を支える柱の穴と考えられる。さらに、床面の南西側の壁には 10 cm 角の排水口がある。聴音壕から南西 10 m のところに出水口につながっている。出水口は平らな石の

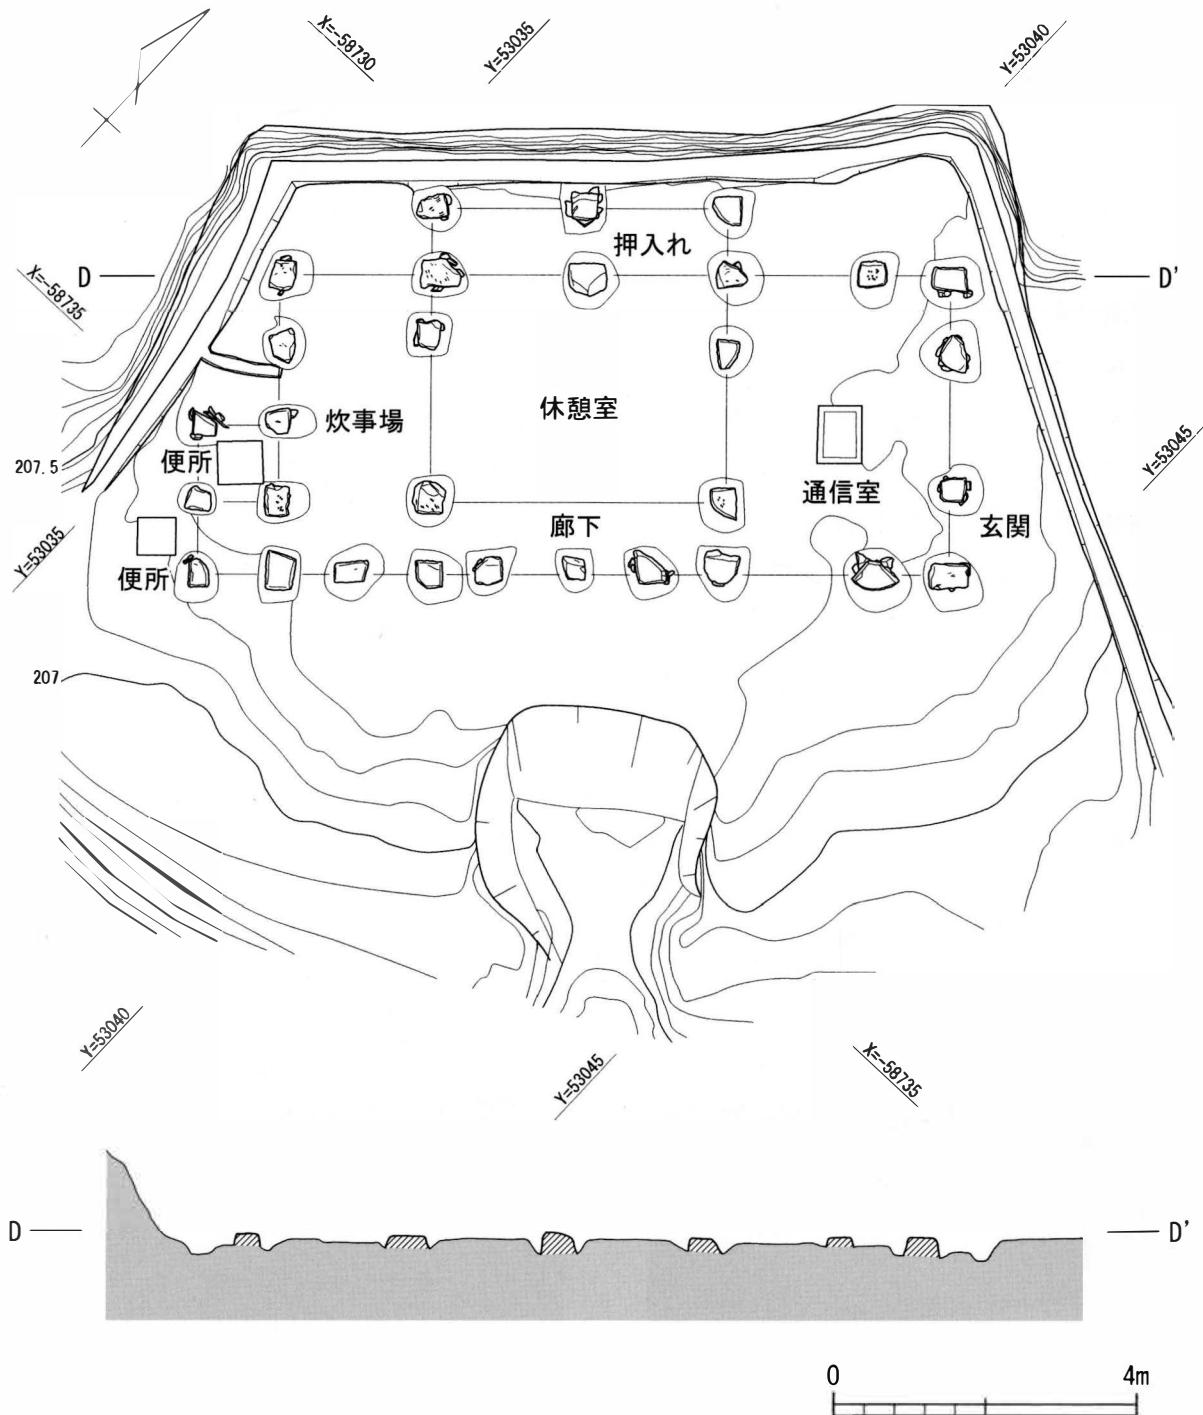
第7図 北浜防空監視哨跡管理棟遺構図 (1:100)

管理棟跡については、礎石建ちで土間にはコンクリートが張られ、外には雨落ち溝が建物の横と後に廻らされていた。長期的な監視になることも予想されたと考えられるため、瓦葺のしっかりとした建て方になっているように思える。

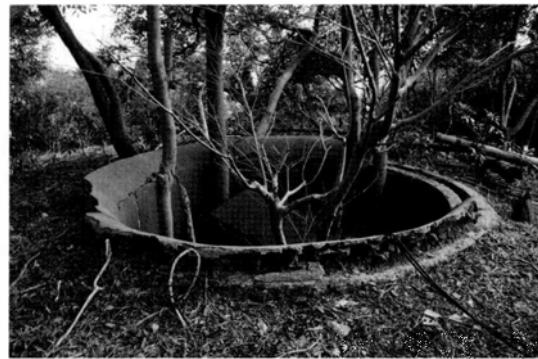
聴音壕はコンクリート製で、円筒形の半地下構造になっている。上端部が劣化のためか一部破損しており、そのおかげで壁の内部が空洞になっていることが確認できる。外径が3m70cm、内径が3m、深さ2mある。聴音壕の内部には、地元で近年使われていた共同アンテナ設備の機械が放置しており、床面の構造や設備など確認することはできない。また聴音壕の隣（西側）の2m下がったところに60m²くらいの小さな平坦面があり、土間のコンクリートや瓦片、ガラス片が散乱していることから、この場所に休憩所（管理棟）があったと考えられる。

写真7 佐香防空監視哨跡聴音壕（南西から）

聴音壕は戦後60余年経っているにもかかわらず、保存状態が良好であった。佐香と小田の監視哨のものと構造・規模が同じであることから、同一の設計図を基に施工されたと考えられる。

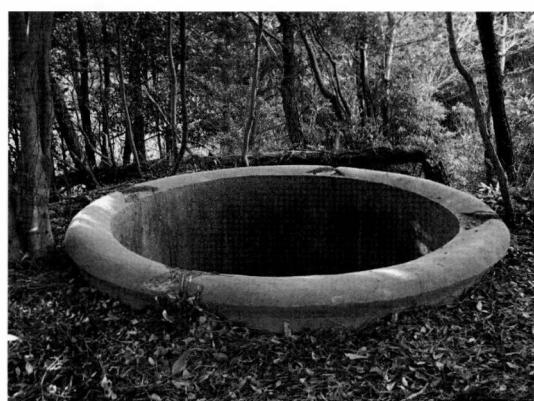
現在は聴音壕のみ残っている。コンクリート製で円筒形の半地下構造になっており、保存状態は

写真8 小田防空監視哨跡聴音壕（東から）

良好である。外径が3m70cm、内径が3m、深さが2mある。上端部には4箇所均等に凹み入れられており、屋根材を固定するようになっていたと考えられる。周辺には瓦片が落ちていることから管理棟などの建物が存在していたと考えられる。現在、聴音壕周辺には墓地があり、建物跡は壊された可能性が高い。また当時の施設の規模や勤務状況など文献が乏しく不明な点が多い。

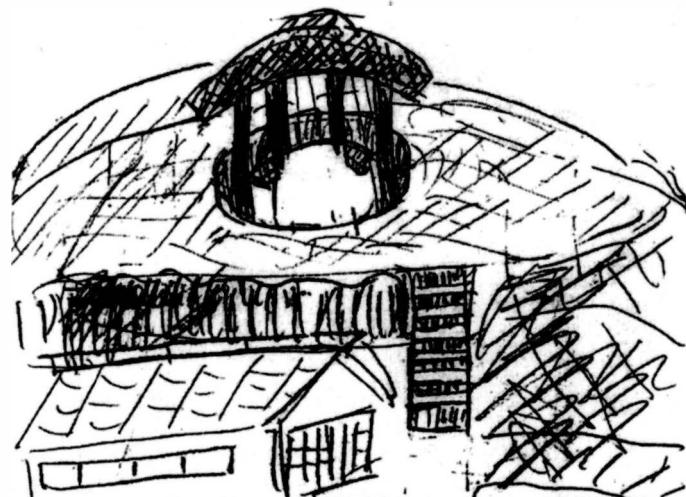
第11図は、当時勤務されていた渡部榮氏が描かれた絵である。聴音壕と管理棟の位置関係や聴音壕に腰掛けがあることなどが描かれており、発掘調

第11図 当時の北浜防空監視哨のようす 出典(絵：渡部榮氏)
出雲北浜誌刊行委員会編「出雲北浜誌」

査で確認できたものと一致している。なお、管理棟から聴音壕に上がる階段が描かれているが、発掘調査では確認することはできなかった。

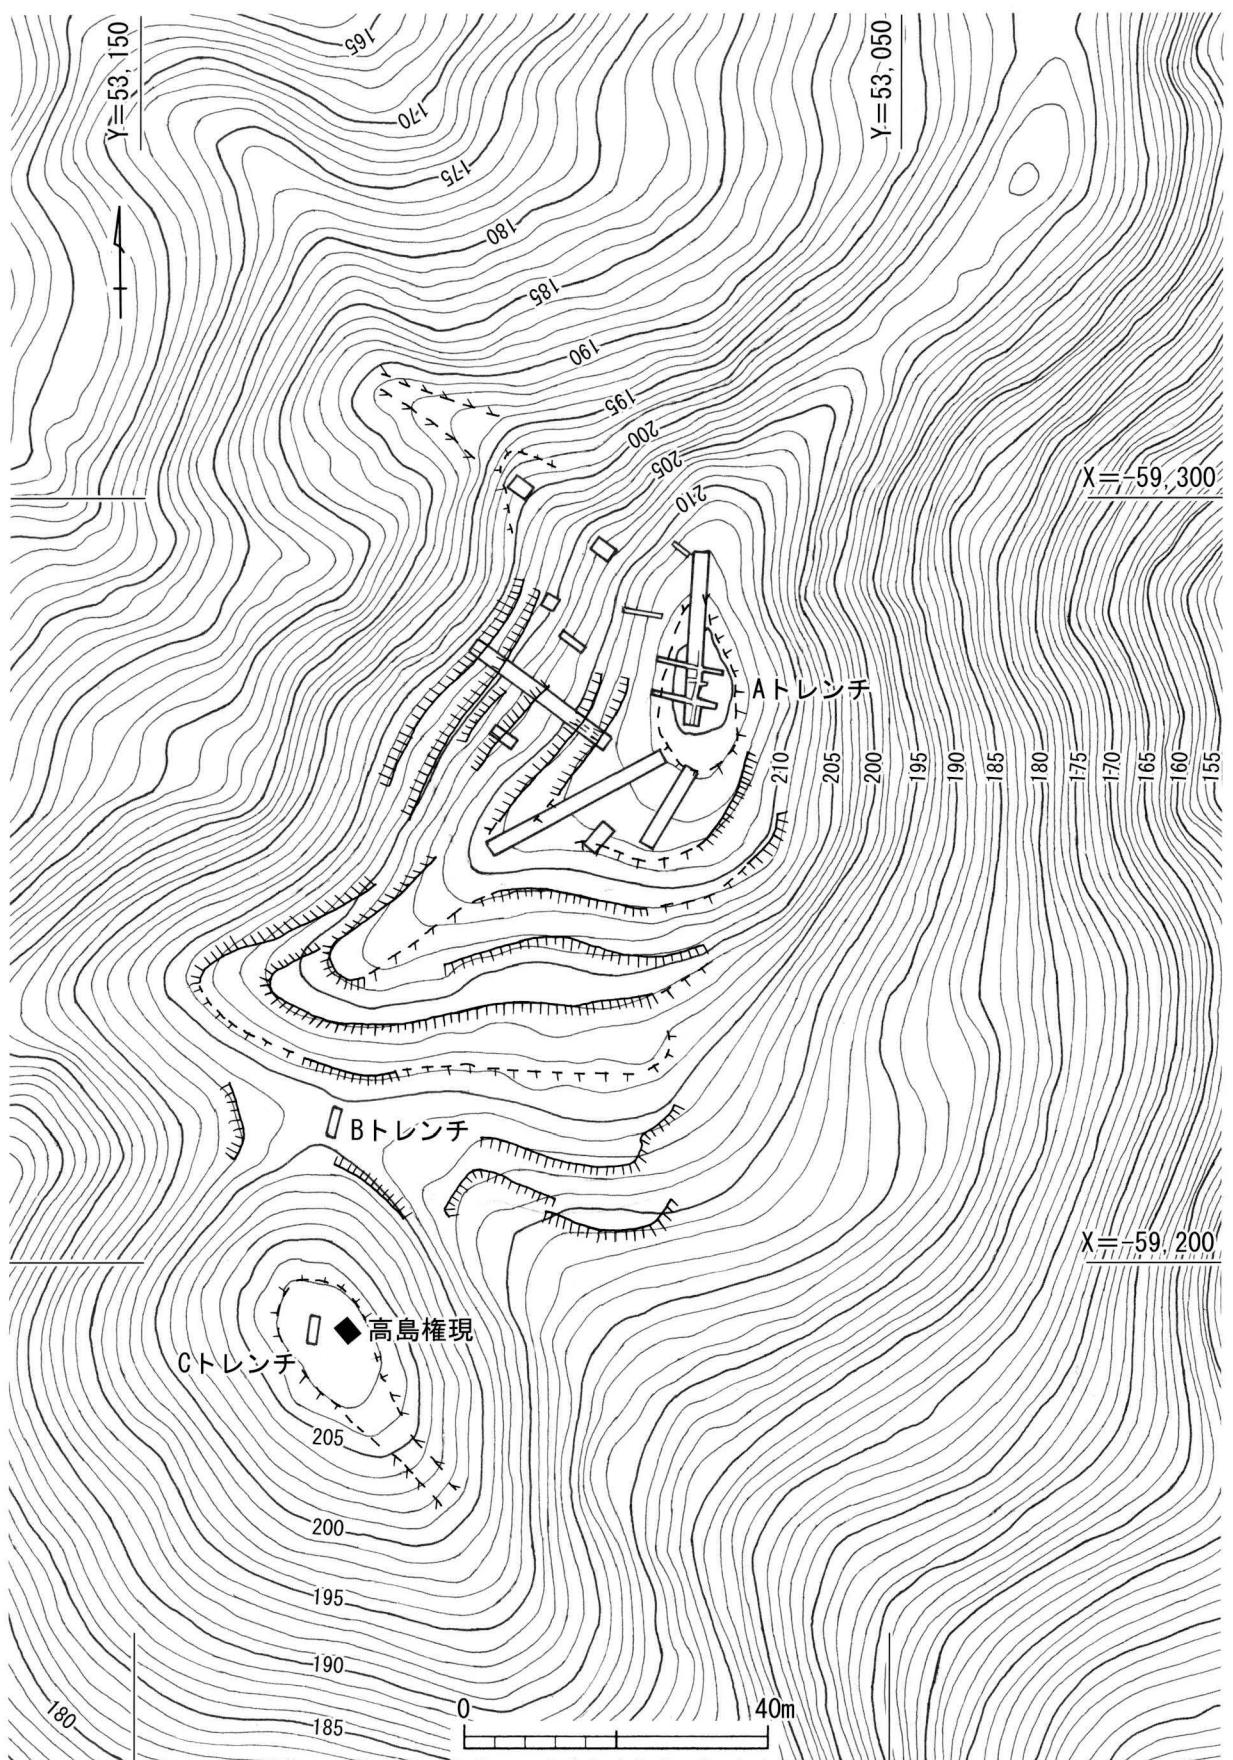
まず、2 回にわたり試掘調査を行った。いずれも草木が繁茂している状態での調査である。1 回目は幅 50 cm のトレンチを 3 箇所（A～C トレンチ）。2 回目も幅 50 cm のトレンチを 6 箇所（D～I トレンチ）設定し調査を実施した（第 12・13 図）。

本調査は、工事予定地内の樹木を伐採し、倒木や下草なども全て取り除いた状態から着手することとし、まず全体の分布調査を行い、縄張推定図を作成した。

全体の地形は、頂上から北側はゆるやかな斜面の後、急な斜面となり、東側もゆるやかな斜面の後、垂直に近い絶壁となる。両側はいずれも地山に含まれる巨岩が露出する。南側及び南西側はゆるやかな尾根となり、北西側はやや急な斜面であるが、段々状の地形となる。

第12図 高島城跡調査区全体図と縄張推定図 (1:1,000)

高島山の頂上は比較的平坦だったことから、郭などの存在を想定していたが、土壘や柱穴などは確認できなかった。北西斜面は段々状の地形であるが、これも、後世の畑作で改変されていると判断した。また、工事予定地の範囲外ではあるが、高島権現の祠がある南西側の小高い高まりに続く場所も、明確な切岸や堀切とはい難い状況であった。

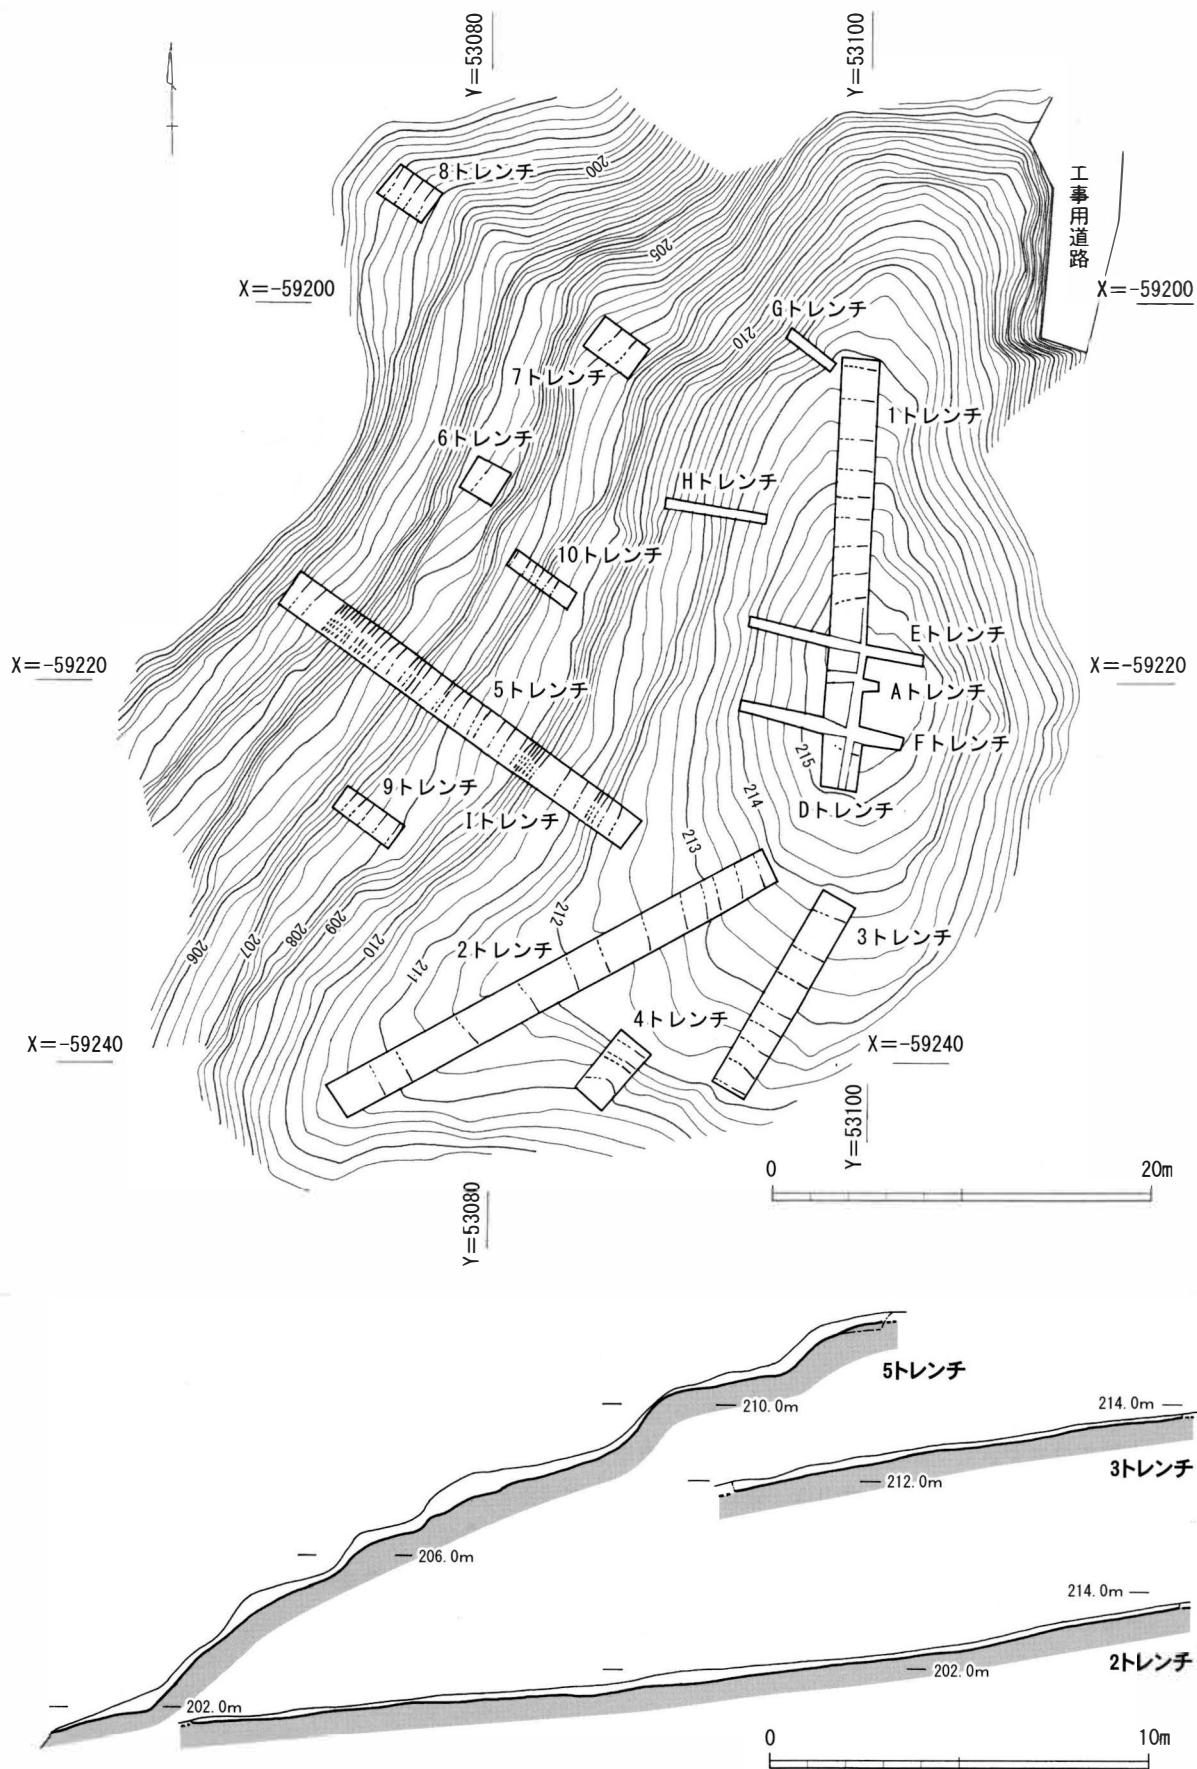
のことから、試掘調査で注意されていた尾根や北西斜面の加工段については、明確とは言い難い状況であった。また、かつて山頂付近まで畠が作られていた、という話が地元の関係者から聞きとれたので（第 13 図、写真図版 7），高島山の頂上部全体がかなり改変を受けていると推定された。

頂上部には、2 m 幅のトレンチを 4 箇所（1～4 トレンチ）設定した。このうち、1 トレンチは試掘調査の A・B・C・D トレンチと同じ場所である（第 13 図）。また、北西側の斜面には、2 m・1.5 m・1 m と幅の異なるトレンチを 6 箇所（5～10 トレンチ）設定した。5 トレンチは試掘調査の E トレンチと同じ場所である。合計 10 箇所のトレンチを設定し掘削したが、いずれものトレンチも表土（約 20～40 cm）の下はすぐ地山となり、明確な遺構や遺物を確認することはできなかった。このことから、遺構はすでに破壊されていると判断し、本調査はトレンチ調査で終了することとした。

第13図 高島城跡発掘調査平面図（1:400）と断面図（1:200）

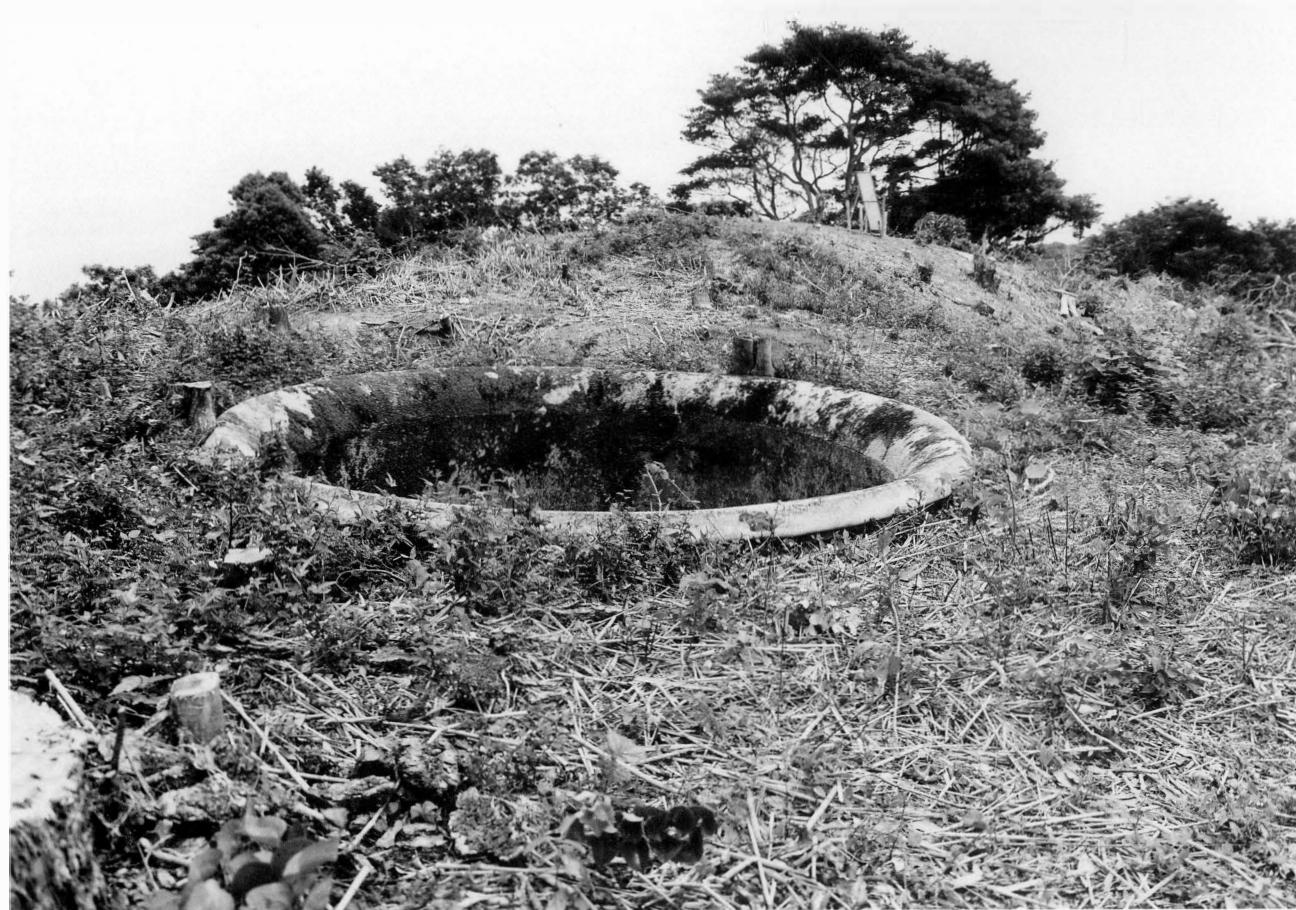
1 北浜防空監視哨跡聴音壕調査前全景（南東から）

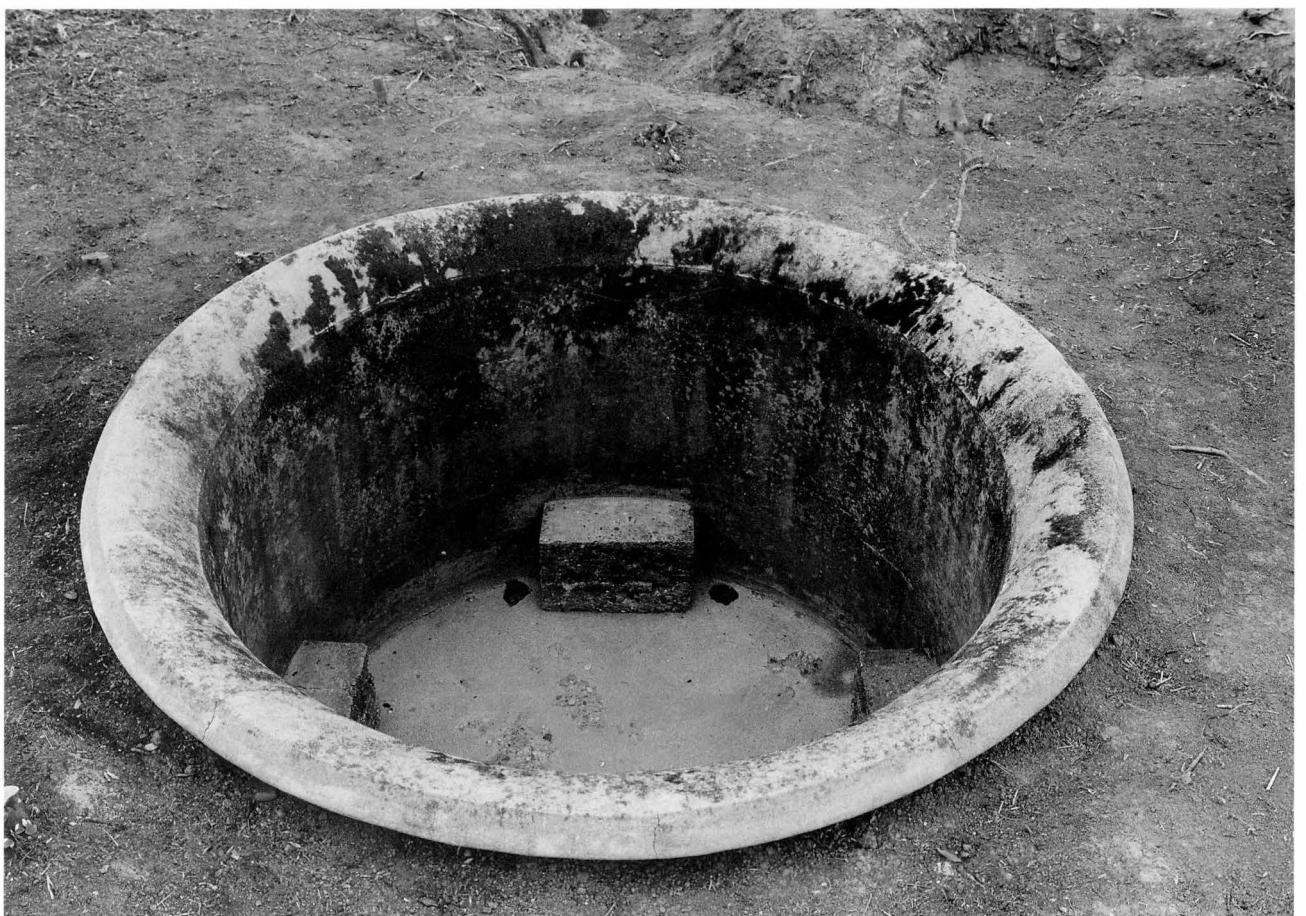
2 北浜防空監視哨跡聴音壕全景（南東から）

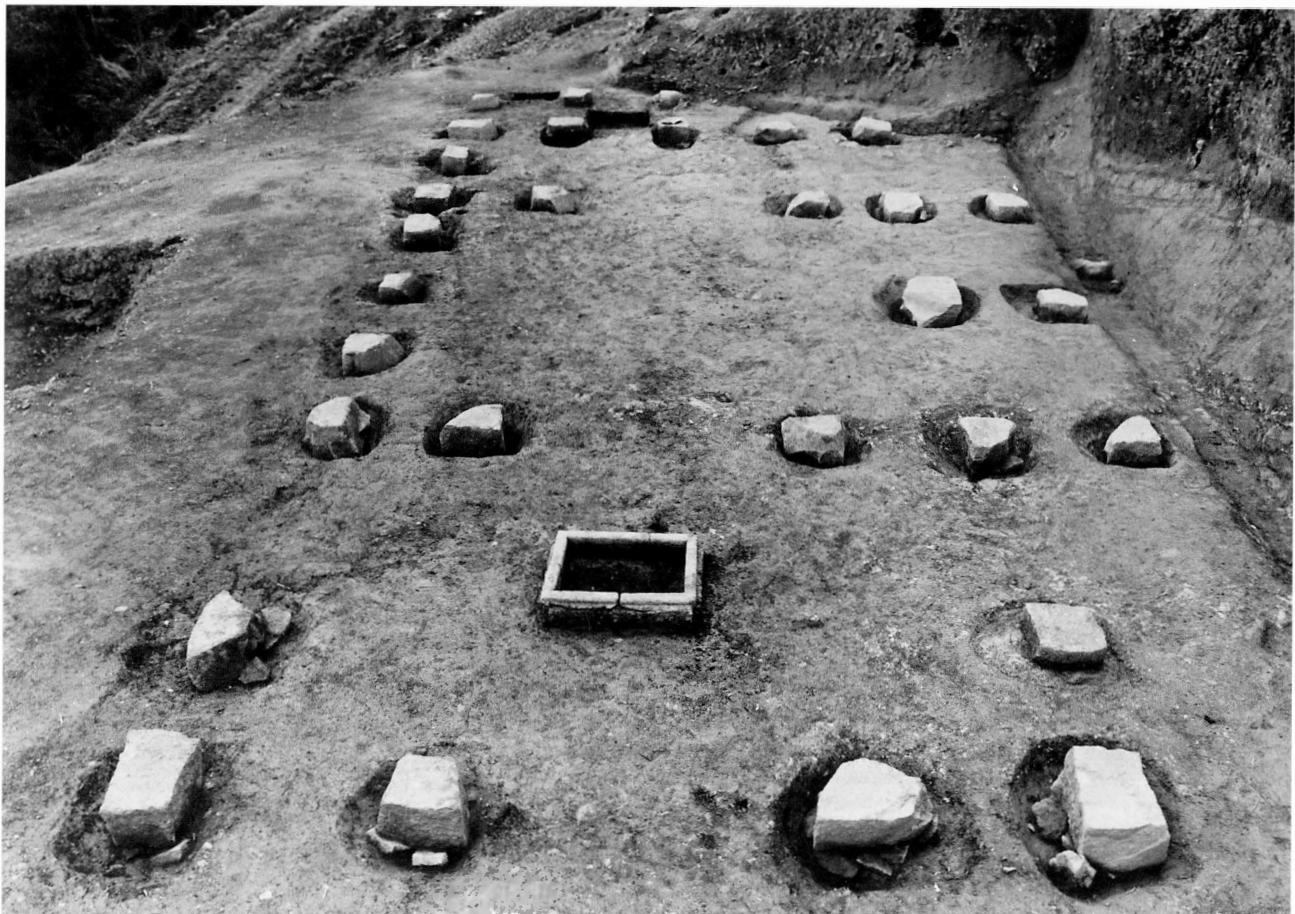
2 北浜防空監視哨跡管理棟礎石配列状況（北東から） 雲25 ①

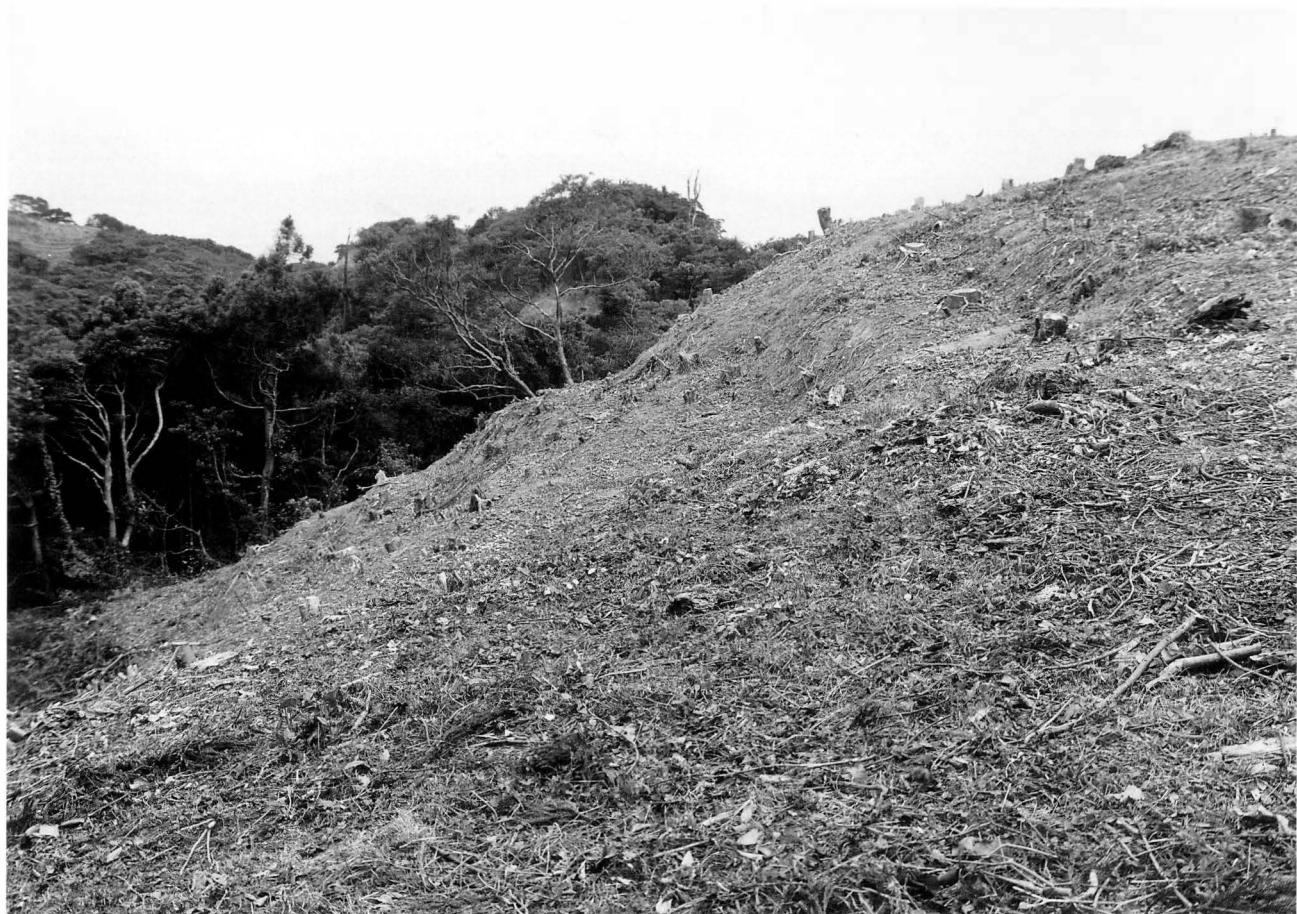
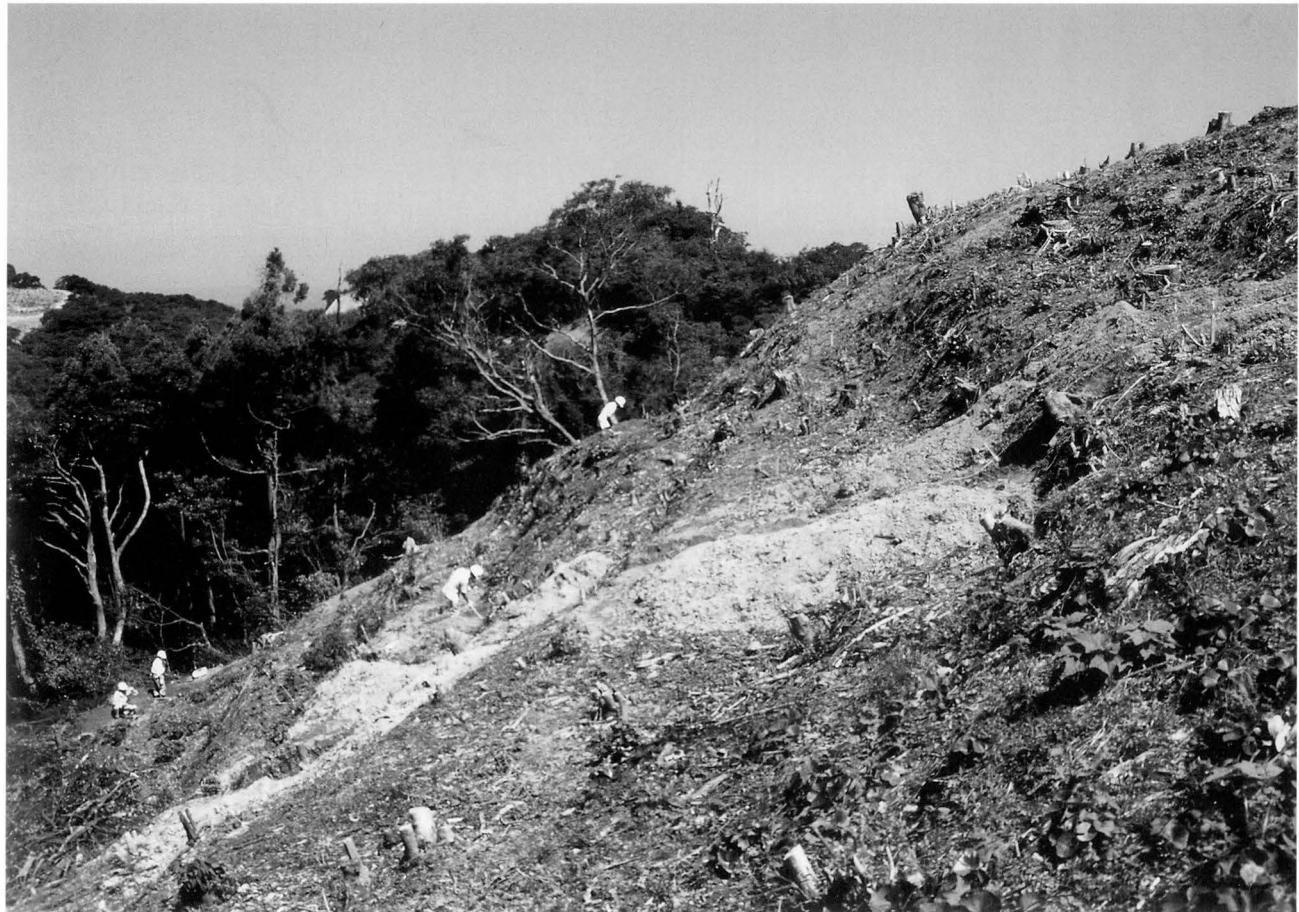
1 高島城跡北西斜面調査前状況（南西から） 雲25 ①

2 高島城跡北西斜面調査状況（南西から） 雲25 ①
