(2) 掘立柱建物 (第14～57図 付3、4図 第4表 図版20、21)

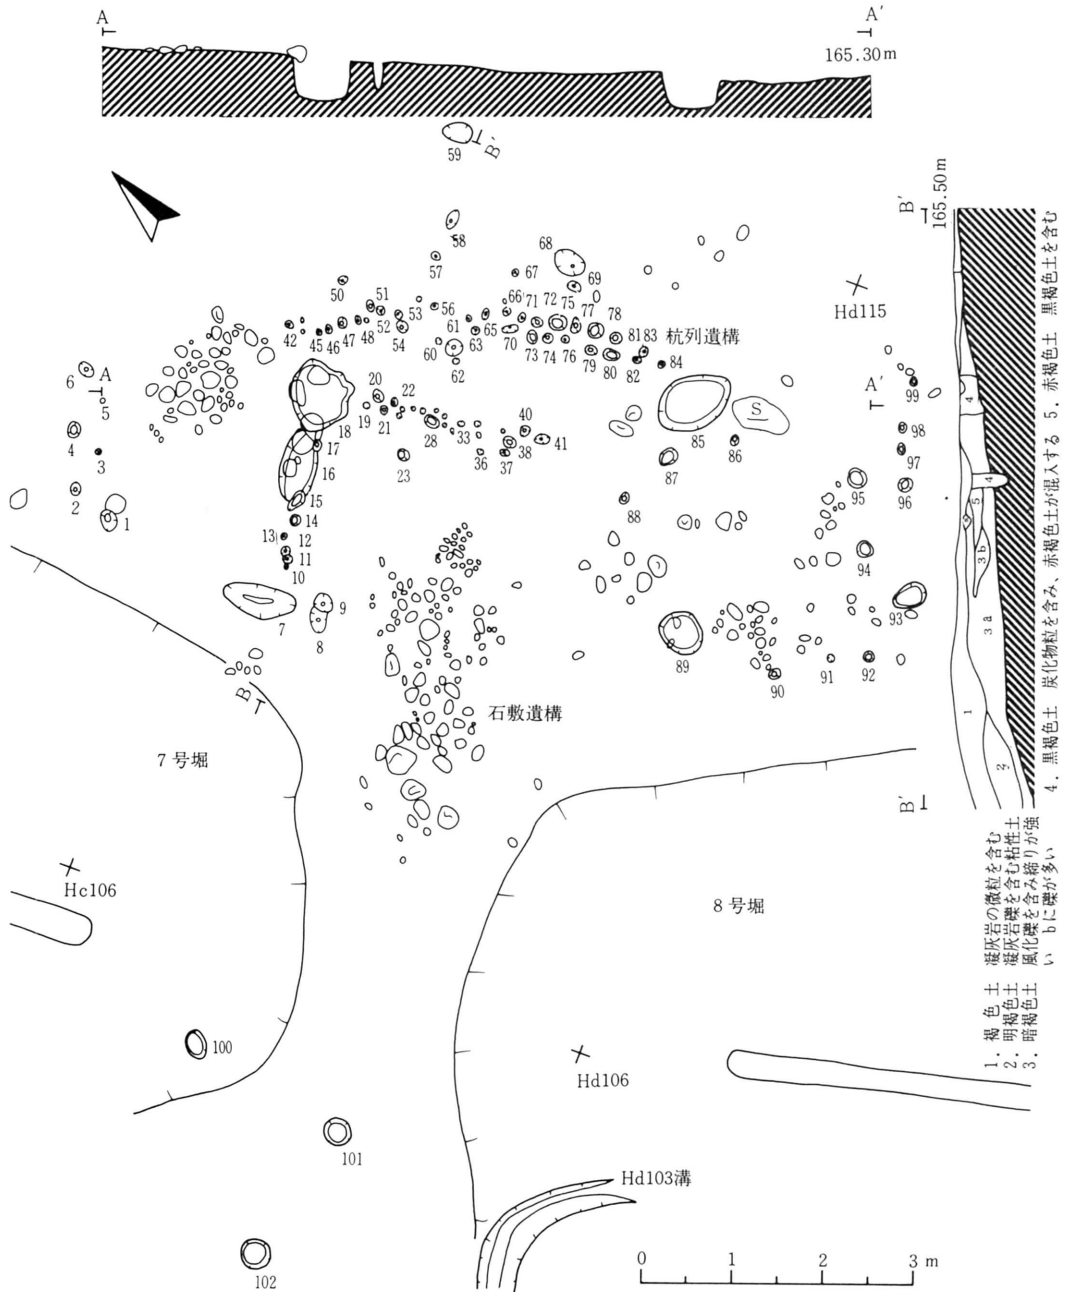
第83図 Hc109門及び周辺の遺構

柱穴の掘り方は径0.60~0.78mの楕円状を呈し、郭内の建物柱穴に比して著しく大きい。深さは0.40~0.42m、底面における比高は0.08mである。柱痕は判明しないが礫をもって据えられ、これによつては径0.30m以下の円形とみなされる。埋土は盛土整地層に比して黒色の強い暗褐色土で礫が含まれる。遺物は1点も含まれていない。
