特別史跡キトラ古墳 環境整備事業報告書

文 化 庁 独立行政法人国立文化財機構 奈良文化財研究所

本書は、文化庁が行ったキトラ古墳の墳丘部の整備についてまとめた報告書です。実際の整備は、墳丘の遺構の保護はもちろんのこと、発掘調査の成果の反映、良好な周辺環境の維持等、さまざまな点に配慮して行われました。

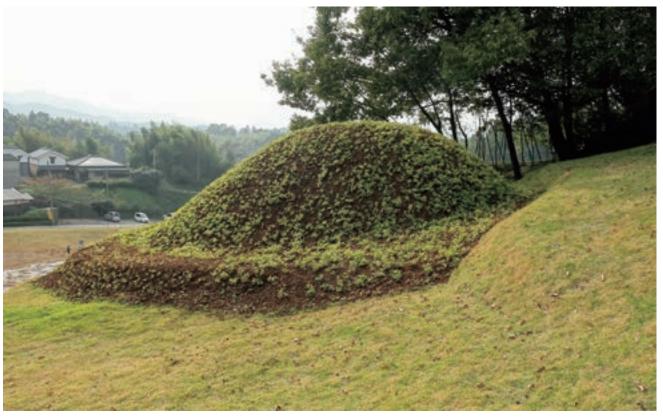
整備後の墳丘 (東から) 平成27年10月22日

整備する墳丘の形状については、復元ではなく、あくまで復旧であり、発掘調査で判明した2段築成という形状や背面カットは表現するというものであった。このため下段部は復元的になる一方で、上段部は保護のための最低限の盛土で覆うためいびつな形となり、降雨時のミズミチの形成など安定性を欠く可能性が考えられた。そこで上段部も復元の形状を意識しつつ、遺構保存のために十分な盛土を施すこととした。上段部裾と下段部裾とは石室中央を中心とした同心円とみなすことができるが、墳頂を同心円の中央に一致させると、テラスが南へ傾斜していると考えられていたため上段部では北側の勾配は緩く、南側の勾配は急になる。そのためバランスの良い形状を考慮し、墳頂を1m程北へ寄せることとした。形状の施工については奈良文化財研究所が指導した。

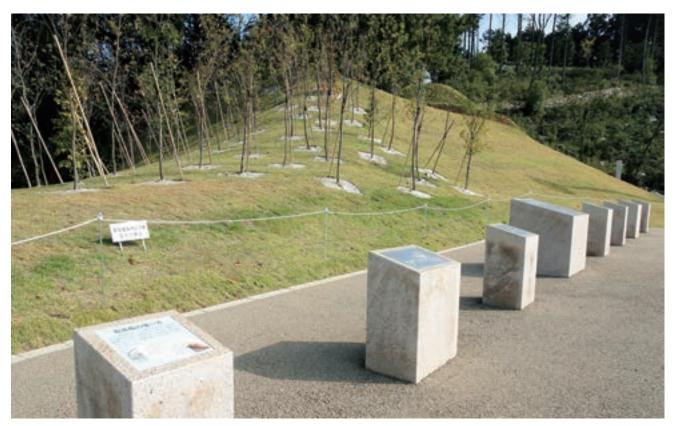
乾拓板と墳丘 (南西から) 平成27年10月22日

そこで誰にでも手軽に壁画の大きさやタッチ、残存状況等について遊びながら理解してもらい、さらに詳しく知ろうとする契機になるように、乾拓板の設置を検討した。子供の頃誰しもが硬貨に紙を載せて、鉛筆で文様をこすり取った経験があると思うが、乾拓板はこれを壁画の原寸大で計画したのである。乾拓板は墳丘の正面に至る園路で、正面の 30m ほど手前(西)に7基設置し、その手前には使い方の説明板を設置した(Fig.146・166・167)。石柱の台座の上面は水切りのため斜めにし、2mmのステンレス板を埋め込んだ。ステンレス板は残存する壁画の図柄の大きさに合わせ、縦横の大きさは天文図700mm×800mm、朱雀・白虎300mm×500mm、青龍・玄武300mm×300mm、寅・午300mm×150mmとした。なお、午は反転した状態でしか現存しないため、正面から見た状態にした。

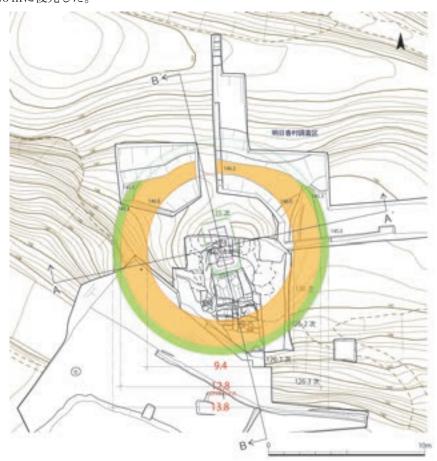
Fig. 8 墳丘復元案(平面図)

③墳頂高について

墳頂の高さについては、復元根拠が乏しい。残存している墳頂高(標高)が $148.6\,\mathrm{m}$ であるため、築造当初の墳頂高はそれ以上であったと判断できるが、他に情報がなく、正確な数値は確定できない。今回の案では、石室天井石上面($146.07\,\mathrm{m}$)より $10\,\mathrm{大}$ 尺($3.54\,\mathrm{m}$)の高さをとり、 $149.6\,\mathrm{m}$ に復元した。

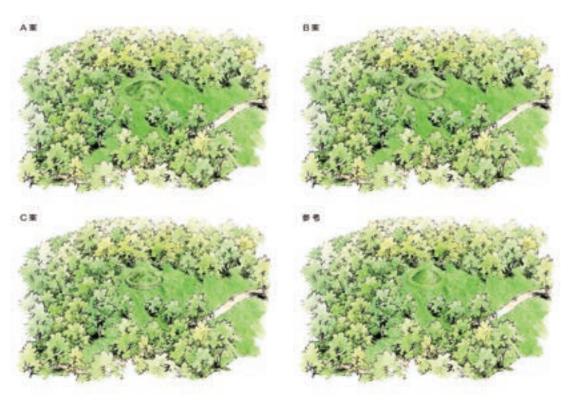
Fig.11 整備イメージ検討図

第6回検討会での意見を踏まえ、墳丘の「復旧」と石室の「閉鎖」を基本として次の3案を示して検討した。なお、墳丘の「復旧」とは調査前の旧状に復し、保存上必要な盛り土をすることであり、「復元」は発掘調査や研究の成果から本来的形態(平面的な規模や高さ)を推察し再現することとである。いずれの案も日照の影響軽減と浸食防止などのため、墳丘の範囲にコクマザサ等を植栽するとした上で、「A案」は復旧を基本とする案、「B案」は旧状に復することを基本としつつも下段部の確認された東側などは盛土整形しそれを表現する案、「C案」は旧状に復することを基本としつつも下段部を南面も含めて復元的に整備する案である。比較のため墳丘全体を盛土した上で復元した場合を「参考」として示した。なお、墓道部を活用した管理・公開に係わる施設の設置については、物理的空間が狭すぎるため実際的に不可能であることを説明した。検討会では、概ねA案とC案とに支持が分かれ、来訪者に対して発掘調査成果をどのように伝えていくのかということが重要な課題となった。

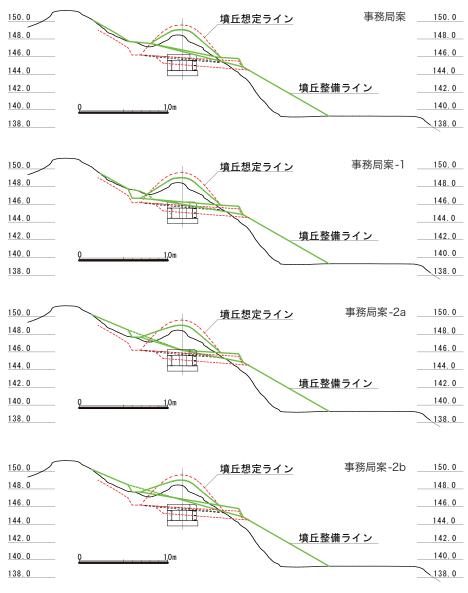
Fig.12 墳丘整備案西立面図

第7回検討会での検討を踏まえ、発掘調査成果の反映として、二段築成であることを表現しつつ、また、墳丘及び石室の万全の保護のため盛土の厚さを増した「事務局案」を示した。墳丘の北側が掘り込み(背面カット)となっている点がキトラ古墳の特徴であることが指摘されていたため、それを表現した以下の検討案も提示した。中軸線上墳丘北裾には土層観察用畔があり、これを残すこととしていた。「事務局案-1」は遺構と平行にテラスを再現するが、畔が突出する案である。「事務局案-2a」は墳丘南半部のテラスは遺構と平行にし、北半部では畔の上部にテラスを擦り付ける案である。「事務局案-2b」はテラス全体の南北勾配を急にして畔上部にテラスを擦り付ける案である。

検討会では「事務局案」及び「事務局案-2b」を基本とすることで概ね合意を得た。併せて、墳丘 遺構及び石室への水による悪影響が及ばないよう、排水等に十分留意するべきことが指摘された。

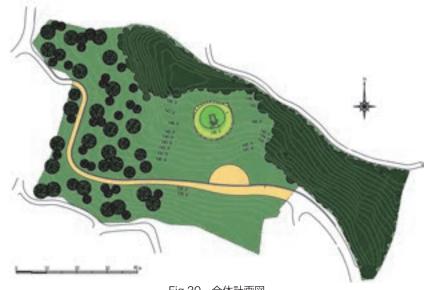
Fig.20 全体計画図

- a. 墳丘整備:墳丘遺構・石室等の確実な保存と発掘調査成果の可視化を加味した復旧を図ることとする。
- b. 地形造成:墳丘及び墳丘の南側・南西側等の地形を復旧して遺構の保存を適切に図るとともに、そ の他の部分についてはできるだけ現況地形を維持する。
- c. 排水系統:丘陵上部からの表面水ができるだけ墳丘に及ばないようにするとともに、国営飛鳥歴史 公園キトラ古墳周辺地区の整備における排水系統と整合させる。
- d. 植栽修景: 墳丘本体部及び2段目をコグマザサ等によって被覆保護し、墳丘周辺部斜面は草地とし、 背後の丘陵部分は落葉広葉樹と常緑広葉樹から成る混交林として構成する。
- e. 動線・眺望・サイン:墳丘南面の斜面下部に東西方向の園路を整備し、墳丘への注目を喚起するた め、園路上にたまり場を設ける。必要なサイン等を設ける。
- f. 設備整備:電気・水道・サインについて園路に沿って計画することとし、墳丘寄りの園路北側に水 道関係、墳丘から離れた南側に電気関係の設備を整備する。

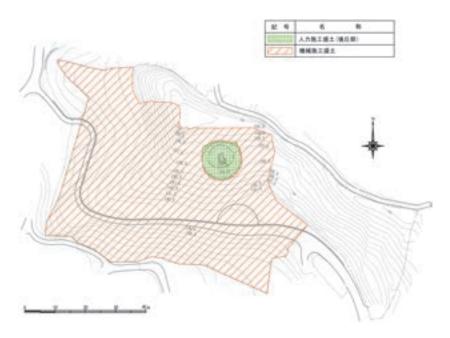
Fig.21 地形造成計画図

表土流出防止のため、墳丘上の盛土についてはコグマザサ等によって被覆し、墳丘以外の斜面については、地域植栽還元型のマットを用いた工法等で、周辺地域環境と調和した植生を生成できるよう検討する。

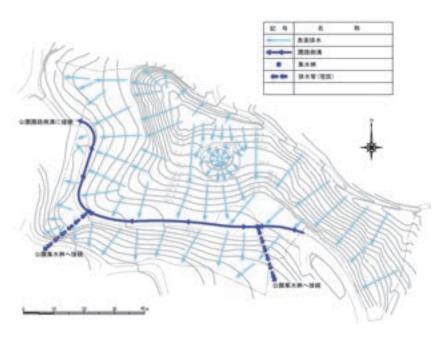
Fig.22 排水系統計画図

墳丘遺構及び石室へ水による悪影響が及ばないよう、特に盛土を施す墳丘北部について表面水の 浸透を防ぐ材料・工法上の詳細を検討するほか、必要に応じて水分動態等について調査を行い、排 水設備等の詳細を検討し、実施設計に反映していくこととする。

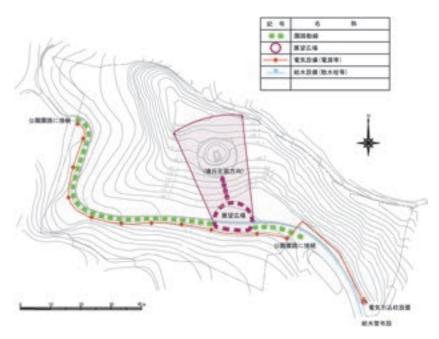
Fig.24 動線・眺望及び設備整備計画図

- a. 電気設備:園路照明のほか、イベント時等に使用する電源を確保するため、現在の仮設保護覆屋への引き込み電柱から配電して分電盤等を指定地東端もしくは指定地外の近傍に設け、そこから地下埋設管を園路沿いに設けて配電する。
- b. 給水設備:維持管理やイベント時等の使用を考慮して、現在の仮設保護覆屋への給水経路を踏まえつつ、園路沿いに管路を埋設し、たまり場に1カ所乃至2ヵ所の散水栓を設ける。

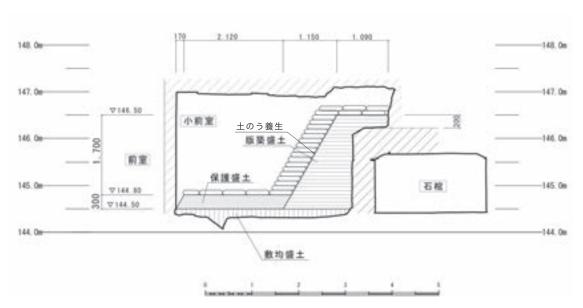
Fig.25 墓道部埋め戻し断面図

保護盛土: 滅菌した購入土による盛土埋め戻し。

土のう養生:滅菌した購入土を土のうに入れて保護盛土および版築盛土の表面に施した養生。

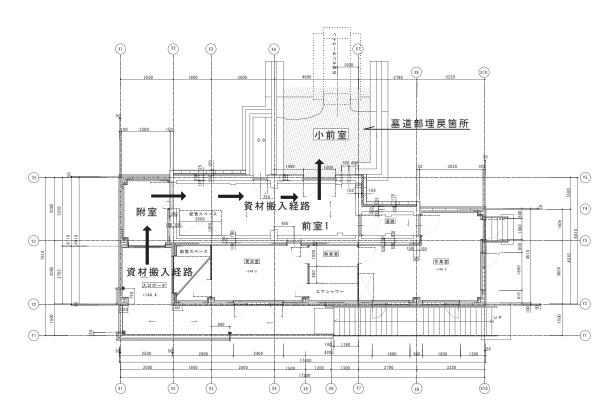
Fig.26 墓道部埋め戻し作業位置図

建物内への資材の搬入経路は、附室より前室を通り小前室へ至るが、各室の扉は開放せず1室毎に搬入を進めて、外気が直接小前室へ至って細菌を持ち込まないように注意した。また、小前室内の温湿度に注意を払い、所定の温度以上または湿度以下に変動した場合は、所定の温度・湿度の範囲に戻るまで作業を中断した。

石室の露出部分が、完全に埋戻されたことを確認されるまでの期間は、防護服(タイベックス同等品以上)、マスク、滅菌手袋を着用の上作業を行い、使用する容器や道具等についても消毒を行ったものを使用した。

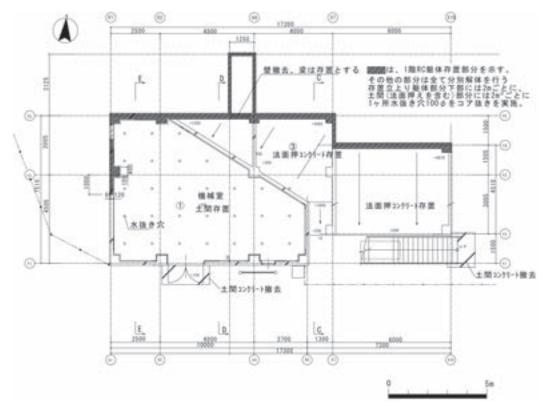
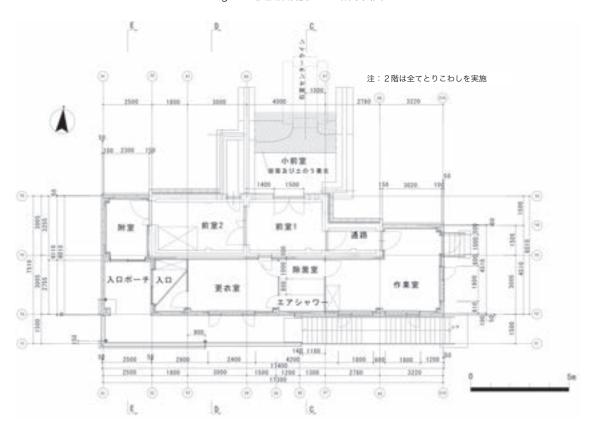
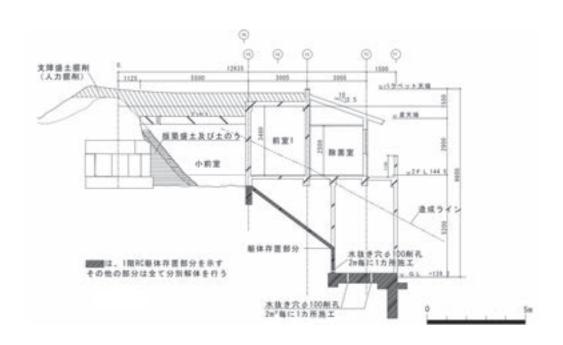
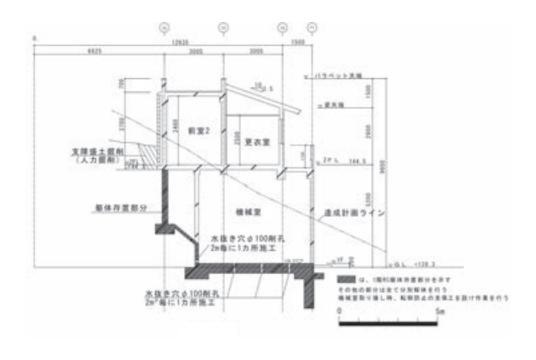
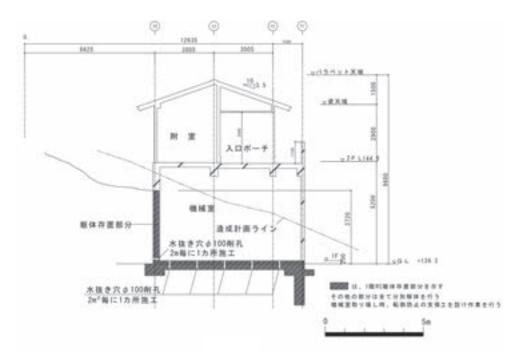
- ① 小前室(2階PC造部分)は、墳丘及び石室の直近にあるため細心の注意を払い、布基礎まで全て切断撤去を行った。建物本体(RC造部分)の土に接している部分は存置した。ただし、環境整備工事の造成計画面からの土被りを確保するため、計画面から30cm以内の部分は、文化庁の了承のもとに、支障となる土を掘削して撤去した。なお、建物東側部分の勾配土間コンクリートは遺構面に直接設けられており、撤去した場合には遺構を損傷するおそれがあるため存置した。
- ② 残置するRC造部分には背面の土圧を軽減するために垂直壁部分には、床面近くに2m毎、床面には2m9年に1箇所コアボーリングにより水抜き穴を設けた。

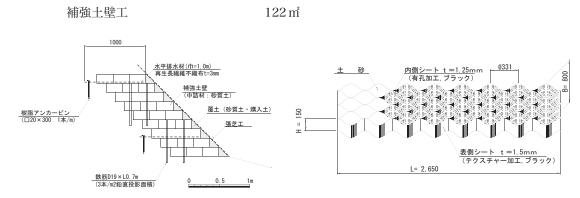
Fig.106 補強土壁工断面図

上記部分以外では、「道路土工-盛土工指針(日本道路協会)」から、砂質土の標準盛土のり面勾配の 目安として、5 m以下盛土高では1:1.5~1:1.8とされており、本工事ではその範囲からはずれる1: 1.5 以上の箇所について史跡の景観に支障がない軽量法枠の補強土壁工を実施した。この工法は地形復 元部分の法面保護植栽と同植栽を施工可能で施工性も高い。

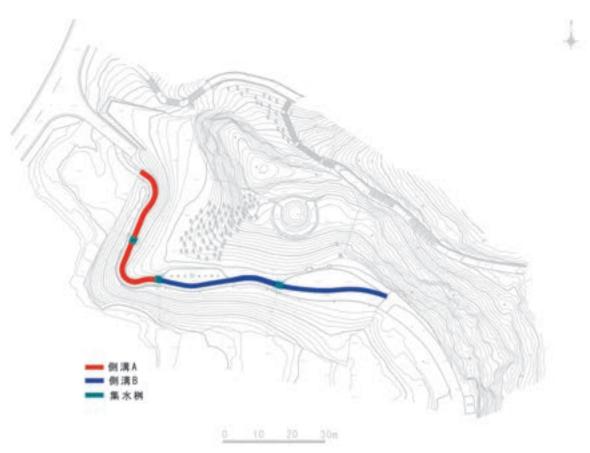
Fig.126 排水平面図

流末は、国土交通省の整備する公園の排水計画に応じて公園の集水桝へ接続を行った。

石組み側溝 61m皿型側溝 52m排水管 56m集水桝 3基

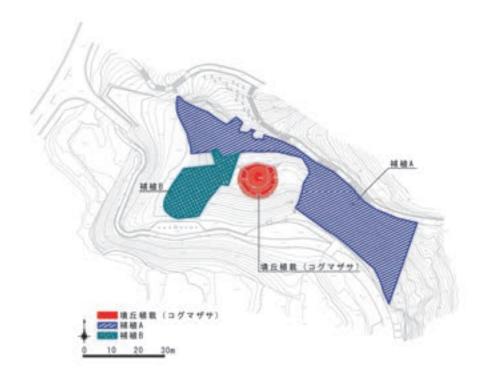
Fig.133 植栽平面図

墳丘の地被植栽については見学者が一目で墳丘を識別しやすいように、周囲の造成箇所の法面保護の 張芝とは異なるコグマザサとした。これは張芝の高松塚古墳との差別化を意識したこともある。コグマ ザサは背丈は大きくならず、墳丘の形状を柔らかく表現することを期待した。植栽範囲は墳丘部の表示 のため2段築成の墳丘部だけとし、盛土の流出防止を兼ねた。墳丘北側の墳丘築造時の地山削り出し部 分は張芝にて表示した。

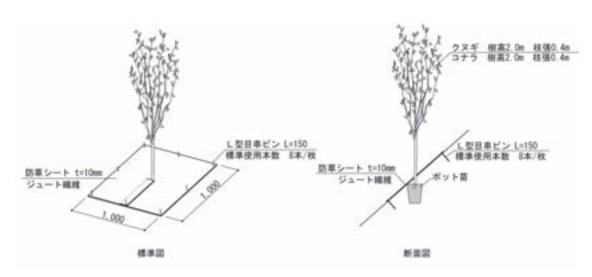
Fig.136 根鉢保護詳細図

補植を行うに際して現況斜面に根鉢を掘って植え付けるため、根鉢部分の植栽客土が流出する可能性があることから、経年変化で自然分解されるジュート系防草シートを1m四方に貼り込み、植栽客土の流出防止を図ると共に下草が生えるのを押さえることとした。

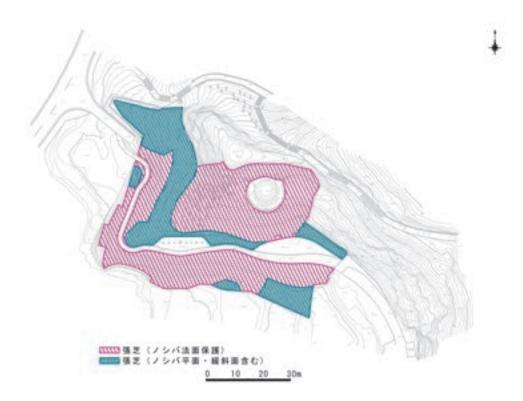
Fig.143 張芝平面図

墳丘以外の造成部分は、当初の計画ではチガヤマットを使用した自然景観に配慮した盛土の流出防止を行う予定であったが、チガヤは背丈30cmから50cm程度に成長し墳丘部を隠しかねないため、墳丘部のコクグマザサと見学者が一目で識別できるようにノシバに変更した。これは土砂流出防止のための1次植栽として整備であり、整備後は、草刈りを適宜実施しながら地域の地被植栽に遷移させていくものである。

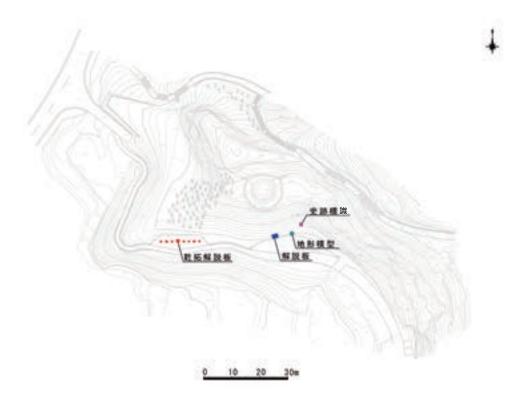
Fig.146 学習施設等配置図

史跡の保存施設としての史跡標識の設置、および来訪者の遺跡に対する理解を深めるための学習施設として古墳の解説板、墳丘の復元形を示した地形模型、キトラ古墳壁画の大きさや残存状況等が実感できる乾拓板を設置した。

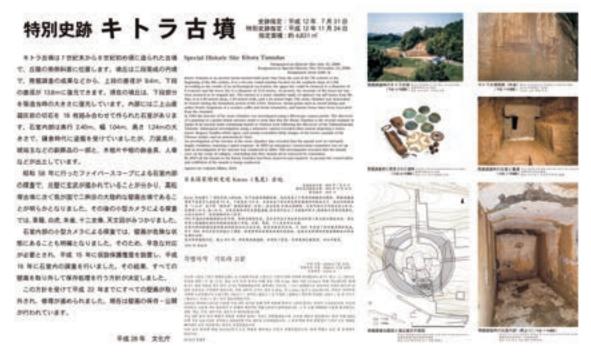
Fig.154 解説板レイアウト図

駅体を墳丘裾の斜面に半分埋まるような形で設置し、墳丘の写真撮影の障害等にならないように配慮した。見学者が読みやすいように板面を斜めにしたが、板面の勾配と周囲の地形の勾配が異なるため、駅体周囲に地形の摺り付けを必要とした。駅体に用いる石材は石室と同じ凝灰岩を用いることを検討したが、全体が盛土と接し、地下水の供給を受けやすいため、凍結による早期の劣化を懸念してサビ系の花崗岩を用いることとした。

解説文については、日本語・英語・中国語・韓国語の四カ国語で表示を行った。

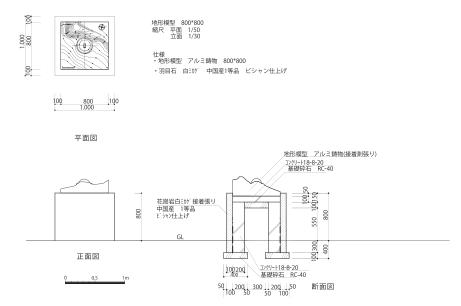
Fig.156 地形模型詳細図

地形復元模型制作は、発泡スチロールで原型を作成し、古墳の復元形状や周辺地形とのすり合わせ状況を文化庁及び奈良文化財研究所監修の下で修正を行い、原型検査合格後にアルミ鋳物にて制作を実施した。通常、この種類の地形模型は高さを強調するため、ここでは墳丘を含めて全体を1.5倍とした。模型の側面には標高表示を行った。

地形復元模型の設置は、現地での方位と整合を取り見学者が現地地形との確認が行いやすいように設置した。

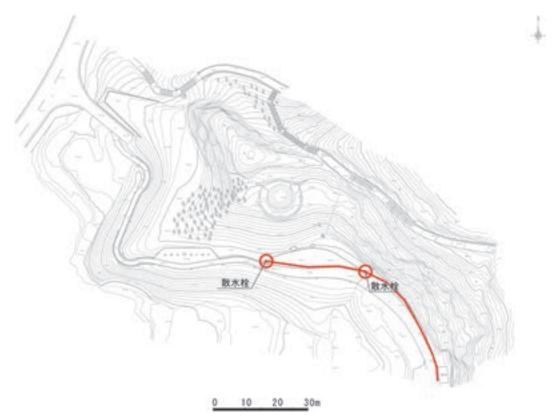
Fig.171 給水設備平面図

散水栓
 2基

給水管
 53m

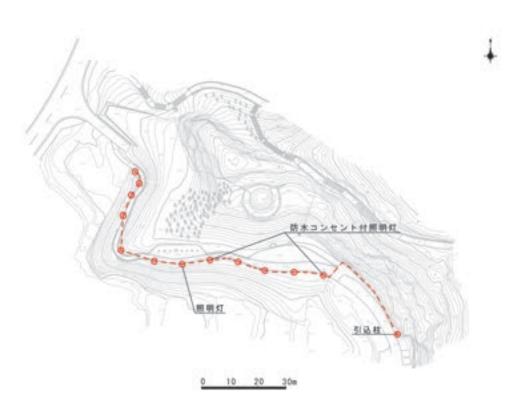
Fig.174 電気設備平面図

電気引込は、敷地東側の民地境界際に引込柱を設け、引込柱から整備地内は地下埋設配管配線を行った。

照明灯	12台
防水コンセント	2個
照明用配線	229m
給電用配線	229m
配管	146m
引き込み柱	1基
