京都市内遺跡試掘調査報告

平成26年度

京 都 市 文 化 市 民 局

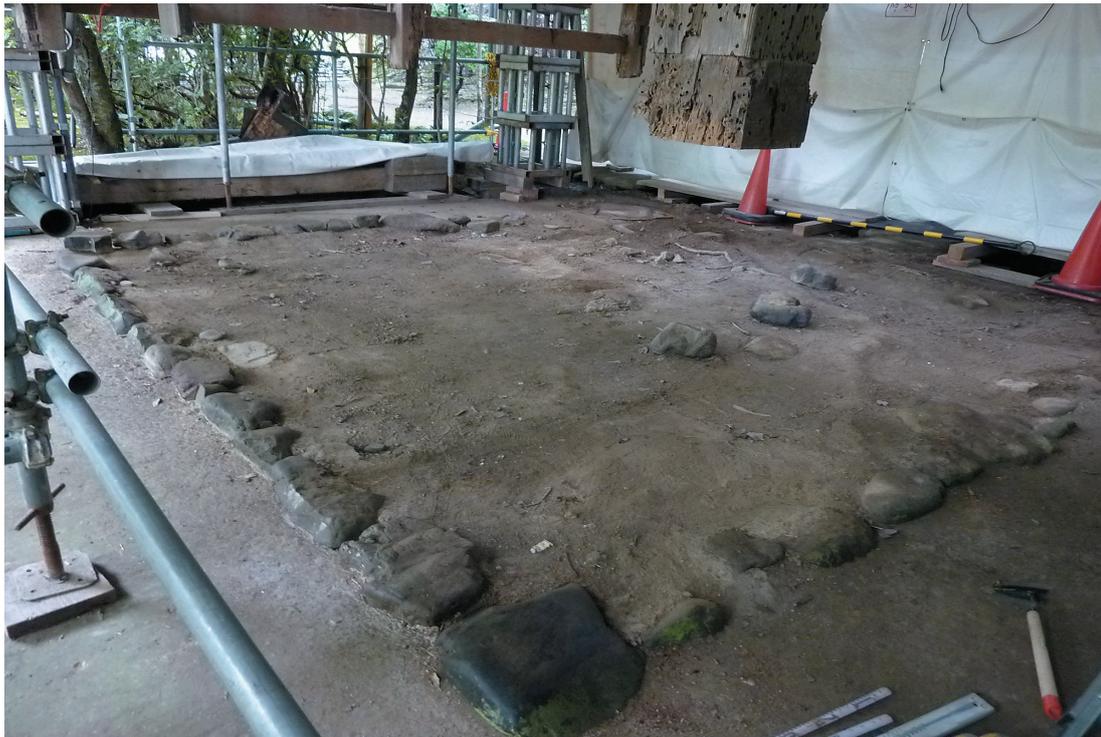
巻頭図版1 拝殿の礎石・差し石列（南東から・第V章-2）

礎石・差し石は砂岩を主体とした自然石で、一辺約3.9mの方形に並べられている。差し石は建物の正面側となる南半は密であるが、北半は疎らである。礎石はいずれも差し渡し40cm前後、厚さ30cmほどで、建物規模に比して大きなものを用いている。最も沈下の大きい南西隅の礎石では、その応急措置として礎石と柱の間に別の1石が咬ませてあった。また、東石は桁行の中央柱筋の3箇所にしかなく、根太や床板への負担が大きかったことが傷みの一因であったかと思われる。

とを主な目的とした。調査は建物を揚げ前した状態で実施し、礎石と差し石の現状平面図を作成した後、6つの礎石のうち沈下の目立つ北東隅・北西隅・南西隅の3つをサンプルとして取り外し、下部構造を観察記録した(巻頭図版1・2)。なお、現状平面図作成にあたっては、ジャッキの基礎や素屋根足場によって基壇隅部など一部実測ができなかった。

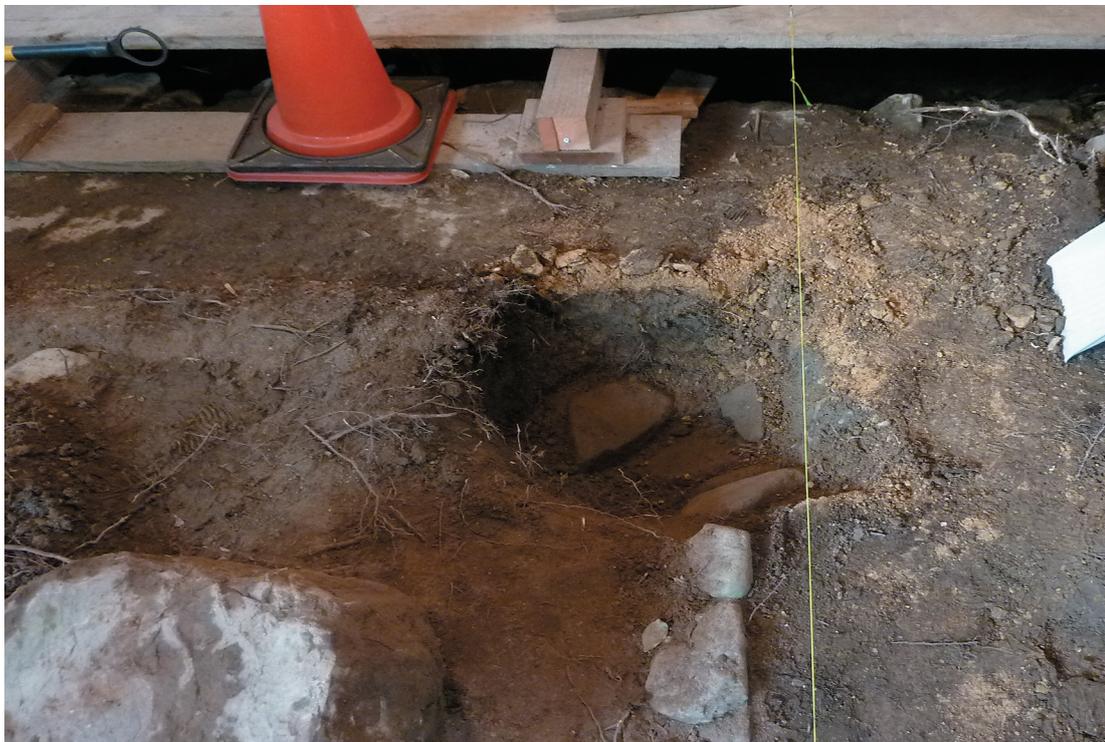
巻頭図版2 北東隅礎石撤去状況（南から・第V章-2）

調査において取り外した3つの礎石のうち、小川に近い北東隅と北西隅の礎石は、予想に違わず

その下の亀腹構築土が水を含んで脆弱であり、砂礫が混じらず、礎石下に拳大の川原石を入れて根石としていた。これに対し南西隅の礎石の下はよく締まった砂礫混じり泥砂で、根石を咬ませず、直接土の上に据えられていた。この据え方の相違は、あらかじめ小川に近い方を堅固に拵えたか、過去の修理で北側礎石が据え直されたか、いずれかによると思われる。堅固であるはずの南西隅の沈下が最も大きく、脆弱な北側2石が比較的小さいことからすると、おそらくは後者であろうと推測するが、後述のとおり現状を保存するため追及できなかった。なお、礎石据え付け時の掘方については、亀腹の仕上げ漆喰を壊すことになるので、今回はあえて検出を試みなかった。

今回の試掘では、現場調査を進めつつ修理の具体的方法について協議した結果、根石などはそのままだまに、その上に碎石等を充填して礎石の嵩上げを行うこととなった。これを受けて調査は現状保存を優先し、下部構造の確認は、礎石を取り上げた後の穴の中でのみ行うこととした。したがって、礎石の掘方や、据え直しの有無等については追究し得なかった。また、現社殿は中世以前の位置を踏襲している可能性があるが、そういった前身遺構の確認も将来の課題となった。

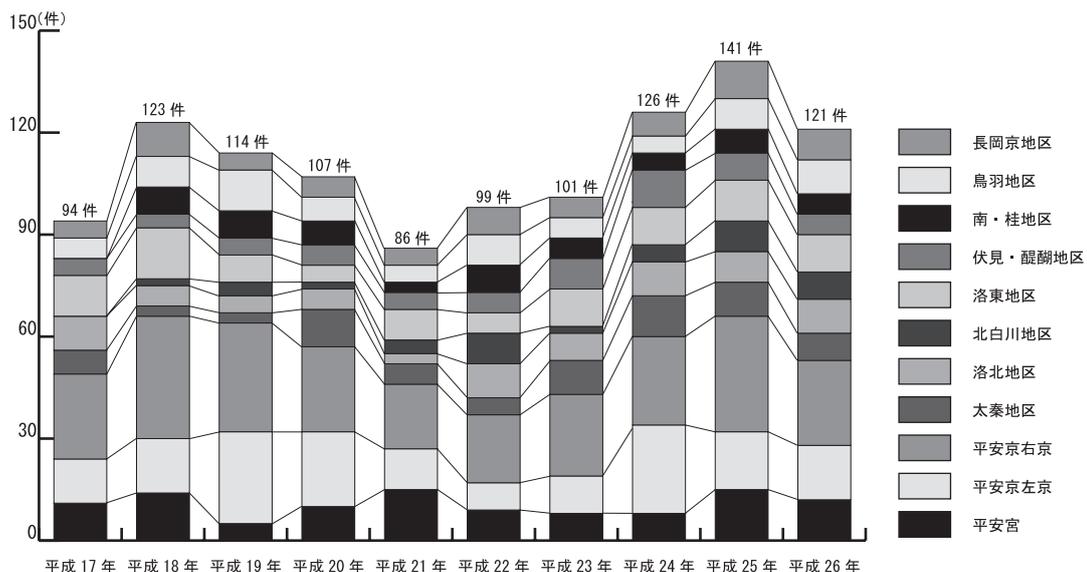
図2 年次別・地区別試掘調査実施件数

平成26年1月～12月に文化財保護法に基づいて提出された届出（文化財保護法第93条）・通知（同法第94条）件数は、総数で1,095件になる。これは前年比で186件（14.6%減）の減少である。前年の数字が平成26年4月の消費税増税を控えた駆け込み工事を含んでいることを勘案すると、増税後はやや減少傾向にある。これらの届出・通知に対して、文化財保護課は詳細分布調査497件（前年600件，17.2%減），試掘調査117件（同134件，12.7%減），発掘調査18件（同20件，9%減），慎重工事465件（同531件，12.4%減）の指導をおこなった。

こうした指導に基づき、平成26年に文化財保護課が実施した試掘調査件数は121件である。前年の141件に比べ14.2%減少している。届出内容は、郊外における宅地造成のほか、市街地では特に共同住宅の建設が目立つ。地区別では、洛北・鳥羽地区が増加していることから、郊外における宅地造成や共同住宅などの建設が活発になっていることがわかる。一方、平安京左京地区は前年とほぼ同数で、市街地中心部における開発行為が停滞していることが看取できる。

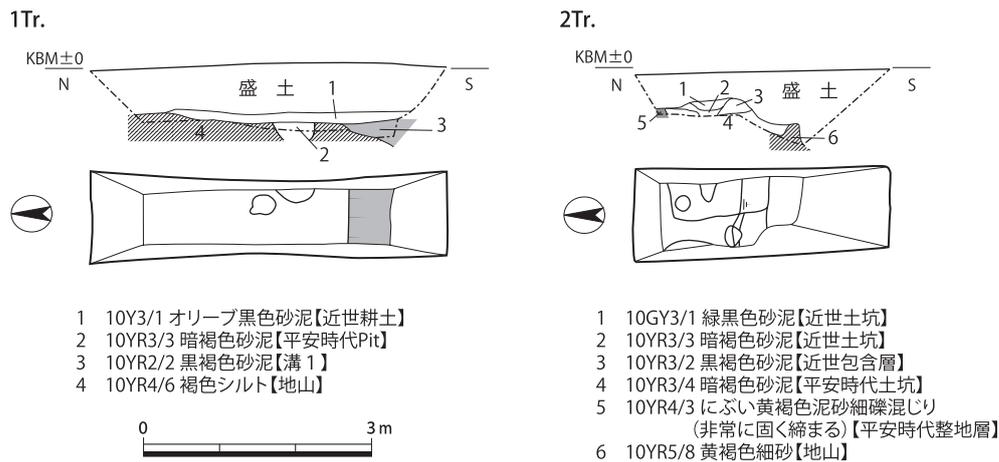
図5 調査区実測図（1：100）

検出した遺構は、1Tr.にて東西溝（溝1）、2Tr.にて整地層、不定形の土坑等がある。溝1は、幅0.6m以上、深さ0.4m以上で、更に調査区外に広がる。埋土は黒褐色砂泥である。周辺調査成果から北築地に伴う外溝と捉えられる。埋土からは平安時代初頭の土師器杯細片が出土している。

2Tr.の整地層はにぶい黄褐色泥砂に細礫が叩き締められた状態で含まれ、固く締まり路面状を呈す。整地層は攪乱断面にて少なくとも2層確認でき、中務省の北側から内裏建礼門前に広がる大庭の整地層と判断できる。整地層上面にて成立する土坑は、南北1.3m、東西0.5m以上で更に調査区外に広がる。平面検出に留めたため、遺物の出土は無く、年代は不明である。

今回の調査成果として、想定通りに北築地外溝を確認することが出来た。既知の調査成果から、外溝は幅約2～2.5m、深さ1.0m前後で、平安時代初頭に成立し、中期には埋没することが明らかにされている。溝1からも平安時代初頭の土師器杯が出土しており、年代幅に齟齬は無い。

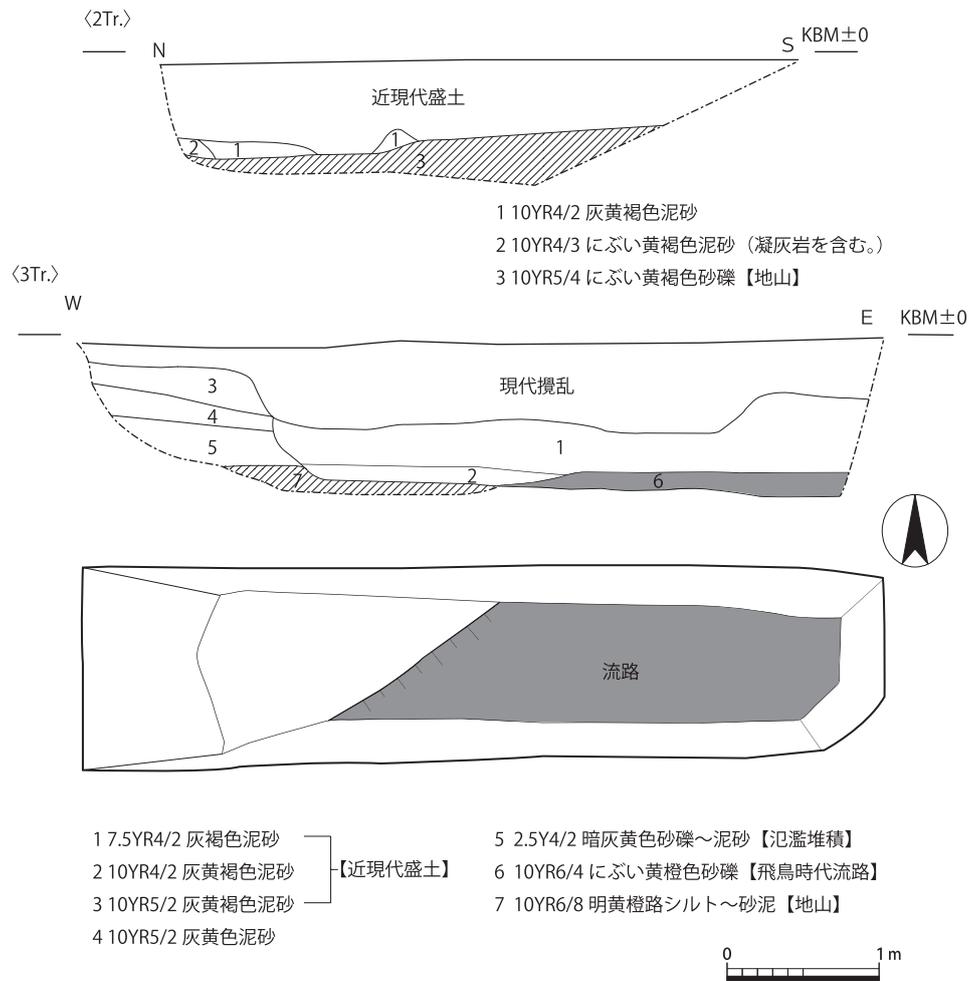
図9 遺構平面・断面図 (1:50)

調査区は修式堂関連遺構の検出を目的に3箇所(1～3Tr.)設定した(図8・9)。1Tr.で現代盛土直下に地山(GL-0.65m)が堆積する。2Tr.では、GL-0.45mで灰黄褐色泥砂、-0.65mにてにぶい黄褐色砂礫の地山となる。北端の地山直上で凝灰岩片を含むにぶい黄褐色泥砂層(2Tr.2層)を確認した。敷地北側道路部分で修式堂の延石を検出していること

北東から南西方向の流路を検出した。流路は西肩のみの確認ではあるが検出面で幅約3.1mを測る。

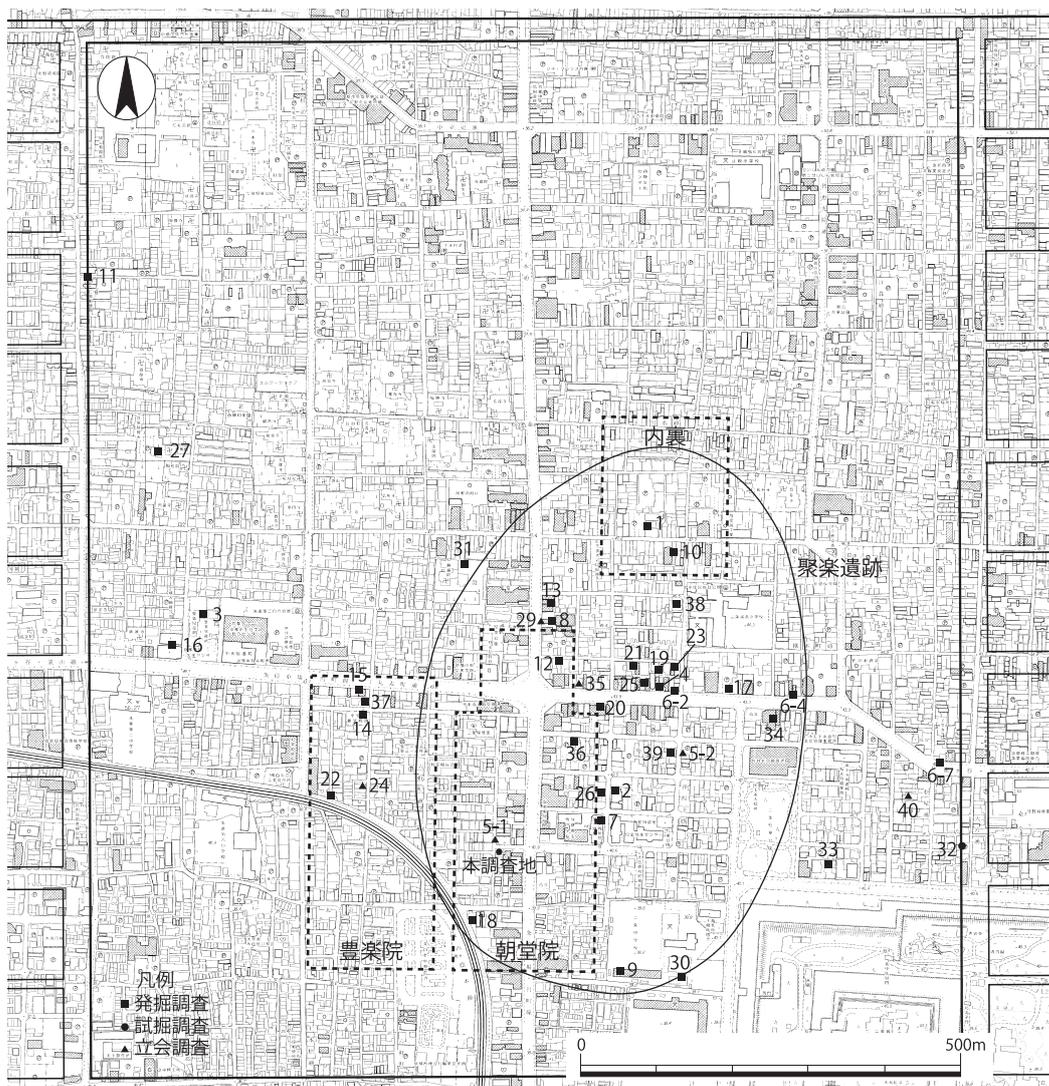
図11 奈良時代以前遺跡調査位置図 (1:10,000)

今回の調査では、飛鳥時代の遺物を含む流路跡を確認することが出来た。これまでに平安宮内では弥生～飛鳥時代にかけての遺構・遺物を数十箇所を確認している(図11)。その範囲は、内裏・朝堂院を中心に、西は調査11(右近衛府)、東は調査6-7(大炊寮)と広範囲にわたる。なかでも、飛鳥～奈良時代の遺構は、内裏から朝堂院北東域及び西側に集中する。調査10では竪穴建物跡を

確認しており内裏や朝堂院北東域に微高地が形成されていたと考えられる。一方、豊楽殿や朝堂院の調査では平安時代以前の谷地形を確認（調査14・26・35・37）しており、豊楽殿付近から朝堂院の南側にかけて幾筋もの流路が成立していたことが分かる。本調査で検出した流路も上述した谷地形の一部に位置付けることができる。

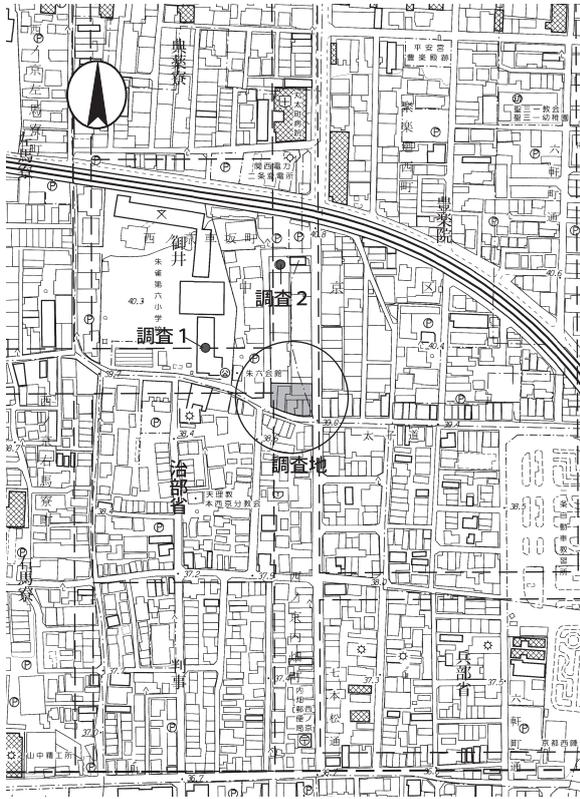
図12 調査位置図 (1 : 5,000)

調査地は中京区西ノ京車坂町・聚楽廻西町内であり、七本松通と太子道の交差点の北西に位置し、平安宮跡西南に当たる。敷地西端が治部省跡に該当し、それ以外の調査区大半は宮内道路上である。

周辺では朱雀第六小学校内での発掘調査で、瓦敷遺構を検出している¹⁾(図12 - 調査1)。また、今回調査地の約100m北方では平成20年に試掘調査を実施しており、平安宮御井の東区画に関わる溝を検出している²⁾(図12 - 調査2)。今回の調査地は治部省の東端に当たることから、平成20年の試掘調査と同様に宮内の区画に関わる遺構の検出が予想された。

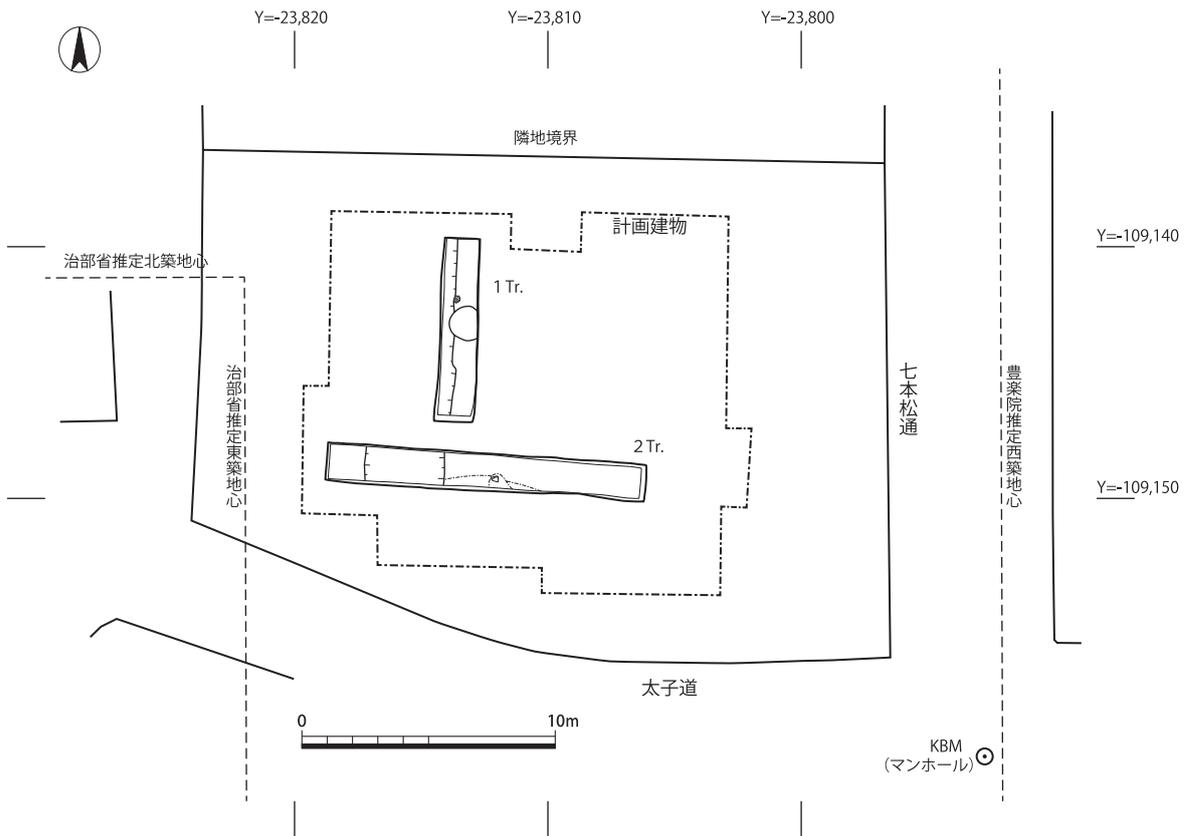
図13 調査区配置図 (1:300)

調査区は治部省の北及び東築地、並びに宮内道路検出を目的に、南北方向・東西方向に各1箇所ずつ設定し、南北のものを1 Tr.、東西のものを2 Tr.とした。基本層序はGL-0.4～0.5mまで現代盛土、GL-0.6～1.0mまで近世耕土、以下遺構面まで灰色泥砂層であり、GL-1.0～1.1mで平安時代の遺構面に達する。2 Tr.ではGL-1.1mで地山と考えられる黄色シルトを検出した。1 Tr.で検出した近世の井戸の他は平安時代の遺構が良好に残存した。検出した遺構は路面、溝、築地基底部である。

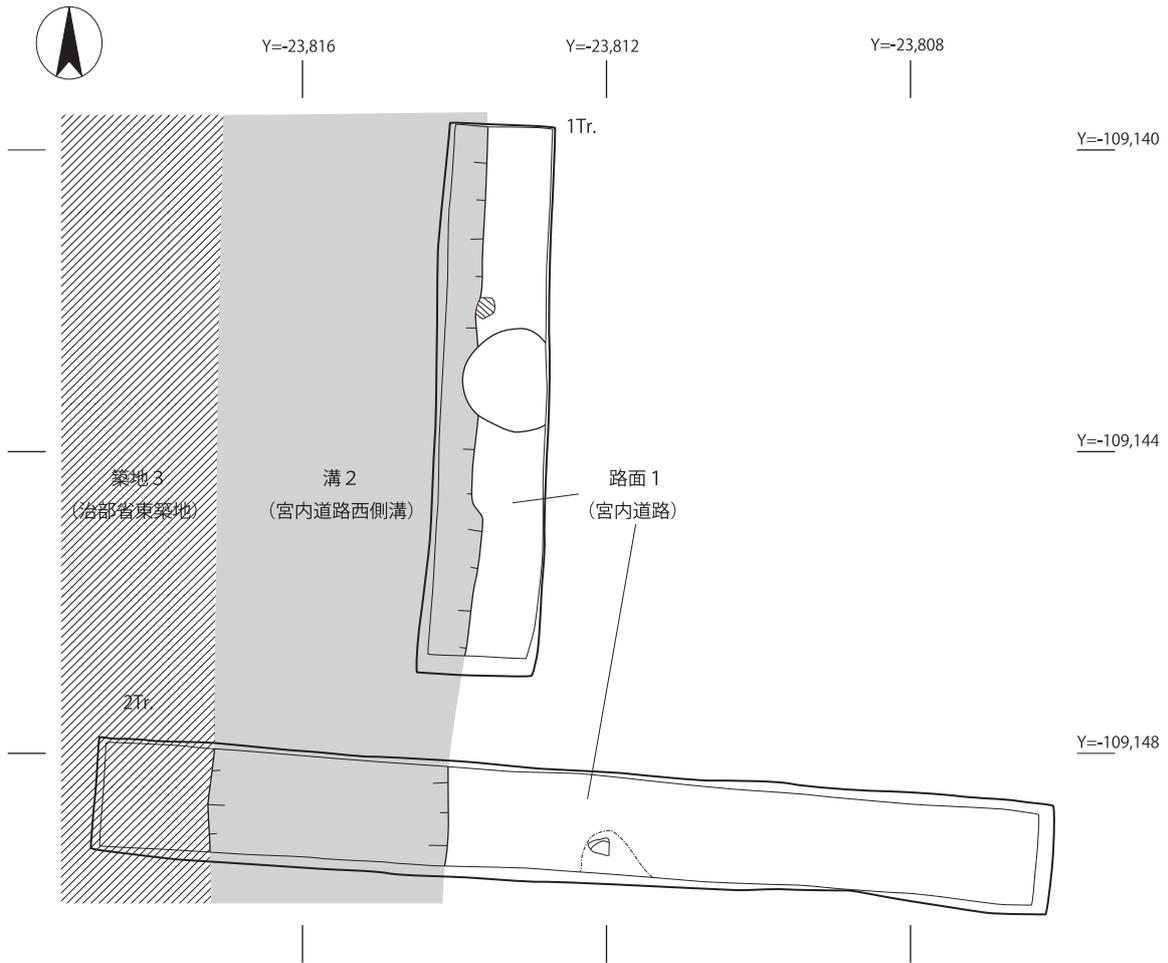
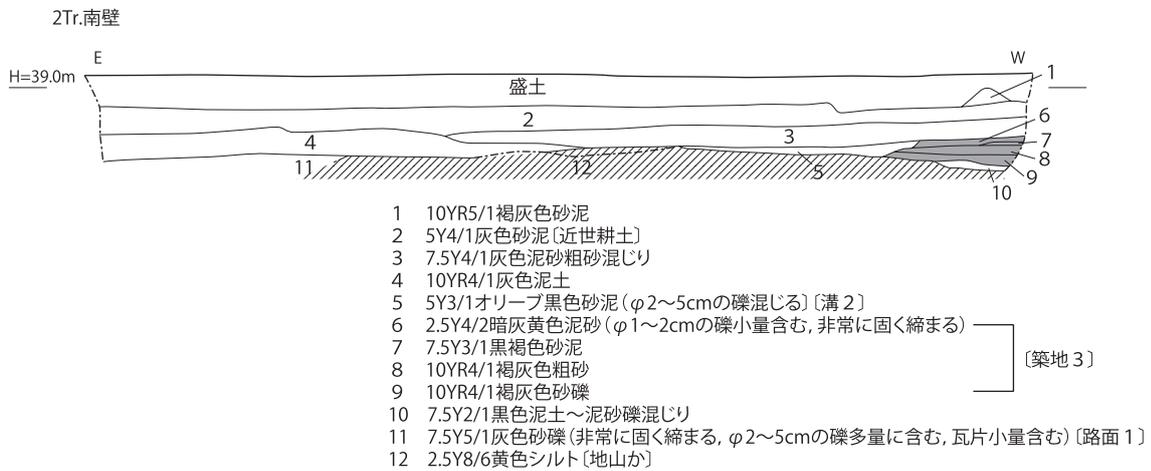
図14 遺構平面・断面図 (1:100)

路面1 両調査区の東側では多量の小礫のほか、瓦片を含む非常に固く締まった層を検出し、当初推定した通り、当該地点が路面であることが確認できた。

溝2 1 Tr.西側では南北方向の溝を検出した。位置からは宮内道路西側溝であると推定できる。1 Tr.内では東肩のみの検出にとどまり、東西方向に設定した2 Tr.ではこの溝の西肩も検出できた。これにより、溝の幅が3mとなることが明らかとなった。

築地3 溝の西側に当たる2 Tr.の西端では、版築による薄い層が幾重に重なる状況を確認した

(2 Tr. 6～9層)。この重なりは治部省の東端築地の基底部に比定でき、南北方向の溝は宮内道路の西側溝であることが確実となる。築地基礎を一部断ち割ったところ、下面で砂礫の混じる黒色泥土～泥砂を埋土とする落込みを検出した(2 Tr.10層)。断面を確認したにとどまり、性格を確定させることができないが、築地構築に伴う地業や築地構築以前の溝などの可能性が考えられる。

今回検出した溝の西端は座標値でY=-23,817.2であり、東端はY=-23,814.1から-23,813.6である。昭和52年の平安宮造酒司跡第3次調査では造酒司の東築地外溝が検出されている³⁾。この際の西端はY=-23,819.5であり、座標値で2m程度のズレがある。先述した平成20年の試掘調査で検出した南北溝の座標値は計測していないため不明だが、今回調査地点の西側道路の延長から約10m東で検出しており、今回検出した溝のほぼ延長上といえよう。また、路面を構成する土から平安時代前期に遡る可能性のある瓦が出土することから、今回検出した遺構は遷都後ある程度の時間を経て整備されたものと考えられる。

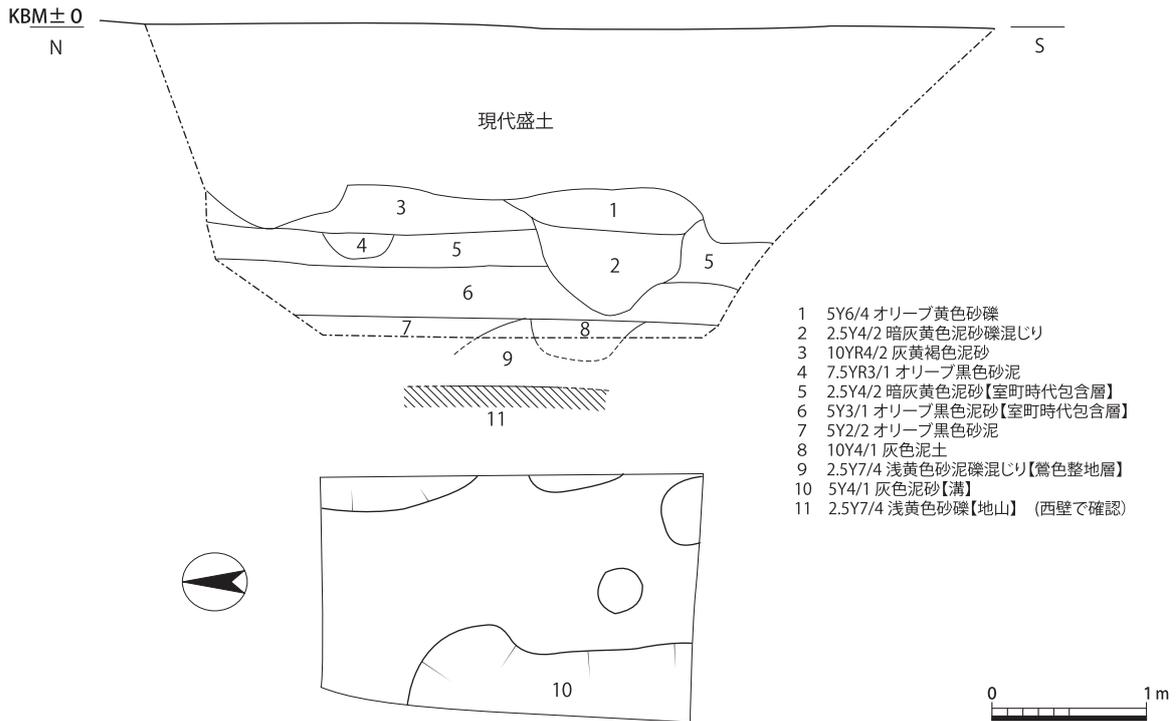
図19 4Tr. 平面・断面図（1：50）

4Tr.では浅黄色砂泥の上面で、土坑3基・ピット1基・溝1条を検出した。

トレンチ西側で検出した溝埋土からは、瓦器羽釜1などが出土した。羽釜1は、底部から体部への立ち上がりが明瞭で体部は直線的、内面は密なハケメ、外面はナデとオサエ痕が残る。焼成は瓦器としてはやや甘く土師質に近い。細片のため図化しなかったが、共伴遺物には土師器皿、瓦器羽

釜，奈良火鉢，国産施釉陶器皿がある。遺物の年代観は京都IX期古段階に位置付けられる。また層5から土師器皿2・3が出土した。土師器皿2・3はほぼ完形で重なった状態で出土した。底部内面には凹状圏線がめぐる。XI期古段階のものである。

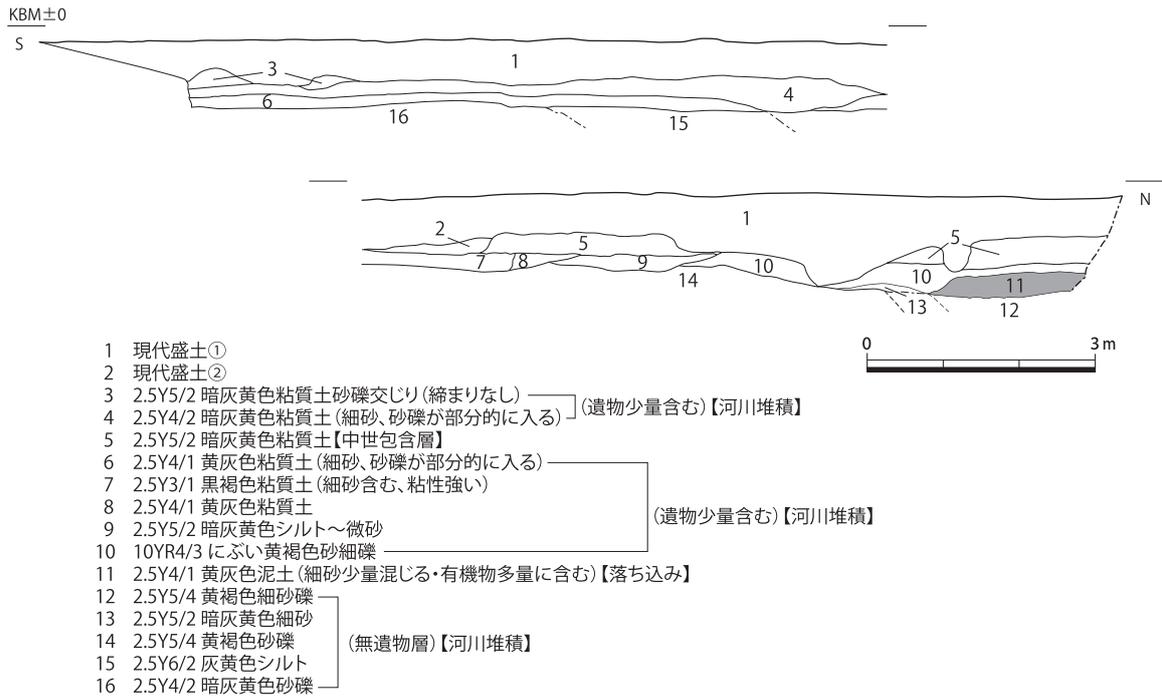
図23 試掘調査区実測図 (1:100)

敷地中央に現代の井戸が残されており、調査区は井戸を避けて東端に寄らざるを得なかった。基本層序は、GL-0.5mまで盛土で、以下、摩滅した遺物を含む砂礫が堆積し、-1.0m以下の砂礫層には遺物を含んでいない。砂礫層はいずれも北東から南西に向けて流れていた流路と捉えられる。

遺構は、砂礫層内に含まれる黄灰色泥土からなる落ち込みである(11層)。落ち込みは幅1.1m以上、深さ0.4mを測る。詳細分布調査にて確認した延長部分を合わせると長さは

約6m以上となる。埋土からは、平安時代前期から中期の土器・瓦と共に多量の木製品が出土した。

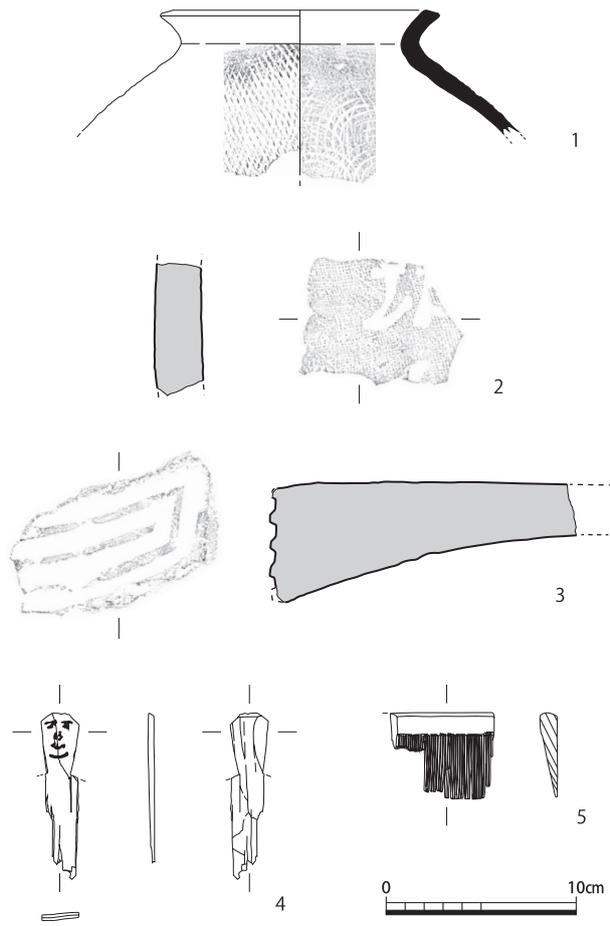
図25 遺物実測図（1：4）

落ち込みからは少量の土器、須恵器とともに、木製品がまとまって出土した(図25・26)。木製品の種類は、箸が最も多く、櫛、人形代、加工材等であるが、図化し得たものは少ない。

1は須恵器甕で、外面は平行叩き、内面の当て具痕は青海波文である。口径は13.2cmである。2は平瓦で、凹面に「坊□(常カ)」の押捺がある。外面縄叩き、内面布目痕が残る。池田瓦窯産。平安時代中期。3は、難波宮からの搬入瓦で直郭文軒平瓦である。4は人形である。墨書で目、鼻、口、顎を表現している。5は櫛である。歯の根本には、歯を挽き出す目安とする挽き出し線が認められる。歯の数は3cmで26本を数える。3は掘削中の出土で、それ以外は全て落ち込みから出土である。

今回の調査では、平安時代の木製品を含む落ち込みを確認した。堆積状況から、当地には平安時代中期の段階においても大規模な流路が存在し、居住に適した場所では無かったことを示している。今回確認した木製品は、流れが澱んだ際に堆積した泥土に投棄されたものと捉えられよう。

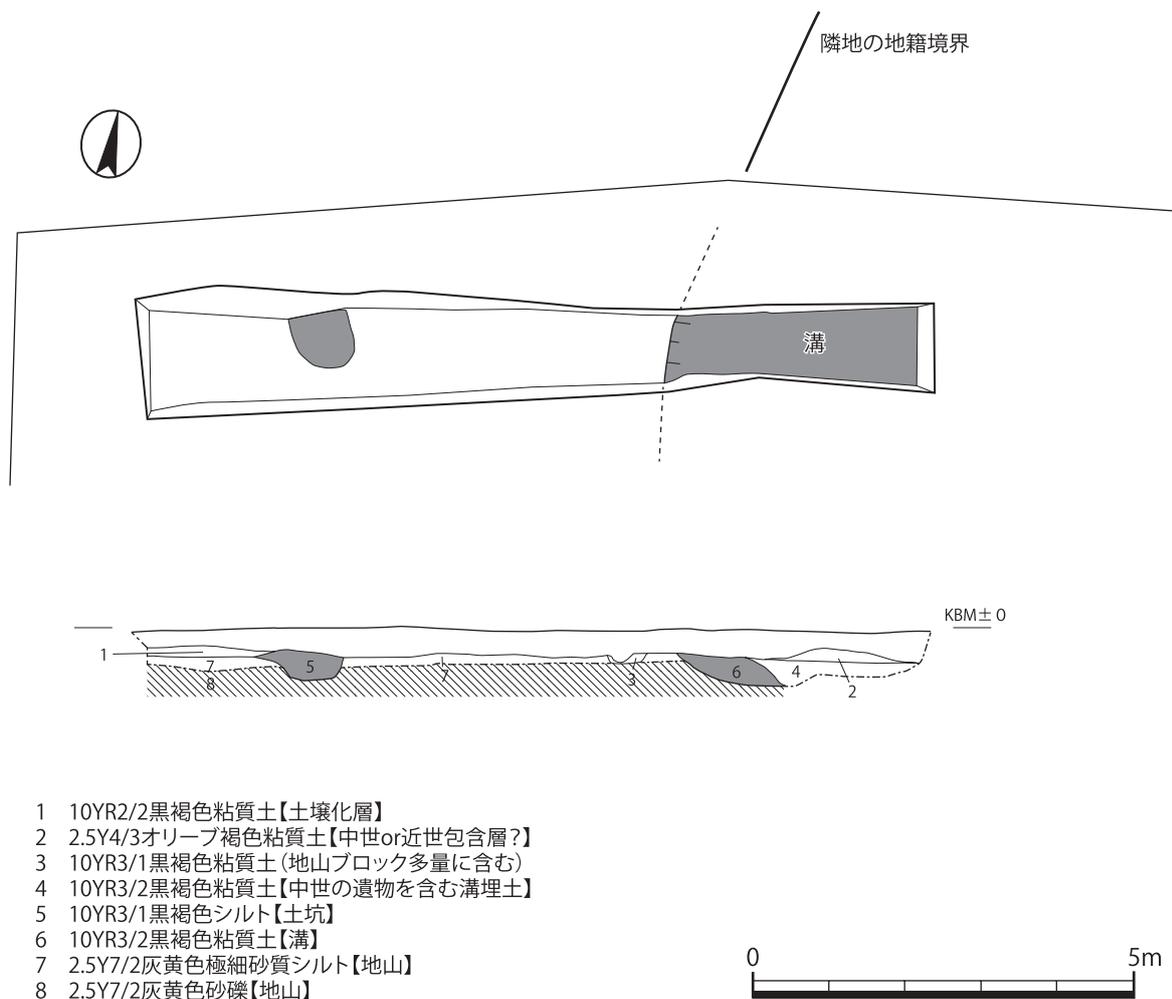
図29 遺構平面・断面図 (1:100)

層序はGL-0.2~0.4mまで現代盛土、地層の残りが良いところではGL-0.2mで黒褐色粘質土の土壌化層を確認した。全体としてGL-0.4m以下は灰黄色シルト及び砂礫からなる地山であった。この地山の直上で、黒褐色粘質土で埋まった土坑及び溝を検出した(図29)。

溝は調査地の東端で確認され、3m以上の幅を持つ。調査地が狭く残土置き場が確保できなかったため、西の肩は確認できなかったが、かなり幅の広い溝であることが推定される。検出した深さ

は0.4mである。なお、溝の中央部は中世の遺物を含む黒褐色粘質土で切られていた。方向は北東から南西に伸びており、位置関係からは松本古墳の周溝とは考え難い。ただ、北隣接地の土地区画と今回検出の溝は、おおむね方向が一致しておりその延長線が天塚古墳の周溝と平行している点から、古墳となんらかの関係があるものと思われる。

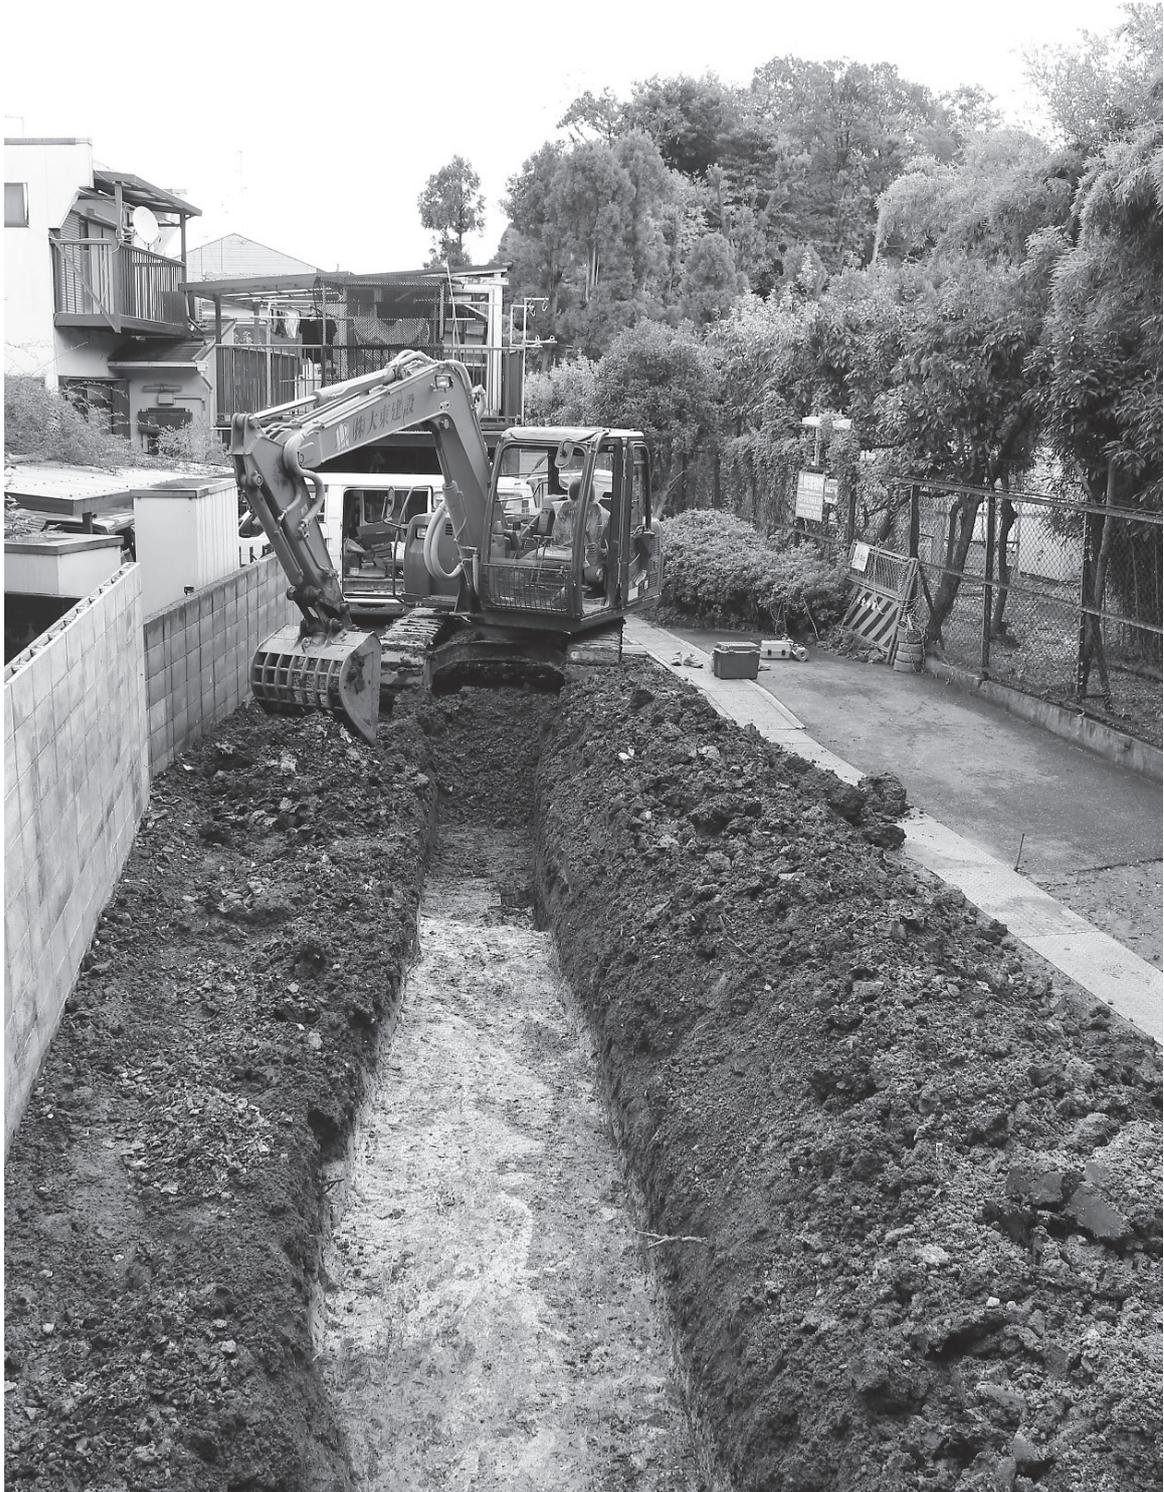
図30 調査地全景（西から）奥に見えるのが天塚古墳

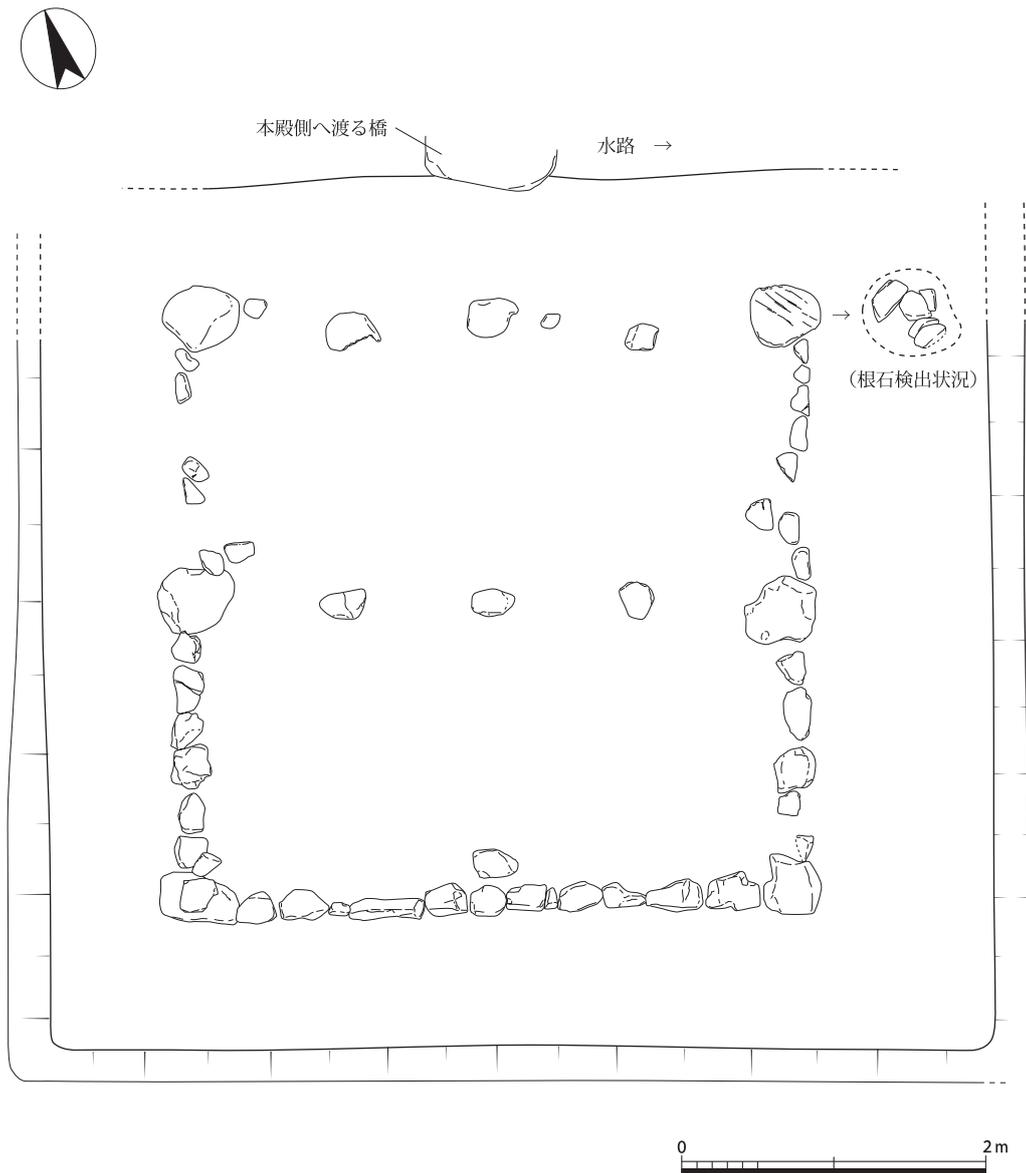
図 32 山口社基壇及び礎石等平面図 (1 : 50)

拝殿は低い亀腹基壇の上に建てられており、漆喰で仕上げられたこの亀腹のすぐ北側を幅約30cmの水路が流れている。大雨が降るとこの水路があふれて柱の根元を洗い、建物木部の腐朽を早めている状況があったため、修理においては、この機会に6つの礎石全てを15cmほど嵩上げする計画であった。そこで今回の調査では、礎石を据え直す前に現状と下部構造について記録するこ

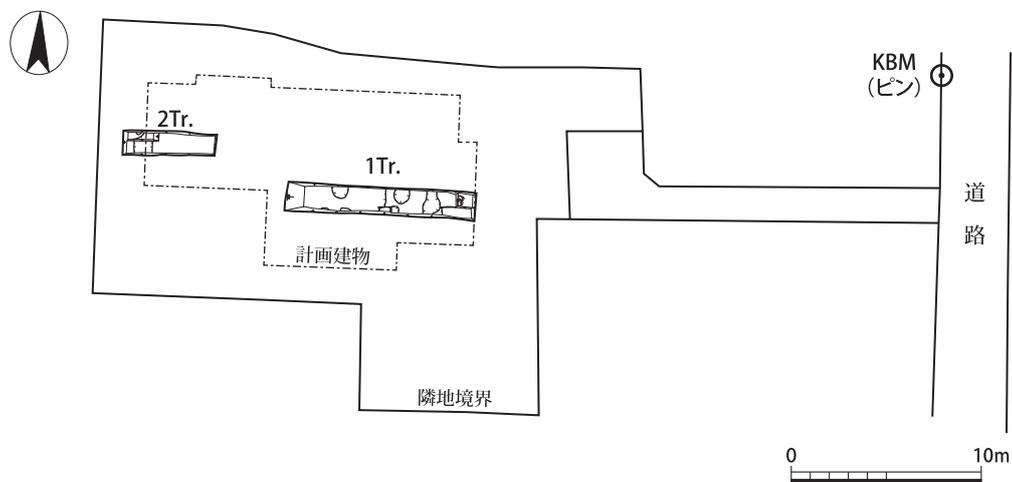
図34 調査区配置図 (1:400)

講堂西縁を想定し、調査区は東西方向に設定した（1・2Tr.）（図34）。

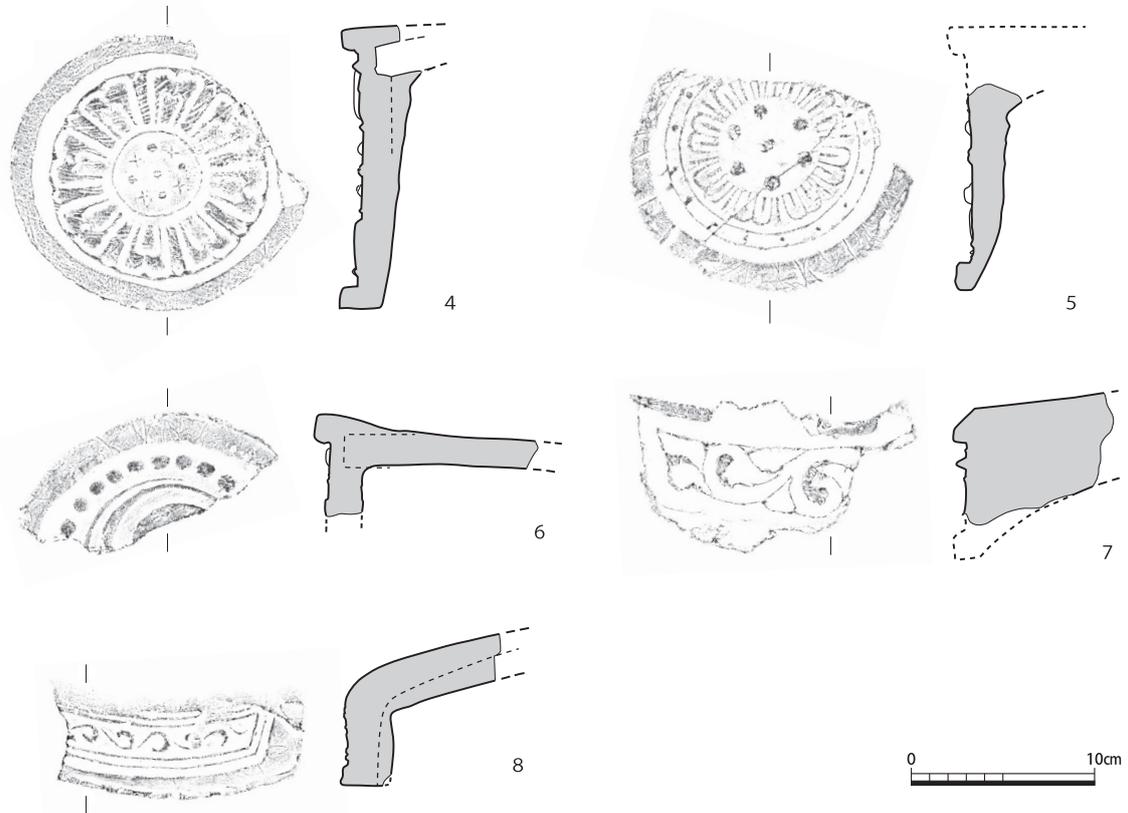
図39 出土瓦拓影・実測図（1：4）

4・5は、複弁八葉蓮華文軒丸瓦である。6は巴文軒丸瓦である。7・8は、唐草文軒平瓦である。なお、瓦の詳細については観察表（表4）を参照のこと。

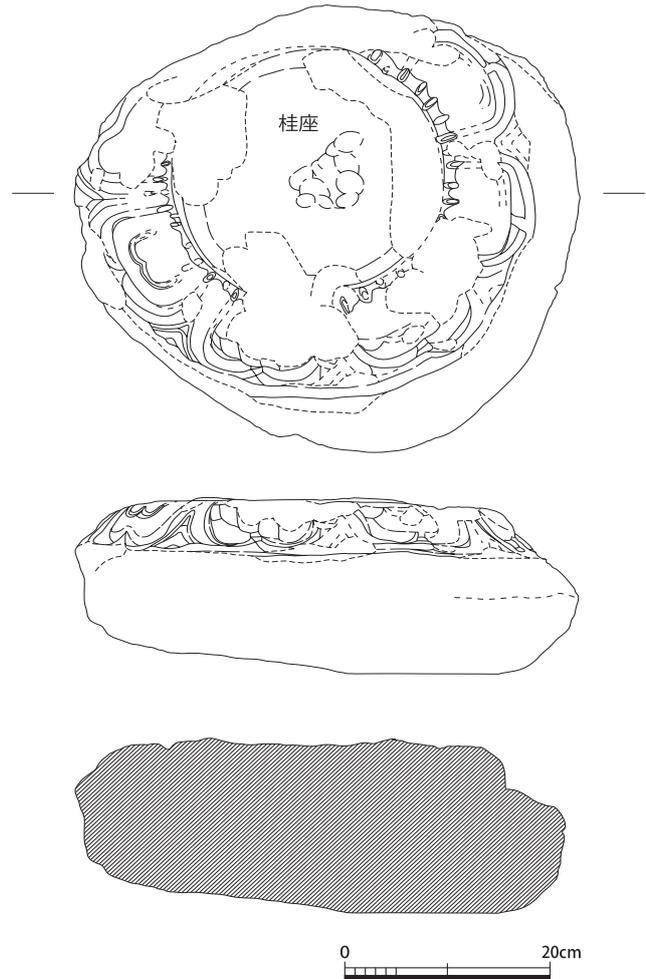
図40 礎石9実測図(1:8)

調査では検出に留めたため、出土遺物は少ない。大半が1Tr.溝1から出土したもので、土器類（図38）、瓦類（図39・表4）等がある。また、2Tr.2層から礎石が出土している（図40・41）。
