# 京都市内遺跡試掘調査報告

平成 2 3 年 度

京 都 市 文 化 市 民 局

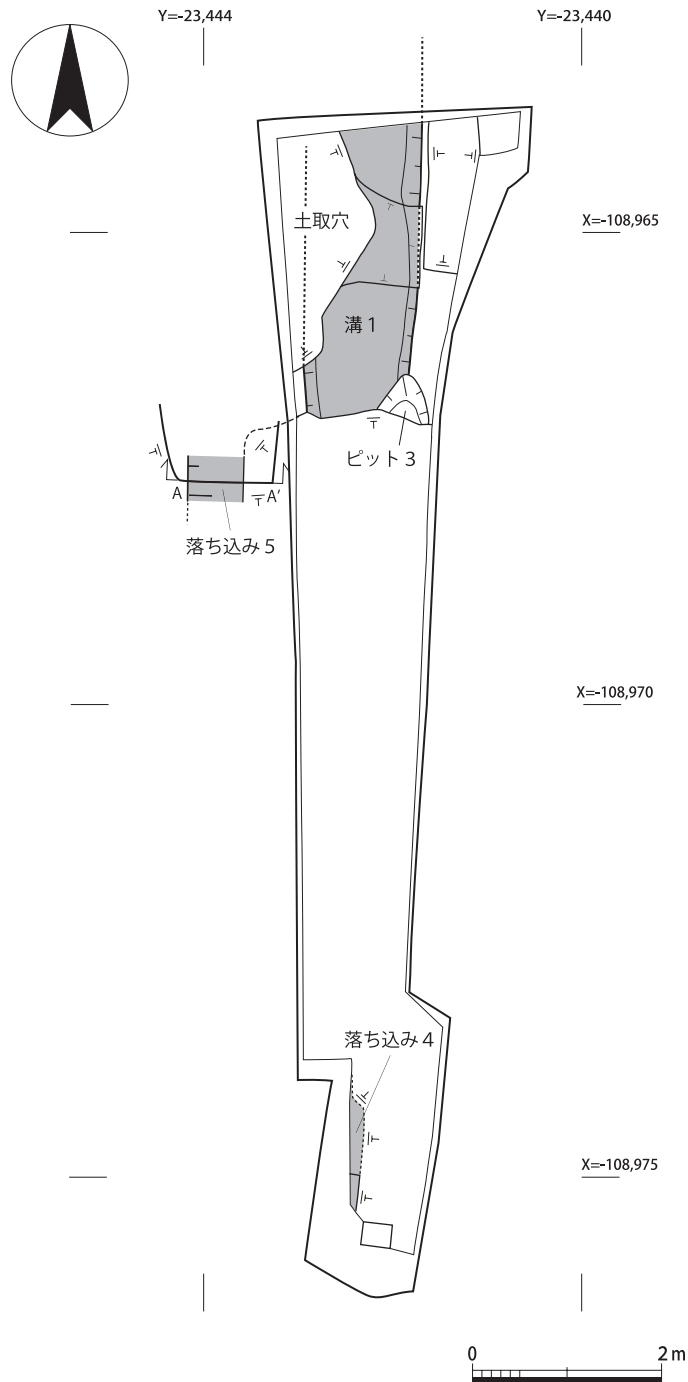
図5 平面図 (1 : 80)

検出した遺構は、基壇凝灰岩延石抜取溝、江戸時代前期の土取穴・ピット・落ち込みである（図5）。

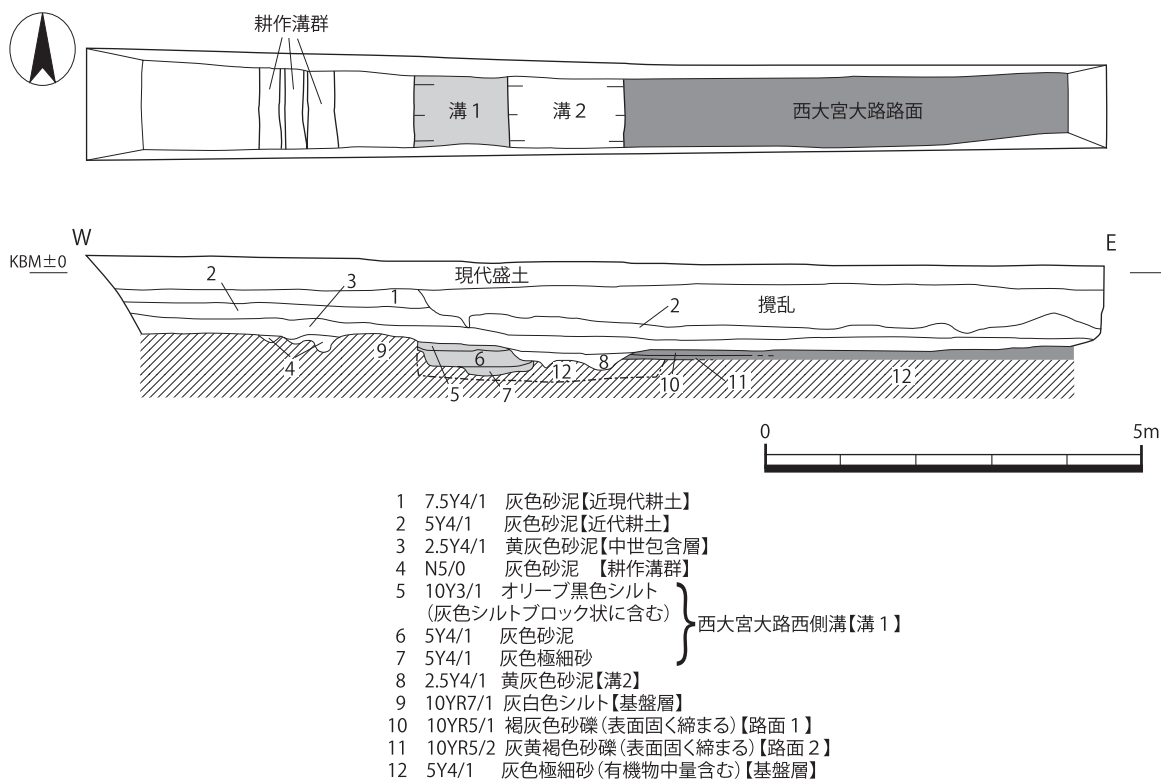
図 11 調査区平・断面図 (1:100)

**溝1 (図11・写真4)** 南北方向の溝で、西大宮大路西側溝に該当する。幅約1.5m以上、深さ0.4mで、東肩は溝2により削平される。断面観察から、造り替えがあったことが読み取れる。

**路面(図11・写真5)** 礫敷きを施した西大宮大路路面である。礫敷きは厚さ5cmで2面確認できた。幅は6m以上で、さらに東側に広がっている。路面整地層からは、須恵器壺・甕・緑釉陶器碗・東播系須恵器鉢・平瓦片などが出土した。

埋土は3層に分かれ、最下層には砂が堆積し、水流があったことがわかる。最上層には、基盤層に由来するシルトがブロック状に含まれており、人為的に埋め戻されている。遺物は、土師器杯・須恵器甕・黒色土器碗・緑釉陶器・越州青磁の碗・瓦類などが出土した。

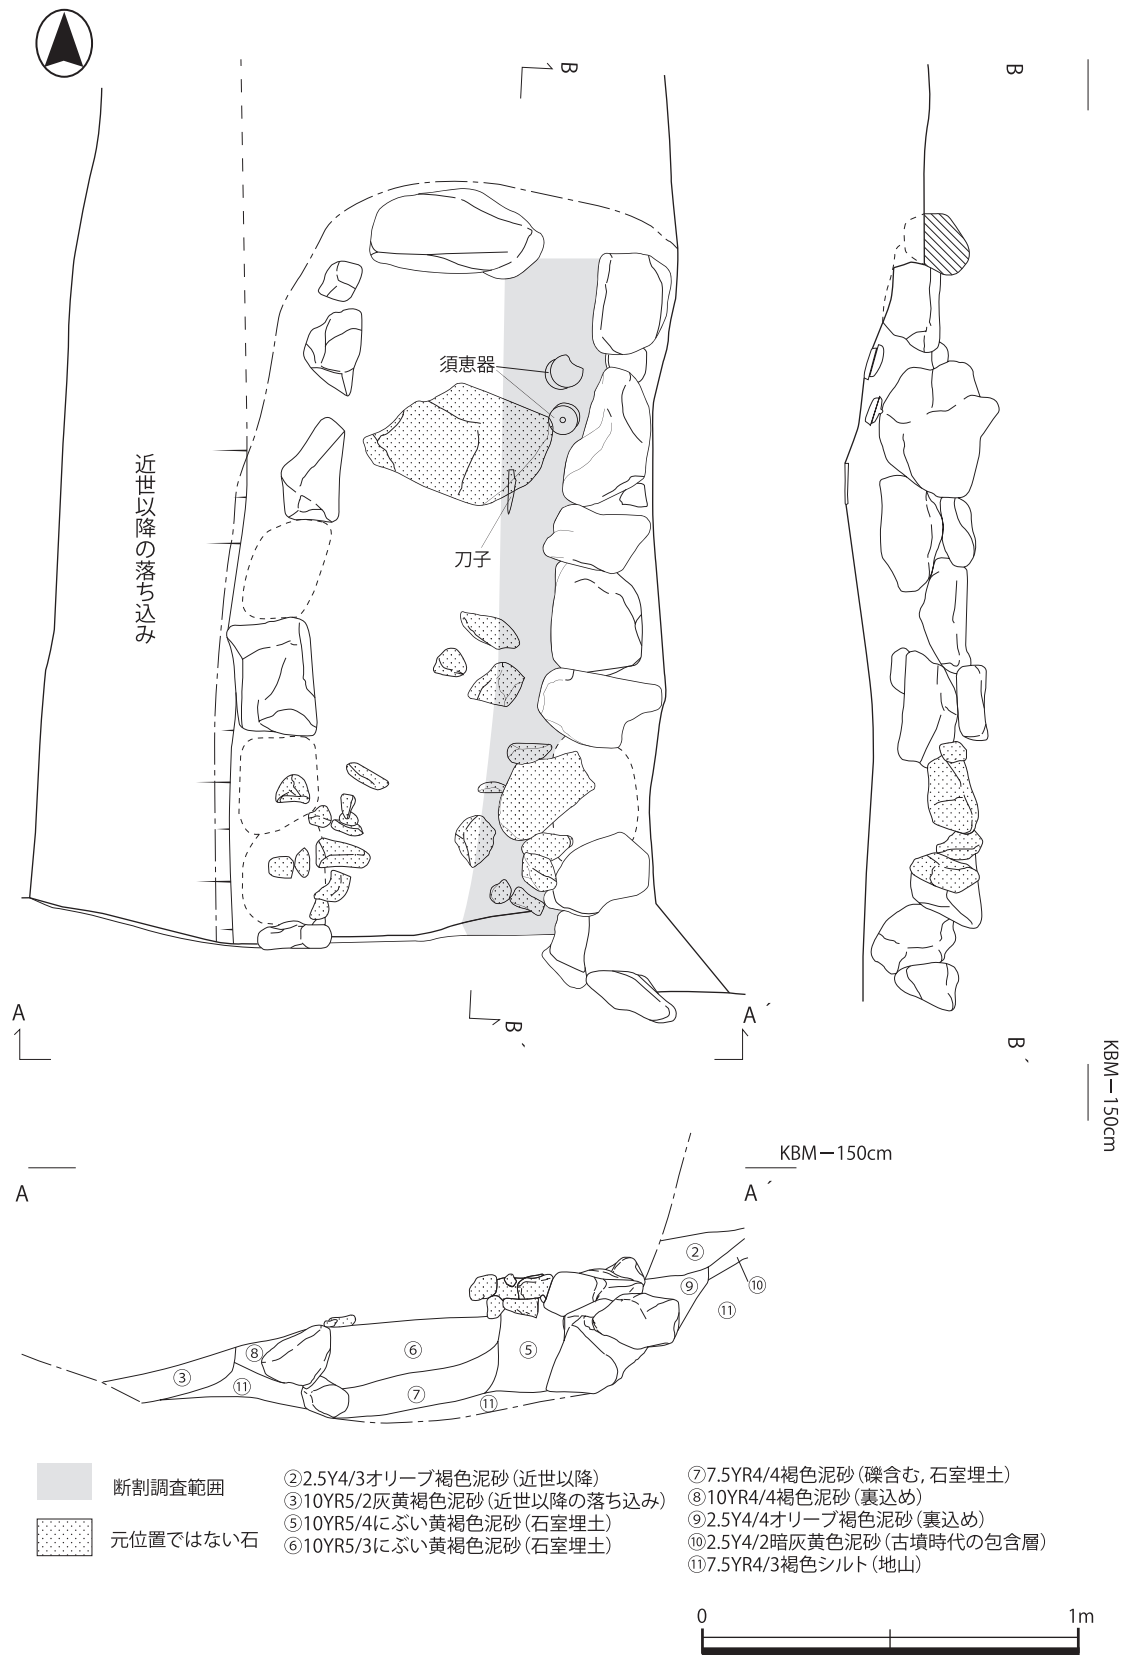
図 63 33号墳平面・立面図 (1:20)

3 Tr.では、2 Tr.で確認した近世以降包含層の直下(GL-1.7 m)で古墳の石室を検出した。無袖の横穴式石室で、内法で幅0.6 m、長さ1.8 m以上の規模となる。石室内東半を断割調査し

石室 2 Tr. の西端で石室の石材を検出したため、3 Tr. を北に設定し、石室全体の把握をおこなった。検出した石室の規模は、幅0.6m、長さ1.8m以上の南北方向の横穴式石室である。2 Tr. の南壁には石室がみられないため、長さは3.0m以上にはならない。側石は数箇所では抜き取られている。比較的残りの良好な東側石に沿って断割り調査をおこなった。その結果、良好に残っているところで、2段分の側石を検出した。石室の直上には近世以降の包含層がみられることから、上面は削平されたものとみられる。また、石室の石が崩れ、原位置を保っていない石もみられた。床面からは須恵

器と刀子が出土した。また、床面には小礫が敷かれていたが、詳細な検討はできなかった。石室内西半には、副葬品が残っているとみられるが、設計変更で遺構が残るため、石室埋土の掘削はそれ以上おこなっていない。

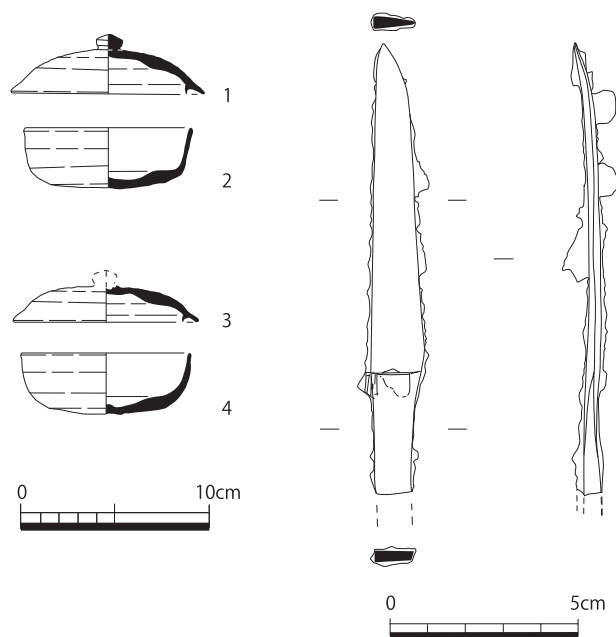
図 64 出土遺物 1～4 (1:4), 5 (1:2)

1～4は須恵器杯・蓋で、1と2、3と4がセットで出土した。1は須恵器杯G蓋である。宝珠形のつまみがあり、口縁部内面にはかえりがみられる。器高3.2cmである。2は須恵器杯G身である。口径8.7cm、器高3.2cmで、底部はヘラギリする。3は須恵器杯G蓋である。つまみ部分が欠損している。4は須恵器杯G身である。口径8.8cm、器高3.3cmで、底部はヘラギリする。これらの土器は、7世紀前半のものである。

5は鉄製刀子である。刃部は完存しているが、茎部分が欠損している。残長は12.0cmである。全体に錆が付着しており、部分的に錆ぶくれがみられる。刃部長は8.7cmであり、刃部先端が反りあがる。茎部分に柄の木部が若干残存する。
