京都市内遺跡試掘調査報告

平成18年度

京都市文化市民局

- 1 本書は、京都市が文化庁の国庫補助を得て実施した平成 18 年度の京都市内遺跡試掘調査報告書である。平成 18 年 1 月から 12 月まで実施した試掘調査のうち、重要な成果のあったものについて本文で報告している。ただし、試掘調査の結果、発掘調査を指導したものについては、発掘調査報告書の刊行を待つこととし、一覧表にのみ掲載している。
- 2 試掘調査を実施した総ての地区・所在地・調査日・調査概要については、試掘調査一覧表に掲載（38～43 頁）している。なお、各章表題末尾の番号と調査一覧表の番号並びに図版の番号は対応している。
- 3 本文の執筆分担は、本文の末尾に記している。
- 4 本書に使用した地図は、本市の都市計画局発行の都市計画基本図（縮尺 1/2,500）を複製して調整したものを掲載している。なお図版に使用した地図の縮尺は以下のとおりである。
図版 1～13 1/8,000 図版 14～19 1/10,000
- 5 本書に使用した土壌色名は、農林水産省農林水産技術会議事務局監修『新版標準土色帳』に準じた。
- 6 遺物整理にあたっては、岩本淳子・岡本沙千代・金子央・上茶谷美保・守山義幸の協力を得た。
- 7 調査及び本書作成は京都市文化市民局文化芸術都市推進室文化財保護課が担当し、（財）京都市埋蔵文化財研究所の協力を得た。

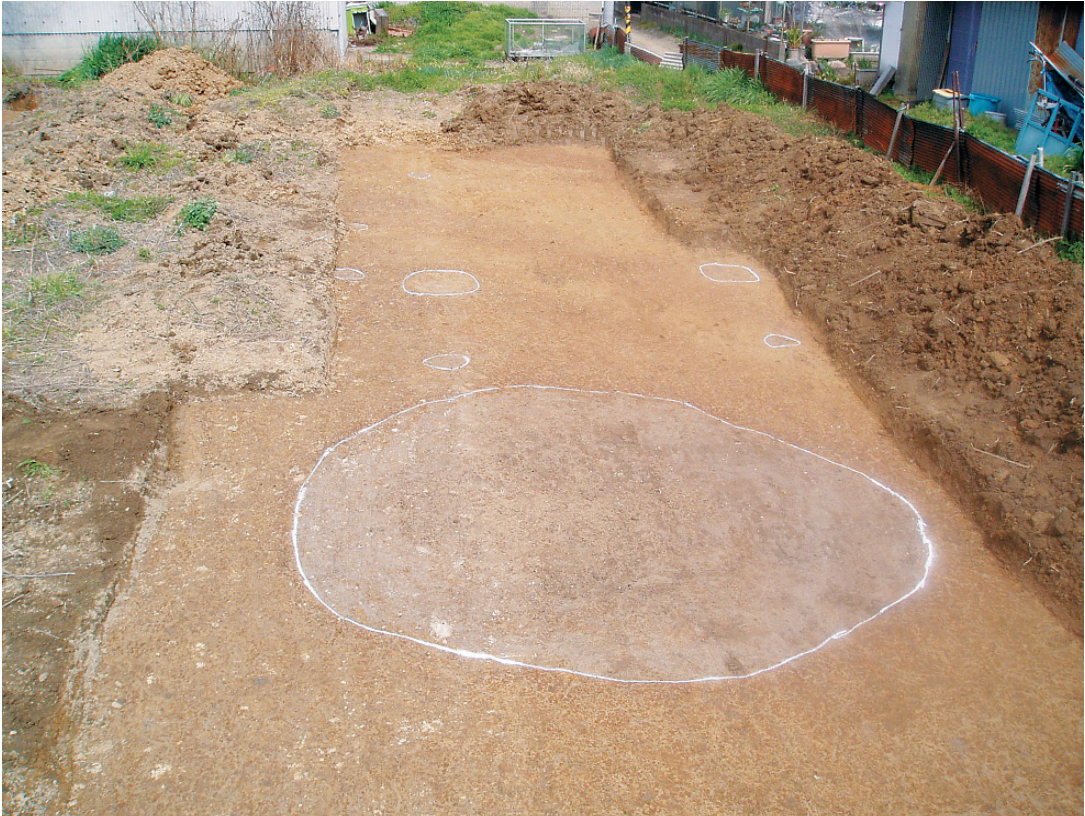
写真1 中久世遺跡・2区拡張区遺構検出状況（南から）

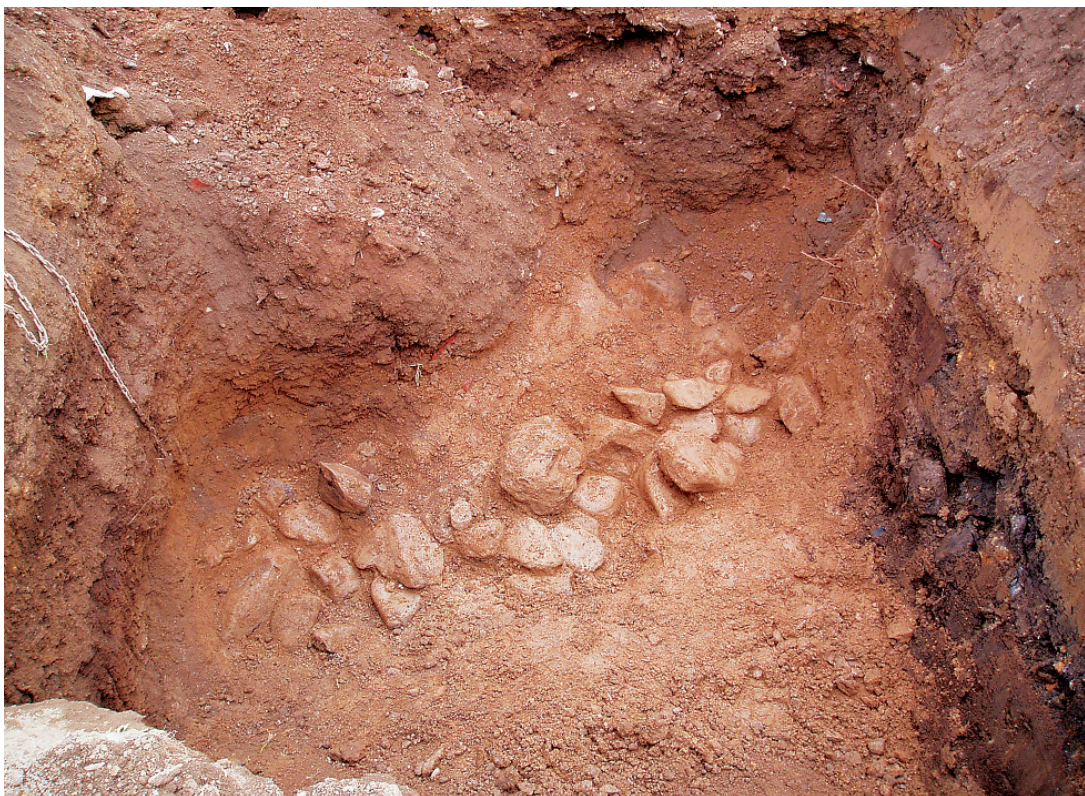
写真2 史跡名勝嵐山検出石組遺構（北東から）

石組遺構2 1Tr.北端から2Tr.にかけて検出した。KBM-1.84～2.00mが石組みの天端である。人頭大の川原石を用いた石組みで、西北西-東南東方向に軸線を持ち、北北東側へ向けて持ち送り状に数段下がっている。その段数は少なくとも3段を数え、まだ下へ続くようである。園池の岸と見てもよいものであるが、その低い側に滞水を示す泥土等の堆積は認められない。遺構保存の観点から完掘はしていないので、あるいは更に深いレベルに堆積しているものであろうか。また、同様の理由で石組みの全容と、それを据え付けた面として明確なもの確認には至っていない。なお、この石組遺構を埋め立てて⑤層が成立している。

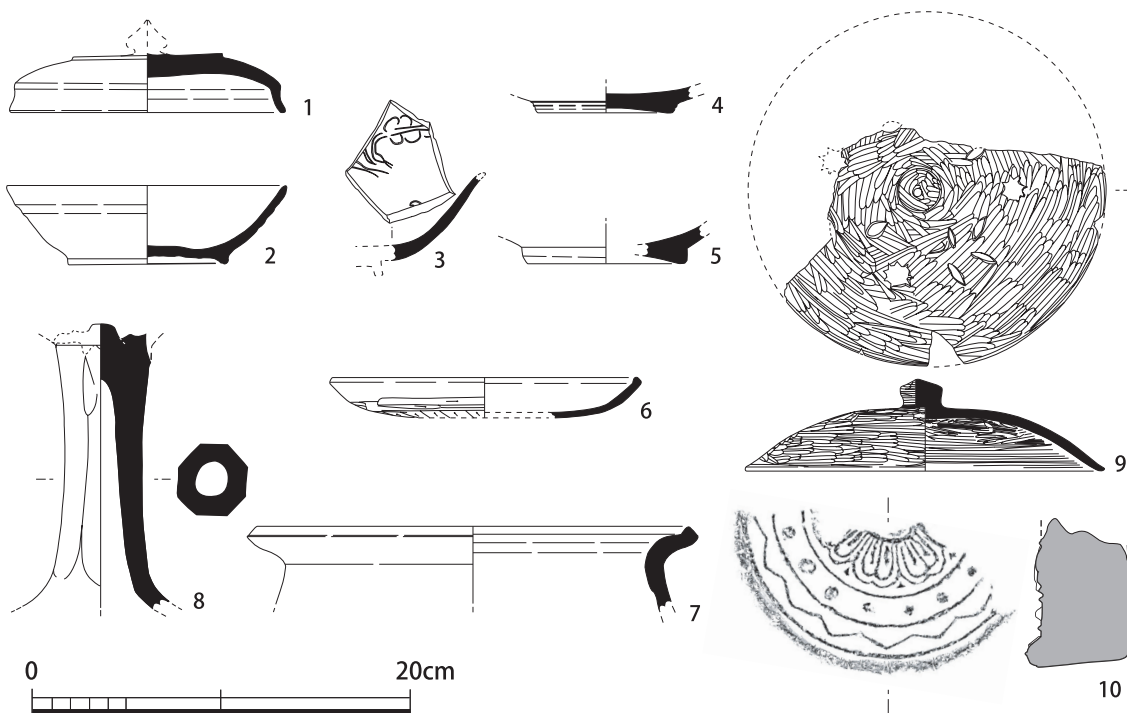
図5 出土遺物実測図 (1:4)

瓦 軒丸瓦 (10) は、複弁蓮華文で、楔形の間弁が配された平城宮 6291A 型式である。その他土取穴からは平・丸瓦 85 点が出土している。

土器 緑釉陶器蓋 (1)・陰刻花文椀 (3)・円盤高台の皿 (4)、蛇ノ目高台を持つ素地椀 (5)、須恵器坏 B (2)、土師器皿 A (6)・甕 (7)、高坏 (8)、透かし文のある黒色土器 B 蓋 (9) を含む 193 点が土取穴から出土している。平安京編年の I 期中～II 期中 (8 世紀末～9 世紀中頃) に相当する。

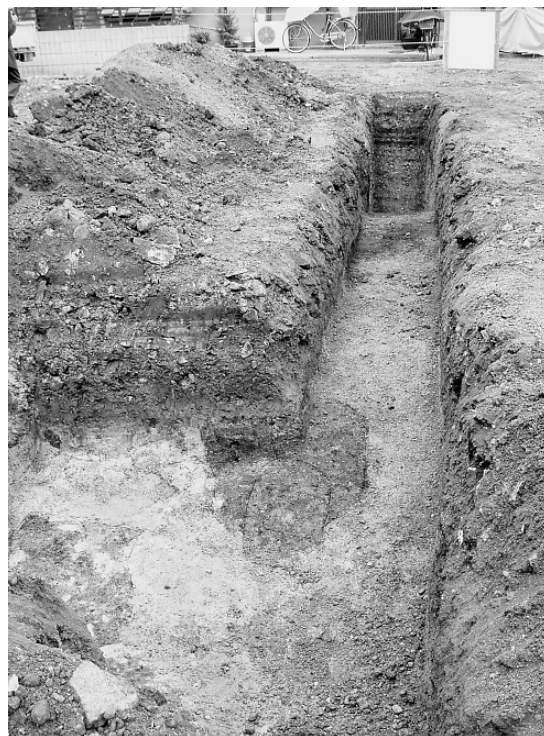
写真 4 2Tr. 遺構検出状況 (南から)

柱穴 1～3 2Tr. で柱穴 1・2 を，3Tr. で柱穴 3 を検出した。砂礫の地山を掘り込んで成立しており，いわゆる黒ボク土を掘形埋土とする。掘形は隅丸方形を呈し，北側の柱穴 1・3 で一辺約 120cm，南の柱穴 2 で一辺約 90cm を測る。柱当たりは径 35～40cm で，柱穴 2 では柱が抜き取られた痕跡も確認した。また，柱穴 1 で確認したところ，検出面から掘形底までは 55cm を測る。柱穴 3 はやや埋土の質が異なる

ため、別の遺構である可能性も残るが、これらが一つの建物跡だとすると、柱間心々距離 2.8 ～ 2.9m の東西棟に復原できる。

土壌 4 柱穴 1 と 2 の間で検出した。短辺 80cm，長辺 140cm 以上の隅丸長方形で，北東 - 南西方向に主軸をもつ。柱穴と同じ黒ボク土を埋土とする。

今回の試掘で検出した掘立柱建物跡は，年代を特定する遺物には恵まれなかったが，掘形の形状から見て平安時代前半のものであり，大きさも淳和院のものとも遜色ない。また，当該地では砂礫面で遺構が良好に成立，遺存することが判明したのも成果の一つに挙げられる。1Tr.

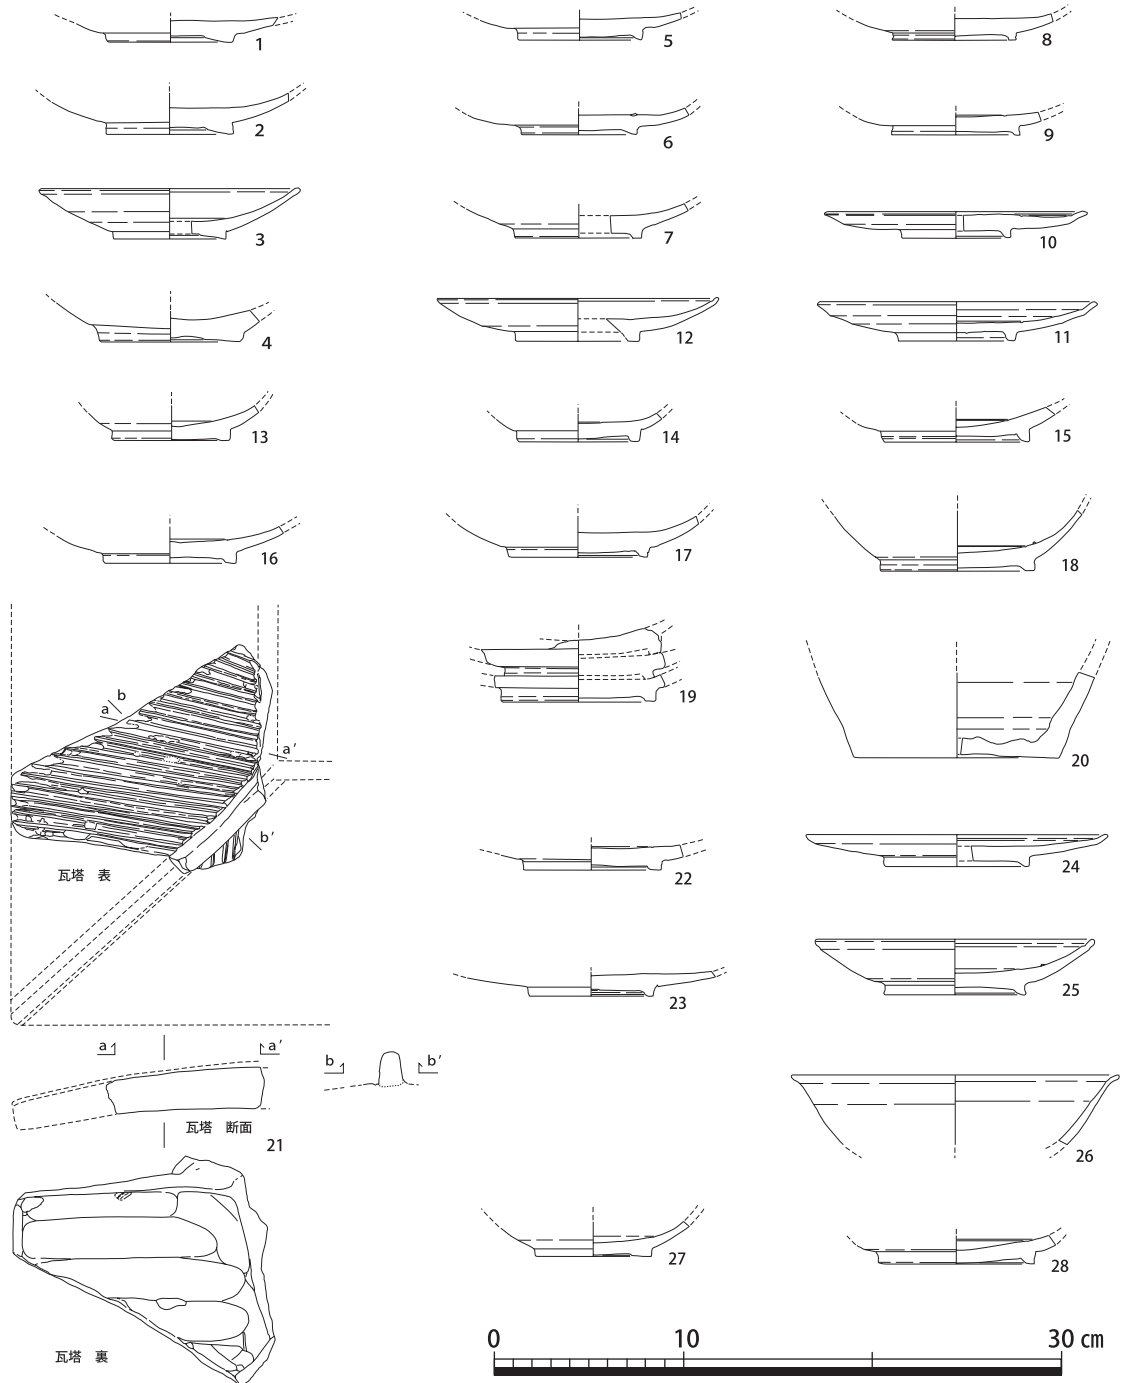
図14 採集遺物実測図 (1:4)

沢採集遺物 蛇ノ目高台の皿(1,2,3)・椀(4), 輪高台の皿(5~12,19)・椀(13~18), 匣鉢(20), 瓦塔部品(21)を検出した。19は直接重ね焼きを示している。輪高台の皿は、外底面の削りが浅いため、底部の器厚が8mmを越えるものも多い。短い口縁部が上方に屈曲し、屈折部内面に太い沈線が巡るものが多い。

1号灰原 輪高台の皿(22~25)には、浅く水平に延びる側壁から短い口縁部が上方に屈曲するもの(24)と、やや深めで内湾ぎみの側壁をもつもの(25)の2種類がある。椀(26~28)には、蛇ノ目高台(27)と輪高台(28)の2種類がある。

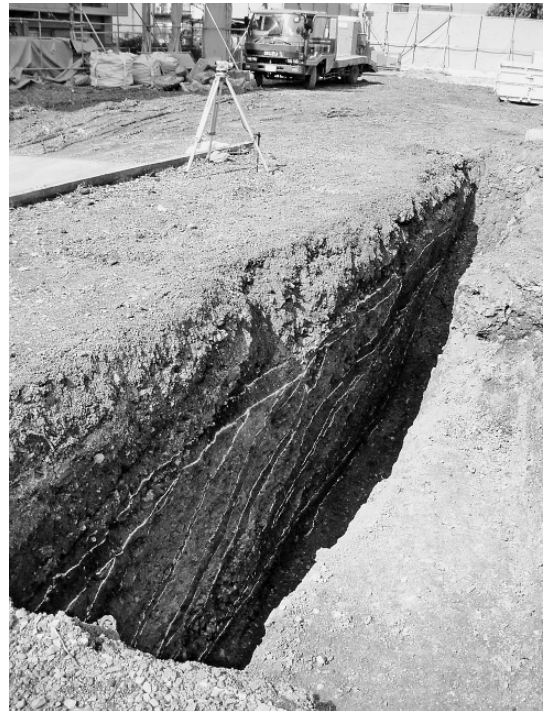
写真 6 8 T 土層堆積状況（南東から）

築城期造成 この高台部分の造成過程を示す痕跡は、1 T、6 T、8 T の 3 箇所認められた。また、敷地北東部に設定した 4 T では現地

表下 100 cm, 北西部に設定した 7 T では同 50 cm でそれぞれ明黄褐色砂礫の地山が認められる一方, 敷地南端の 8 T では現地表下 280 cm で地山が確認されることから, 築城前の旧地形は南下がりの傾斜地であったことが分かる。この傾斜地を現在の高台に変更した造成過程の痕跡を最も明瞭に残す 8 T の土層断面から述べると, 現地表下 80 cm で伏見城期の整地土層上面に達する。この面から現地表下 280 cm の黄褐色砂礫層に至る厚さ 200 cm の間に 16 層以上の南に傾斜する土砂が堆積している。これらの土砂は粘質土と砂礫層が交互に積み上げられており, 山科本願寺跡の土塁の構築方法¹⁾に類似している。砂礫層は, 水の浸透による盛土の崩落を和らげる目的があると考えられる。8 T の南端から南 6 m のところに高台と南側の隣接地を分かつ高さ 2.2 m のコンクリート擁壁があるが, 築城当時に高台を護岸する目的で存在したと考えられる石垣を踏襲

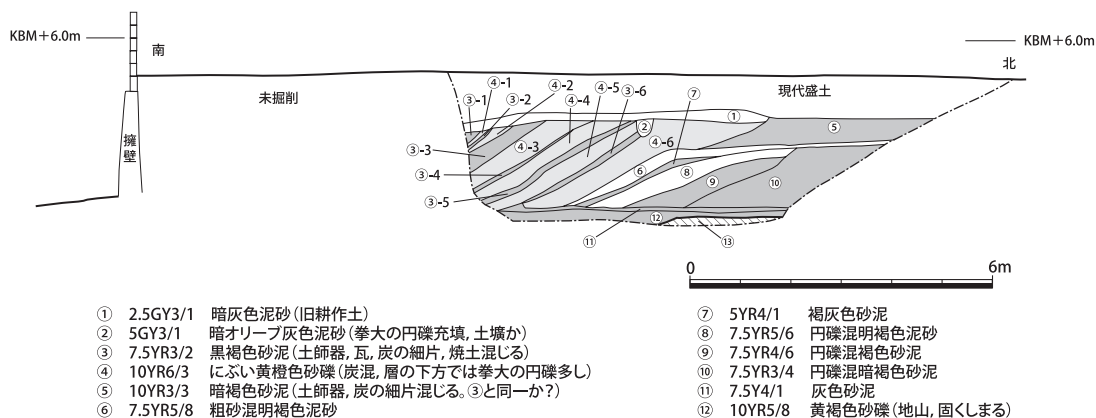
図 18 8 T西壁土層断面図 (1:150)

瓦 6 Tの礫充填溝中から出土している他、8 Tの造成土中からも認められる。8 Tでは③-3層から3点、⑤層から2点検出された。小片のため時期は明確ではないものの、聚楽第や伏見城でよく認められる瓦片と類似している。

土器・陶磁器 8 Tの地山直上の⑫層中から土師器小片3点と、瓦器羽釜の脚部1点が出土した他、⑤層から土師器小片や染付片等が出土している。

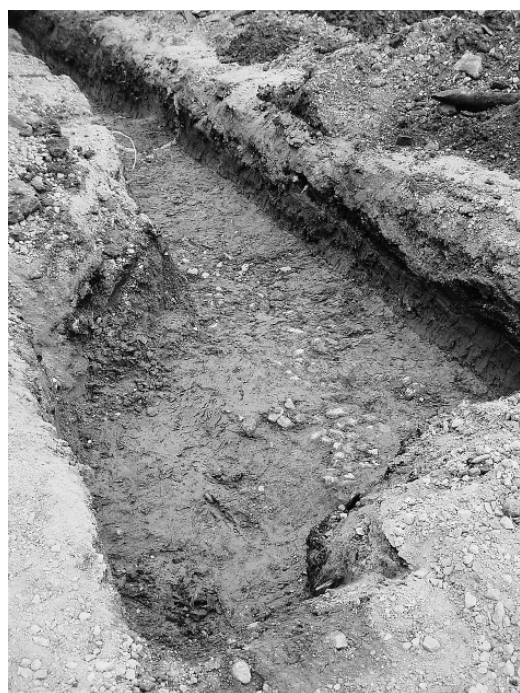
写真 7 No.15 調査地北端地業検出状況 (北から)

22mにわたってトレンチ調査を行った。その結果、トレンチの北端から南へ約7mまでは、地表下0.9mで拳大の河原石を敷き詰めた建物の地業跡を認めた。この遺構面の直上までは、盛土・耕土・床土といった単純な堆積層である。この7m地点より南側は、遺構面が約50cm下がり、そのままほぼ水平にトレンチ南端近くまで続く。この一段下がった遺構面は均質な褐色粘質土をベースとし、比較的堅く締まっておりトレンチ北端から8.8m地点で10cm角程度の薄く割れた花崗岩1個と20m地点で遺構面がさらに一段下がる落ち込みを発見した。

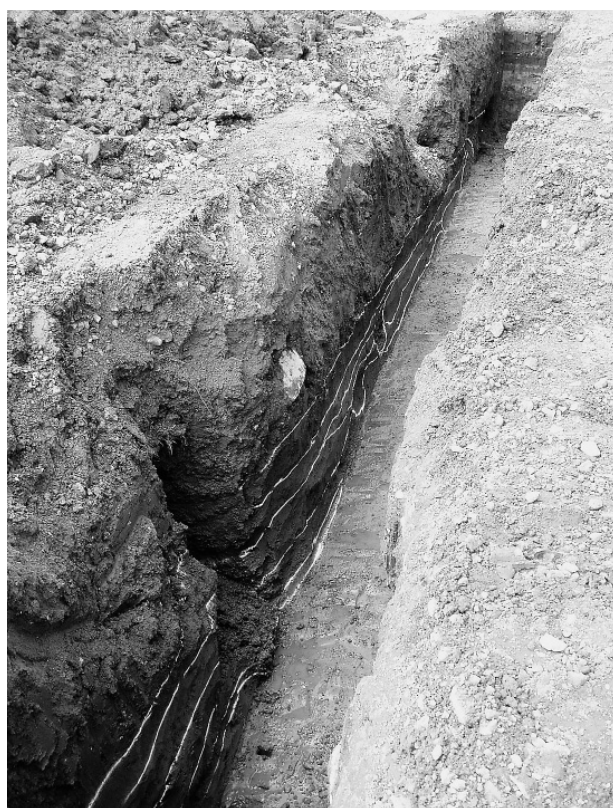
写真 9 No.16 調査地全景（東から）

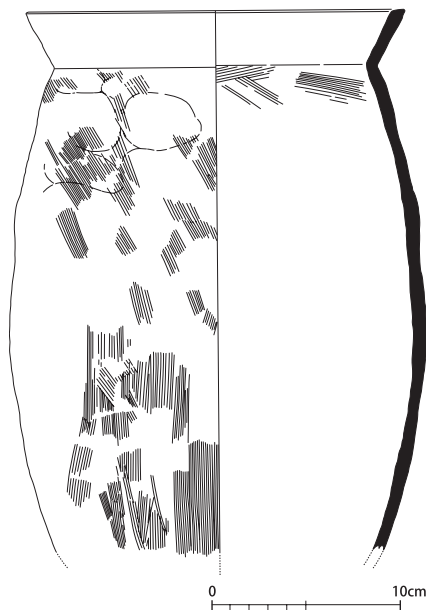
図 26 焼土壙出土土器 (1:4)

遺物は細片が多く、唯一、2Tr. の焼土壙から全体の半分ほどが復元できる甕が出土した。古墳時代後期の長胴甕で、焼成はやや甘く、明黄橙色を呈する。外面は頸部より下をタテハケで調整している。底部が欠損していることもあり、煤などの煮沸痕は残っていない。

である。現れた土層は 1Tr. と何ら変わるものではなかったが、⑭層の中位で古墳時代の焼土壙を確認し、⑭層が GL-1.5m (KBM-2.05m) で上層(⑭層)と下層(⑭'層)に分層されるべきものであったことが判明した。
