上之国勝山館跡 XIV

——平成4年度発掘調査環境整備事業概報——

上ノ国町教育委員会

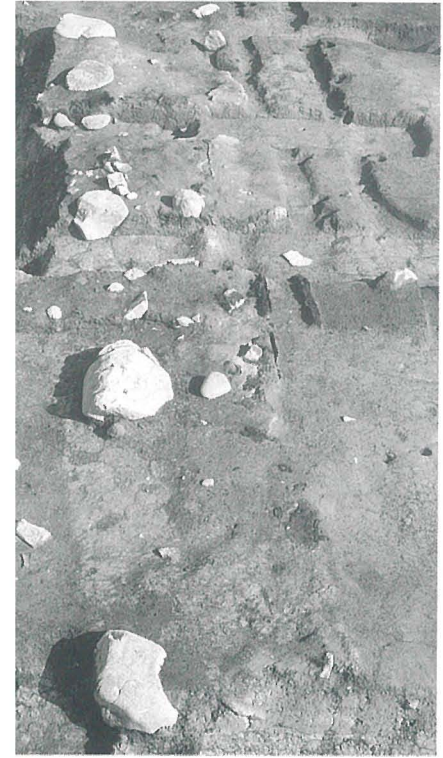
2 礎石列——柱列は未検出、炭化材・焼土が見られる

調査区北東部に南東～北西方向に0.2～0.8mの段差があり、段上南東半に5個の平な石からなる礎石列、その南西に中間に折れを持つ柱列が並ぶ。礎石列は6.6尺等間3.5間が検出できた(PL4-2)。最北西部の礎石は井戸跡の肩にかかる為井戸の掘り上げ時には取りはずした(PL4-1)。この礎石列に平行して焼土、炭化材が見られ(同一2)だが、その下位で上述の柱列の一部をなす柱穴が見つかっている。柱列は6.6尺等間で井戸を中心に南東へ6間、北西へ10.5間連続し、両者間は5.9尺
