上之国勝山館跡 VI

—昭和59年度発掘調査整備事業概報—

上ノ国町教育委員会

第二編環境整備実施設計書

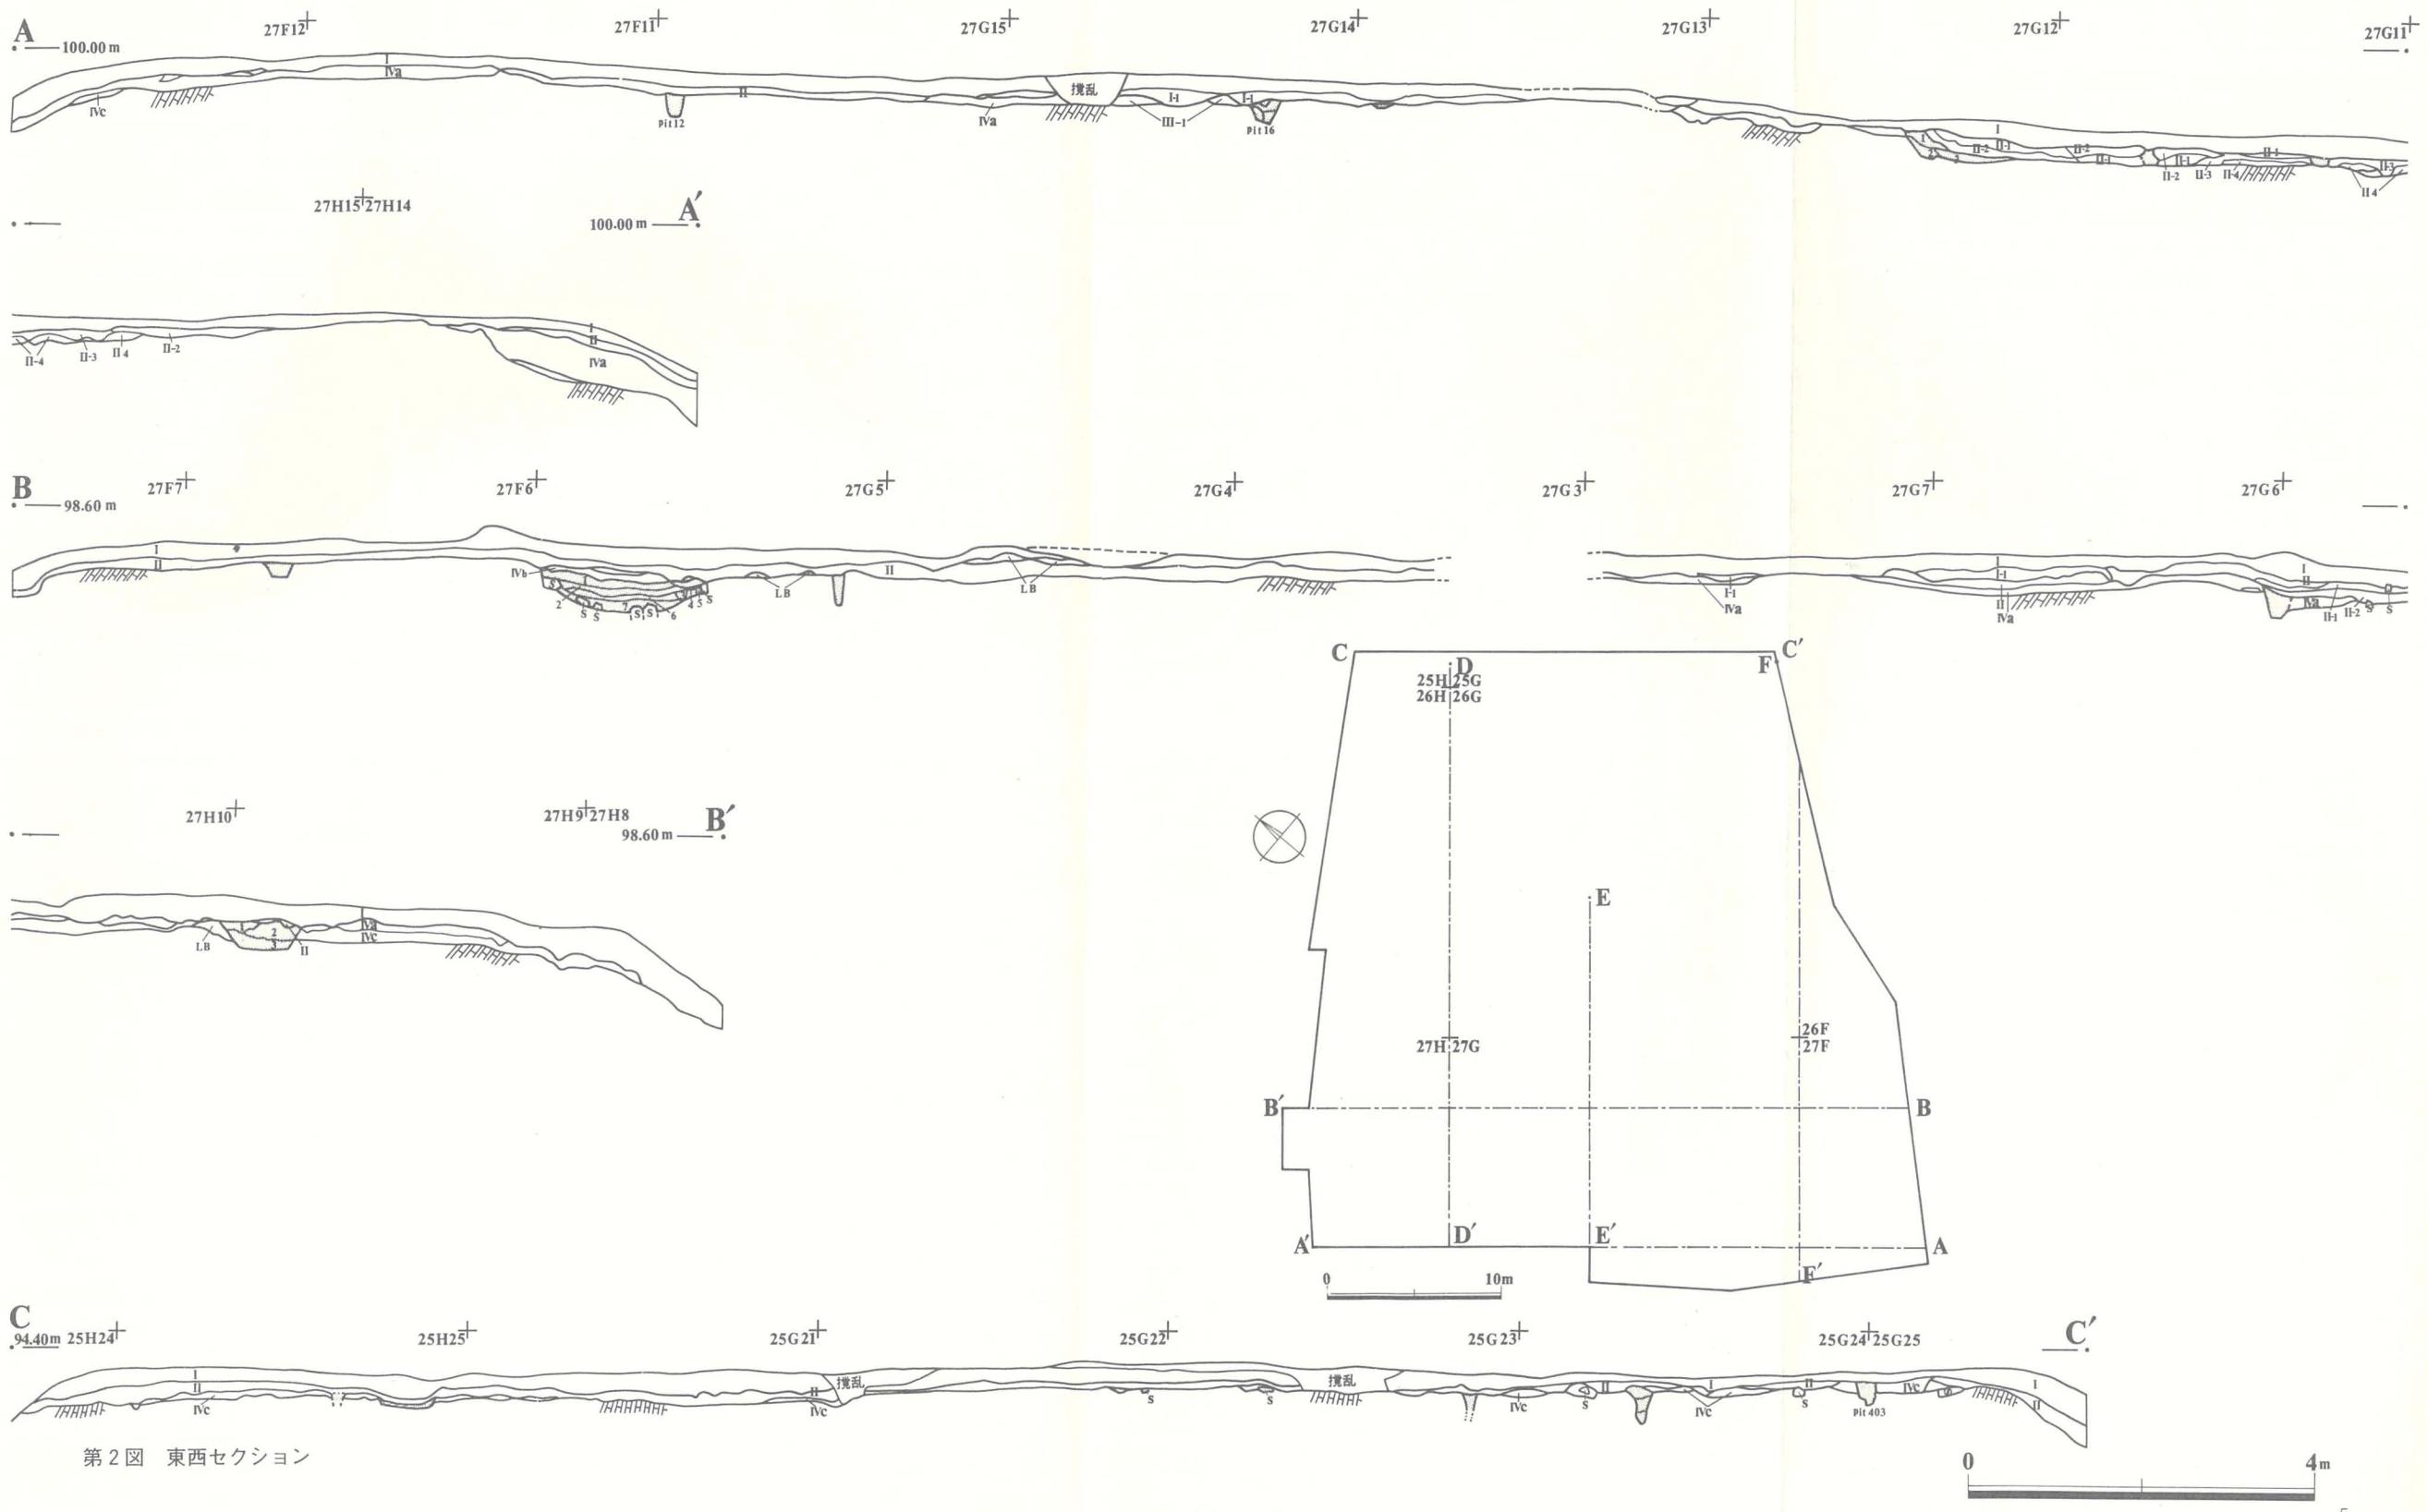
第2図 東西セクション

本年度調査においては東西セクション3本（A～A'、B～B'、C～C'）、南北セクション3本（D～D'、E～E'、F～F'）、その他盛土整地されている27H4区に十字セクション（G～G'、H～H'）、さらに27G6、7区、27G11・12区にまたがる南北約5m、東西約4m程の10cm程の浅い立ち上がりをもつ不整長円形の遺構？について南北、東西にセクションを設け観察を行なった。以下各々の詳細について述べる。

A～A'について（第2図）

調査区南端部セクションである。このラインの層序は次のとおりである。

B～B'について（第2図）

1号地割面北端、5号地割面、7号地割面中央部を横断するセクションである。このラインではI層、I-1層、II-1層、IVa層、IVb層、IVc層が堆積する。尚II-1層はA～A'間のII-4層に該当する。

C～C'について（第2図）

調査区最北端のセクションである。このラインではI・II・IVc層が堆積する。25G区附近で道路上遺構の検出を目指した。25G 22区、23区で二箇所約12cm程の立ち上がりを認めたが道路のそれとは言い難い。また25G 24区の柱穴は覆土に多量のロームブロックが混入し、埋め戻された状態であった。

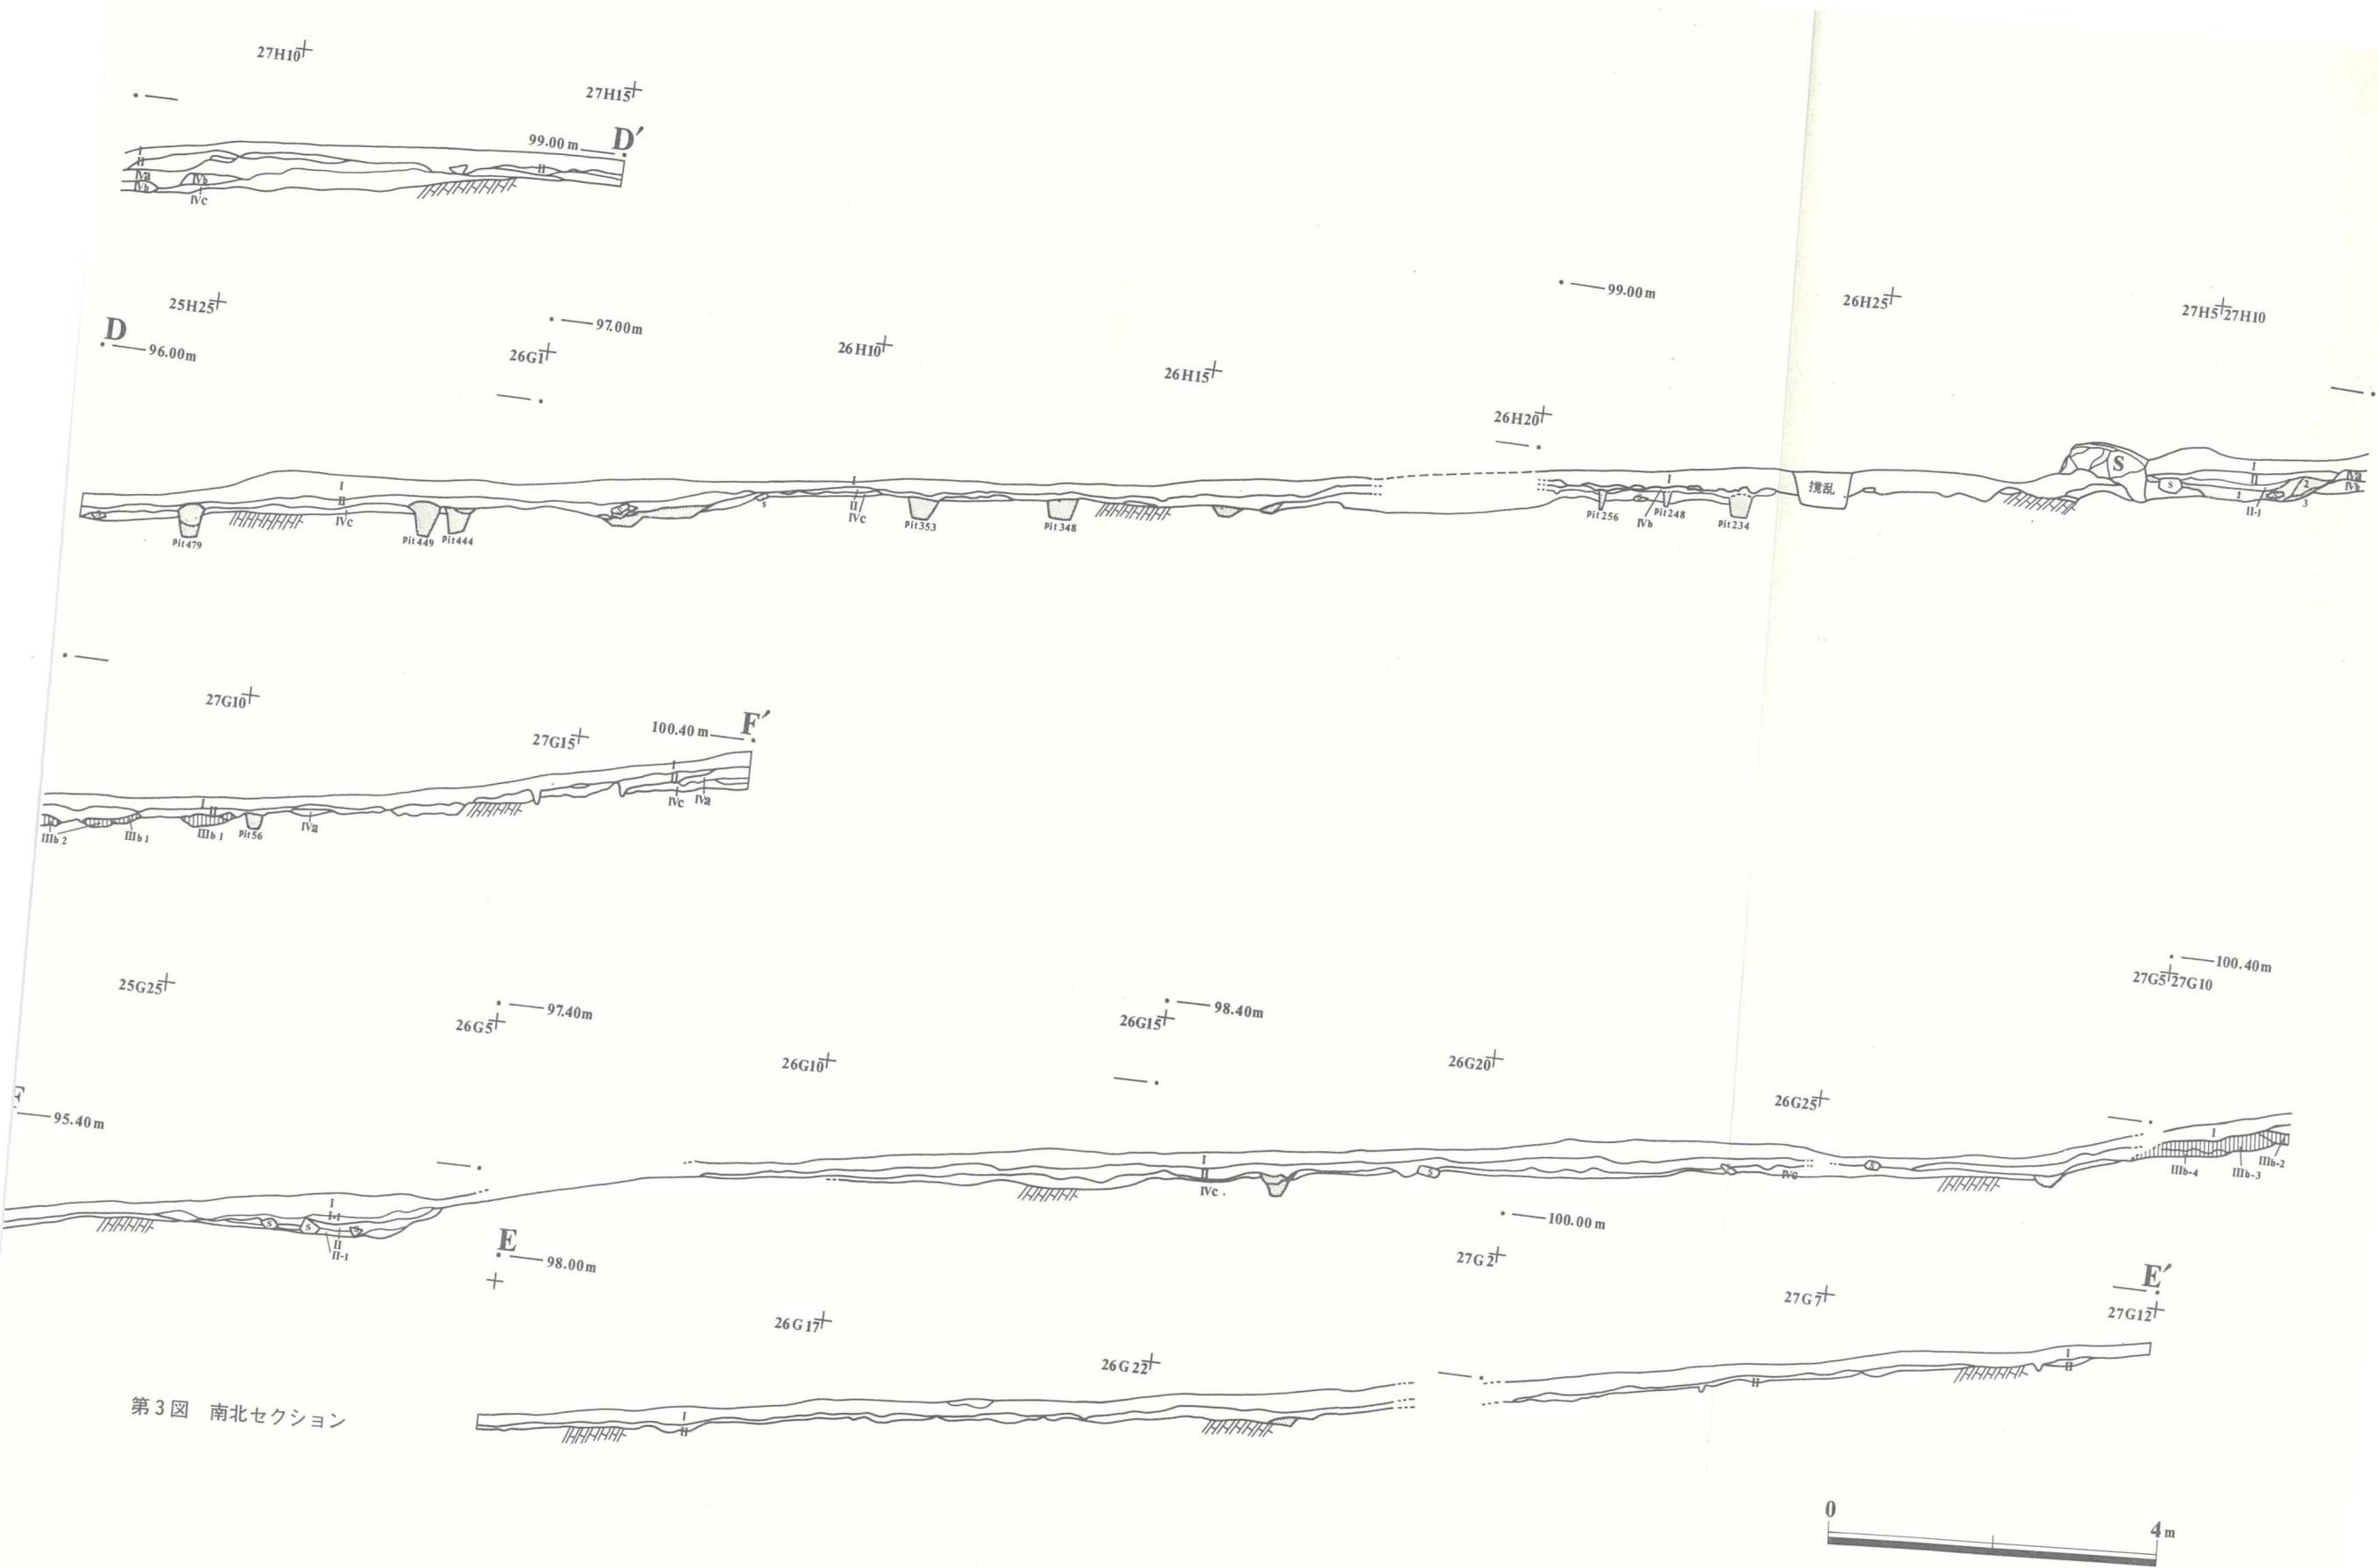
第3図 南北セクション

D～D'について（第3図）

このラインではI層、II層、IVa層、IVb層、IVc層の堆積がみられる。27H 10区附近において第3号地割面と第7号地割面の境の段が観察された。掘り込み面はIVa層である。自然埋没の様相を呈しており、覆土は①褐色土。黄褐色土+中礫混入。②明褐色土。OS-a微量混入である。③明

E～E'について（第3図）

台地中央部を縦断するセクションである。このラインではI、II層のみが堆積している。27G 2区中央部においてソフトロームが掘り込み面で立ち上がりがやや急な10cm程の高さをもつ段が観察された。覆土は黄褐色土、OS-a微量混入である。平面図には図示していないが、第4・5地割面内やや南側でも若干差がついており、おそらくこの段の延長であると思われる。

F～F'について（第3図）

27G 20区の段は第1号地割面南端部分で掘り込み面はソフトローム、27G 5区の段は第4号地割面南端部分で掘り込み面はIVc層、26G 20区の段は第8号地割面南端部分で掘り込み面はIVc層である。

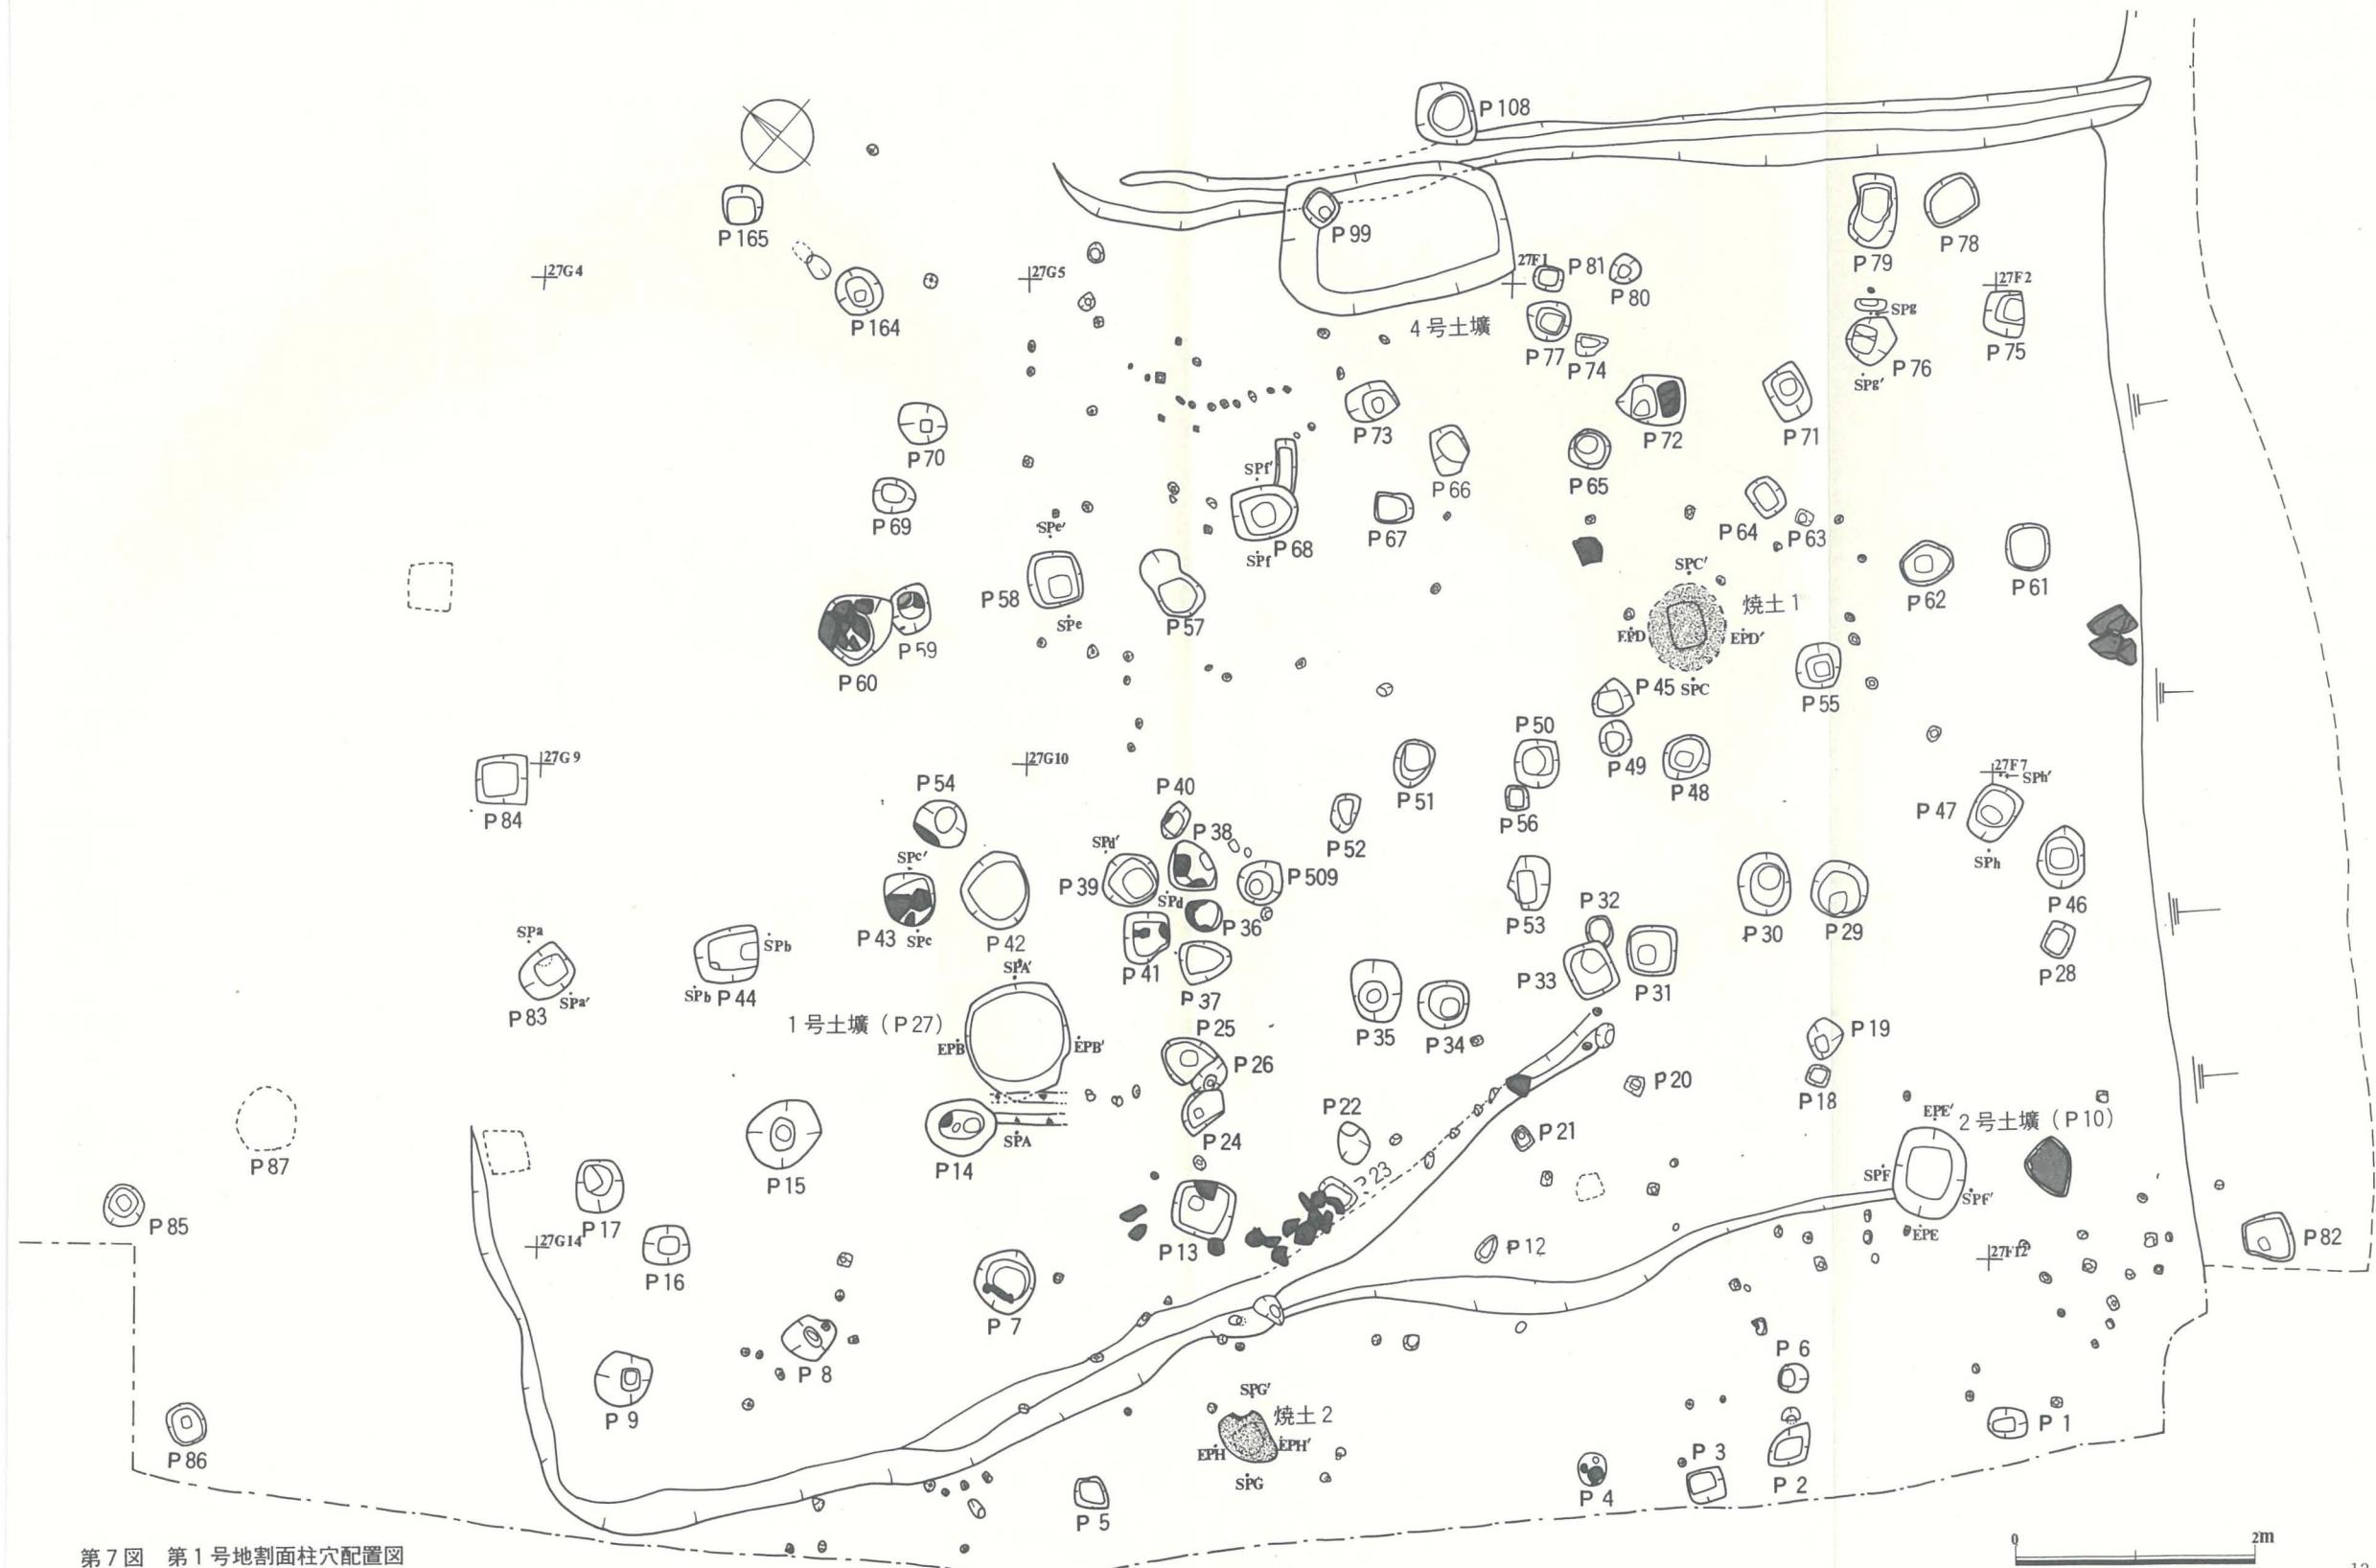
第7図 第1号地割面柱穴配置図

二軒目は長軸3間、短軸2間の建物跡を想定した。柱穴配列は長軸ではP58-P68-P66-P76、

P 39—P 52—P 50、P 25—P 35—P 32—P 47で短軸はP 58—P 39—P 25、P 68—P 52—P 35、P 66—P 50—P 32、P 76—P 47である。尚短軸P 76—P 47の中間に柱穴が存在しないことによりP 76、P 47は当建物跡を構成しないかもしれない。その規模は短軸4m、長軸6mでN 58°Wに長軸をもつ。柱間は長軸ではP 66—76、P 32—47がそれぞれ2.5m、その他は1.7m～2.0mとややバラつきがある。短軸では間仕切りのある部分はP 58—39、P 68—52、P 66—50はそれぞれ2.5m、P 39—P 25、P 52—P 35、P 50—P 32はそれぞれ1.5mであり規則性をもっている。柱の太さ、深さ、形状は太さではP 58～P 76はすべて18cmで一定するが他は10cm～25cmとバラつきがある。深さはP 50、P 52

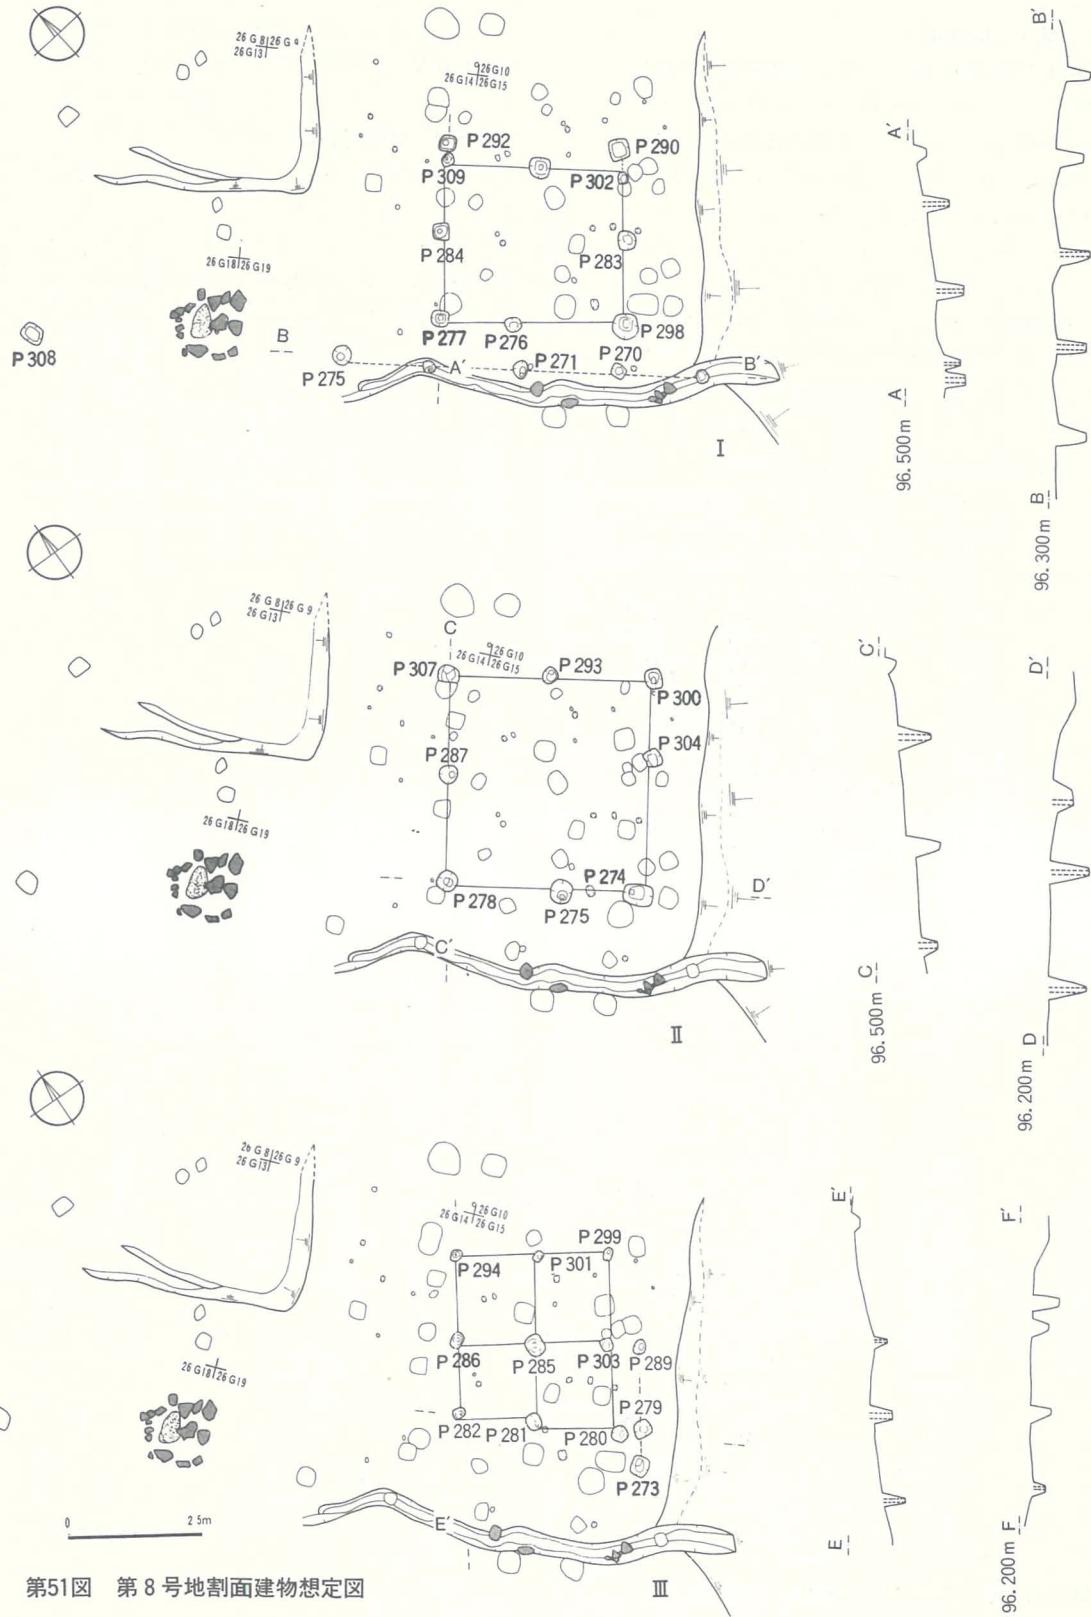
第51図 第8号地割面建物想定図

本地剖面では溝と同じ軸線をもつ2間×2間の殆ど正方形の建物跡が想定された(第51図II)。P280~P282はこの建物内部の仕切り、施設等の存在

本地剖面からは2間×2間の正方形に近い建物跡の2回～3回替えが行なわれた形跡が推定された。又その西半では鍛錬鍛冶作業の跡を示す焼土等を検出した。その作業場の範囲、上屋等を含めたその構造は明らかになし得なかった。これらの年代は16世紀であり、第4四半期迄は下らないであろう。

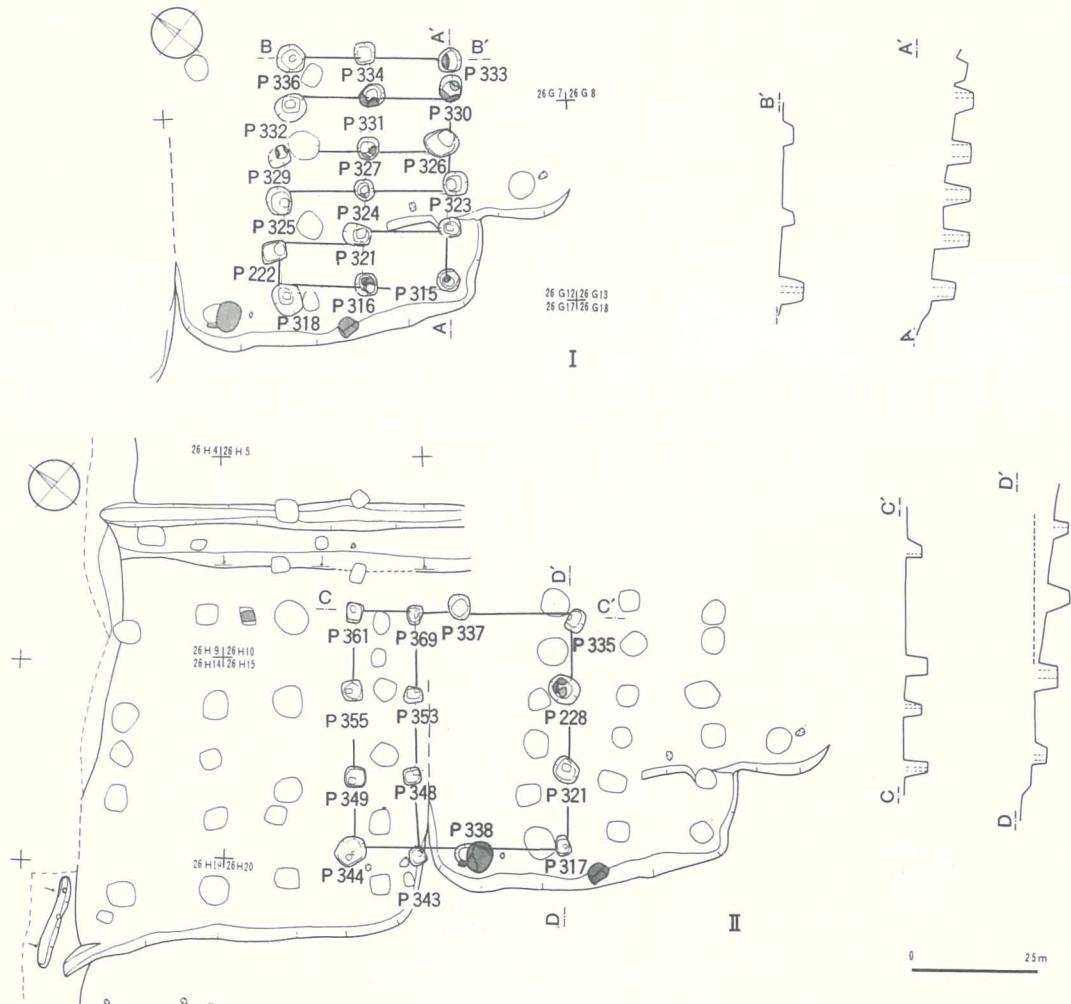
第52図 第9号・10号地割面建物想定図

第9号地割面と第10号地割面に跨る建物跡が推定されるので、これについて述べる。2間×3間の南北棟で西に庇が着く建物である(同図II)。9号地割面、10号地割面との前後関係は明らかになし得なかった。

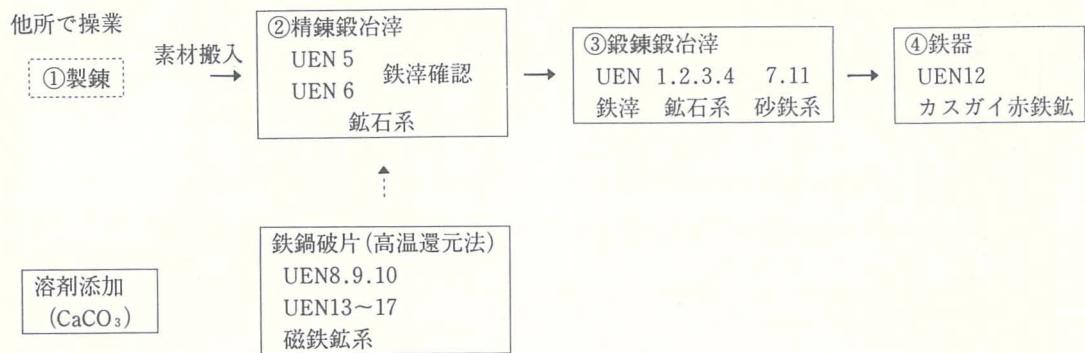
第65図 上之国勝山館跡鍛冶作業復元図

〈4〉 上之国勝山館における遺跡（鉄生産）の性格は、鉄生産工程第1次の製錬作業ではなくて、それ以降の鍛冶作業と結論づけられる。すなわち、鉄鍋破片を加熱酸化脱炭して鍛造素材とし、各種小型鉄器のカスガイをはじめとして釘、鎌、刀子等を鍛造加工したものと推定される。この時点で、生成排出されたものが〈1〉で述べた鍛錬鍛冶滓である。上ノ国町では鉄鉱石や砂鉄らの鉄資源は賦存する^{註1,2}、今回の調査鉄滓には第1次滓の製錬滓は存在せず、製錬（Smelting）を裏付けるまでのデータを得ることができなかった。

次に鉄鍋破片である。これは煮焚用の炊事具とみるよりは廃品活用の鉄素材と考えたい。金属組織的には白鋳鉄であり、これを加熱酸化して鉄中炭素を除去すれば鍛造素材となる訳で、50mm前後の破片が大量に出土するのに意味がある。直接、現地製鍊による素材鉄の供給が困難な地域では、鉄鍋破片が鍛造素材として重要視される。他地域においても沖縄県をはじめとして幾つかの類例が挙げられており楕形鍛冶滓と共に伴して出土する^{註7}（表9参照）。

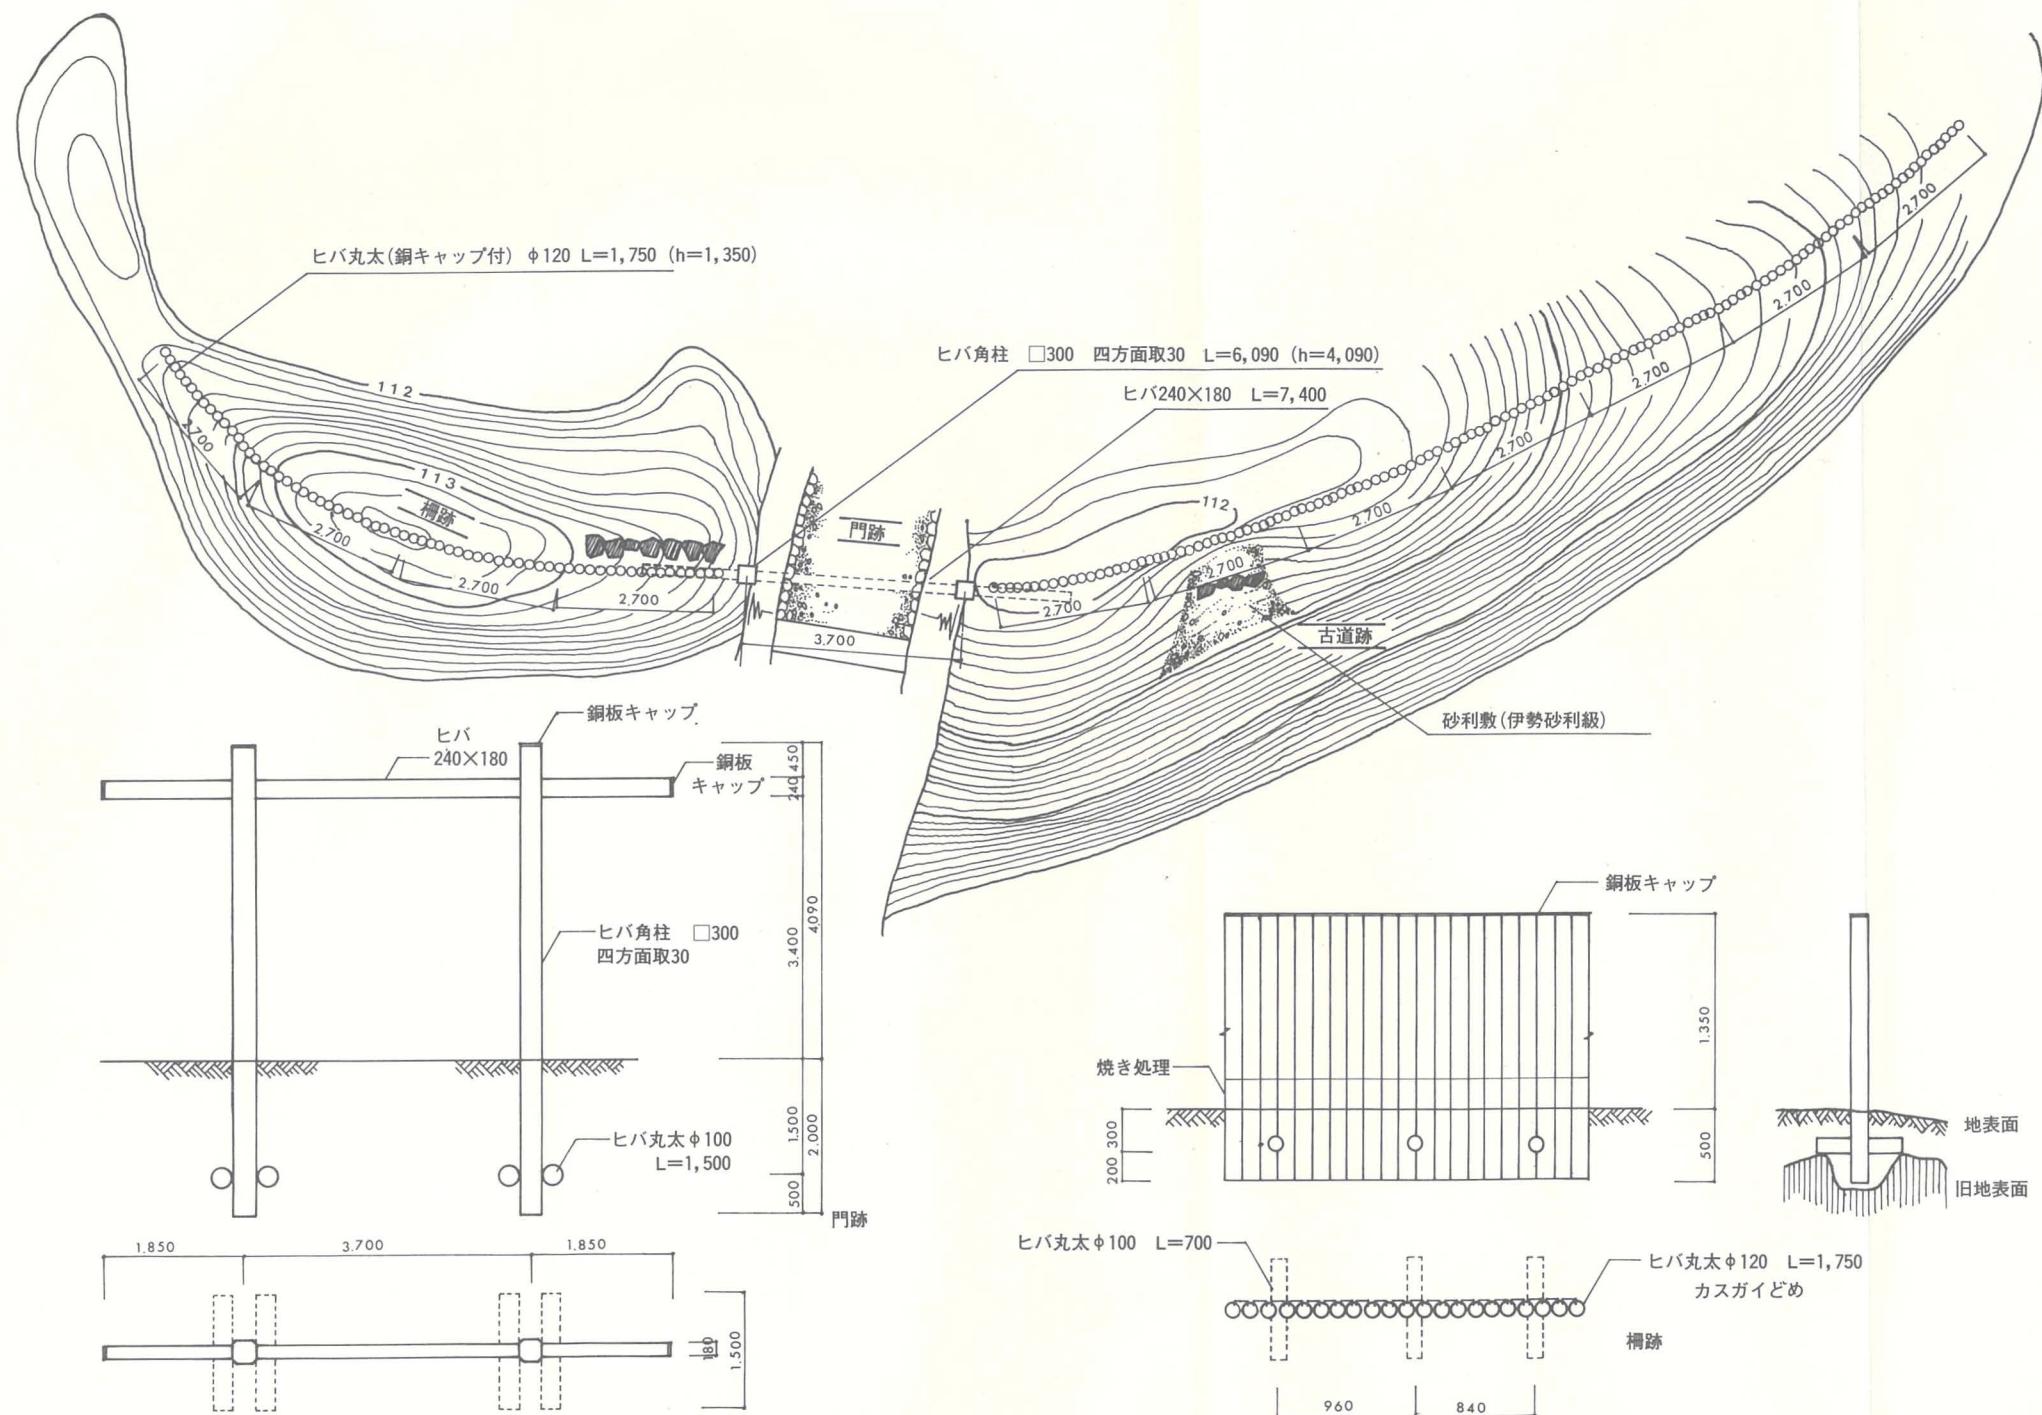
図VII-8 土塁と柵跡・門跡の表現

(iv) 門跡（図VII-8）

土壘中央の門跡は、柵跡（I）と一体であり、遺

構表現として重要なものであるので、詳細な発掘調査のうえ復元する。

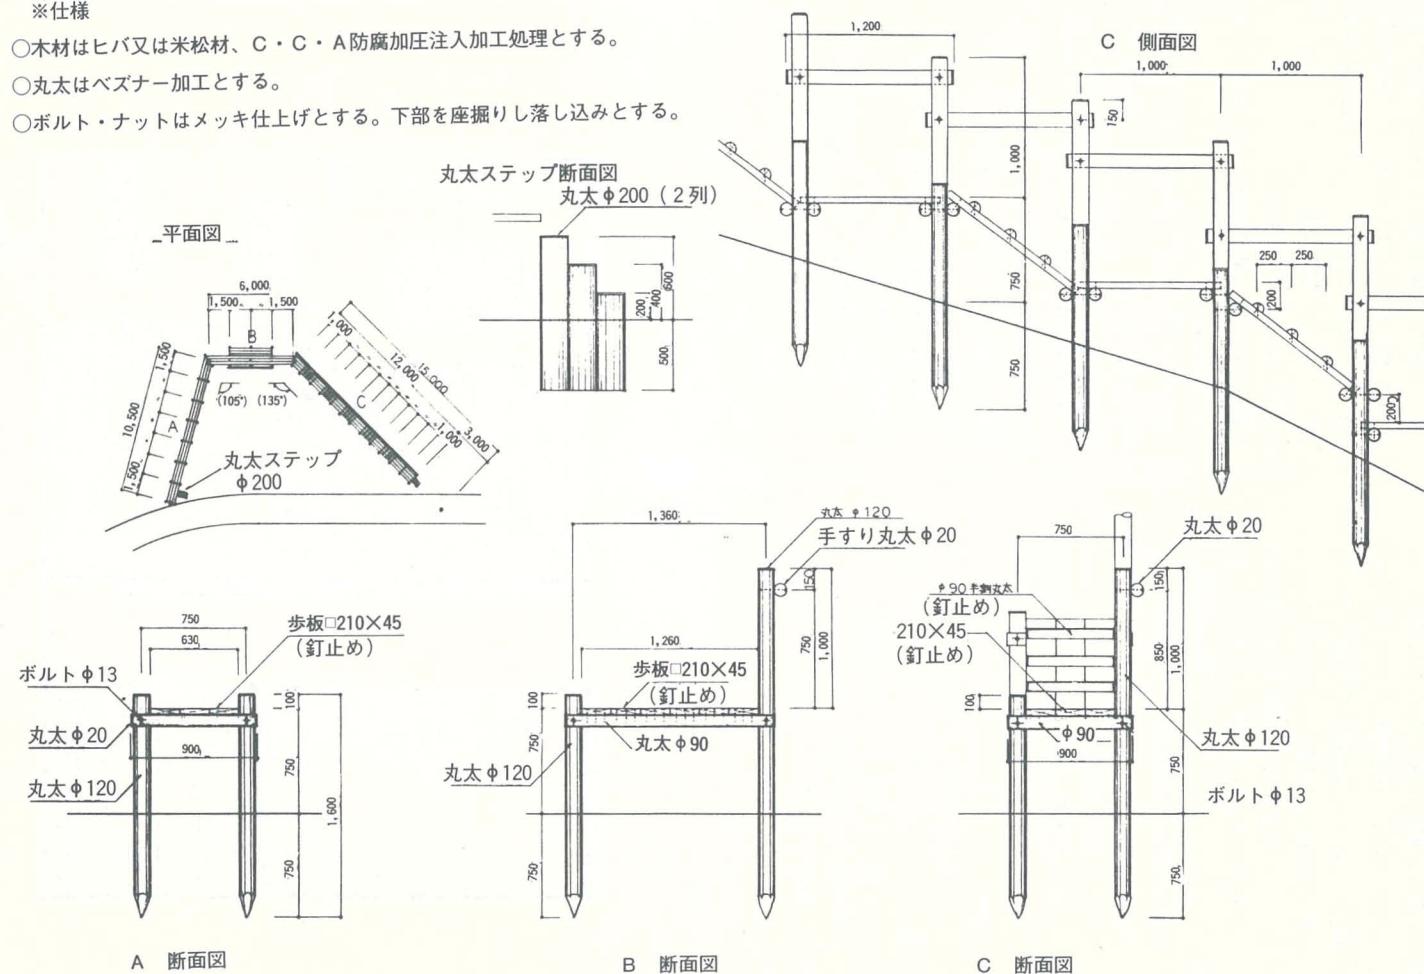
図VI-32 濡性植物園木道

- 木材はヒバ又は米松材、C・C・A防腐加圧注入加工処理とする。
- 丸太はベズナー加工とする。
- ボルト・ナットはメッキ仕上げとする。下部を座掘りし落し込みとする。

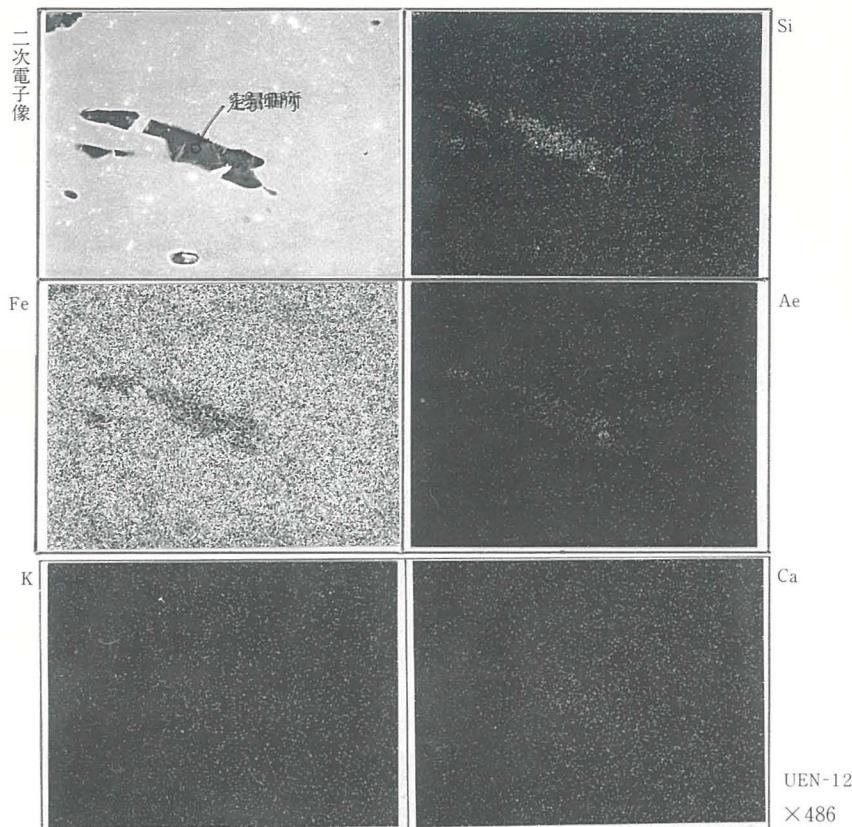
(その1)上之国勝山館跡出土カスガイ(UEN-12)中非金属介在物の走査X線像

調査結果のうち、組織写真はPL. 47～52までに光学顕微鏡組織を、PL.53にカスガイに含有される非金属介在物を走査型電子顕微鏡に内蔵したE D A X 分析で調査した結果を、また表11に鉄滓の分析結果を、表12にカスガイ、鉄鍋破片の化学分析結果を示す。
