上之国勝山館跡 VIII

—昭和61年度発掘調査環境整備事業概報—

上ノ国町教育委員会

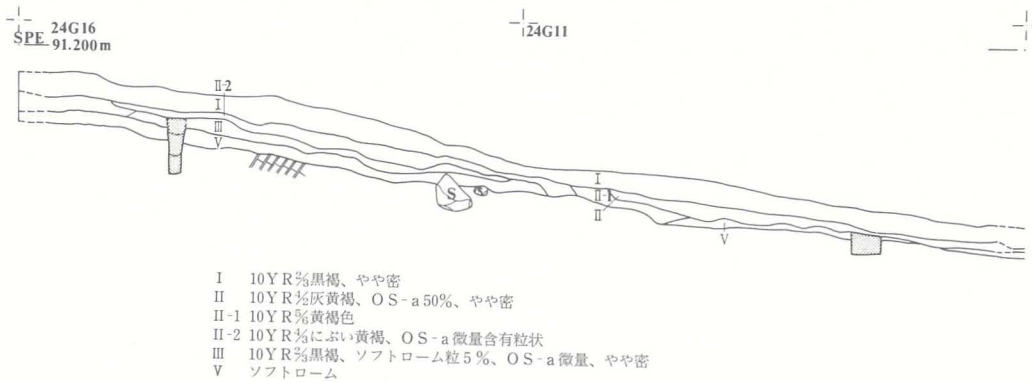
第10図 第15号地割面南北セクション図

地割段と土塁の関係を把握することを目的とした。地割段は24G 11区南側でV層を掘り込み面として確認された。尚当地区にⅢ層の推積は見られない。土塁はⅡ層上に盛土をし作られているもので地割段覆土Ⅱ-1層の上にⅡ層が推積している

ことより土層は地割段よりはるかに新しい時期である。

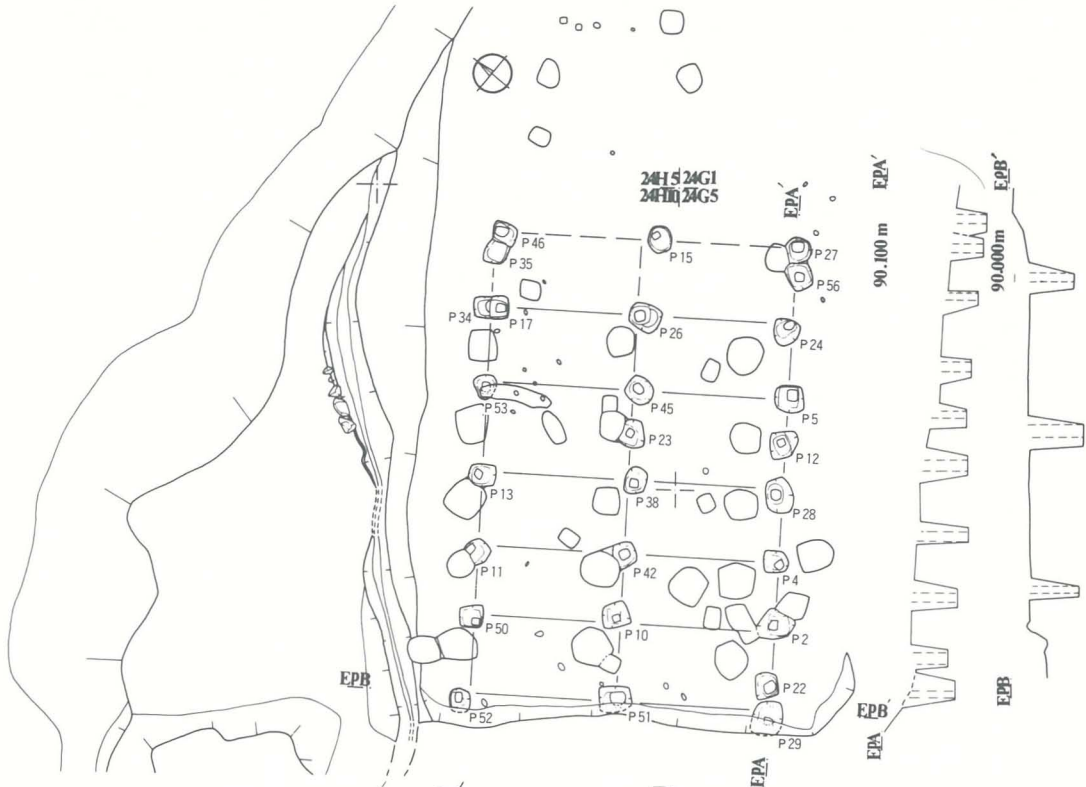
第12図 第I期掘立柱建物跡想定図

第1期掘立柱建物跡 梁行2間×桁行4間の総柱の建物で梁行は13尺、桁行は13.4尺である。梁行柱間は6.5尺等間、桁行柱間は北より3.2尺、4.2尺、3.2尺、2.8尺である。柱穴掘り方は方形、隅丸方形を呈する。その大きさは28cm×21cm～49.5cm×40cmで深さは36.2cm～72.7cmである。柱痕跡は方形である。その大きさは8.5cm×8.7cm～18.5cm×21.5cmである。柱穴掘り方覆土は殆んどにロームブロックが混入していた。深さにも特に規則性は見られない。全体の構造としては建物跡の南北両側に柱が3.5尺程離れて3本、北は5本並んでいる。南はP29、P51、P52、北はP27、P56、P15、P35、P46である。柱筋はそれぞれ通っているが柱間が建物跡内と異なること。南北とも3.5尺で規則的な事等より建物跡を構成する柱穴ではなく塀のような建物跡に附属する施設と考えられる。尚南側P29、P51、P52は地割段よりも古い時期のものである。

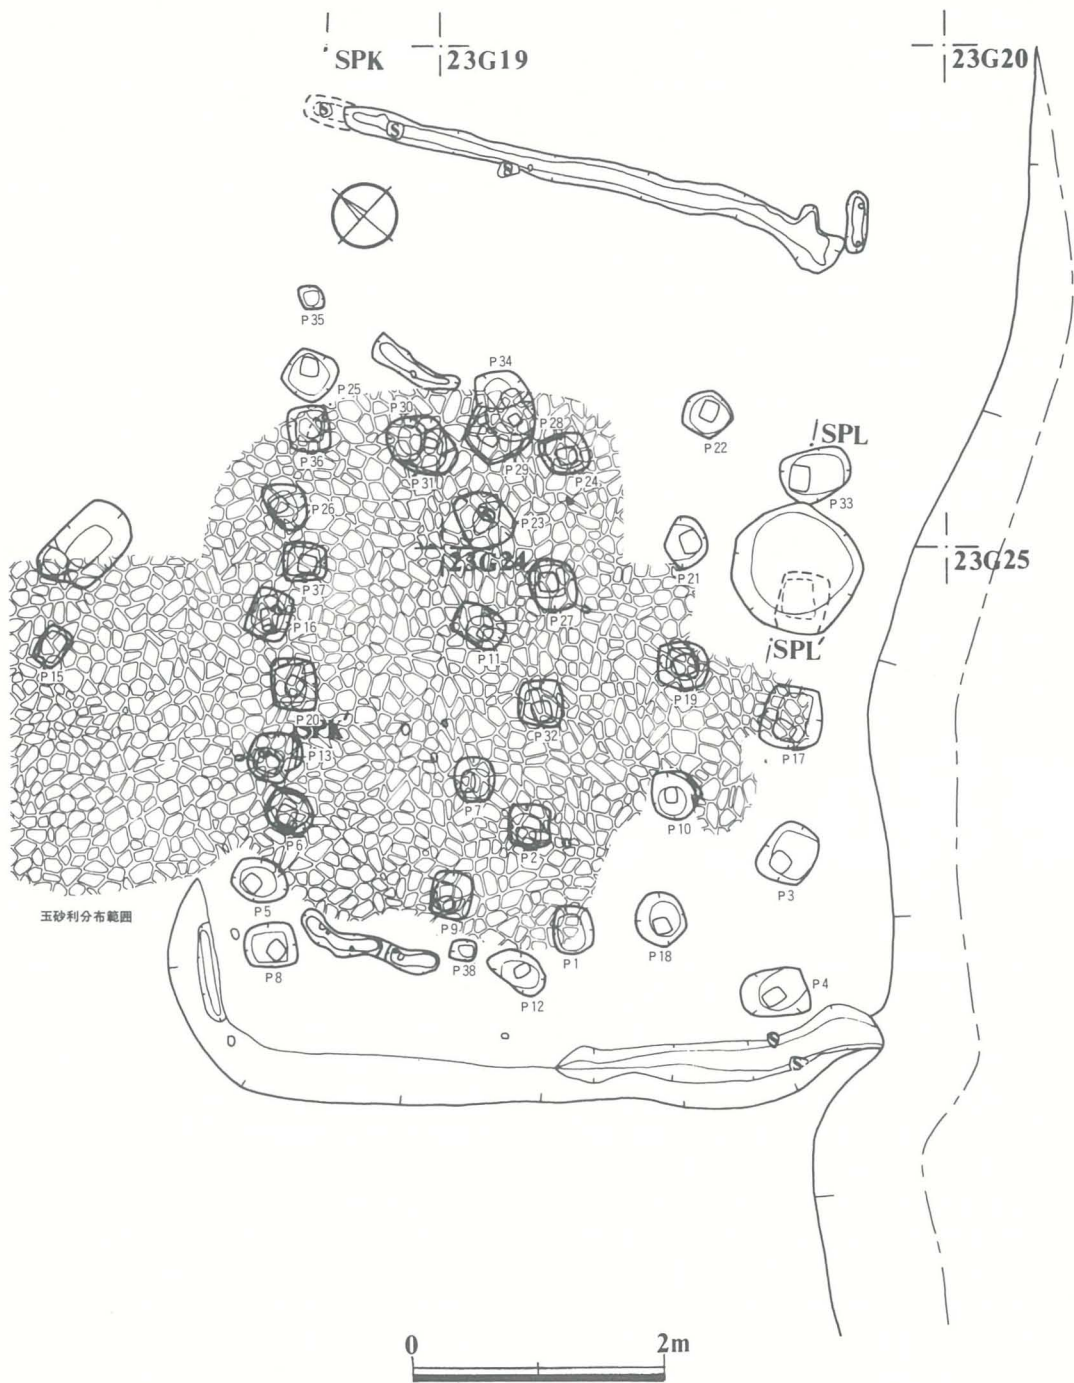
第28図 第19号地割面遺構平面図

24区、24G3、4区、標高87.5～88.3mの緩斜面に位置する。地割面の規模は短軸5.8m、長軸7m、面積40.6m²である。段により区画された建物跡が2棟検出された。

a、段、溝 宮の沢側台地肩より北西方向へ5m程伸び屈曲して北東方向へ1.5m程伸び消滅する。北西方向は最大幅50cm、標高差34cm、北東方向は最大幅40cm、標高差16cm。溝は段北東隅にある。長軸2.6m、短軸2m深さ5cm程で宮の沢へ落ちる。水抜き溝と推される。P8とP38の間の溝は旧地割段の痕跡の可能性が高い。
