# 上之国勝山館跡 XVI

——平成6年度発掘調査環境整備事業概報——

上ノ国町教育委員会

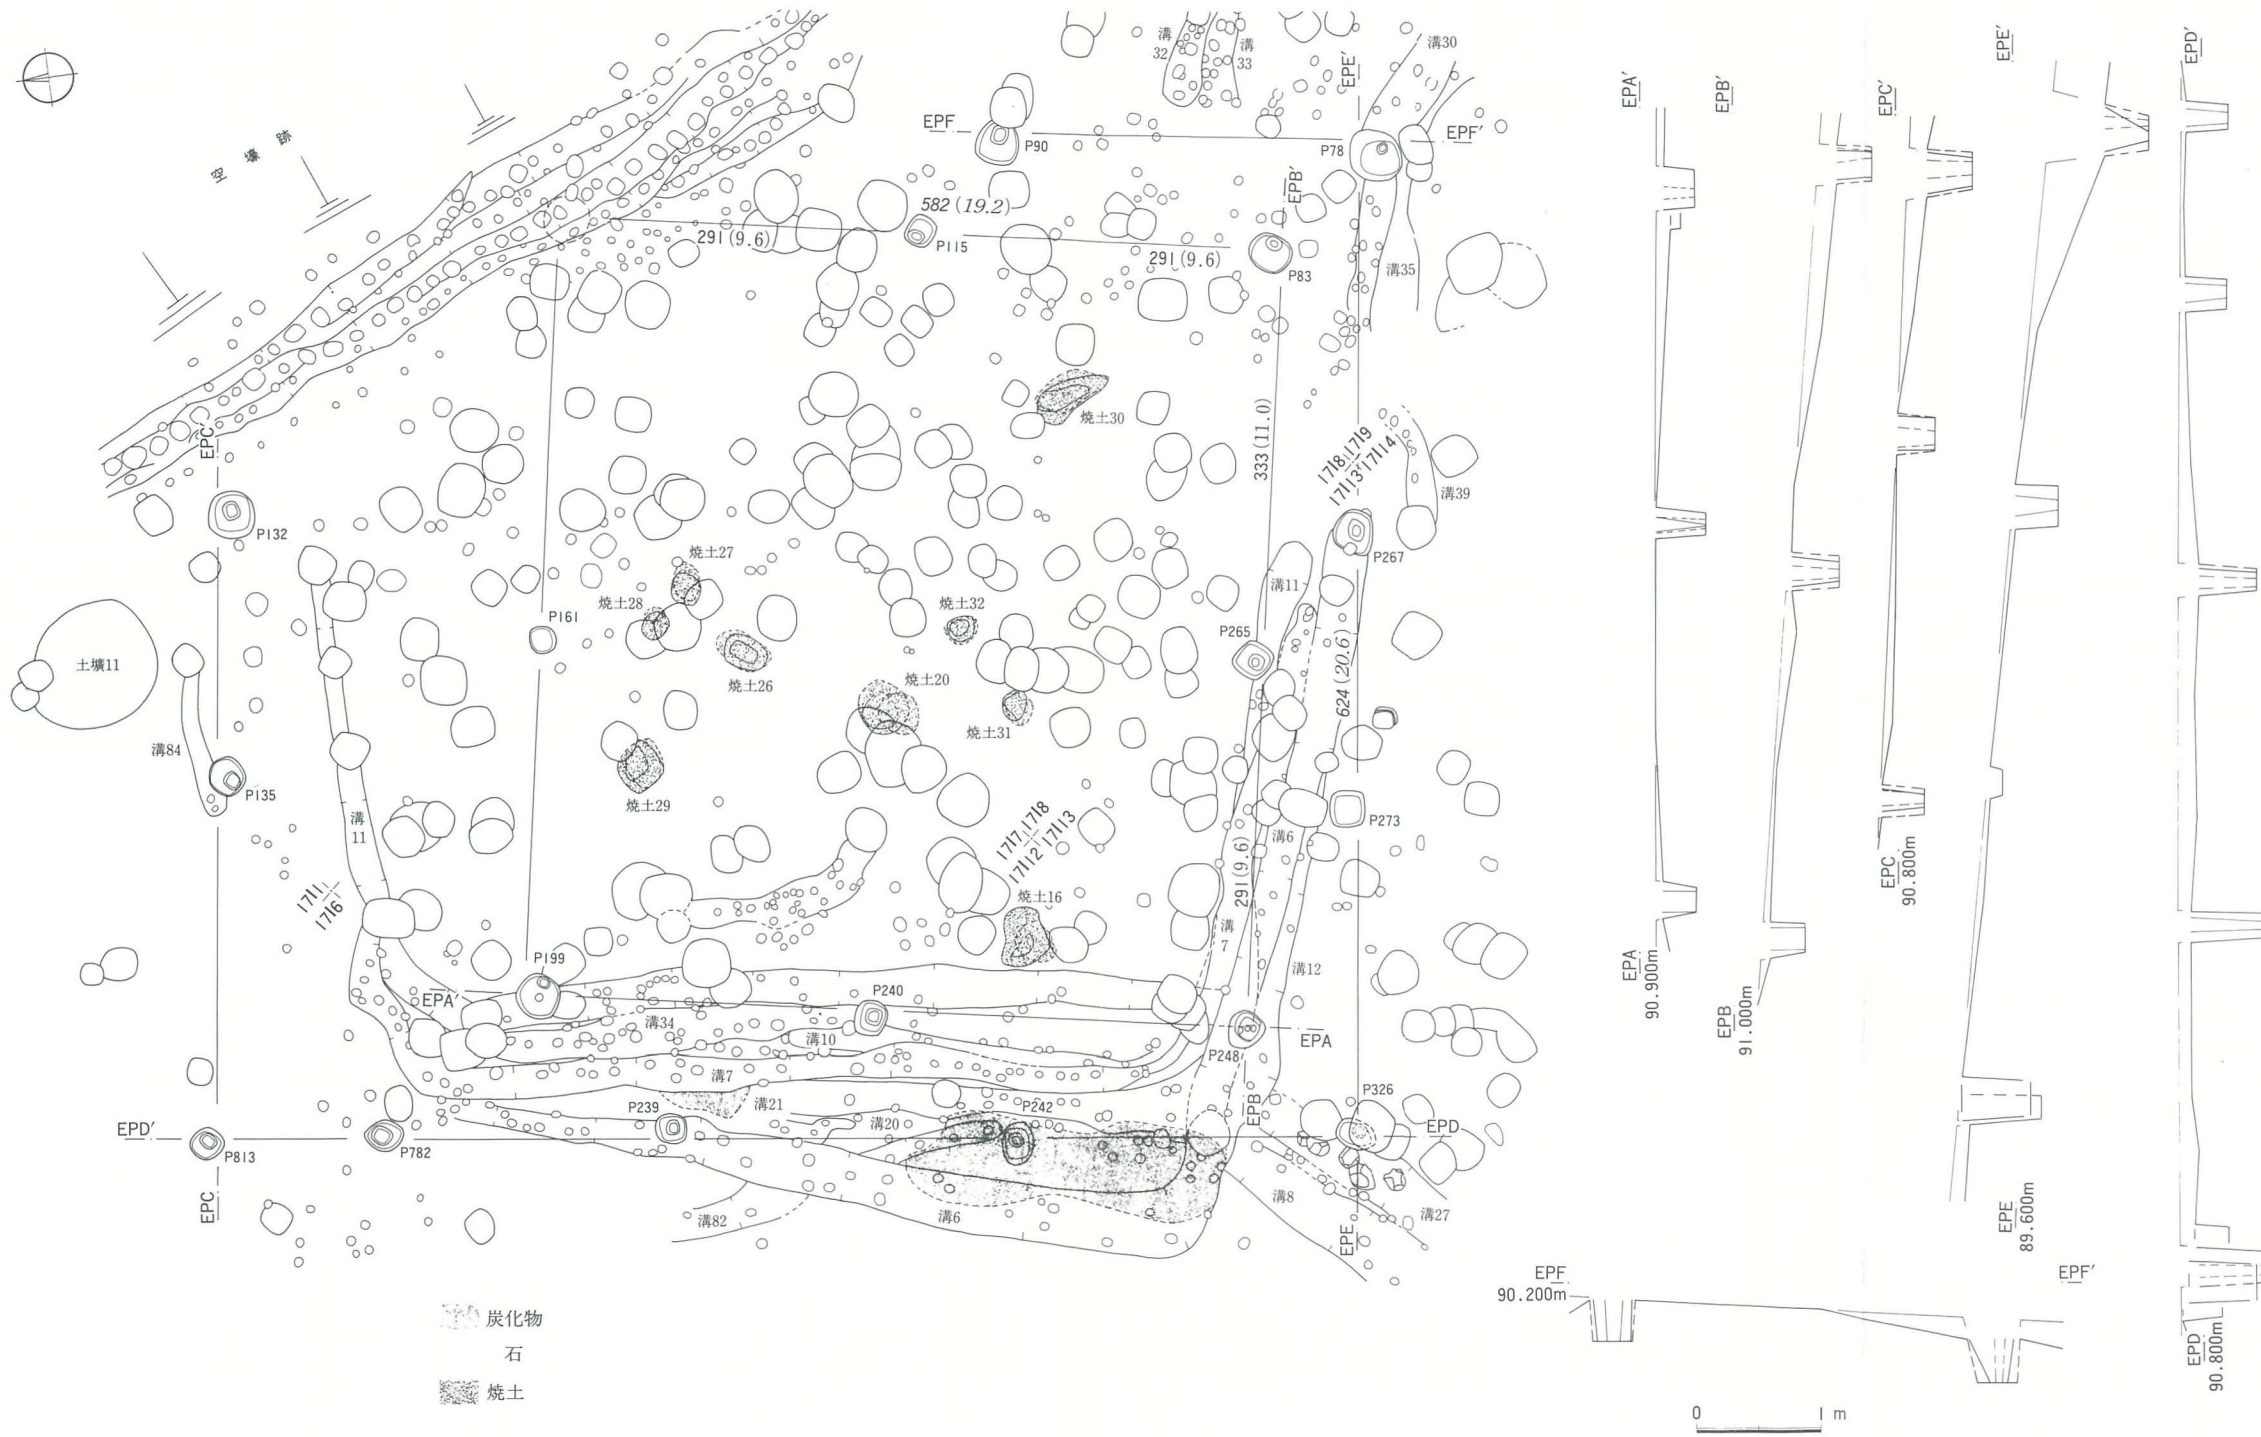
第21图 第16号建物迹想定图

**第16号建物跡 (第21図)：**調査区東隅、17I7、8区周辺に位置する。2×2間の建物跡とその周りを囲む柱列を想定した。柱間は9.6、11尺、9.6尺等間、6.24×5.82mの規模としたが、北隅の柱穴を欠失し、柱間が広く柱筋の通りにもやや難がある。又建物を囲うとした柱列は、柱間寸法に規則性がなく、矩にもやや無理がある。本地区は溝に画された地割内に2×3間の建物が配されるという共通性が見られるところであり、本建物はやや異質となる。まだこの地区には多数の柱穴があり、諸種の建物跡の可能性について検討しなければならないところであるが、この第16号建物跡とその周りを囲むとした柱列からなるとした本遺構についても更に検討を加えたい。

東隅付近は、北東前方部へ傾斜する原地形を盛り土成形して平坦面を作り出し、空壕斜面を直線的に削出しているが、その直下の正面の大きな空壕が北から南へ回り込んでいるその角にほぼ正体して、コの字型の溝に囲まれた空間に2×3の建物が建てられるのが基本である。最も古い2×2の16号建物跡には区画溝は伴わず、P88～132の囲いを想定した。このうちP267、273の柱穴が特に深いのは出入口等の位置を示すのであろうか。又、北隅の柱穴が欠失しているが、恐らく前面の空壕

斜面の崩落や削出とそれに伴う柵列の作り変えの為、検出できないものと推される。16号建物跡には、13号、12号、14号、15号建物跡が続き、溝11、17、7、6が対応すると推している。又13号建物跡北隅の柱穴も16号建物跡同様に欠失している。柱間間面の面積は16号建物跡の36.32m<sup>2</sup>を最大にし、15号建物跡の21.73m<sup>2</sup>と次第に縮小している。これらの建物跡はその位置、方向などから櫓等の防御機能を有する建物と推察するものである。
